| 균열 | 망상균열 | 팽창, 공동 | 용역명 | 2025년 북삼교 등 98개소 정기안전점검 용 |

| | | 재료분리 | | 시공이음부 손상분리 | | 포장의 요철 | 교량명 | 복삼교 |

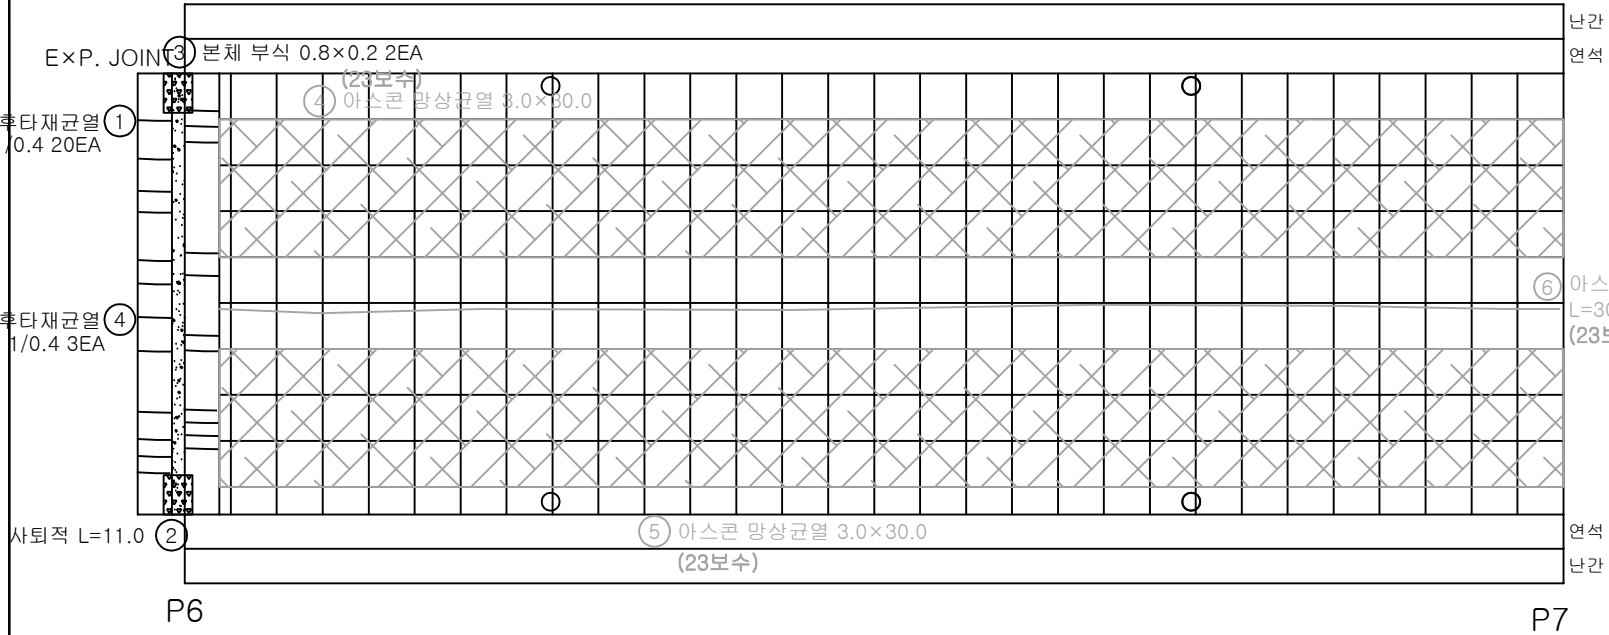
(3) 아스콘 망상균열  
L=30.0  
(23보수)

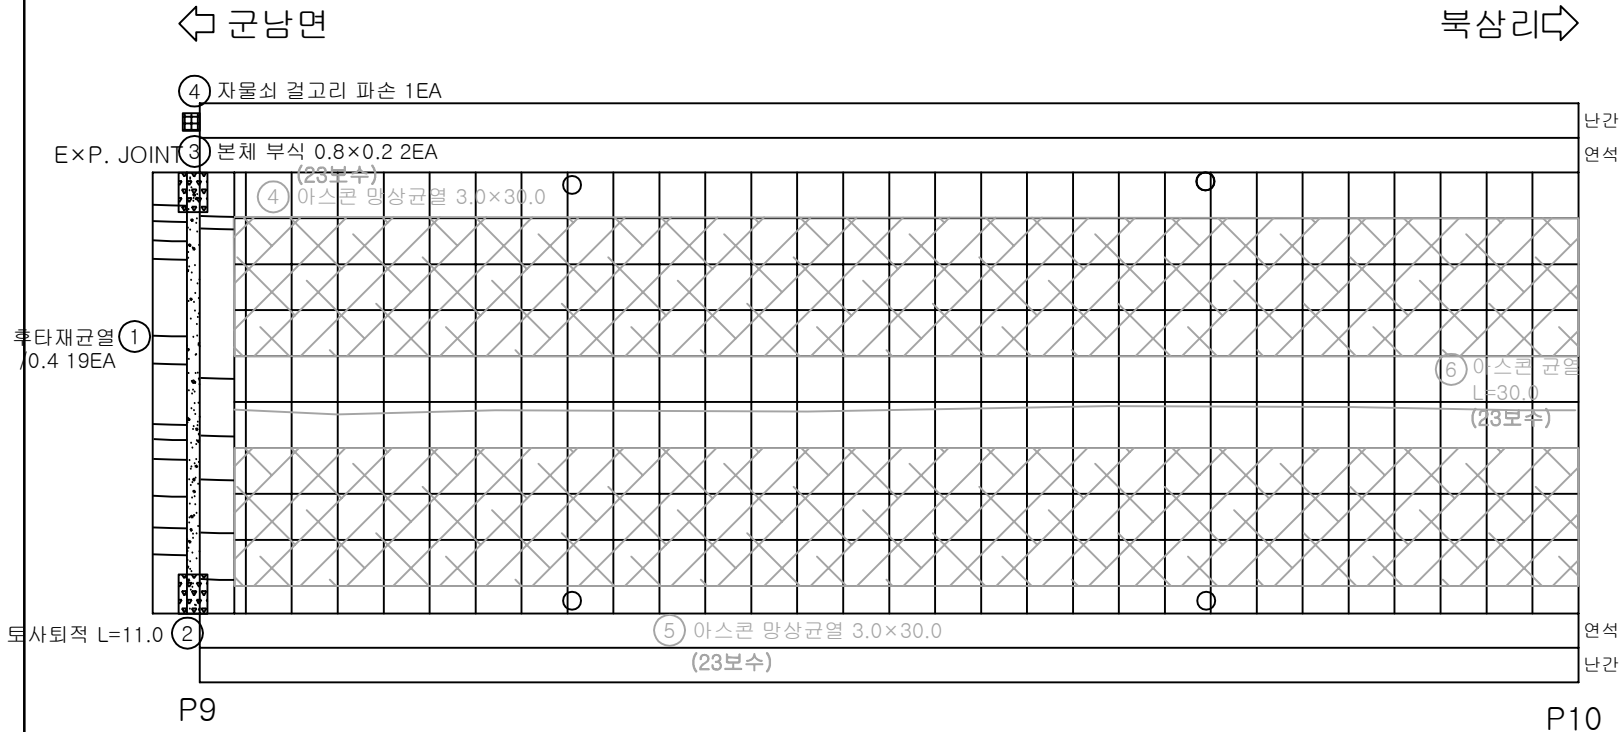
아스콘 균열 ①  
L=15.0  
(23보수)

(23보수)  
② 아스콘 망상균열 3.0×30.0

③ 아스콘 망상균열 3.0×30.0  
(23보수)

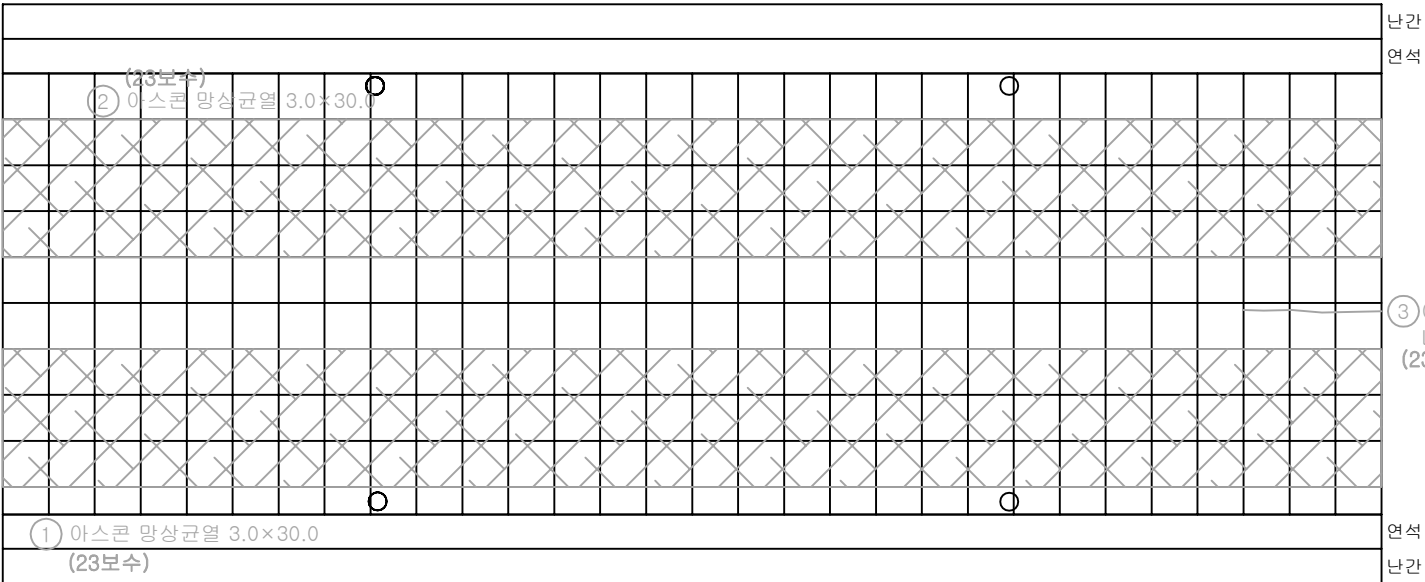
(3) 아스콘  
L=3.0  
(23보수)

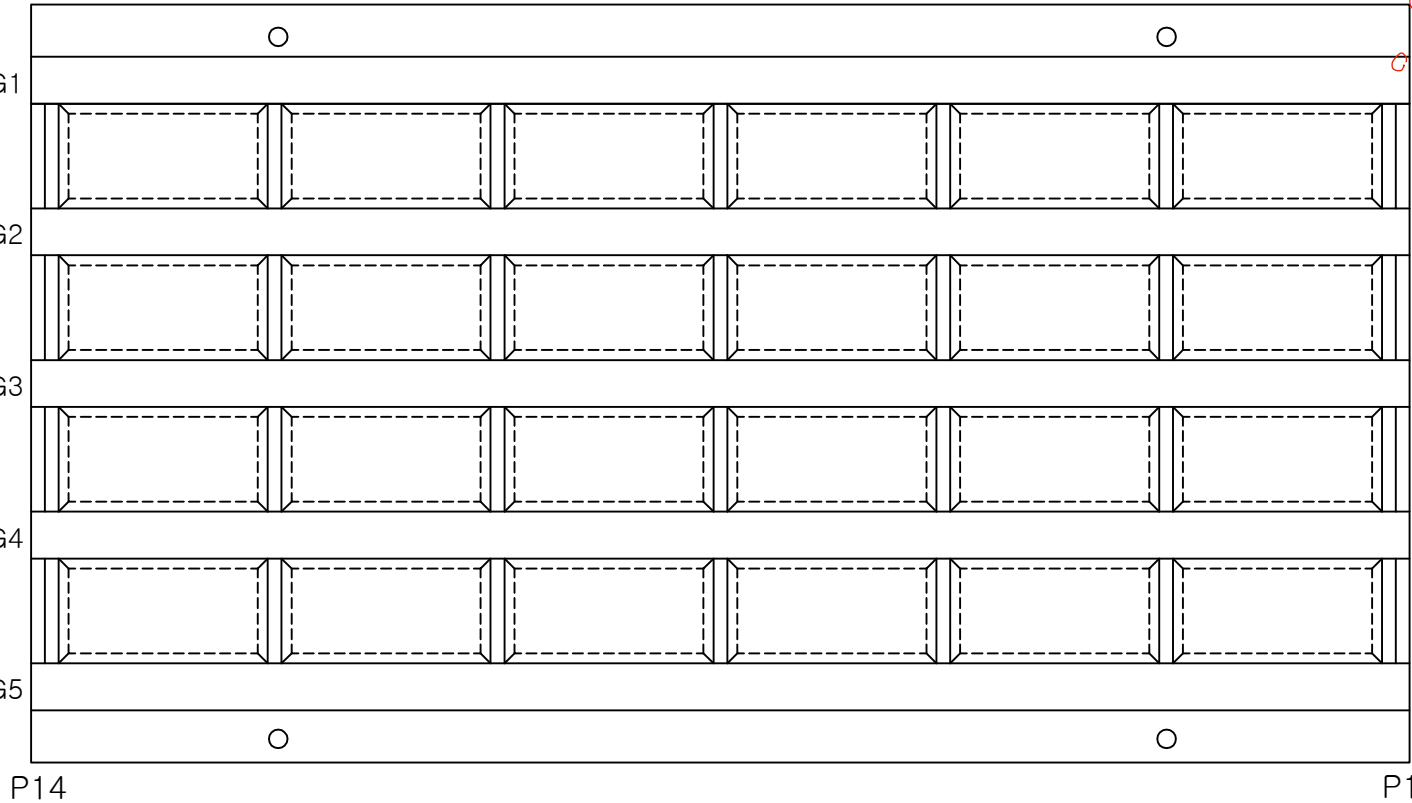
34.  
○파손 및  
침하노출  
○4X0.4

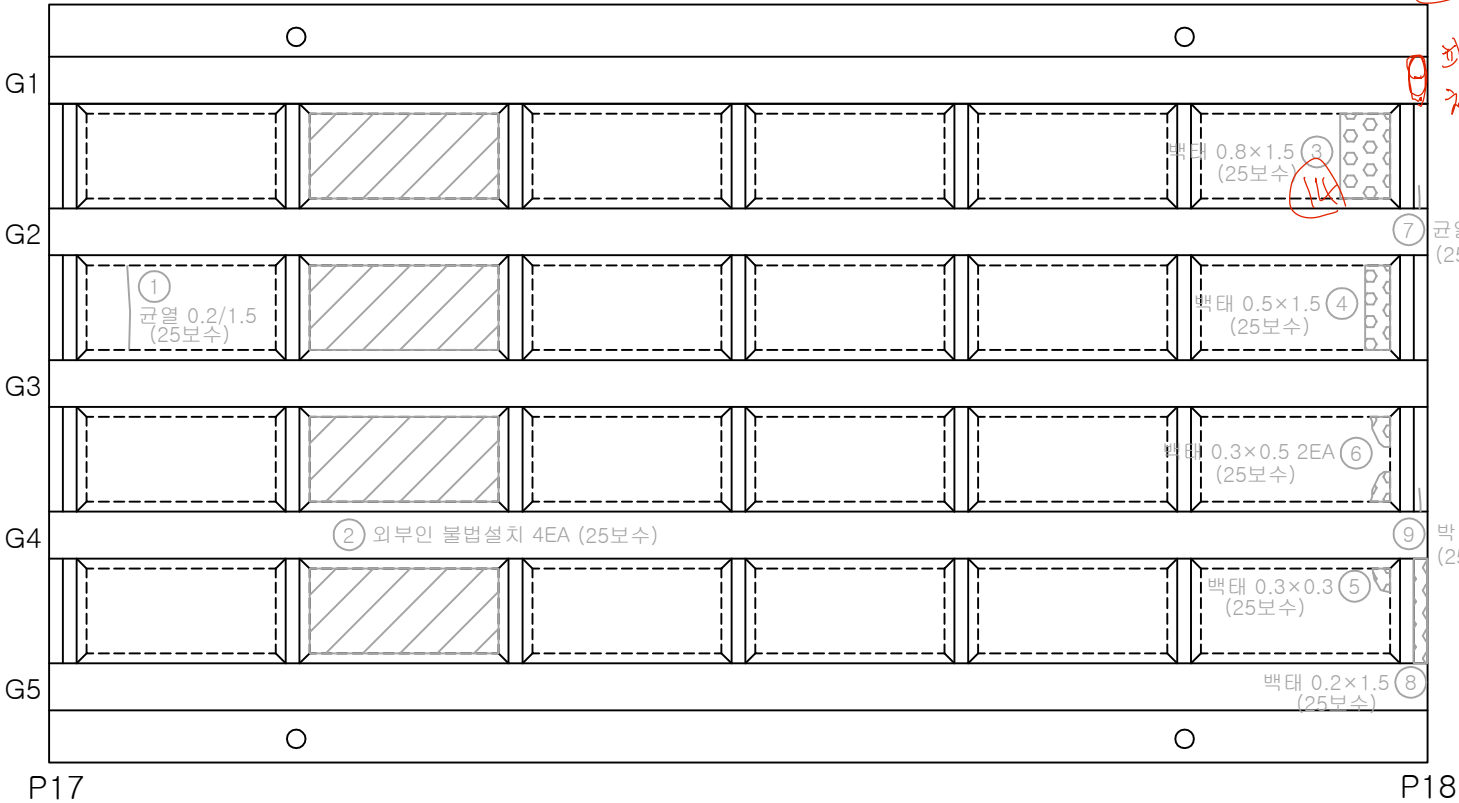
13  
화산미  
철근노출  
1.0x0.5

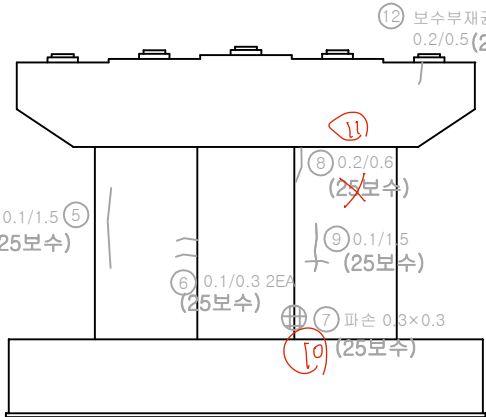
배 면

(2) 망상균열 1.8x2.0 (25보수)

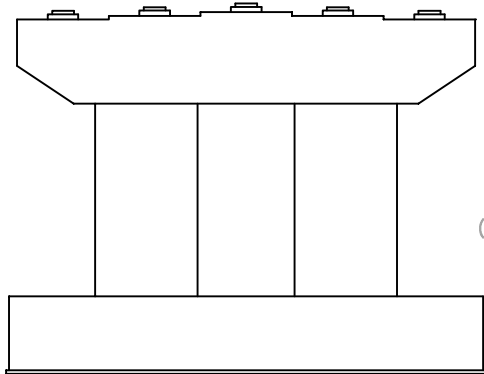
전 면

(25보수) ⑦  
받침콘크리트 균열  
0.1/0.3

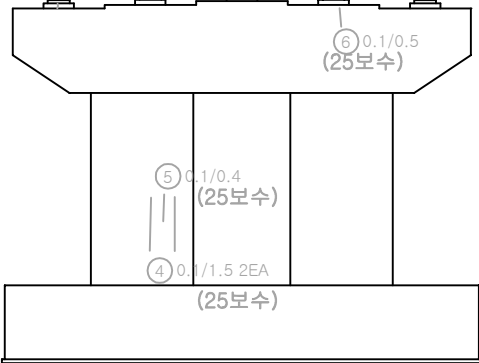
배 면

③ 받침콘크리트 균열  
0.1/0.2

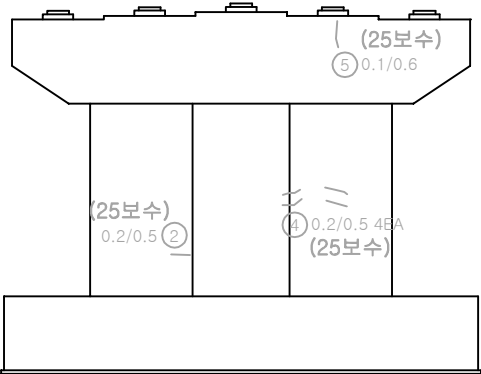
전 면

(25보수)  
받침콘크리트 균열 ①  
0.1/0.3(2EA)

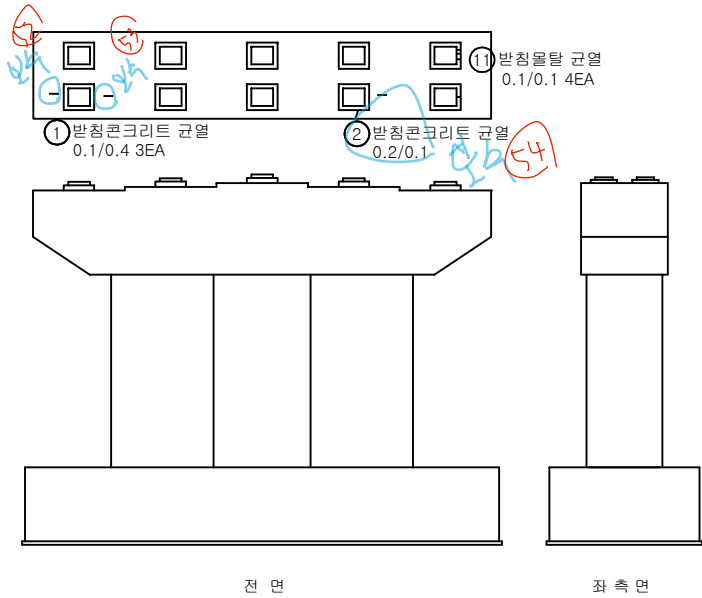
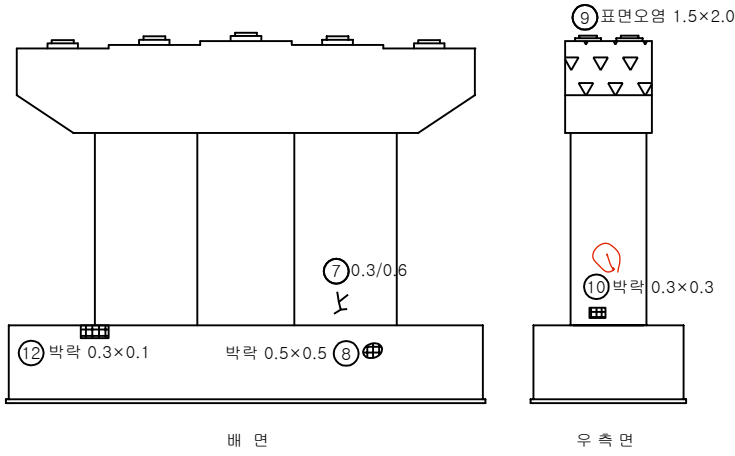
| 번호 | 손상내용 | 손상물량 | | | 비고 |
|---|---|---|---|---|---|
| 1 | 받침콘크리트 균열 | 0.1 | 0.4 | 3 | |
| 2 | 받침콘크리트 균열 | 0.2 | 0.1 | 1 | |
| 3 | 균열 (0.3mm미만) | 0.2 | 0.7 | 1 | |
| 4 | 균열 (0.3mm미만) | 0.1 | 0.8 | 1 | |
| 5 | 균열 (0.3mm미만) | 0.2 | 18.0 | 1 | |
| 6 | 균열 (0.3mm미만) | 0.2 | 3.0 | 1 | |
| 7 | 균열 (0.3mm이상) | 0.3 | 0.6 | 1 | |
| 11 | 받침물탈 균열 | 0.1 | 0.1 | 4 | |

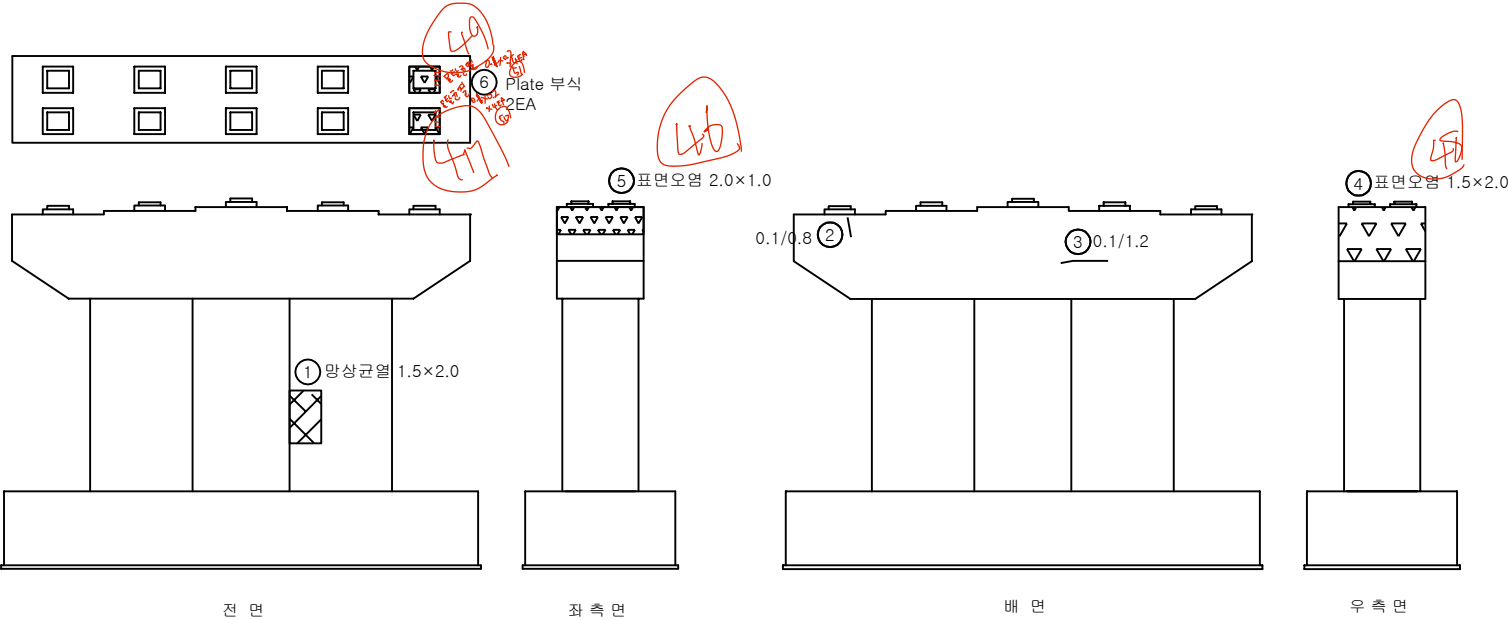
| 번호 | 손상내용 | 손상물량 | | | 비고 |
|---|---|---|---|---|---|
| 1 | 망상균열 | 1.5 | 2.0 | 1 | |
| 2 | 균열(0.3mm미만) | 0.1 | 0.8 | 1 | |
| 3 | 균열(0.3mm미만) | 0.1 | 1.2 | 1 | |
| 6 | Plate 부식 | - | - | 2 | |

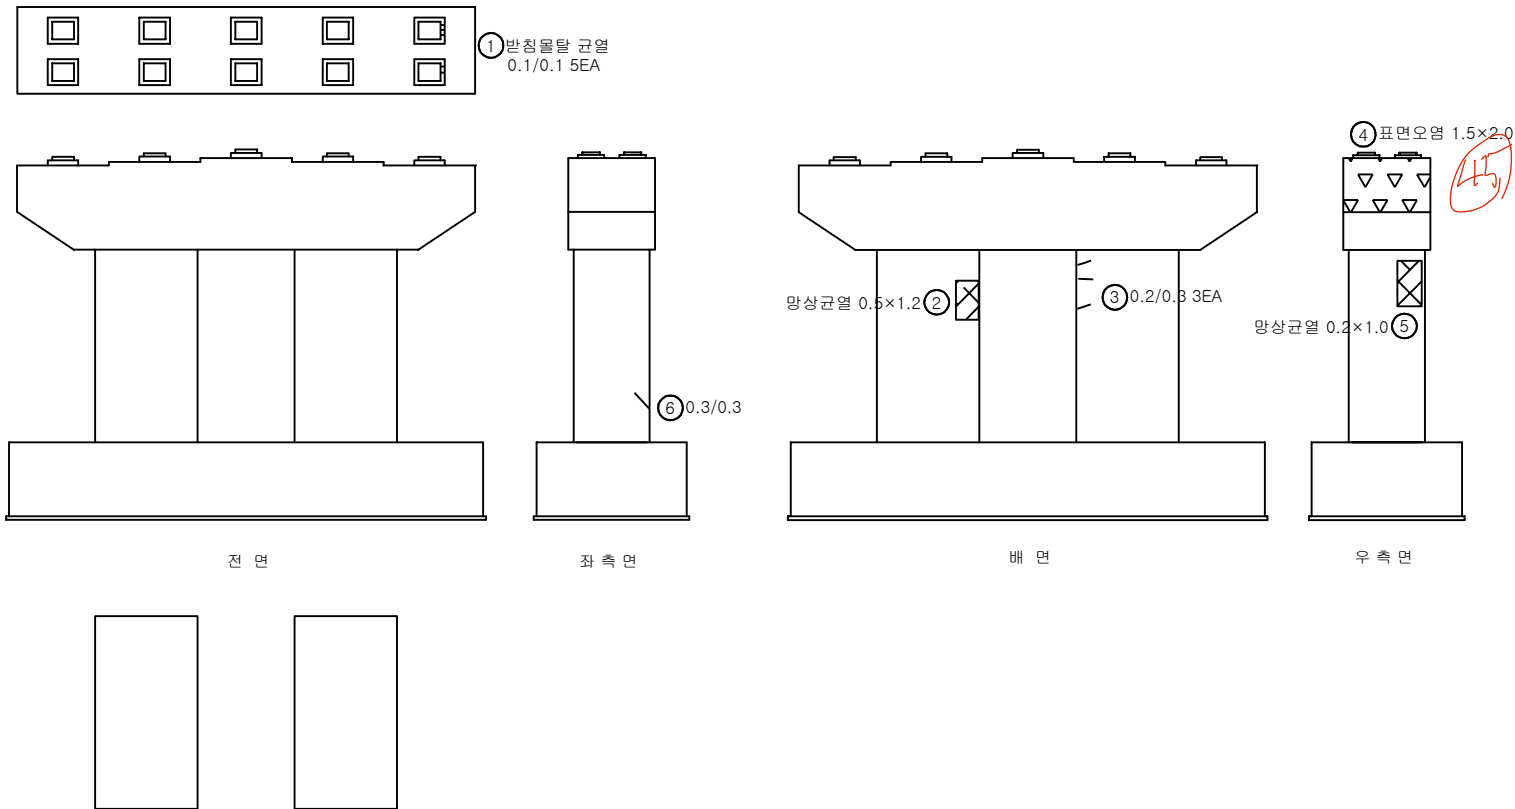
| 번호 | 손상내용 | 손상물량 | | | 비고 |
|---|---|---|---|---|---|
| 1 | 받침몰탈 균열 | 0.1 | 0.1 | 5 | |
| 2 | 망상균열 | 0.5 | 1.2 | 1 | |
| 3 | 균열 (0.3mm미만) | 0.2 | 0.3 | 3 | |
| 5 | 망상균열 | 0.2 | 1.0 | 1 | |
| 6 | 균열 (0.3mm이상) | 0.3 | 0.3 | 1 | |

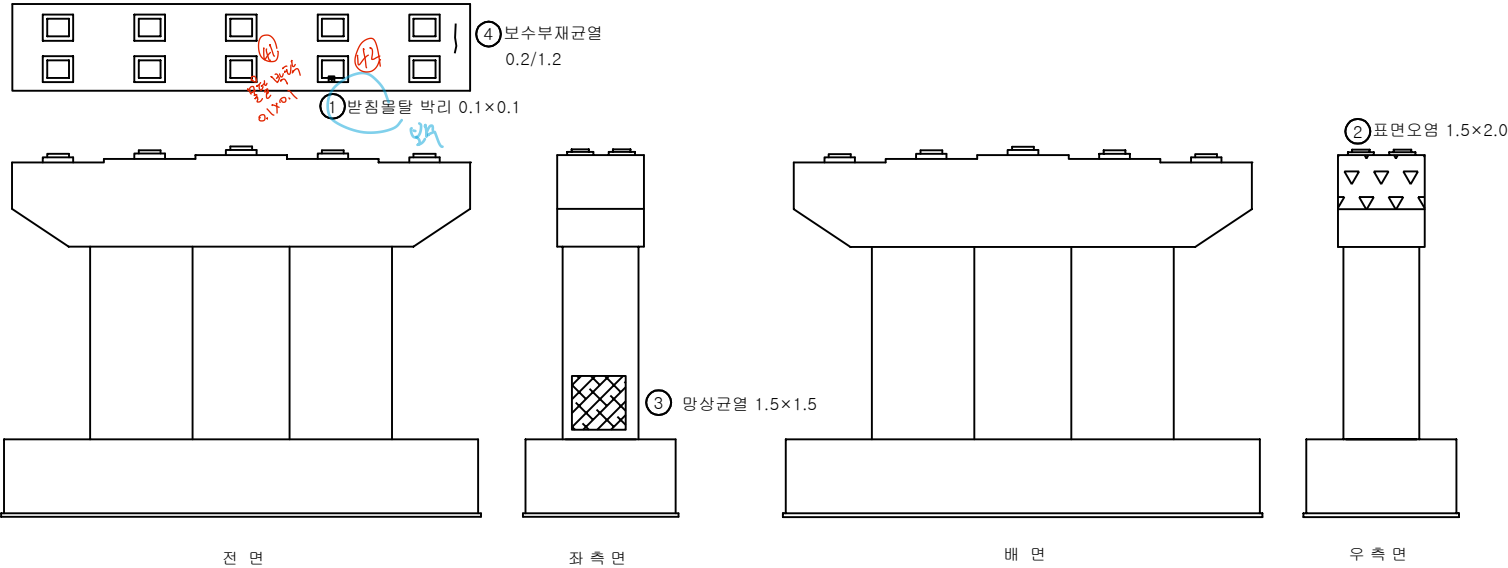
| 번호 | 손상내용 | 손상물량 | | | 비고 |
|---|---|---|---|---|---|
| 3 | 망상균열 | 1.5 | 1.5 | 1 | |
| 4 | 보수부재균열 | 0.2 | 1.2 | 1 | |

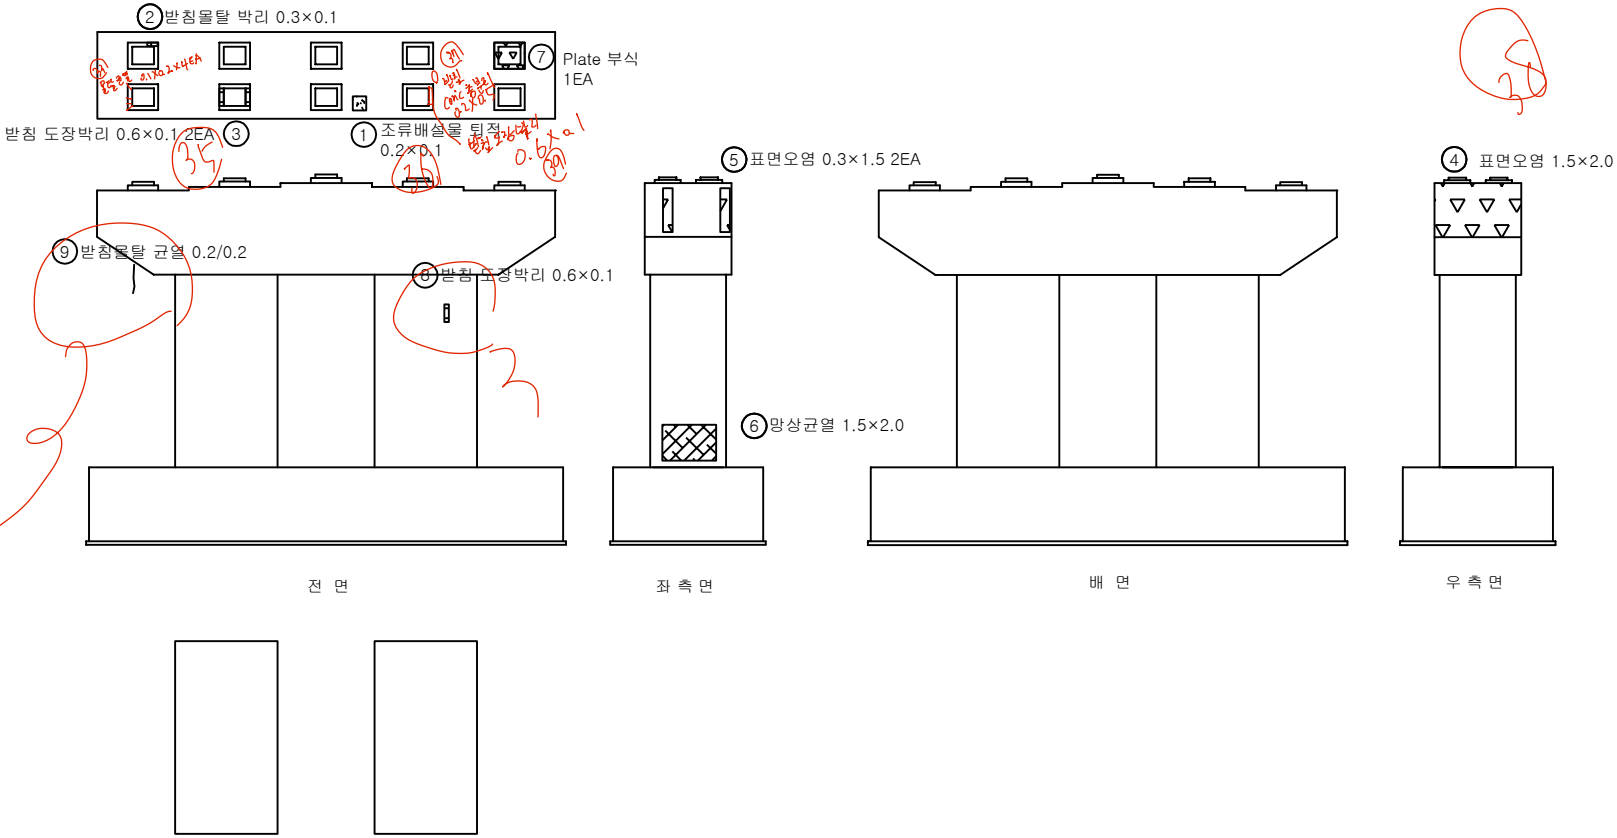
| 번호 | 손상내용 | 손상물량 | | | 비고 |
|---|---|---|---|---|---|
| 6 | 망상균열 | 1.5 | 2.0 | 1 | |
| 7 | Plate 부식 | - | - | 1 | |
| 9 | 받침물탈 균열 | 0.2 | 0.2 | 1 | |

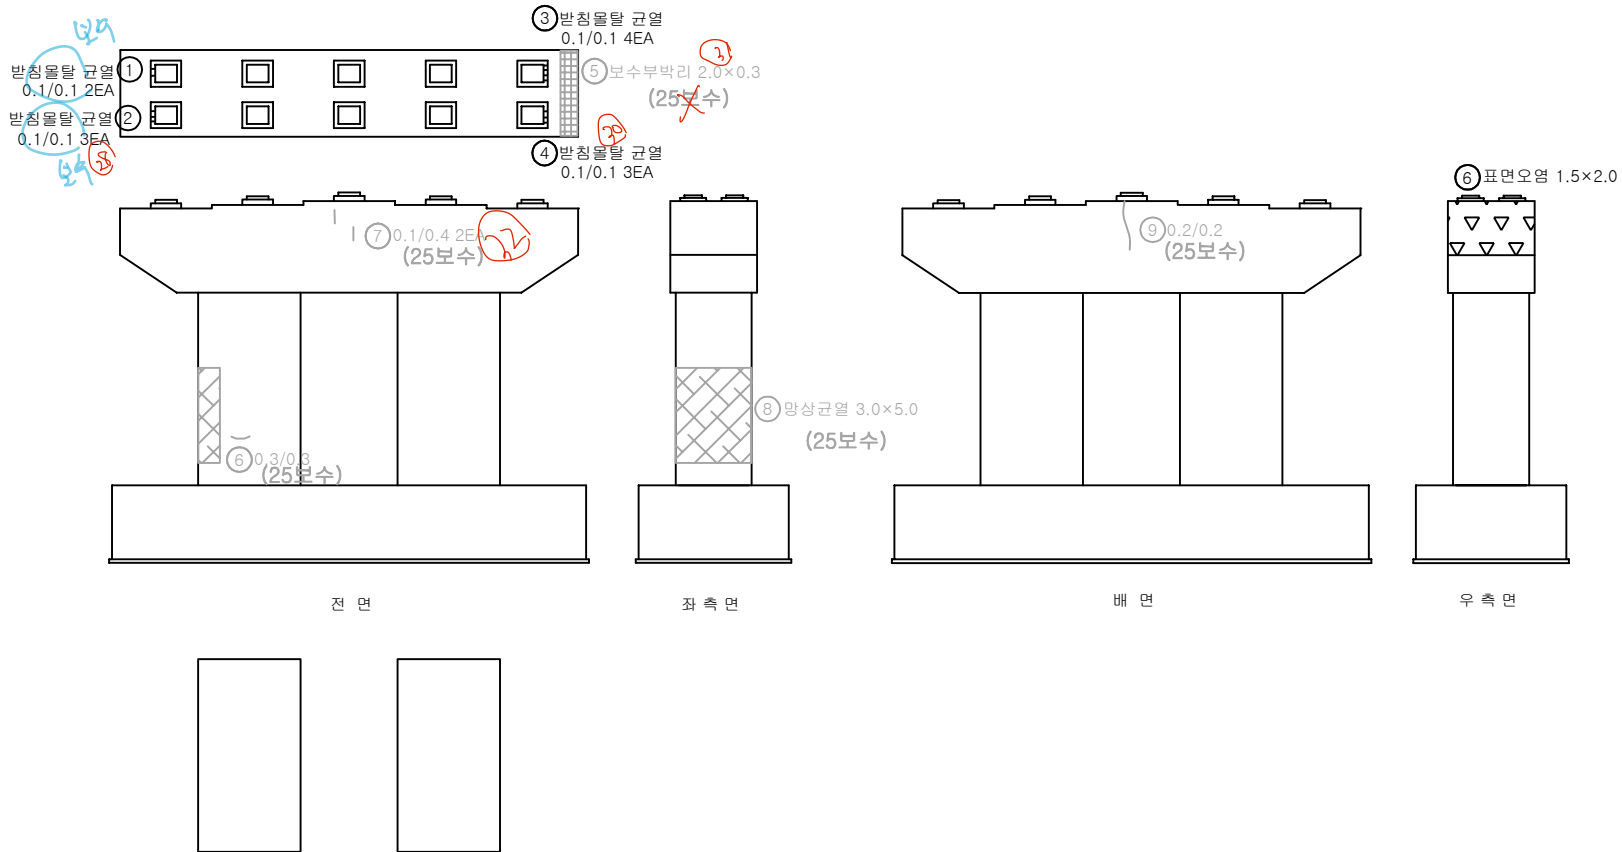
| 번호 | 손상내용 | 손상물량 | | | 비고 |
|---|---|---|---|---|---|
| 1 | 받침올탈 균열 | 0.1 | 0.1 | 2 | |
| 2 | 받침올탈 균열 | 0.1 | 0.1 | 3 | |
| 3 | 받침올탈 균열 | 0.1 | 0.1 | 4 | |
| 4 | 받침올탈 균열 | 0.1 | 0.1 | 3 | |
