| 균열 | 망상균열 | 전철, 공동 | 용역명 | 2025년 북삼교 등 98개소 정기안전점검 용 |

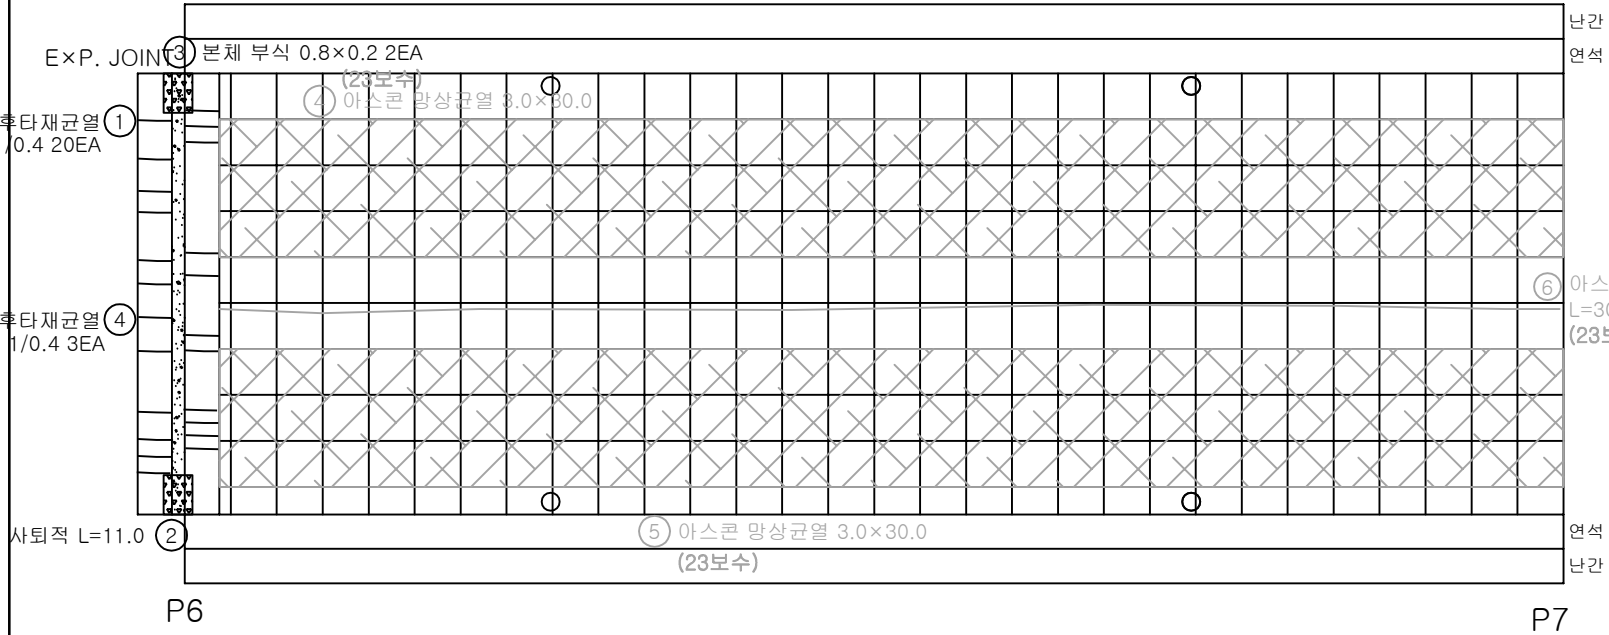
| 철근노출 | 철근부식 | 기타 | 도면번호 | 06 |

| 번호 | 손상내용 | 손상물량 | | | 비고 |
|---|---|---|---|---|---|
| 1 | 후타재 균열 | 0.1 | 0.4 | 20 | |
| 3 | 본체 부식 | 0.8 | 0.2 | 2 | |
| 4 | 후타재 균열 | 0.1 | 0.4 | 3 | |

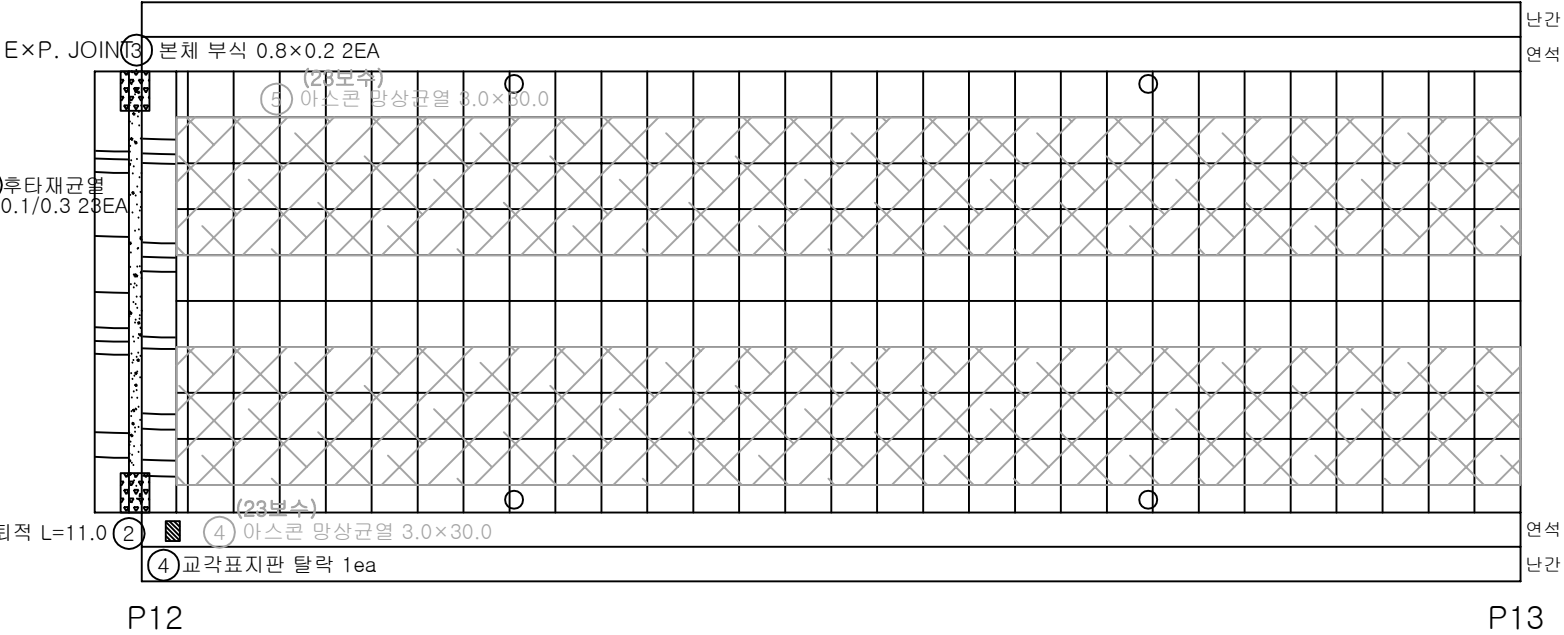
| | 철근노출 | 철근부식 | 기타 | 도면번호 | 12 |

| 번호 | 손상내용 | 손상물량 | | | 비고 |
|---|---|---|---|---|---|
| 1 | 후타재 균열 | 0.1 | 0.3 | 23 | |
| 3 | 본체 부식 | 0.8 | 0.2 | 2 | |

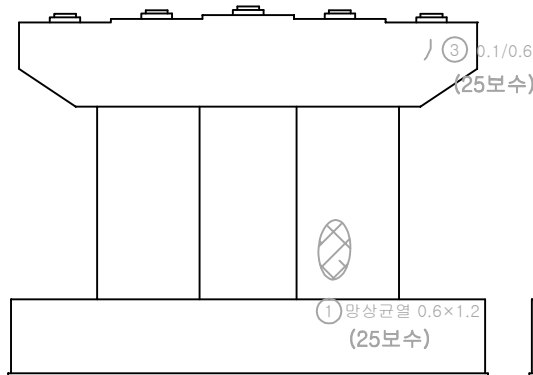
전 면

② 망상균열 1.8x2.0 (25보수)

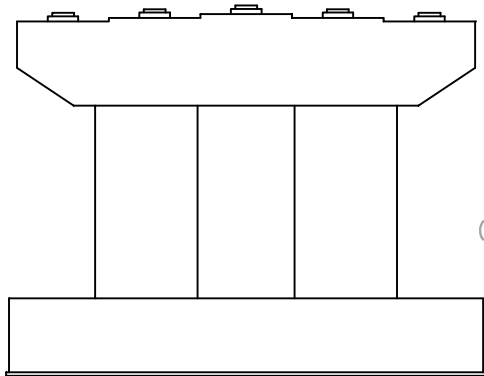
전 면

(25보수) ⑦  
받침콘크리트 균열  
0.1/0.3

0.1/1.0 ①  
(25보수) ② 0.1/0.8  
(25보수)

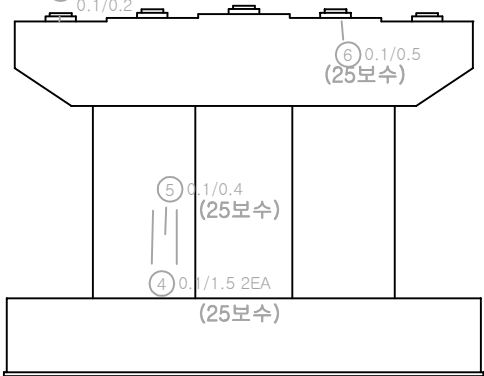
배 면

(25보수) ③  
받침콘크리트 균열  
0.1/0.2

⑧ 표면오염  
2.0×1.5

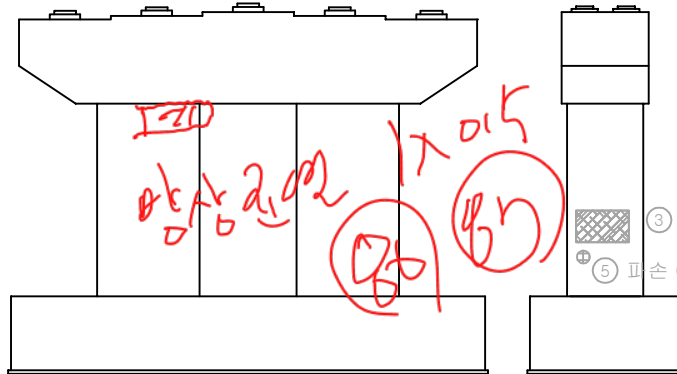
전 면

① 받침물탈균열  
0.1/0.1 3EA

② 받침물탈균열  
0.1/0.1 3EA

(25보수)  
③ 방사균열 3.0×1.2  
⑤ 파손 0.1×0.1  
(25보수)

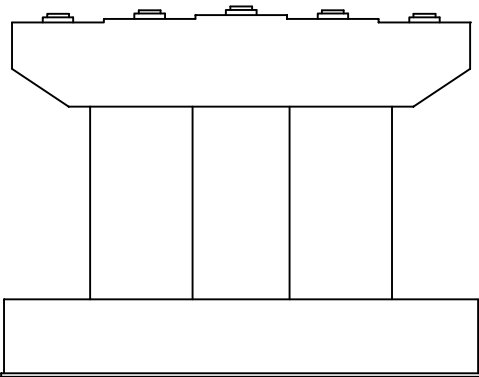
전 면

① 받침돌탈 박리 0.1×0.1

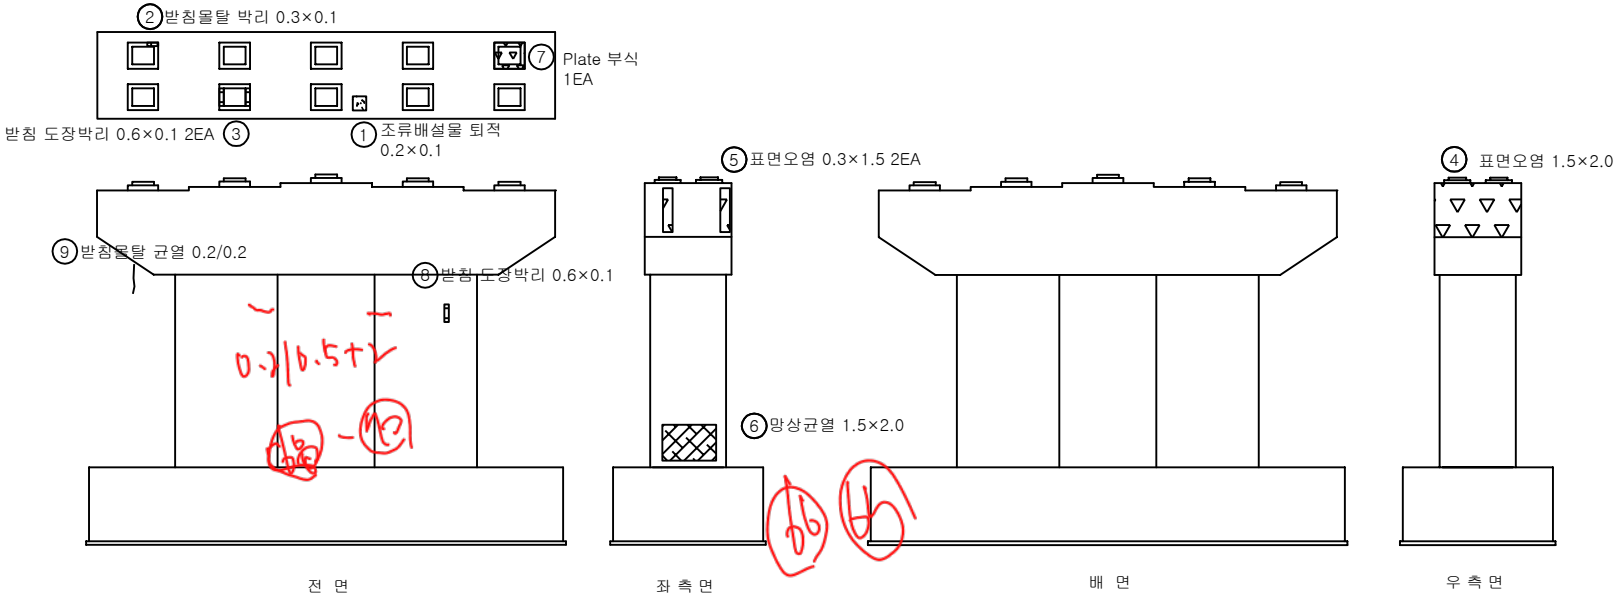
| 도면번호 | 100 |

| 번호 | 손상내용 | 손상물량 | | | 비고 |
|---|---|---|---|---|---|
| 6 | 망상균열 | 1.5 | 2.0 | 1 | |
| 7 | Plate 부식 | - | - | 1 | |
| 9 | 받침물탈 균열 | 0.2 | 0.2 | 1 | |

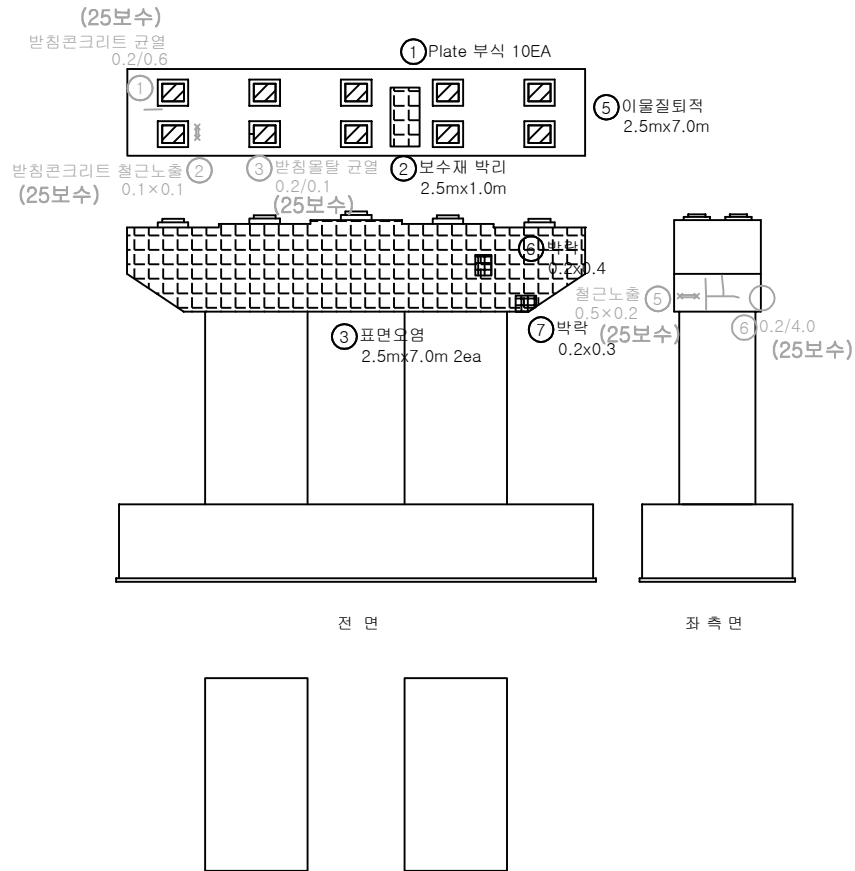
①-④ P18-20

| 번호 | 손상내용 | 손상물량 | | | 비고 |
|---|---|---|---|---|---|
| 1 | 받침부식 | - | - | 10 | |
