| 군열 | 망상균열 | 편침, 공동 | 용역명 | 2025년 북삼교 등 98개소 정기안전점검 용 |

| | | 재료분리 | | 시공이음부 손상 | | 포장의 요철 | 교량명 | 북삼교 |

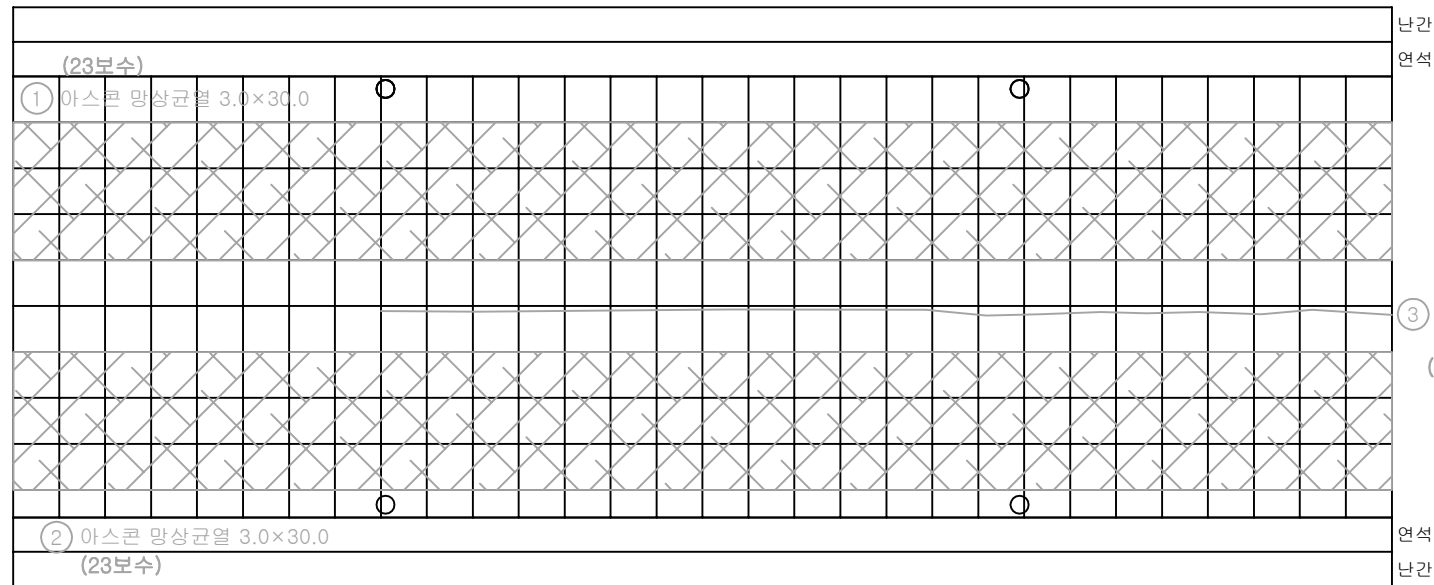
P17 ③ 계단 부분부식 발생 1ea

| 번호 | 손상내용 | 손상물량 | | | 비고 |
|---|---|---|---|---|---|
| 3 | 계단 부분부식 발생 | - | - | 1 | |

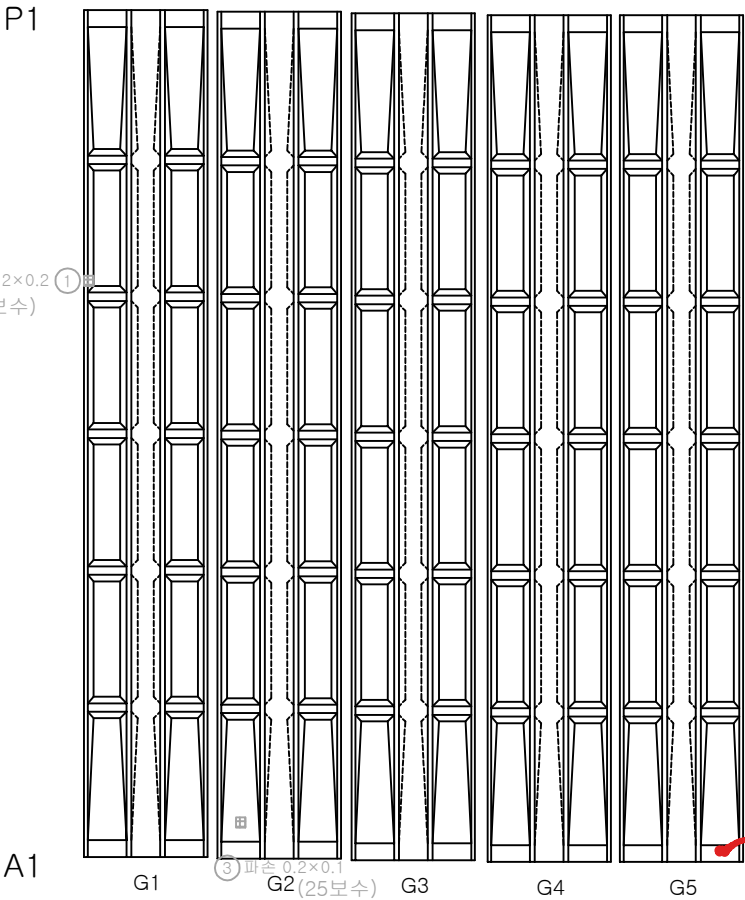
34.6  
파손  
0.3×0.3

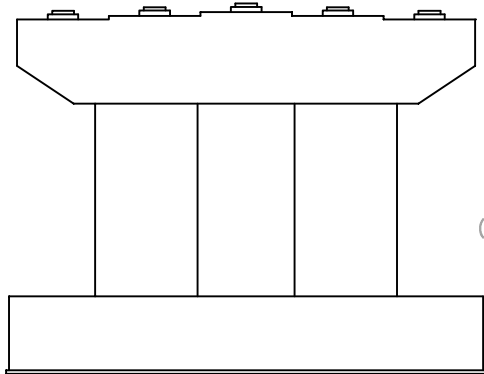
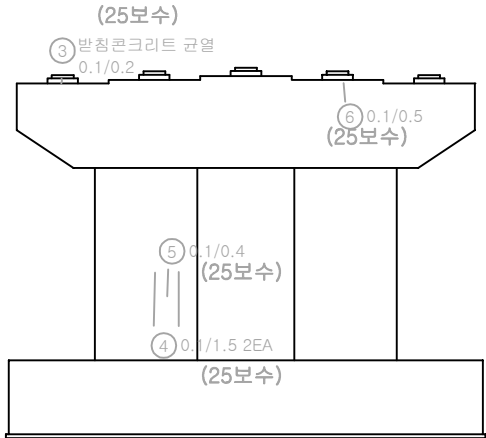
(25보수) ⑦  
받침콘크리트 균열  
0.1/0.3

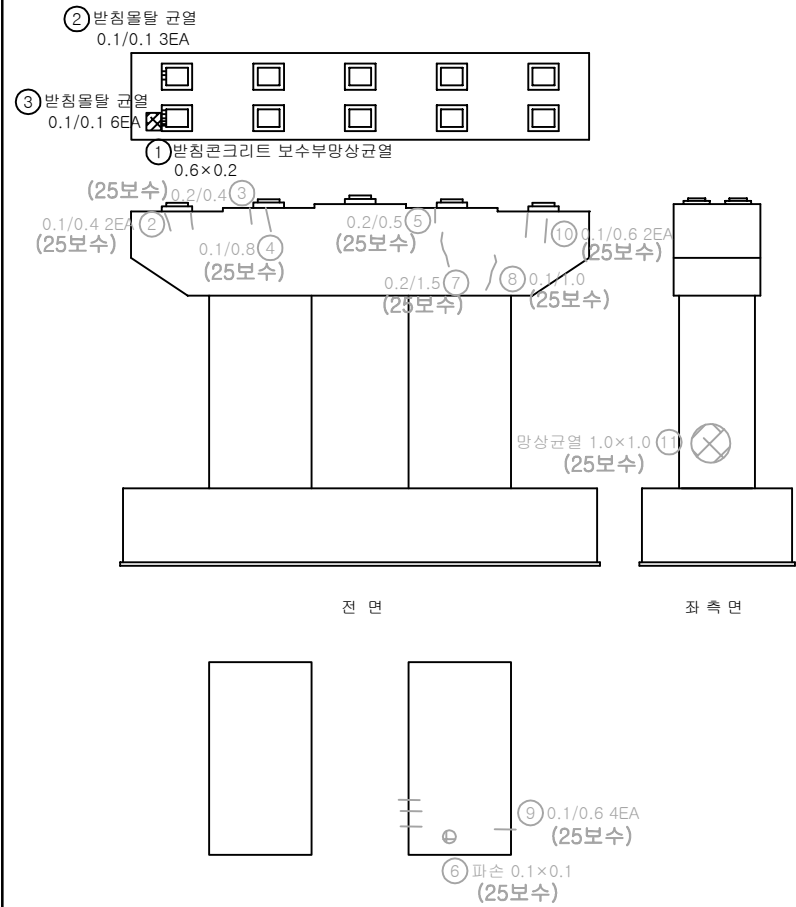
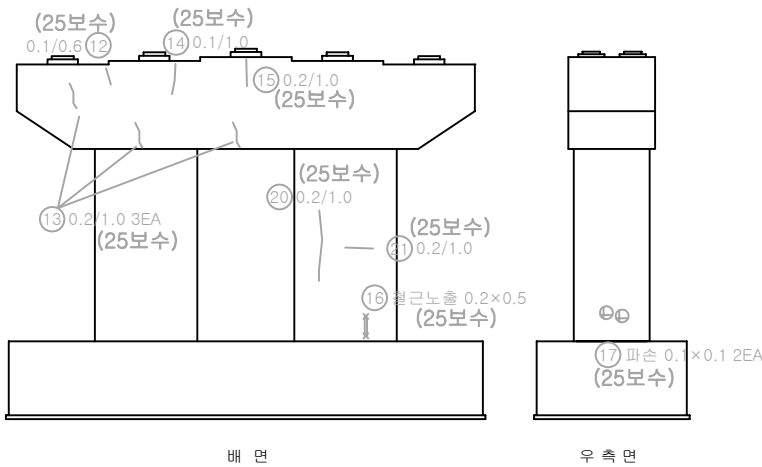
교각(P8)

| 번호 | 손상내용 | 손상물량 | | | 비고 |
|---|---|---|---|---|---|
| 1 | 받침콘크리트 보수부양상균열 | 0.6 | 0.2 | 1 | |
| 2 | 받침물탈 균열 | 0.1 | 0.1 | 3 | |
| 3 | 받침물탈 균열 | 0.1 | 0.1 | 6 | |

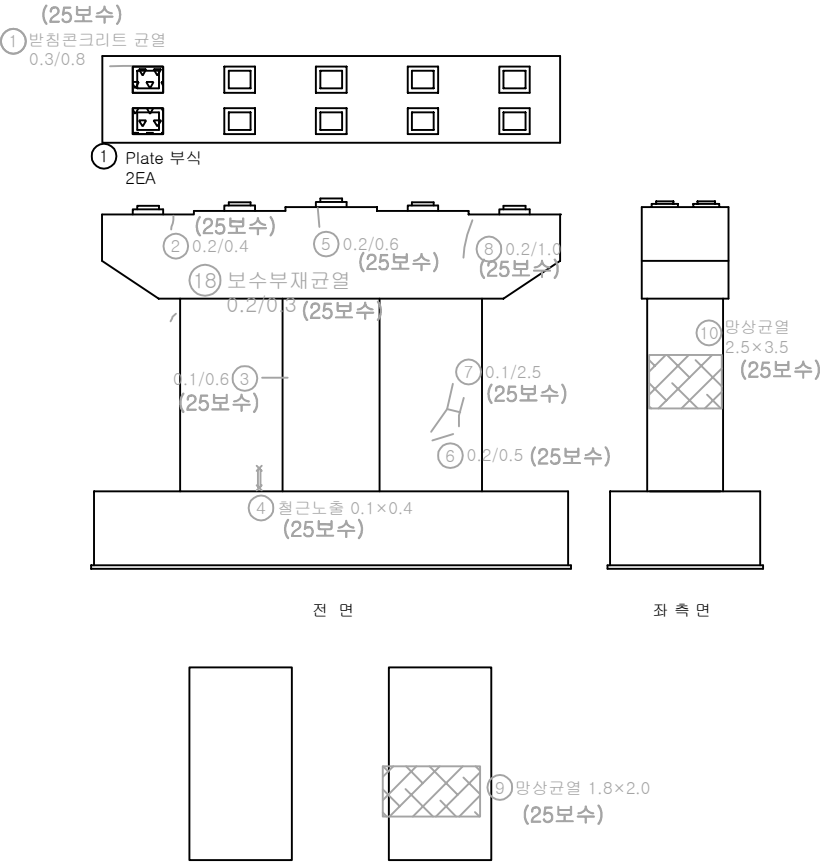
| 번호 | 손상내용 | 손상물량 | | | 비고 |
|---|---|---|---|---|---|
| 1 | Plate 부식 | - | - | 2 | |

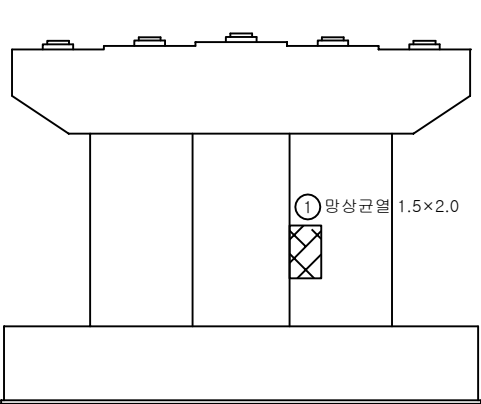
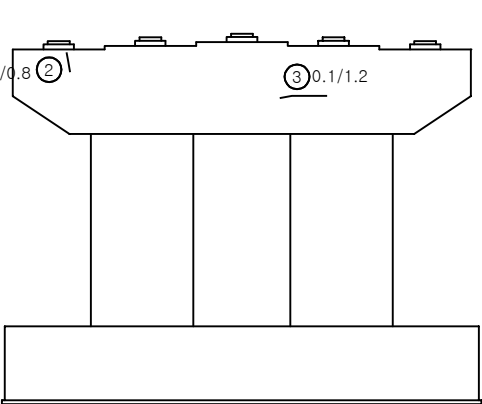
⑥ Plate 부식  
2EA

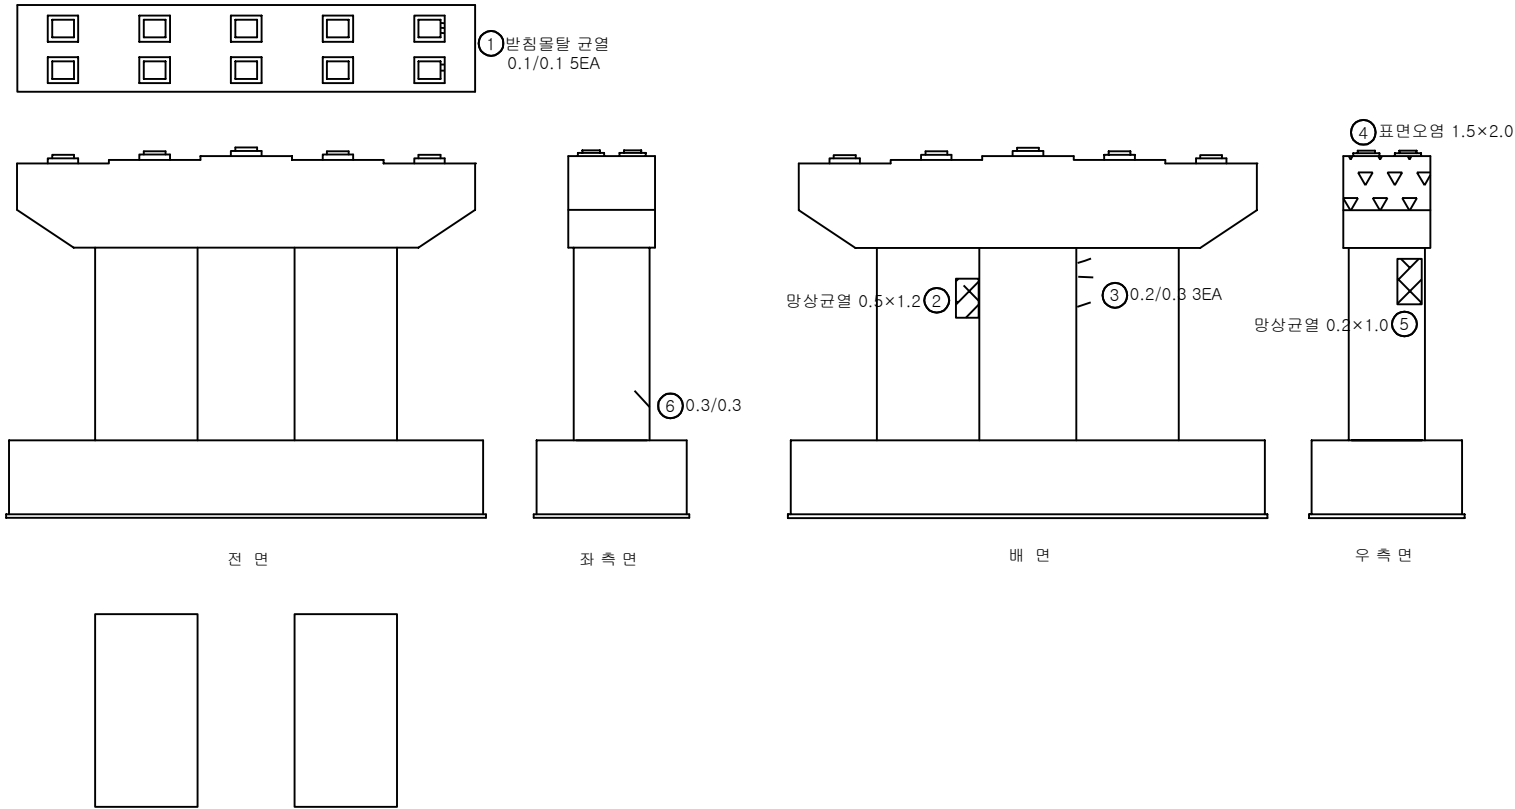
| 번호 | 손상내용 | 손상물량 | | | 비고 |
|---|---|---|---|---|---|
| 1 | 받침몰탈 균열 | 0.1 | 0.1 | 5 | |
| 2 | 망상균열 | 0.5 | 1.2 | 1 | |
| 3 | 균열 (0.3mm미만) | 0.2 | 0.3 | 3 | |
| 5 | 망상균열 | 0.2 | 1.0 | 1 | |
| 6 | 균열 (0.3mm이상) | 0.3 | 0.3 | 1 | |

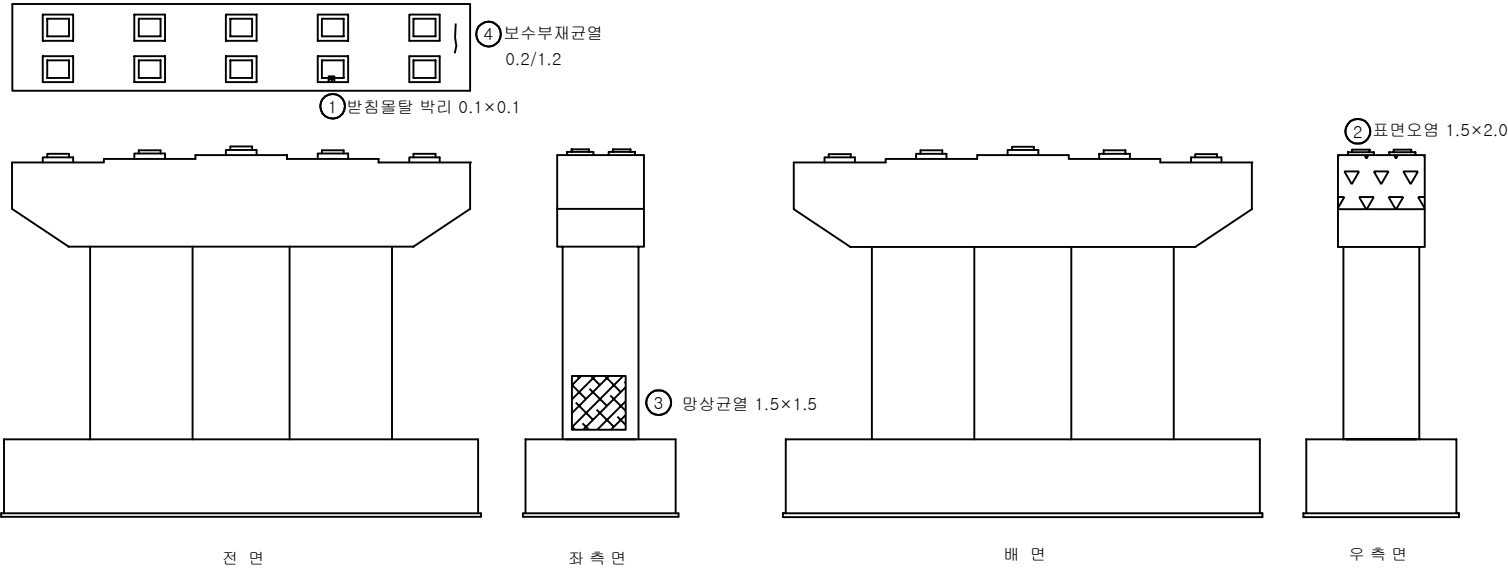
| 번호 | 손상내용 | 손상물량 | | | 비고 |
|---|---|---|---|---|---|
| 3 | 망상균열 | 1.5 | 1.5 | 1 | |
| 4 | 보수부재균열 | 0.2 | 1.2 | 1 | |

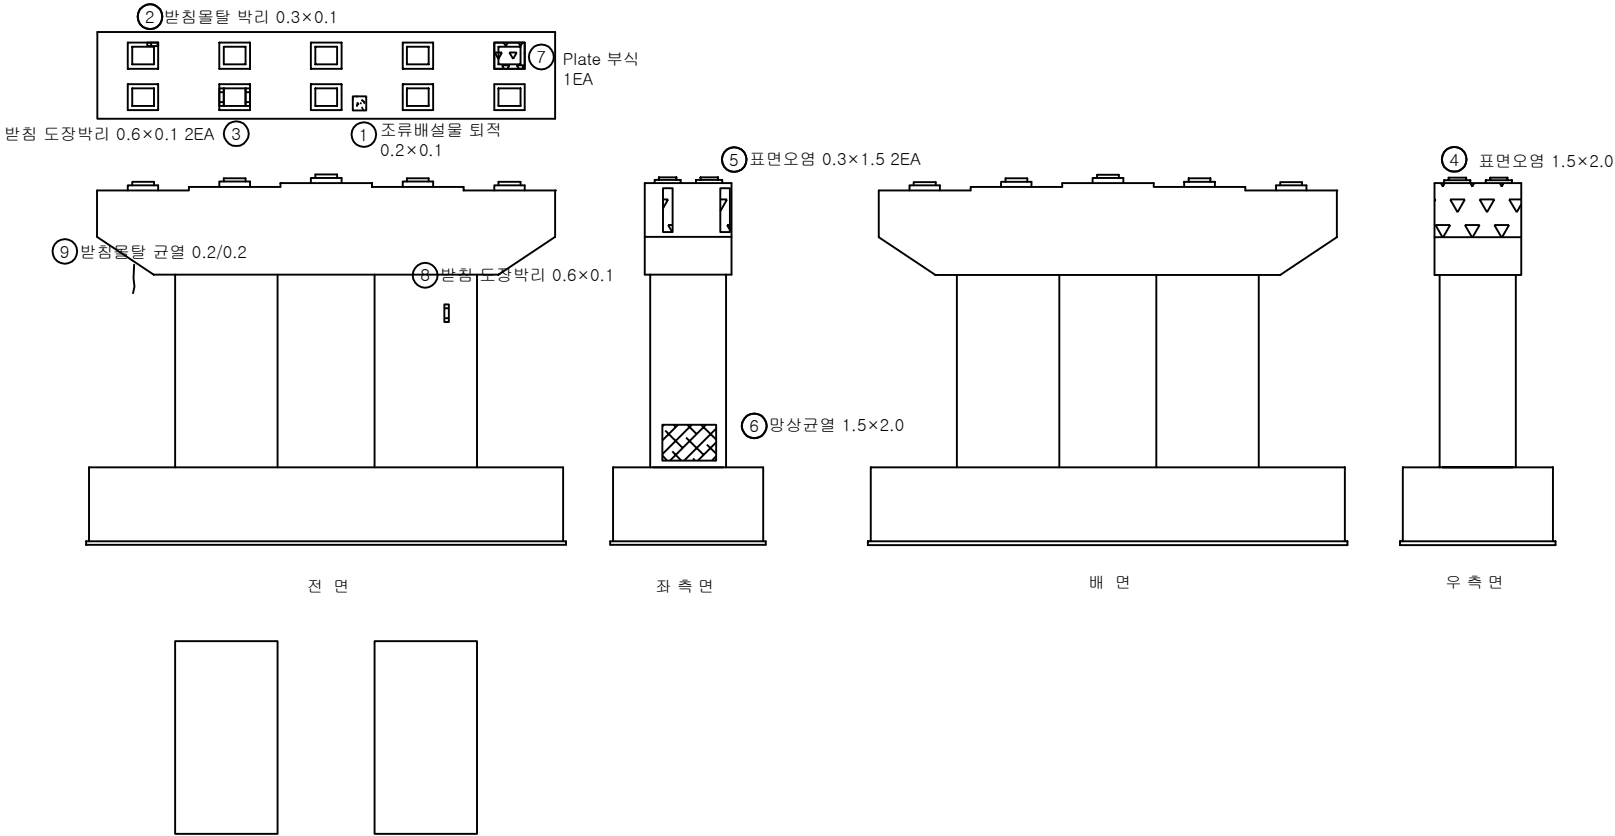
| 번호 | 손상내용 | 손상물량 | | | 비고 |
|---|---|---|---|---|---|
| 6 | 망상균열 | 1.5 | 2.0 | 1 | |
| 7 | Plate 부식 | - | - | 1 | |
| 9 | 받침물탈 균열 | 0.2 | 0.2 | 1 | |

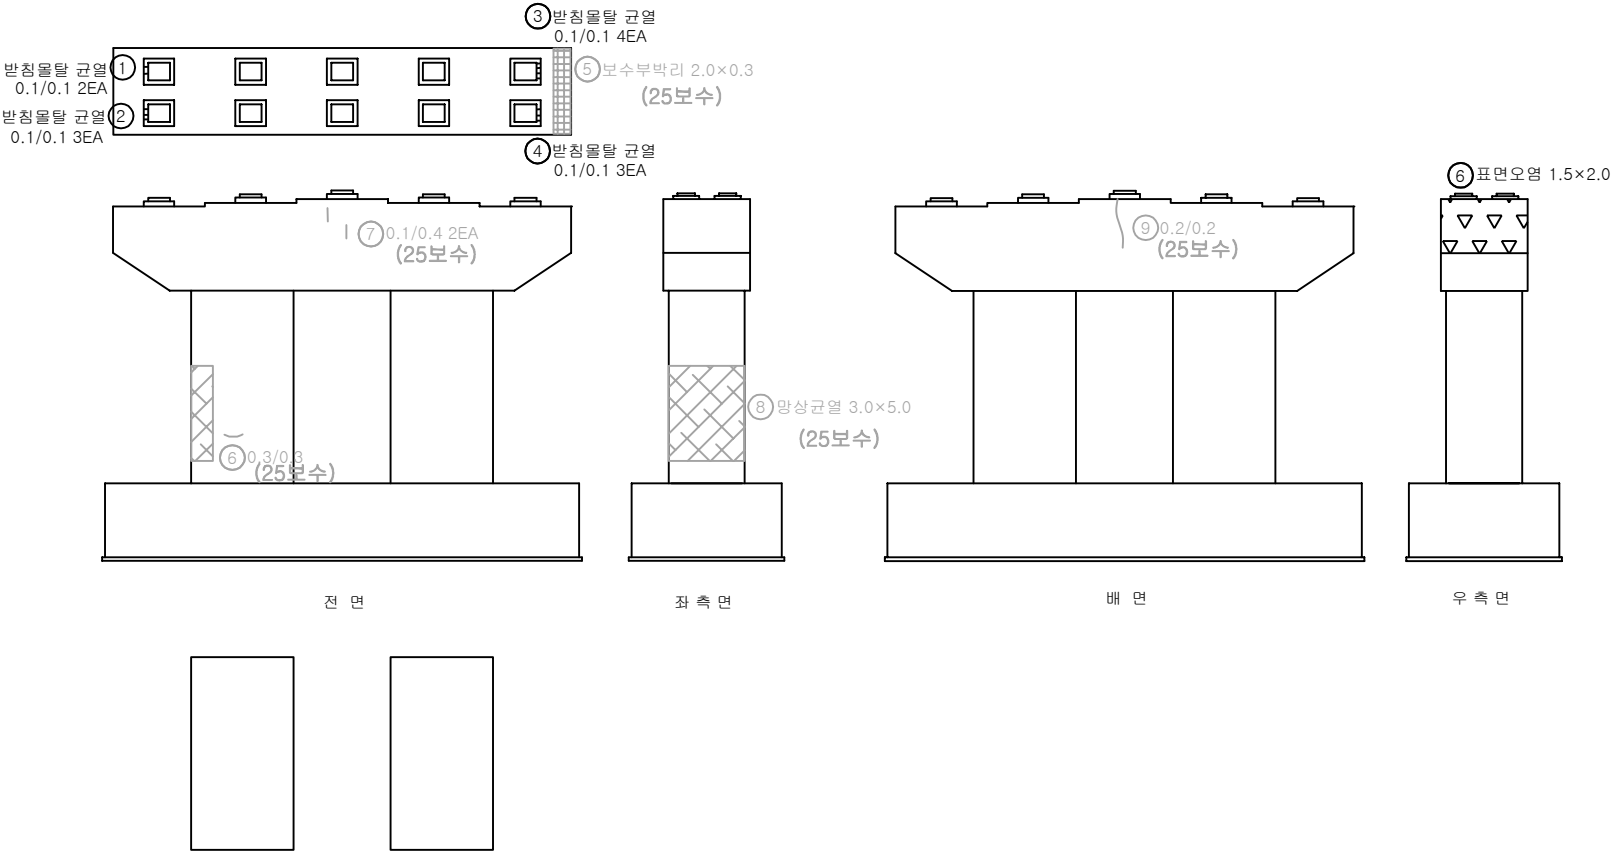
| 번호 | 손상내용 | 손상물량 | | | 비고 |
|---|---|---|---|---|---|
| 1 | 받침물탈 균열 | 0.1 | 0.1 | 2 | |
| 2 | 받침물탈 균열 | 0.1 | 0.1 | 3 | |
| 3 | 받침물탈 균열 | 0.1 | 0.1 | 4 | |
| 4 | 받침물탈 균열 | 0.1 | 0.1 | 3 | |

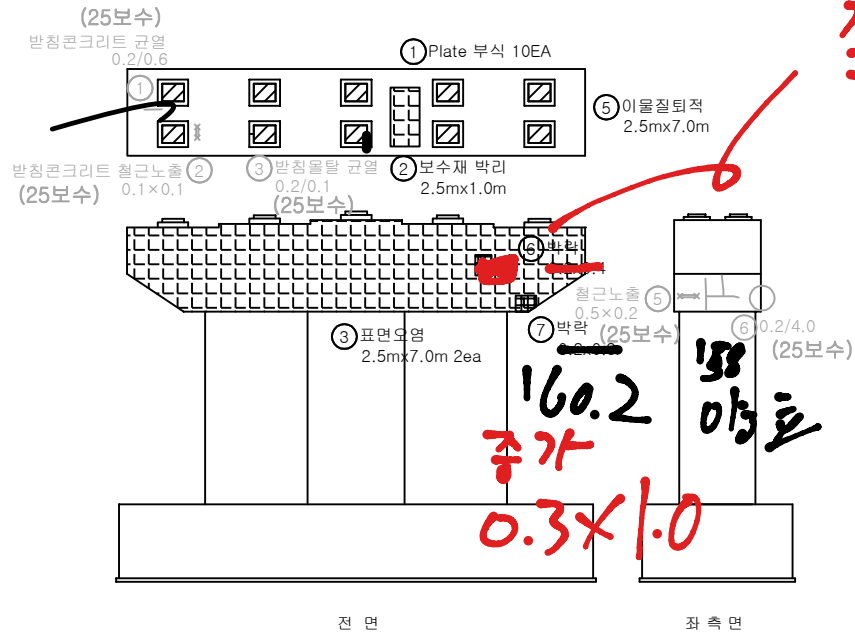
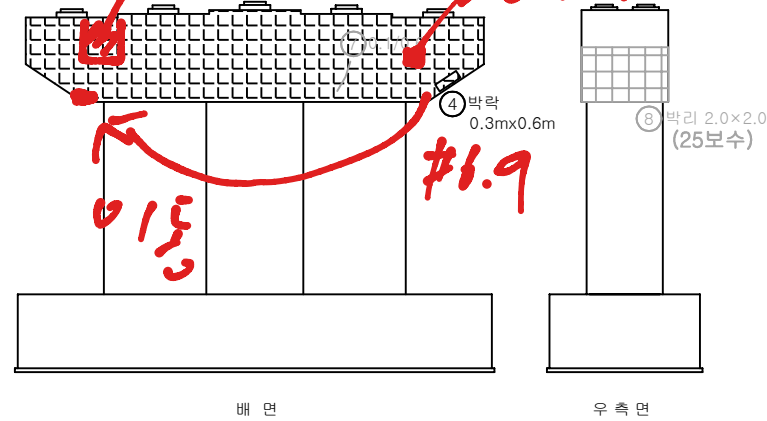
| 번호 | 손상내용 | 손상물량 | | | 비고 |
|---|---|---|---|---|---|
| 1 | 받침부식 | - | - | 10 | |

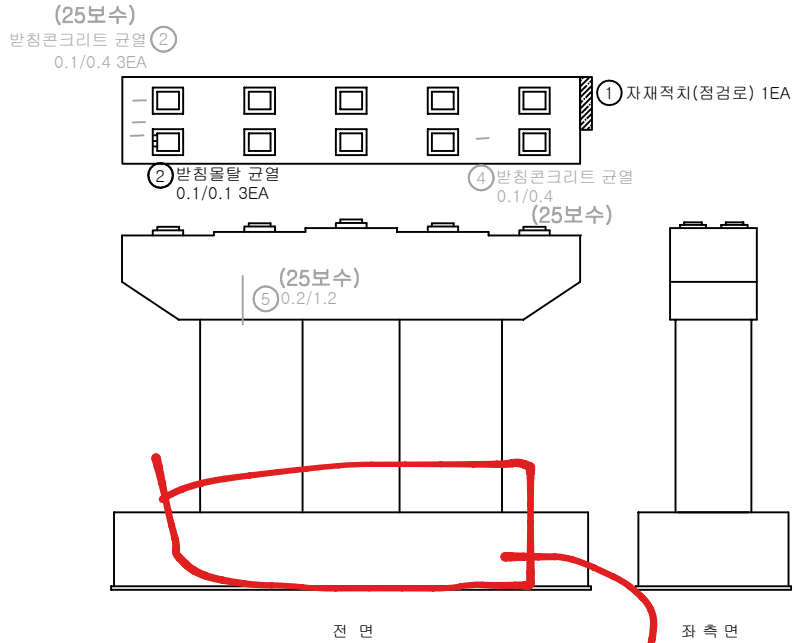
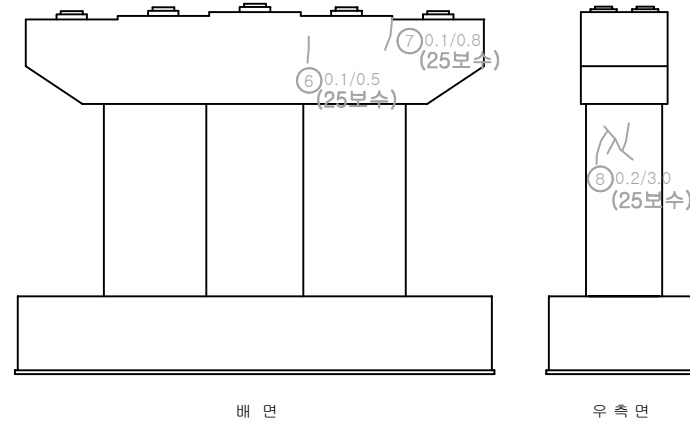
# 교각(P19)

| 번호 | 손상내용 | 손상물량 | | | 비고 |
|---|---|---|---|---|---|
| 2 | 받침물탈 균열 | 0.1 | 0.1 | 3 | |

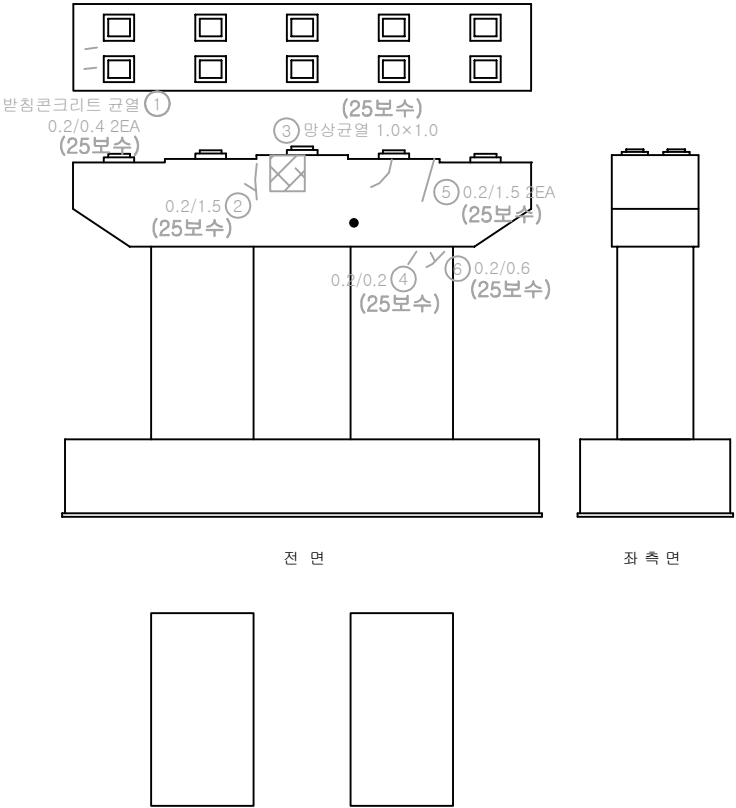
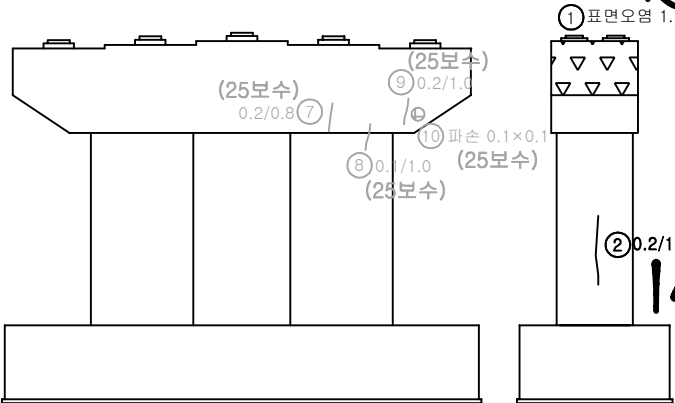
| 번호 | 손상내용 | 손상물량 | | | 비고 |
|---|---|---|---|---|---|
| 2 | 균열(0.3mm미만) | 0.2 | 1.5 | 1 | |
