| 범 | 균열 | 망상균열 | 편형, 공동 | 용역명 | 2025년 북삼교 등 98개소 정기안전점검 등 |

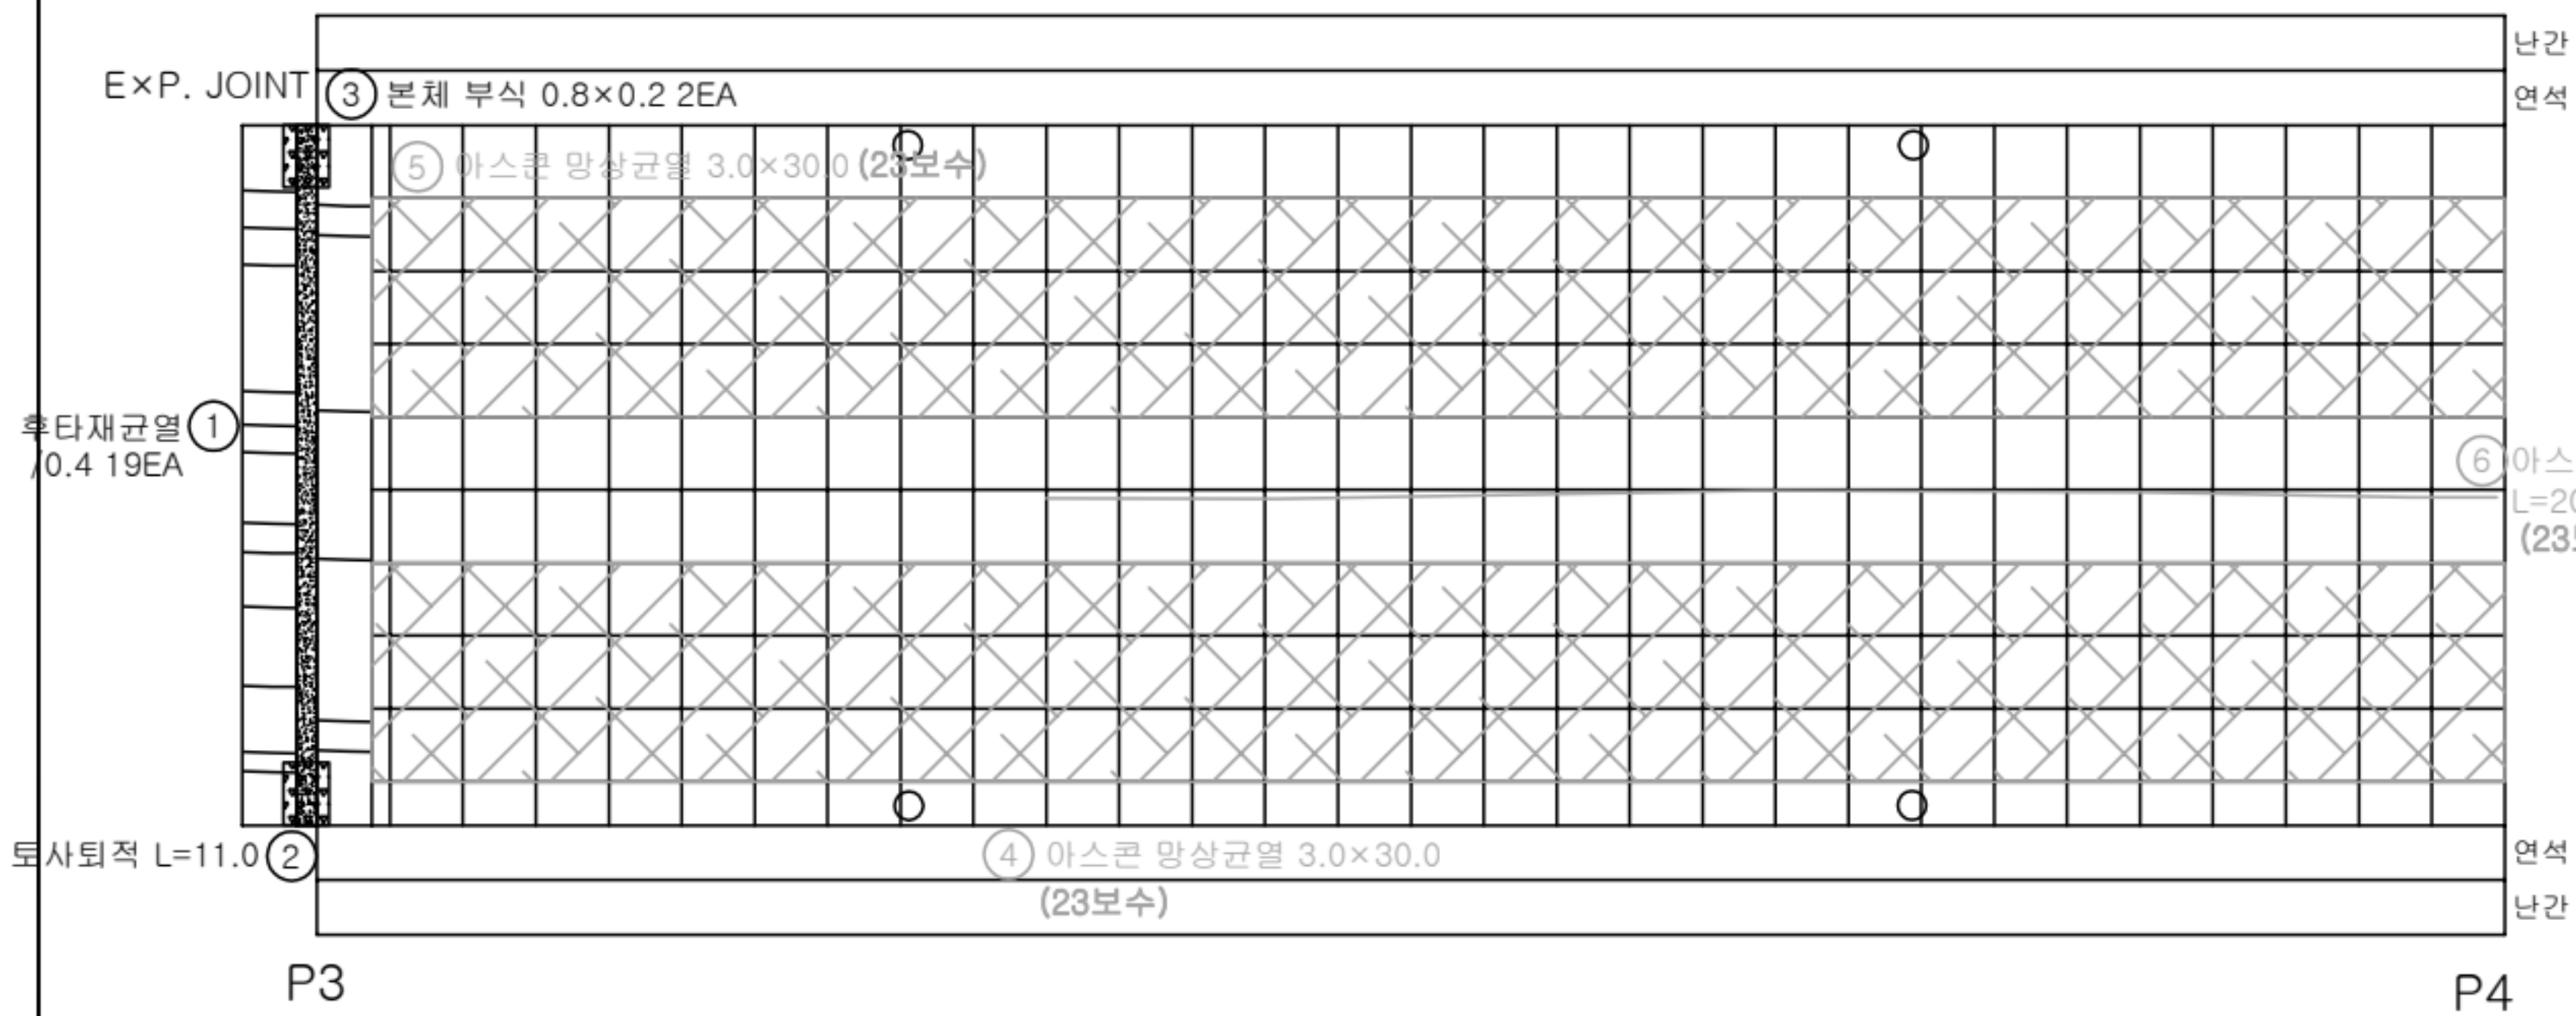
| 번호 | 손상내용 | 손상물량 | | | 비고 |
|---|---|---|---|---|---|
| 1 | 후타재 균열 | 0.1 | 0.4 | 19 | |
| 3 | 본체 부식 | 0.8 | 0.2 | 2 | |

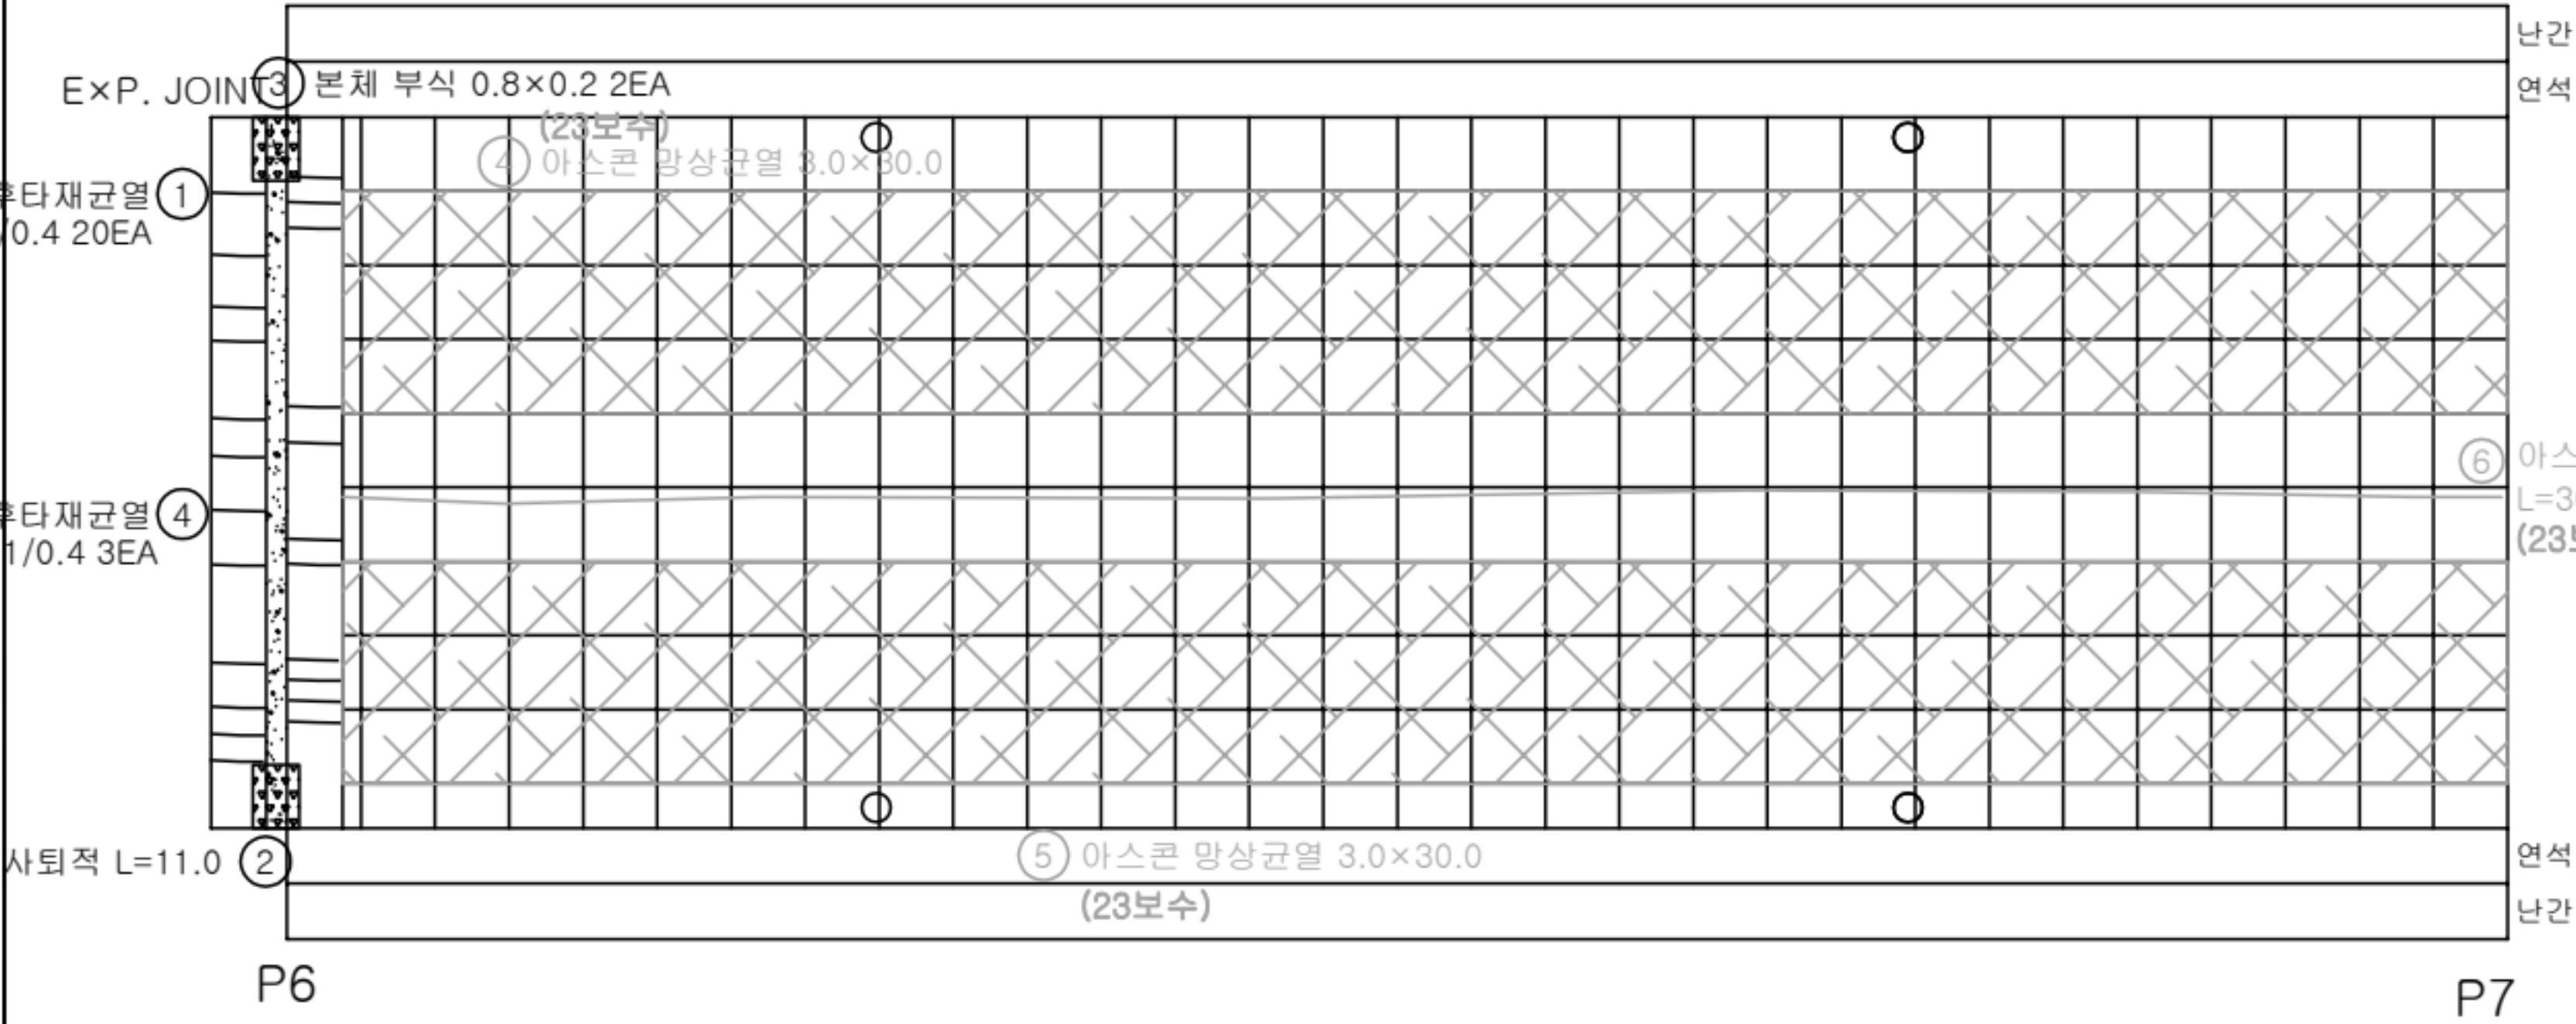
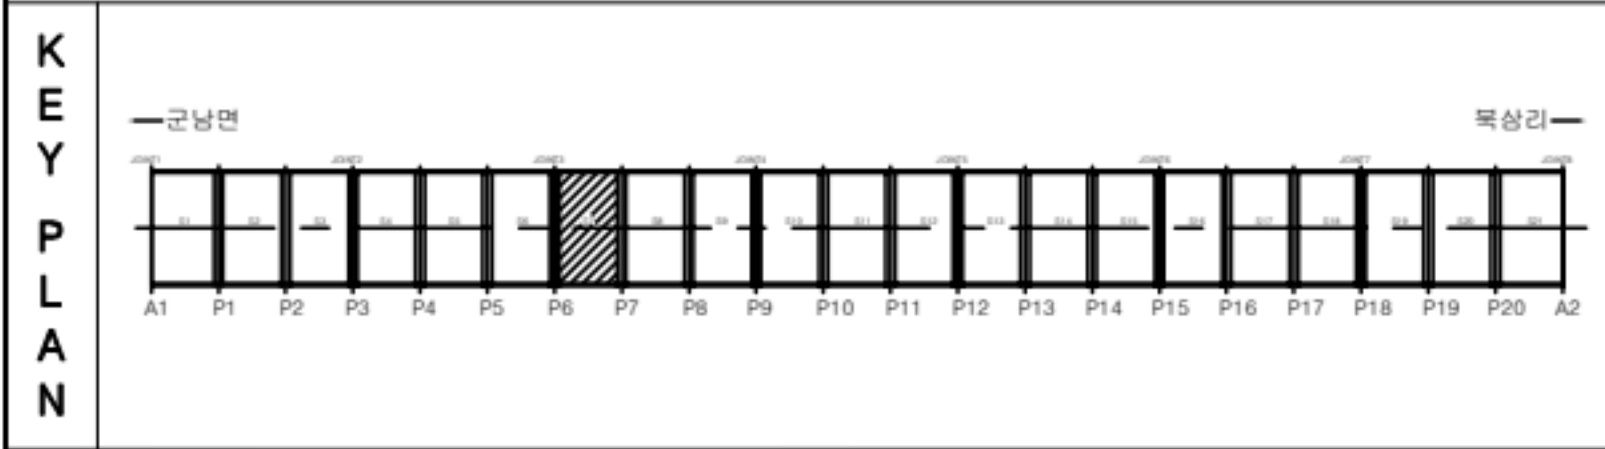
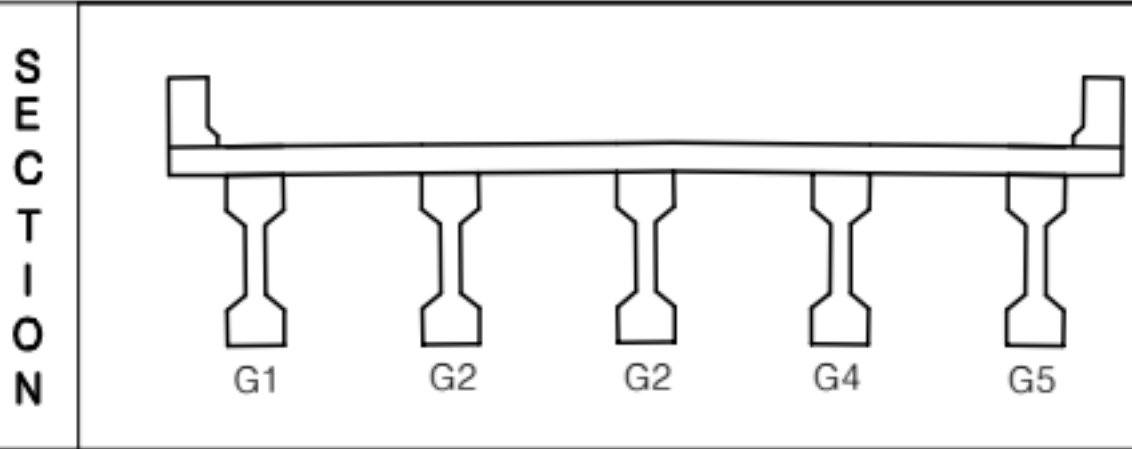
| 번호 | 손상내용 | 손상물량 | | | 비고 |
|---|---|---|---|---|---|
| 1 | 후타재 균열 | 0.1 | 0.4 | 20 | |
| 3 | 본체 부식 | 0.8 | 0.2 | 2 | |
| 4 | 후타재 균열 | 0.1 | 0.4 | 3 | |

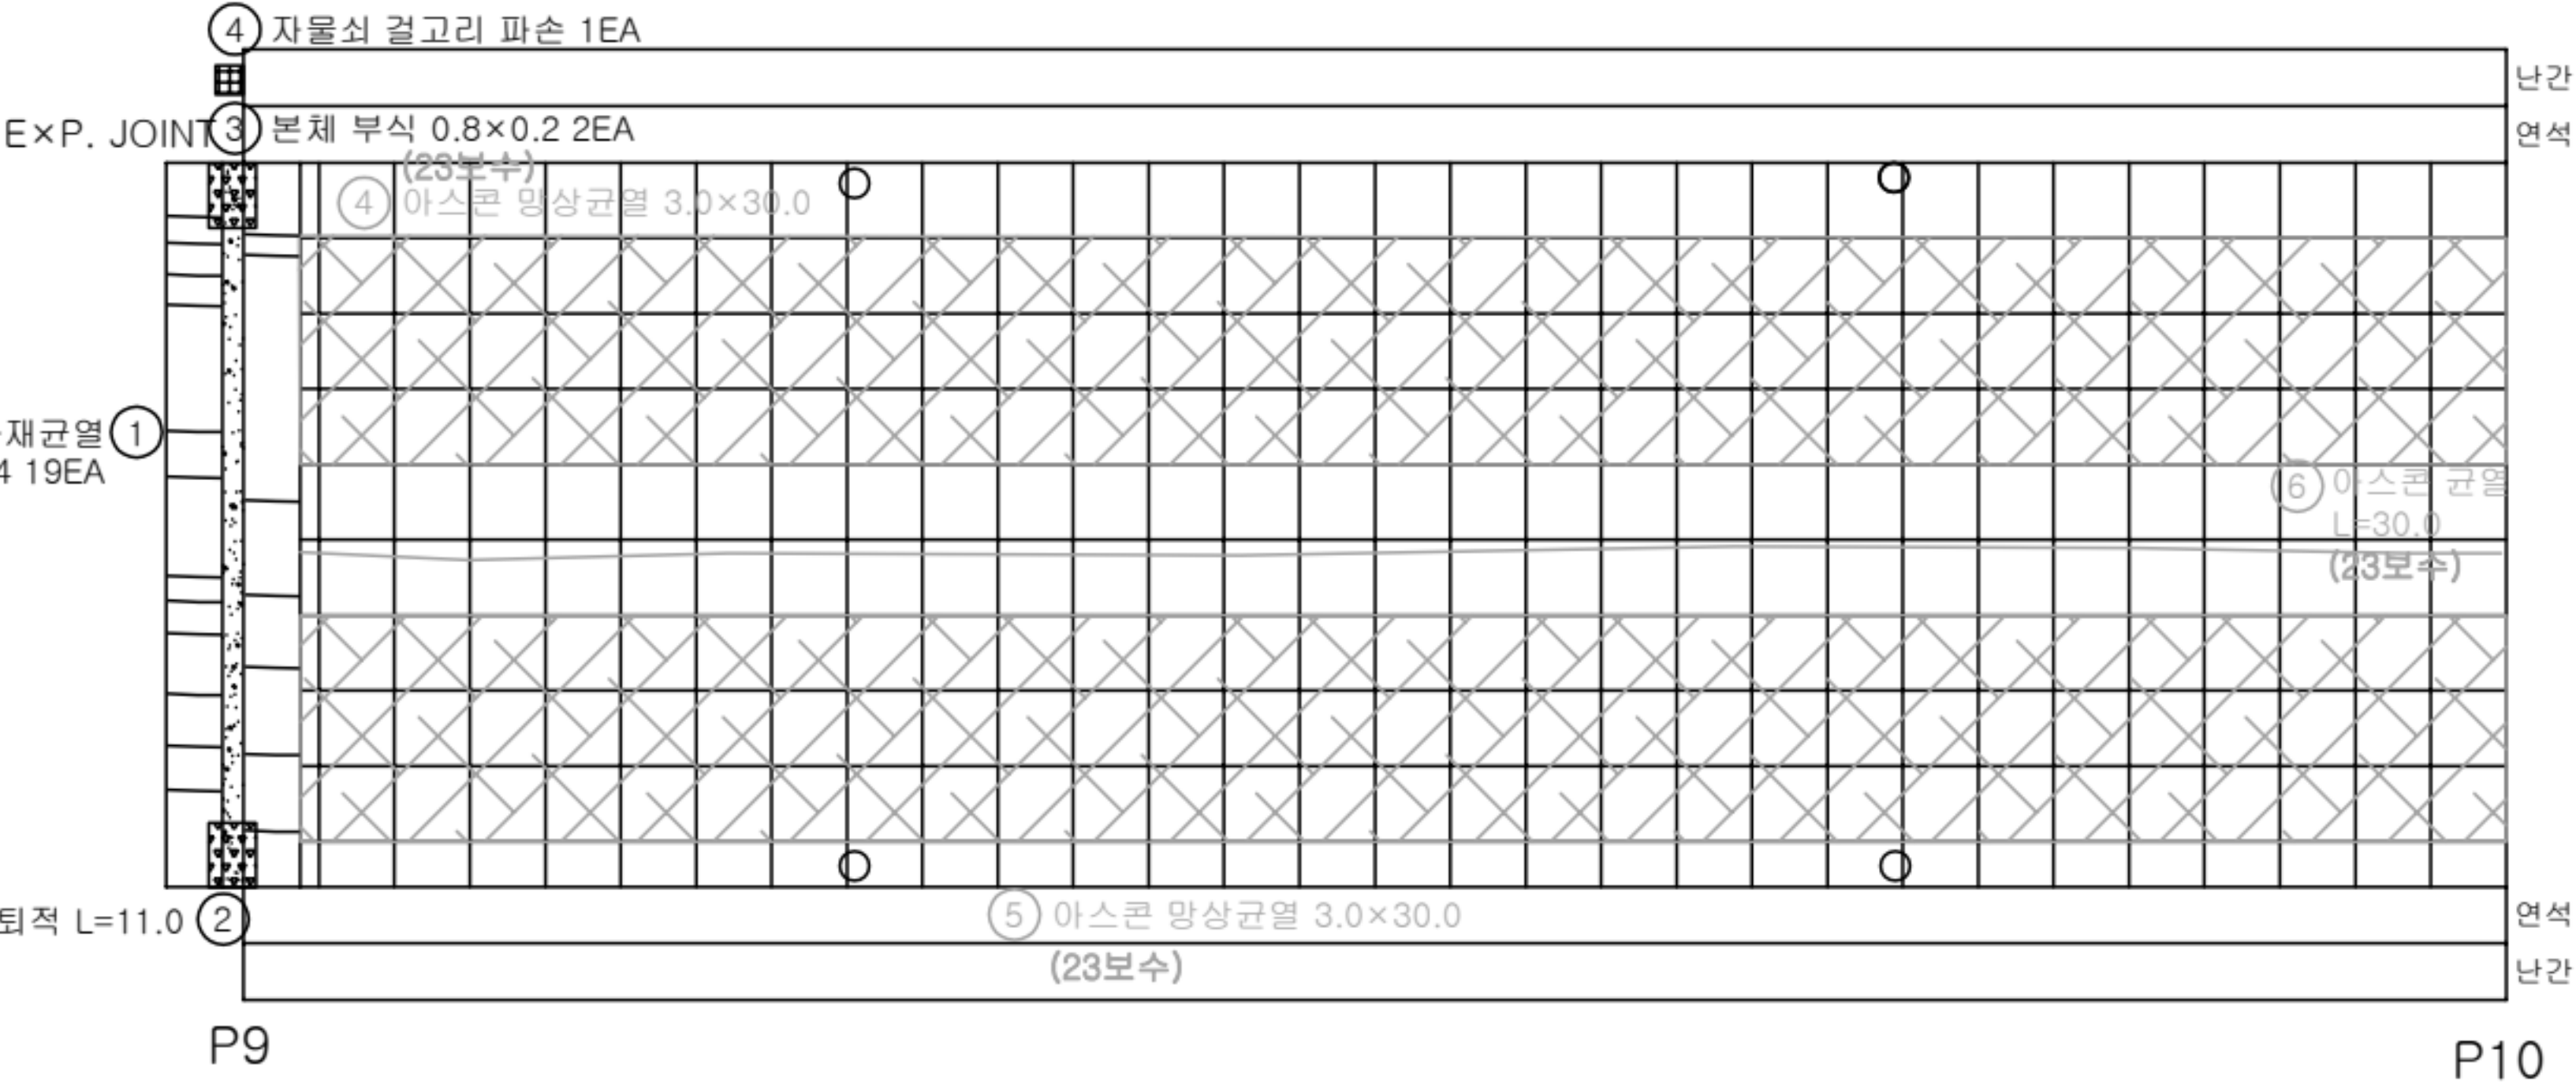
| 번호 | 손상내용 | 손상물량 | | | 비고 |
|---|---|---|---|---|---|
| 1 | 후타재 균열 | 0.1 | 0.4 | 19 | |
| 3 | 본체 부식 | 0.8 | 0.2 | 2 | |

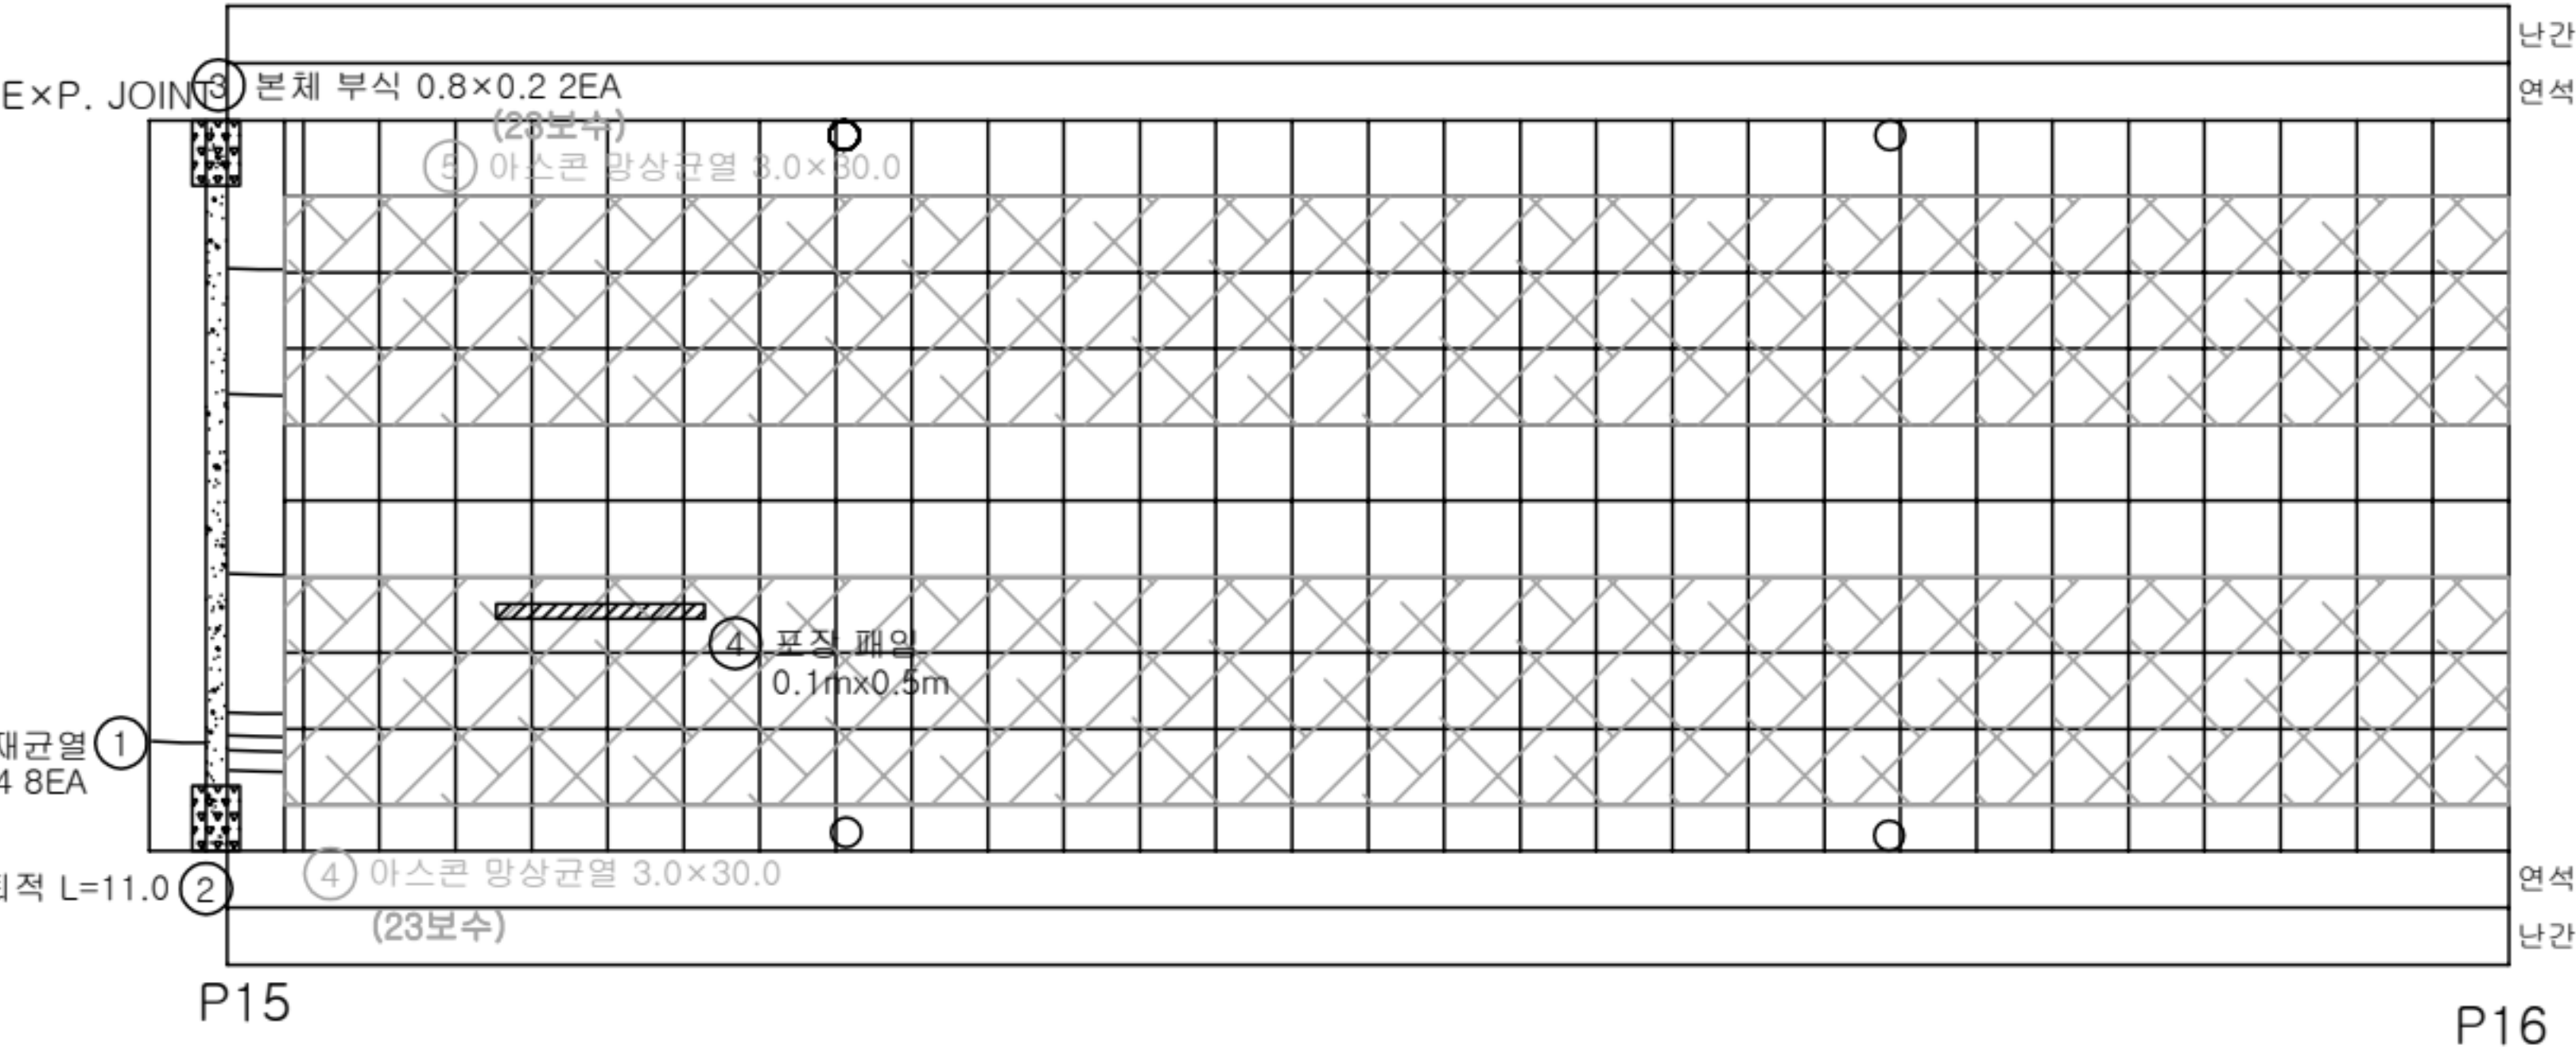
| 번호 | 손상내용 | 손상물량 | | | 비고 |
|---|---|---|---|---|---|
| 1 | 후타재 균열 | 0.1 | 0.4 | 8 | |
| 3 | 본체 부식 | 0.8 | 0.2 | 2 | |

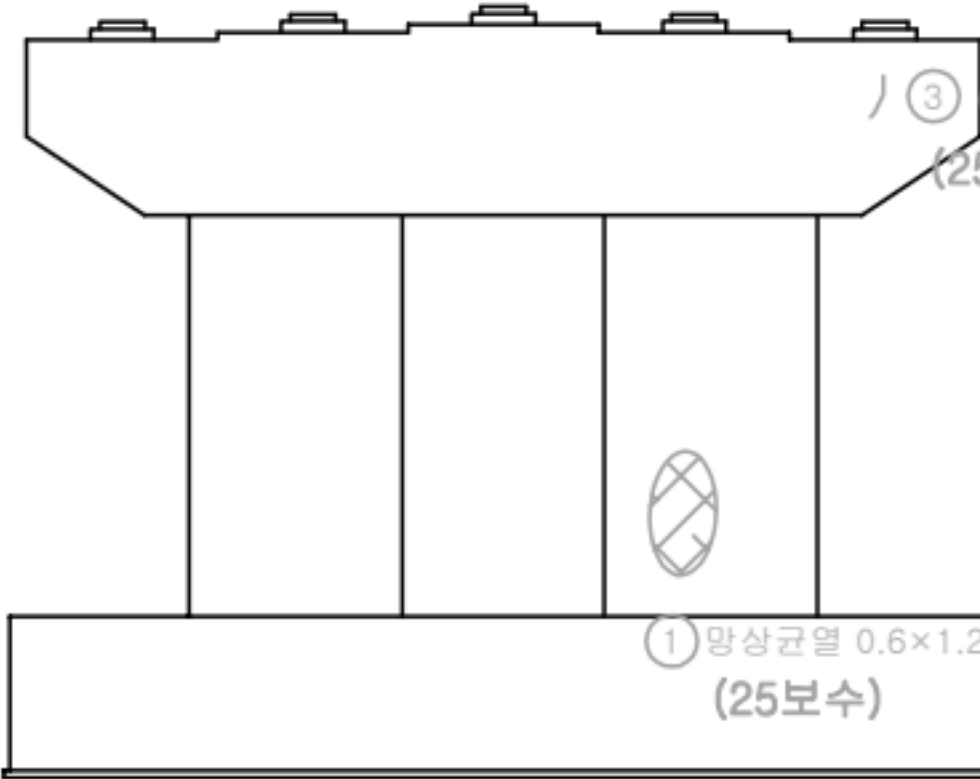
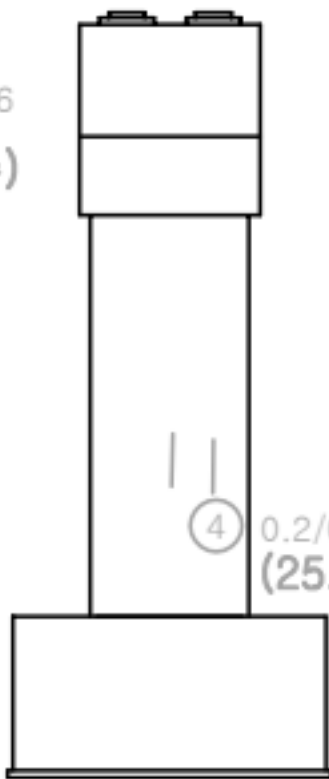
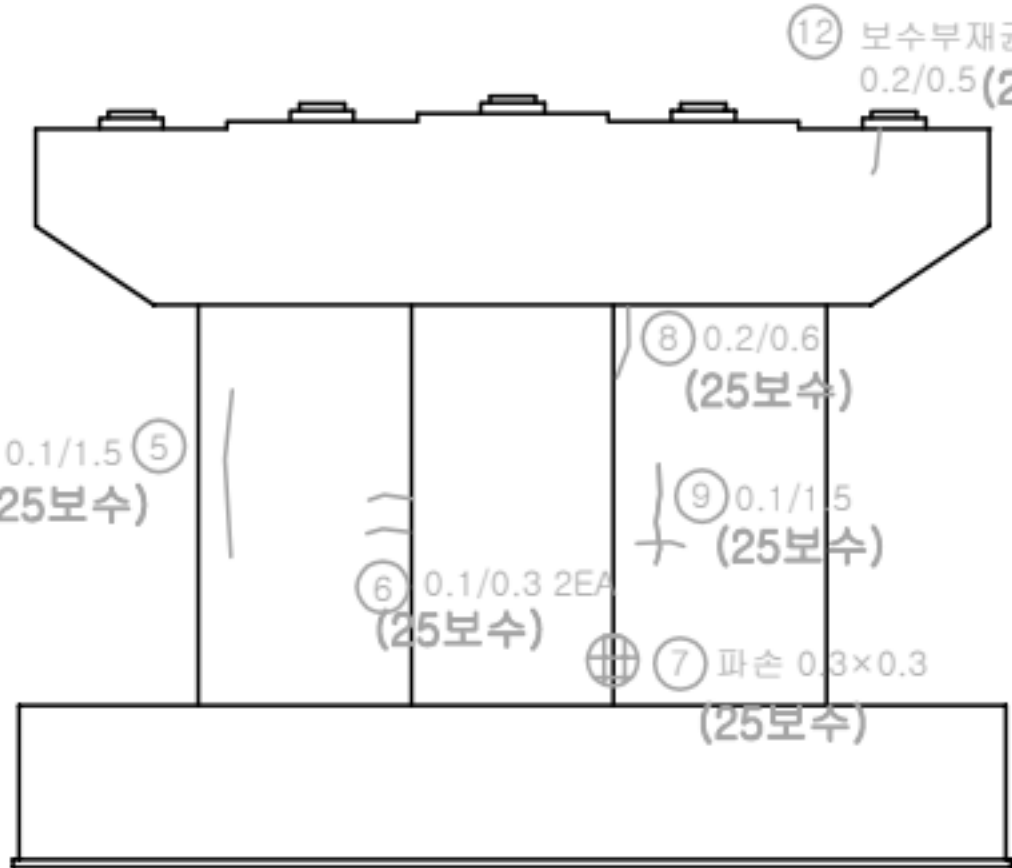
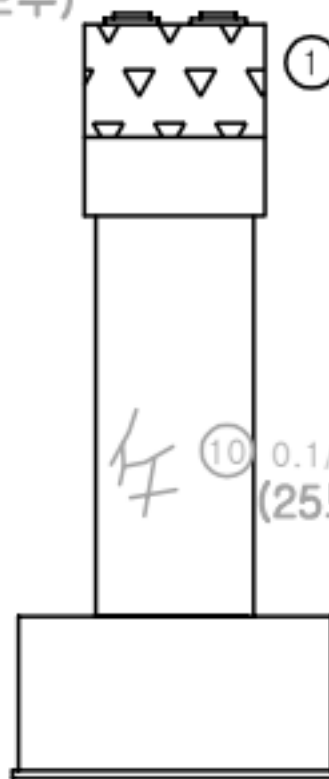
(2) 망상균열 1.8x2.0 (25보수)

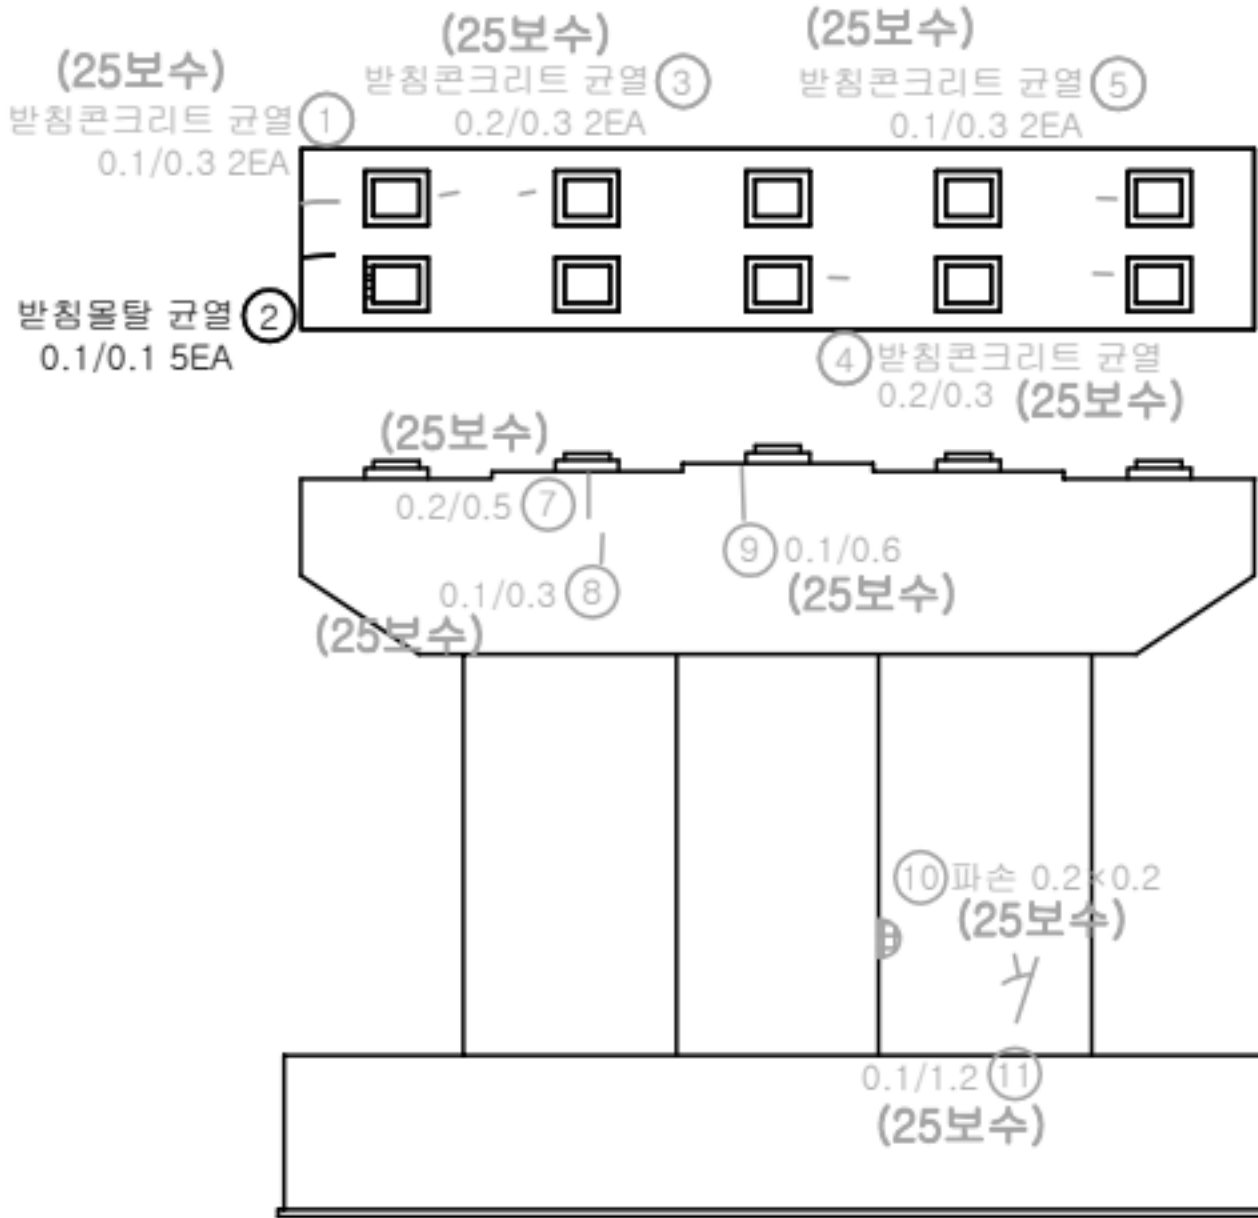
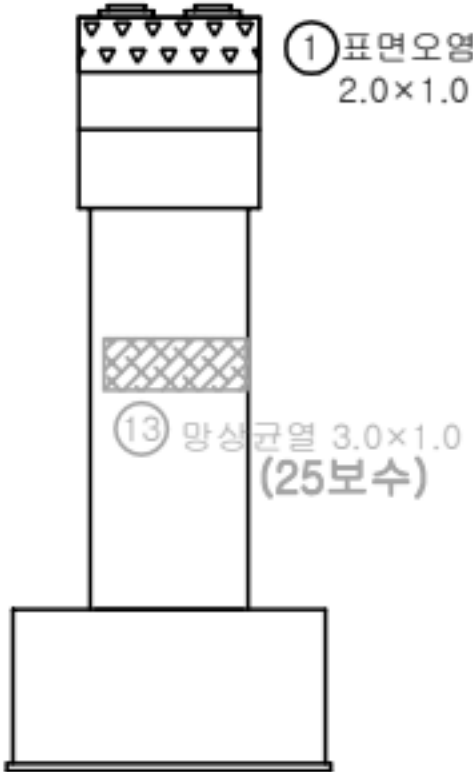
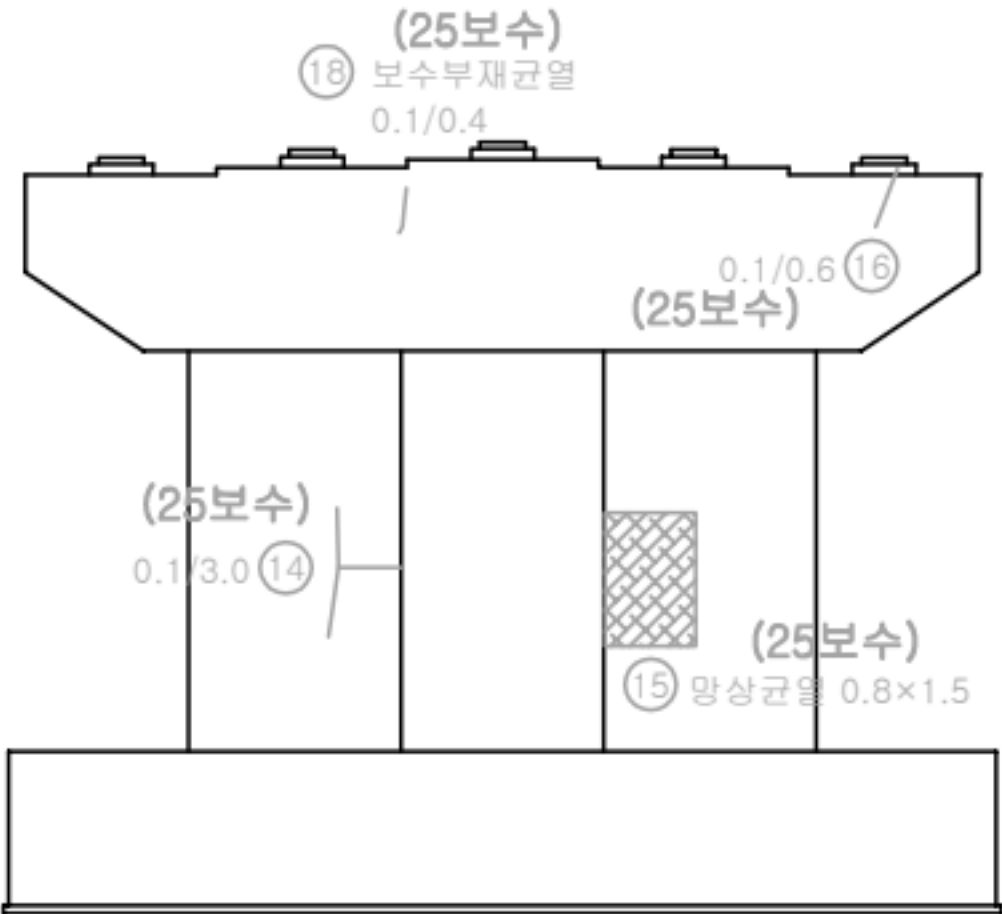
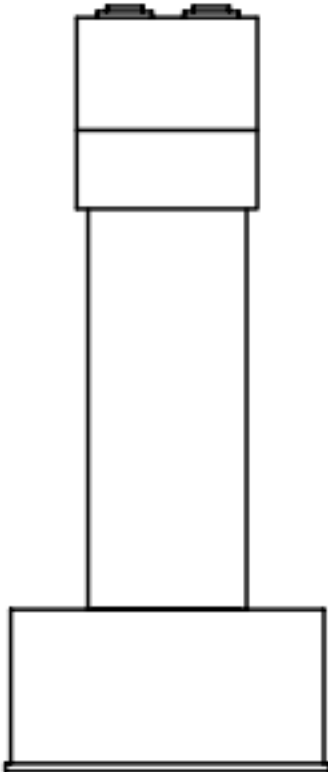
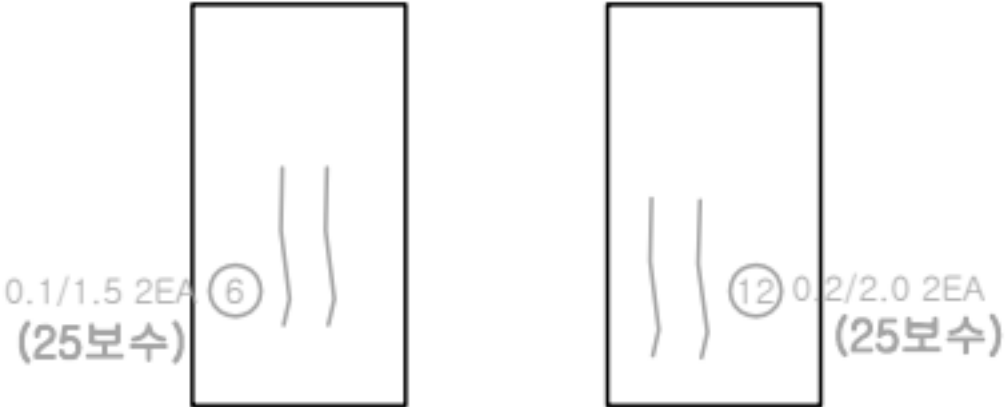
| 번호 | 손상내용 | 손상물량 | | | 비고 |
|---|---|---|---|---|---|
| 2 | 받침몰탈 균열 | 0.1 | 0.1 | 5 | |

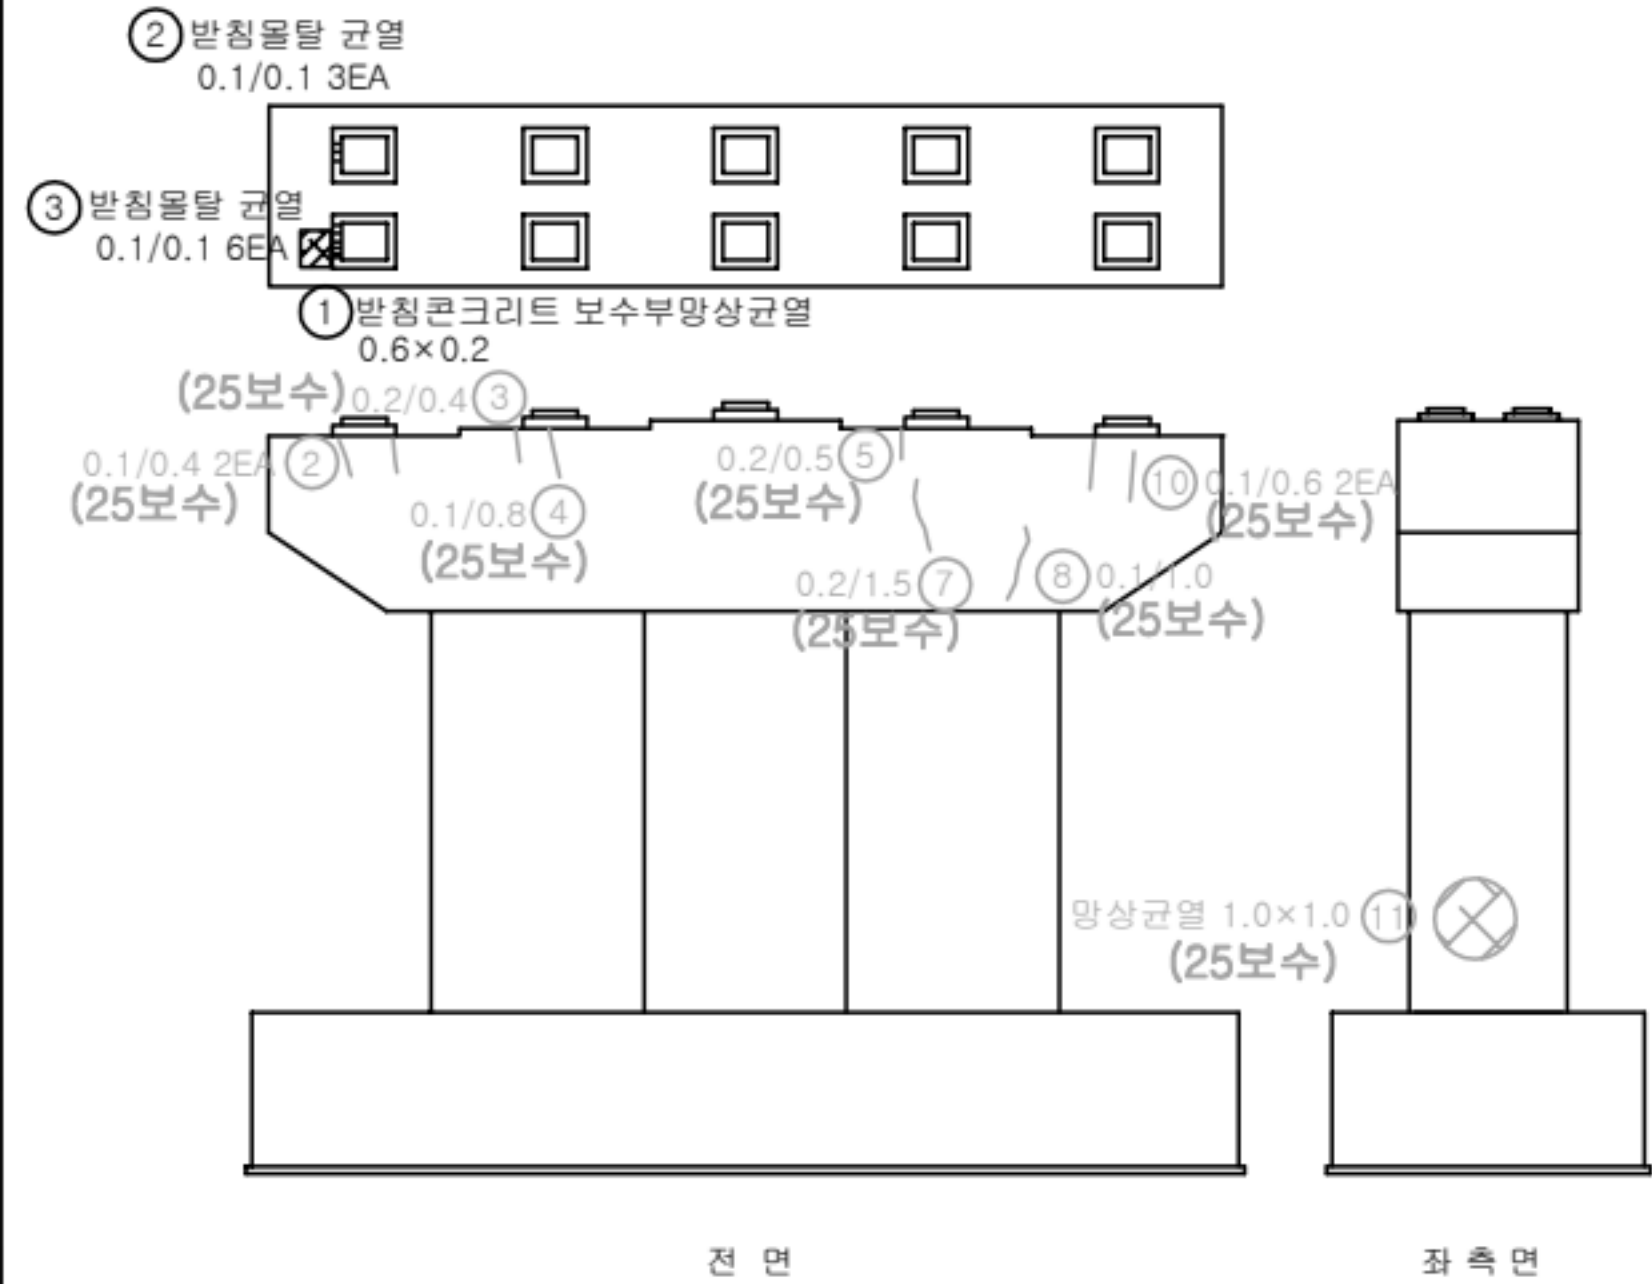
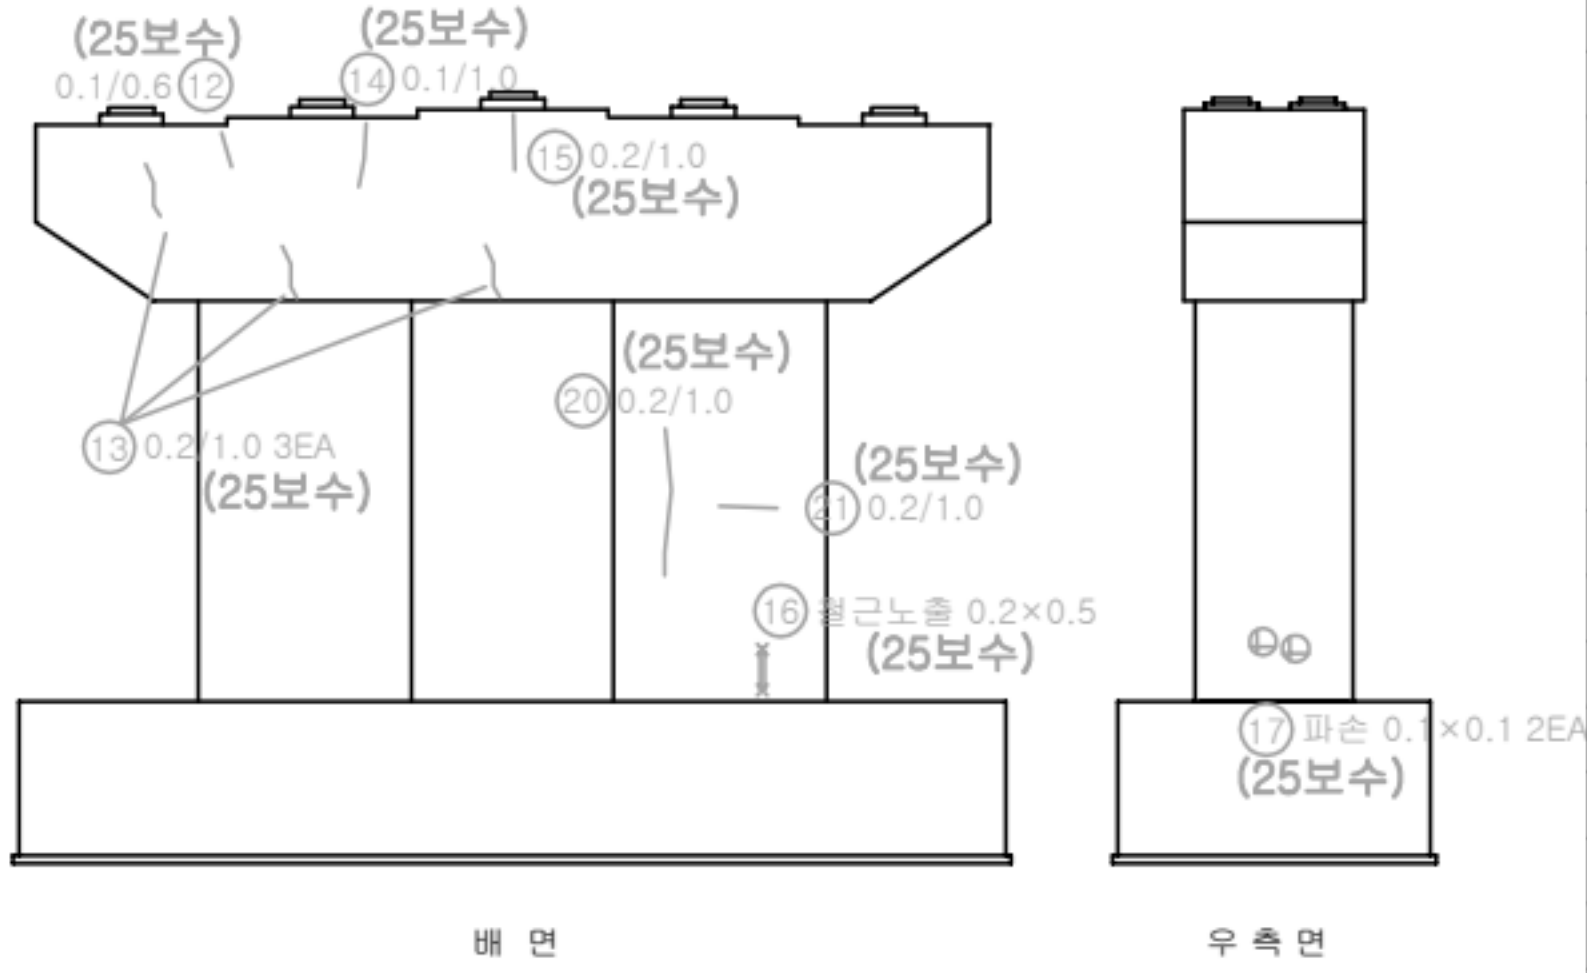
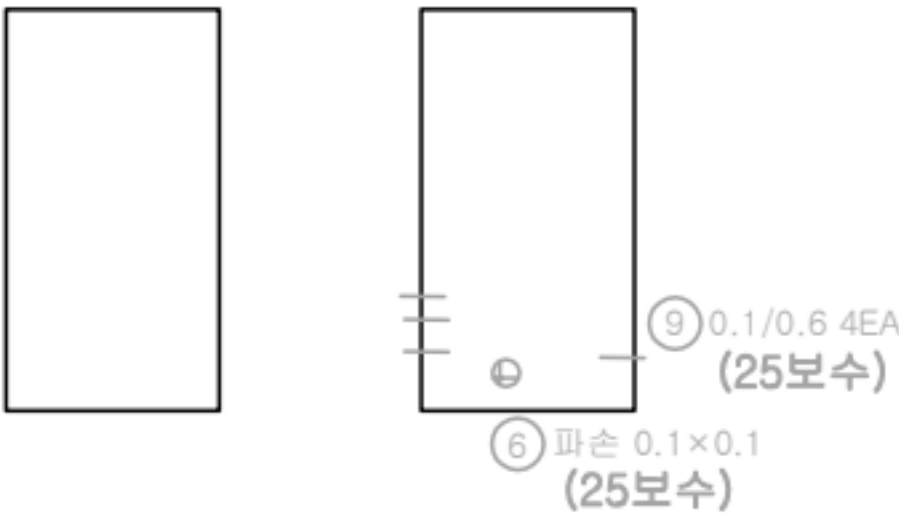
| 번호 | 손상내용 | 손상물량 | | | 비고 |
|---|---|---|---|---|---|
| 1 | 받침콘크리트 보수부망상균열 | 0.6 | 0.2 | 1 | |
| 2 | 받침물탈 균열 | 0.1 | 0.1 | 3 | |
| 3 | 받침물탈 균열 | 0.1 | 0.1 | 6 | |
