| 범 | 균열 | 망상균열 | 편형, 공동 | 용역명 | 2025년 북삼교 등 98개소 정기안전점검 등 |

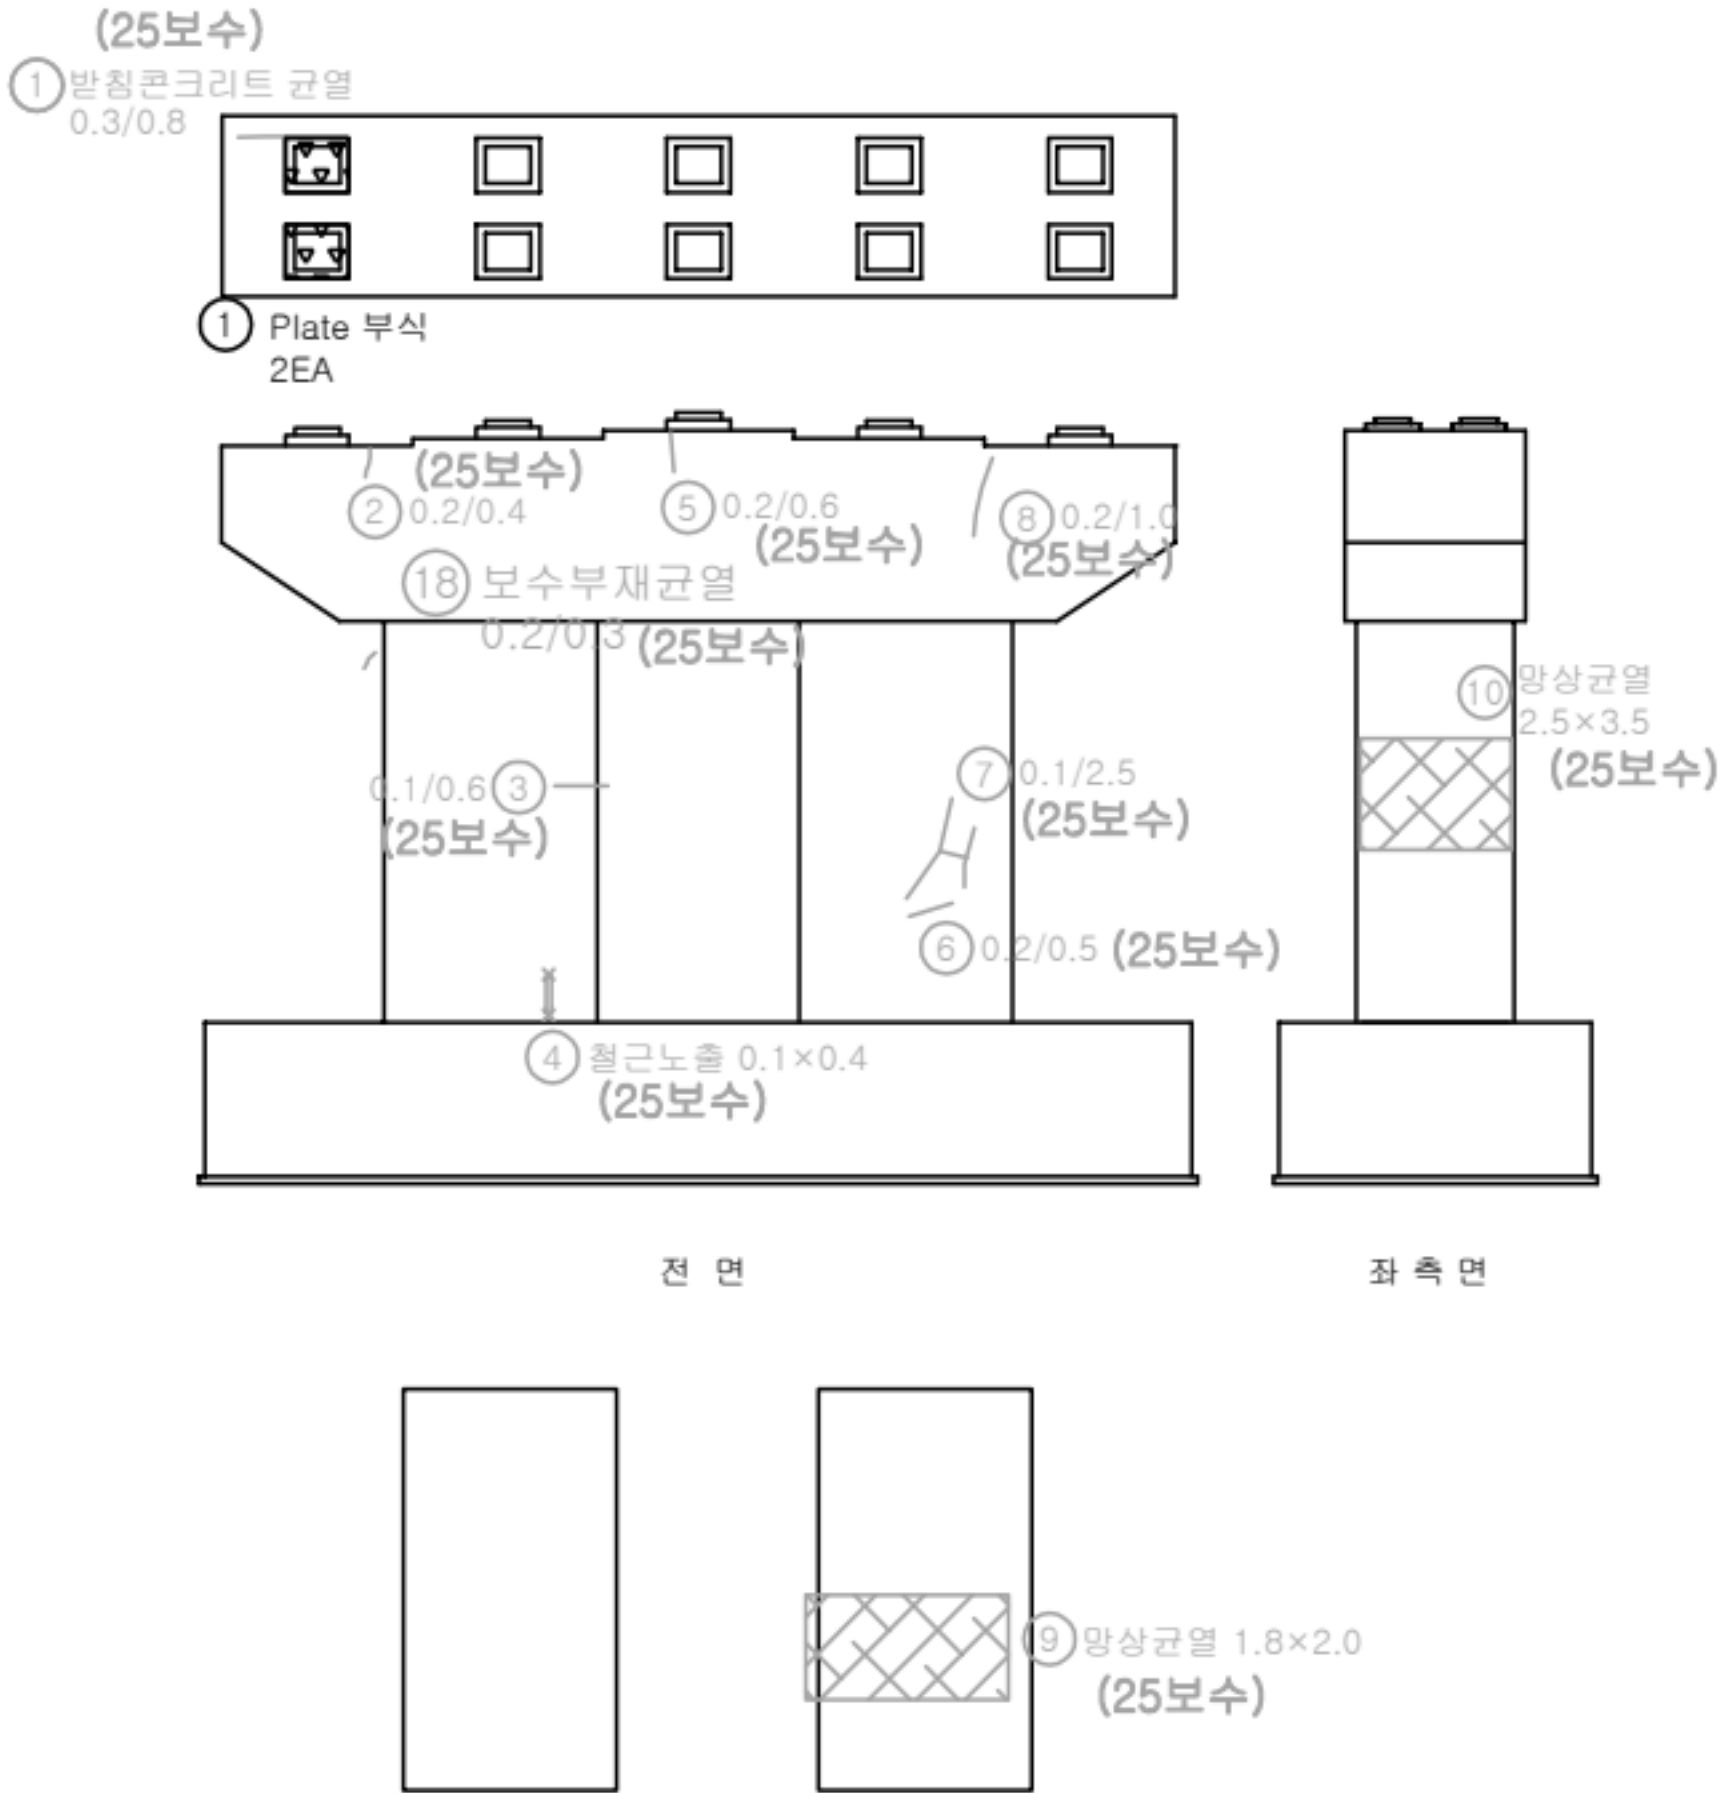
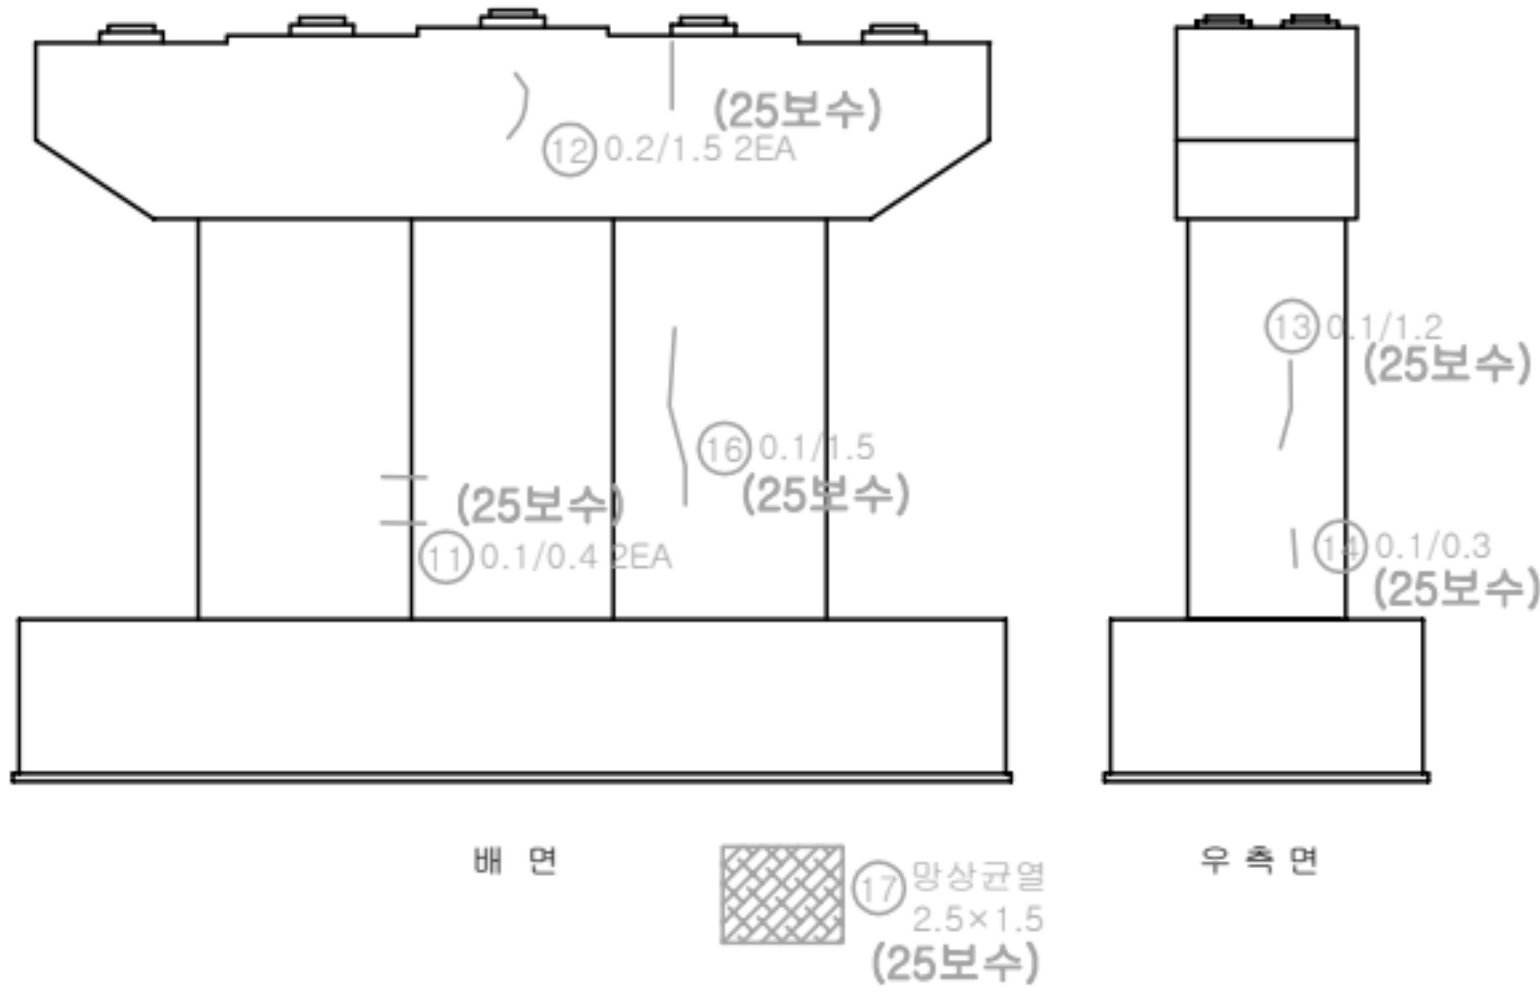
| 번호 | 손상내용 | 손상물량 | | | 비고 |
|---|---|---|---|---|---|
| 1 | Plate 부식 | - | - | 2 | |

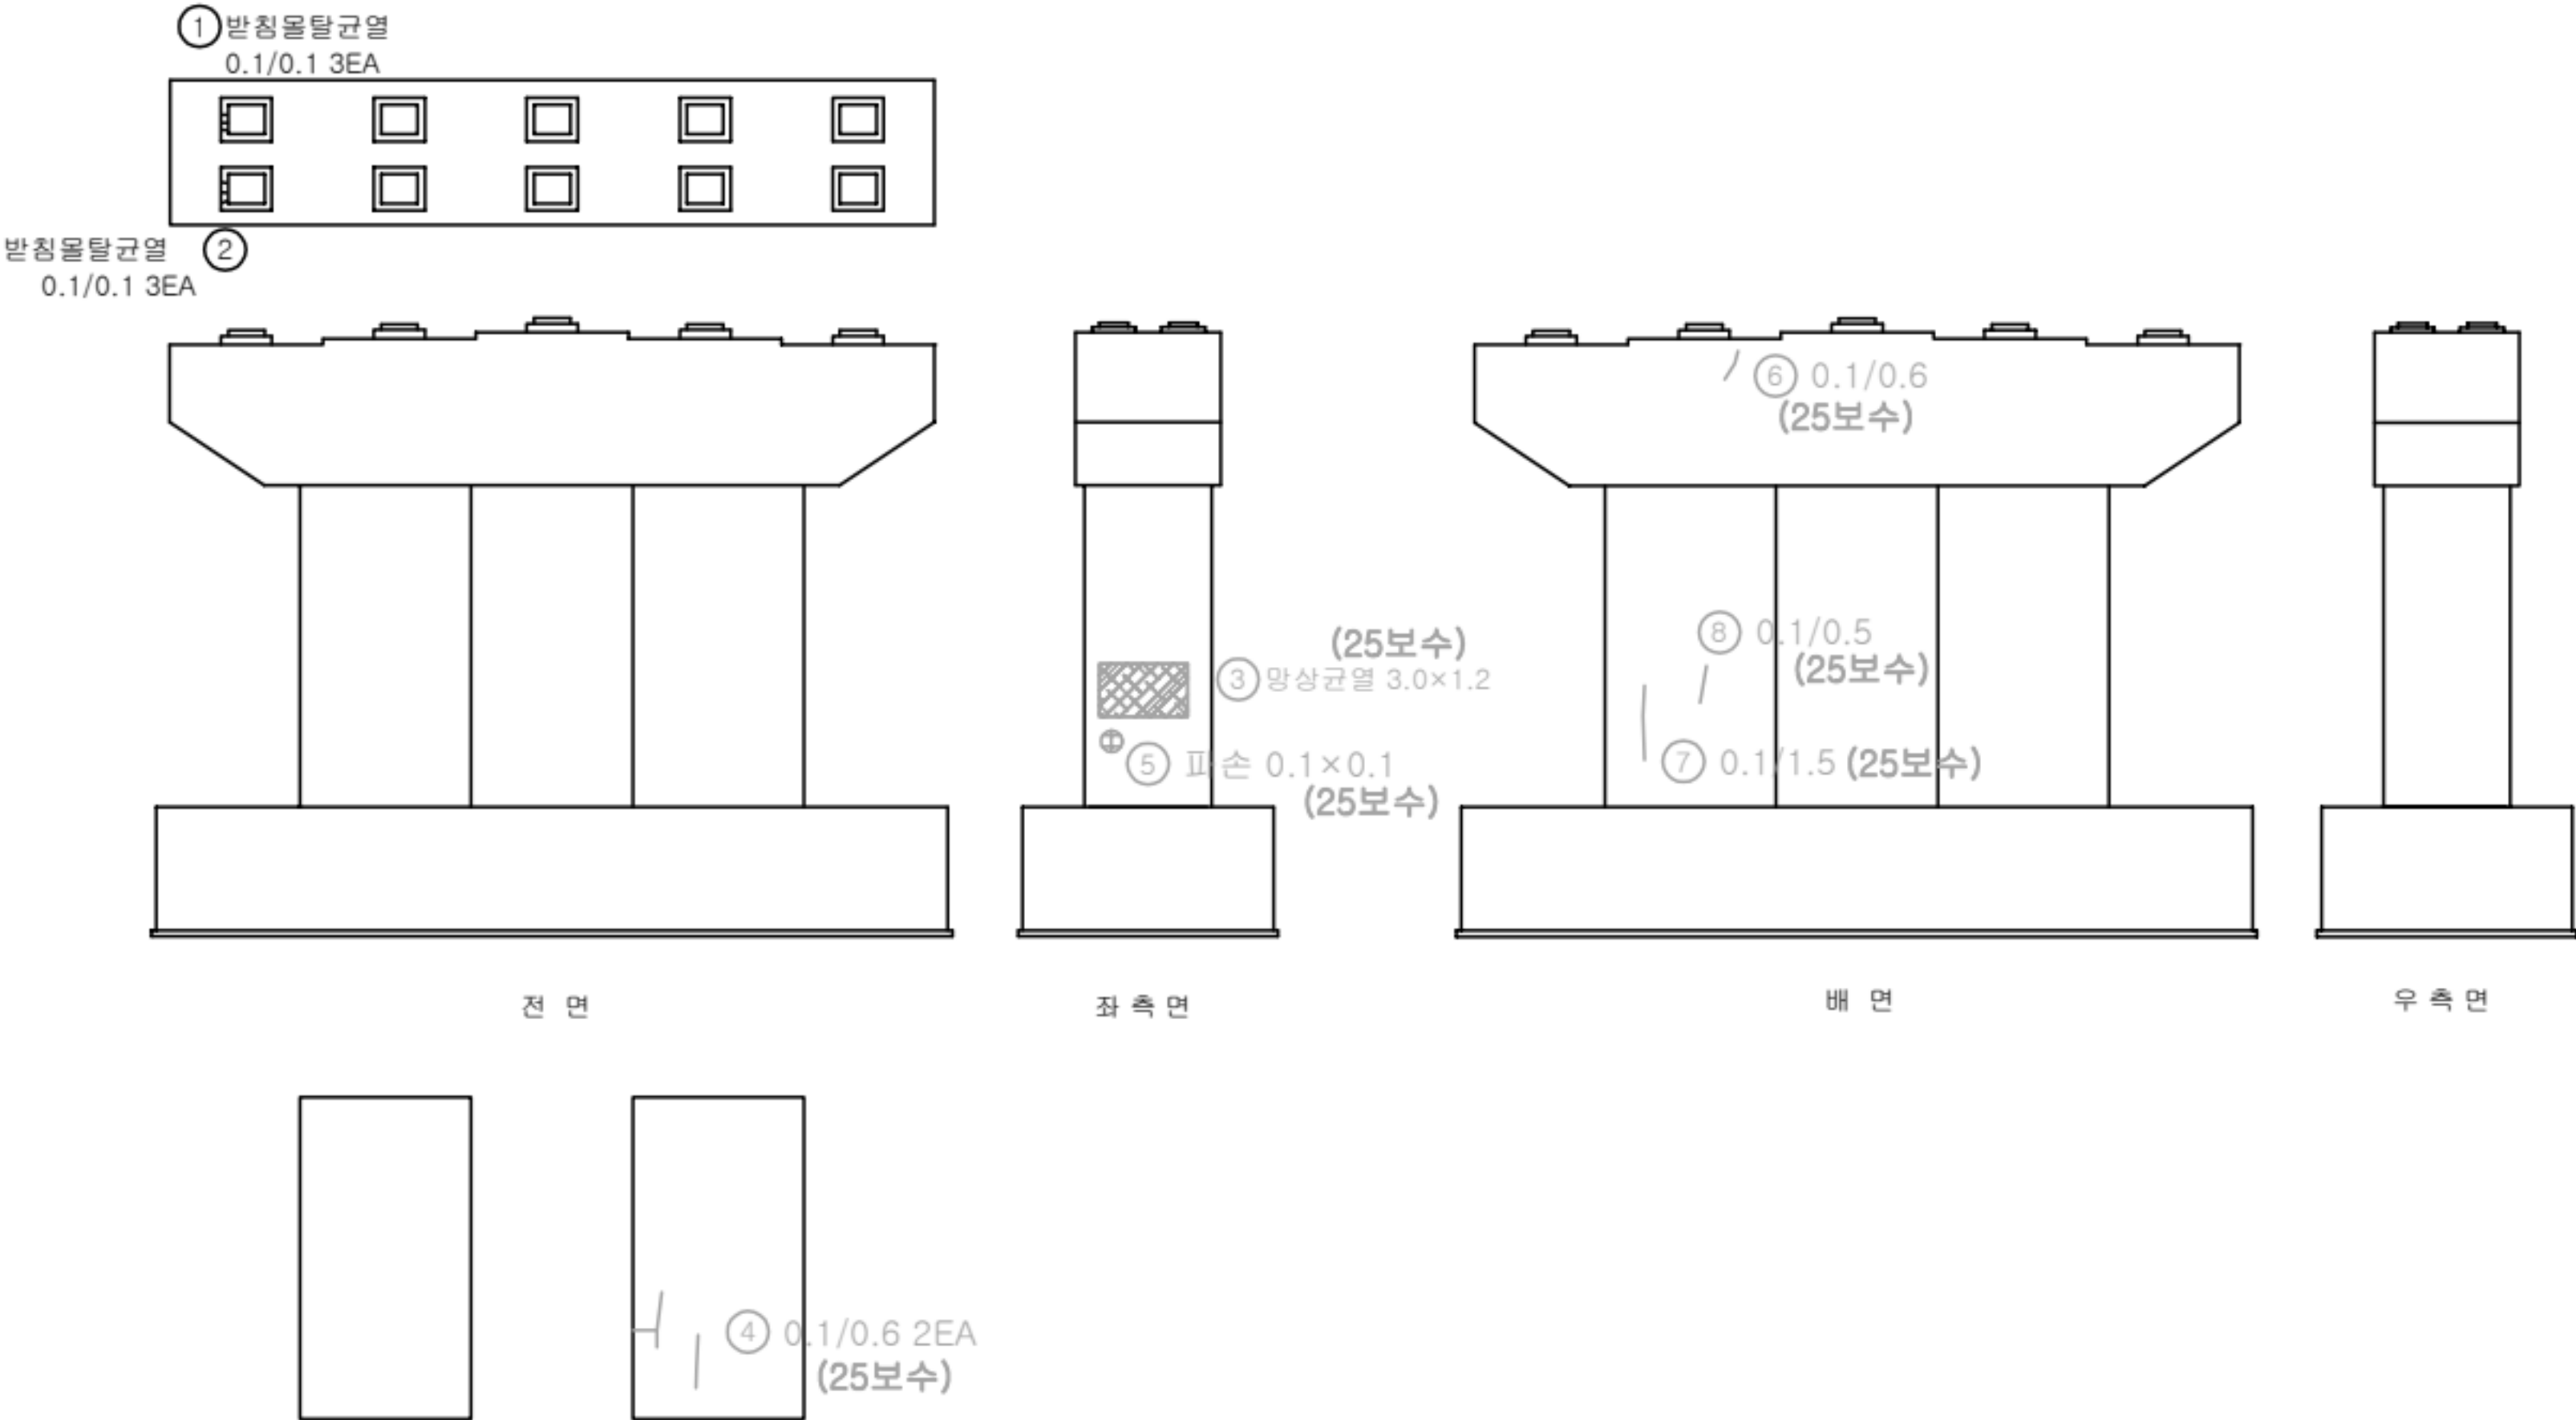
| 번호 | 손상내용 | 손상물량 | | | 비고 |
|---|---|---|---|---|---|
| 1 | 무수축물탈균열 | 0.1 | 0.1 | 3 | |
| 2 | 무수축물탈균열 | 0.1 | 0.1 | 3 | |

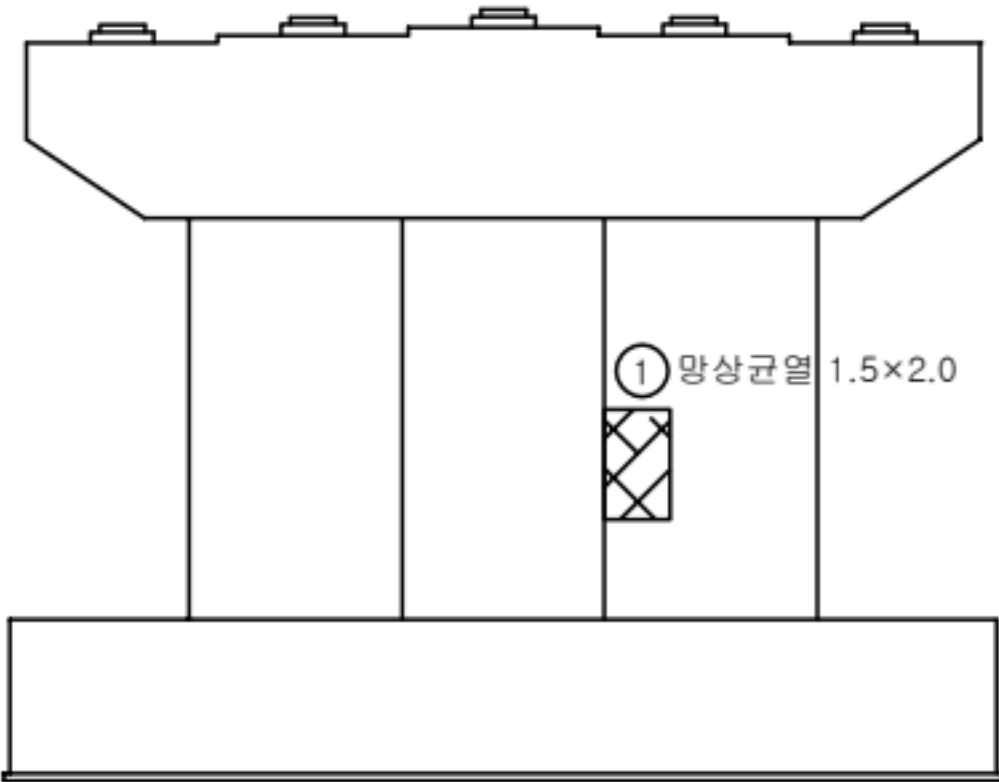
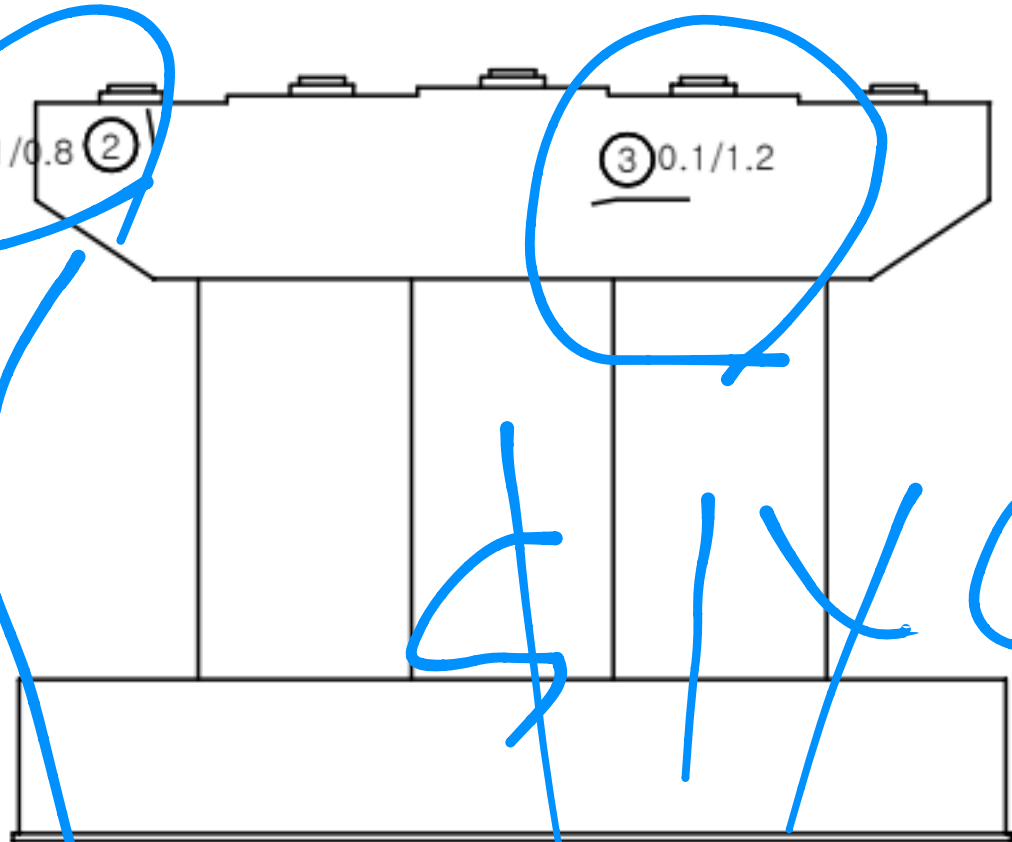
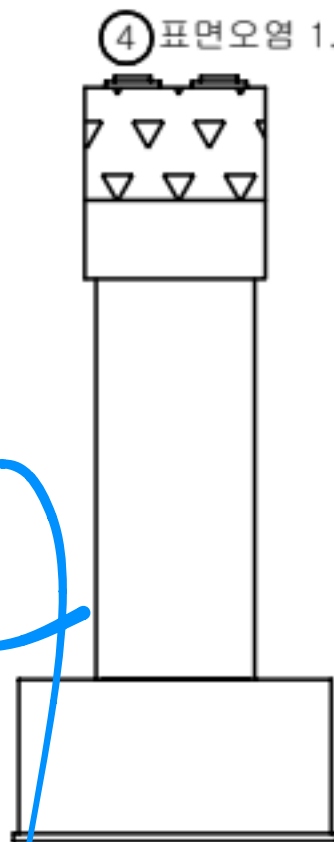
⑥ Plate 부식  
2EA

| 번호 | 손상내용 | 손상물량 | | | 비고 |
|---|---|---|---|---|---|
| 6 | Plate 부식 | - | - | 2 | |

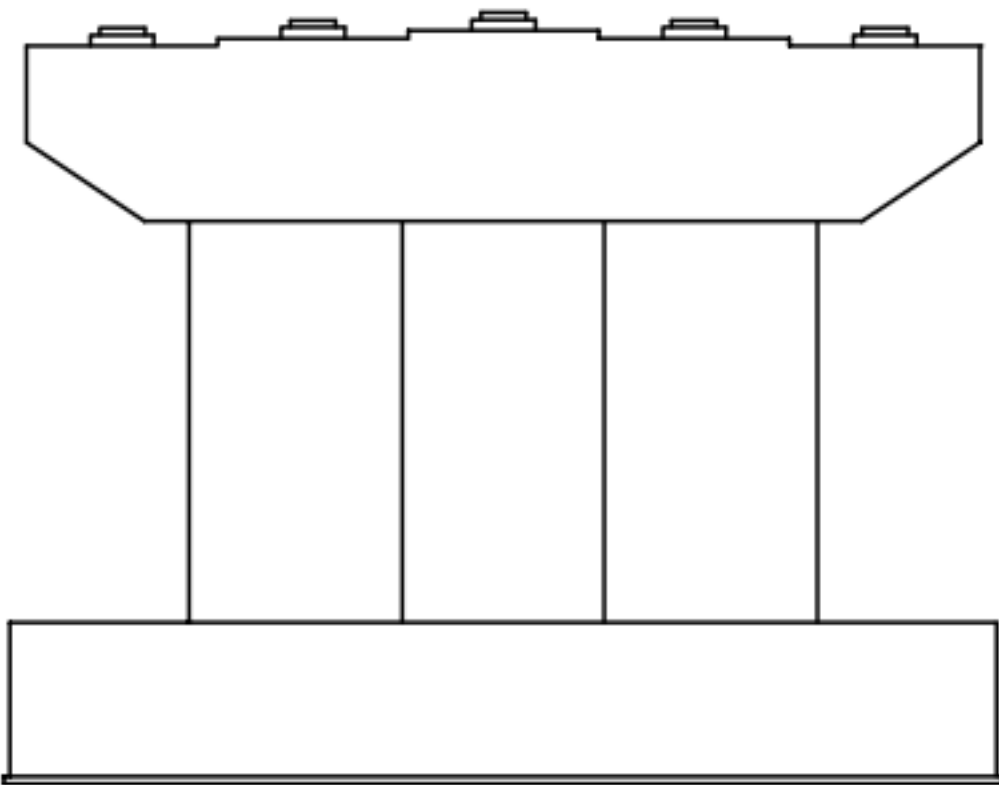
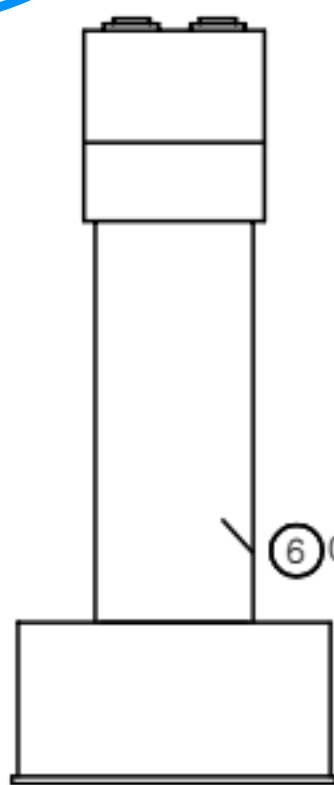
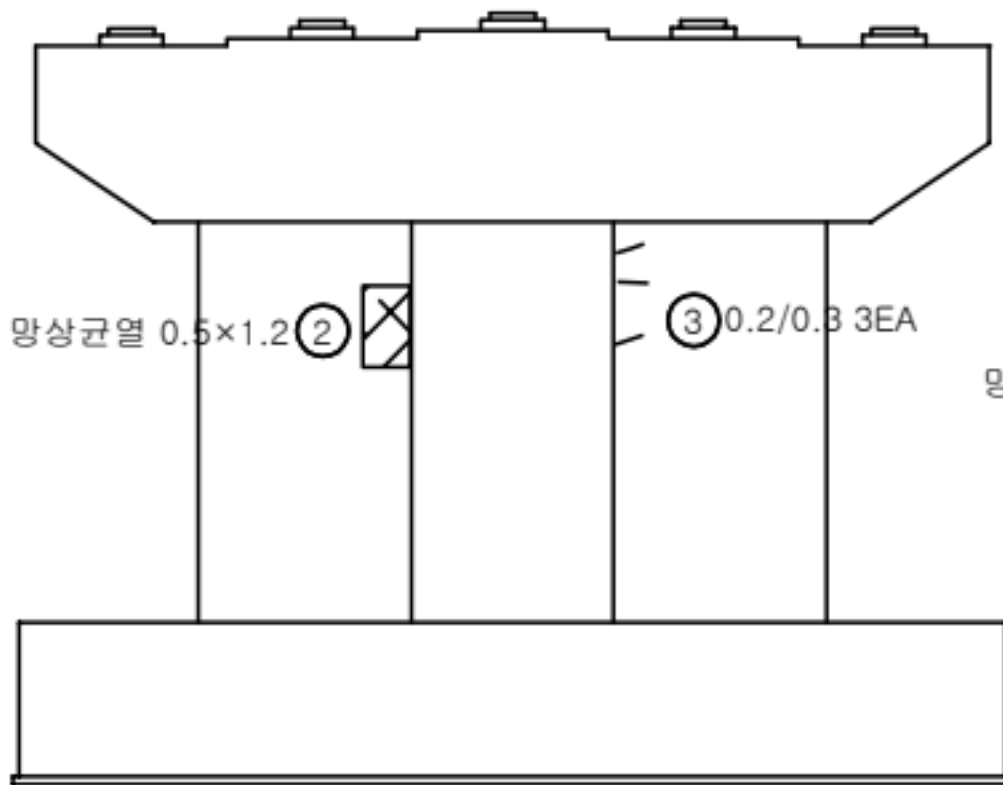
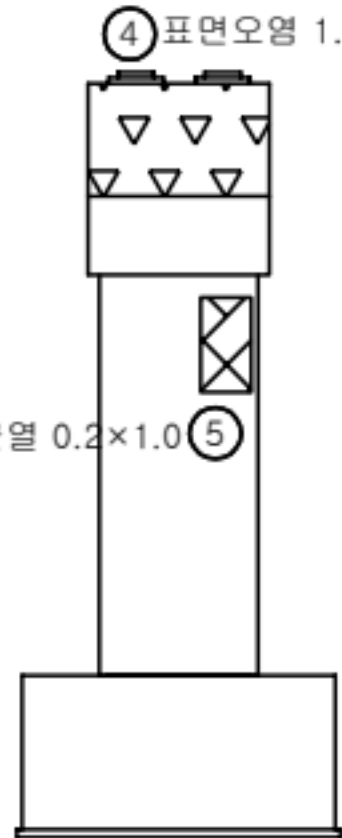
① 받침몰탈 균열  
0.1/0.1 5EA

| 번호 | 손상내용 | 손상물량 | | | 비고 |
|---|---|---|---|---|---|
| 1 | 받침몰탈 균열 | 0.1 | 0.1 | 5 | |

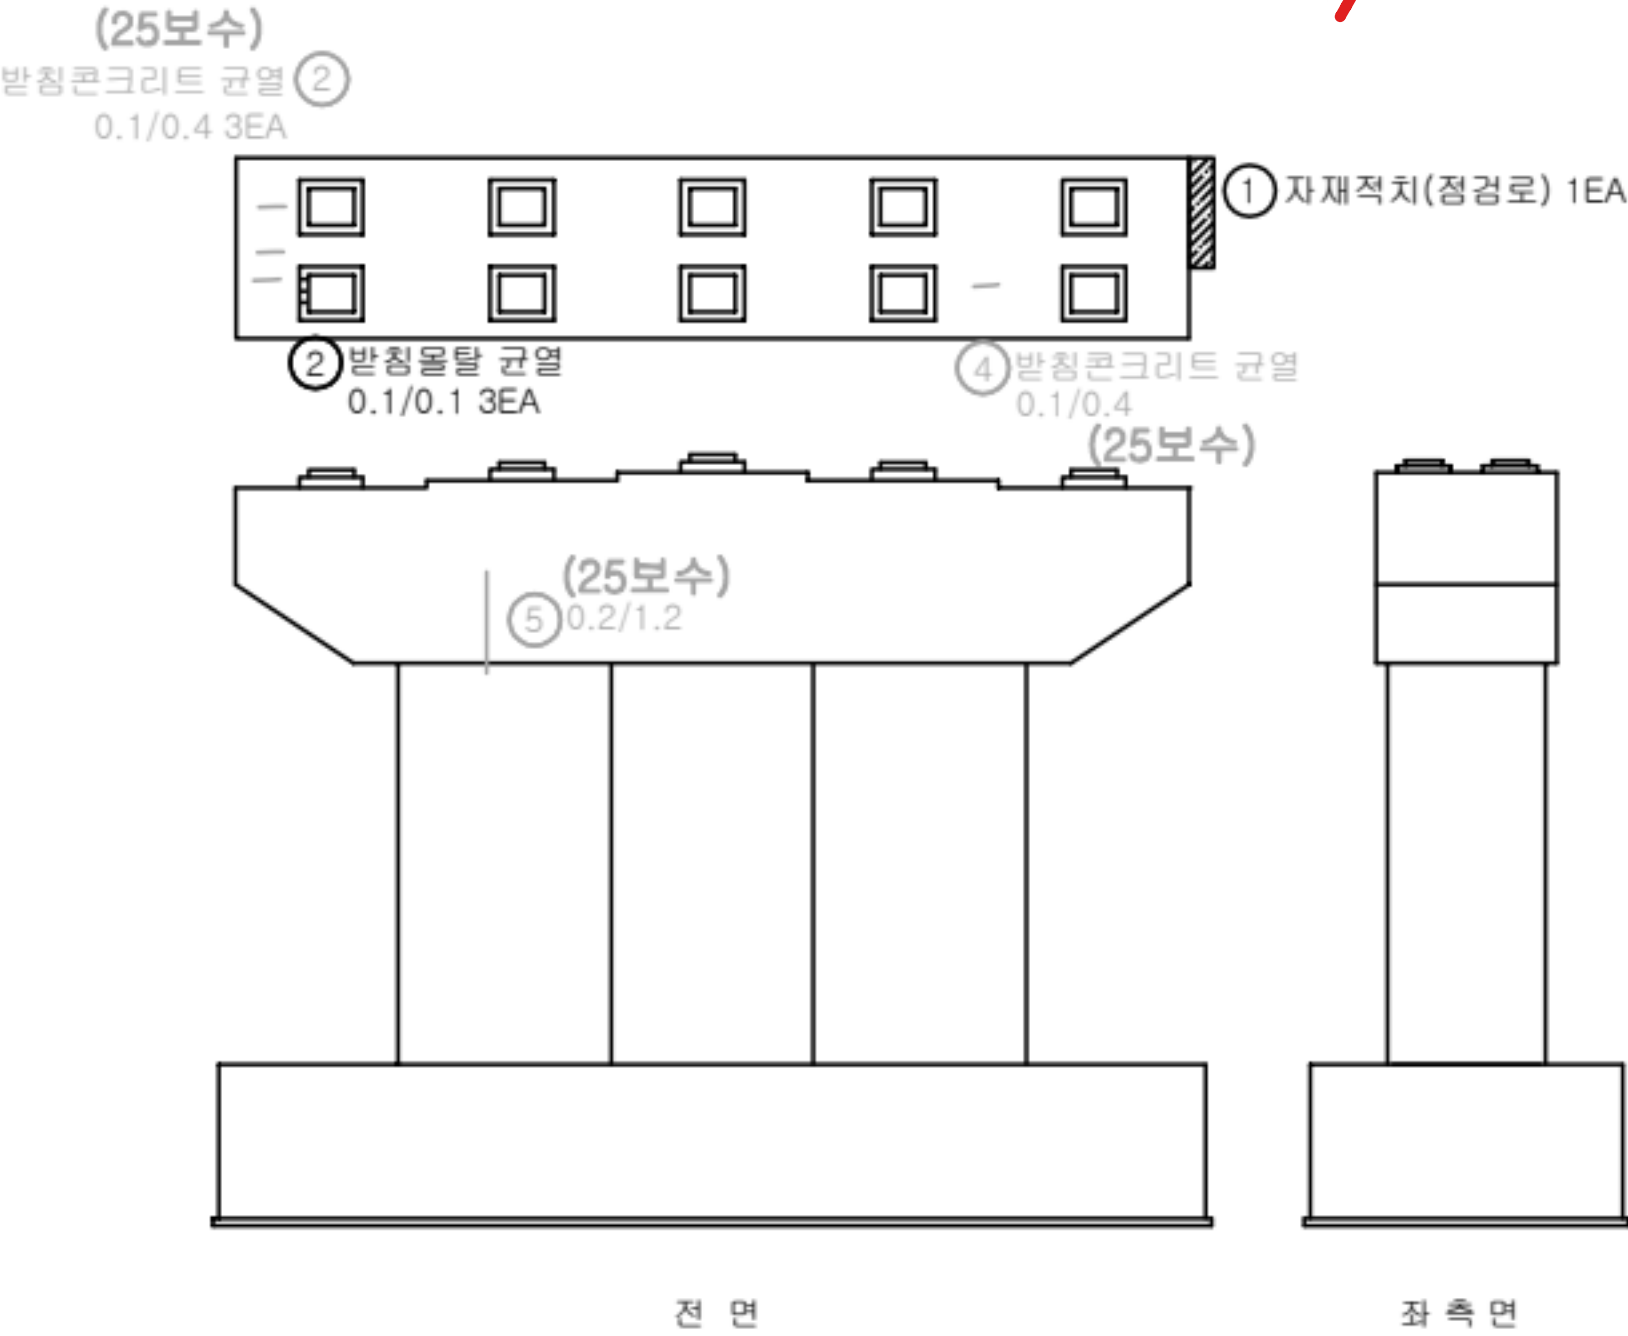
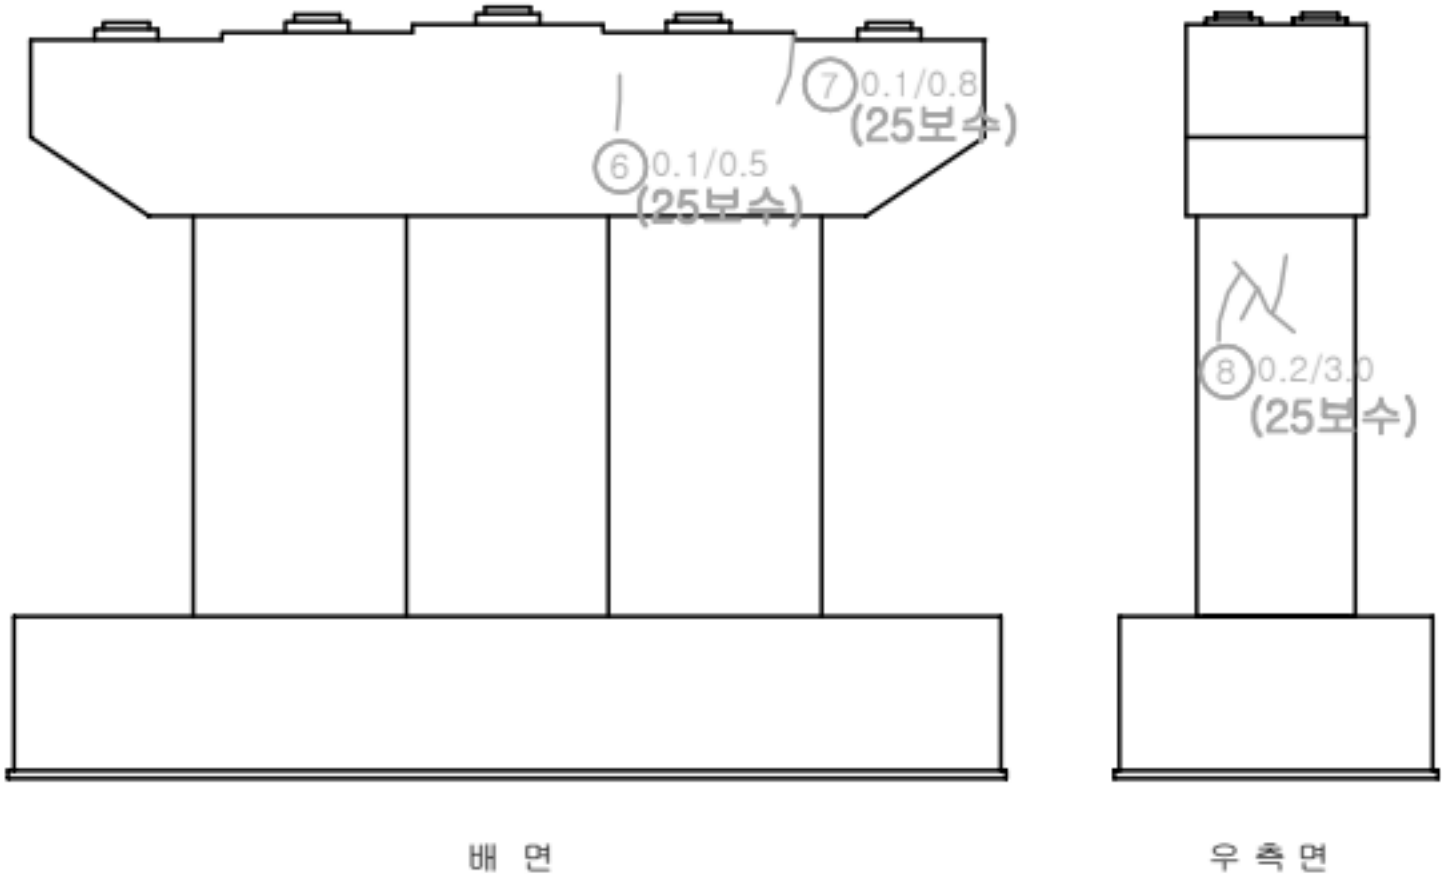
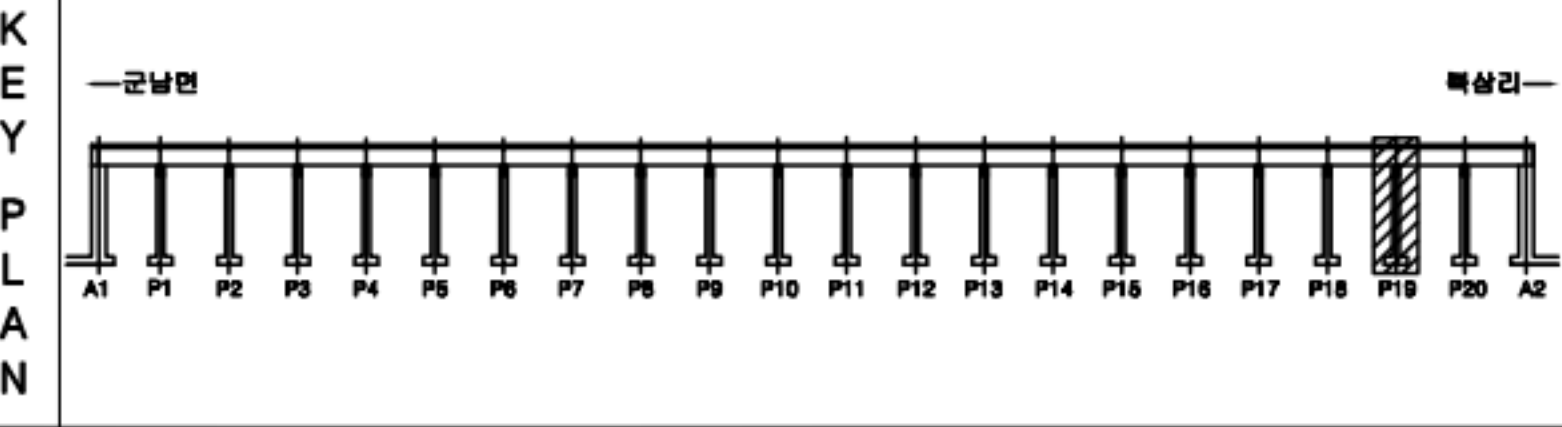
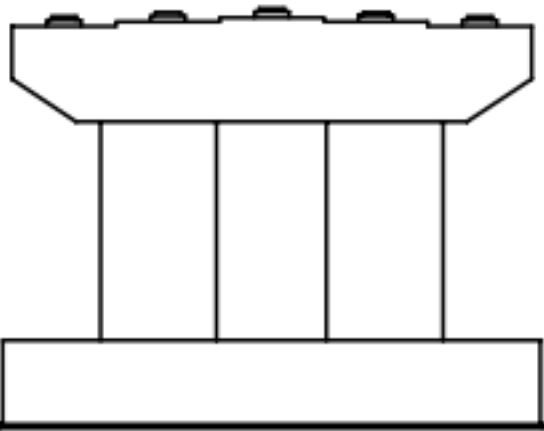
| 번호 | 손상내용 | 손상물량 | | | 비고 |
|---|---|---|---|---|---|
| 2 | 받침물탈 균열 | 0.1 | 0.1 | 3 | |

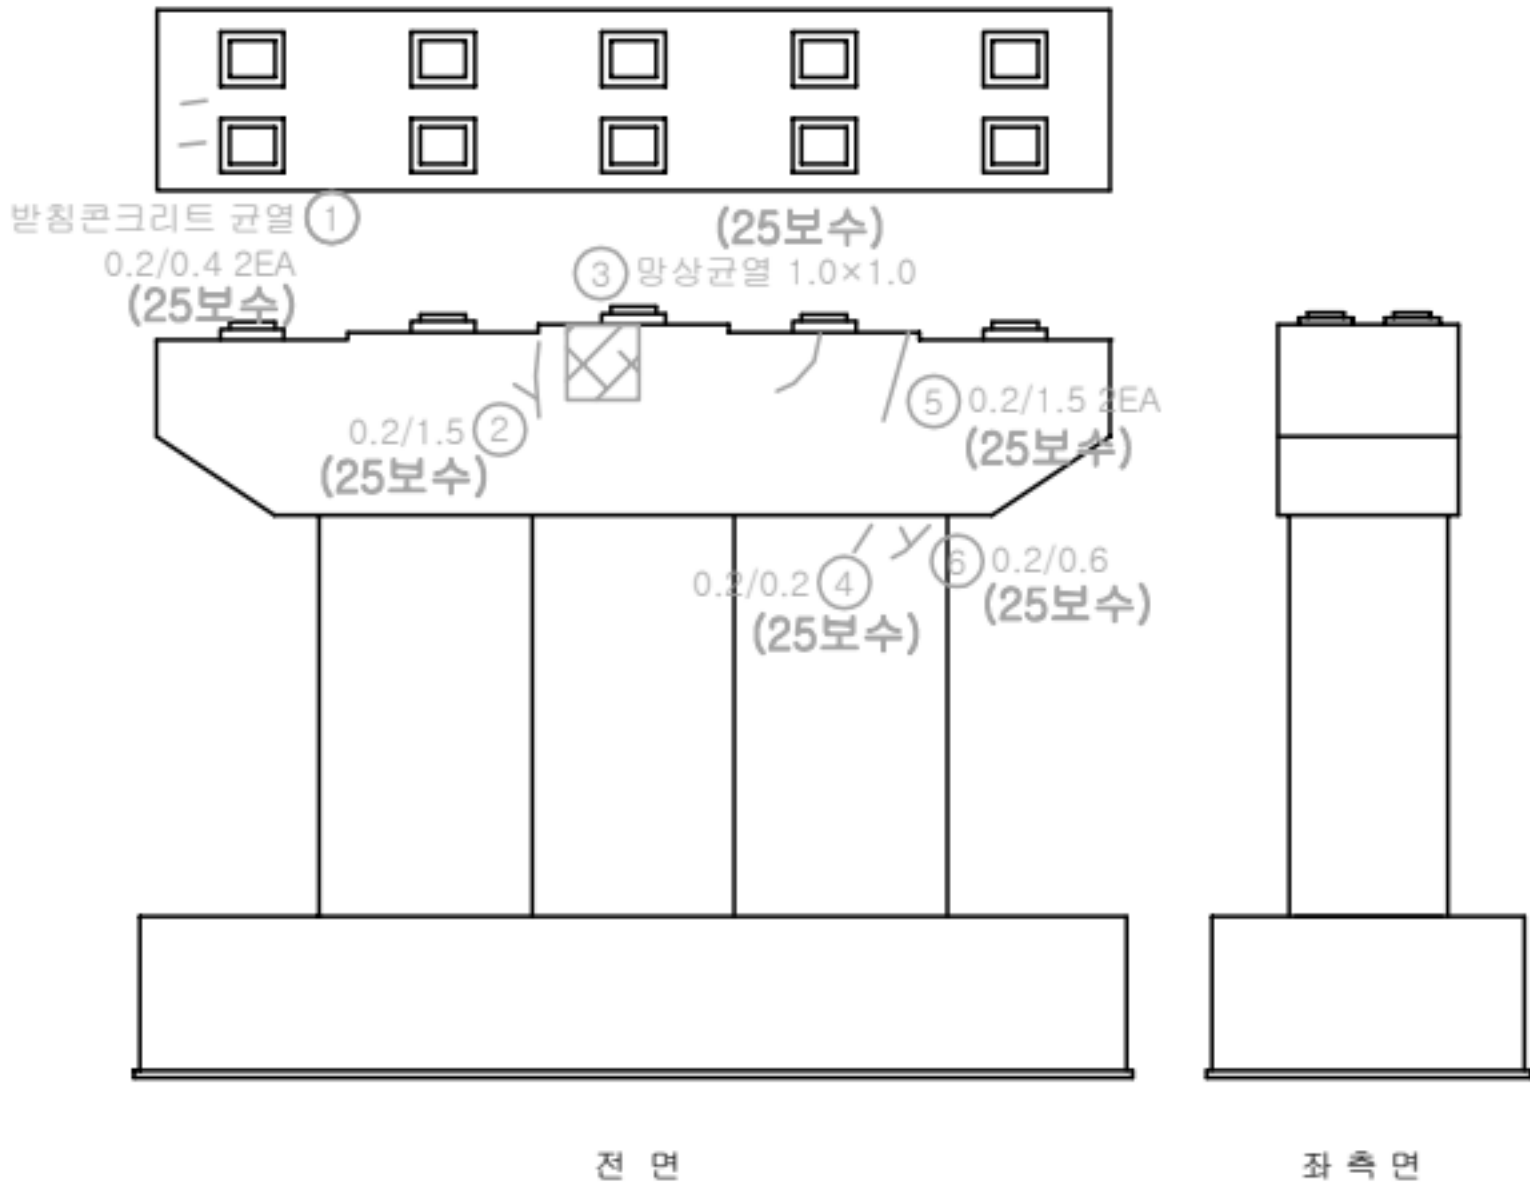
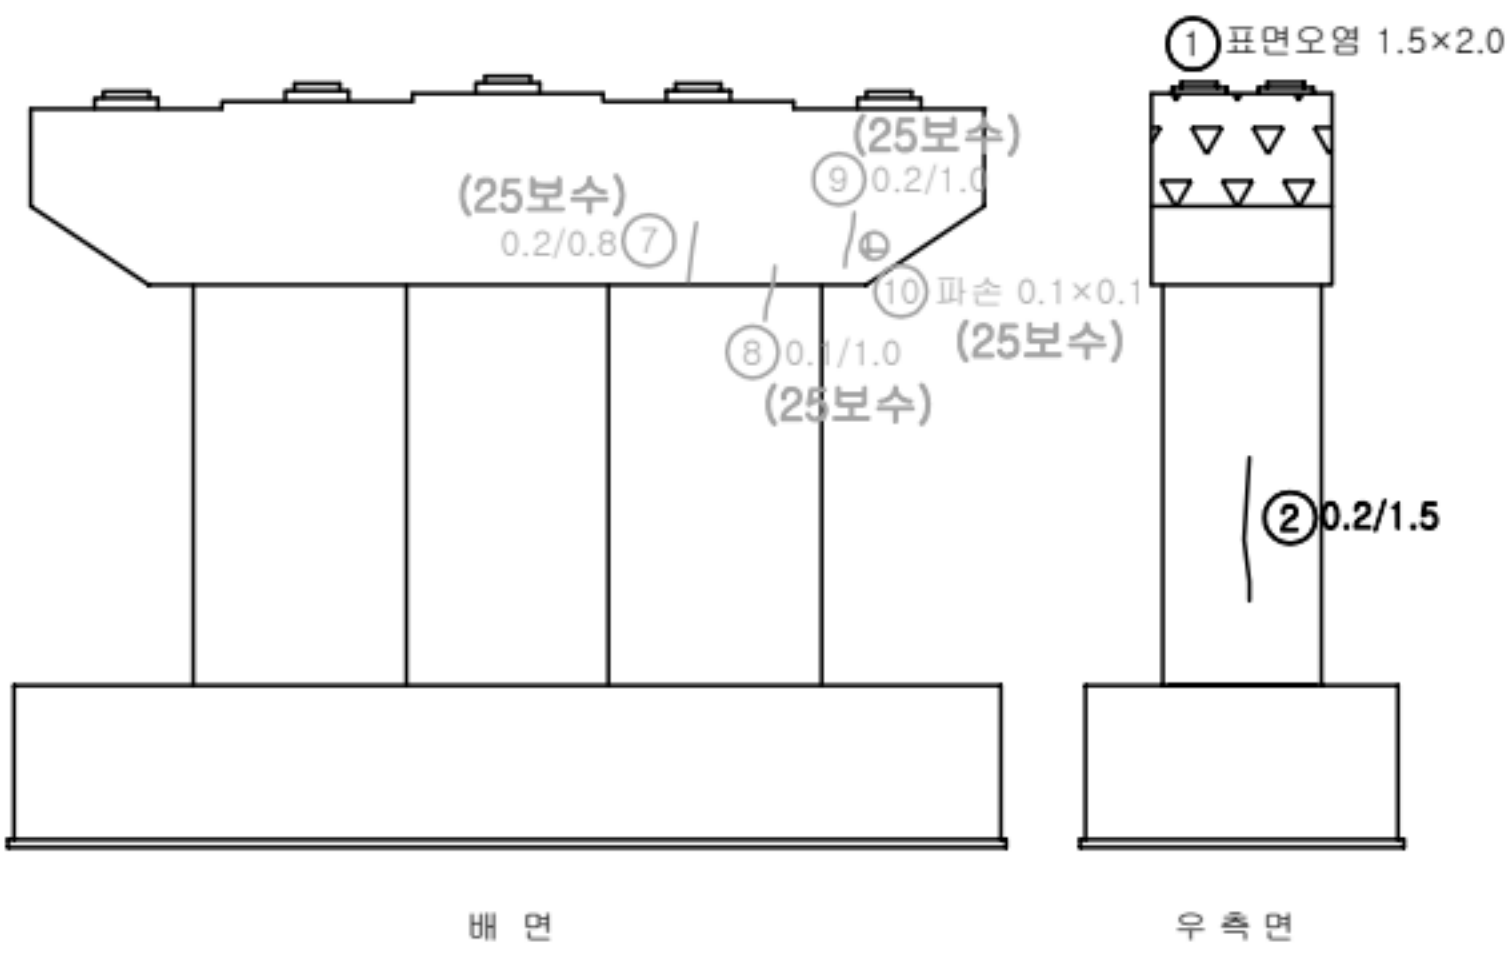
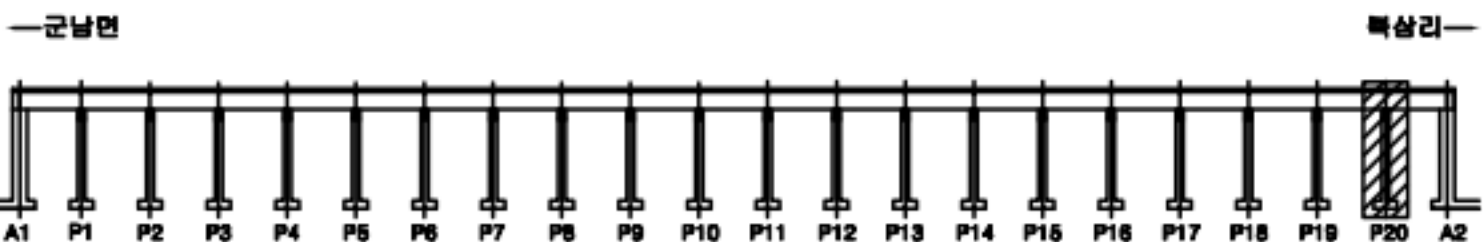
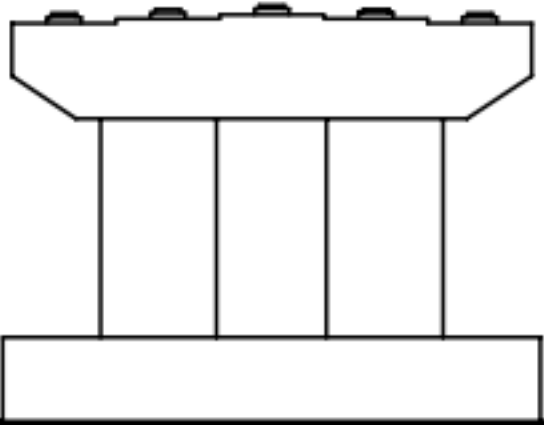
| 번호 | 손상내용 | 손상물량 | | | 비고 |
|---|---|---|---|---|---|
| 2 | 균열(0.3mm미만) | 0.2 | 1.5 | 1 | |
