| 범 | 균열 | 망상균열 | 전경, 공동 | 용역명 | 2025년 북삼교 등 98개소 정기안전점검 등 |

| ④ 재료분리 | ⑤ 시공이음부 등 | ⑥ 포장의 요철 | 교량명 | 북삼교 |

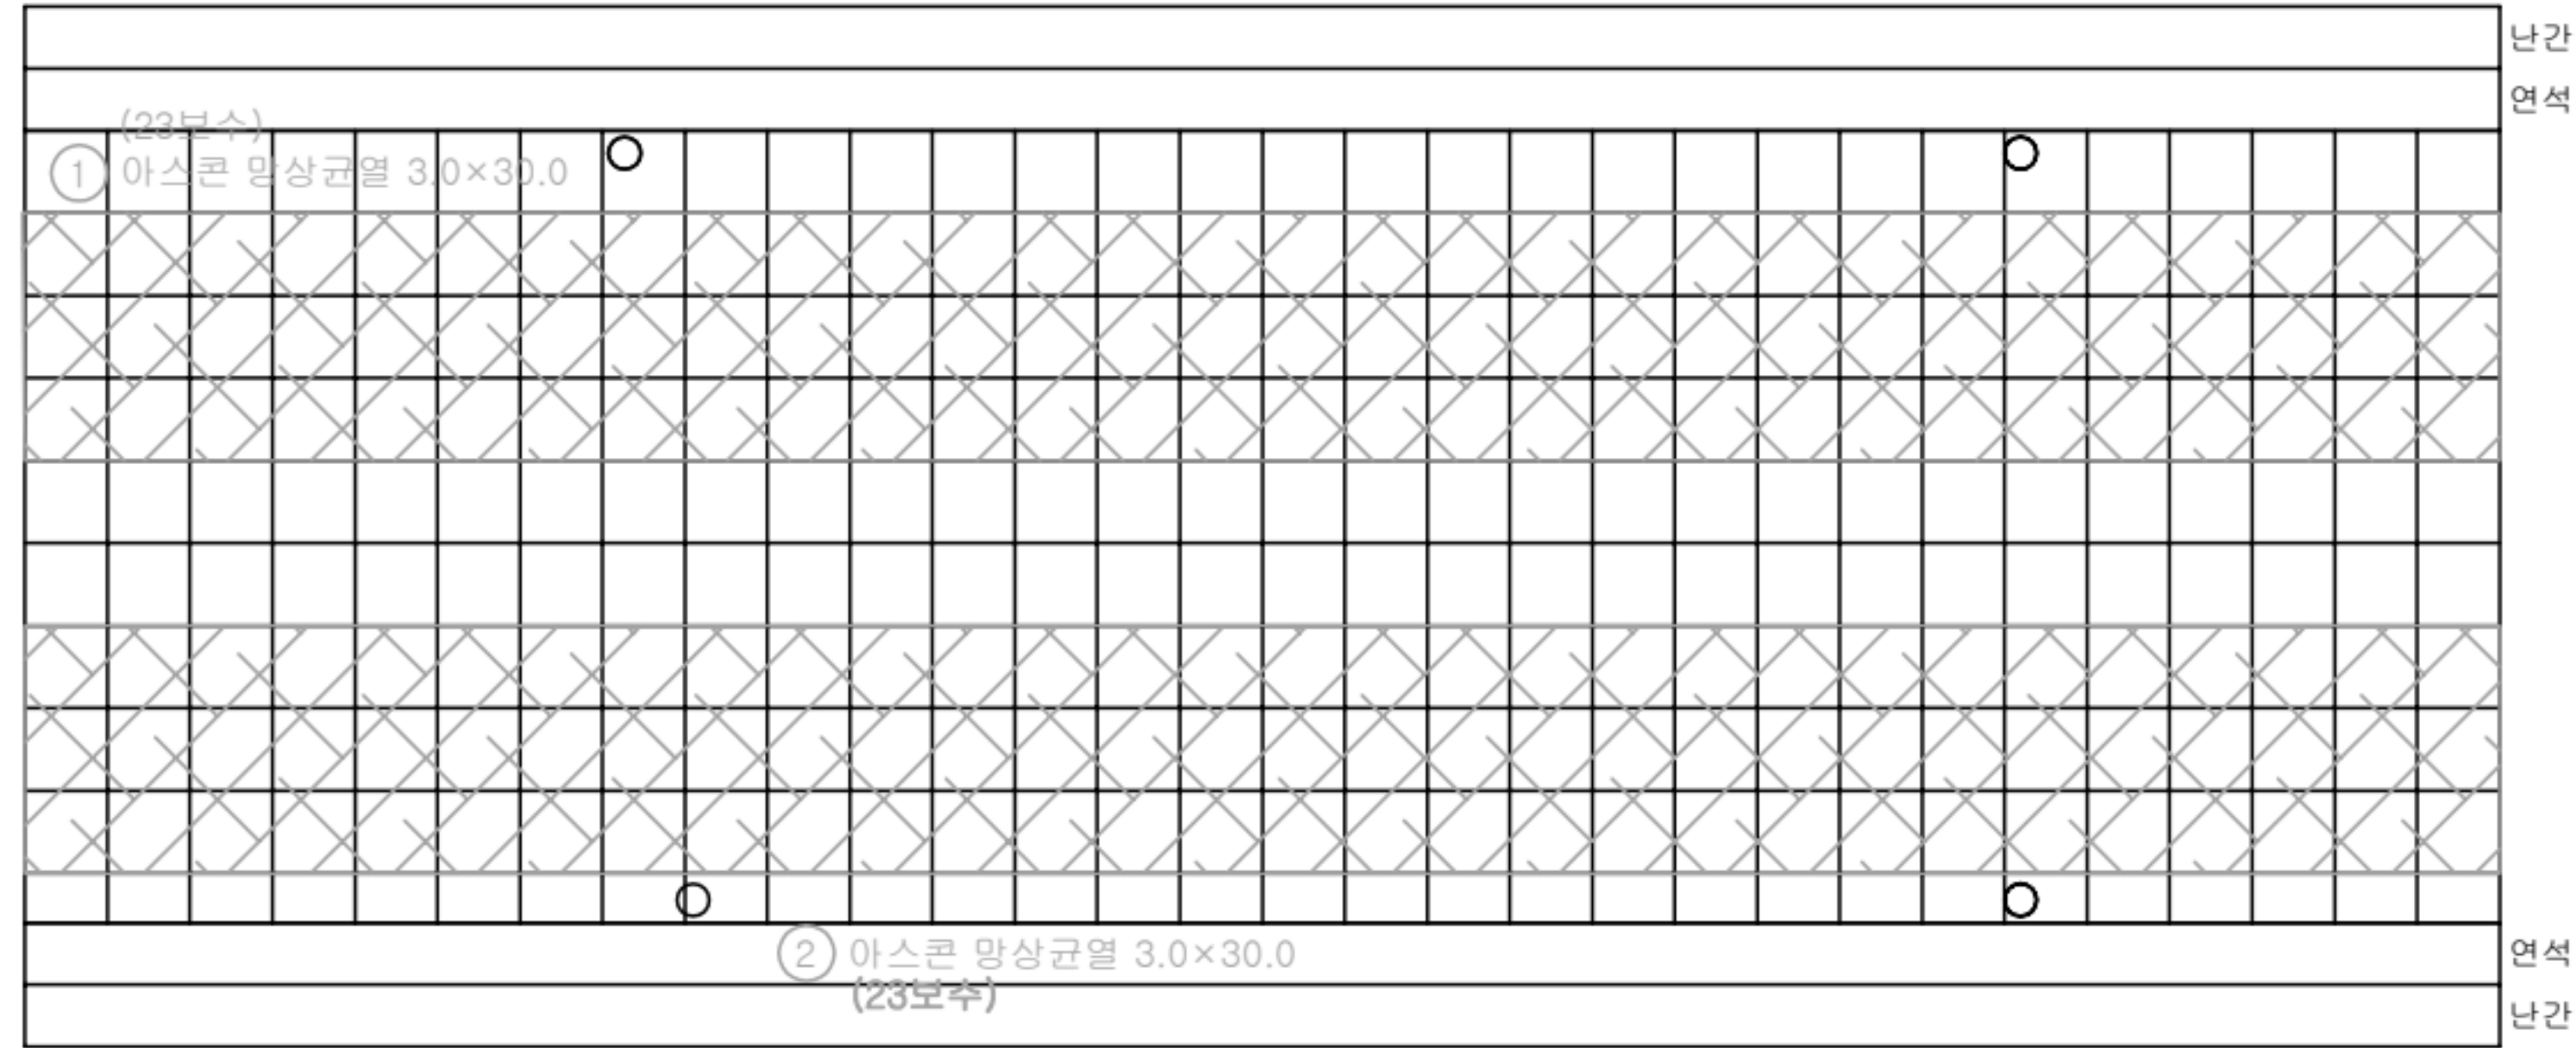
| 번호 | 손상내용 | 손상물량 | | | 비고 |
|---|---|---|---|---|---|
| 1 | 후타재 균열 | 0.1 | 0.5 | 9 | |
| 2 | 토사퇴적 | - | 11.0 | 1 | |
| 3 | 후타재 균열 | 0.1 | 0.4 | 8 | |
| 4 | 본체 부식 | 0.8 | 0.2 | 2 | |
| 5 | 후타재 균열 | 0.1 | 0.5 | 2 | |
| 6 | 설명판 망실 | - | - | 1 | |

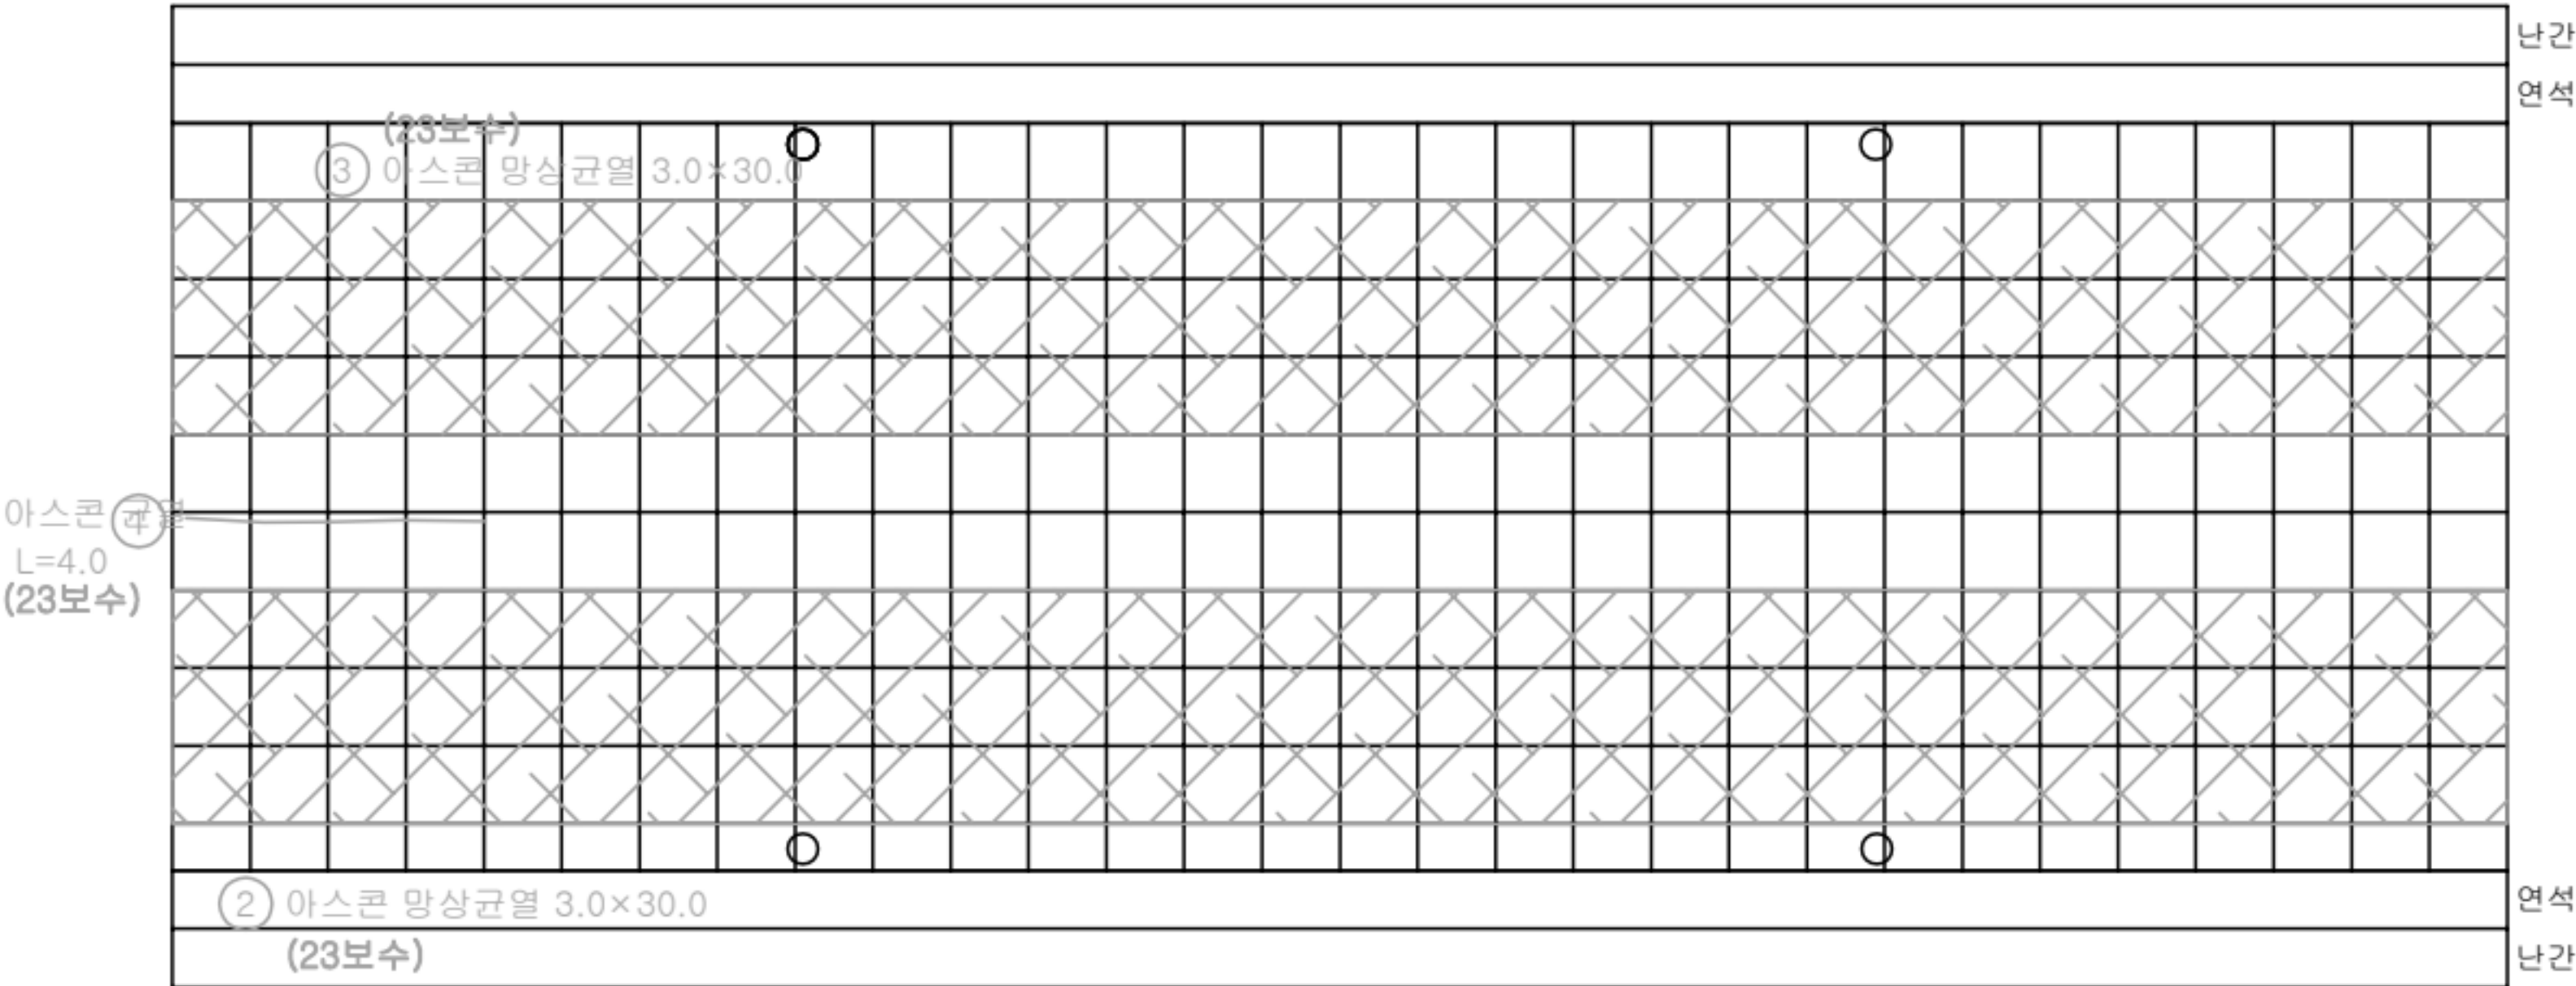
아스콘  
L=4.0  
(23보수)

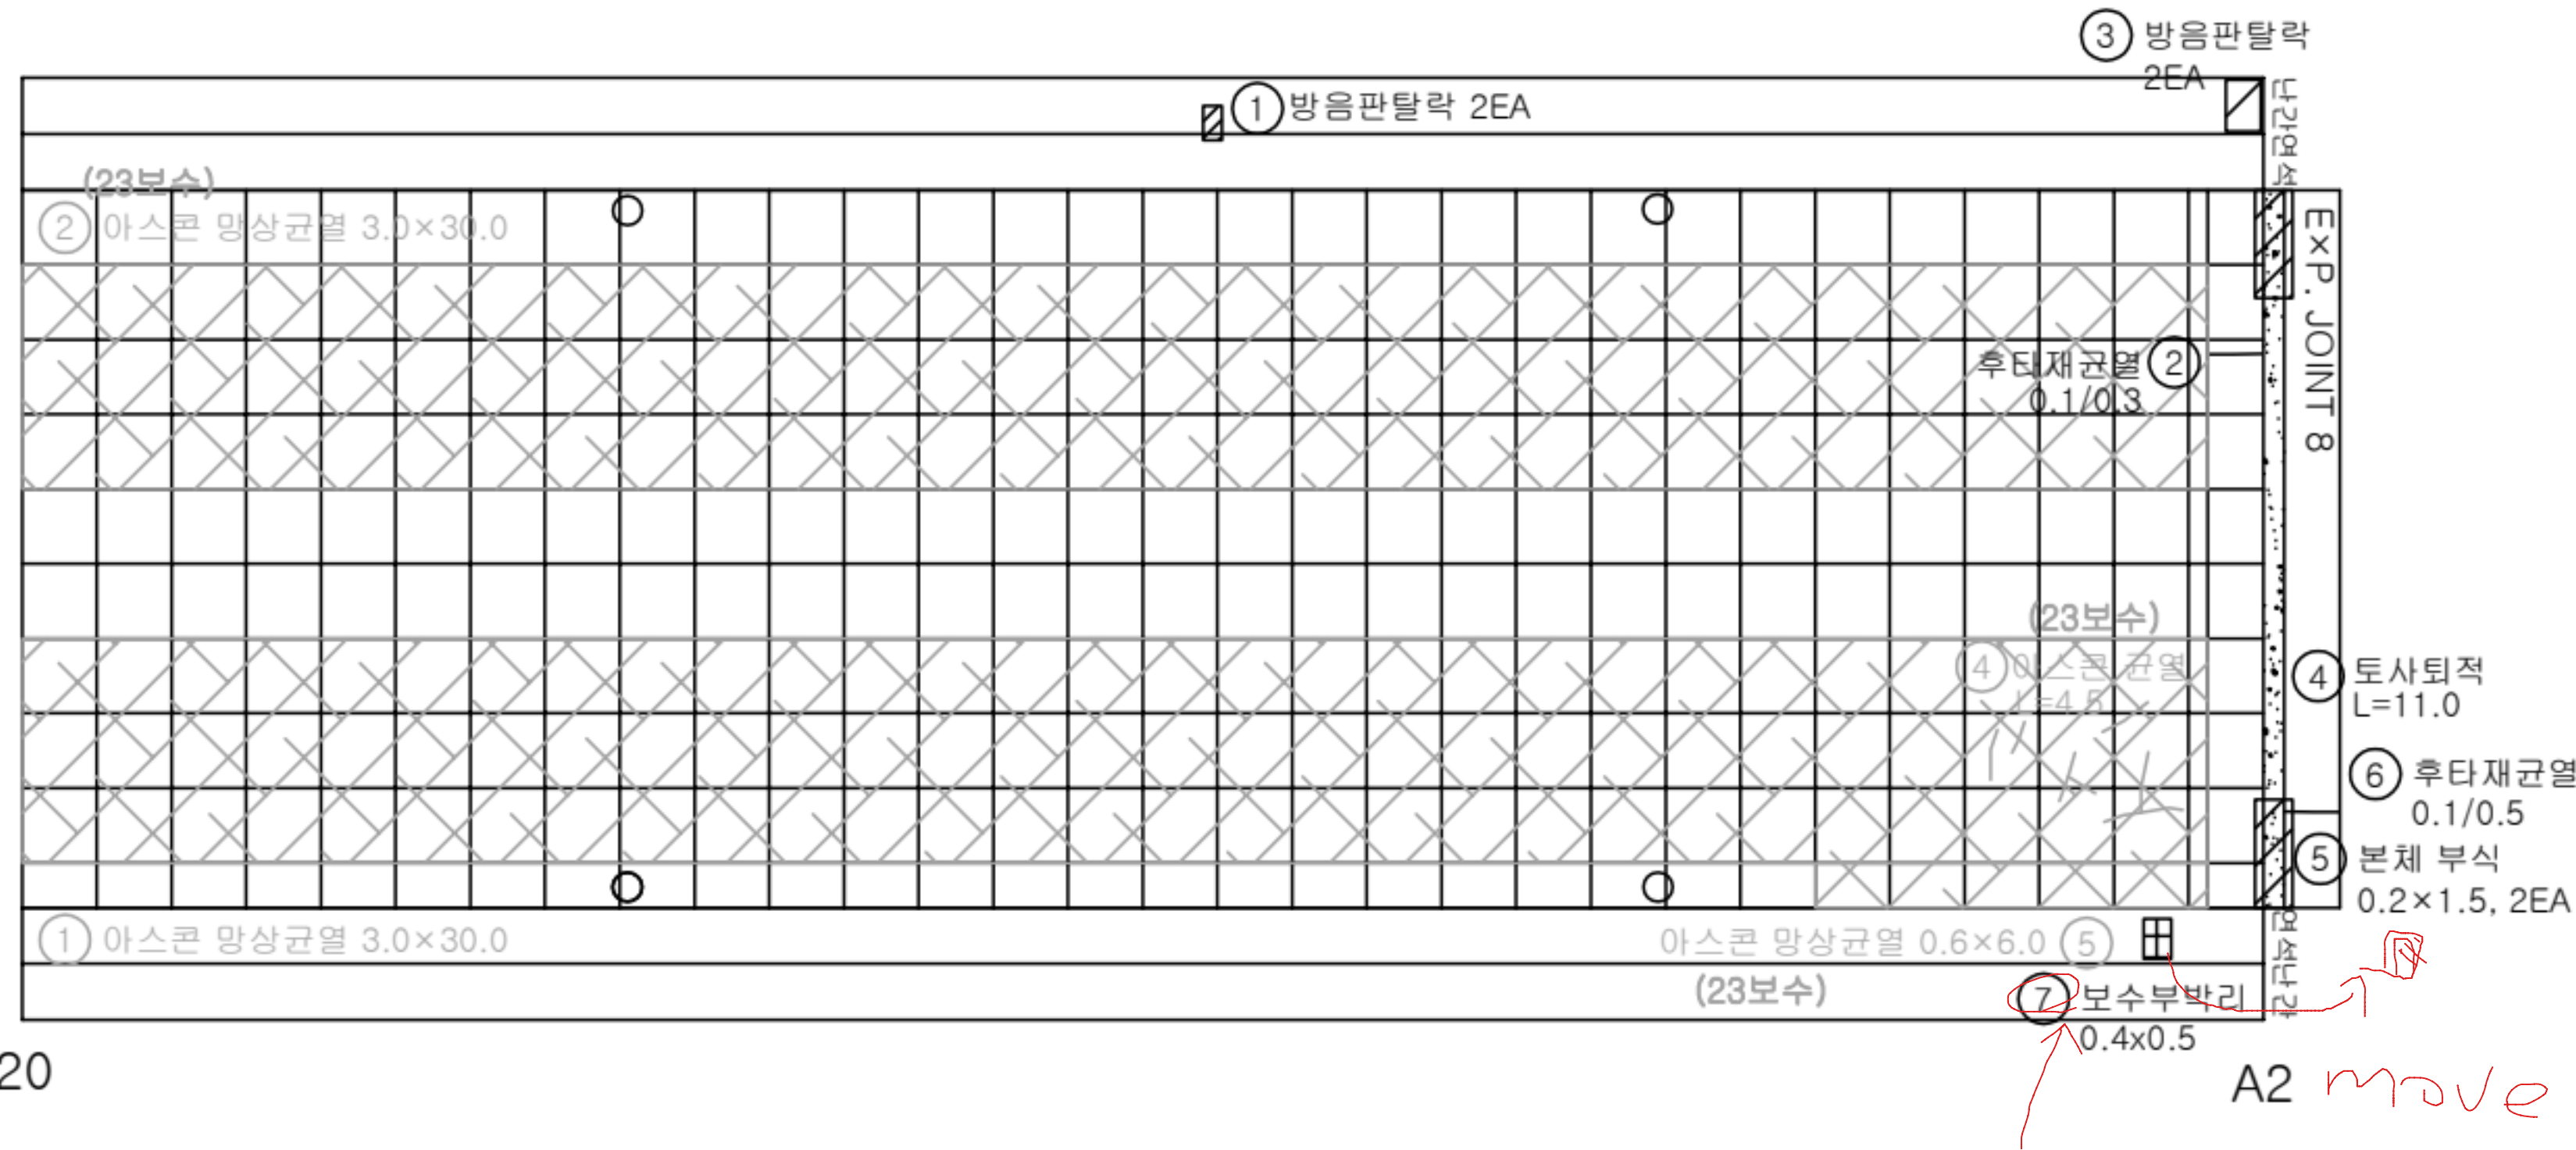
P20

저수벽  
이거

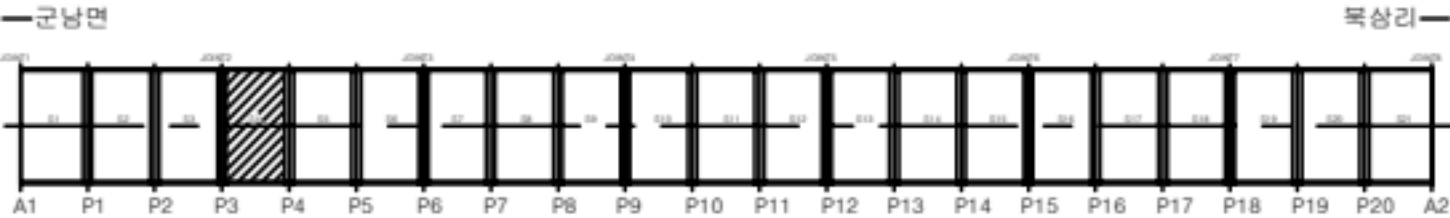
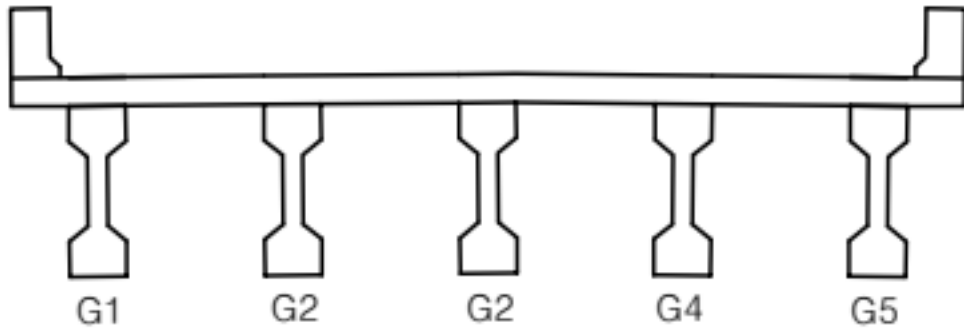
균열 0.1/5.0  
(25보수)

② 보수부 망상균열  
0.4x0.4  
(25보수)

(25보수)  
⑤ 보수부망상균열  
0.5x0.5

④ 박리 0.3x0.1  
(25보수)

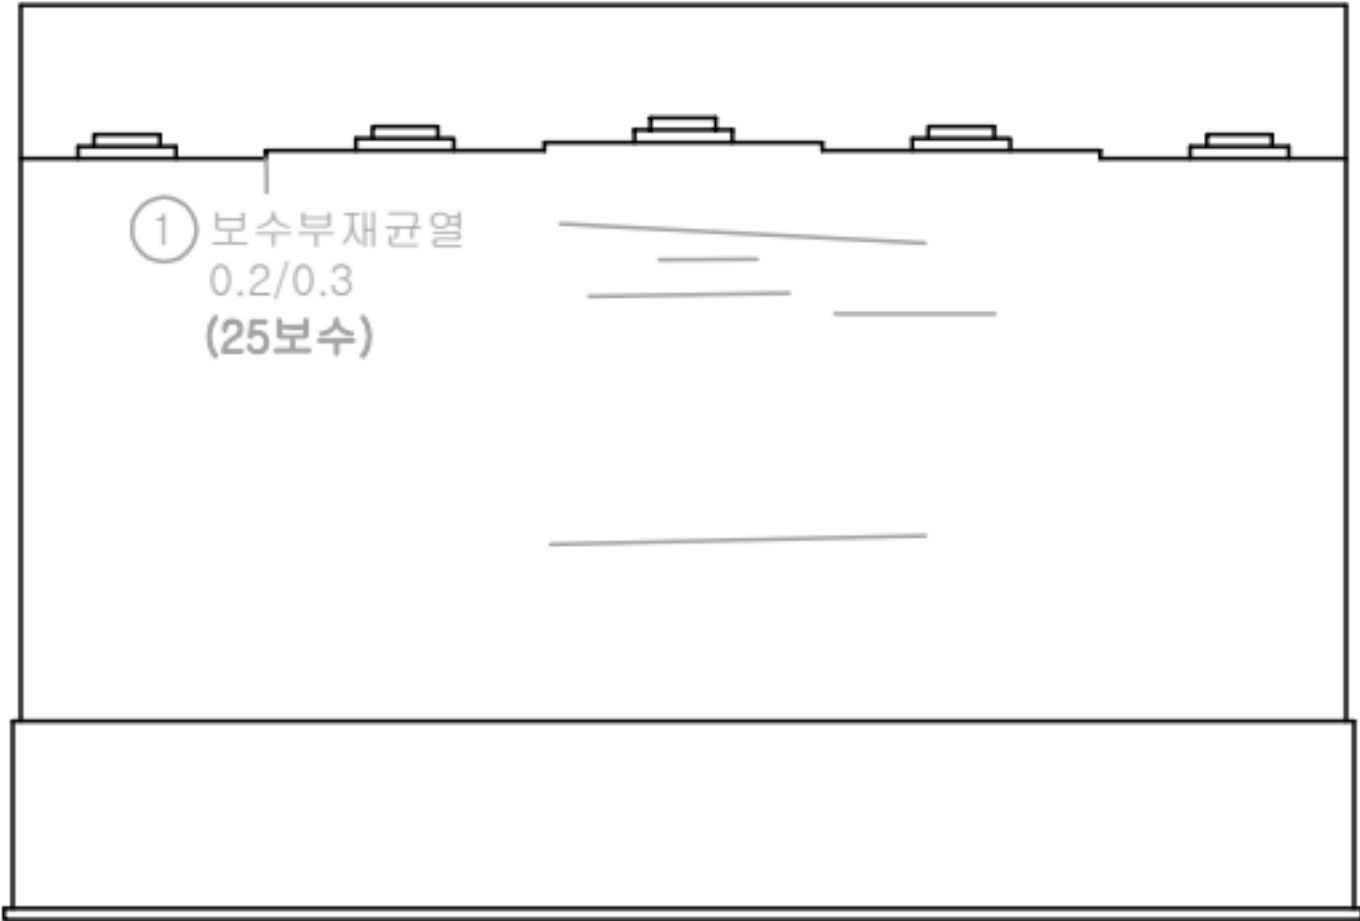
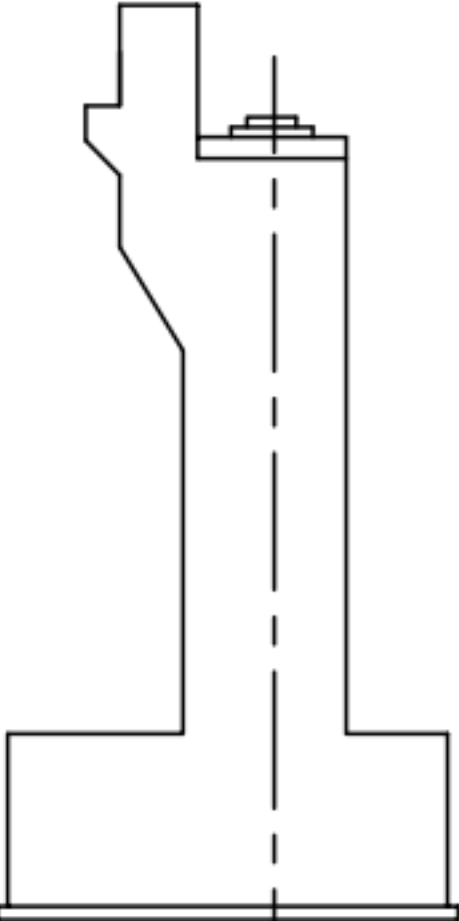
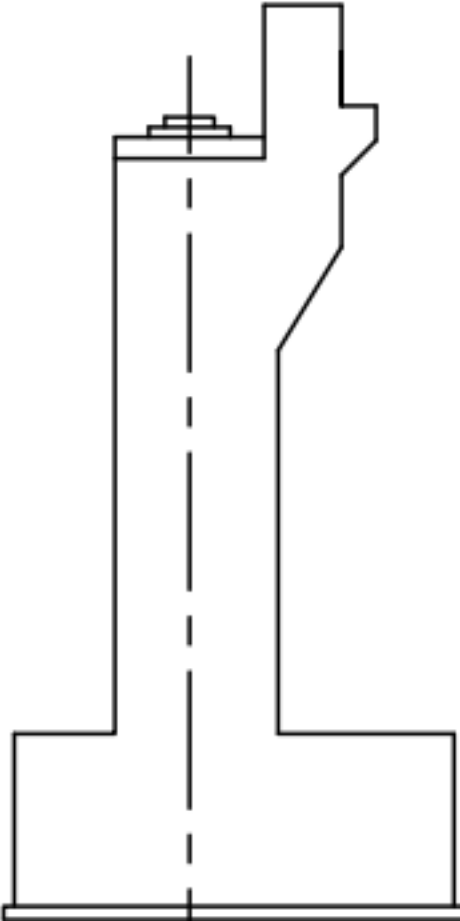
① 보수부재균열  
0.2/0.3  
(25보수)

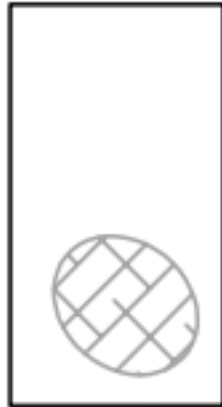
② 망상균열 1.8×2.0 (25보수)

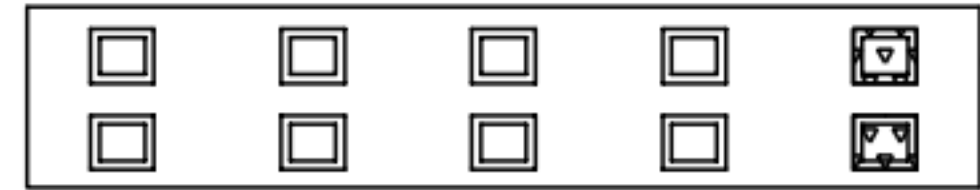
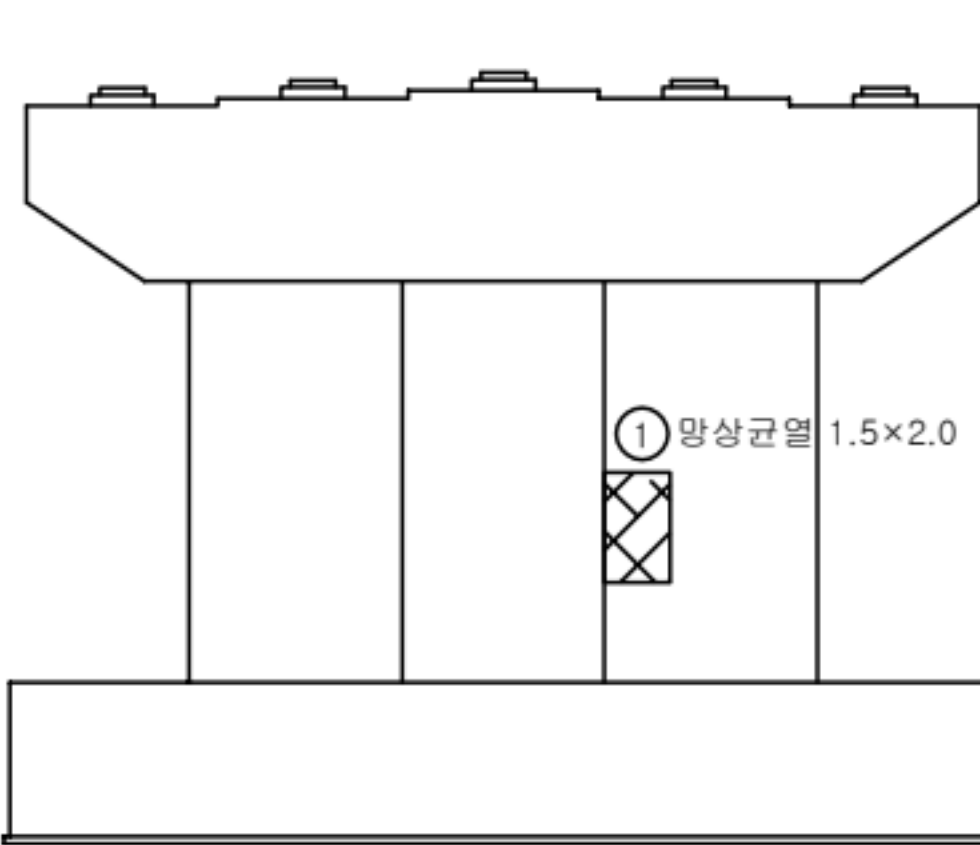
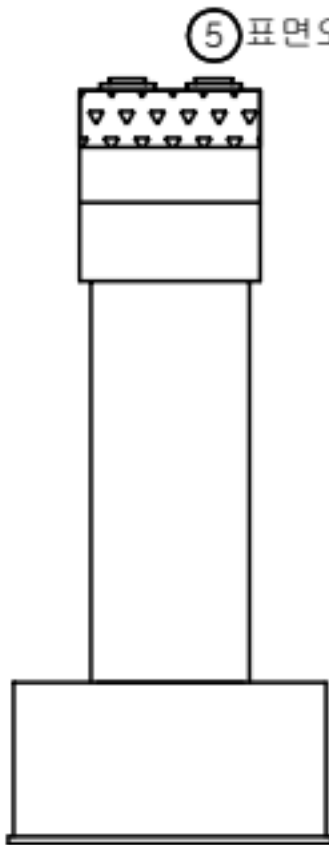
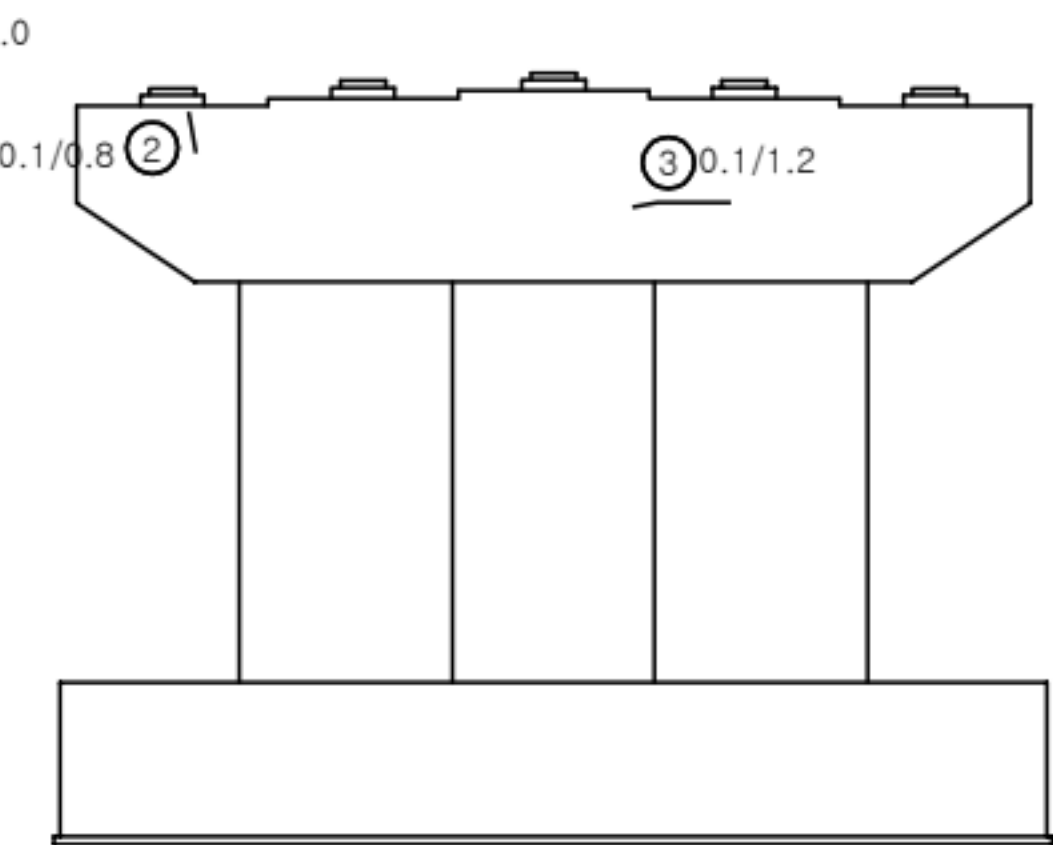
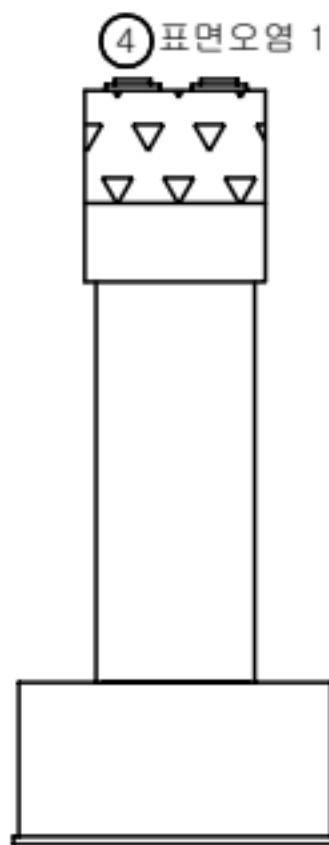
⑥ Plate 부식  
2EA

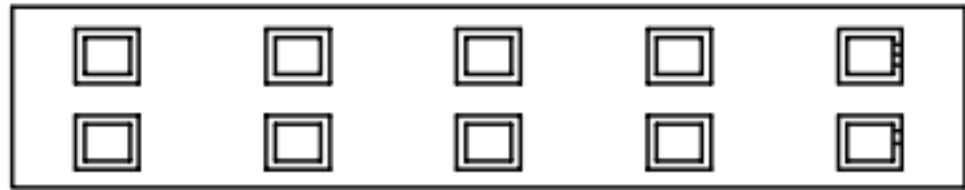
① 받침물탈 균열  
0.1/0.1 5EA

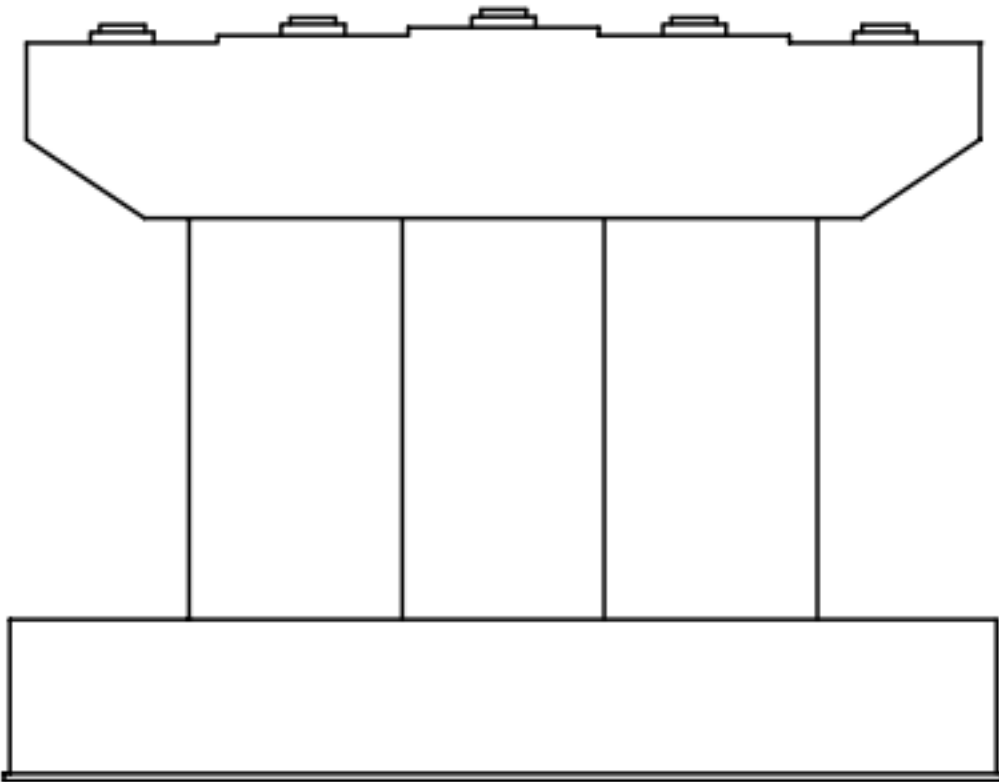
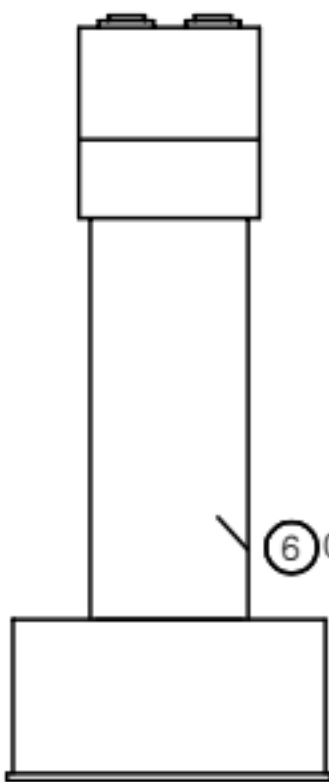
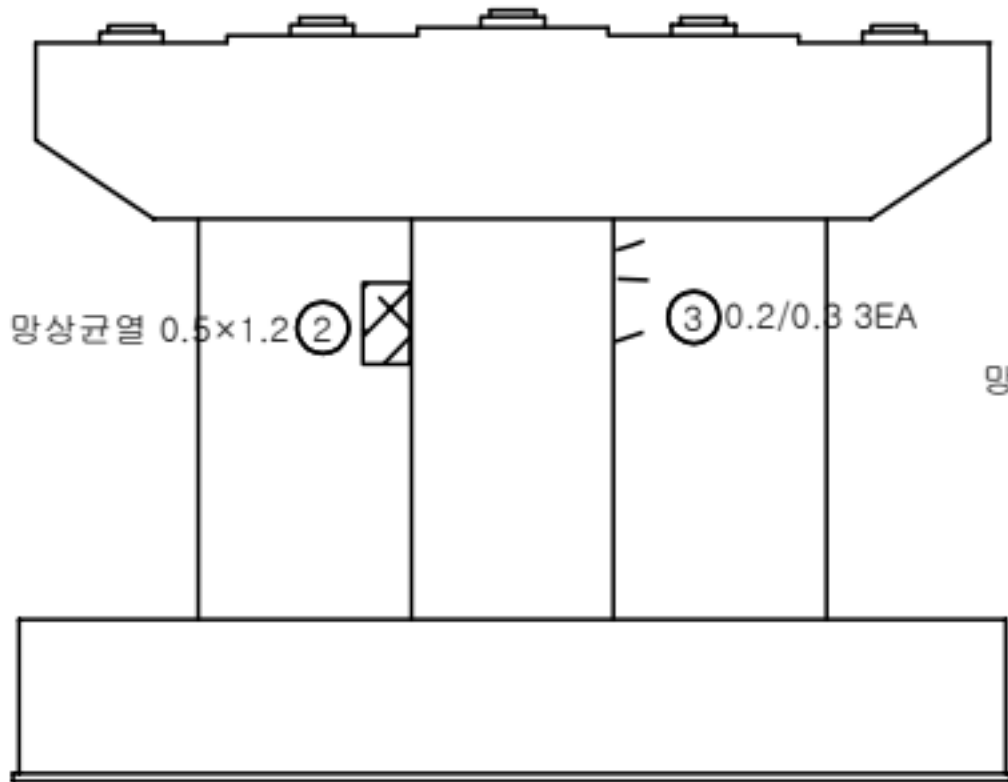
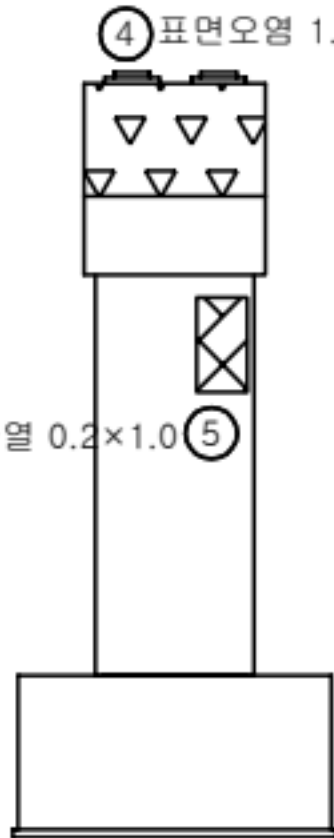
| 번호 | 손상내용 | 손상물량 | | | 비고 |
|---|---|---|---|---|---|
| 1 | 받침물탈 균열 | 0.1 | 0.1 | 5 | |
| 2 | 망상균열 | 0.5 | 1.2 | 1 | |
| 3 | 균열(0.3mm미만) | 0.2 | 0.3 | 3 | |
| 5 | 망상균열 | 0.2 | 1.0 | 1 | |
| 6 | 균열(0.3mm이상) | 0.3 | 0.3 | 1 | |

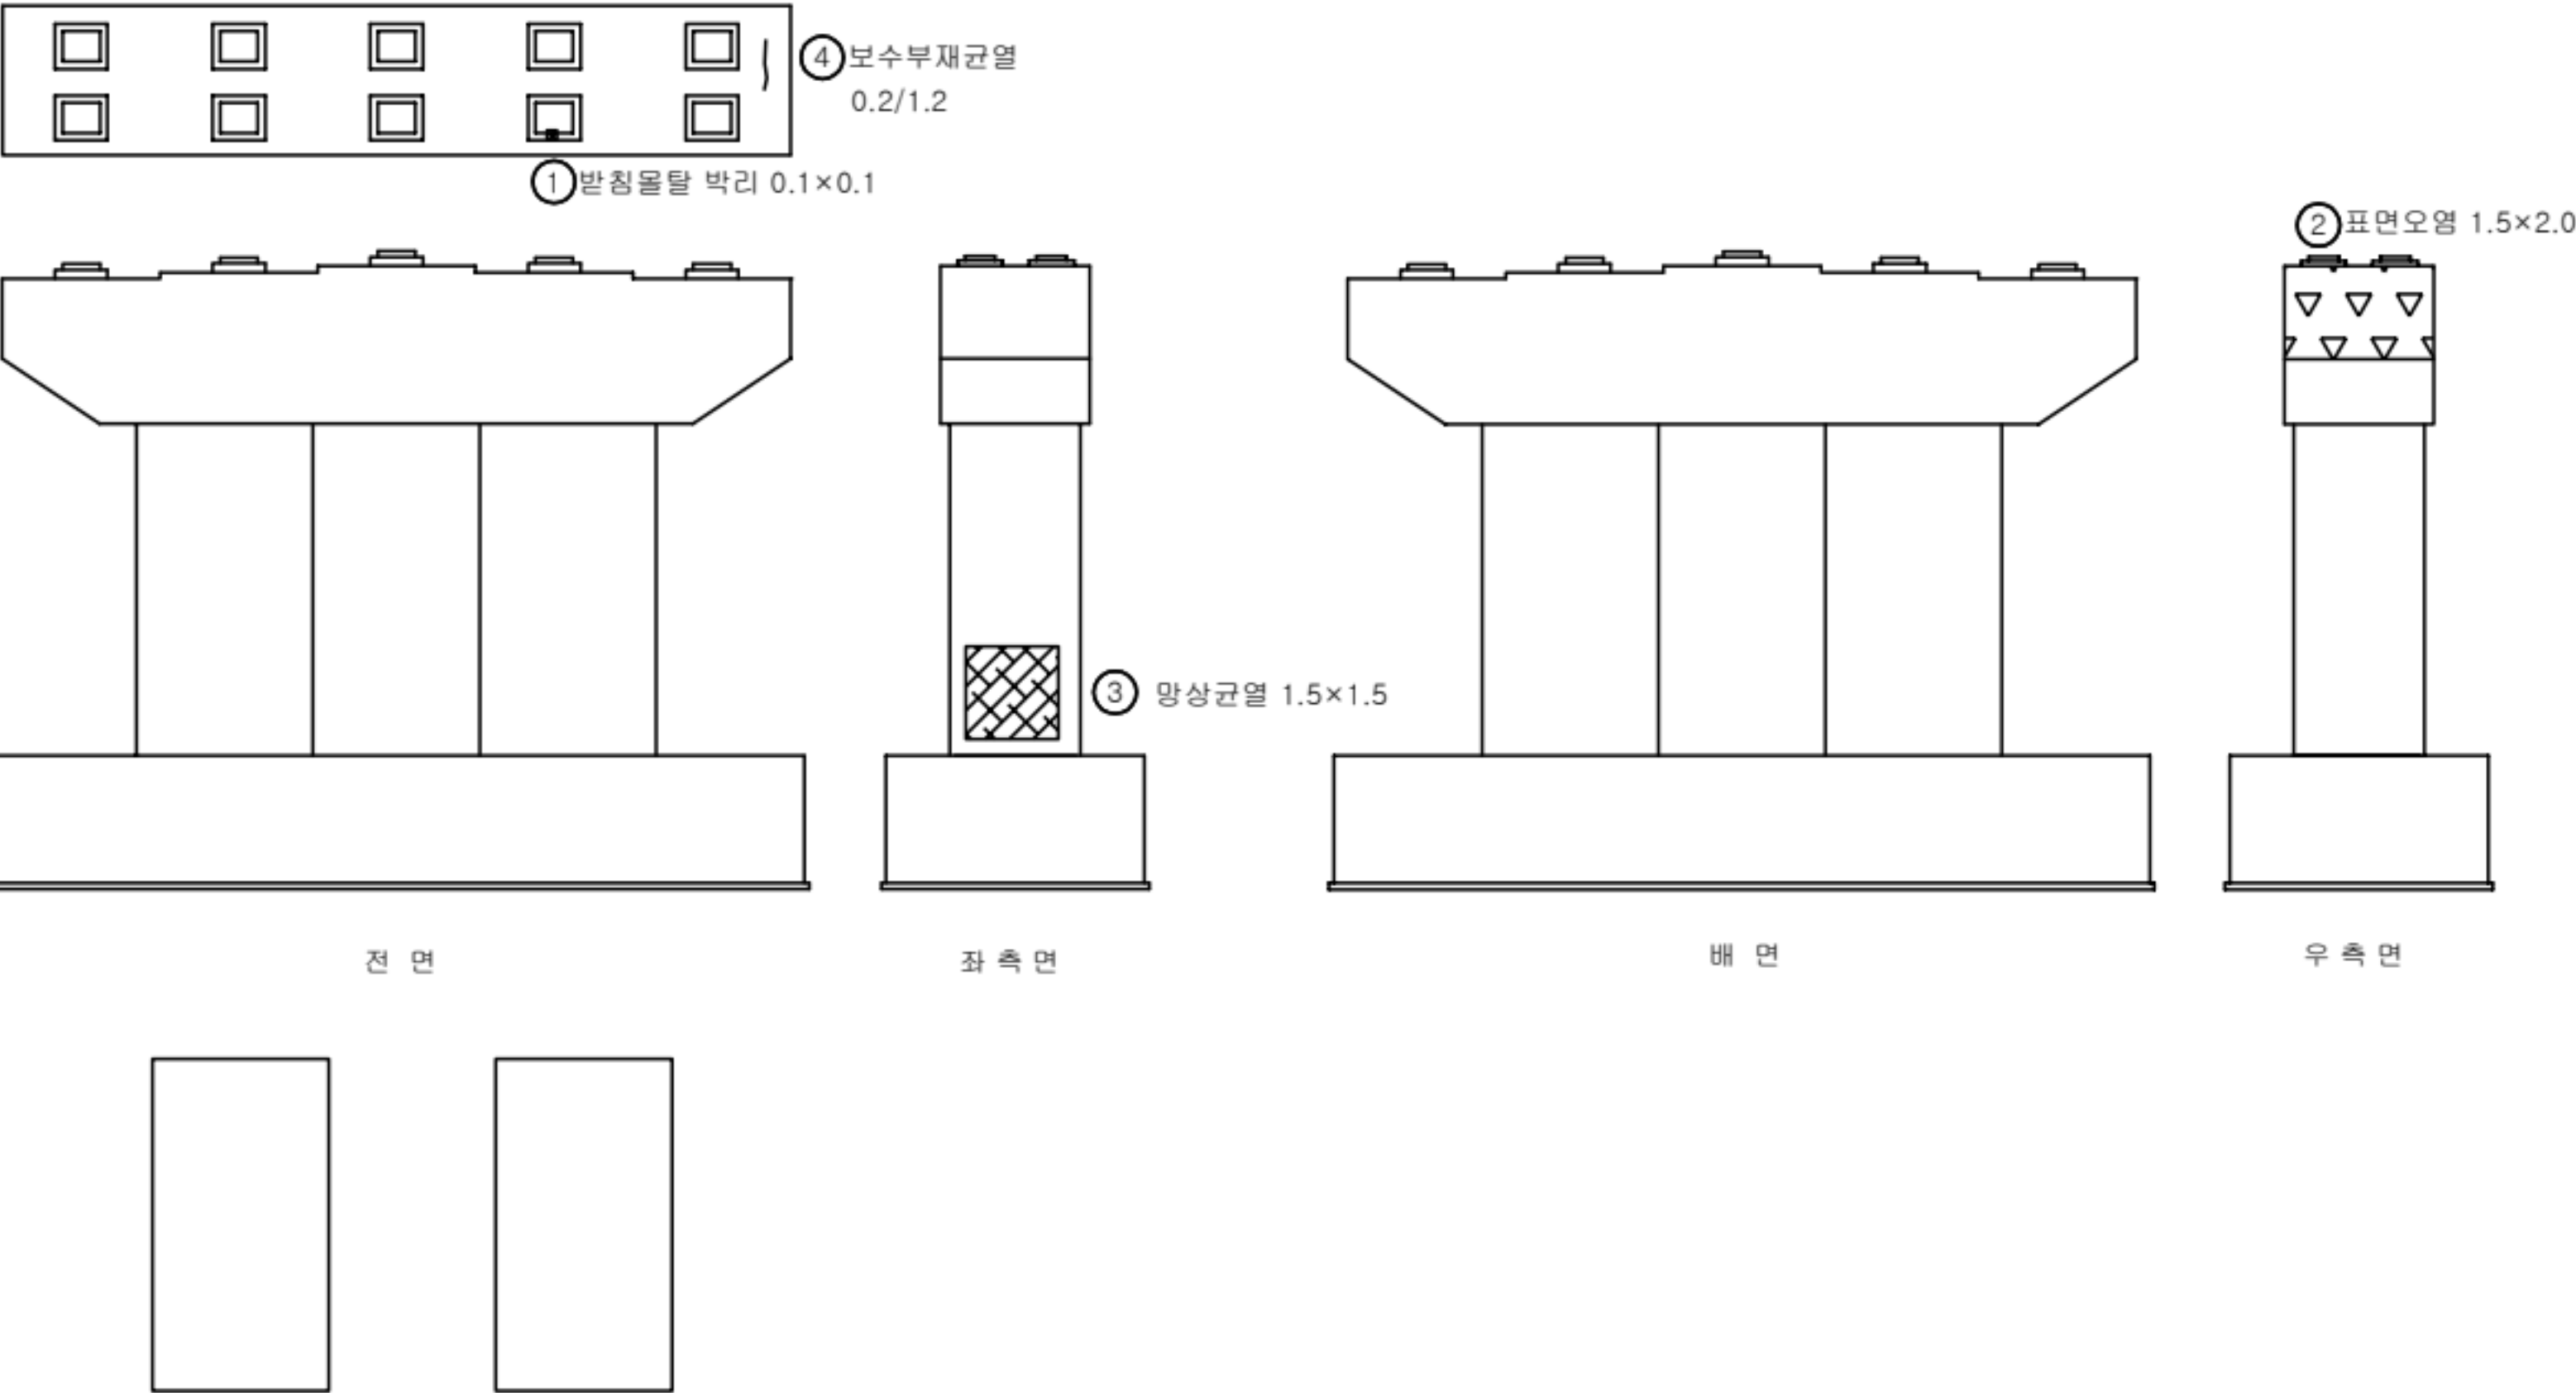
| 번호 | 손상내용 | 손상물량 | | | 비고 |
|---|---|---|---|---|---|
| 6 | 망상균열 | 1.5 | 2.0 | 1 | |
| 7 | Plate 부식 | - | - | 1 | |
| 9 | 받침물탈 균열 | 0.2 | 0.2 | 1 | |

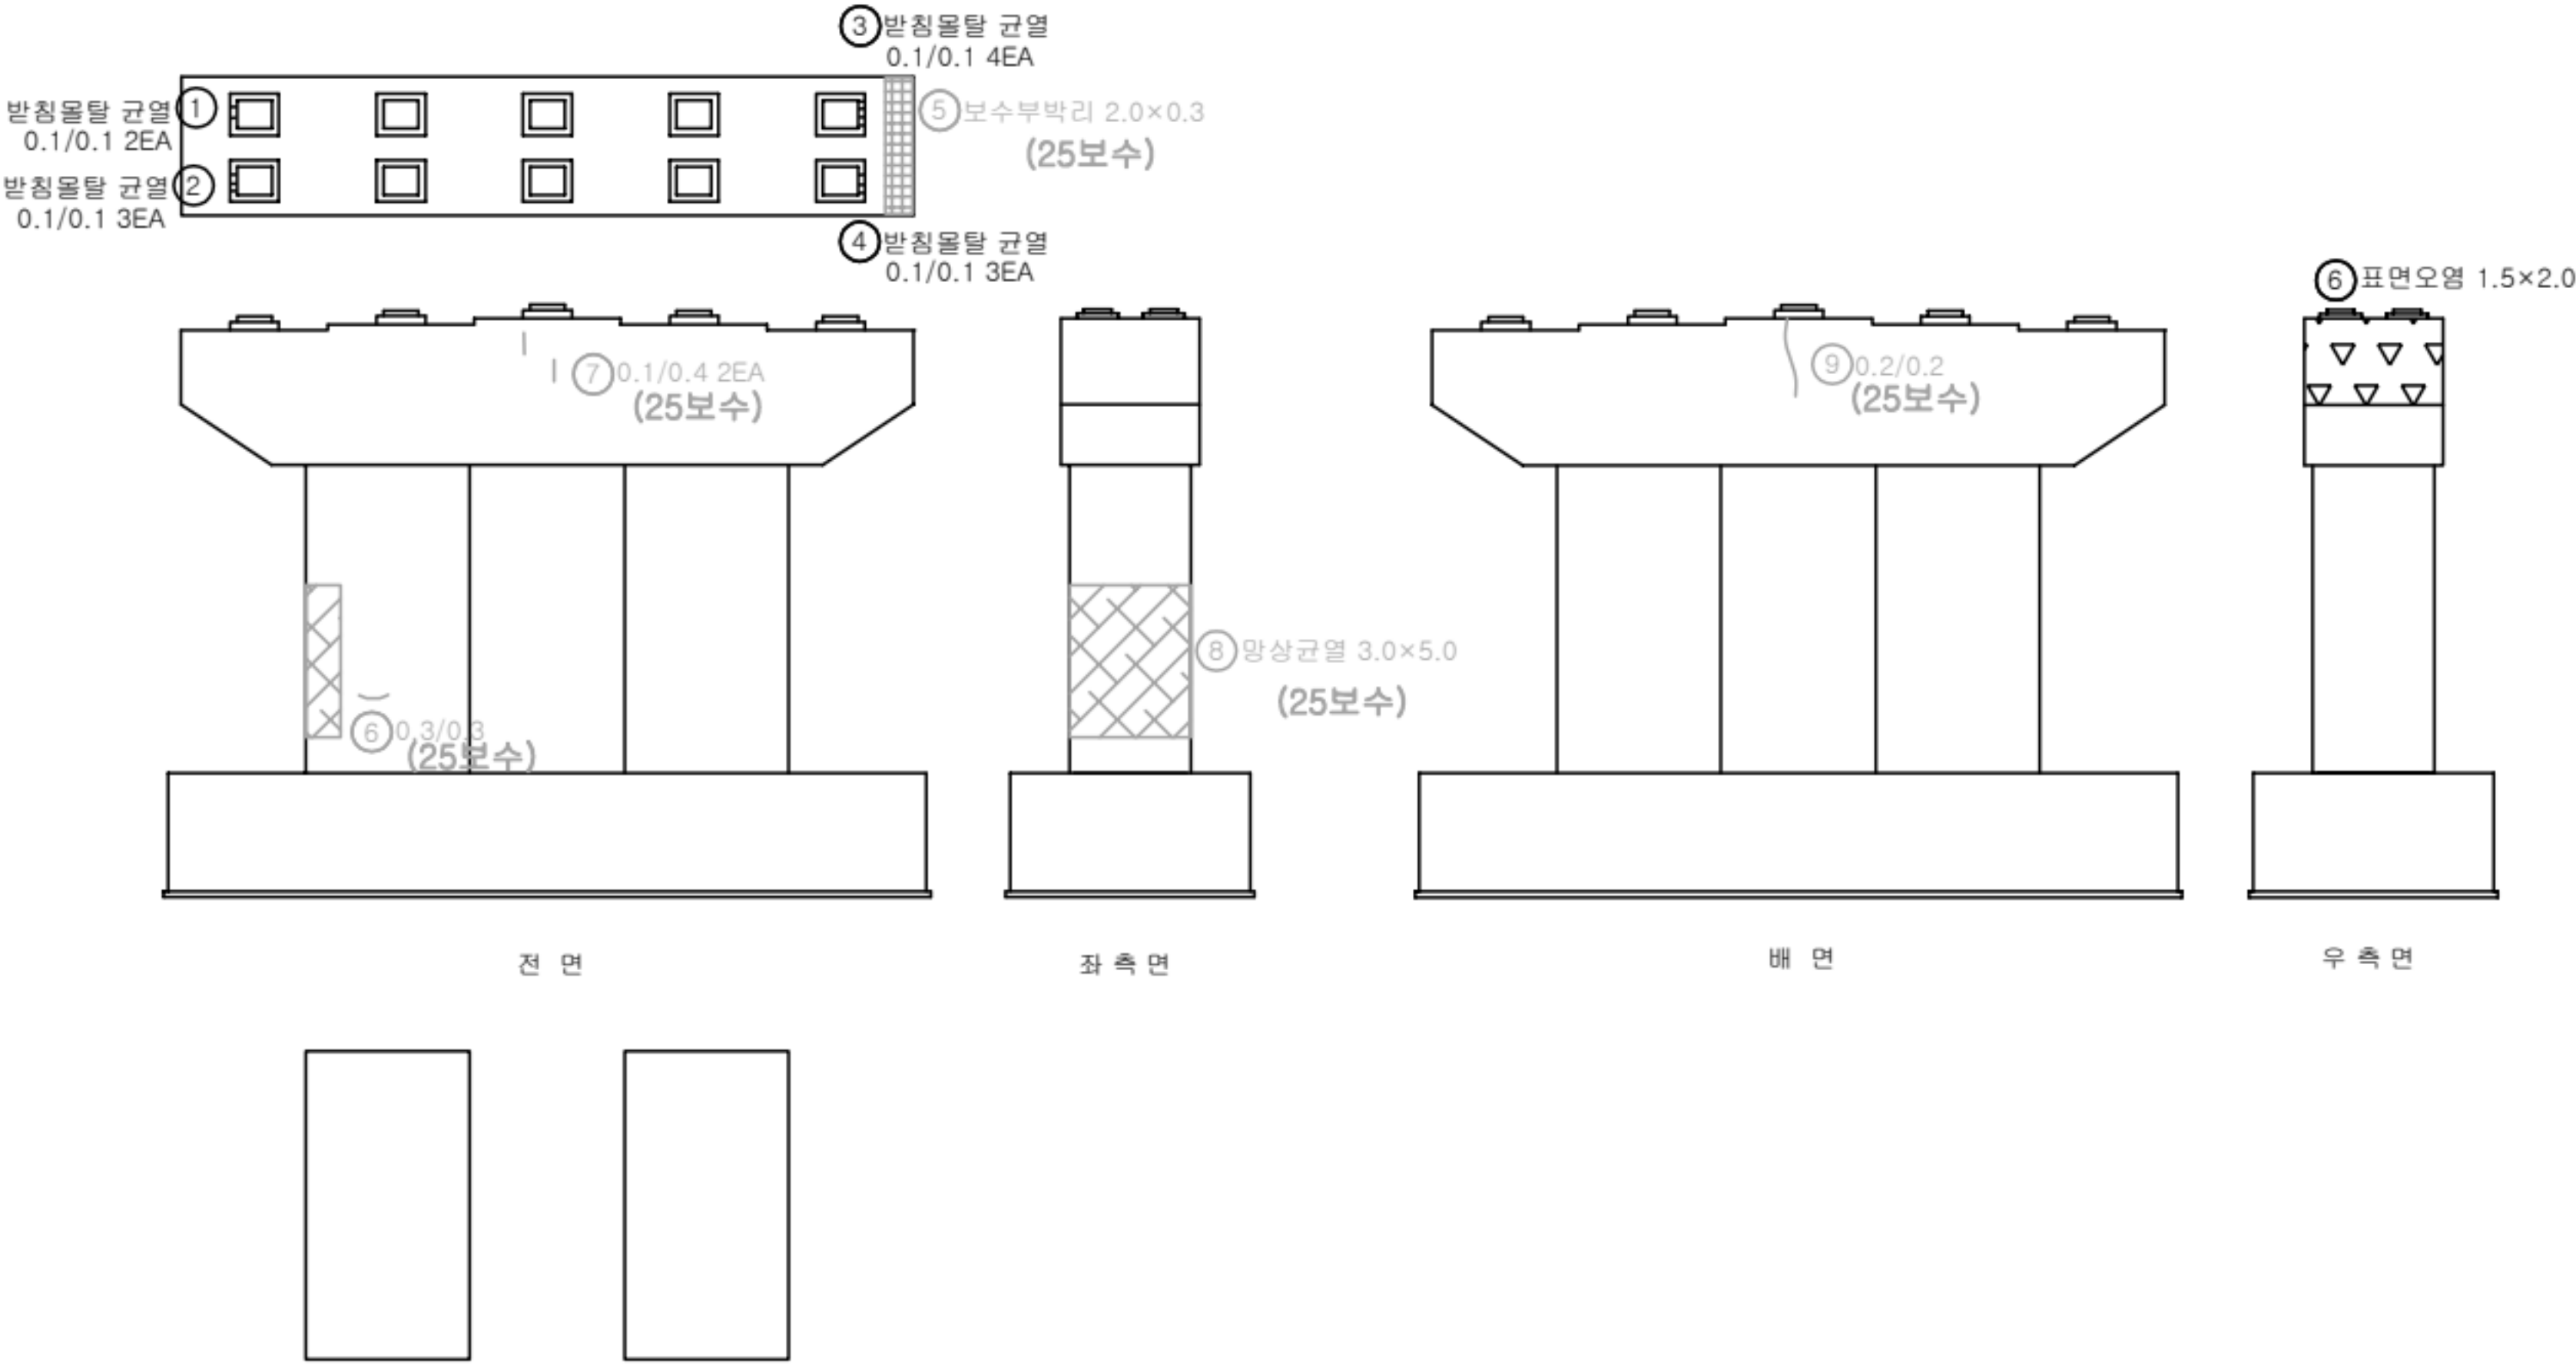
| 번호 | 손상내용 | 손상물량 | | | 비고 |
|---|---|---|---|---|---|
| 1 | 받침물탈 균열 | 0.1 | 0.1 | 2 | |
| 2 | 받침물탈 균열 | 0.1 | 0.1 | 3 | |
| 3 | 받침물탈 균열 | 0.1 | 0.1 | 4 | |
| 4 | 받침물탈 균열 | 0.1 | 0.1 | 3 | |
