| 범 | 균열 | 망상균열 | 전경, 공동 | 용역명 | 2025년 북삼교 등 98개소 정기안전점검 등 |

| ④ 재료분리 | ⑤ 시공이음부 등 | ⑥ 포장의 요철 | 교량명 | 북삼교 |

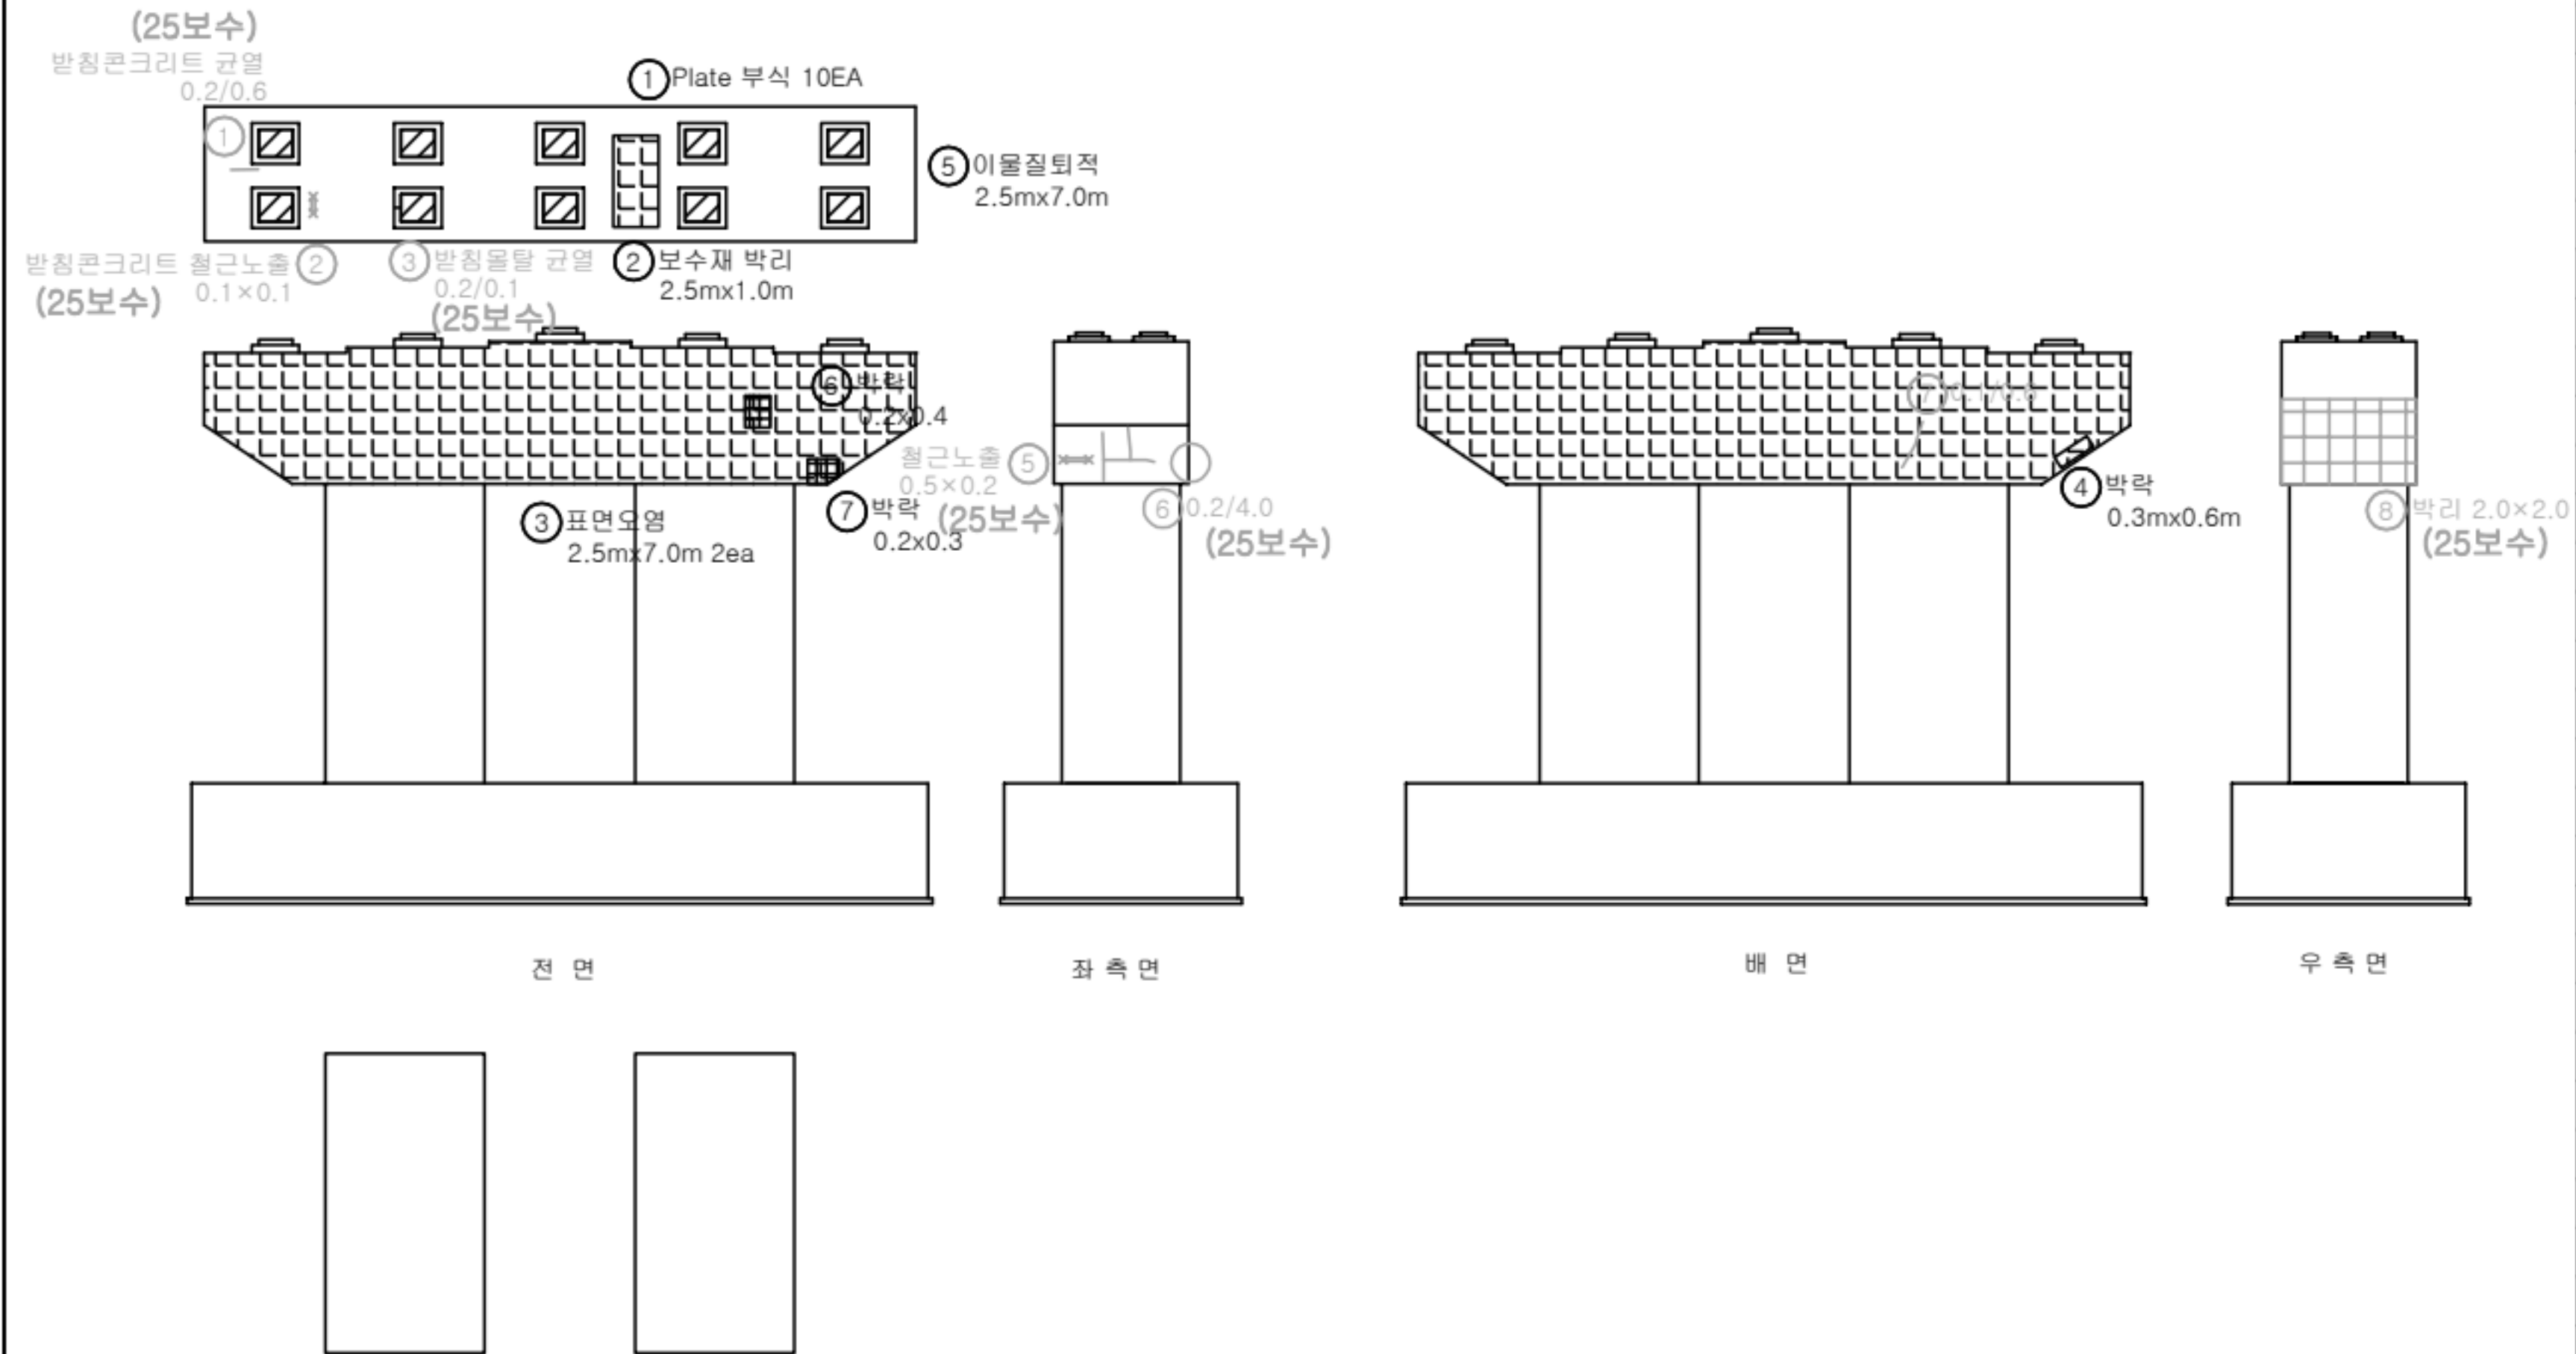
| 번호 | 손상내용 | 손상물량 | | | 비고 |
|---|---|---|---|---|---|
| 1 | 받침부식 | - | - | 10 | |

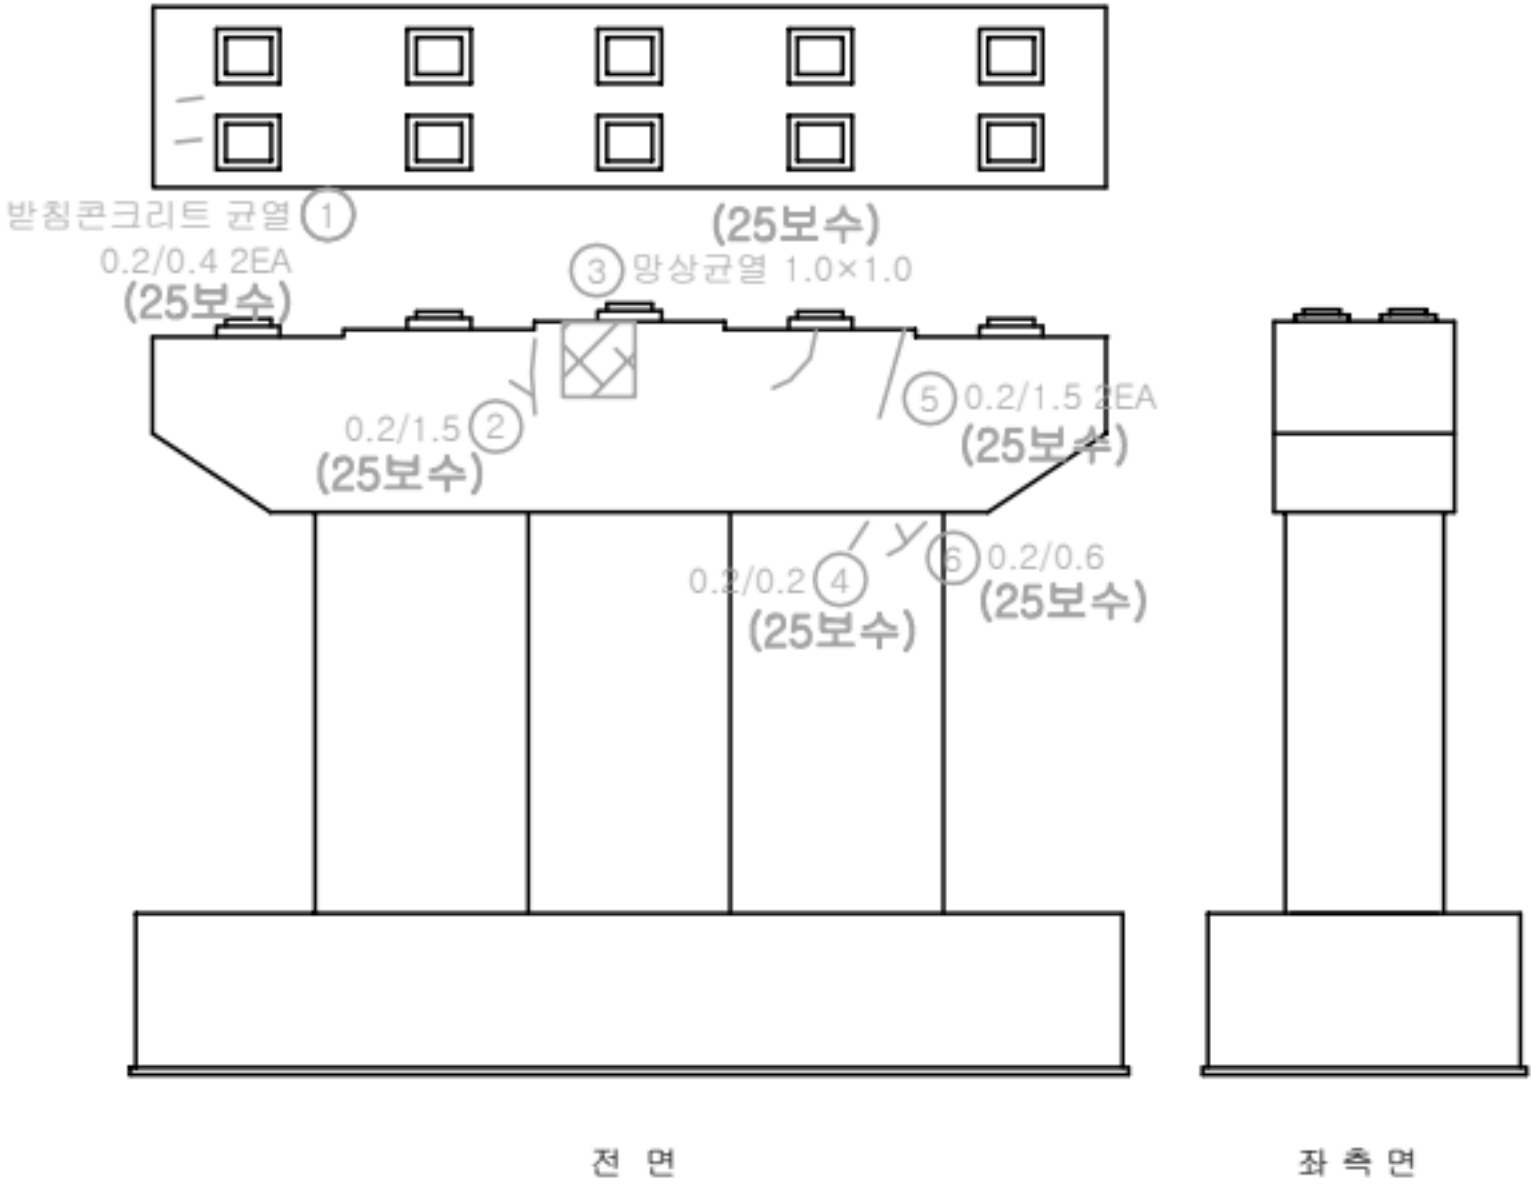
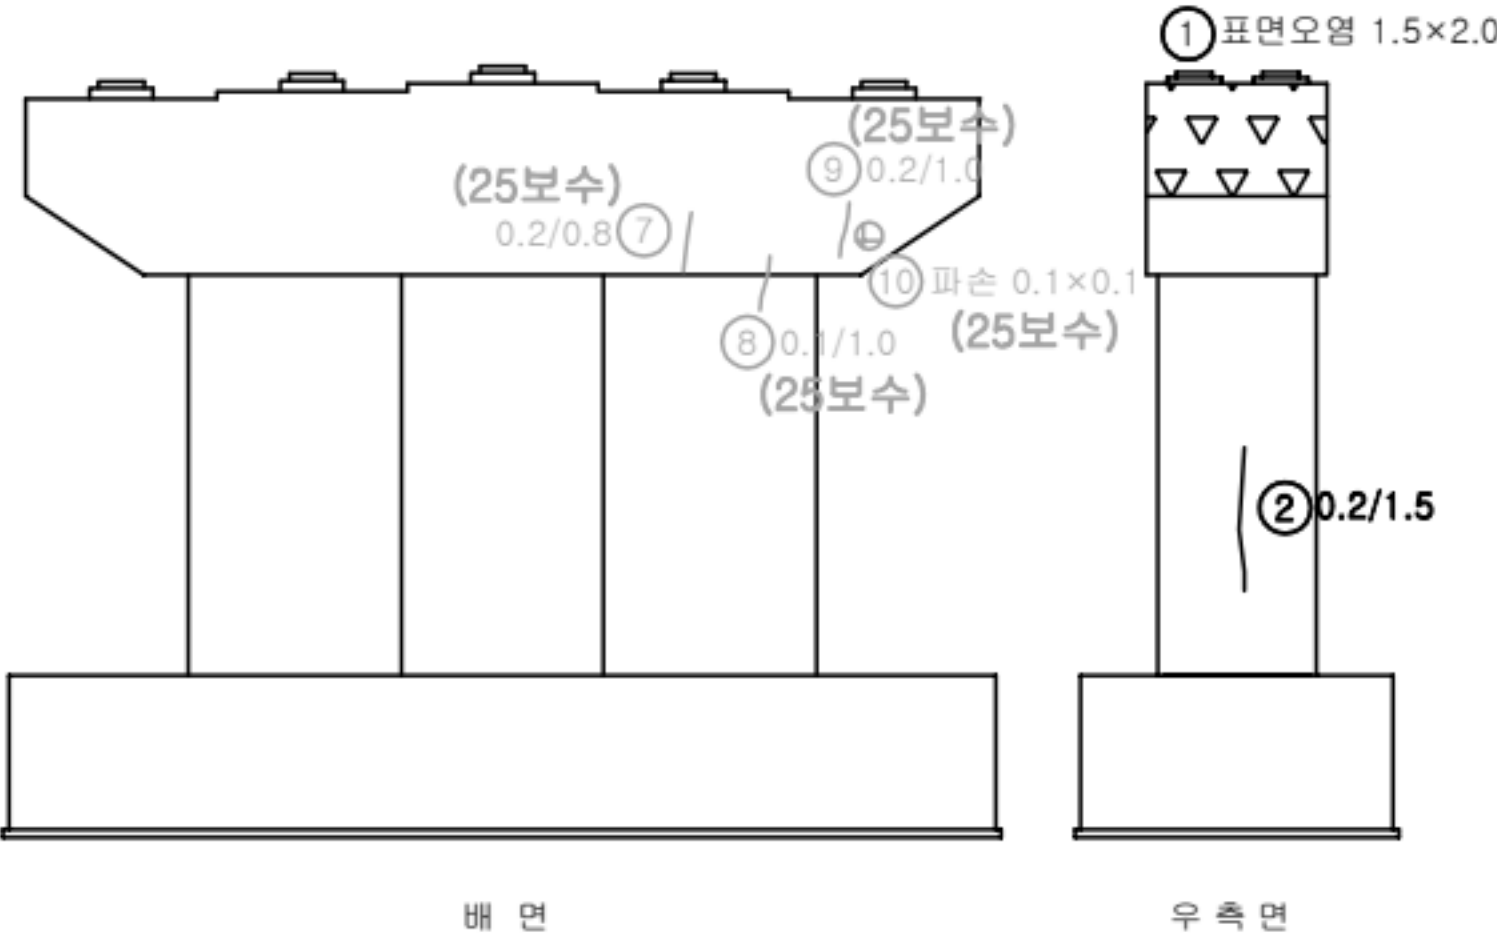
| 번호 | 손상내용 | 손상물량 | | | 비고 |
|---|---|---|---|---|---|
| 2 | 균열 (0.3mm미만) | 0.2 | 1.5 | 1 | |
