| 번호 | 손상내용 | 손상물량 | | | 비고 |

| 범 | 균열 | 망상균열 | 편형, 공동 | 용역명 | 2025년 북삼교 등 98개소 정기안전점검 등 |

| | 재료분리 | 시공이음부 손상 | 포장의 요철 | 교량명 | 북삼교 |

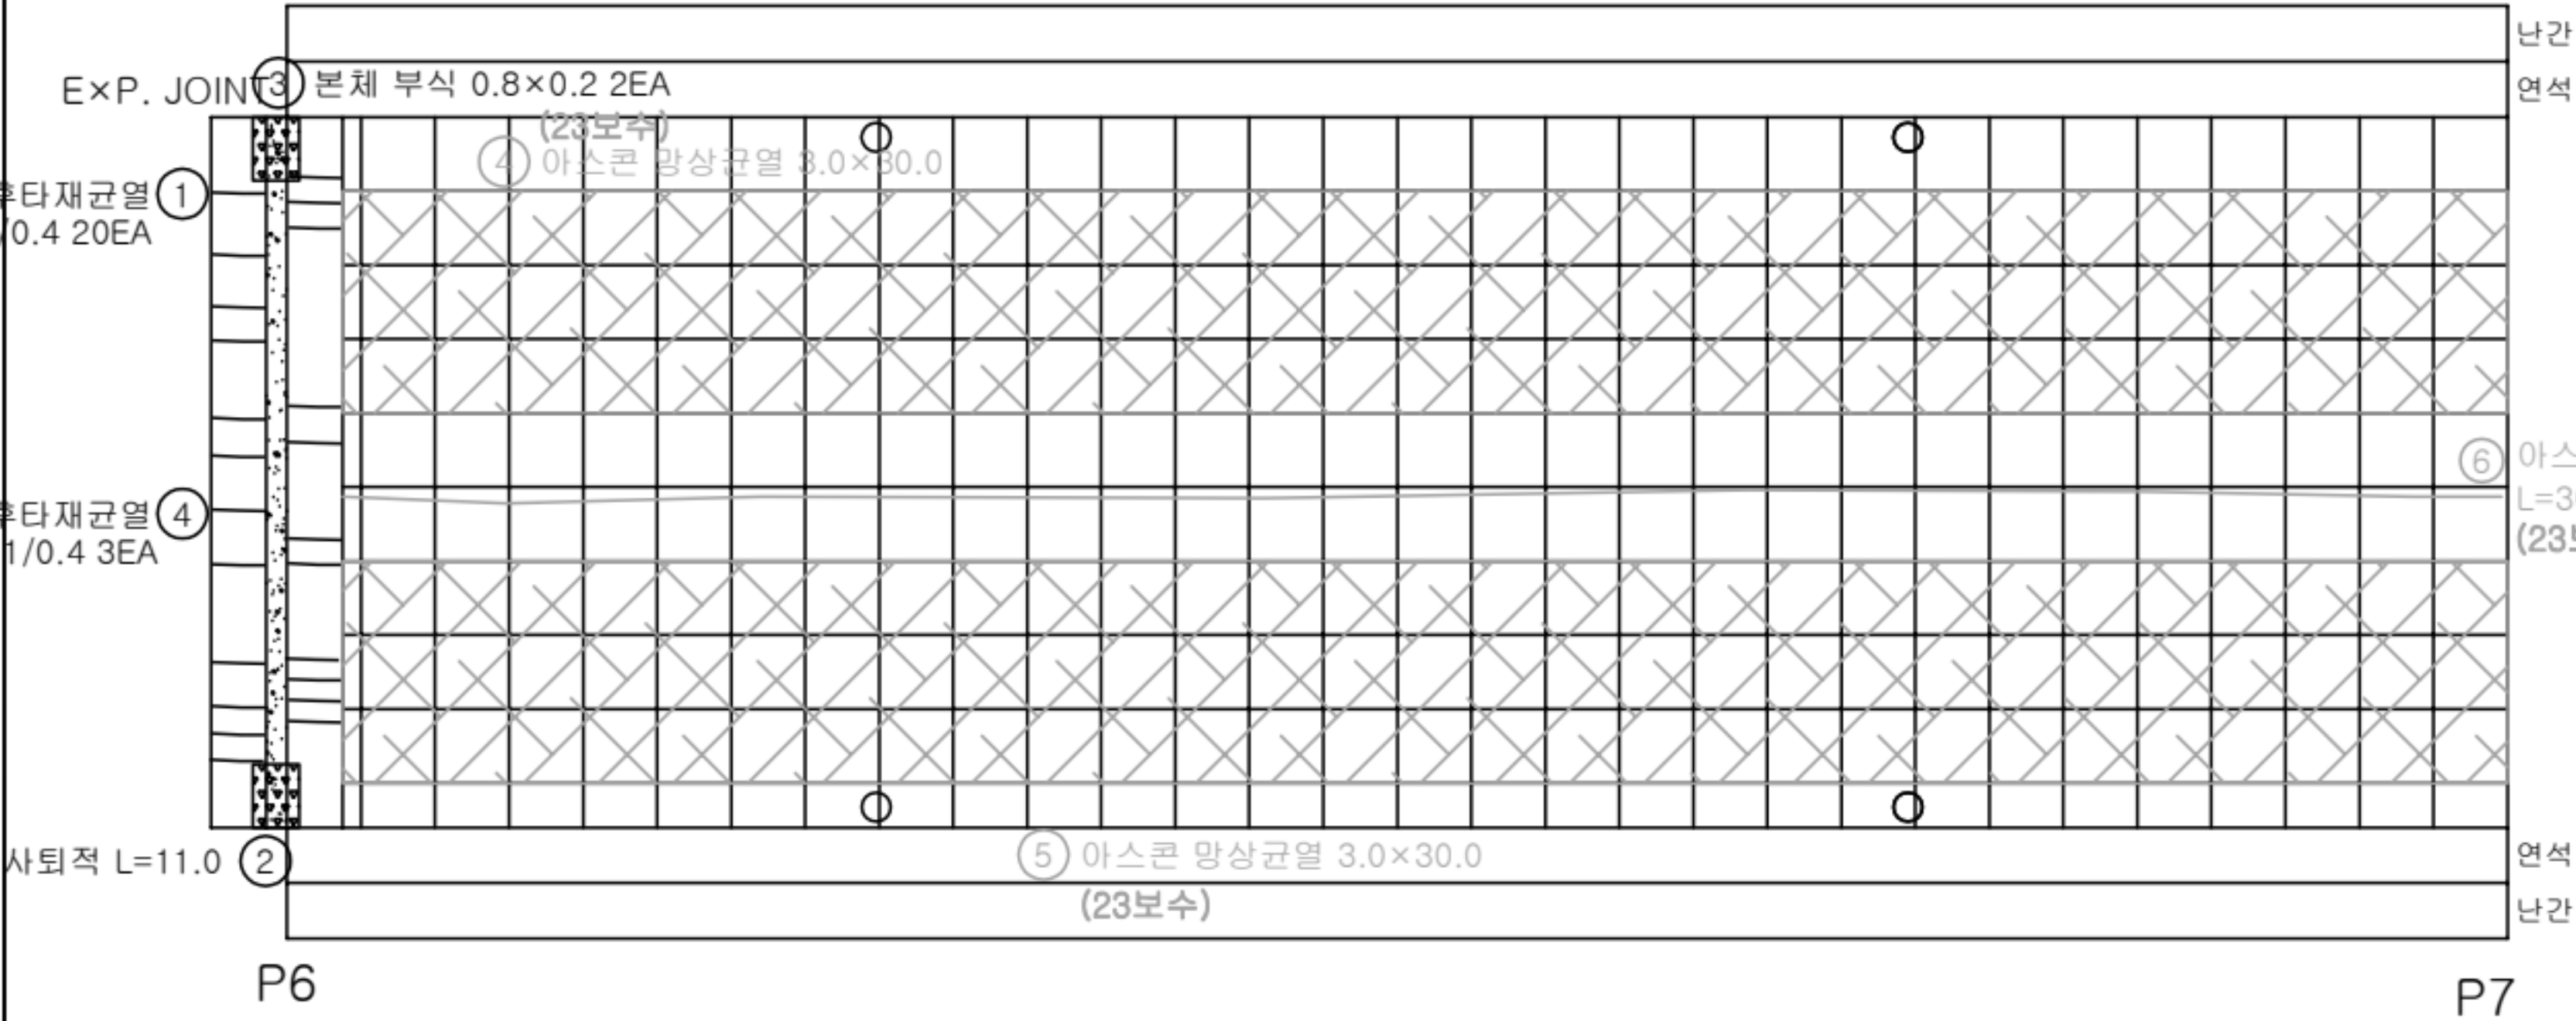
| 번호 | 손상내용 | 손상물량 | | | 비고 |
| 1 | 후타재 균열 | 0.1 | 0.4 | 20 | |
| 3 | 본체 부식 | 0.8 | 0.2 | 2 | |
| 4 | 후타재 균열 | 0.1 | 0.4 | 3 | |

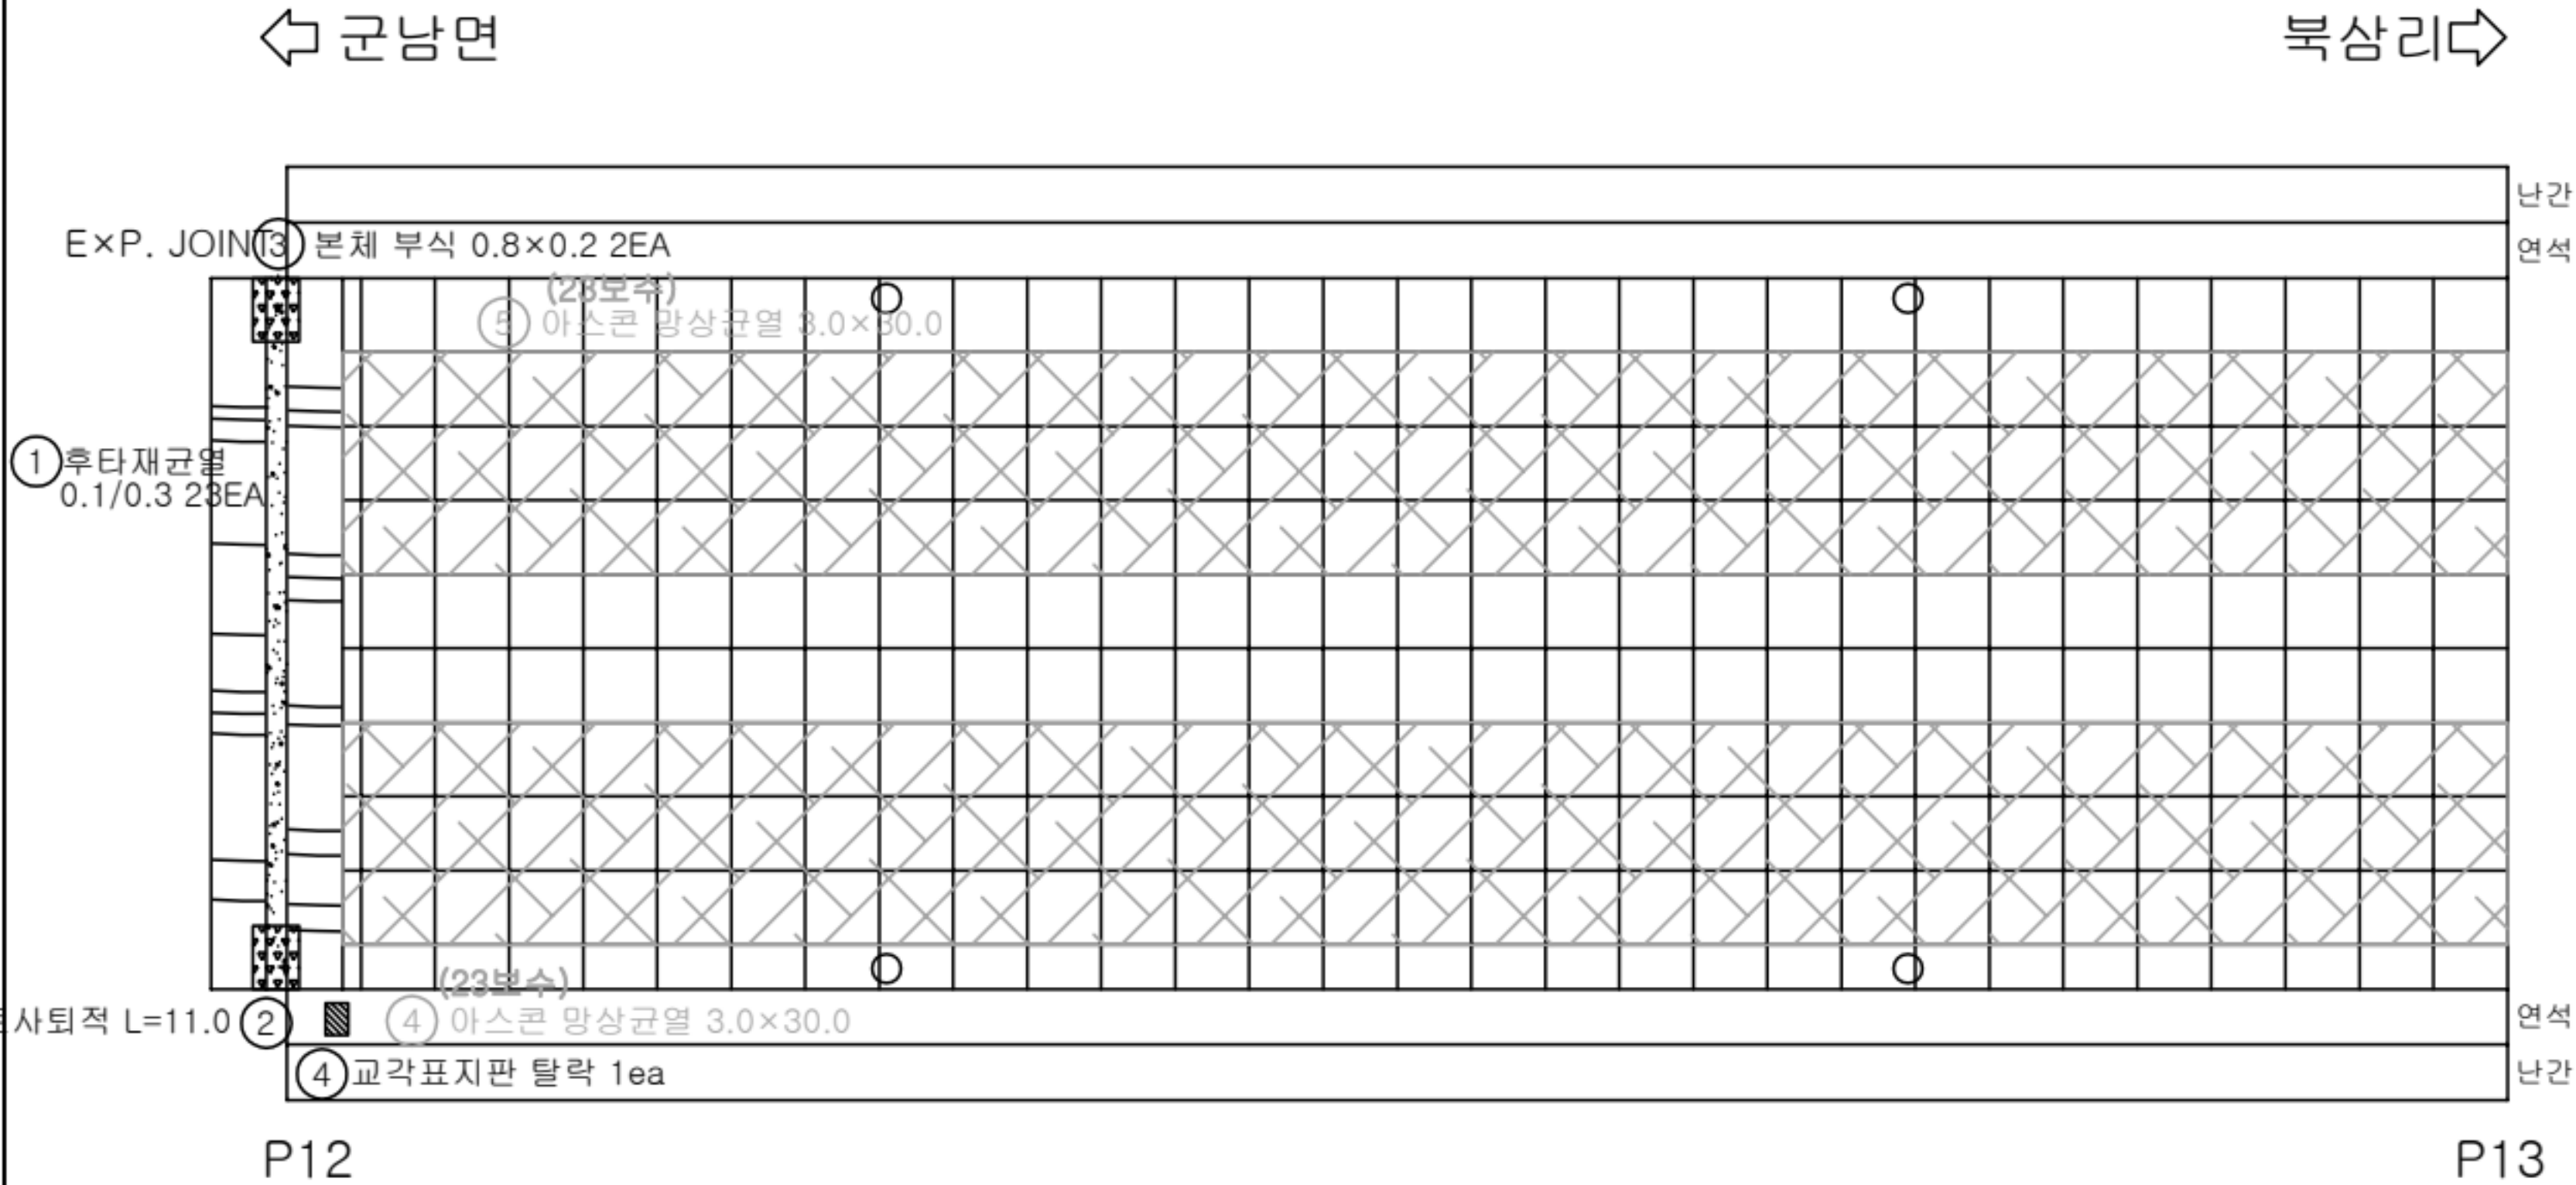
| 번호 | 손상내용 | 손상물량 | | | 비고 |
| 1 | 후타재 균열 | 0.1 | 0.3 | 23 | |
| 3 | 본체 부식 | 0.8 | 0.2 | 2 | |

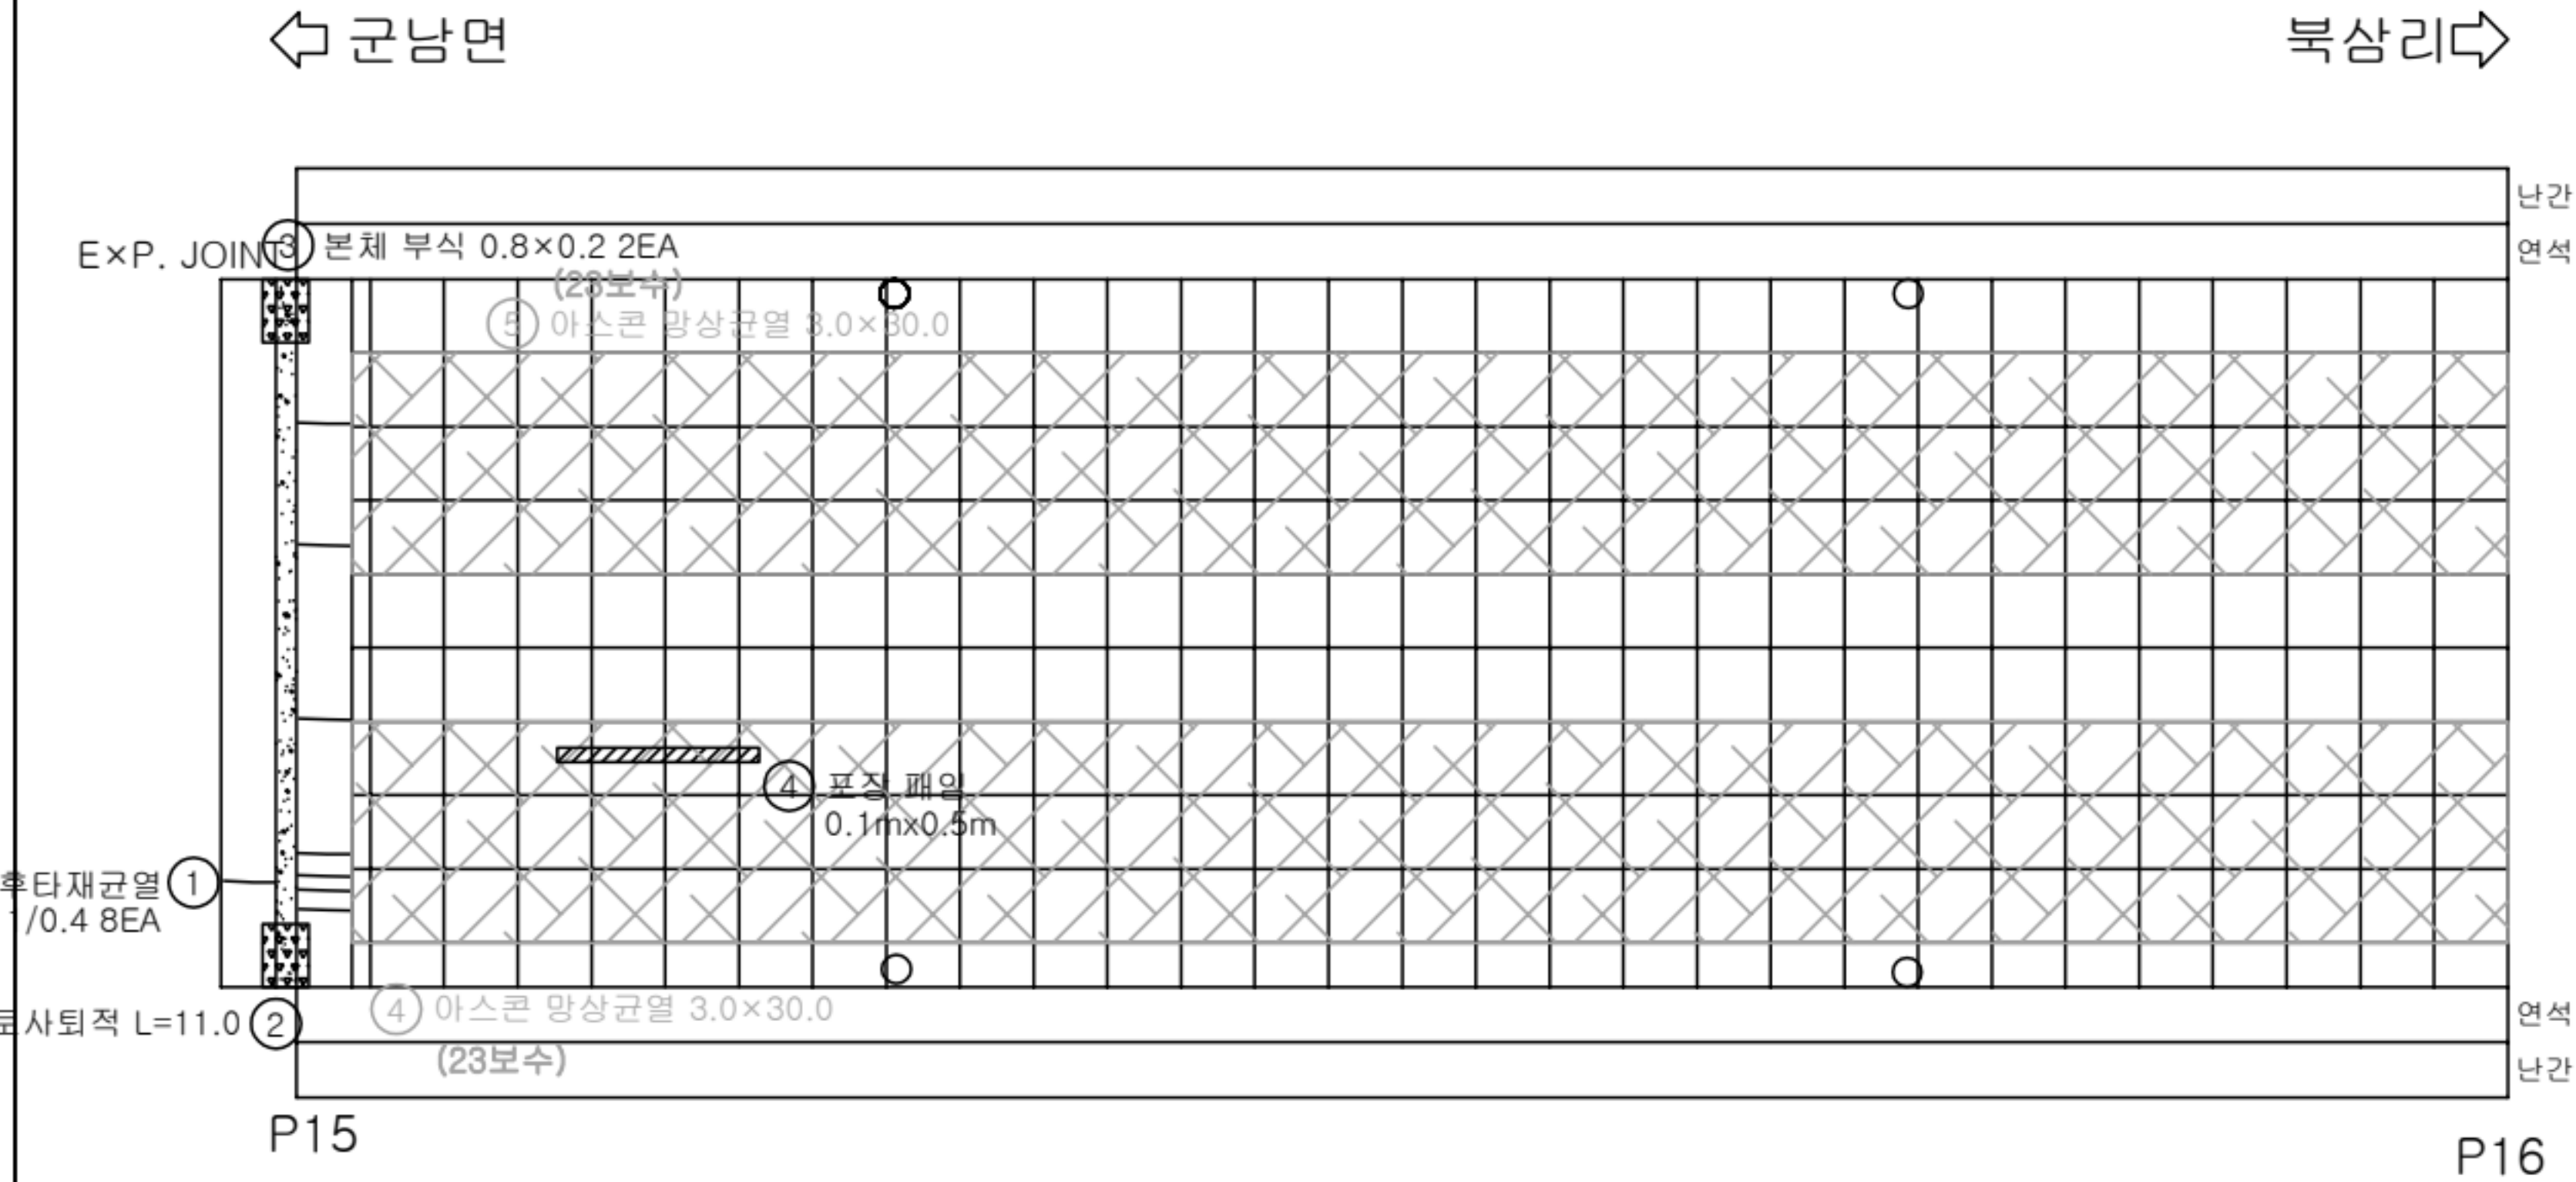
| 번호 | 손상내용 | 손상물량 | | | 비고 |
| 1 | 후타재 균열 | 0.1 | 0.4 | 8 | |
| 3 | 본체 부식 | 0.8 | 0.2 | 2 | |

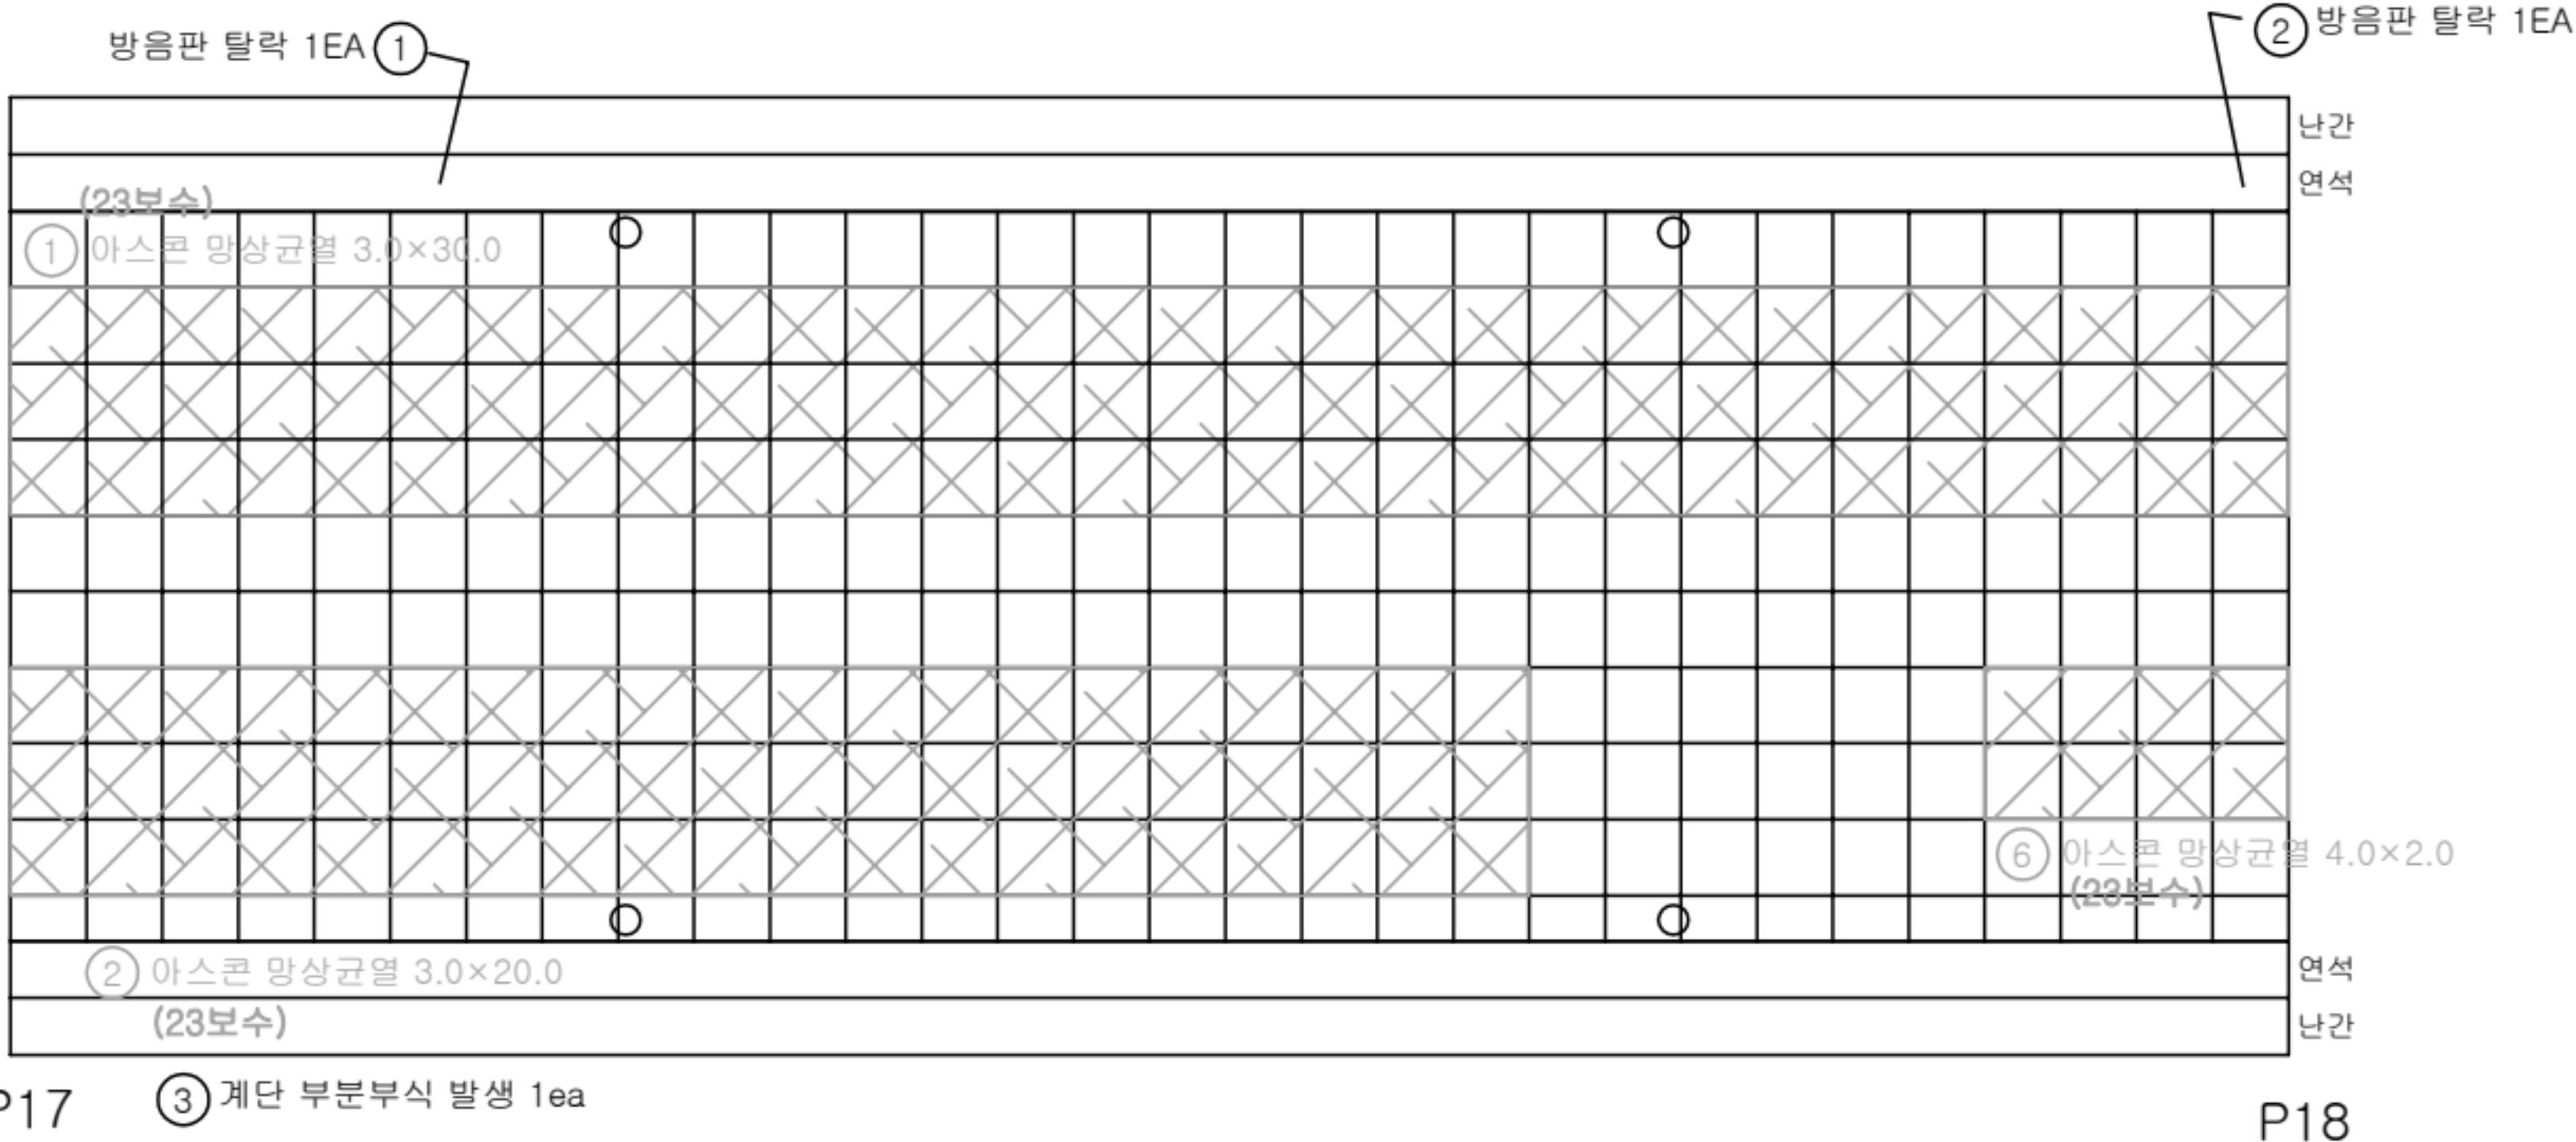
| 번호 | 손상내용 | 손상물량 | | | 비고 |
| 3 | 계단 부분부식 발생 | - | - | 1 | |

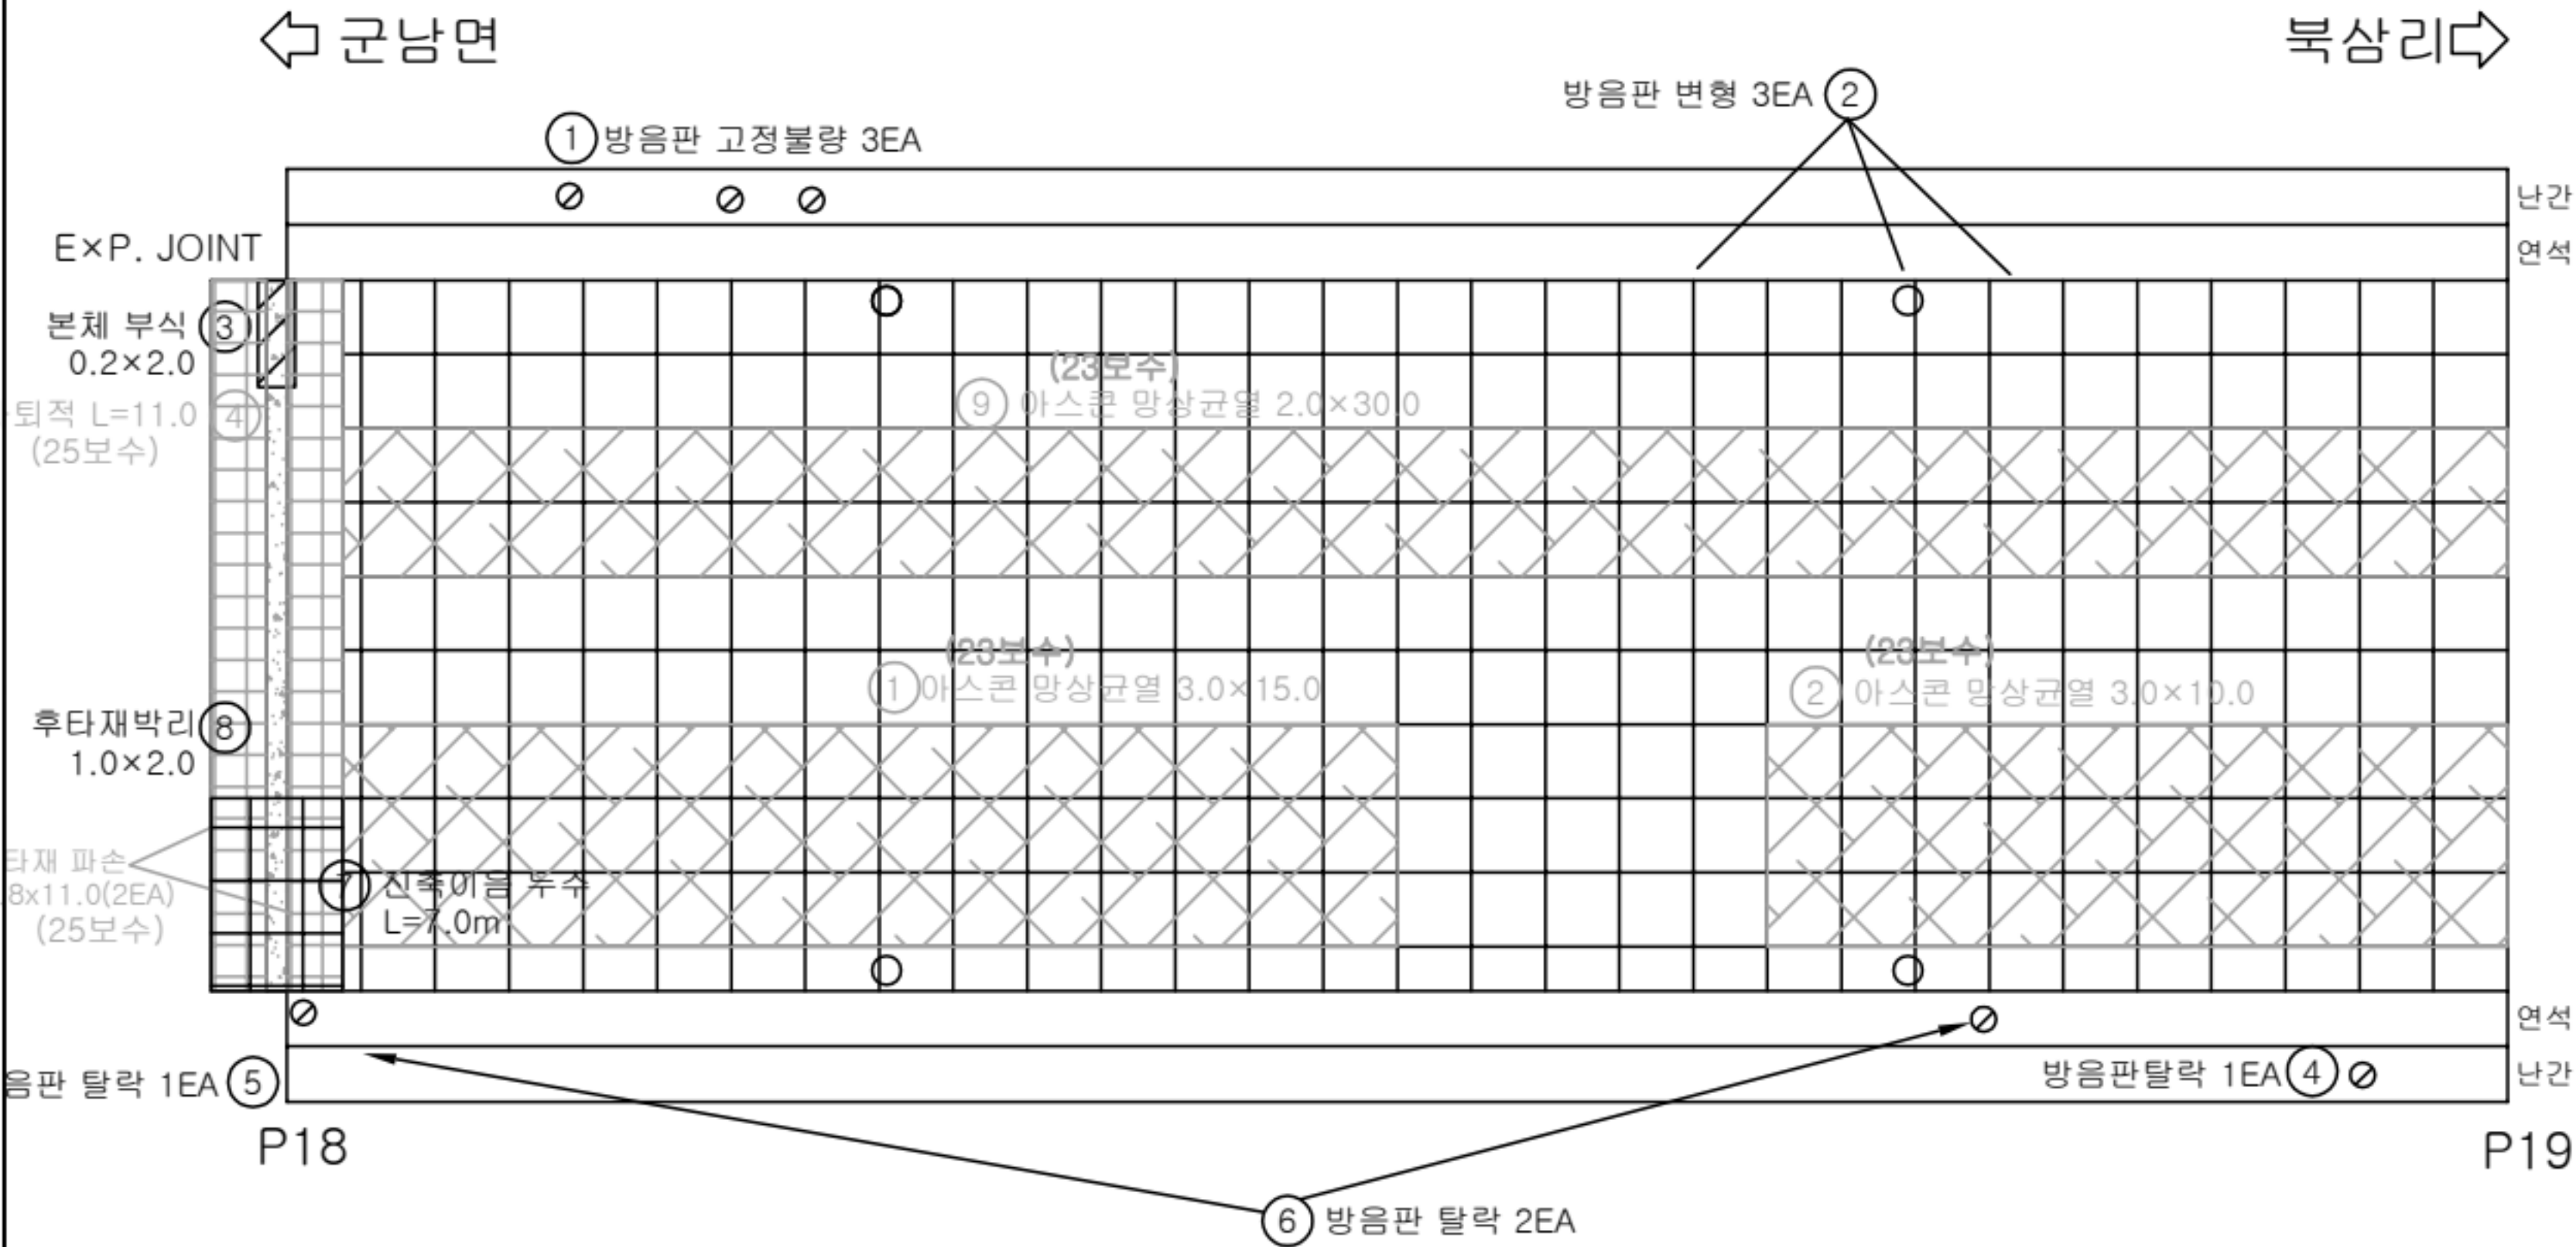
| 번호 | 손상내용 | 손상물량 | | | 비고 |
| 3 | 본체 부식 | 0.2 | 2.0 | 1 | |
| 7 | 신축이음 누수 | - | 7.0 | 1 | |

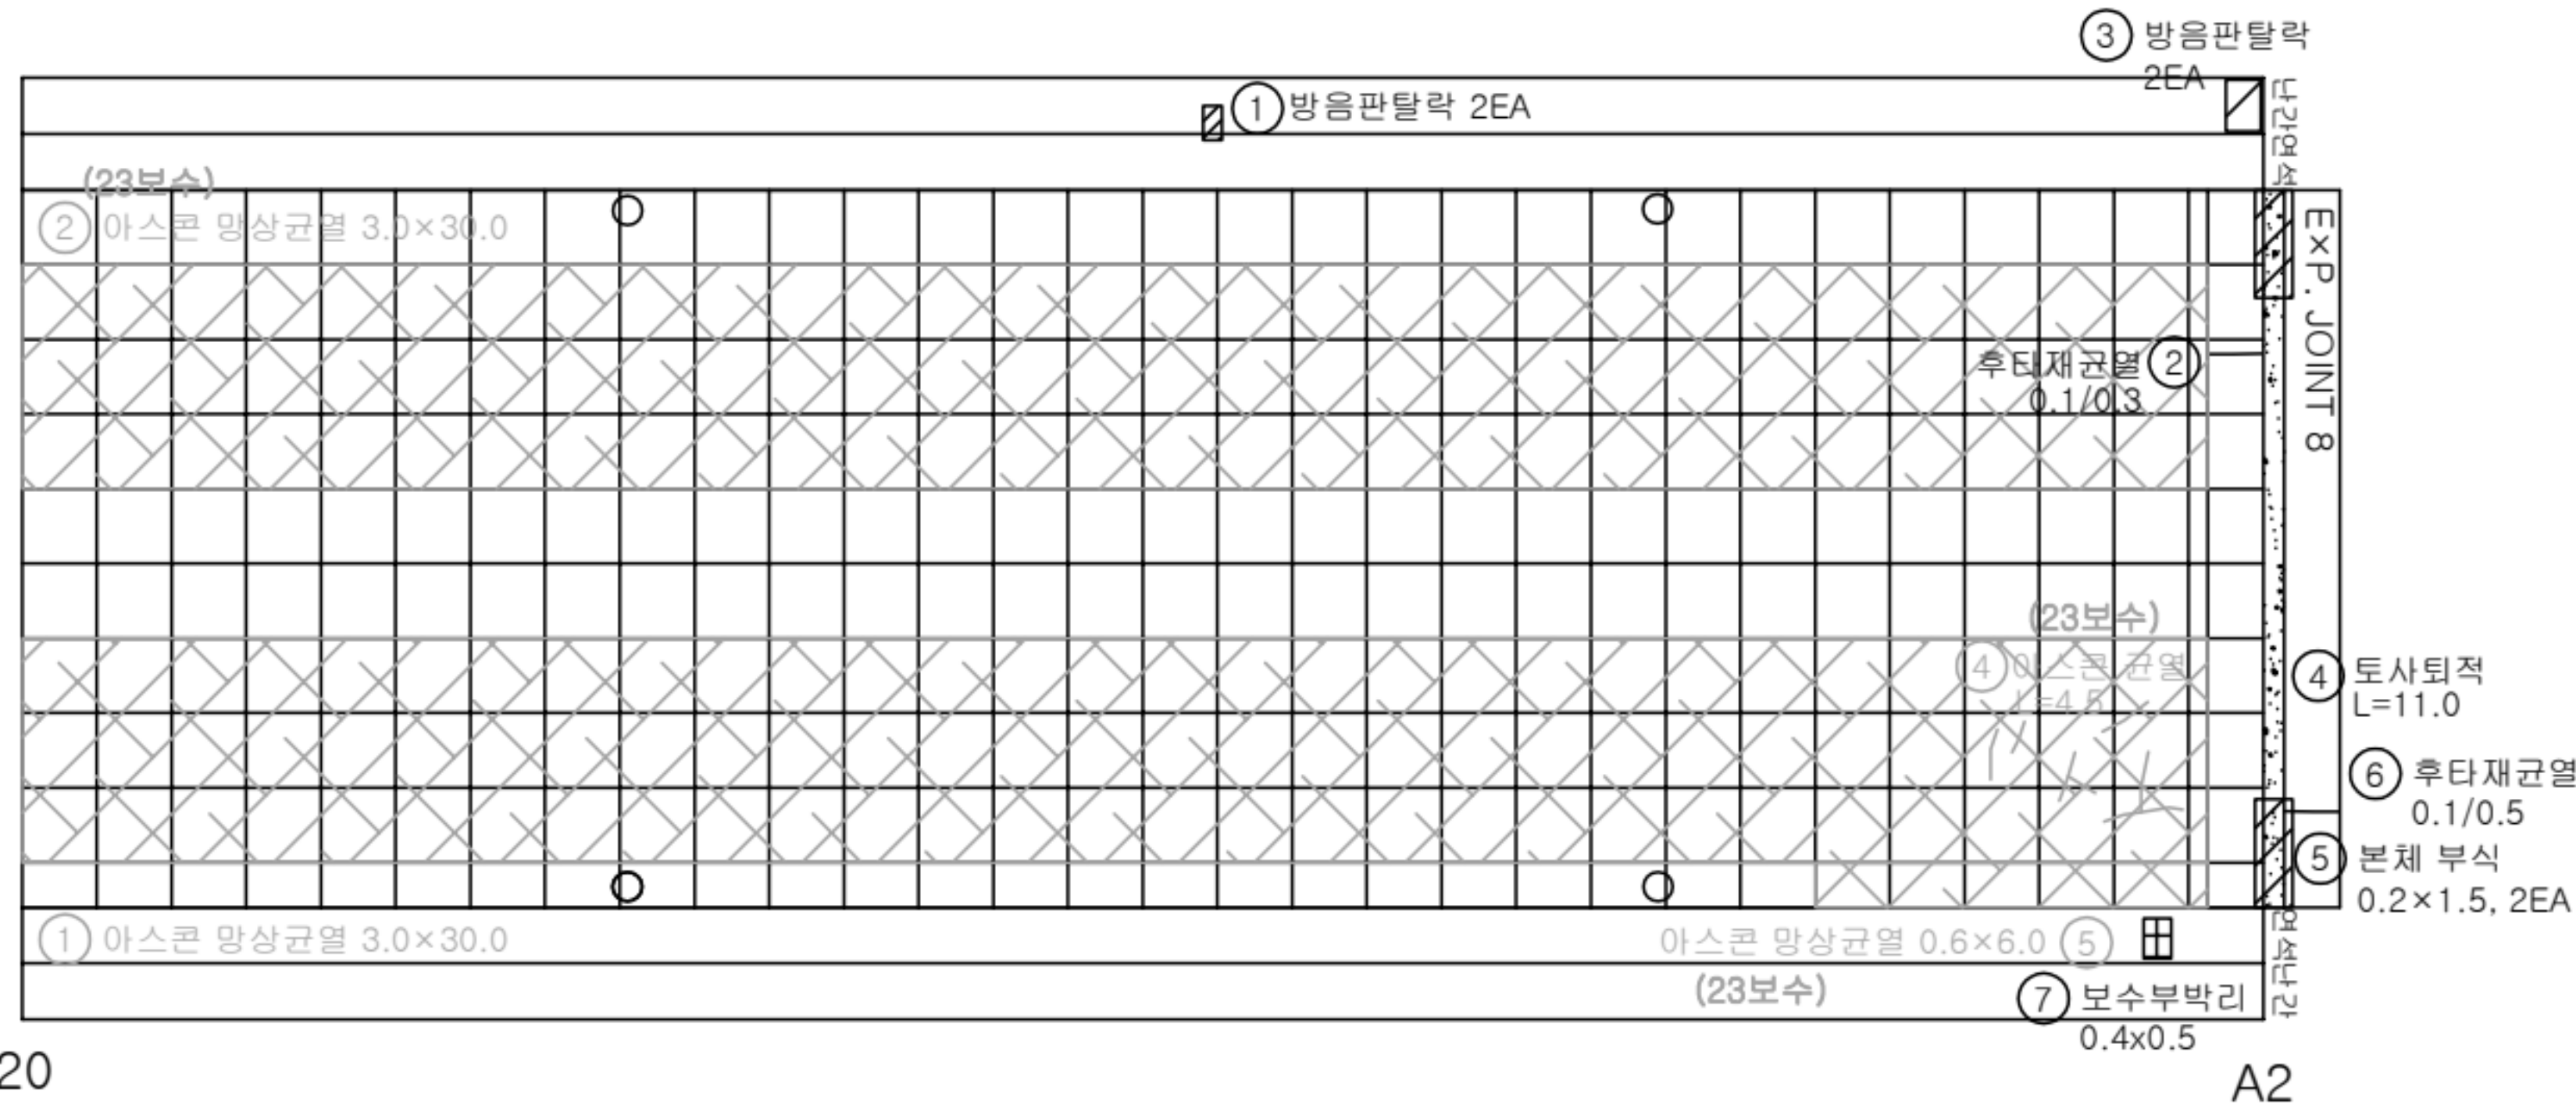
| 번호 | 손상내용 | 손상물량 | | | 비고 |
| 2 | 후타재 균열 | 0.1 | 0.3 | 1 | |
| 5 | 본체 부식 | 0.2 | 1.5 | 2 | |
| 6 | 후타재 균열 | 0.1 | 0.5 | 1 | |

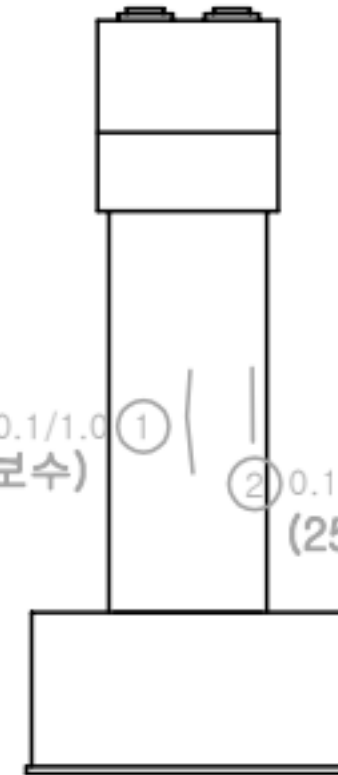
좌 측 면

(25보수)

③ 받침콘크리트 균열  
0.1/0.2

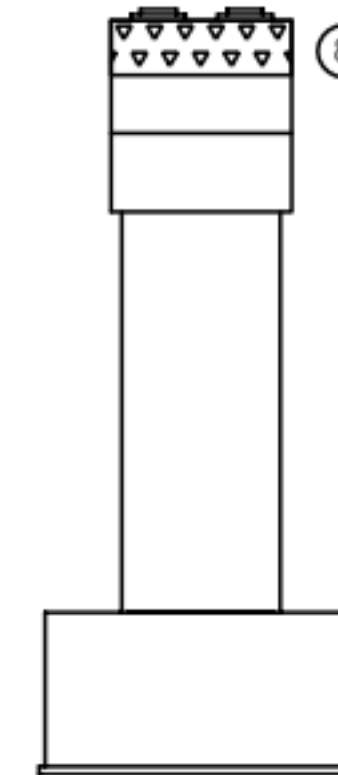
우 측 면

⑧ 표면오염  
2.0×1.5

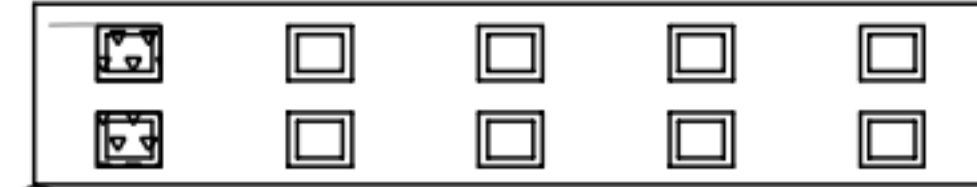
① Plate 부식  
2EA

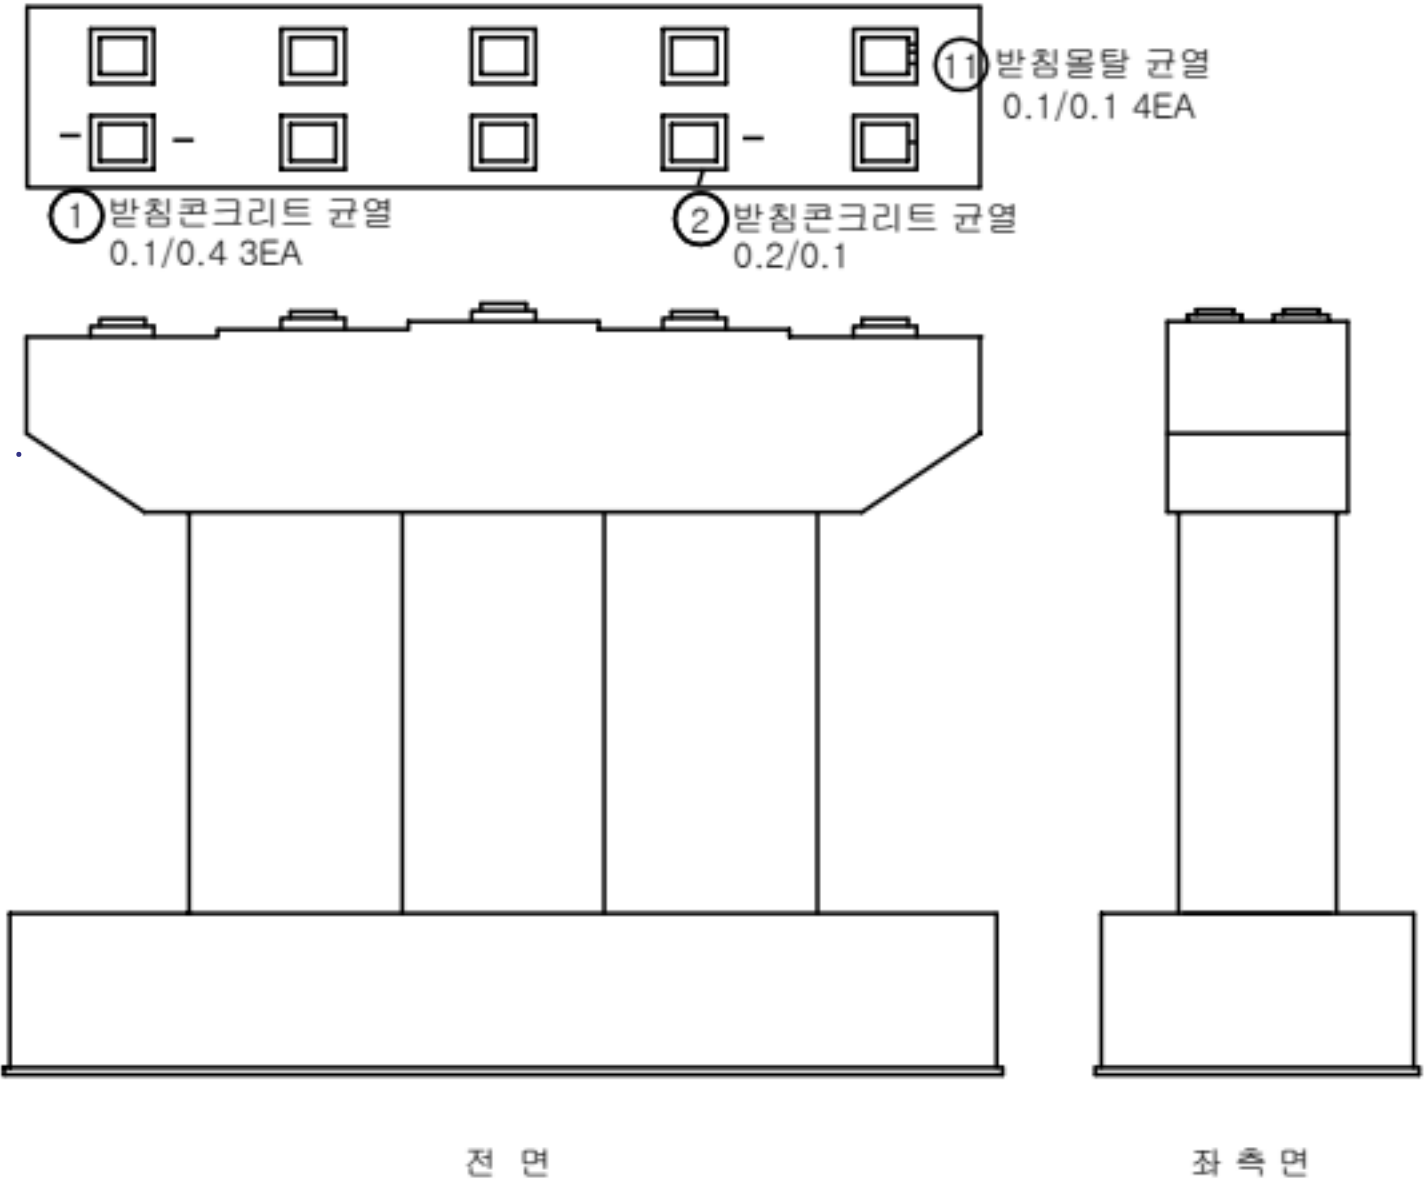
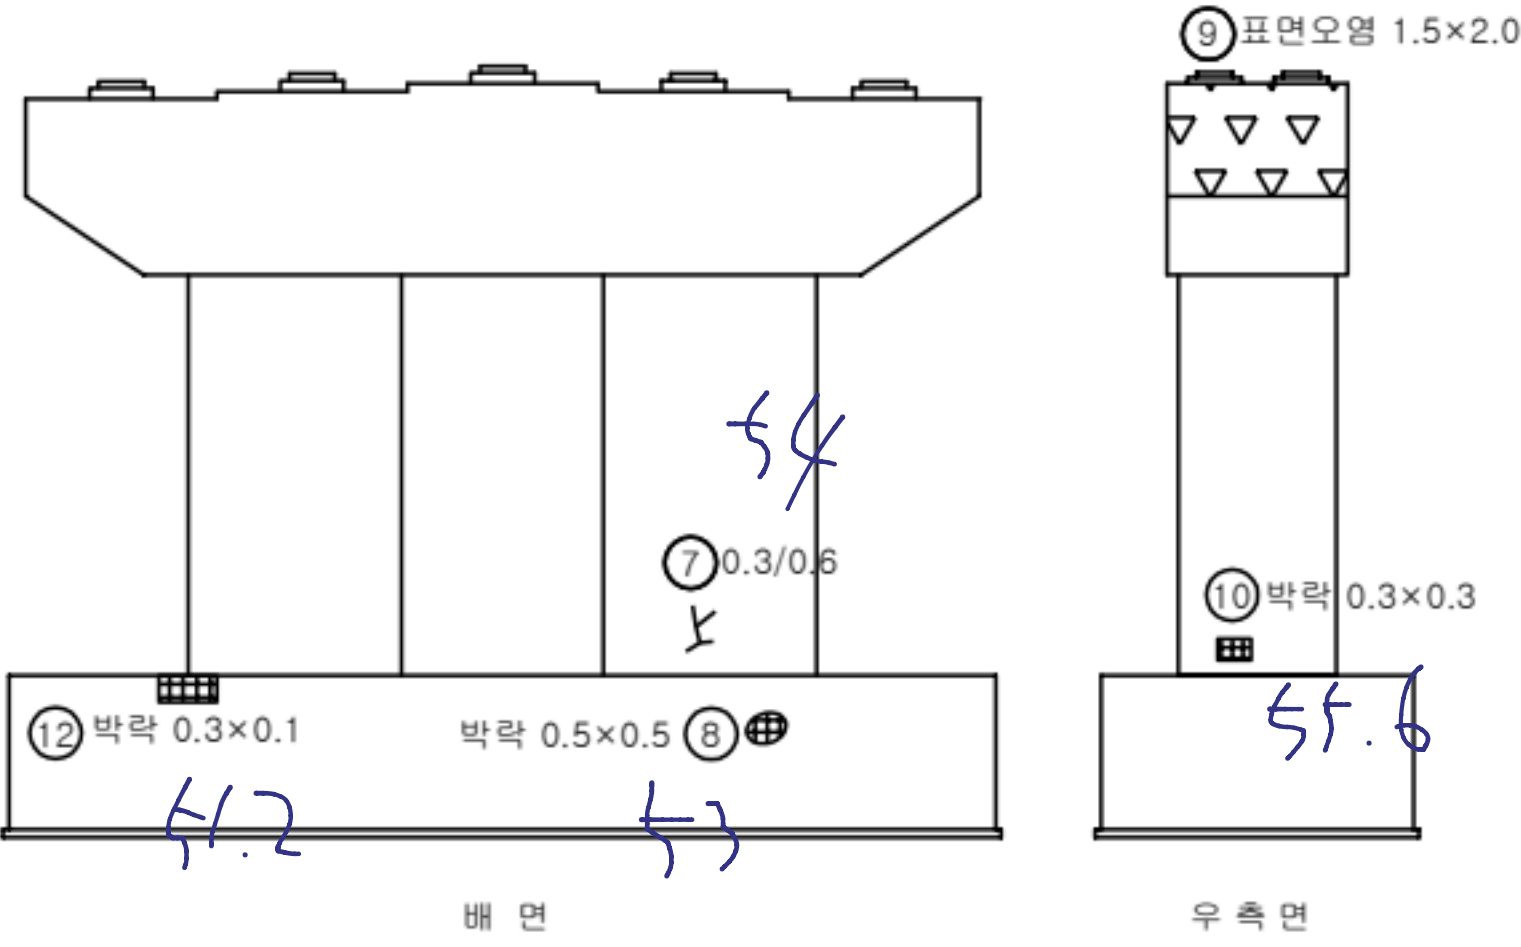
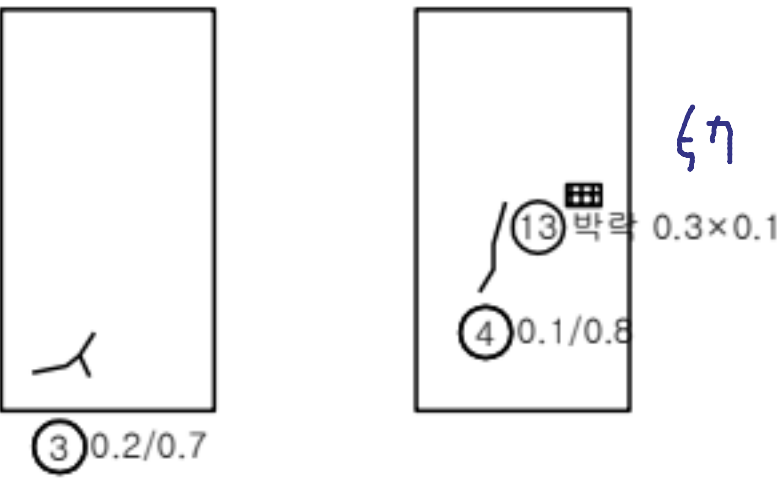
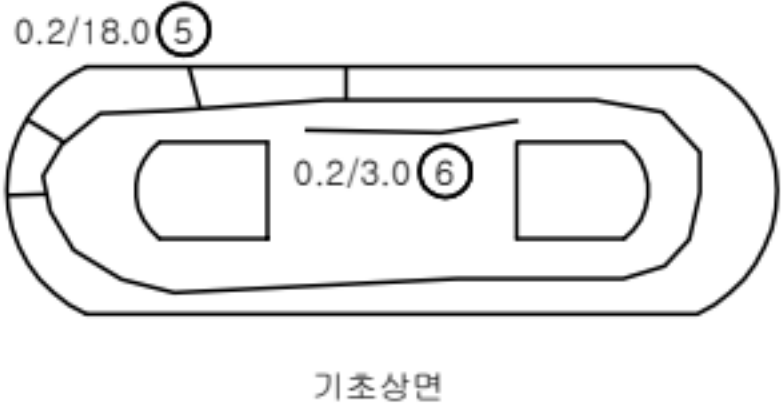
| 번호 | 손상내용 | 손상물량 | | | 비고 |
|---|---|---|---|---|---|
| 1 | 받침콘크리트 균열 | 0.1 | 0.4 | 3 | |
| 2 | 받침콘크리트 균열 | 0.2 | 0.1 | 1 | |
| 3 | 균열(0.3mm미만) | 0.2 | 0.7 | 1 | |
| 4 | 균열(0.3mm미만) | 0.1 | 0.8 | 1 | |
| 5 | 균열(0.3mm미만) | 0.2 | 18.0 | 1 | |
| 6 | 균열(0.3mm미만) | 0.2 | 3.0 | 1 | |
| 7 | 균열(0.3mm이상) | 0.3 | 0.6 | 1 | |
| 11 | 받침물탈 균열 | 0.1 | 0.1 | 4 | |

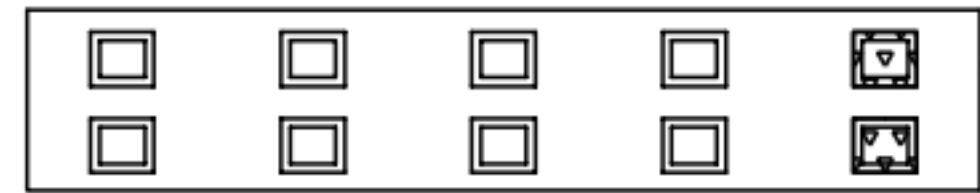
⑥ Plate 부식  
2EA
