| 번호 | 손상내용 | 손상물량 | | | 비고 |

| 범 | 균열 | 망상균열 | 편형, 공동 | 용역명 | 2025년 북삼교 등 98개소 정기안전점검 등 |

| | 재료분리 | 시공이음부 손상 | 포장의 요철 | 교량명 | 북삼교 |

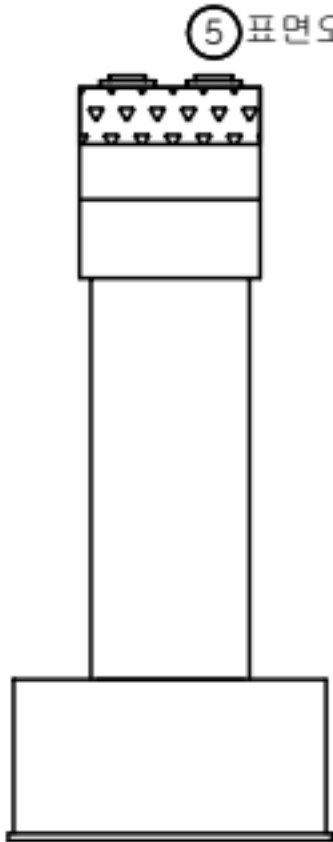
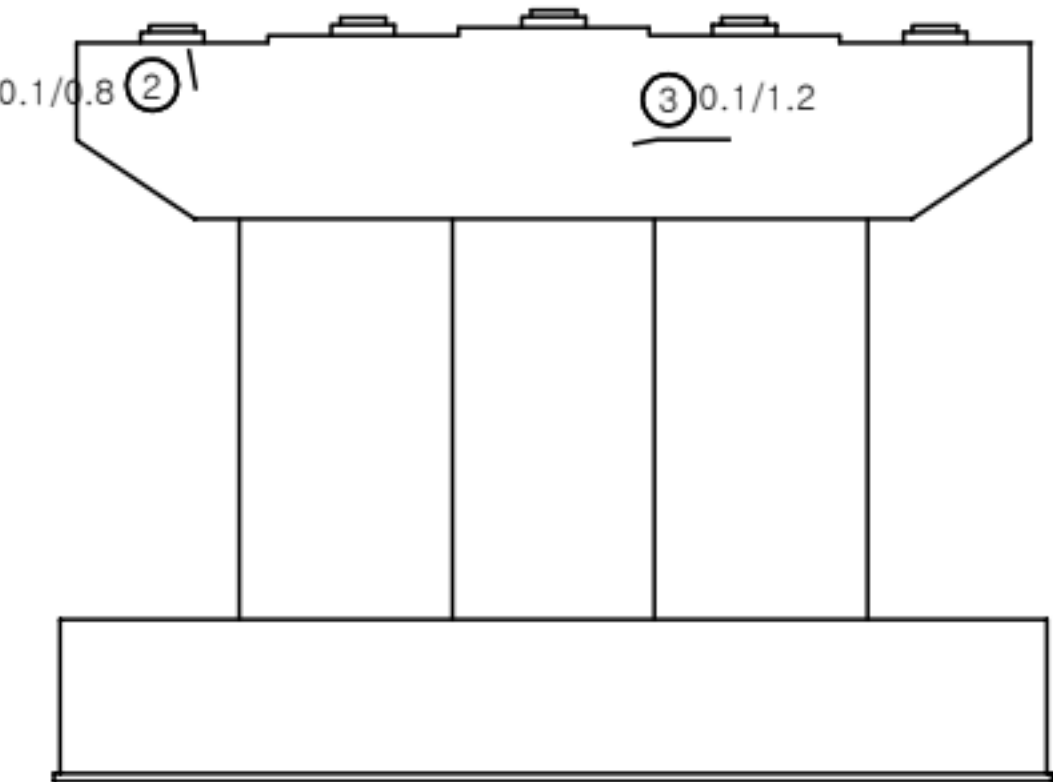
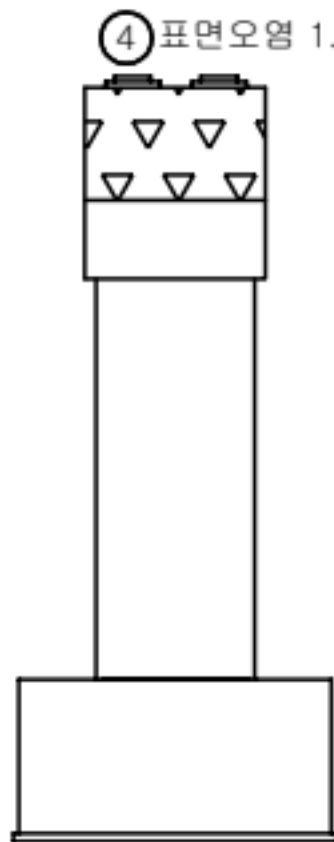
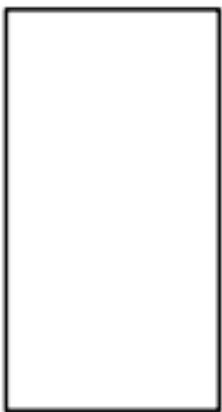
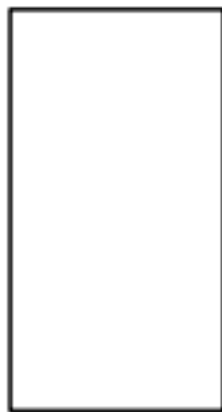
| 번호 | 손상내용 | 손상물량 | | | 비고 |
|---|---|---|---|---|---|
| 1 | 망상균열 | 1.5 | 2.0 | 1 | |
| 2 | 균열(0.3mm미만) | 0.1 | 0.8 | 1 | |
| 3 | 균열(0.3mm미만) | 0.1 | 1.2 | 1 | |
| 6 | Plate 부식 | - | - | 2 | |

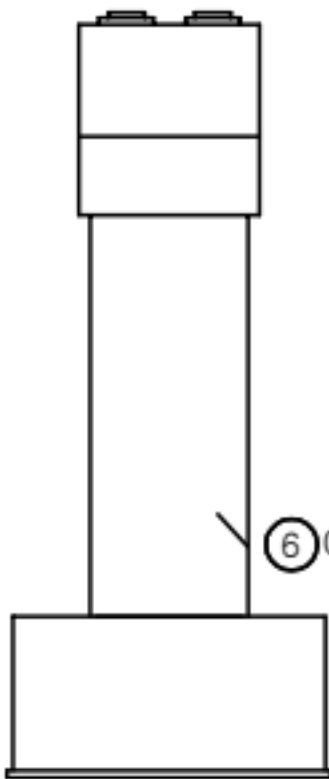
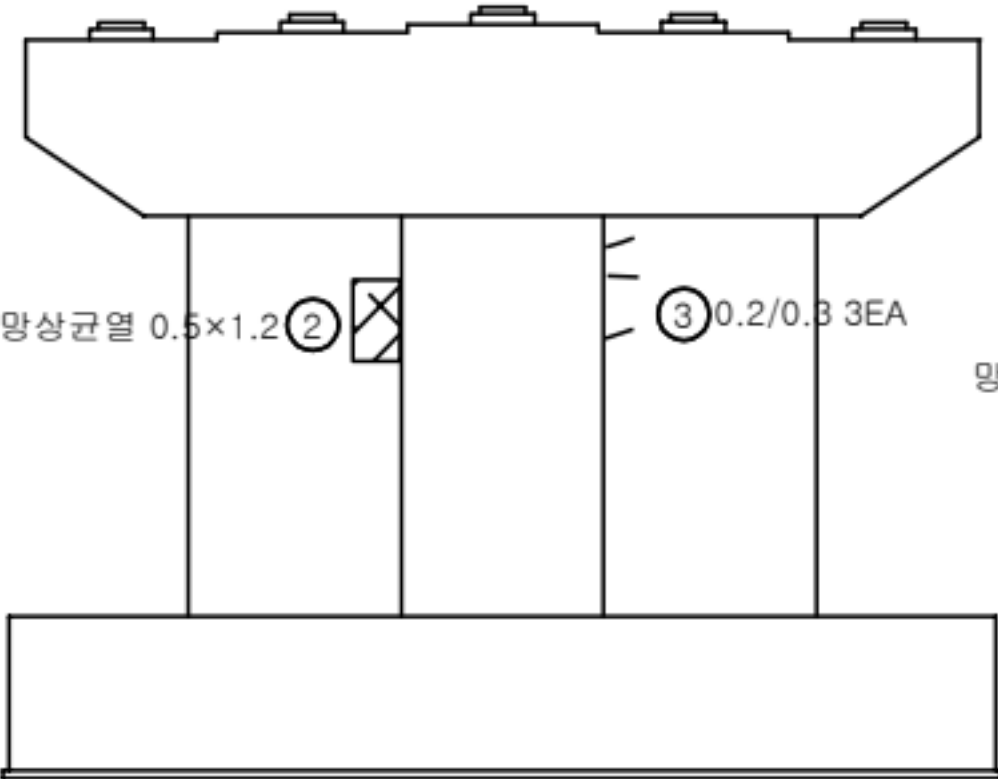
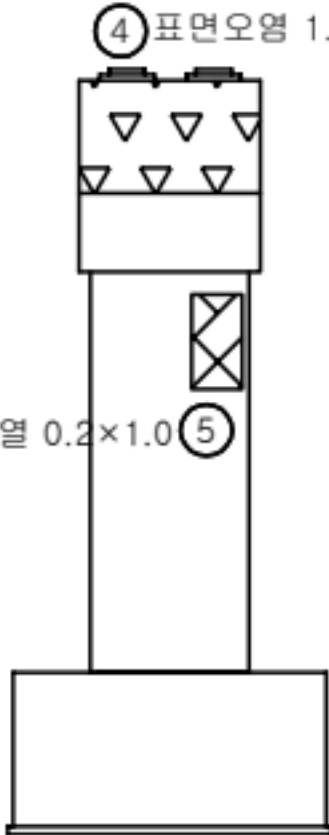
| 번호 | 손상내용 | 손상물량 | | | 비고 |
|---|---|---|---|---|---|
| 1 | 받침물탈 균열 | 0.1 | 0.1 | 5 | |
| 2 | 망상균열 | 0.5 | 1.2 | 1 | |
| 3 | 균열(0.3mm미만) | 0.2 | 0.3 | 3 | |
| 5 | 망상균열 | 0.2 | 1.0 | 1 | |
| 6 | 균열(0.3mm이상) | 0.3 | 0.3 | 1 | |

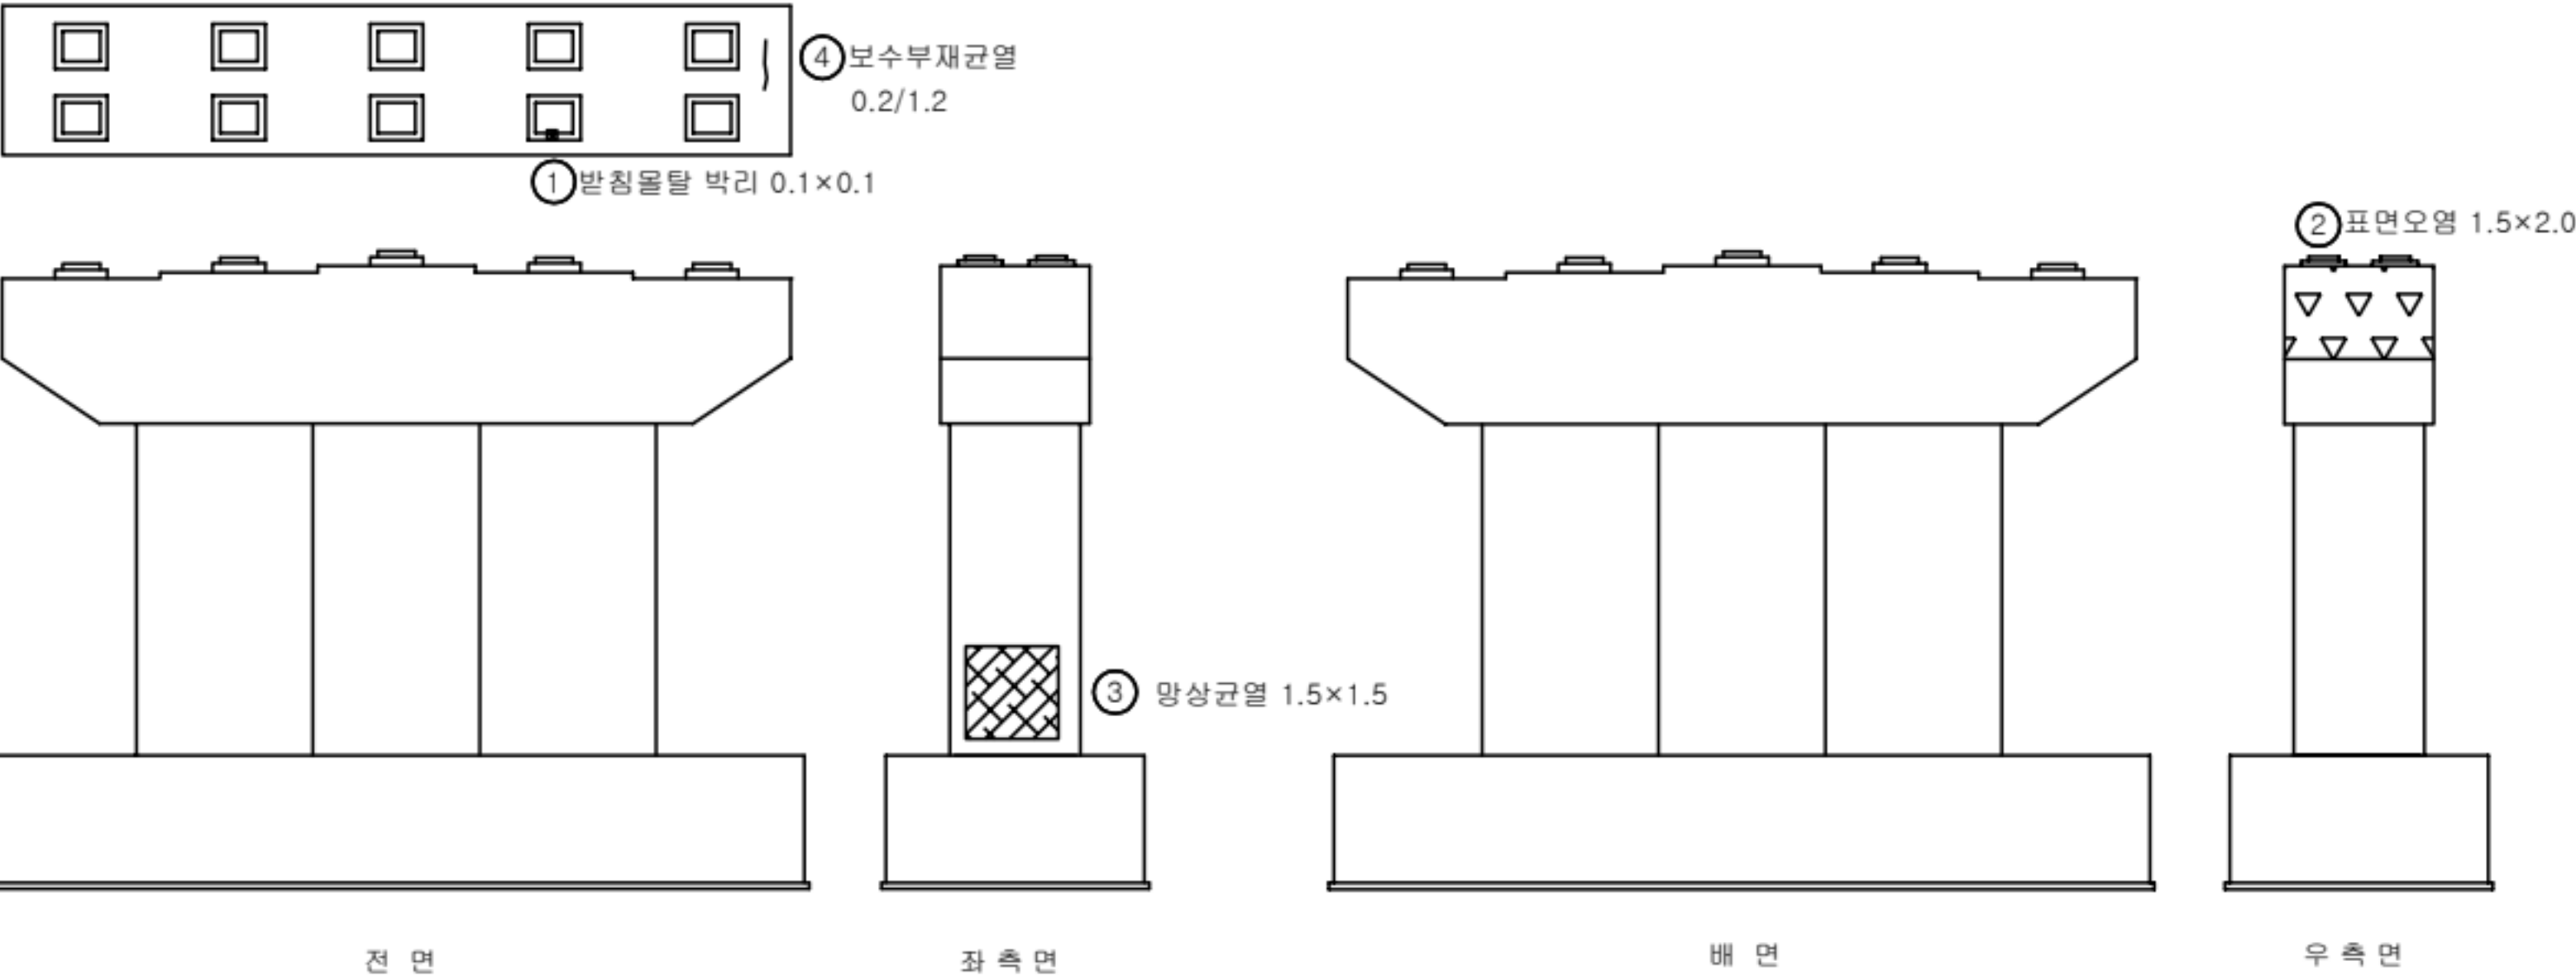
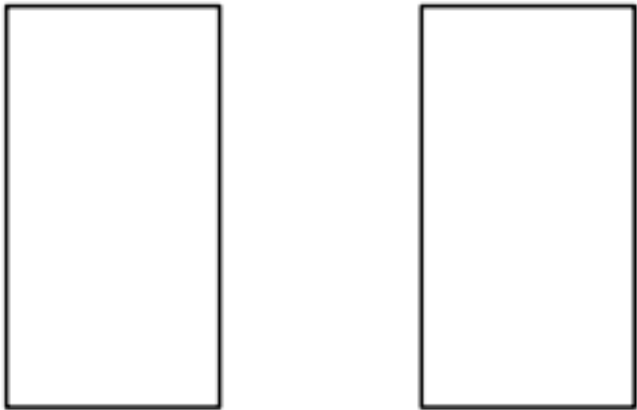
| 번호 | 손상내용 | 손상물량 | | | 비고 |
|---|---|---|---|---|---|
| 3 | 망상균열 | 1.5 | 1.5 | 1 | |
| 4 | 보수부재균열 | 0.2 | 1.2 | 1 | |

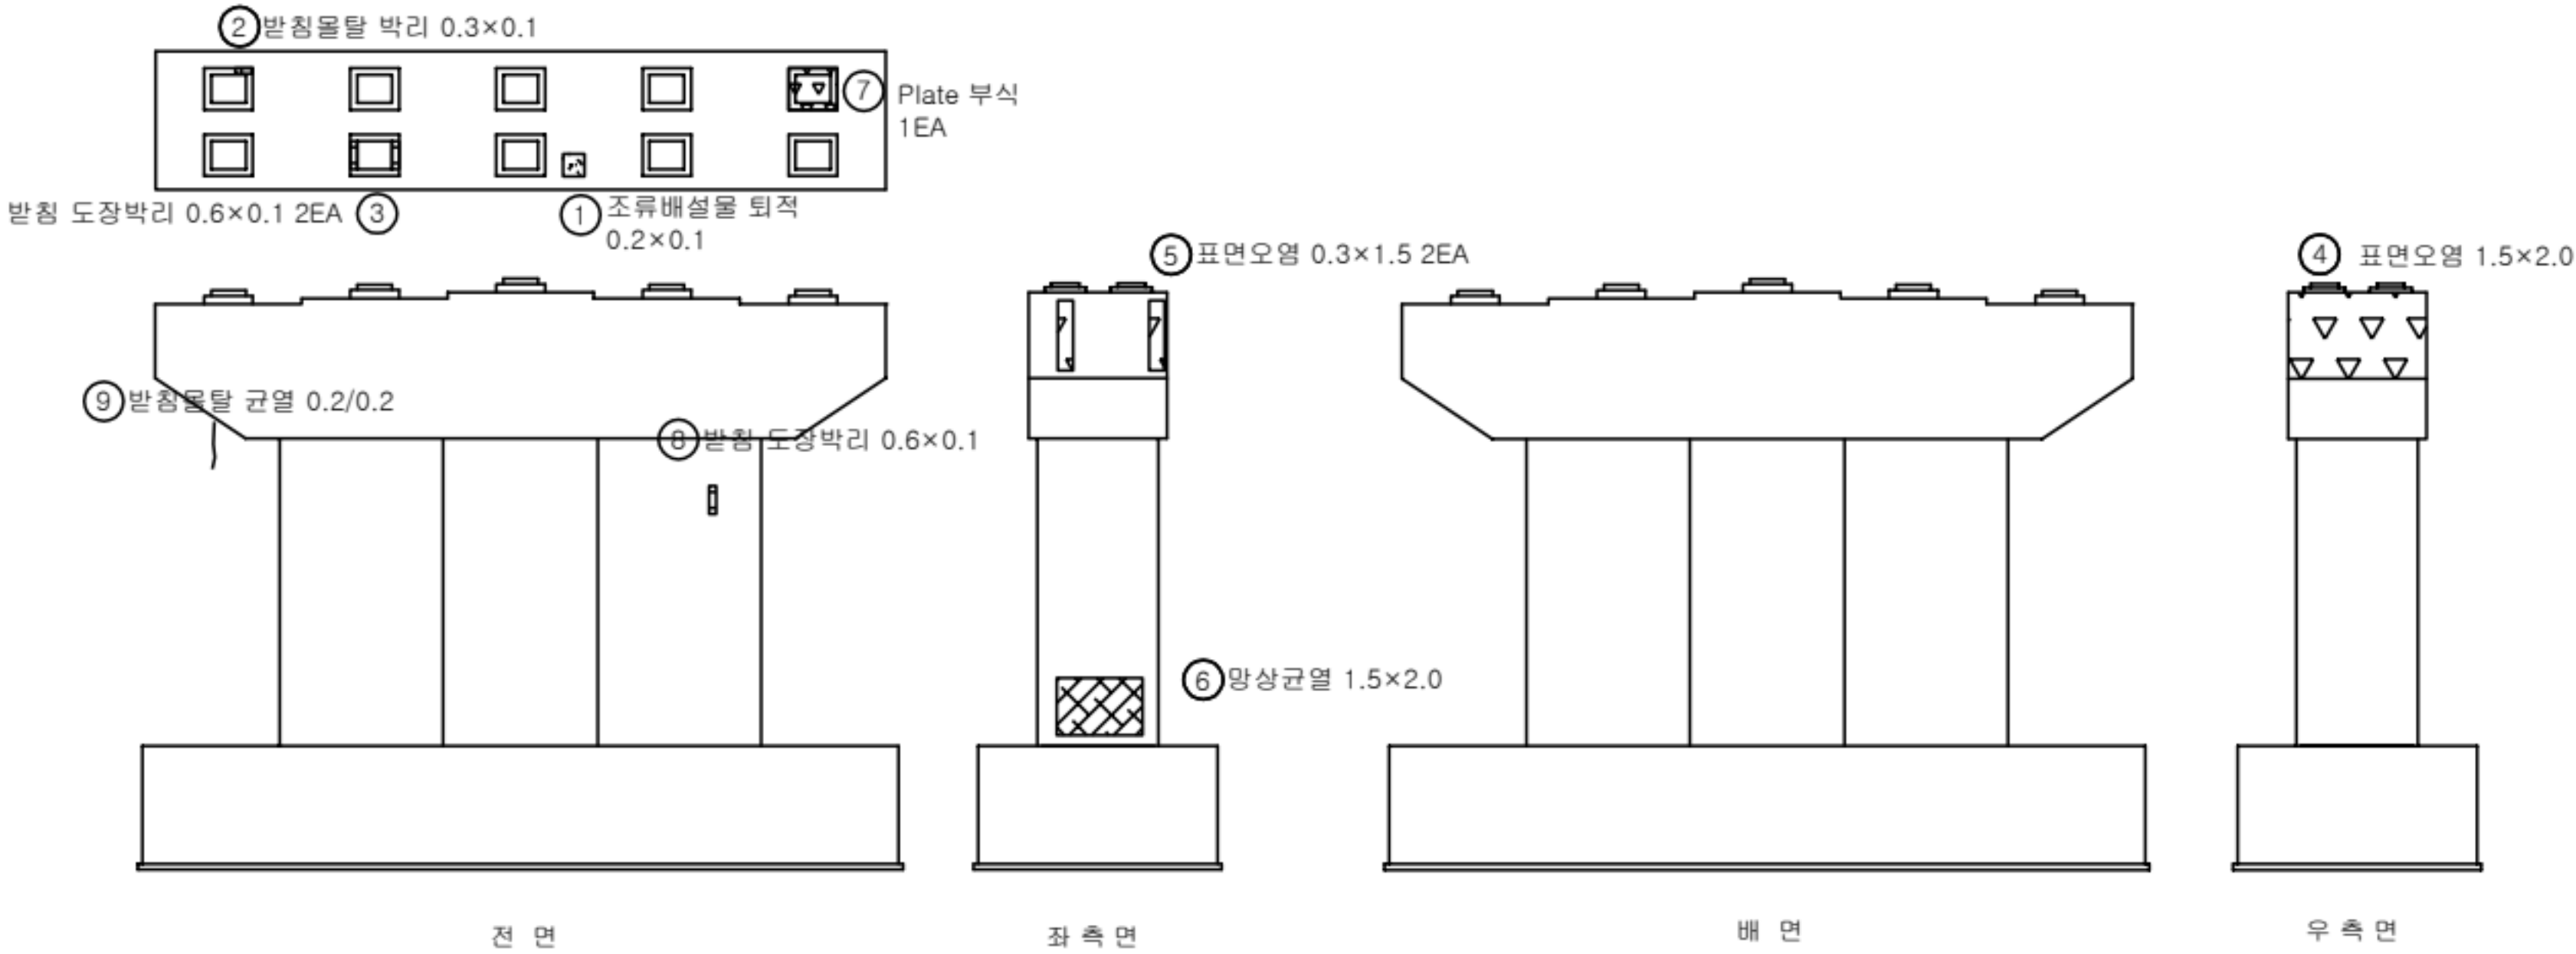
| 번호 | 손상내용 | 손상물량 | | | 비고 |
|---|---|---|---|---|---|
| 6 | 망상균열 | 1.5 | 2.0 | 1 | |
| 7 | Plate 부식 | - | - | 1 | |
| 9 | 받침물탈 균열 | 0.2 | 0.2 | 1 | |

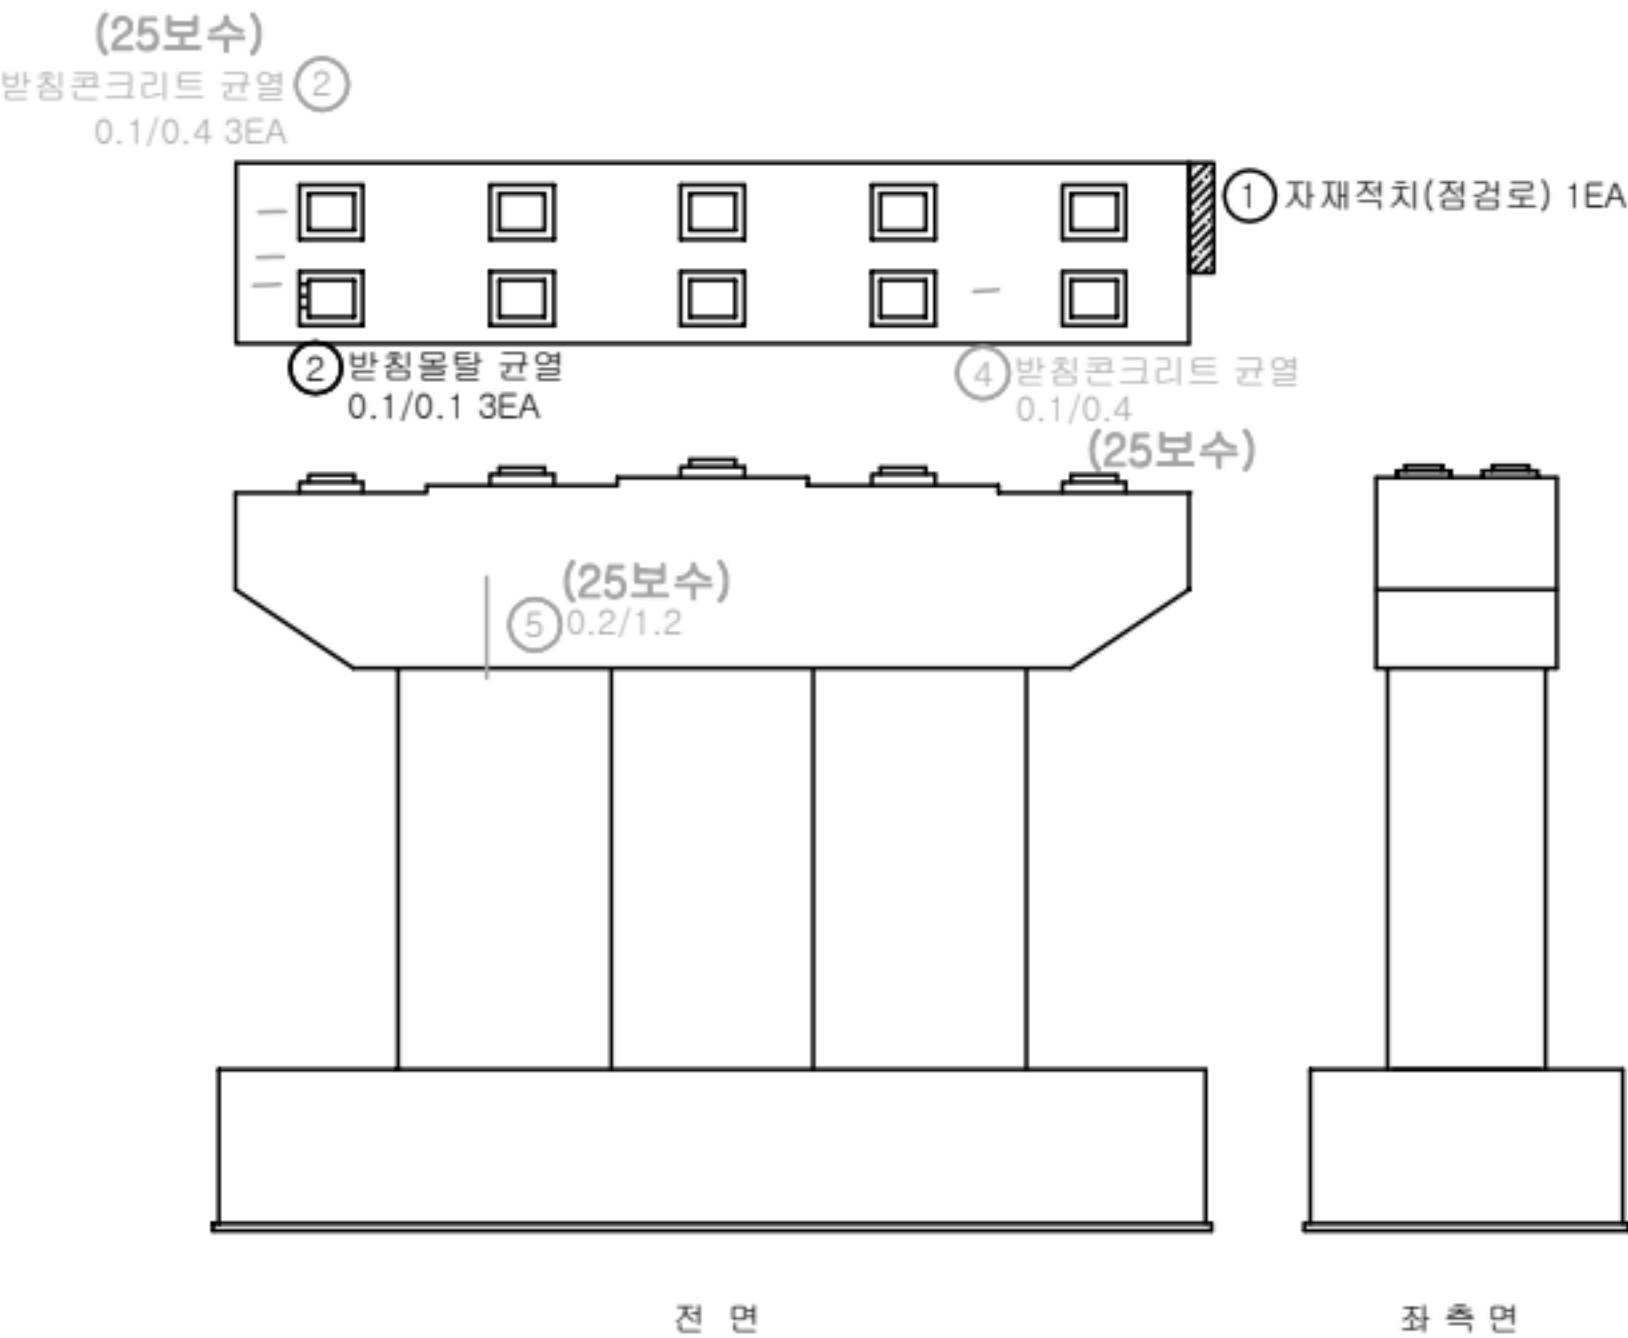
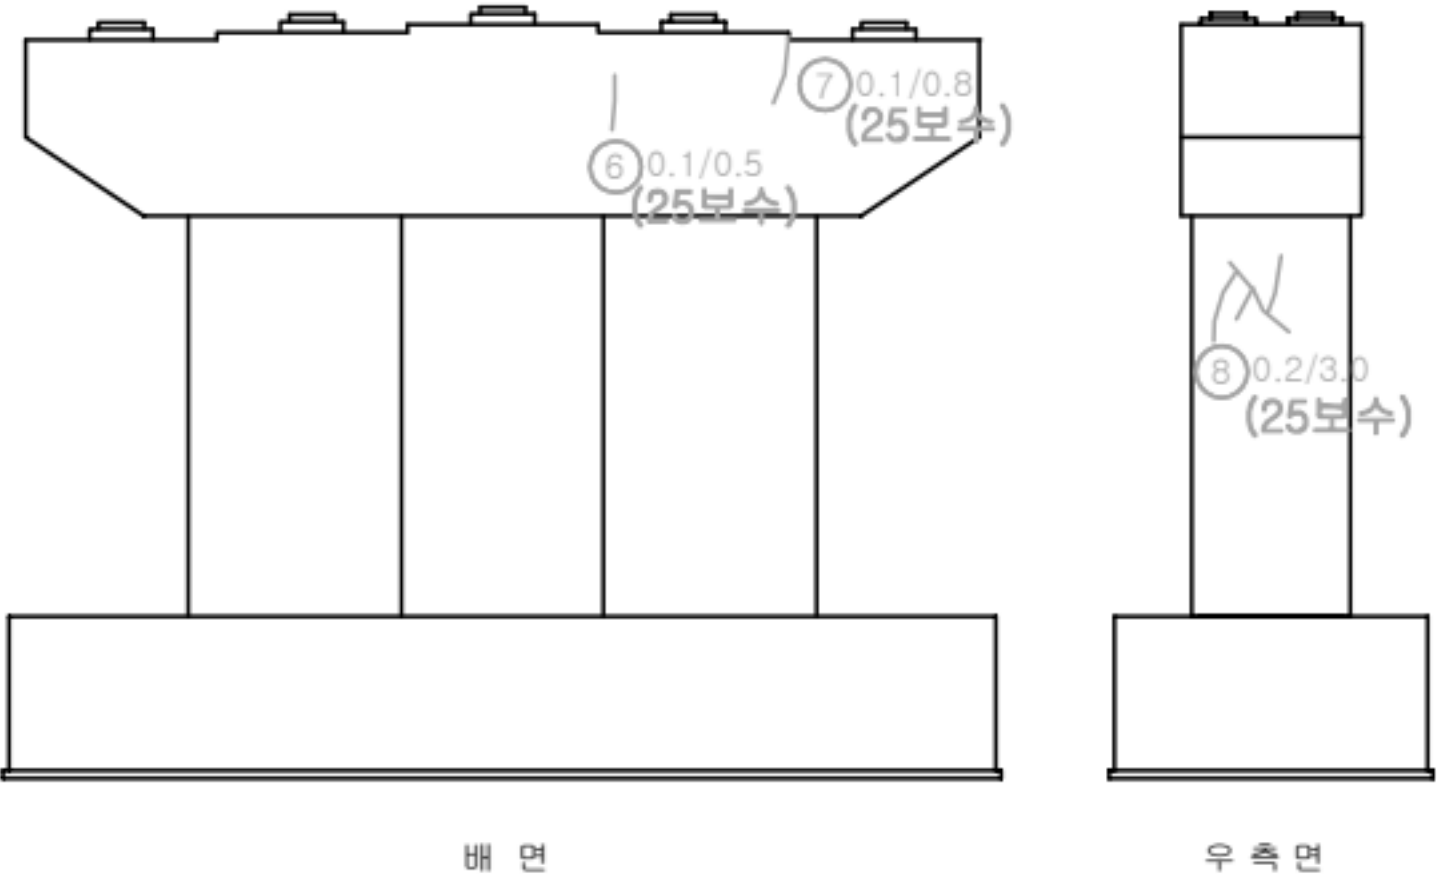
| 번호 | 손상내용 | 손상물량 | | | 비고 |
|---|---|---|---|---|---|
| 2 | 받침물탈 균열 | 0.1 | 0.1 | 3 | |
