반정교

## 전 경

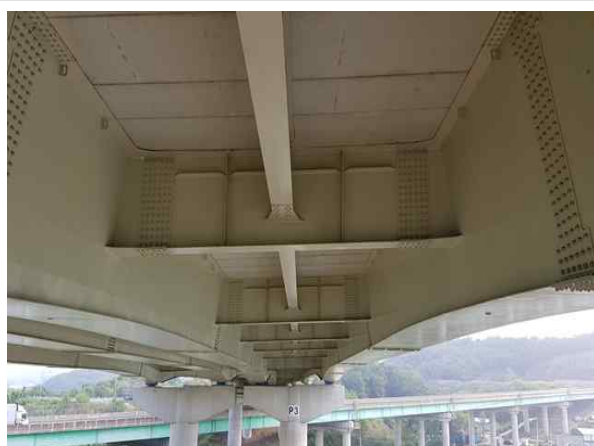
손상현황  
원 인  
조치방안

- S4 가로보 상태양호
- -
- -

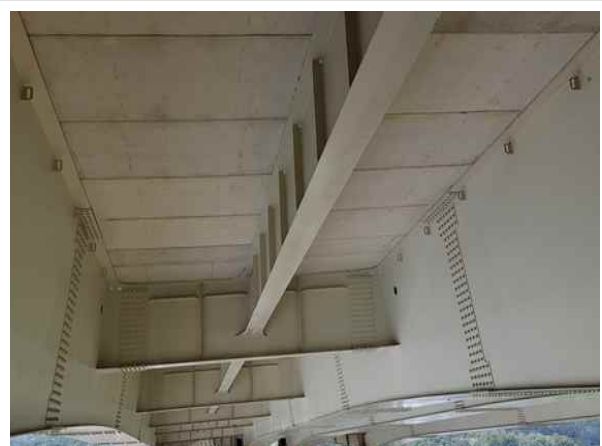
손상현황  
원 인  
조치방안

- S7 세로보 상태양호
- -
- -

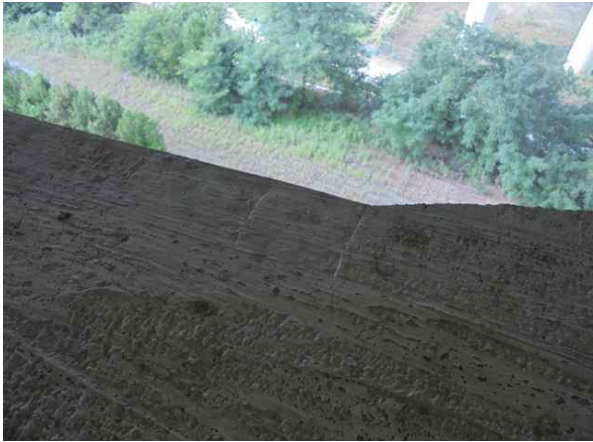
| 교각 | | | |
|---|---|---|---|
| 손상현황 | • P1 박락(0.2×0.5) | 손상현황 | • P1 균열(0.3mm이상) |
| 원 인 | • 다짐미흡, 시공시 외부충격 등 | 원 인 | • 건조수축, 거푸집 조기탈거 등 |

| 교각 | | | |
|---|---|---|---|
| 조치방안 | • 단면보수 | 조치방안 | • 주입보수 |

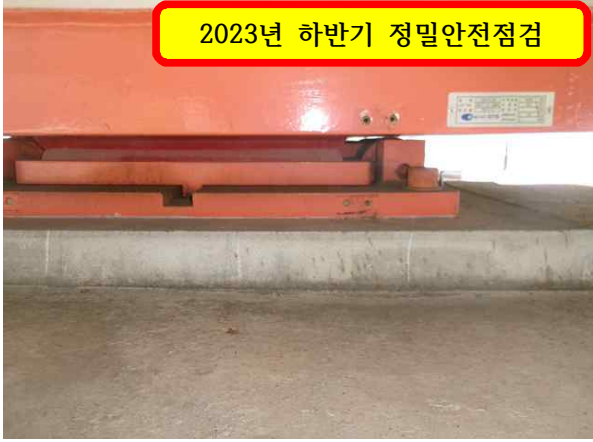
| 교량반침 | |
|---|---|
| 손상현황 | • P1-Sh2 무수축몰탈 균열(0.3mm미만) |

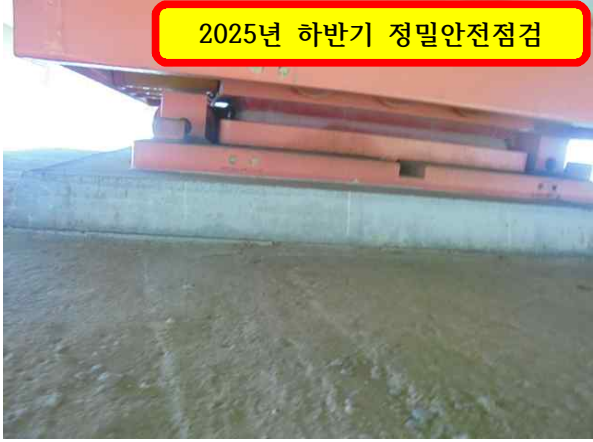
| 교량반침 | |
|---|---|
| 손상현황 | • P1-Sh2 무수축몰탈 균열(0.3mm미만) |
| 원 인 | • 건조수축, 온도변화 등 |

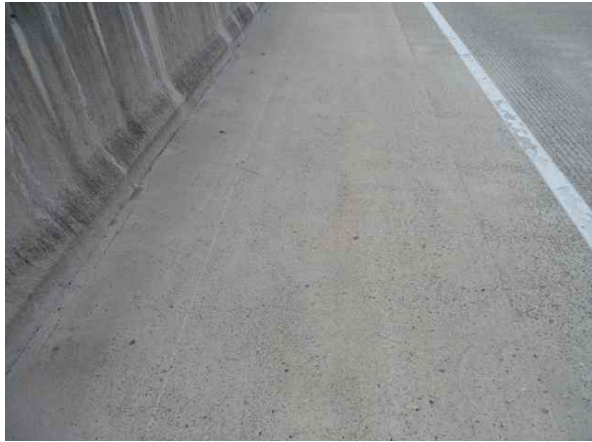
| 손상현황 | • S1 포장 망상균열(50.0×3.0) |
| 원 인 | • 건조수축, 공용기간 증가, 차량윤하중 등 |

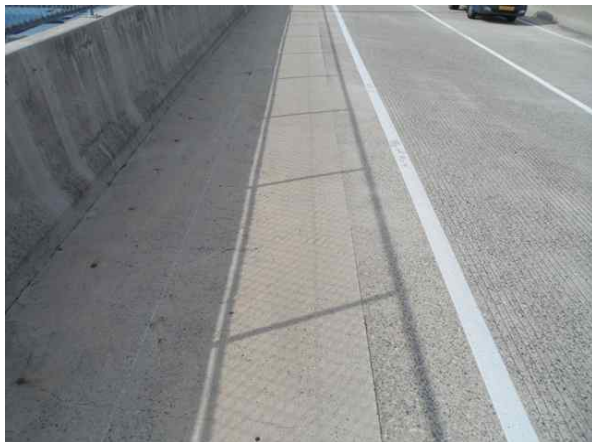
| 손상현황 | • S3 포장 망상균열(50.0×3.0) |
| 원 인 | • 건조수축, 공용기간 증가, 차량윤하중 등 |

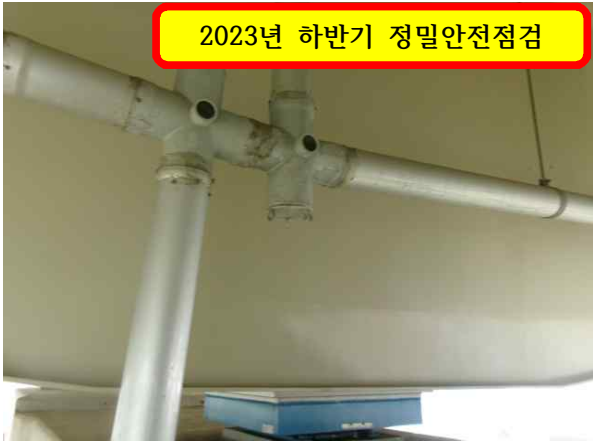
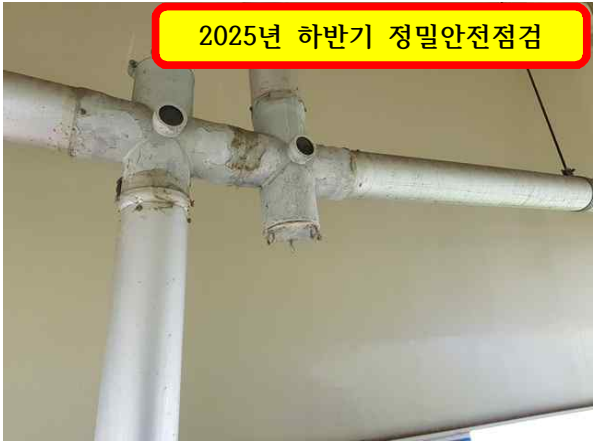
| 손상현황 | • S1 배수구 막힘(1EA) | 손상현황 | • S4 배수구 누수(1EA) |
| 원 인 | • - | 원 인 | • 공용기간 증가 등 |

| 조치방안 | • - | 조치방안 | • 정비 |

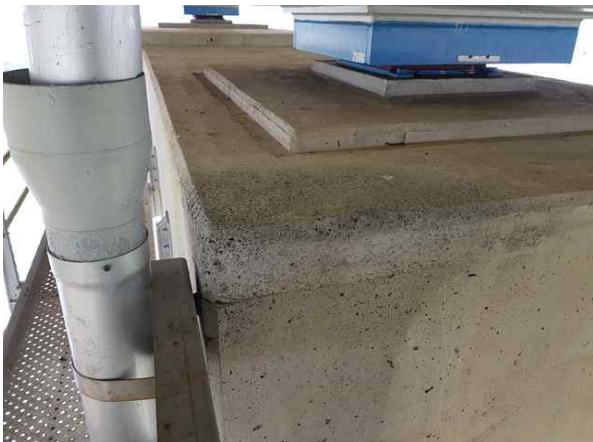
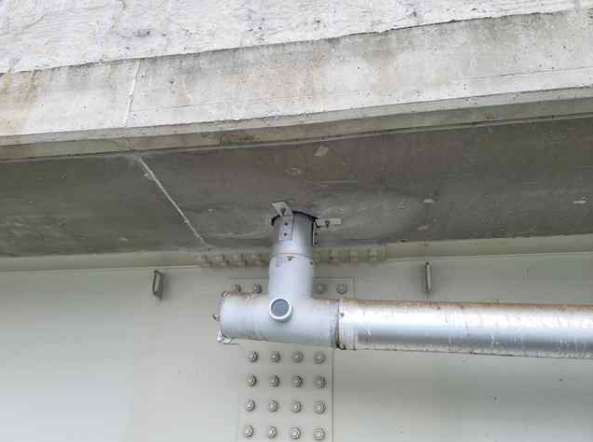
| 손상현황 | • S4 배수관 누수(1EA) | 손상현황 | • S7 배수관 고정핀 파손(2EA) |
| 원 인 | • 공용기간 증가 등 | 원 인 | • 장기공용, 차량통행으로 인한 진동 등 |

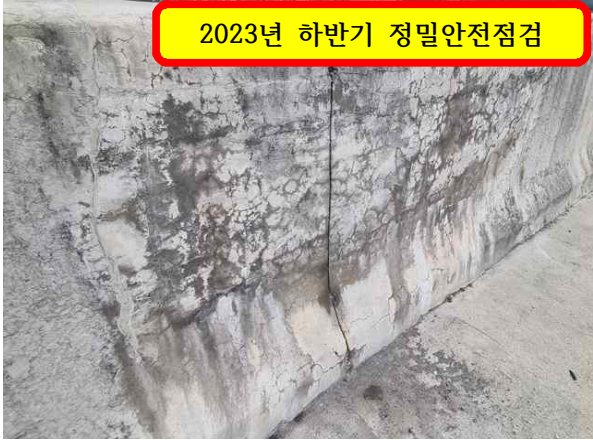
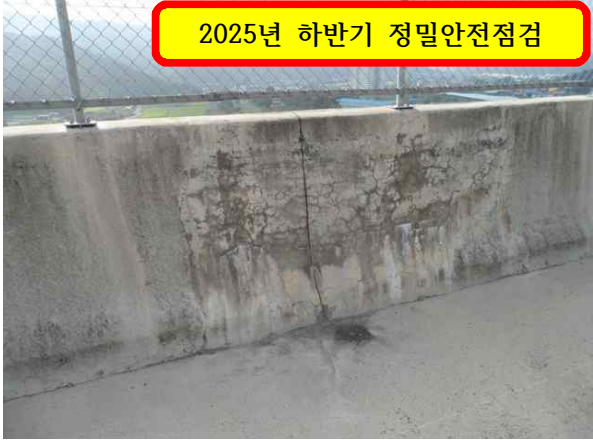
| 방호벽 및 중분대 | | | |
|---|---|---|---|
| 손상현황 | • S2 망상균열 및 백태(2.5×1.0) | 손상현황 | • S2 망상균열 및 백태(2.5×1.0) |
| 원 인 | • - | 원 인 | • 건조수축, 습기흡착 등 |

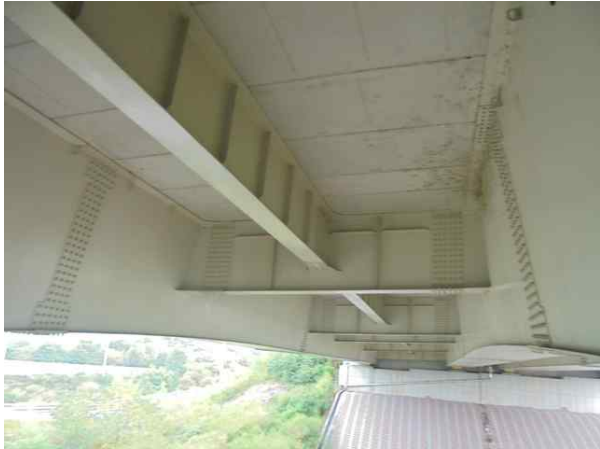
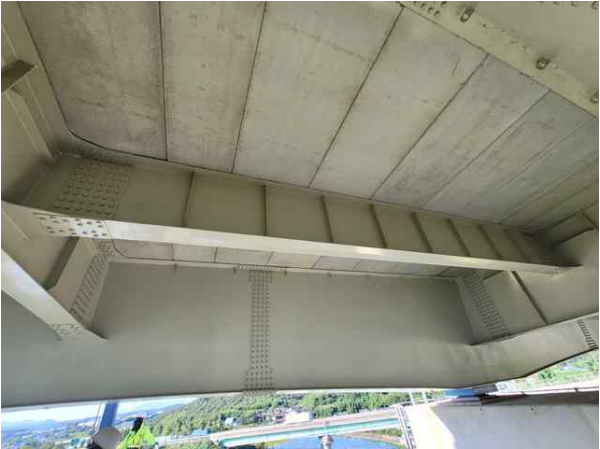
| 가로보 및 세로보 | | | |
|---|---|---|---|
| 손상현황 | • S1 가로보 상태양호 | 손상현황 | • S5 세로보 상태양호 |

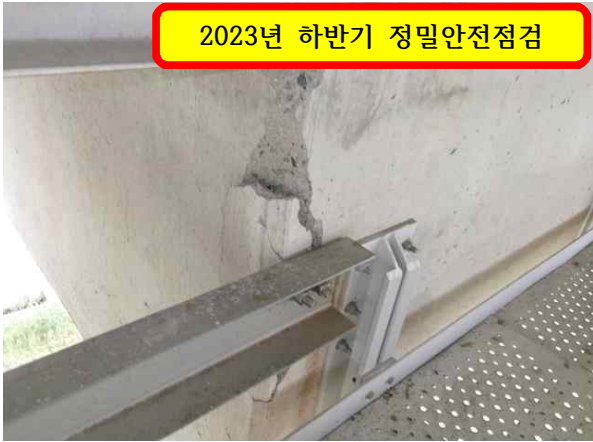
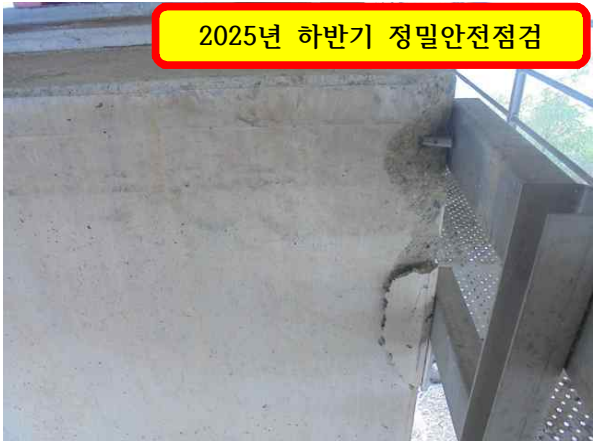
| 교각 | | | |
|---|---|---|---|
| 손상현황 | • P1 박락(0.3×1.0) | 손상현황 | • P1 박락(0.3×1.0) |
| 원 인 | • - | 원 인 | • 시공미흡, 외부충격 등 |

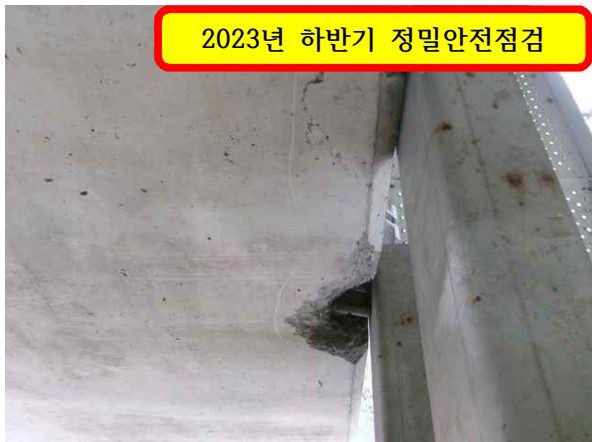
손상현황  
원 인  
조치방안

- P5 파손(0.2×1.0)
- -
- -

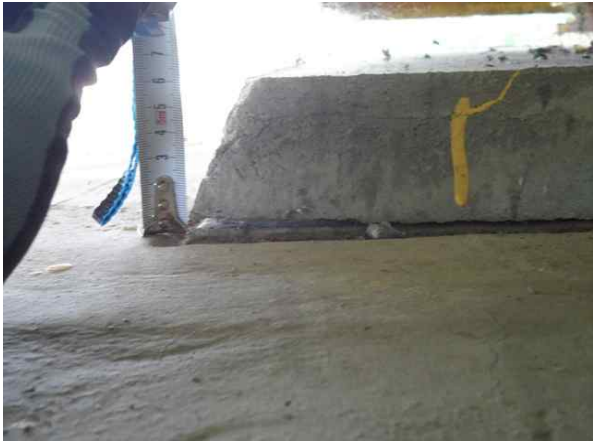
| 교량받침 | | | |
|---|---|---|---|
| 손상현황 | • A1-Sh2 충분리(0.2×1.0) | 손상현황 | • A1-Sh2 받침콘크리트 균열(0.3mm미만) |
| 원 인 | • 시공미흡, 다짐미흡 등 | 원 인 | • 건조수축, 거푸집 조기탈거 등 |

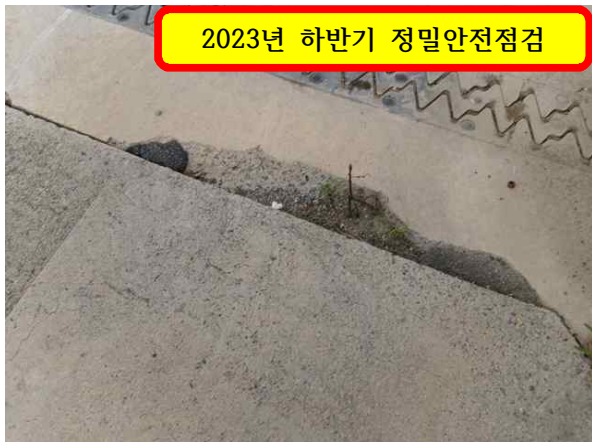
손상현황 • A1 후타재 파손(0.2×0.8)  
원 인 • -  
조치방안 • -

손상현황 • A1 후타재 파손(0.2m×0.8m)  
원 인 • 장기공용, 외부충격 등  
조치방안 • 단면보수

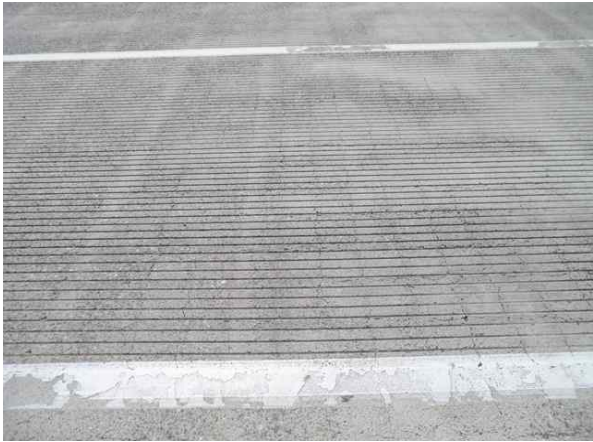
| 교면포장 | | | |
|---|---|---|---|
| 손상현황 | • S1 포장 망상균열(50.0×6.0) | 손상현황 | • S3 포장 망상균열(50.0×6.0) |
| 원 인 | • 건조수축, 공용기간 증가, 반복윤하중 등 | 원 인 | • 건조수축, 공용기간 증가, 반복윤하중 등 |

| 교면포장 | | | |
|---|---|---|---|
| 조치방안 | • 주의관찰 | 조치방안 | • 주의관찰 |

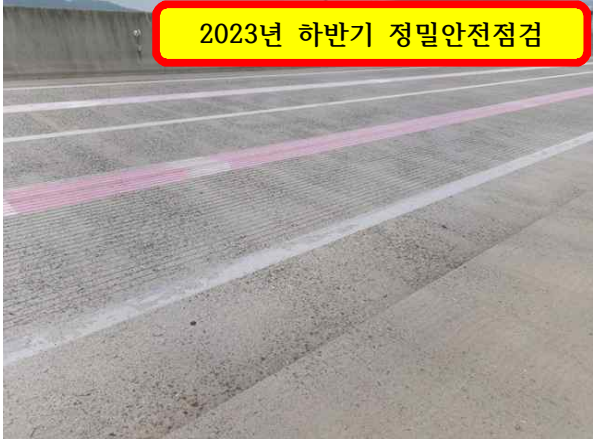
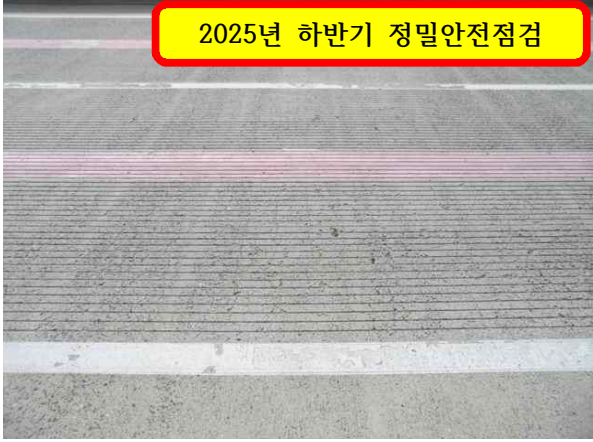
| 교면포장 | | | |
|---|---|---|---|
| 손상현황 | • S5 포장 망상균열 및 재료분리(50.0×6.0) | 손상현황 | • S5 포장 망상균열 및 재료분리(50.0×6.0) |
| 원 인 | • - | 원 인 | • 건조수축, 공용기간 증가, 반복윤하중 등 |

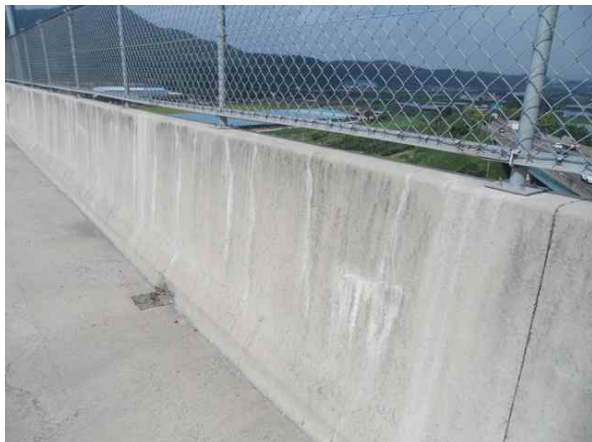
| 손상현황 | • S3 균열부백태 (0.2×1.0) |
| 원 인 | • 습기흡착, 우수유입 등 |
