상촌교

## 작업사진 및 손상현황

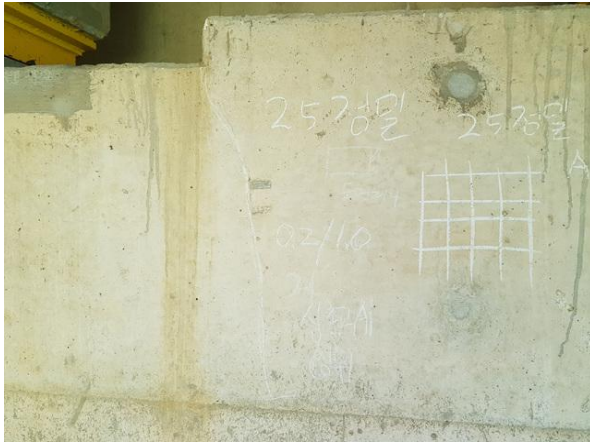
| 손상현황 | • A1 균열 (0.3mm미만) |
| 원 인 | • 건조수축 등 |

| 조치방안 | • 표면처리 |

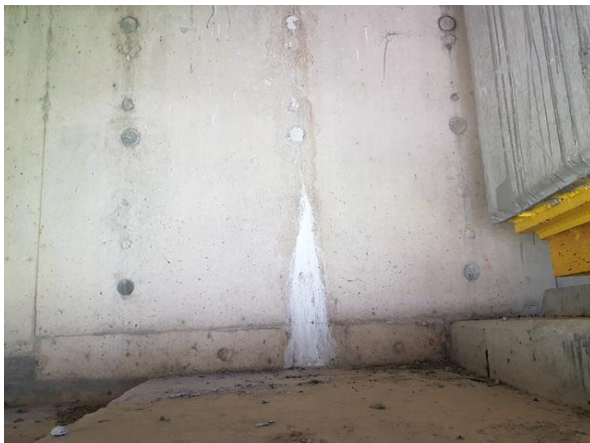
| 손상현황 | • A1 백태 (0.3×0.5) |
| 원 인 | • 외부 우수유입 |

| 조치방안 | • 표면처리 |

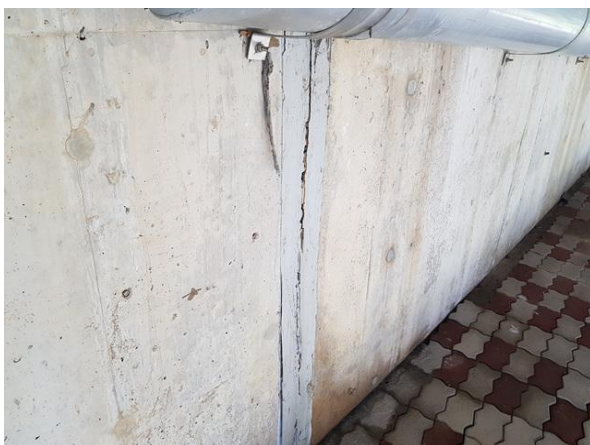
| 손상현황 | • A2 실란트 파손 (L=1.6m) |
| 원 인 | • 공용연수 증가, 외부 우수유입 등 |

| 조치방안 | • 실란트 충전 |

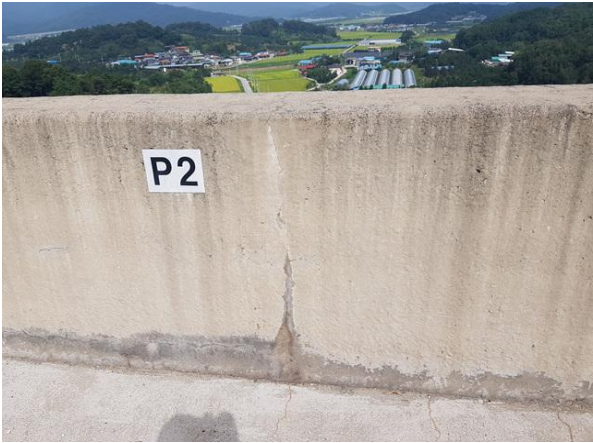
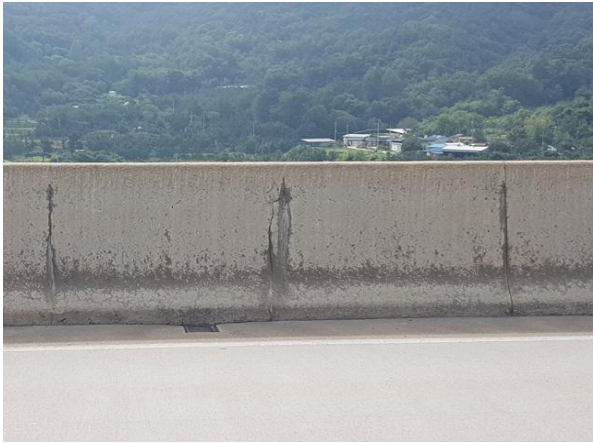
| 방호벽 및 중분대 | | | |
|---|---|---|---|
| 손상현황 | • S3 방호벽 균열(0.3mm미만) | 손상현황 | • S3 방호벽 균열(0.3mm미만) |
| 원 인 | • 초기 건조수축 등 | 원 인 | • 초기 건조수축 등 |

| 방호벽 및 중분대 | | | |
|---|---|---|---|
| 조치방안 | • 주의관찰 | 조치방안 | • 주의관찰 |

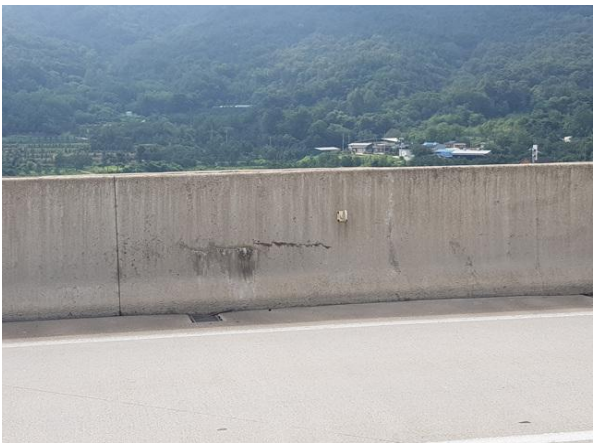
| 방호벽 및 중분대 | | | |
|---|---|---|---|
| 손상현황 | • S4 중분대 균열부 백태(0.2×1.0) | 손상현황 | • S7 중분대 균열(0.3mm미만) |
| 원 인 | • 외부 우수유입 | 원 인 | • 초기 건조수축, 외부 우수유입 |

| 방호벽 및 중분대 | | | |
|---|---|---|---|
| 조치방안 | • 표면처리 | 조치방안 | • 주의관찰 |

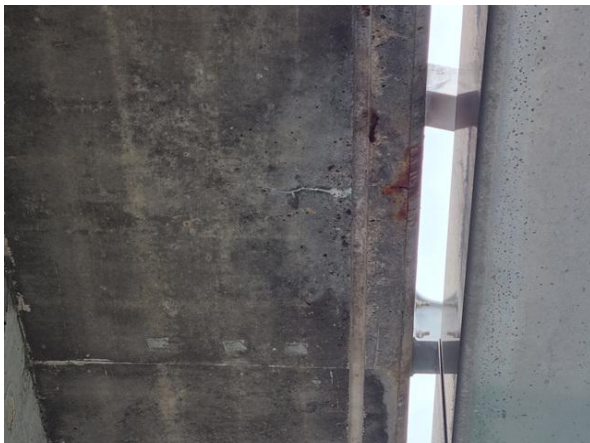
- S5 균열부 백태(0.2×0.3)
- 우수유입, 습기흡착 등
- 표면처리

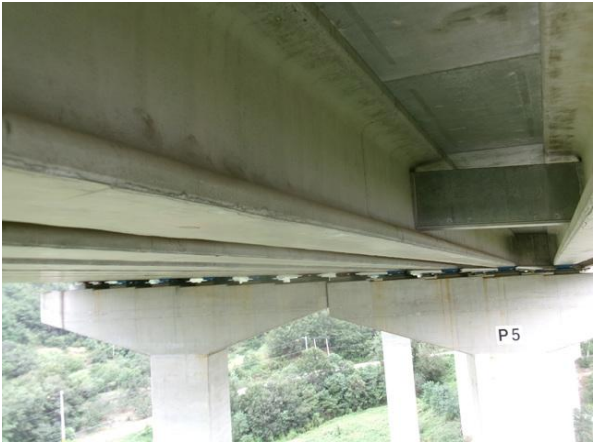
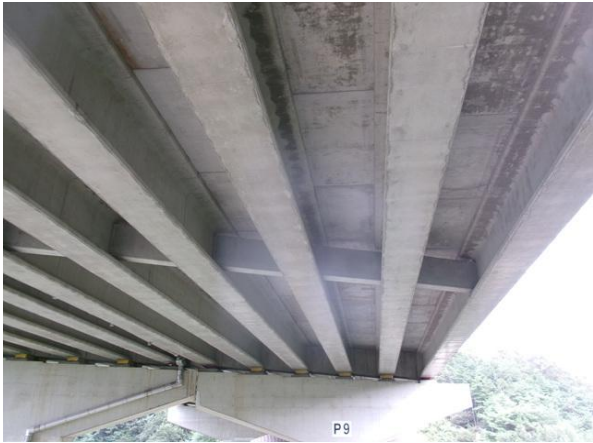
| 거더 | | | |

| 거더 | | | |
|---|---|---|---|
| 손상현황 | • 거더 상태양호 | 손상현황 | • 거더 상태양호 |

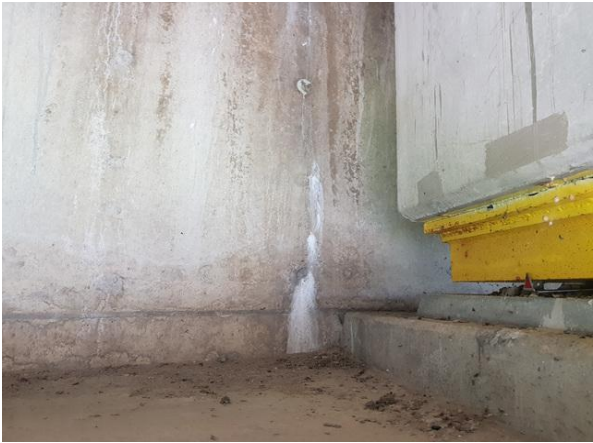
| 교대 | | | |
|---|---|---|---|
| 손상현황 | • A1 백태 (0.2×0.5) | 손상현황 | • A1 백태 (0.2×2.0) |
| 원 인 | • 외부 우수유입 | 원 인 | • 외부 우수유입 |

| 교대 | | | |
|---|---|---|---|
| 조치방안 | • 표면처리 | 조치방안 | • 표면처리 |

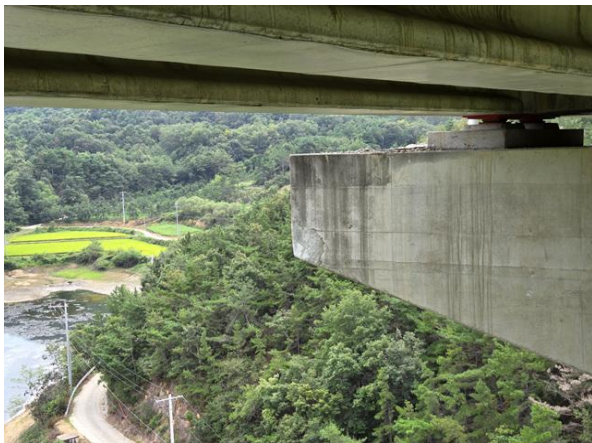
손상현황 • P3 코핑부 보수부 충분리(0.5×0.5)  
원 인 • 시공불량, 우수유입 등  
조치방안 • 단면보수

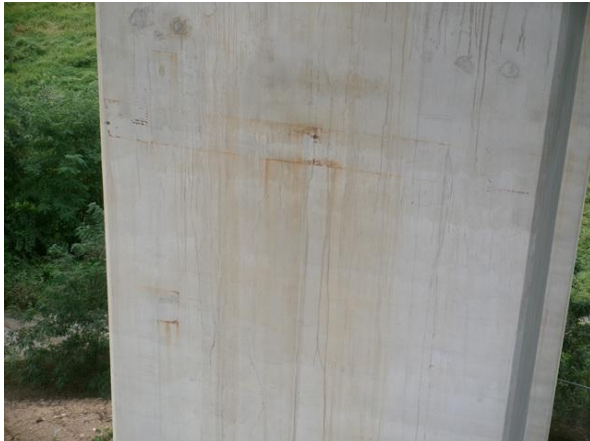
손상현황 • P8 기둥부 균열(0.3mm이상) 686  
 원인 • 초기 건조수축 등  
 조치방안 • 주입보수

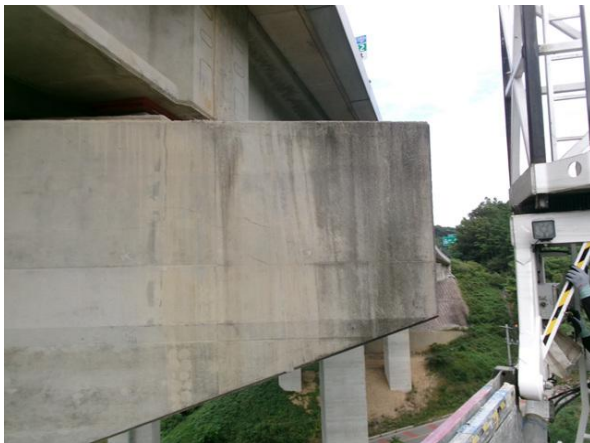
손상현황 • P9 코핑부 표면오염(1.5×1.5) 886  
 원인 • 외부 우수유입  
 조치방안 • 주의관찰

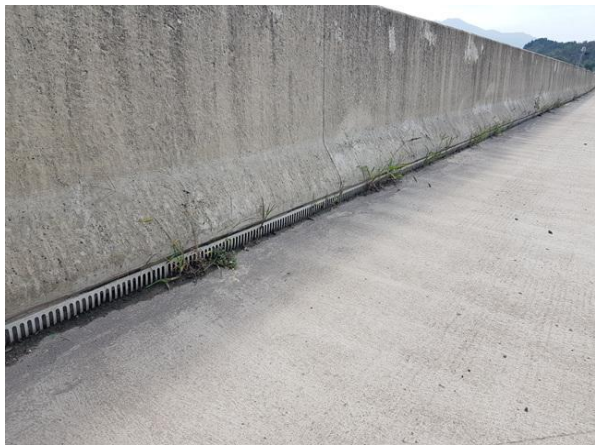
| 배수시설 | | | |

| 배수시설 | | | |
|---|---|---|---|
| 손상현황 | • S5 배수시설 상태양호 | 손상현황 | • S11 배수시설 상태양호 |
