신개교

## 작업사진 및 손상현황

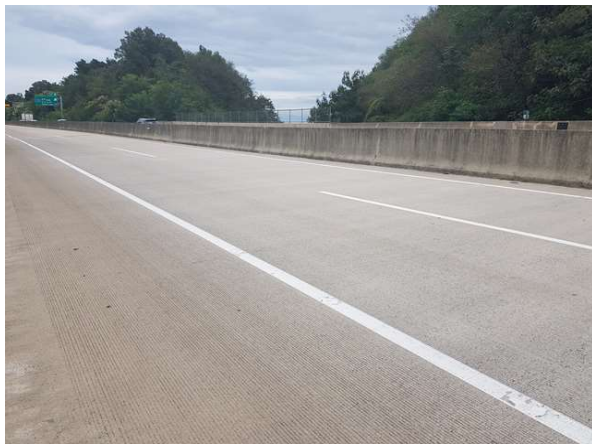
교면포장 전경

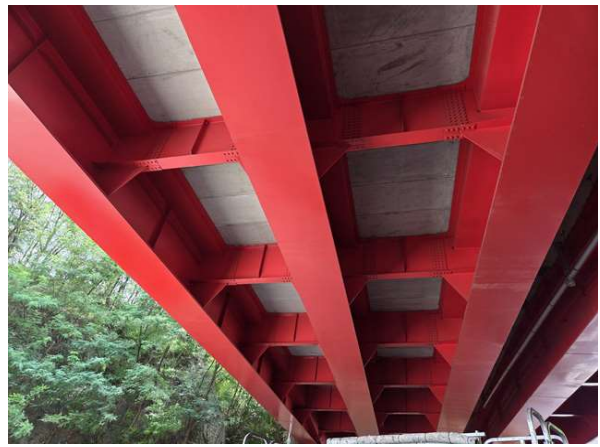
바닥판하면 전경

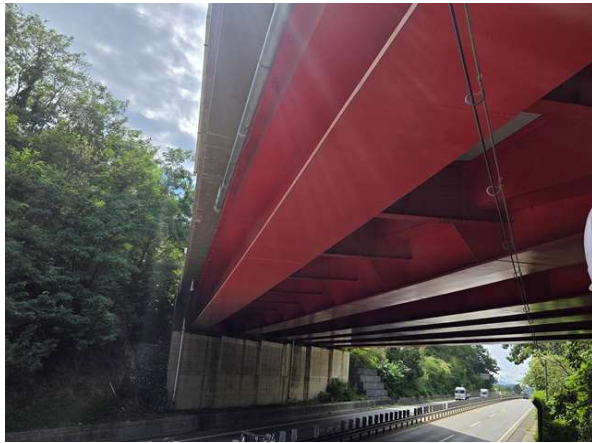
거더외부 전경

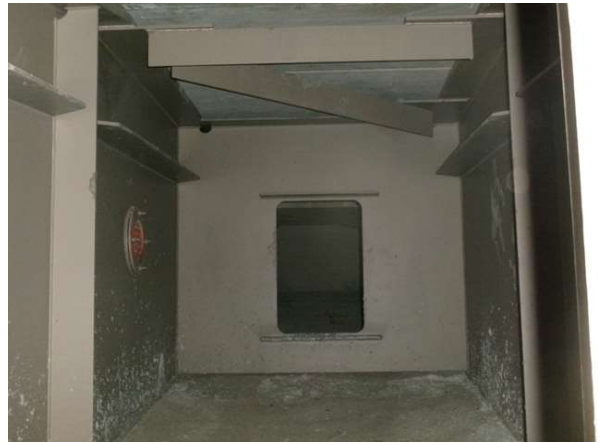
거더내부 전경

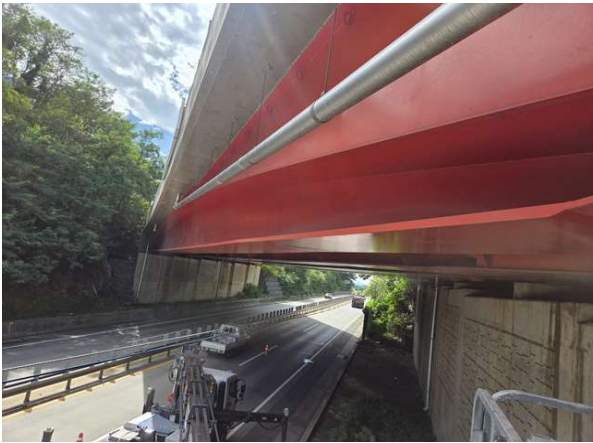
| 거더 | | | |
|---|---|---|---|
| 손상현황 | • 거더외부 상태양호 | 손상현황 | • 거더내부 상태양호 |

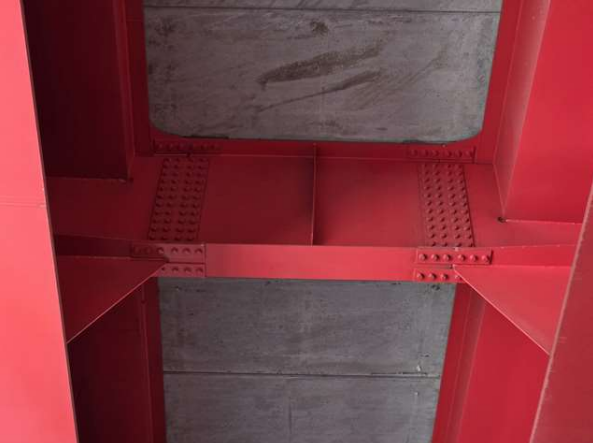
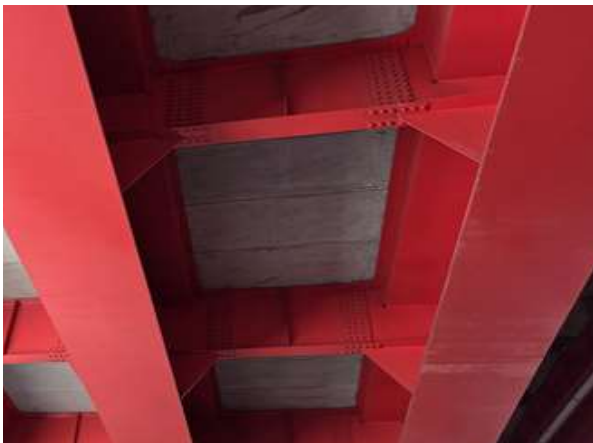
| 가로보 | | | |
|---|---|---|---|
| 손상현황 | • 가로보 상태양호 | 손상현황 | • 가로보 상태양호 |

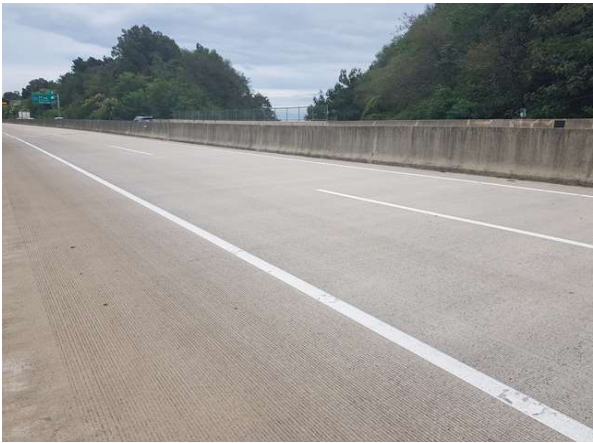
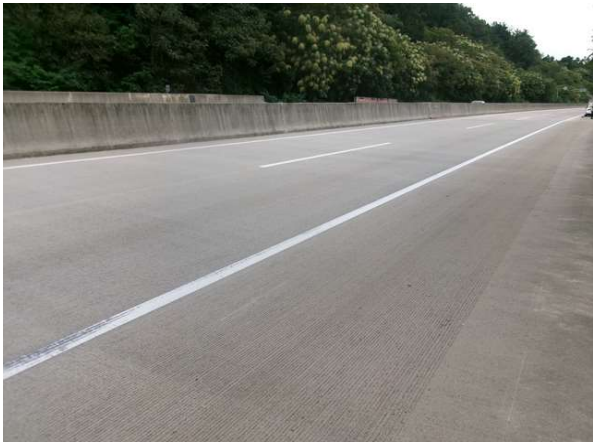
| 교면포장 | | | |
|---|---|---|---|
| 손상현황 | • S1 교면포장 상태양호 | 손상현황 | • S1 교면포장 상태양호 |

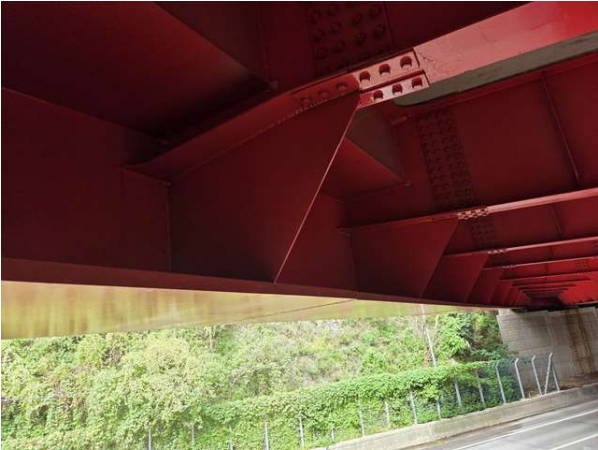
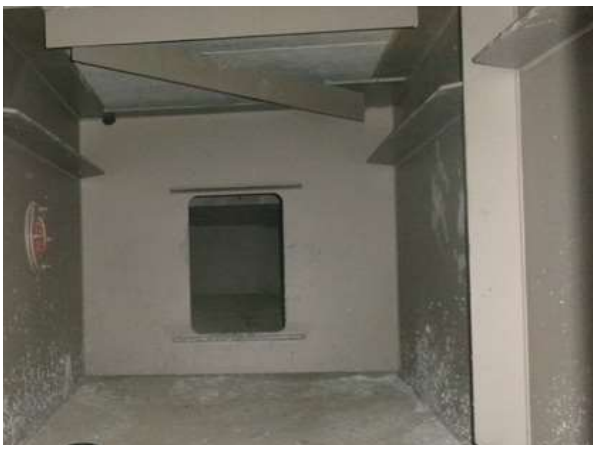
| 거더 | | | |
|---|---|---|---|
| 손상현황 | • 거더외부 상태양호 | 손상현황 | • 거더내부 상태양호 |

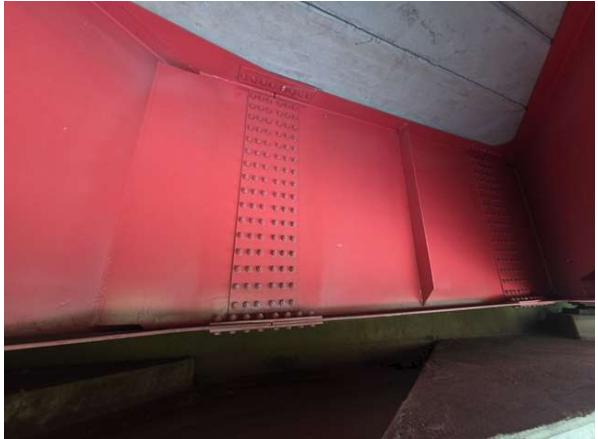
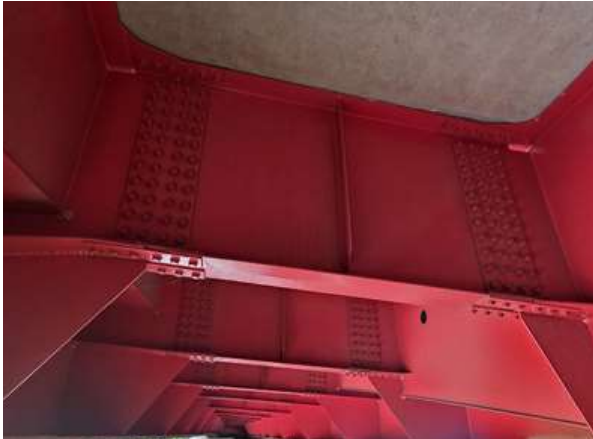
| 가로보 | | | |
|---|---|---|---|
| 손상현황 | • 가로보 상태양호 | 손상현황 | • 가로보 상태양호 |

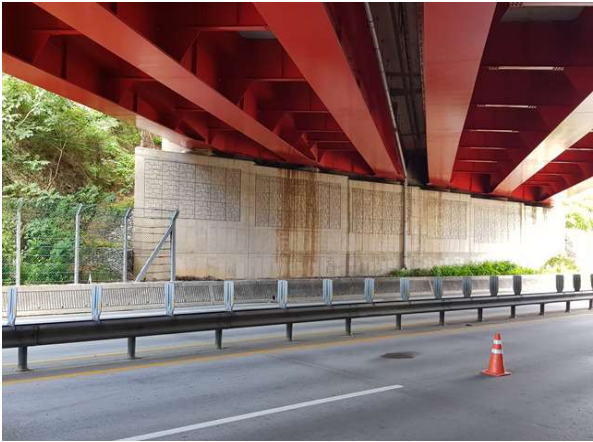
| 기초 | |
|---|---|
| 교대 A1 기초 전경 | 교대 A2 기초 전경 |

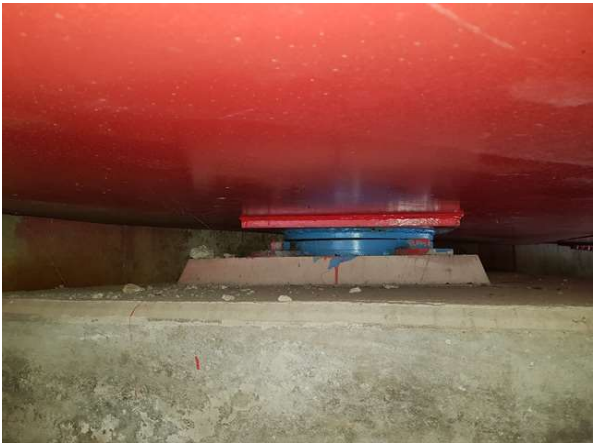
| 교량반침 | | | |
|---|---|---|---|
| 손상현황 | • A1-Sh2 상태현황 | 손상현황 | • A1-Sh3 상태현황 |

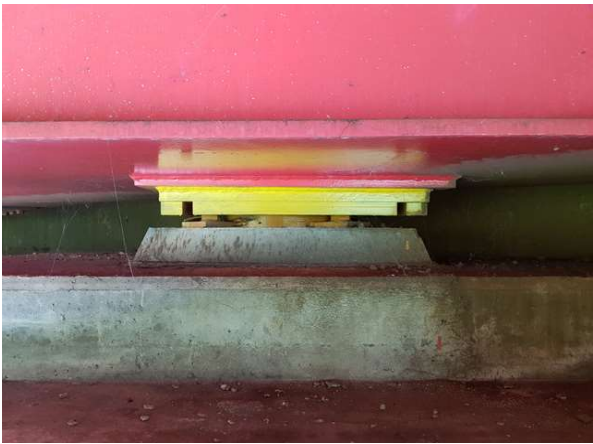
| 교량반침 | | | |
|---|---|---|---|
| 손상현황 | • A2-Sh2 상태현황 | 손상현황 | • A2-Sh3 상태현황 |
