월가교

## 작업사진 및 손상현황

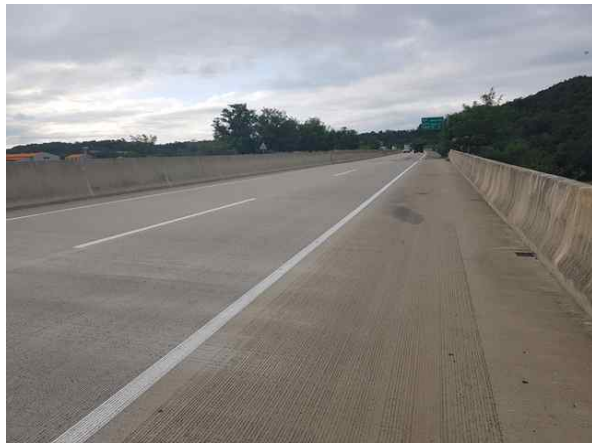
교면포장 전경

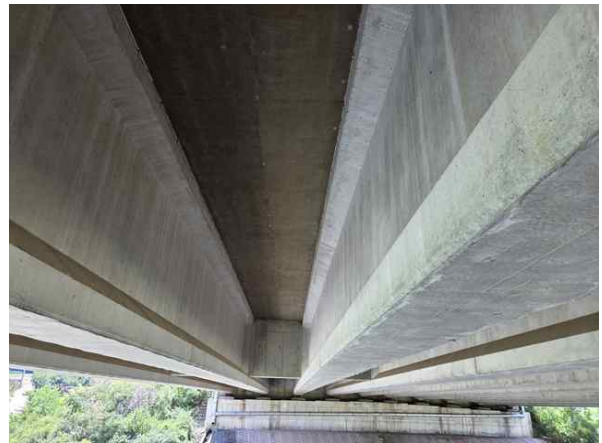
바닥판하면 전경

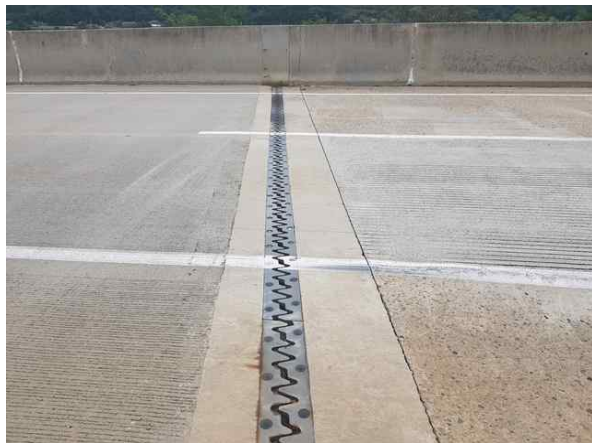
신축이음 전경

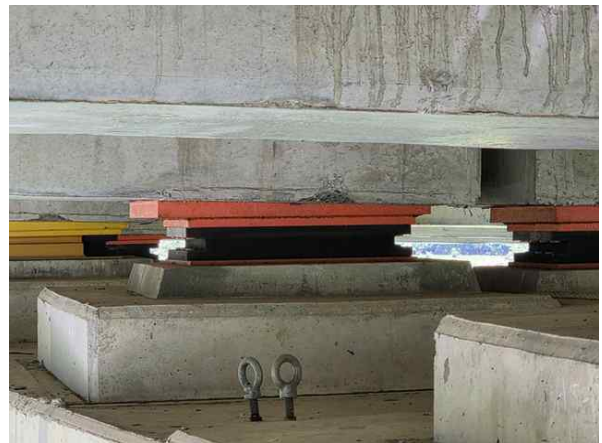
교량받침 전경

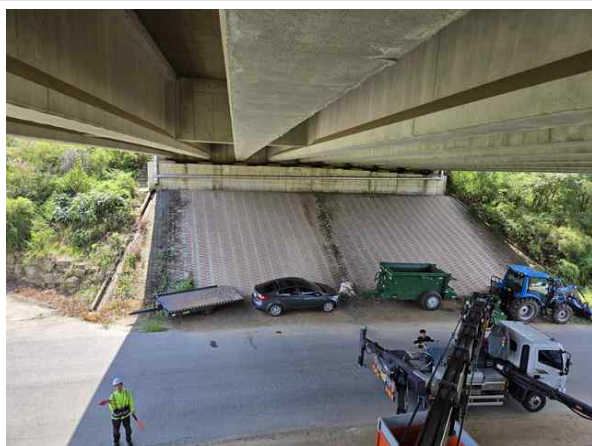
교대 전경

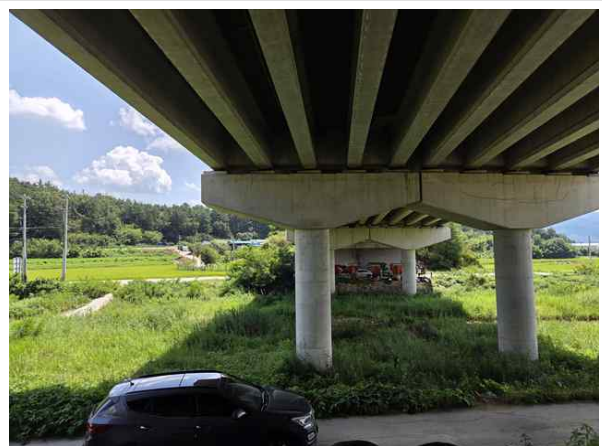
교각 전경

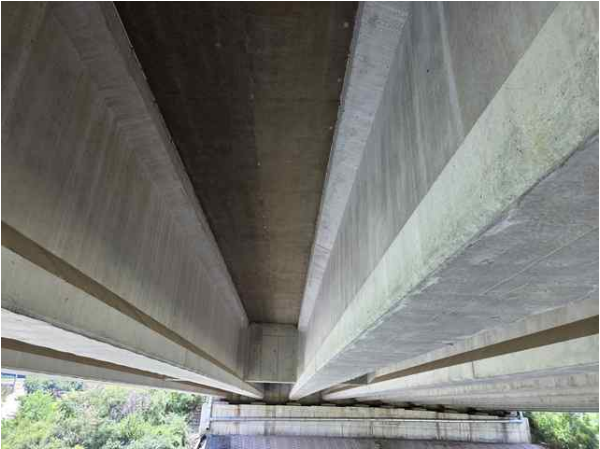
| 바닥판하면 | | | |
|---|---|---|---|
| 손상현황 | • S1 바닥판 상태양호 | 손상현황 | • S3 바닥판 상태양호 |

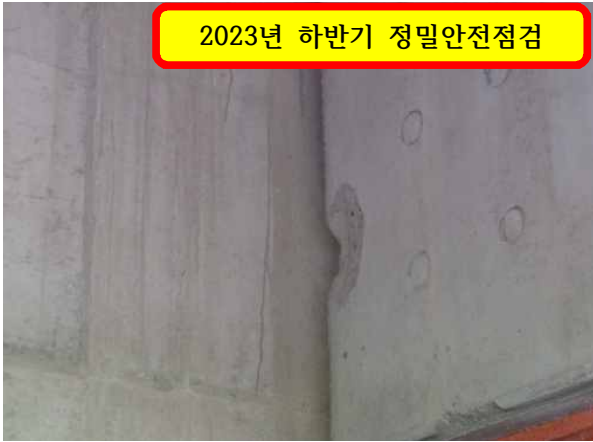
| 거더 | | | |
|---|---|---|---|
| 손상현황 | • S1-G4 파손(0.2×0.3) | 손상현황 | • S1-G4 거더 파손(0.2×0.3) <i>다양 863</i> |
| 원 인 | • - | 원 인 | • 외부 충격 등 |

| 거더 | | | |
|---|---|---|---|
| 조치방안 | • - | 조치방안 | • 단면보수 |

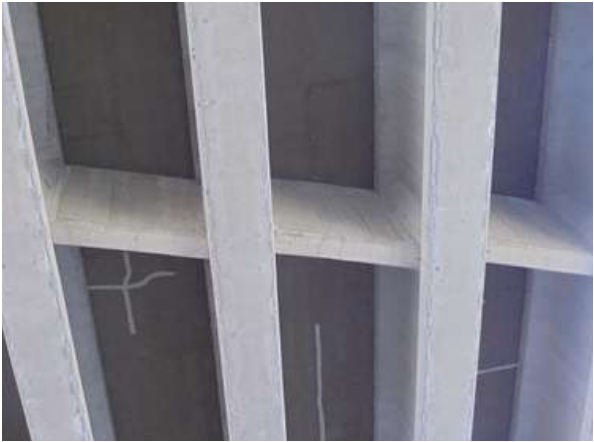
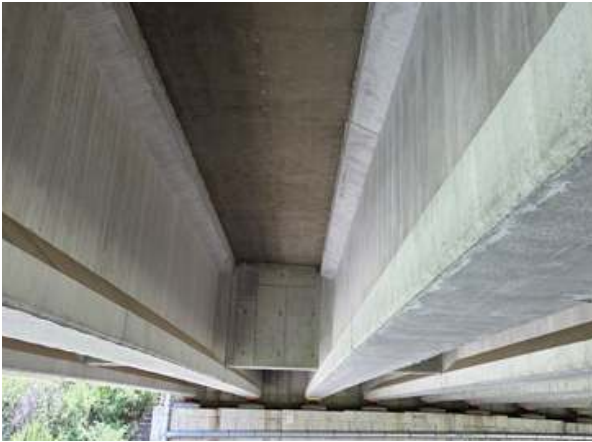
| 가로보 | | | |
|---|---|---|---|
| 손상현황 | • S1 가로보 상태양호 | 손상현황 | • S3 가로보 상태양호 |

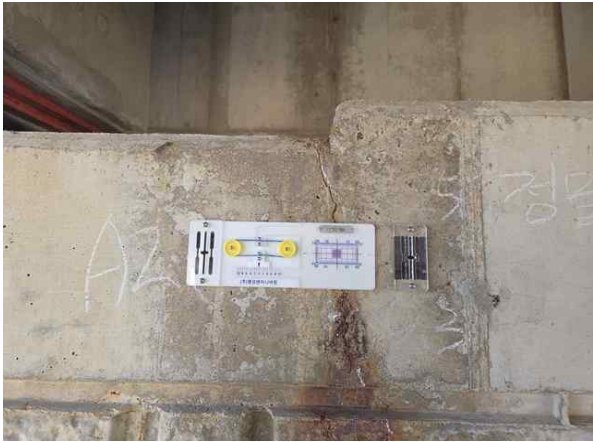
| 교대 | | | |
|---|---|---|---|
| 손상현황 | • A2 균열(0.3mm이상) | 손상현황 | • A2 균열(0.3mm이상) |
| 원 인 | • 건조수축, 우수유입 등 | 원 인 | • 건조수축, 우수유입 등 |

| 교대 | | | |
|---|---|---|---|
| 조치방안 | • 주입보수 | 조치방안 | • 주입보수 |

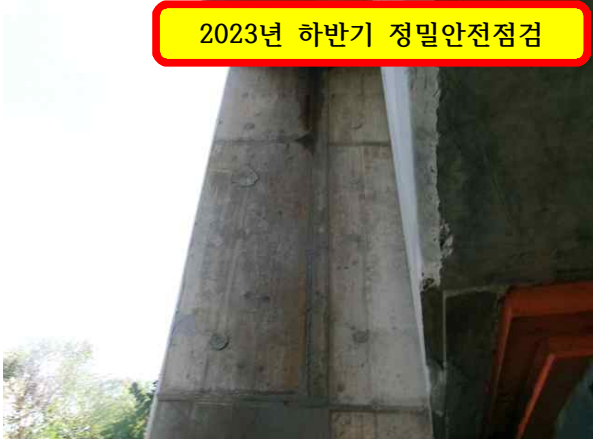
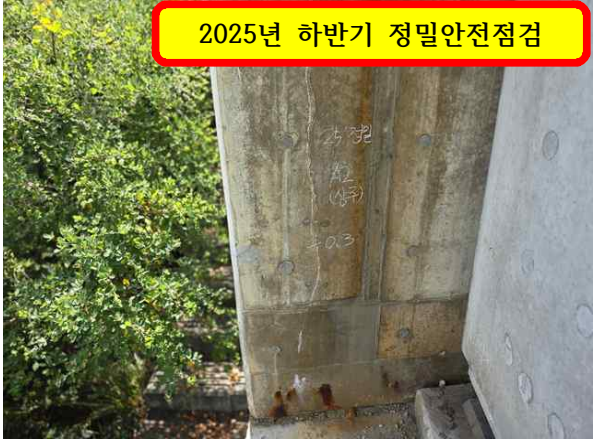
| 교대 | | | |
|---|---|---|---|
| 손상현황 | • A2 균열(0.3mm이상) | 손상현황 | • A2 균열(0.3mm이상) |
| 원 인 | • - | 원 인 | • 건조수축, 공용중 열화 등 |

| 교대 | | | |
|---|---|---|---|
| 조치방안 | • - | 조치방안 | • 주입보수 |

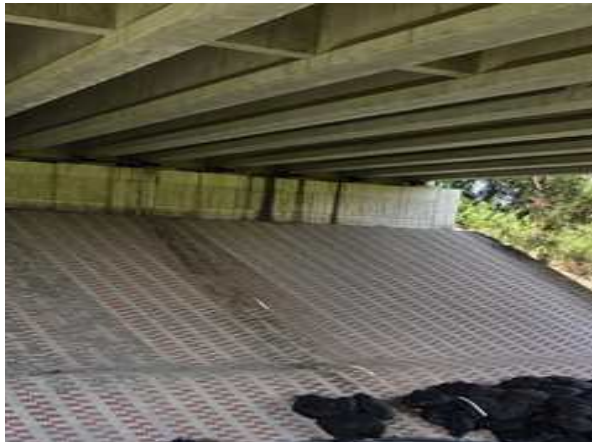
교대 A1 기초 전경

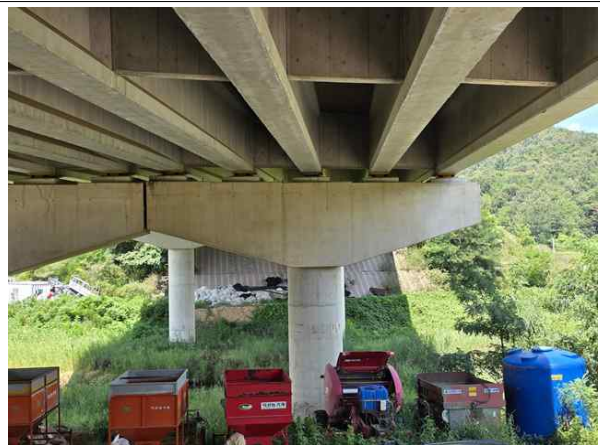
교각 P2 기초 전경

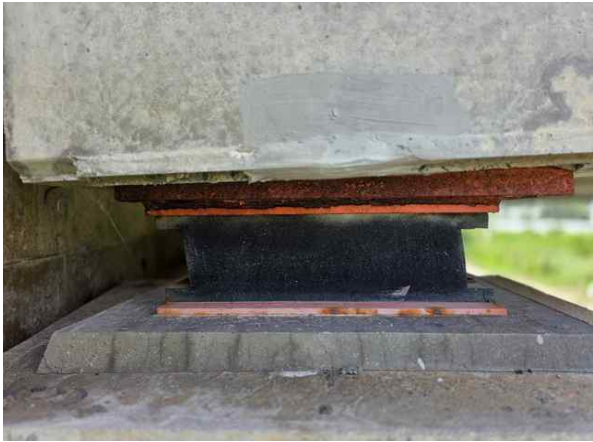
| 교량반침 | | | |
|---|---|---|---|
| 손상현황 | • A2-Sh1 받침콘크리트 균열(0.3mm이상) | 손상현황 | • A2-Sh1 플레이트 부식(1EA) |
| 원 인 | • 건조수축, 거푸집 조기탈거 등 | 원 인 | • 신축이음 하부 우수유입 등 |

| 교량반침 | | | |
|---|---|---|---|
| 조치방안 | • 주입보수 | 조치방안 | • 재도장 |

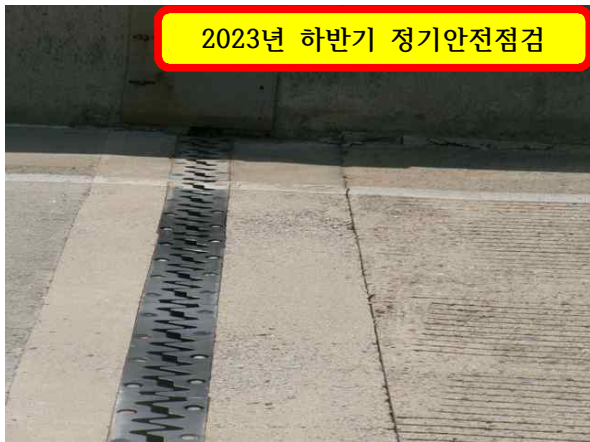
- A1 후타재 열화(0.5×1.0)
- -
- -

- A1 후타재 열화(0.5×1.0)
- 중차량 반복통행, 공용중 열화 등
- 표면처리

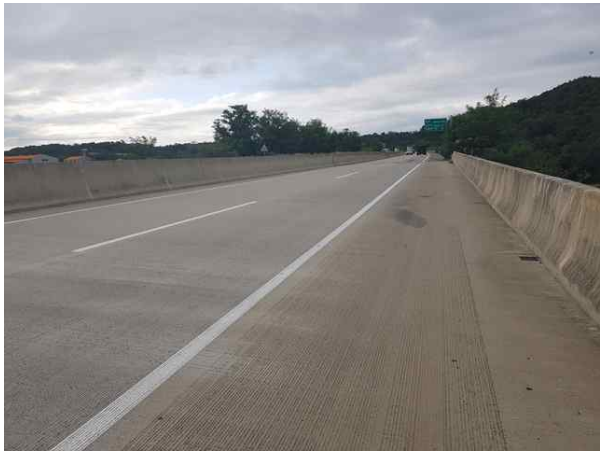
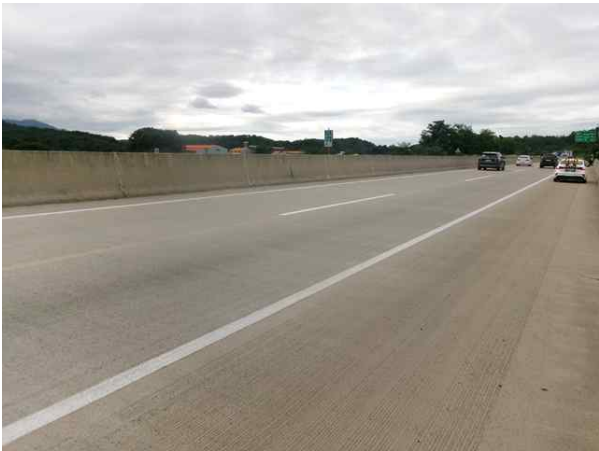
| 교면포장 | | | |
|---|---|---|---|
| 손상현황 | • S2 교면포장 상태양호 | 손상현황 | • S3 교면포장 상태양호 |

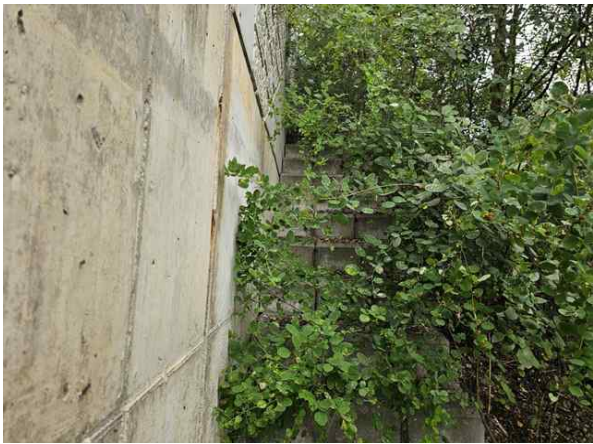
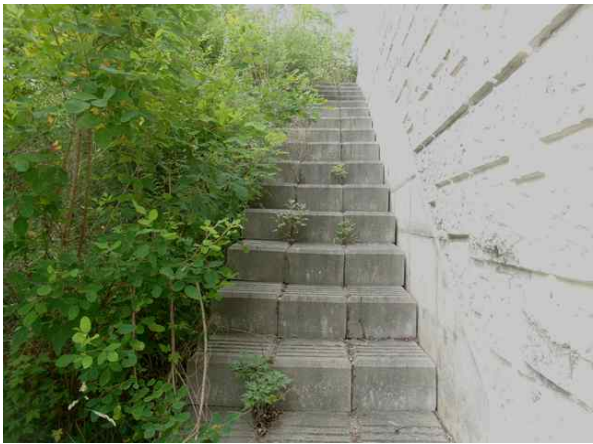
| 교량 점검시설 | | | |
|---|---|---|---|
| 손상현황 | • A1 점검계단 상태양호 569 | 손상현황 | • A2 점검계단 상태양호 |

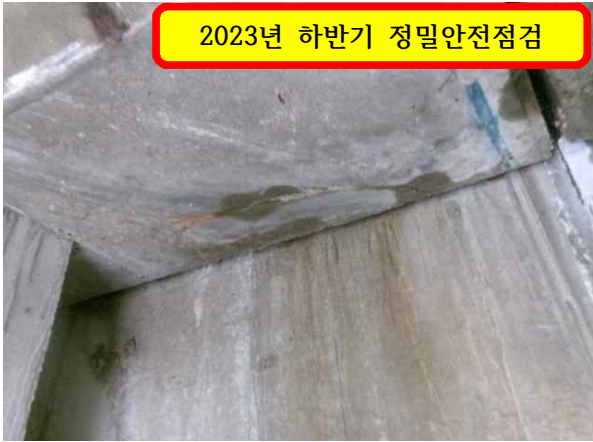
| 손상현황 | • S1 층분리(1.0×0.3) | 손상현황 | • S1 층분리(1.0×0.3) -555571 |
| 원 인 | • - | 원 인 | • 건조수축, 손상부 우수유입 등 |

| 조치방안 | • - | 조치방안 | • 단면보수 |

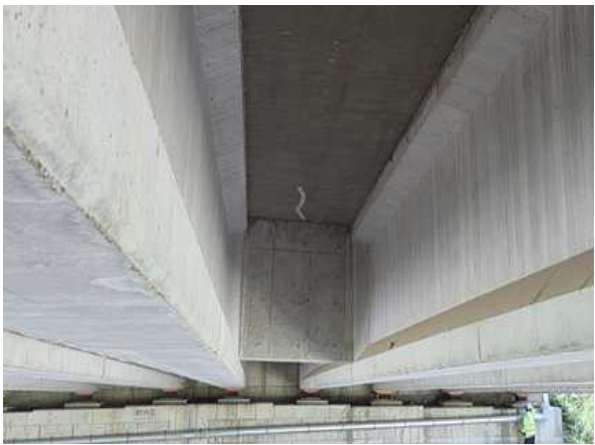
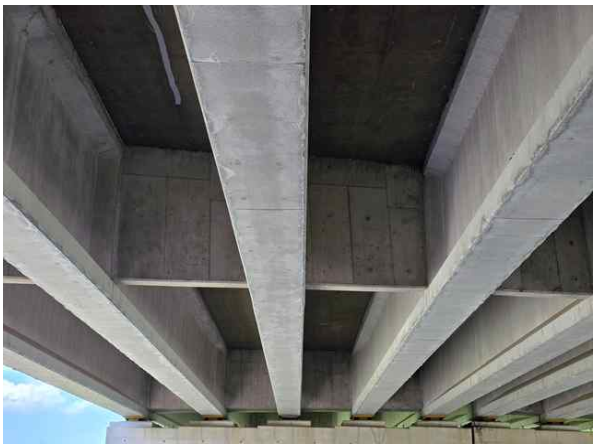
| 가로보 | | | |
|---|---|---|---|
| 손상현황 | • S1 가로보 상태양호 | 손상현황 | • S3 가로보 상태양호 |

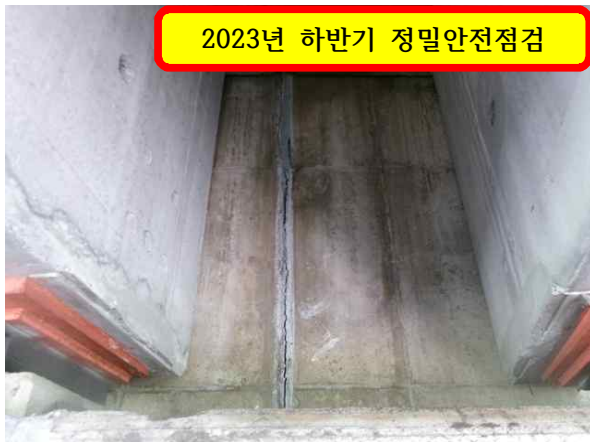
- A2 실란트파손(L=2.5m)
- -
- -

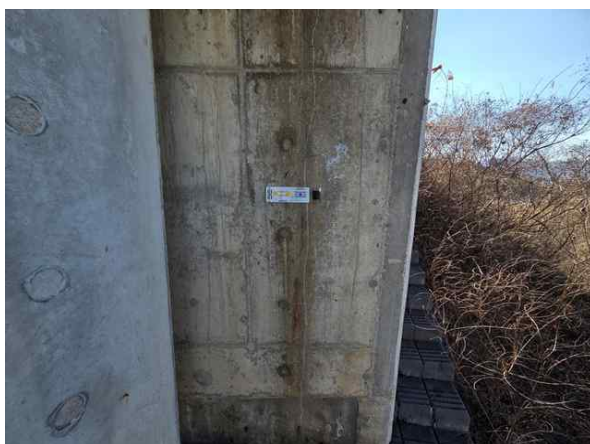
손상현황  
원 인  
조치방안

- A2 균열(0.3mm이상)
- 건조수축, 공용중 열화 등
- 주입보수

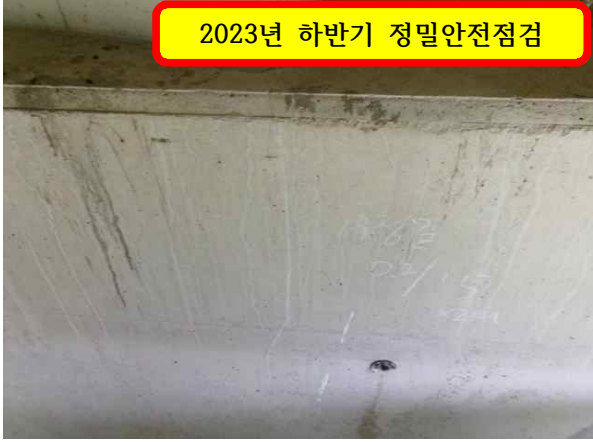
| 교각 | | | |
|---|---|---|---|
| 손상현황 | • P1 균열(0.3mm미만) | 손상현황 | • P1 균열(0.3mm미만) <span style="color: red;">281</span> |
| 원 인 | • - | 원 인 | • 건조수축, 거푸집 조기탈거 등 |

| 교각 | | | |
|---|---|---|---|
| 조치방안 | • - | 조치방안 | • 표면처리 |

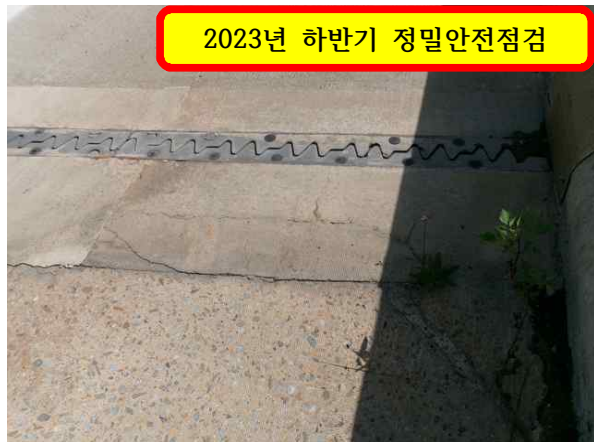
- A1 후타재 파손(0.3×1.5)
- -
- -

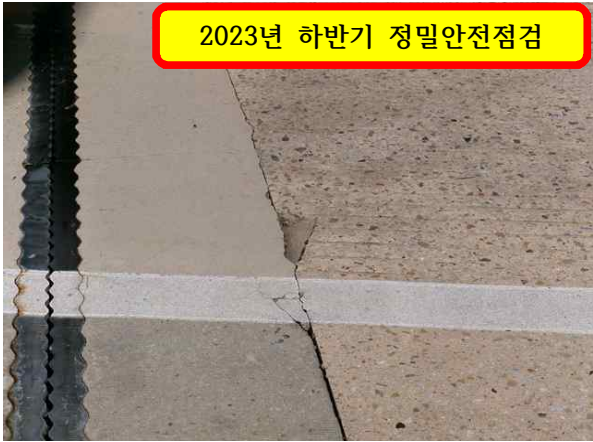
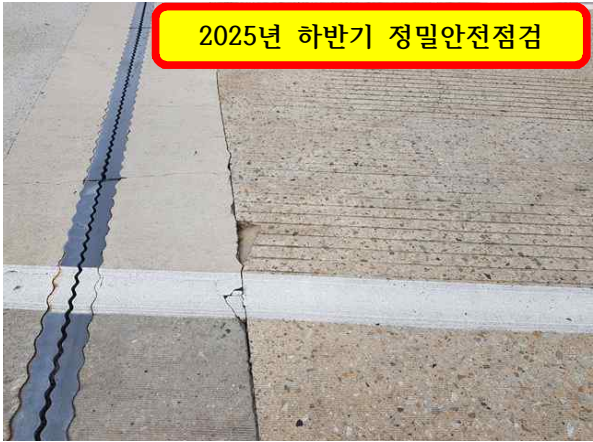
| 교면포장 | | | |
|---|---|---|---|
| 손상현황 | • S3 접속도로 파손(0.2×0.2) | 손상현황 | • S3 접속도로 파손(0.2×0.2) |
| 원 인 | • - | 원 인 | • 외부충격, 차량윤하중 등 |

| 교면포장 | | | |
|---|---|---|---|
| 조치방안 | • - | 조치방안 | • 단면보수 |

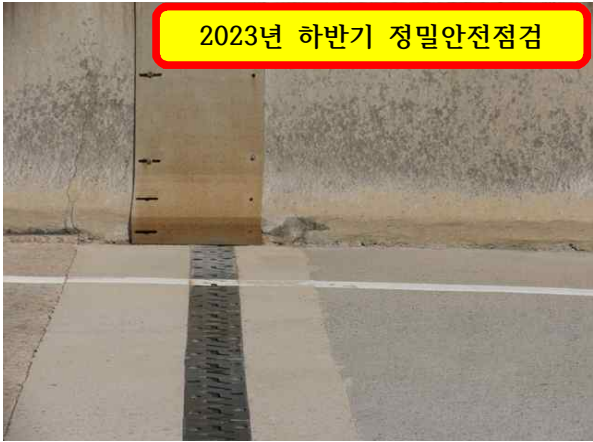
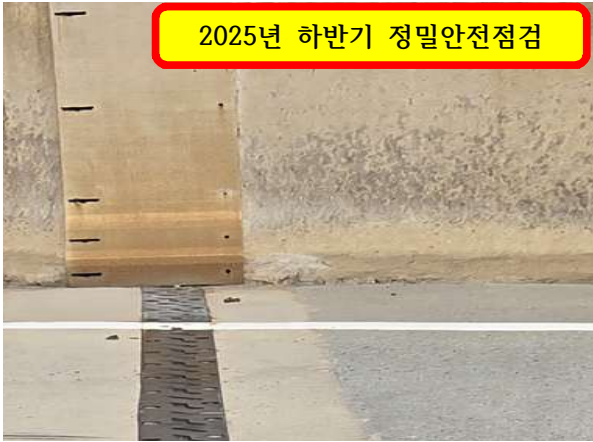
| 방호벽 및 충분대 | | | |
|---|---|---|---|
| 손상현황 | • S1 충분대 파손(0.2×0.1) | 손상현황 | • S1 충분대 파손(0.2×0.1) |
| 원 인 | • - | 원 인 | • 외부충격, 다짐미흡 등 |

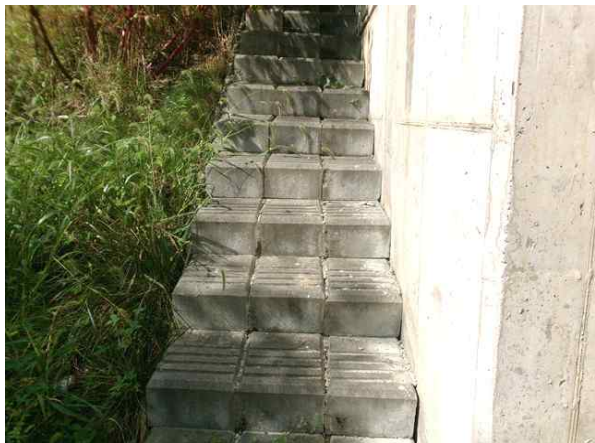
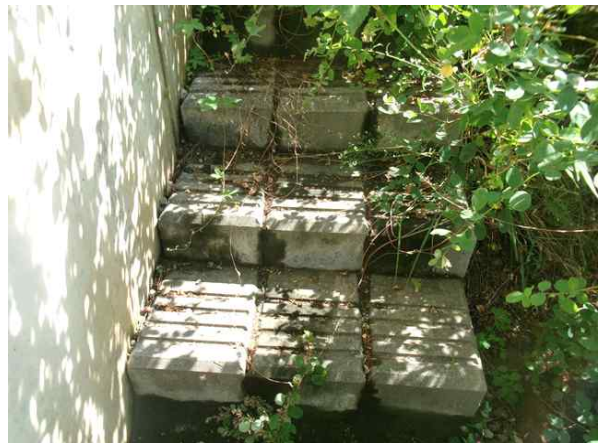
| 손상현황 | • A1 점검계단 상태양호 | 손상현황 | • A2 점검계단 상태양호 |
