# 도개교

## 작업사진 및 손상현황

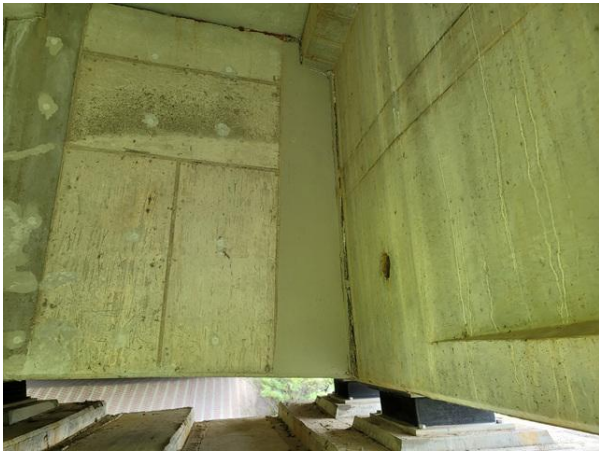
| 가로보 | | | |
|---|---|---|---|
| 손상현황 | • S5 재료분리 (0.2×0.2) ✓ | 손상현황 | • S8 백태 보수 전경 |

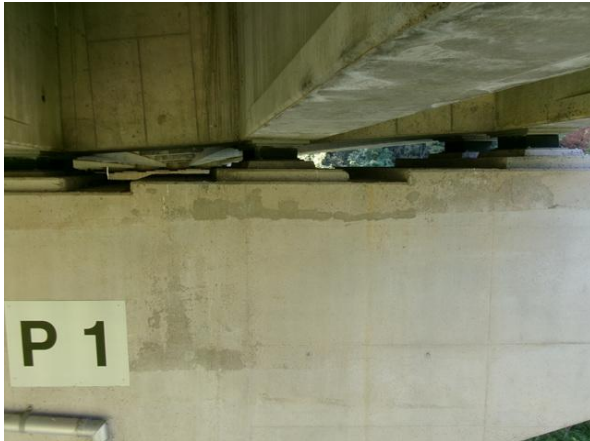
| 손상현황 | • P1 균열(0.3mm미만) |
| 원 인 | • 건조수축, 공용중 열화 등 |

| 조치방안 | • 표면처리 |

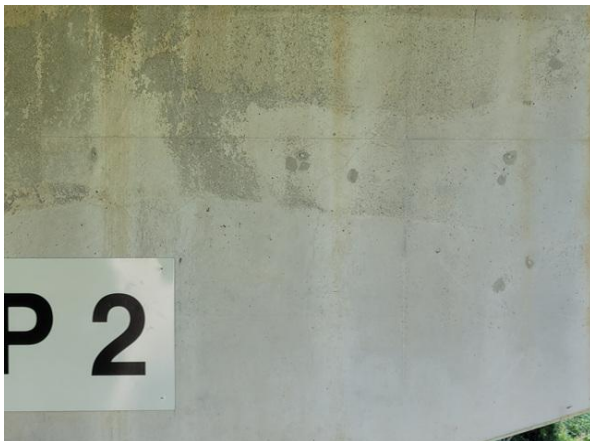
| 손상현황 | • P2 균열(0.3mm미만) |
| 원 인 | • 건조수축, 공용중 열화 등 |

| 조치방안 | • 표면처리 |

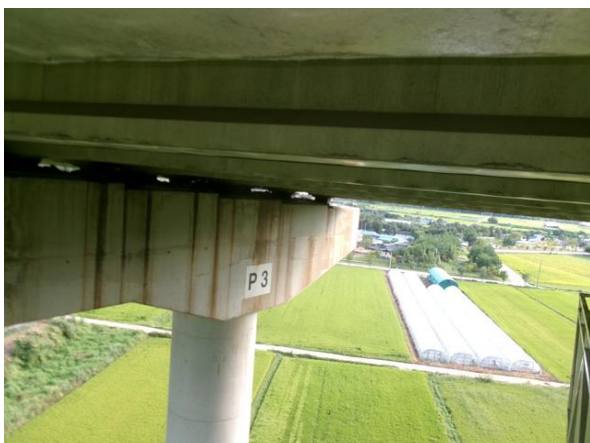
| 손상현황 | • P3 망상균열(1.5×2.0) |
| 원 인 | • 건조수축, 공용중 열화 등 |

| 조치방안 | • 표면처리 |

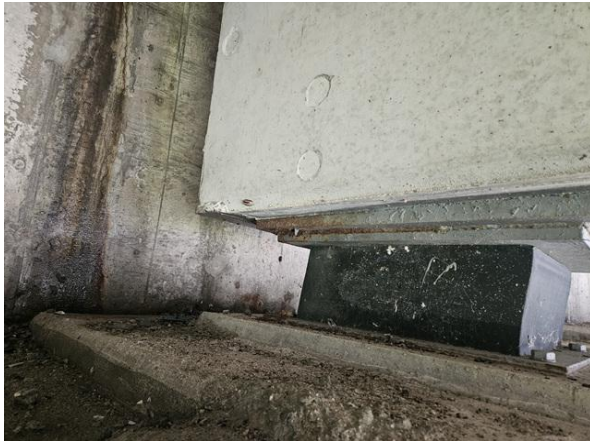
| 손상현황 | • A1-Sh5 Plate 부식 |
| 원 인 | • 외부 우수유입 |

| 조치방안 | • 재도장 |

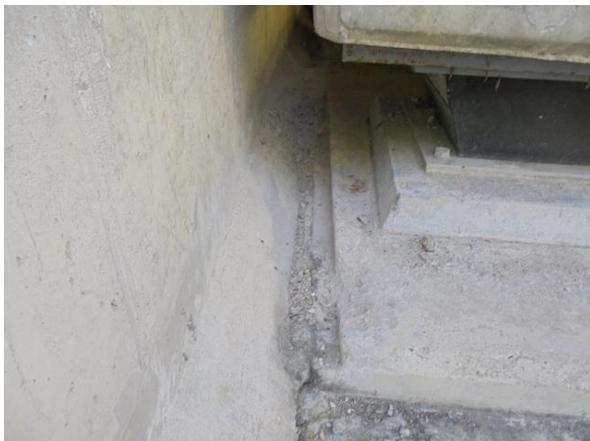
| 손상현황 | • A2-Sh1 받침콘크리트 파손 |
| 원 인 | • 다짐부족, 외부 충격 등 |

| 조치방안 | • 단면보수 |

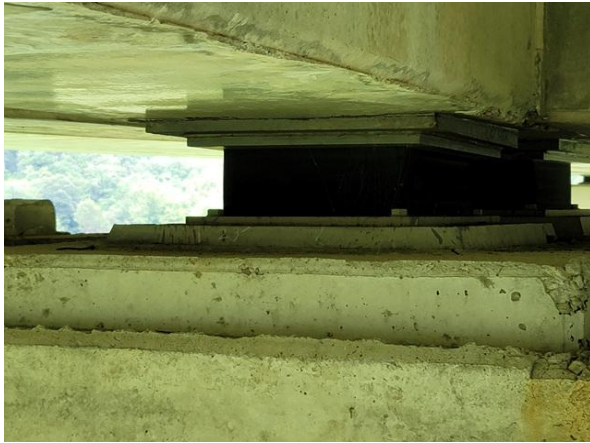
| 손상현황 | • P5-Sh6 몰탈 균열(0.3mm미만) |
| 원 인 | • 건조수축 등 |

| 조치방안 | • 표면처리 |

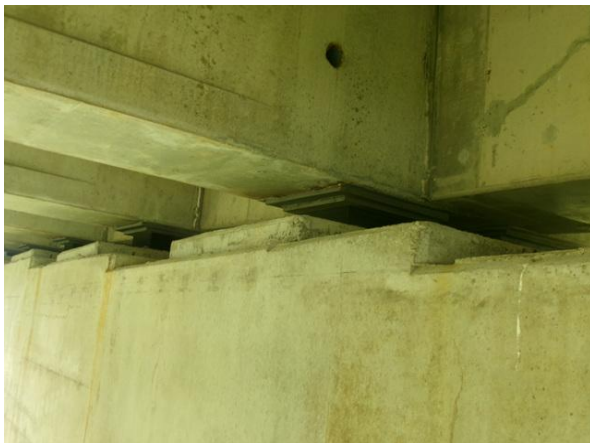
| 손상현황 | • P5-Sh5 재료분리 |
| 원 인 | • 다짐미흡, 거푸집 조기탈거 |

| 조치방안 | • 단면보수 |

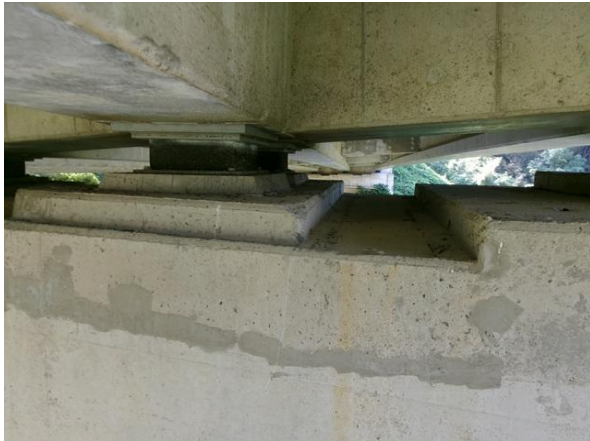
손상현황 • P2-Sh11 받침 층분리 (0.2×0.3)  
원 인 • 시공미흡  
조치방안 • 주의관찰

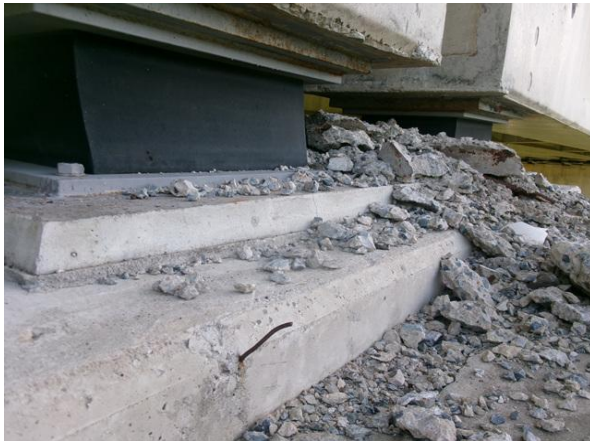
손상현황 • P3-Sh10 몰탈 균열 (0.3mm미만)  
원 인 • 건조수축 등  
조치방안 • 표면처리

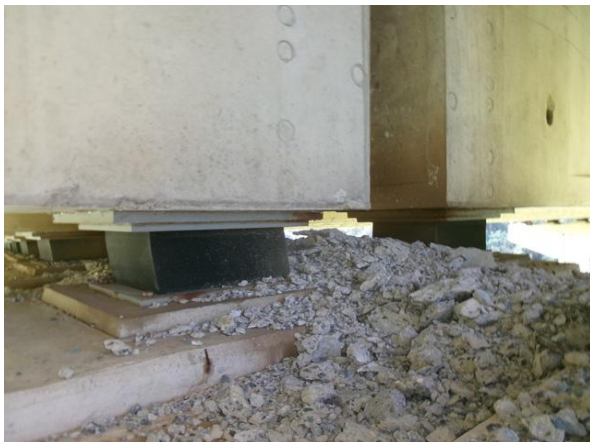
손상현황 • P3-Sh11 Plate 부식  
원 인 • 외부 우수유입  
조치방안 • 채도장

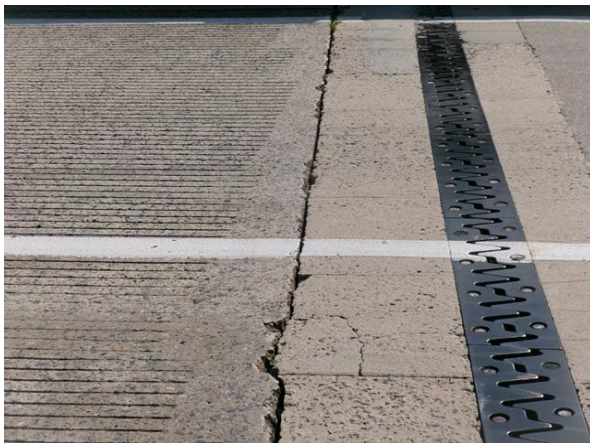
손상현황 • A2 후타재 파손(0.1×0.1)

원 인 • 공용기간 증가, 중차량

조치방안 • 주의관찰

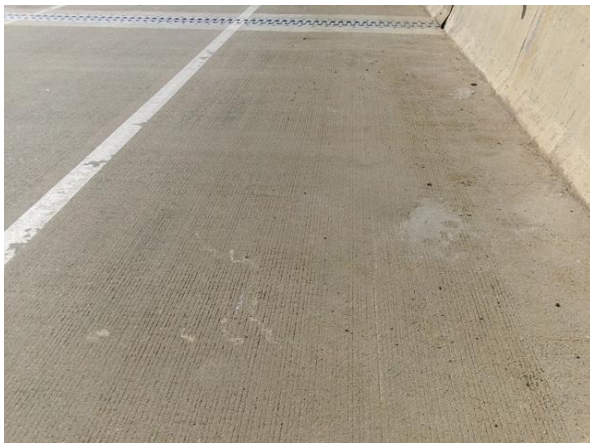
| 손상현황 | • S7 망상균열(5.0×2.0) |
| 원 인 | • 건조수축, 공용중 열화 |
