오로교

## 작업사진 및 손상현황

상주방향

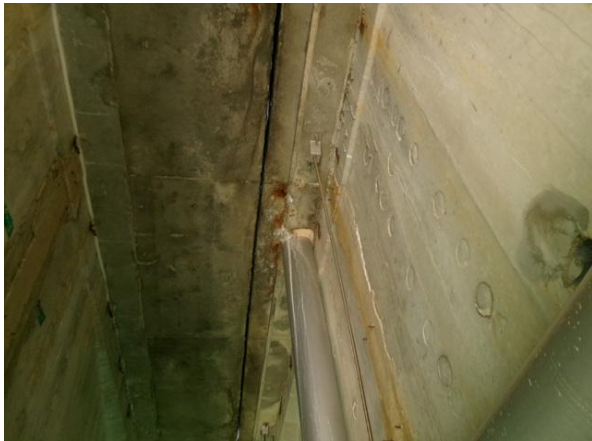
손상현황 • S11 백태 (0.2×0.2)  
원 인 • 우수유입, 습기흡착 등  
조치방안 • 표면처리

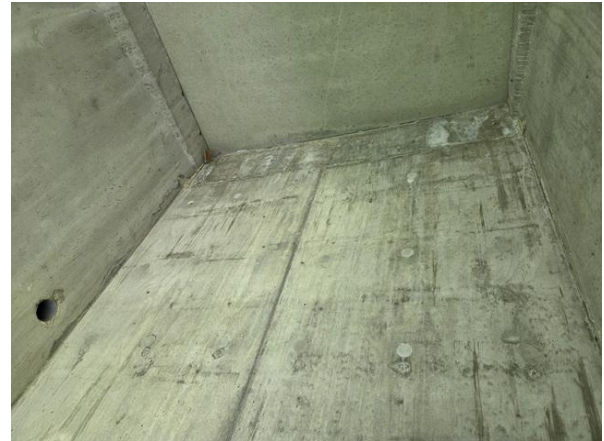
- S4 백태 (0.3×2.0)
- 우수유입, 습기흡착 등
- 표면처리

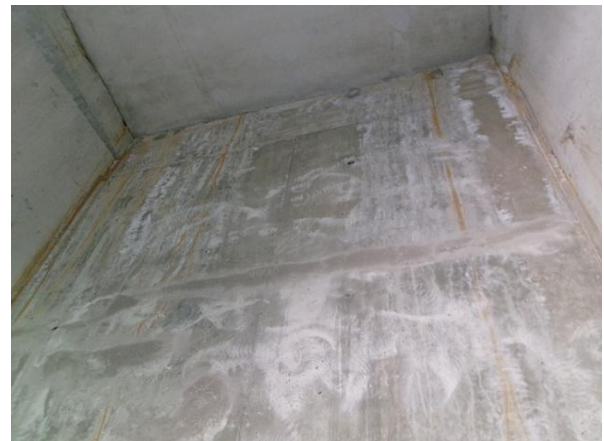
- S10 백태 (1.5×2.0)
- 우수유입, 습기흡착 등
- 표면처리

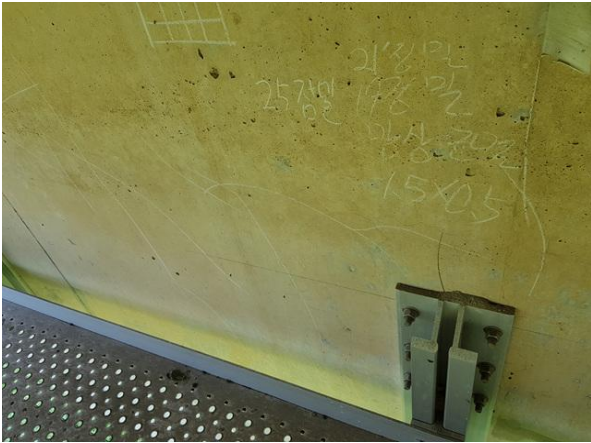
| 교각 | | | |
|---|---|---|---|
| 손상현황 | • P1 망상균열(1.5×1.5) | 손상현황 | • P1 층분리(10.0×0.5) |
| 원 인 | • 건조수축, 거푸집 조기탈거 등 | 원 인 | • 다짐부족, 거푸집 조기탈거 등 |

| 교각 | | | |
|---|---|---|---|
| 조치방안 | • 표면처리 | 조치방안 | • 단면보수 |

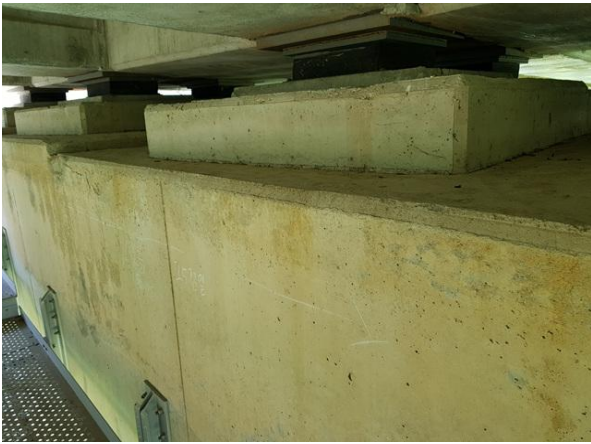
| 교각 | | | |
|---|---|---|---|
| 손상현황 | • P1 층분리(10.0×0.5) | 손상현황 | • P2 균열(0.3mm이상) |
| 원 인 | • 다짐부족, 거푸집 조기탈거 등 | 원 인 | • 건조수축, 거푸집 조기탈거 등 |

| 교각 | | | |
|---|---|---|---|
| 조치방안 | • 단면보수 | 조치방안 | • 주입보수 |

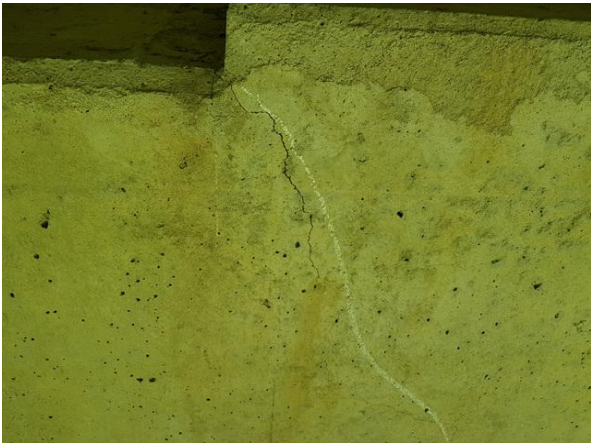
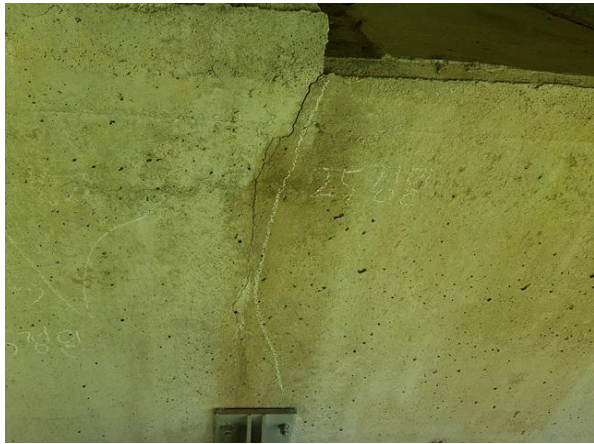
| 교각 | | | |
|---|---|---|---|
| 손상현황 | • P3 균열(0.3mm이상) | 손상현황 | • P3 균열(0.3mm이상) |
| 원 인 | • 건조수축, 거푸집 조기탈거 등 | 원 인 | • 건조수축, 거푸집 조기탈거 등 |

| 교각 | | | |
|---|---|---|---|
| 조치방안 | • 주입보수 | 조치방안 | • 주입보수 |

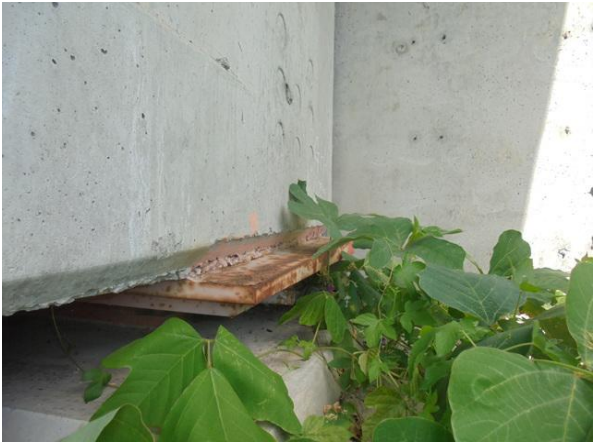
| 교량받침 | | | |
|---|---|---|---|
| 손상현황 | • A1-Sh1 플레이트 부식 | 손상현황 | • A1-Sh1 몰탈 균열(0.3mm미만) |
| 원 인 | • 장기공용, 습기흡착 | 원 인 | • 건조수축, 온도변화 |

| 교량받침 | | | |
|---|---|---|---|
| 조치방안 | • 재도장 | 조치방안 | • 표면처리 |

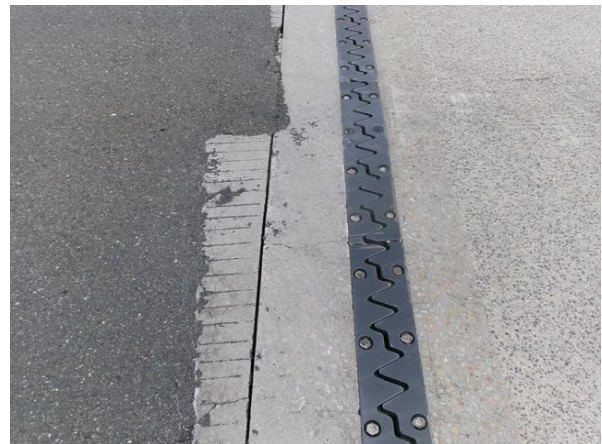
| 손상현황 | • A1 후타재 균열 |
| 원 인 | • 건조수축, 장기공용, 차량윤하중 |

| 조치방안 | • 주의관찰 |

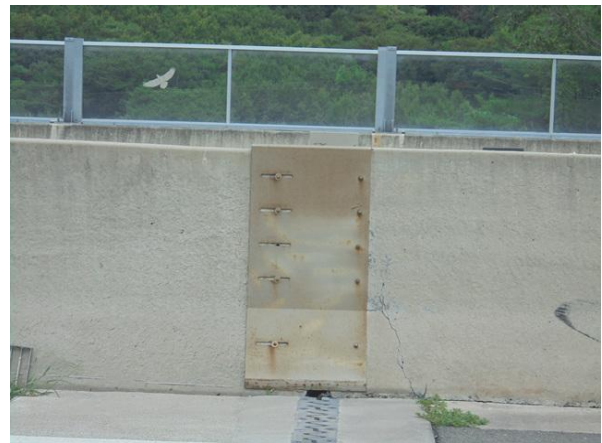
| 손상현황 | • A2 차수판 볼트 탈락 1EA |
| 원 인 | • 장기공용 |

| 조치방안 | • 정비(교체) |

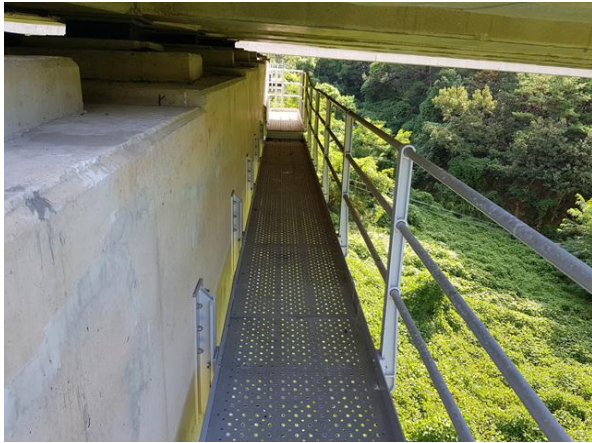
| 손상현황 | • P1 상태양호 | 손상현황 | • P3 상태양호 |
