내리교

## 작업사진 및 손상현황

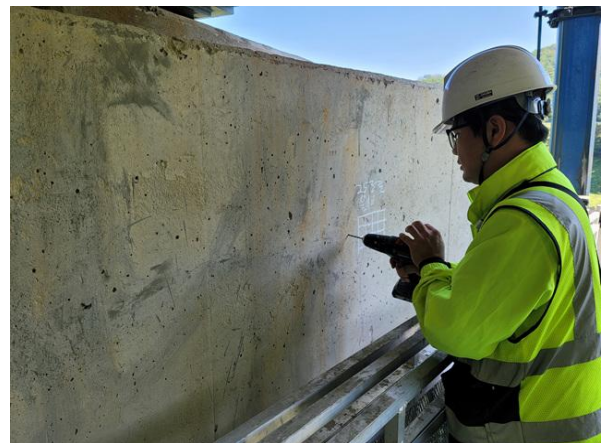
비파괴 시험

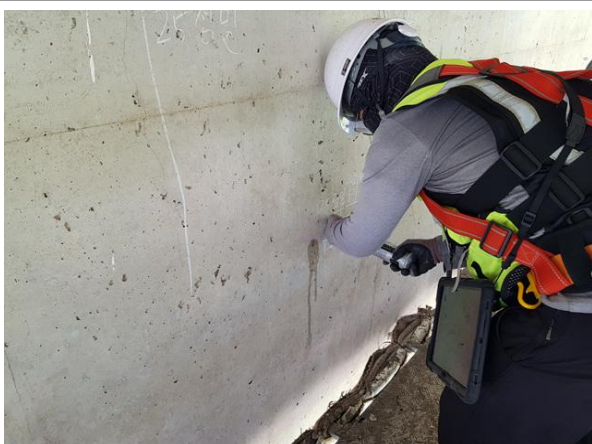
비파괴 시험

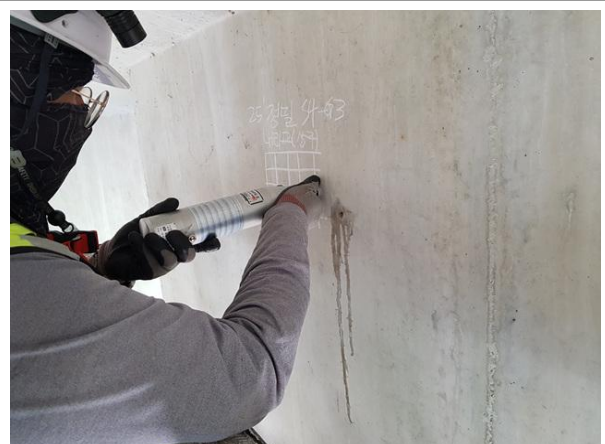
비파괴 시험

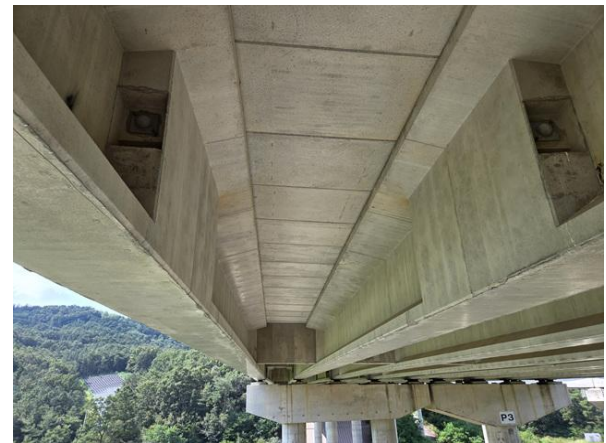
손상현황 • S4 상태양호
