고현천교

## 작업사진 및 손상현황

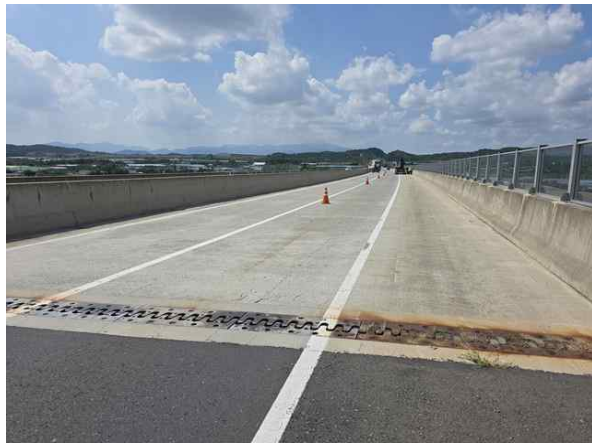
교면포장 전경

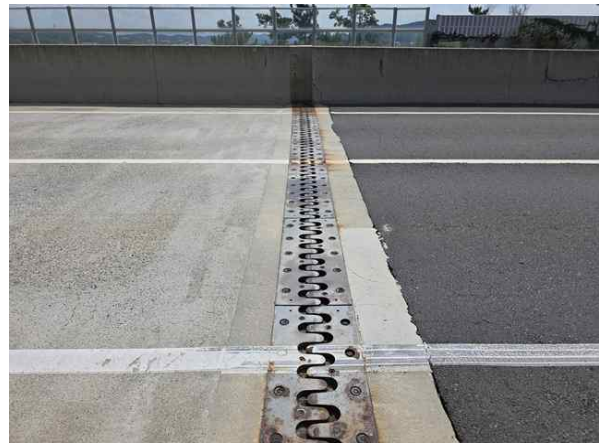
신축이음 전경

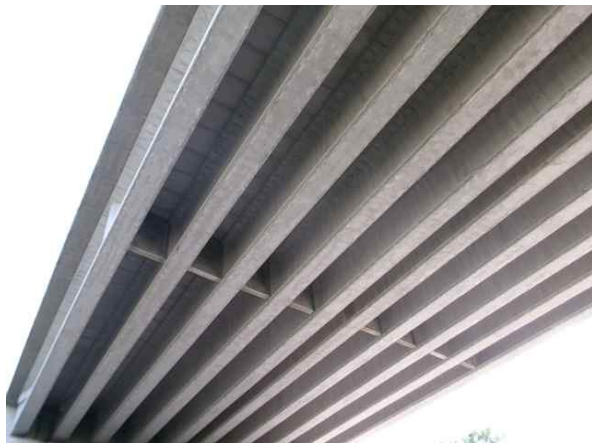
바닥판하면 전경

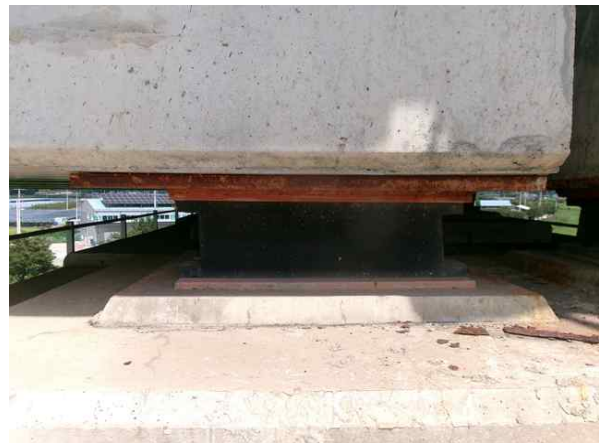
교량받침 전경

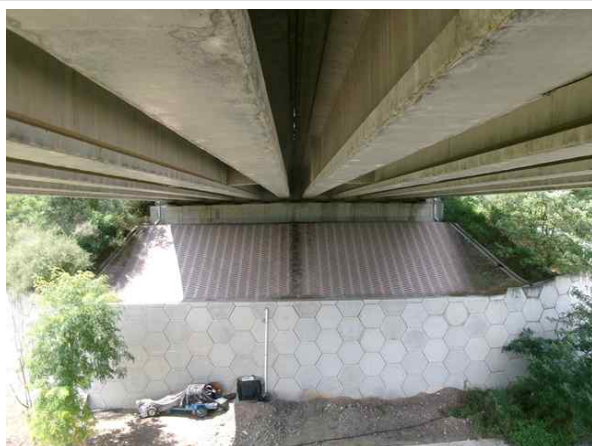
교대 전경

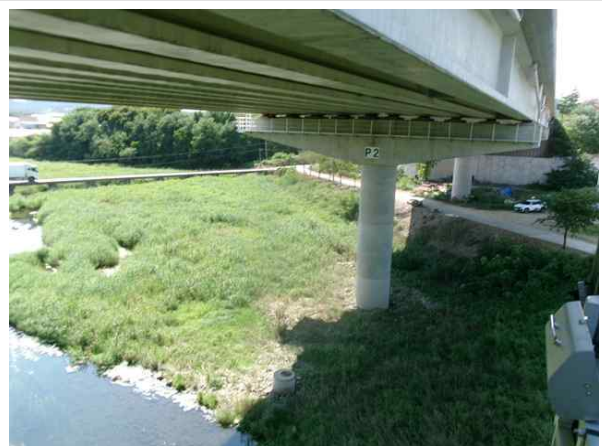
교각 전경

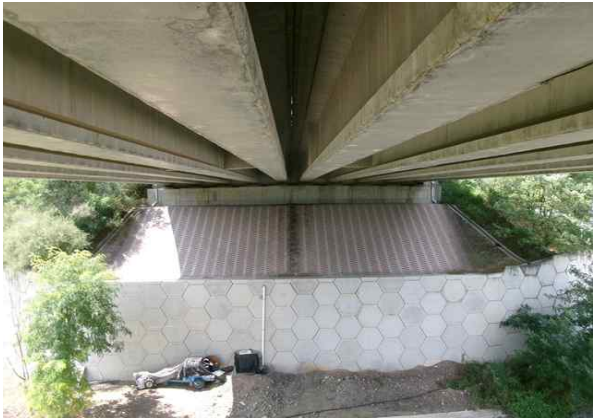
| 기초 | |
|---|---|
| 교대 A1 기초 전경 | 교대 A2 기초 전경 |

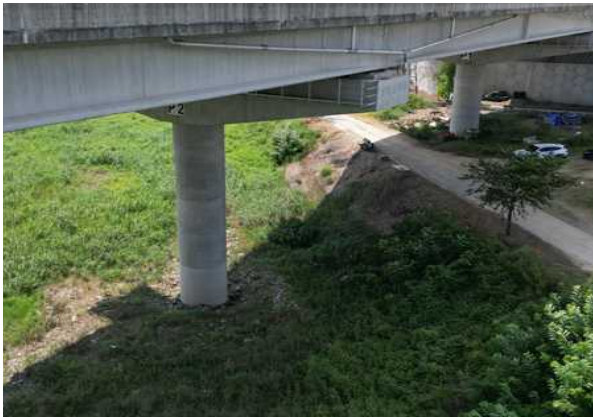
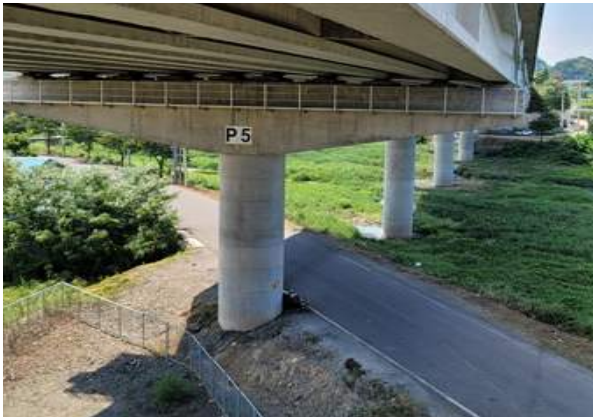
| 기초 | |
|---|---|
| 교각 P1~2 기초 전경 | 교각 P3~5 기초 전경 |

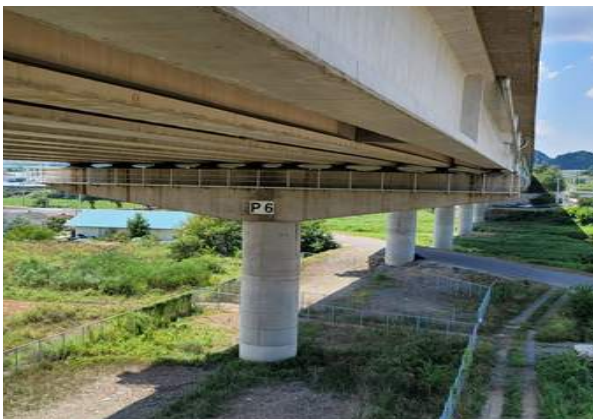
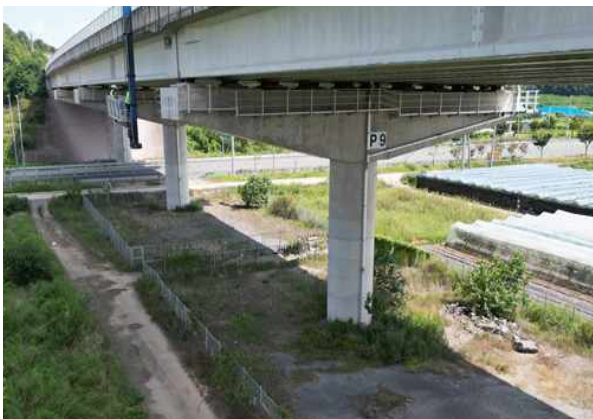
| 기초 | |
|---|---|
| 교각 P6~8 기초 전경 | 교각 P9~11 기초 전경 |

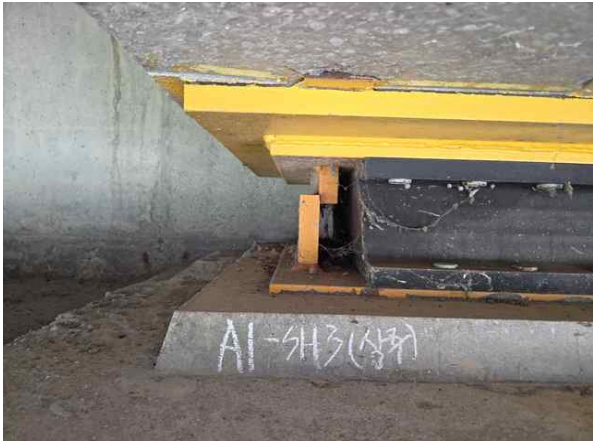
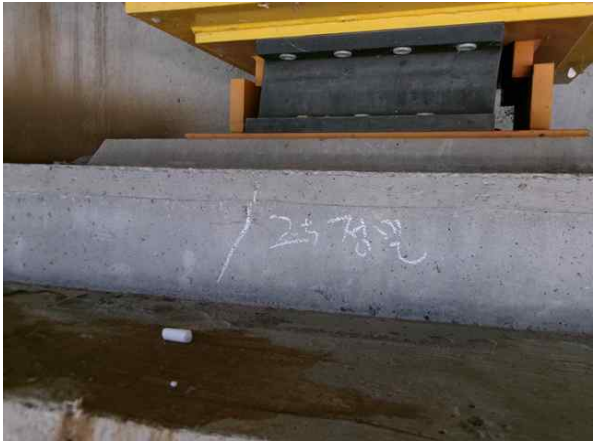
| 손상현황 | • A1-Sh3 스톱퍼간섭(1EA) | 손상현황 | • A2-Sh3 받침콘크리트 균열(0.3mm미만) |
| 원 인 | • 시공미흡, 횡방향 거동 등 | 원 인 | • 건조수축, 거푸집 조기탈거 등 |

| 조치방안 | • 주의관찰 | 조치방안 | • 표면처리 |

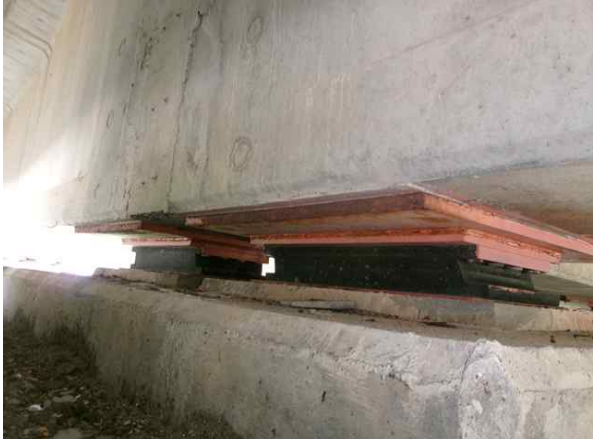
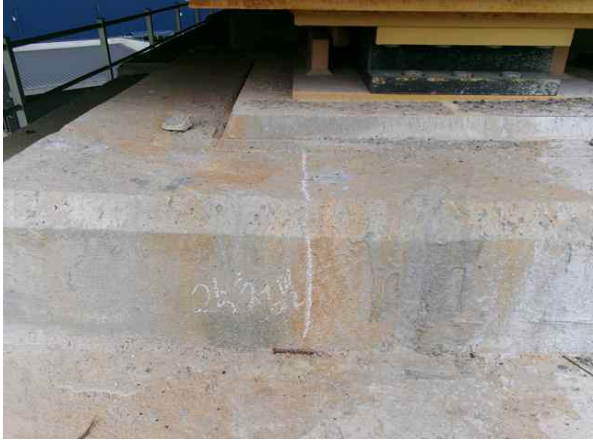
| 손상현황 | • P1-Sh6 플레이트 부식(1EA) 8/4 | 손상현황 | • P2-Sh10 받침콘크리트 균열(0.3mm미만) |
| 원 인 | • 공용중 열화, 습기흡착 등 | 원 인 | • 건조수축, 온도변화 등 |

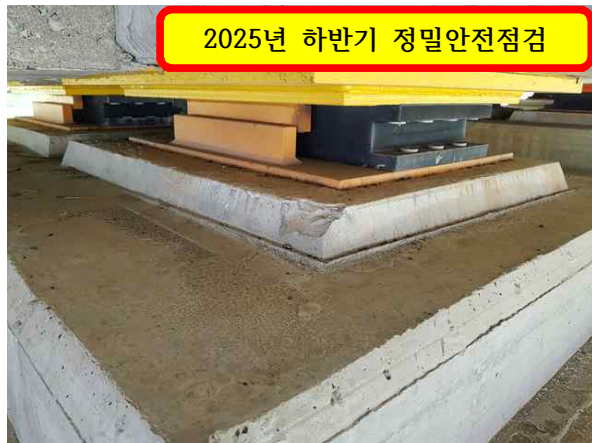
| 손상현황 | • P4-Sh18 무수축물탈 파손(0.1×0.1) |

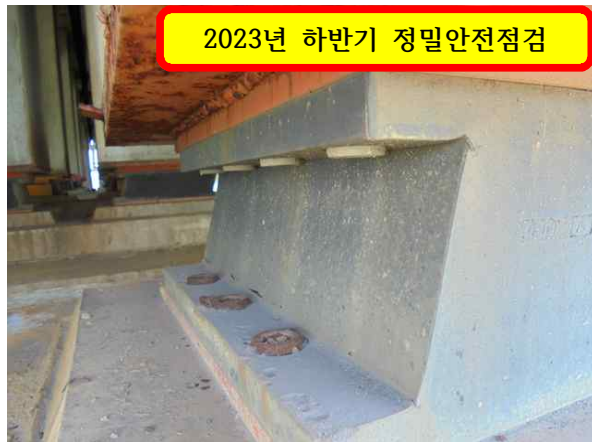
| 손상현황 | • P6-Sh20 고무재 갈라짐(1EA) |

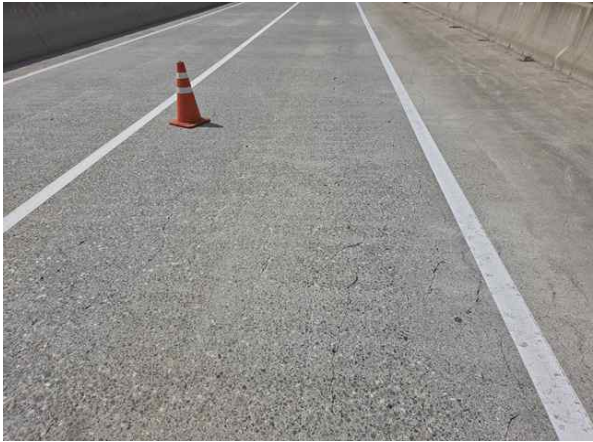
| 교면포장 | | | |
|---|---|---|---|
| 손상현황 | • 상주방향 S5 망상균열(40.0m×6.0m) | 손상현황 | • 상주방향 S7 망상균열(40.0m×6.0m) |
| 원 인 | • 장기공용, 중차량 반복통행 등 | 원 인 | • 장기공용, 중차량 반복통행 등 |

| 교면포장 | | | |
|---|---|---|---|
| 조치방안 | • 표면처리 | 조치방안 | • 표면처리 |

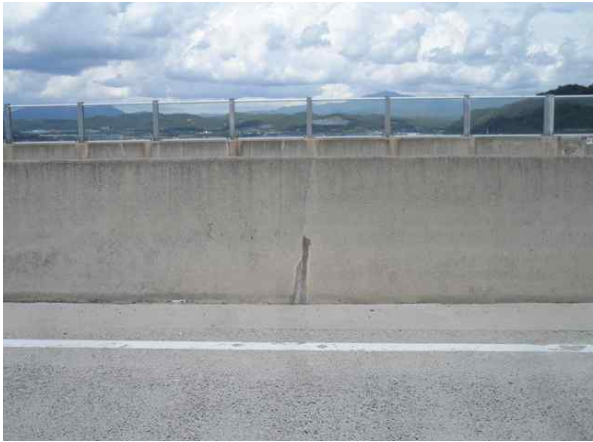
| 방호벽 및 중분대 | | | |
|---|---|---|---|
| 손상현황 | • 영천방향 S8 균열(0.3mm미만) | 손상현황 | • 영천방향 S9 중분대 균열부백태(0.1×1.0) |
| 원 인 | • 시공초기 접속부 침하 | 원 인 | • 건조수축, 손상부 우수유입 등 |

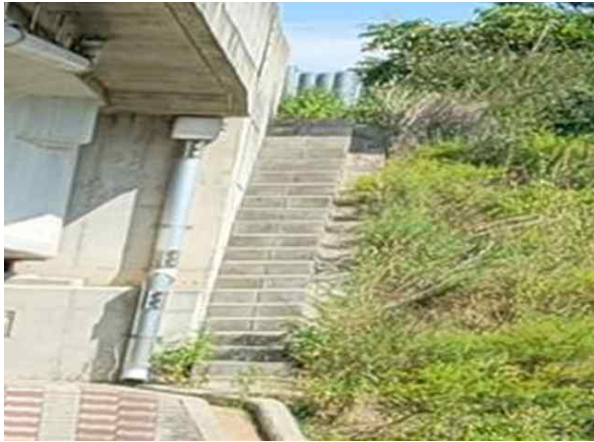
| 교량 점검시설 | | | |
|---|---|---|---|
| 손상현황 | • A2 교대 점검계단 상태양호 | 손상현황 | • P1 교각 점검통로 상태양호 |
