**2016년 상반기**  
**시특법 및 특정관리대상 시설물 정기점검용역**  
**정 기 점 검 보 고 서**  
**[ 특정관리 시설물 ]**

2016. 02.

여 주 시 청

(주)명성엔지니어링

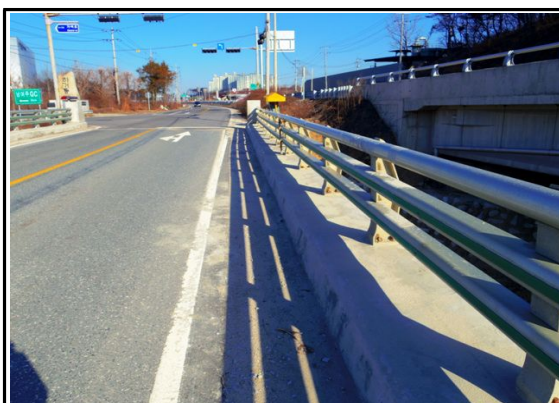
배수시설은 산악형으로 시공되었으며, 점검결과 일부 배수구 막힘 및 배수관 파손 등이 조사되었다.

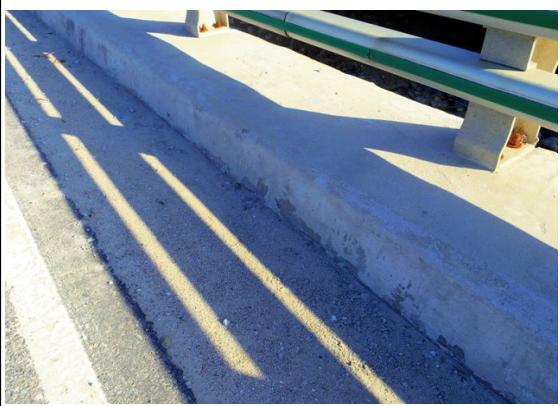
난간은 연석 및 알루미늄으로 시공되었으며, 점검결과 연석 콘크리트 열화 및 알루미늄 난간 파손이 조사되었다.

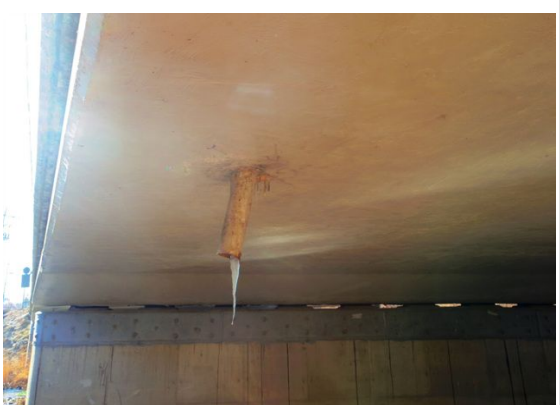
RC슬래브 바닥판 하면은 점검결과, 배수구 주변 백태가 조사되었다.

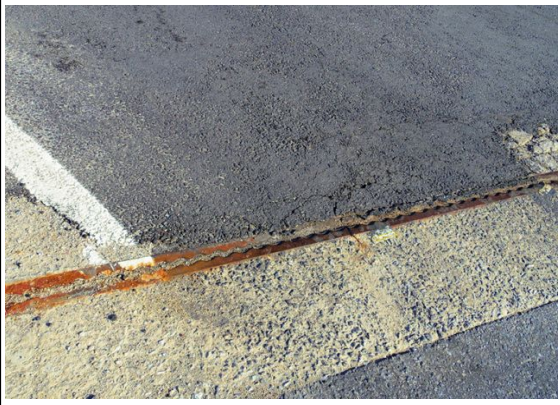
신축이음은 모노셀 조인트로 시공되어 있으며, 소요의 유간을 확보하고 있는 상태이다. 점검결과, 본체 이물질퇴적, 후타재 열화가 조사되었다.

| 현 황 | 본체 이물질퇴적 | | 후타재 콘크리트 열화 |

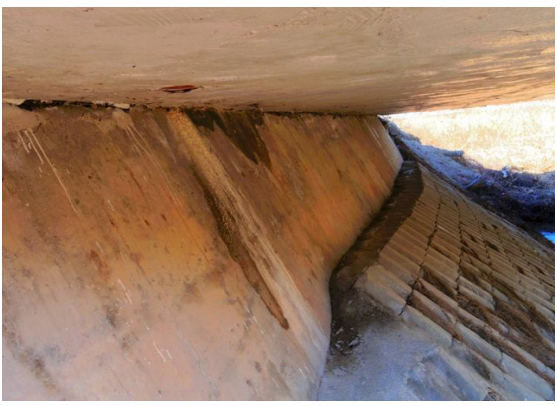
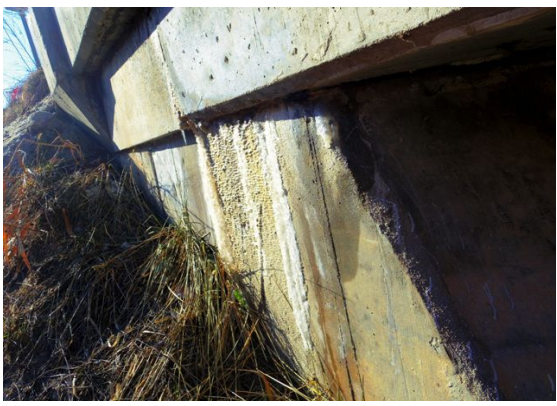
교대는 역T형, 교각은 T형으로 시공되었으며, 외관조사결과 교대 콘크리트 백태가 조사되었다.

| 현 황 | 콘크리트 백태 | 콘크리트 백태 | |

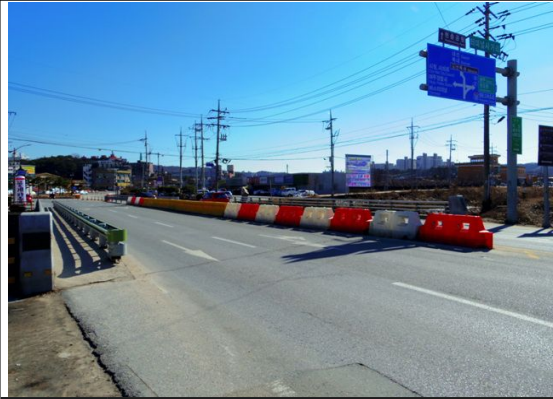
아스팔트 포장으로 시공되었으며, 점검결과 아스콘 균열이 발생한 상태이다.

| 현 황 | 전경 | 아스콘 균열 | |

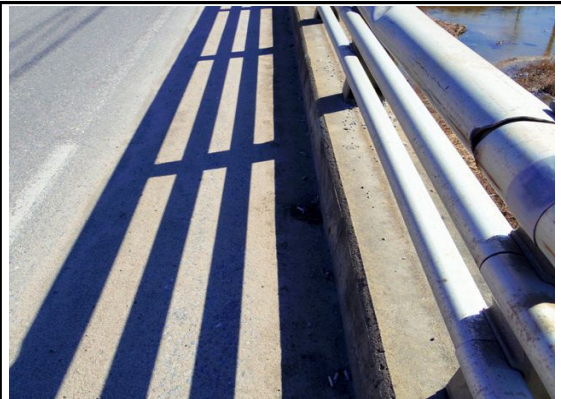
배수시설은 산악형으로 시공되었으며, 점검결과 일부 배수구 막힘이 조사되었다.

| 현 황 | 배수구 막힘 |

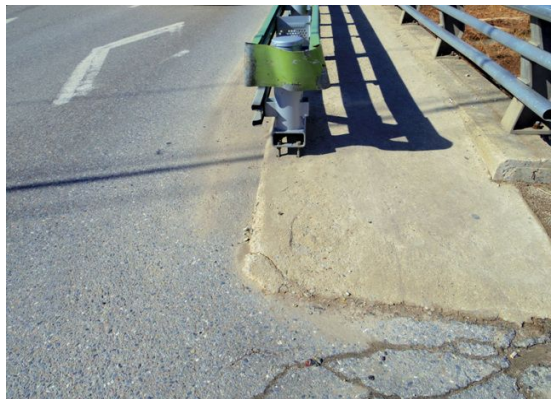
| 현 황 | 보도부 콘크리트 파손 | 현 황 | 전경 |

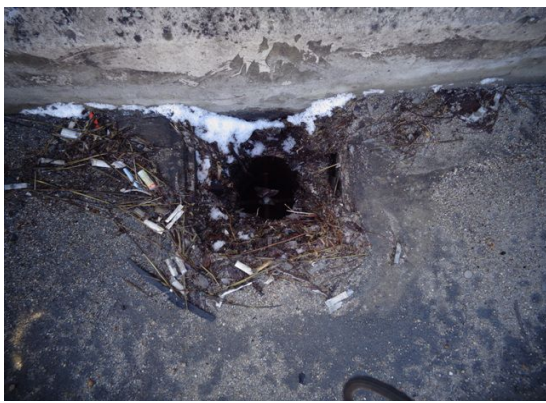
| 현 황 | 전경 | 배수구 막힘 |

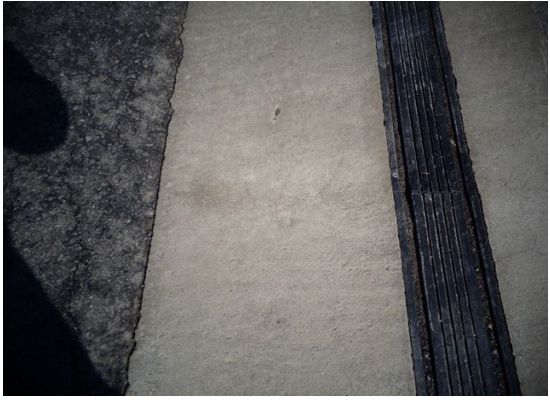
| 현 황 | 전경 | 후타재 콘크리트 균열 |

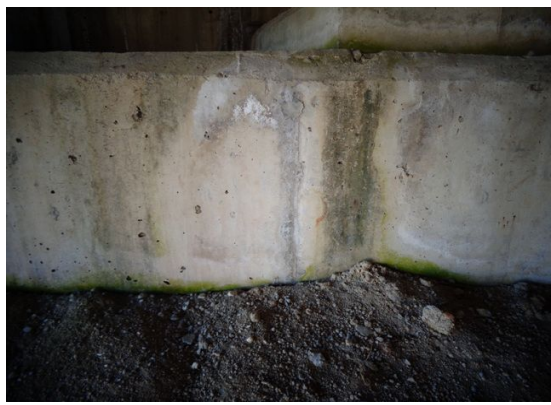
교대는 역T형으로 시공되었으며, 점검결과 콘크리트 백태가 조사되었다.

| 현 황 | 콘크리트 백태 | 교량받침 전경 | |

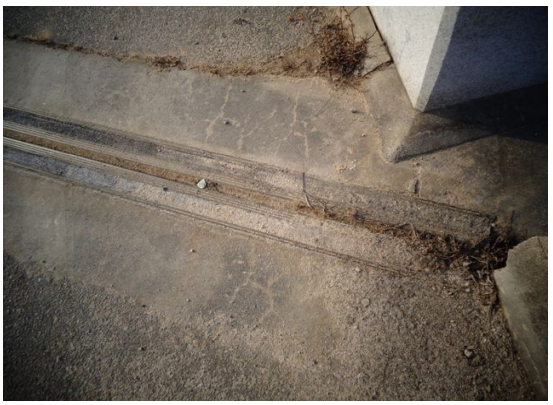
| 현 황 | 전경 | 후타재 망상균열 | |

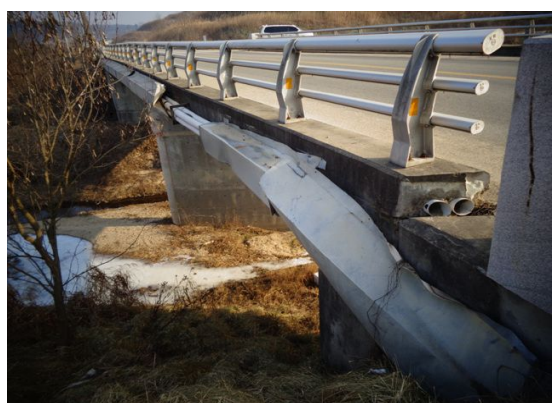
부속시설인 교명주 등은 양호한 상태이나, 슬래브 측면에 설치되어 있는 케이블 덮개가 파손된 것이 조사되었다.

| 현 황 | 교명주 전경 | | 케이블 덮개 파손 |

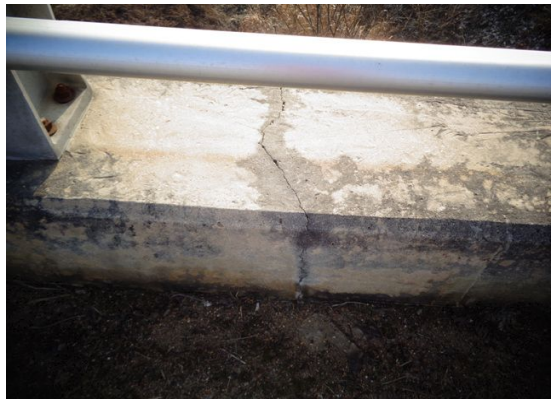
난간은 연석 및 알루미늄으로 시공되었으며, 점검결과 연석 콘크리트 균열이 조사되었다.

| 현 황 | 연석 균열 | 바닥판하면 균열 | |

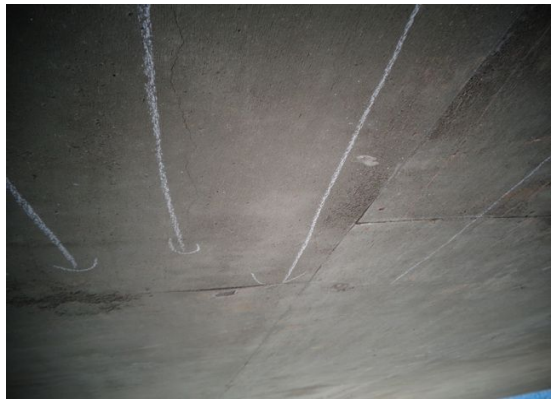
RC슬래브 바닥판 하면은 점검결과, 일부 균열이 조사되었다.

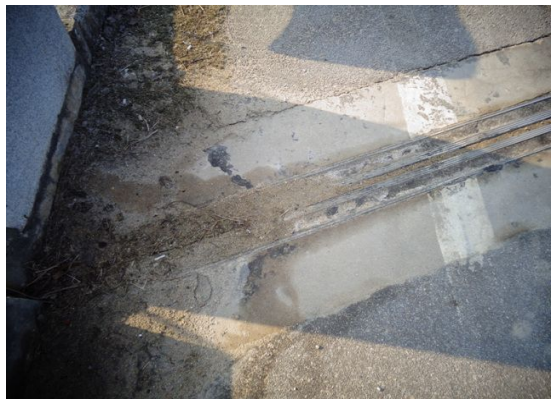
신축이음은 레일 조인트로 시공되어 있으며, 소요의 유간을 확보하고 있는 상태이다. 점검결과, 본체 이물질퇴적, 후타재 균열이 조사되었다.

| 현 황 | 본체 이물질퇴적 | 후타재 균열 | |

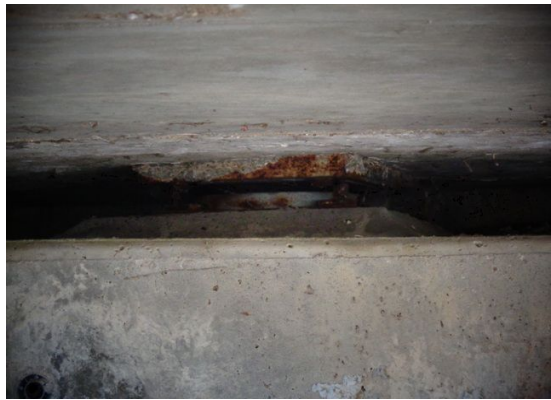
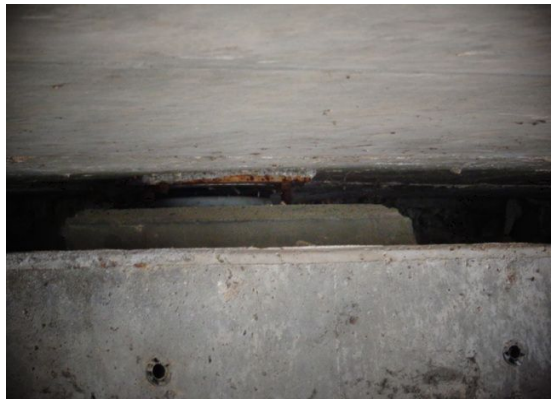
교량 받침은 포트받침으로, 점검결과 플레이트 부식이 다수 발생한 것으로 조사되었다.

| 현 황 | 플레이트 부식 | 플레이트 부식 | |

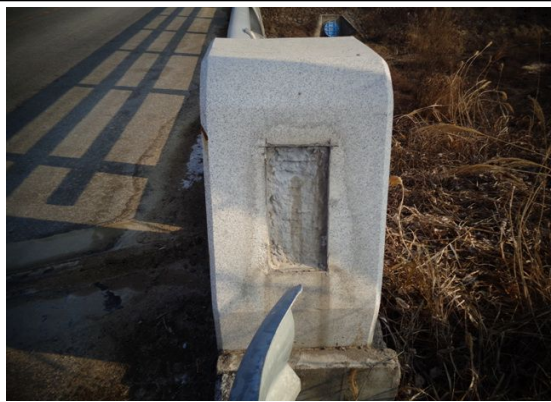
| 위 치 | A1 | A2 | |

부속시설인 교명주 등은 일부 설명판, 교명판이 탈락되었다.

| 현 황 | 교명판 탈락 | 교명주 전경 | |

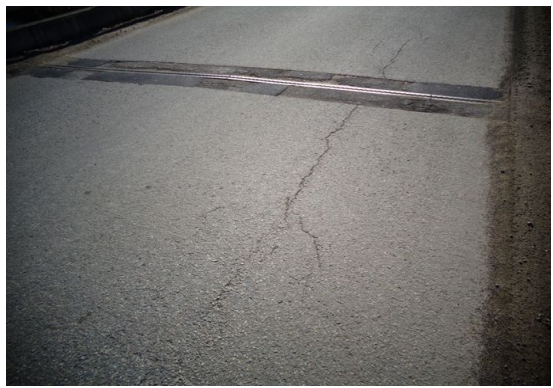
아스팔트 포장으로, 점검결과 아스콘 균열, 토사퇴적이 조사되었다.

| 현 황 | 아스콘 균열 | 토사퇴적 | |

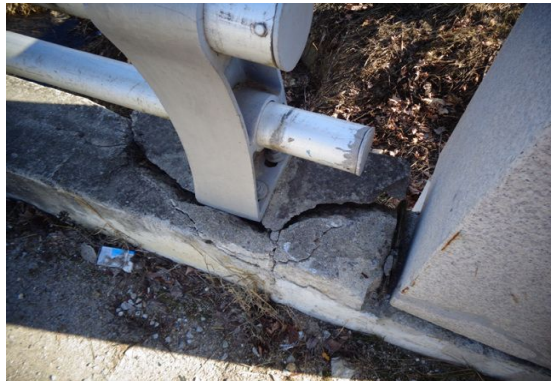
| 위 치 | S4 | - | |

난간은 연석 및 알루미늄으로 시공되었으며, 점검결과 연석 콘크리트 파손이 조사되었다.

| 현 황 | 연석 콘크리트 파손 | - | |

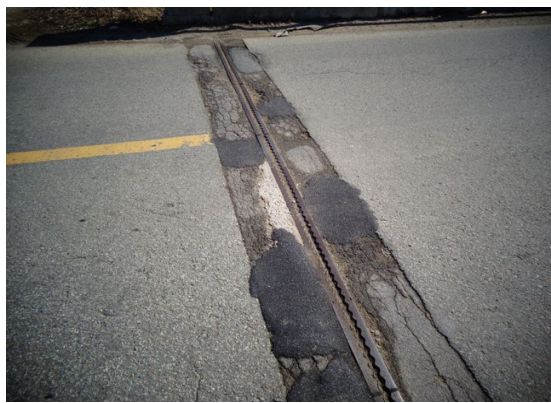
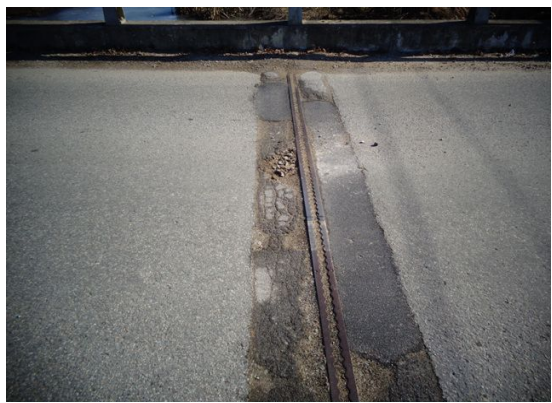
| 위 치 | A1 | P3 | |

| 현 황 | 후타재 파손 | 후타재 파손 | |

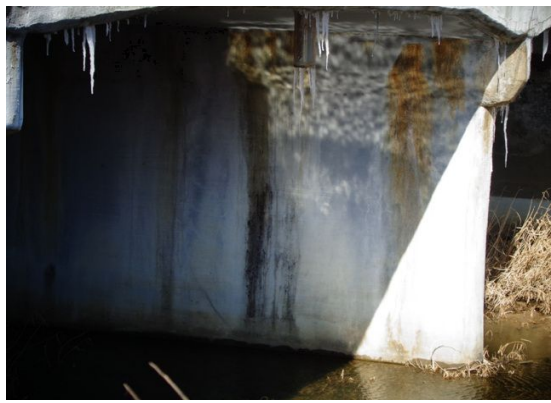
| 위 치 | P2 | 교명주 | |

| 현 황 | 콘크리트 백태 | 전경 | |

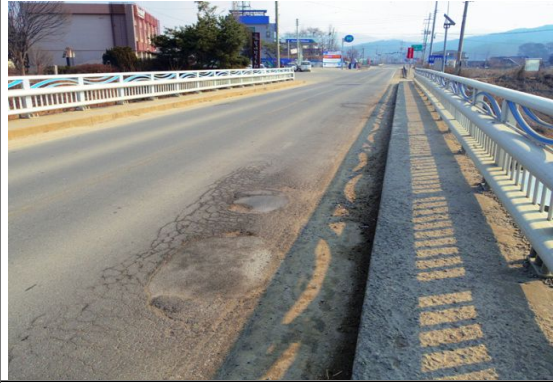
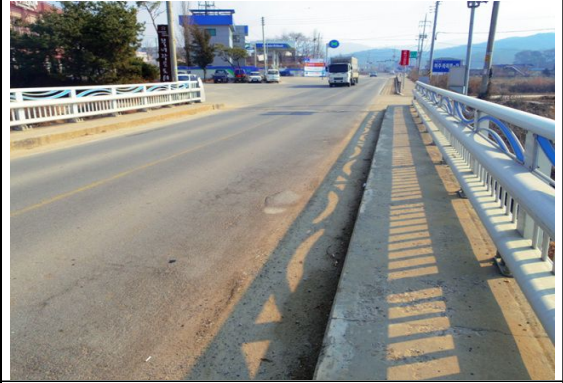
| 위 치 | S3 | | S4 |

아스팔트 포장으로 시공되었으며, 점검결과 라벨링이 발생한 상태이다.

| 현 황 | 아스콘 라벨링 | | 아스콘 라벨링 |

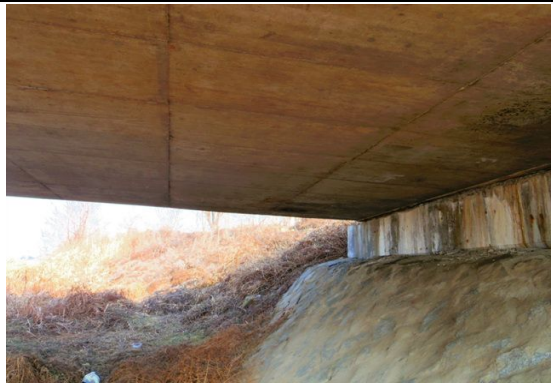
| 현 황 | 배수관 길이부족 | | 연석 콘크리트 열화 |

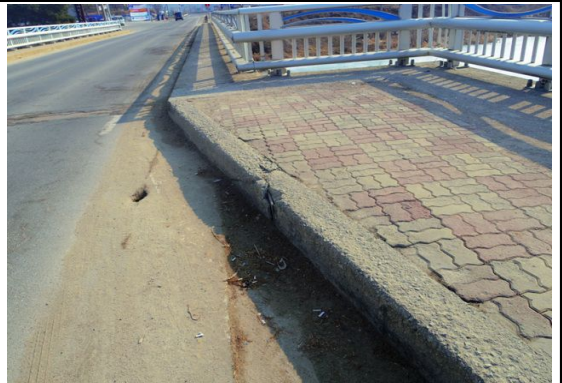
난간은 연석 및 알루미늄으로 시공되었으며, 점검결과 연석 콘크리트 열화가 조사되었다.

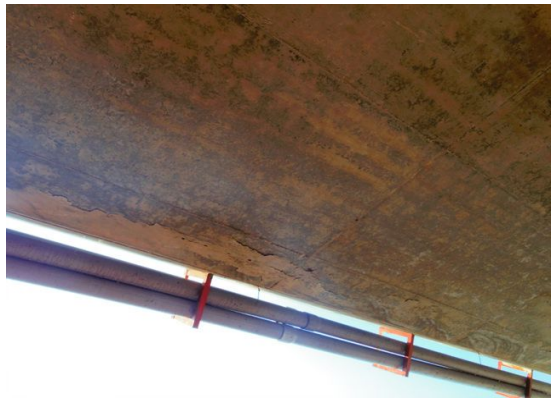
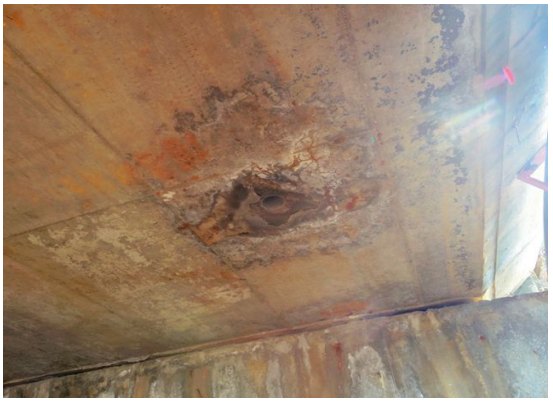
| 위 치 | 바닥판 하면 S6 | 바닥판 하면 S6 | |

RC슬래브 바닥판 하면은 점검결과, 배수구 주변 파손, 들뜸이 조사되었다.

| 현 황 | 콘크리트 들뜸 | 콘크리트 파손 | |

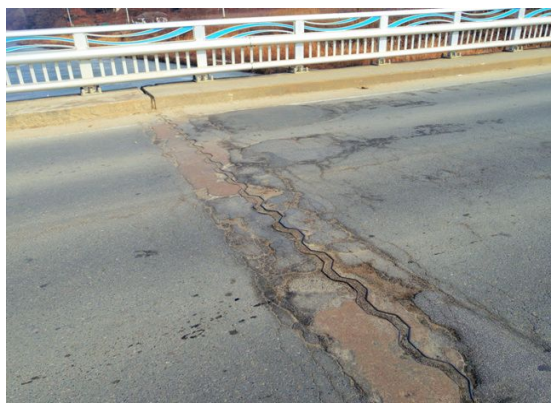
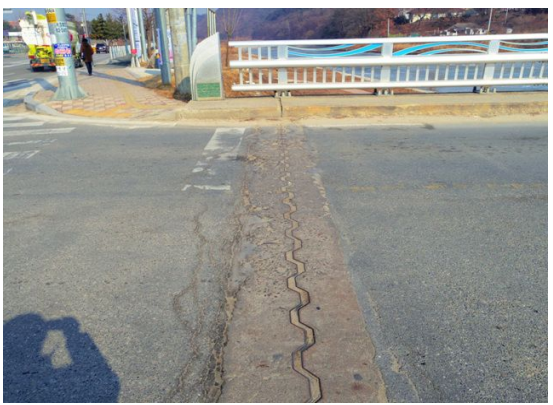
| 위 치 | P3 | A1 | |

신축이음은 모노셀 조인트로 시공되어 있으며, 소요의 유간을 확보하고 있는 상태이다. 점검결과, 본체 이물질퇴적, 후타재 박락 및 열화가 조사되었다.

| 현 황 | 후타재 박락 | 후타재 열화 | |

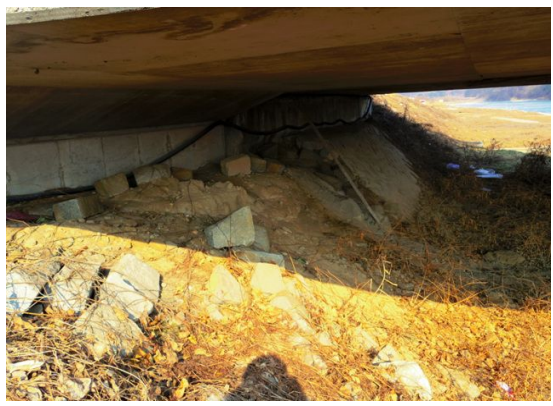
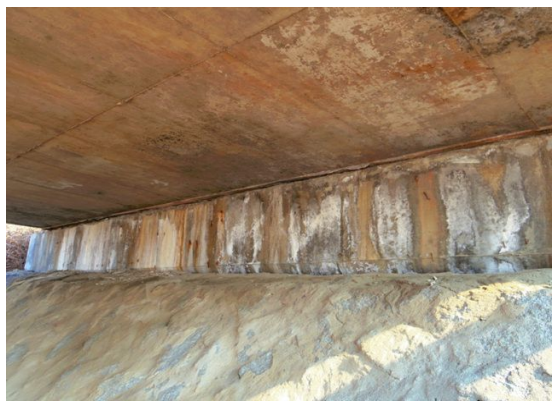
| 위 치 | A1 | A2 | |

교대는 역T형, 교각은 벽식으로 시공되었으며, 점검결과 교대 호안블럭 파손, 백태 등이 조사되었다.

| 현 황 | 호안블럭 파손 | 콘크리트 백태 | |

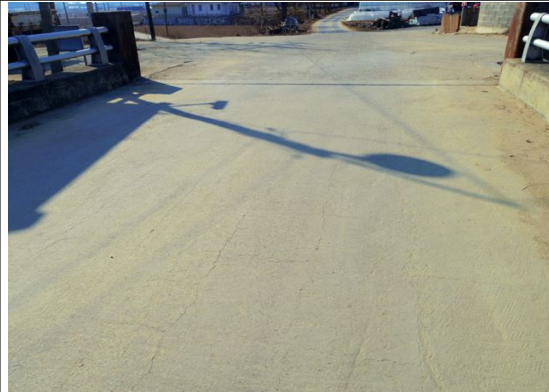
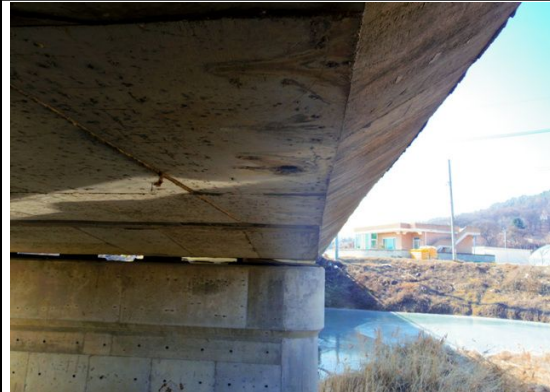
| 위 치 | S1 |

아스팔트 포장으로 시공되었으며, 점검결과 일부 균열이 발생한 상태이다.

| 현 황 | 망상균열 |

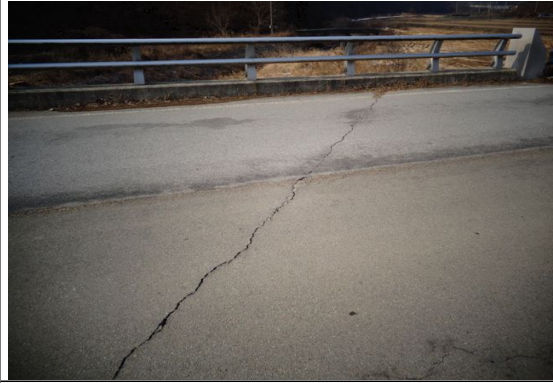
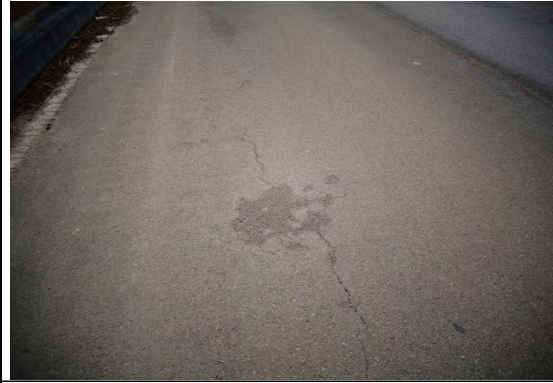
| 위 치 | S1 | S1 | |

아스팔트 포장으로 시공되었으며, 점검결과 아스콘 균열이 발생한 상태이다.

| 현 황 | 아스콘 균열 | 아스콘 망상균열 | |

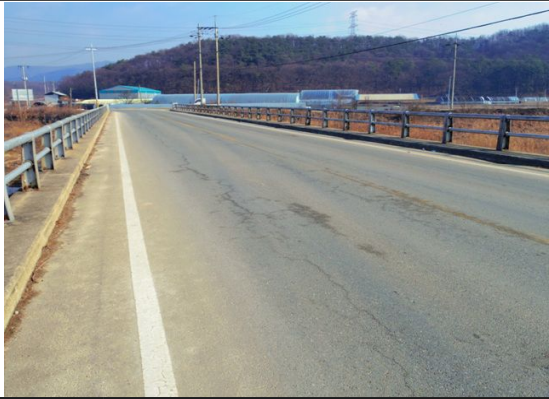
| 위 치 | 교면포장 S1 | S4 | |

| 현 황 | 아스콘 균열 | 배수관 파손 | |

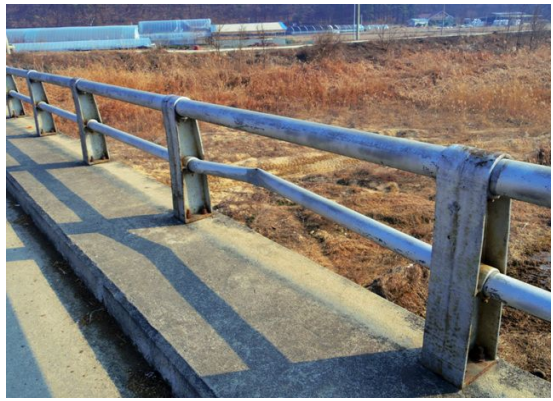
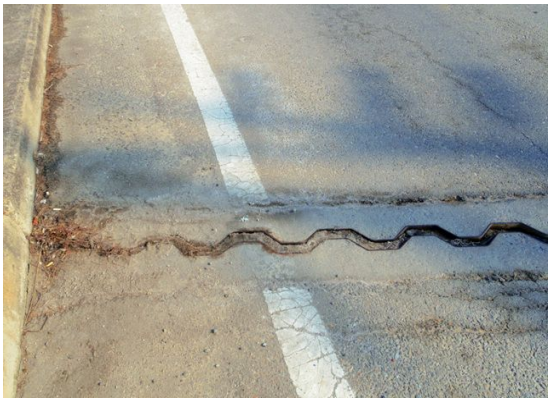
| 위 치 | S3 | 신축이음 A1 | |

| 현 황 | 난간 파손 | 토사퇴적 | |

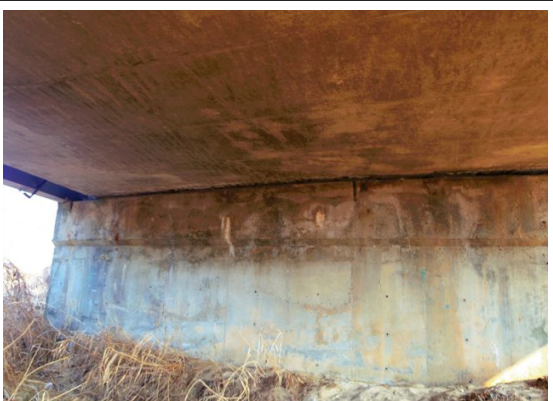
| 위 치 | P1 | A2 | |

교대는 역T형, 교각은 벽식으로 시공되었으며, 점검결과 백태가 조사되었다.

| 현 황 | 교량받침 전경 | 백태 | |

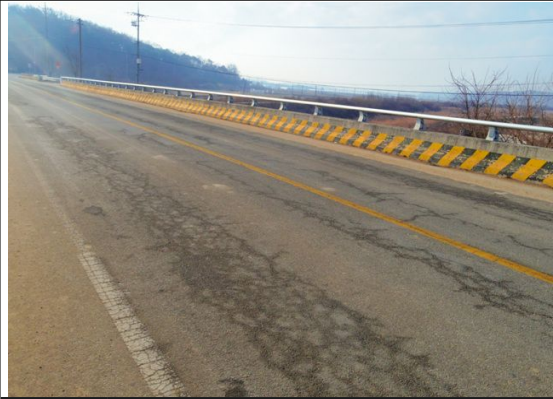
| 위 치 | S1 | S2 | |

아스팔트 포장으로 시공되었으며, 점검결과 아스콘 균열이 발생한 상태이다.

| 현 황 | 아스콘 균열 | 아스콘 균열 | |

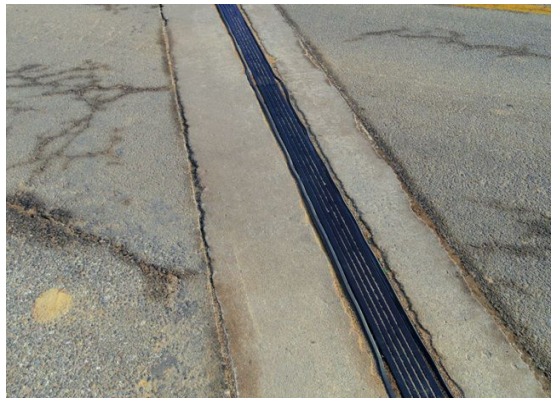
| 위 치 | 신축이음 A1 | 바닥판하면 |

신축이음은 NB 조인트로 시공되어 있으며, 소요의 유간을 확보하고 있는 상태이다. 점검결과, 후타재 균열이 조사되었다.

| 현 황 | 후타재 균열 | 전경 |

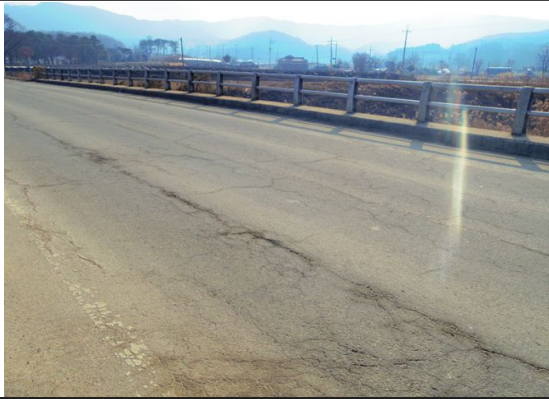
| 위 치 | S1 | S2 | |

아스팔트 포장으로 시공되었으며, 점검결과 아스콘 균열이 조사되었다.

| 현 황 | 아스콘 균열 | 배수관 길이부족 | |

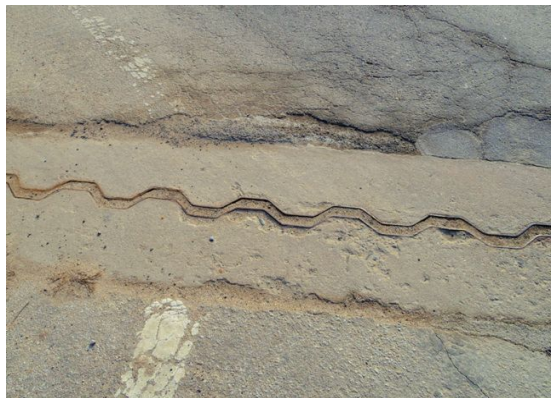
| 위 치 | A1 | A2 | |

신축이음은 모노셀 조인트로 시공되어 있으며, 소요의 유간을 확보하고 있는 상태이다. 점검결과, 본체 이물질퇴적, 후타재 균열이 조사되었다.

| 현 황 | 본체 이물질퇴적 | 후타재 균열 | |

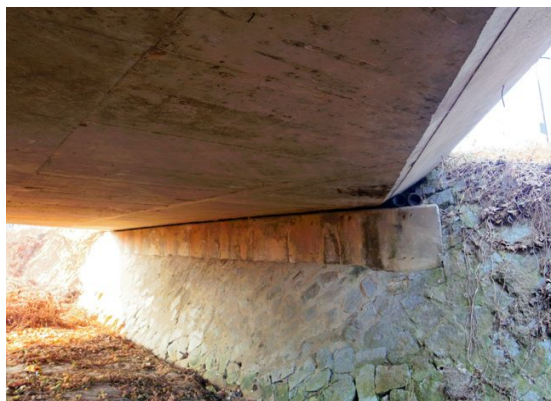
| 위 치 | A1 | P1 | |

교대는 역T형, 교각은 벽식으로 시공되었으며, 점검결과 누수흔적, 재료분리가 조사되었다.

| 현 황 | 누수흔적 | 재료분리 | |

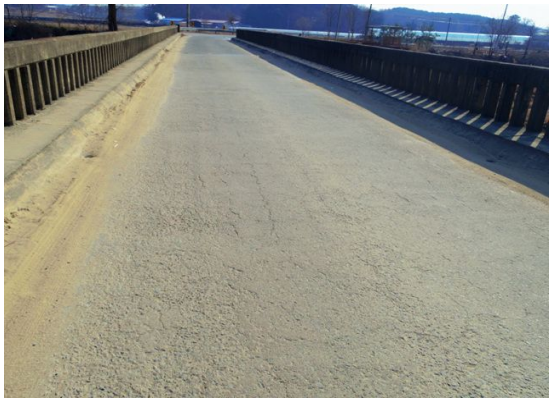
| 위 치 | S2 | | S1 |

콘크리트 포장으로 시공되었으며, 점검결과 재료분리, 망상균열이 발생한 상태이다.

| 현 황 | 재료분리 | | 파손 |

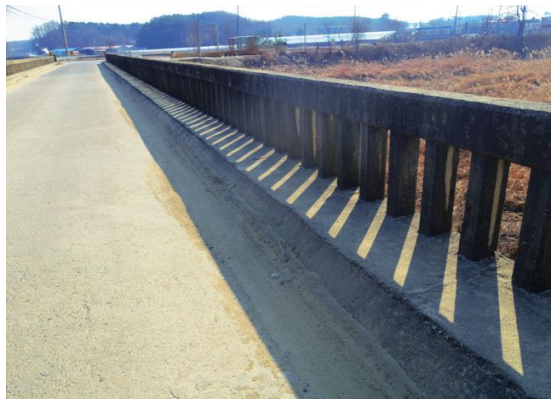
| 위 치 | S1 | | S5 |

배수시설은 산악형으로 시공되었으며, 점검결과 일부 배수구 막힘 및 배수관 길이부족 등이 조사되었다.

| 현 황 | 배수구 막힘 | | 배수관 길이부족 |

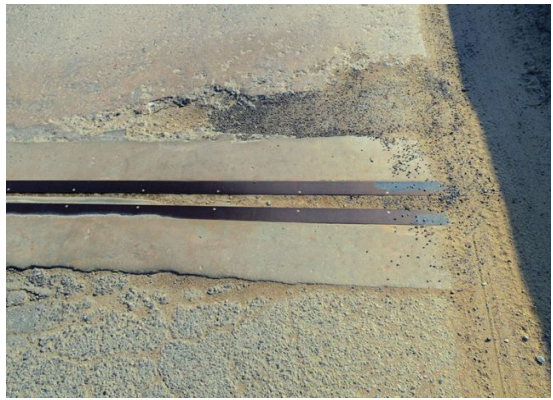
| 위 치 | A1 | P3 | |

신축이음은 레일 조인트로 시공되어 있으며, 소요의 유간을 확보하고 있는 상태이다. 점검결과, 본체 이물질퇴적 및 파손이 조사되었다.

| 현 황 | 본체 이물질퇴적 | 본체 파손 | |

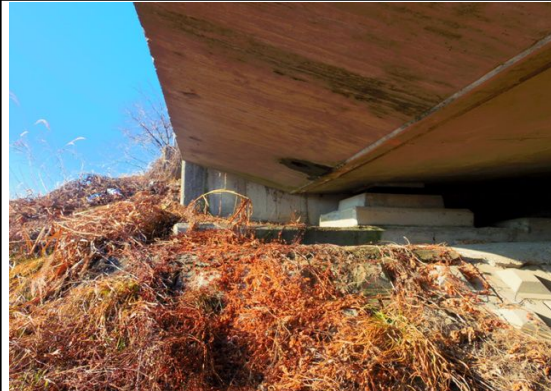
| 위 치 | 교면포장 | S1 |

| 현 황 | 전경 | 배수관 길이부족 |

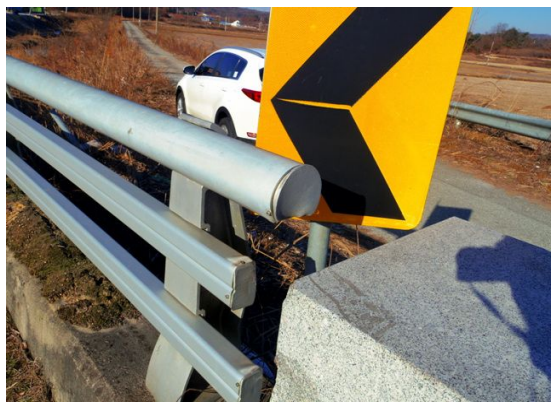
| 위 치 | S4 | 바닥판 하면 S2 | |

| 현 황 | 난간 파손 | 배수관 주변 콘크리트 박락 | |

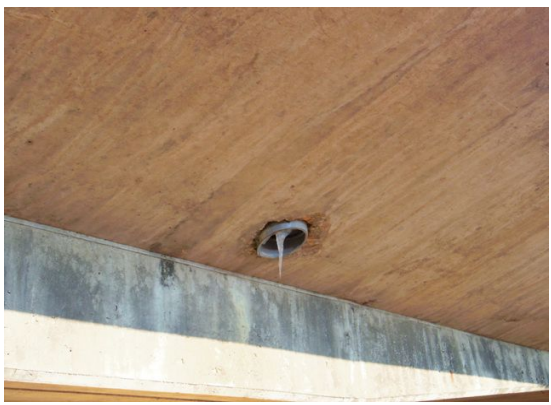
바닥판 하면은 점검결과, 배수구 주변 콘크리트 박락이 조사되었다.

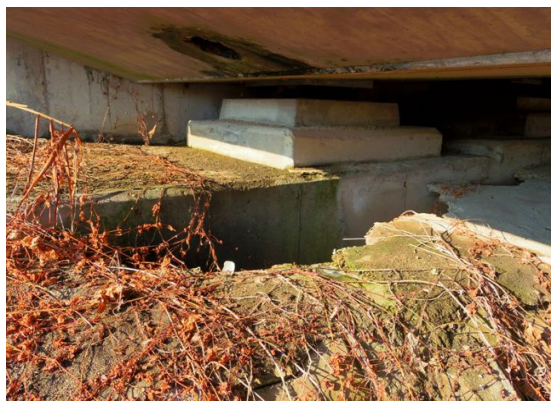
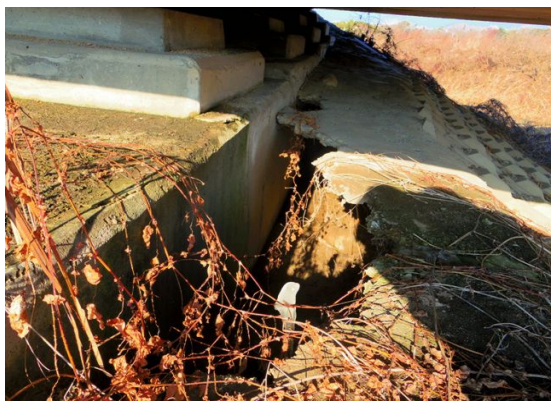
| 위 치 | A1 | A1 | |

교대는 역T형, 교각은 T형으로 시공되었으며, 점검결과 교대 법면 공동이 조사되었고, 조치가 요망된다.

| 현 황 | 법면 공동 | 법면 공동 | |

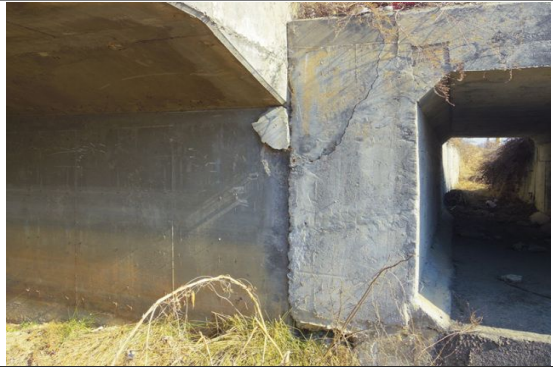
| 위 치 | A2 | A1 |
| 현 황 | 콘크리트 파손 | 교대-날개벽 이격 |

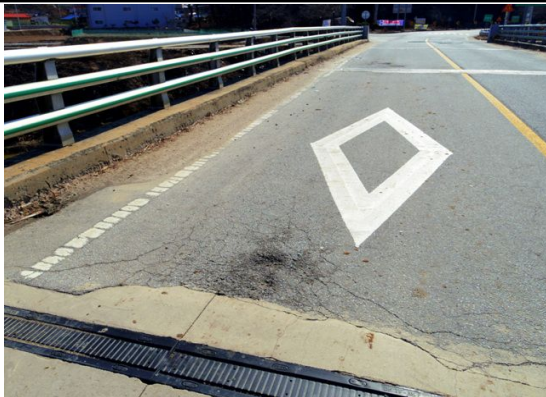
아스팔트 포장으로 시공되었으며, 점검결과 국부적인 아스콘 파손이 발생한 상태이다.

| 위 치 | 교면포장 S2 | S2 |
| 현 황 | 아스콘 파손 | 배수관 길이부족 |

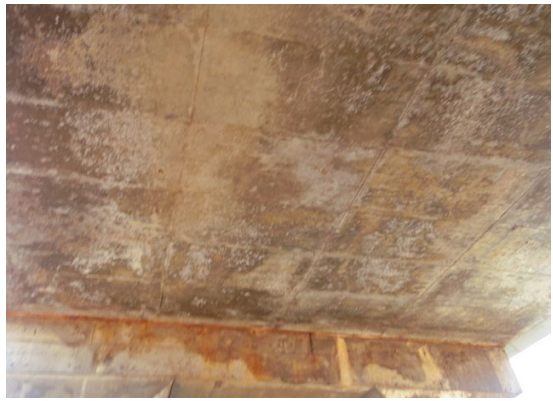
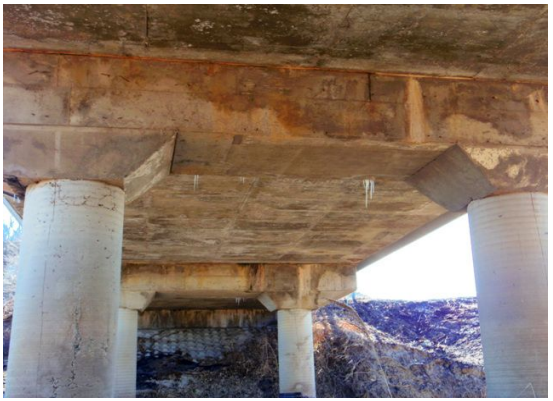
RC슬래브 바닥판 하면은 점검결과, 전반적인 열화가 발생하였다.

| 위 치 | S3 | S2 | |
| 현 황 | 열화 | 열화 | |

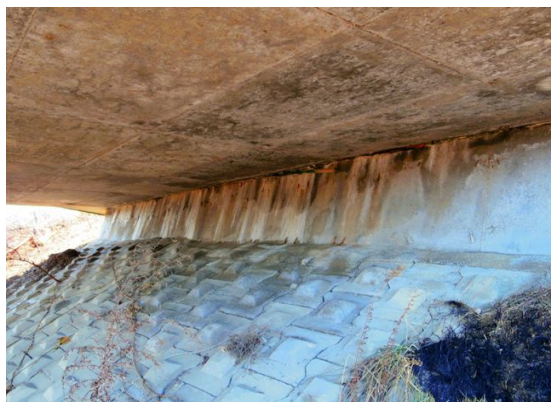
교대는 역T형, 교각은  $\pi$ 형으로 시공되었으며, 점검결과 콘크리트 백태, 파손 등이 조사되었다.

| 위 치 | A1 | P1 | |
| 현 황 | 백태 | 코팅부 백태 | |

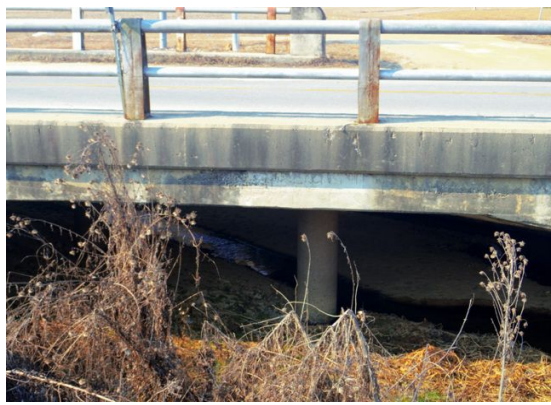
바닥판 하면은 점검결과, 재료분리 및 철근노출 등이 조사되었다.

| 위 치 | 바닥판 하면 S1 | 난간 | |
| 현 황 | 재료분리 | 전경 | |

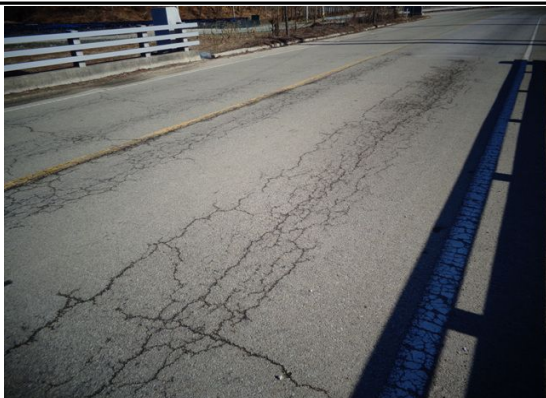
아스팔트 포장으로 시공되었으며, 점검결과 아스콘 균열이 발생한 상태이다.

| 위 치 | 교면포장 S1 | 배수구 |
| 현 황 | 아스콘 균열 | 전경 |

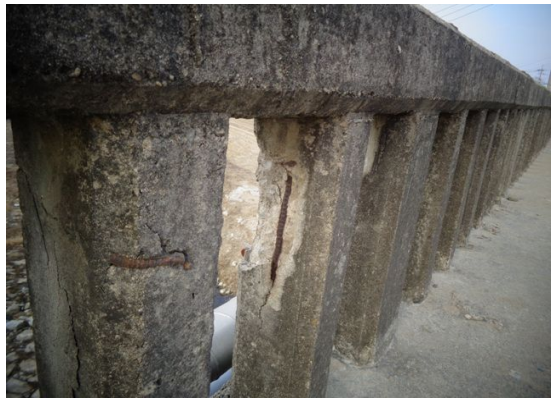
| 위 치 | 난간 S2 | 위 치 | 난간 S2 |
| 현 황 | 철근노출 | 현 황 | 파손 |

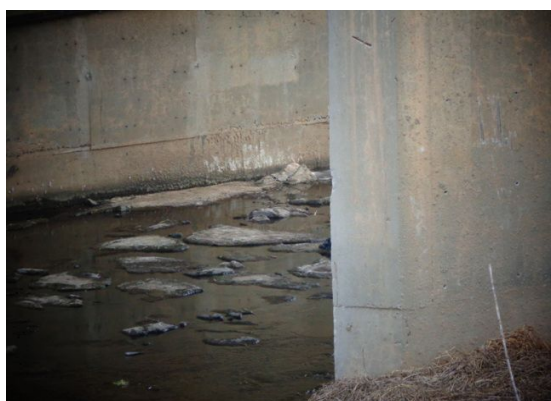
| 위 치 | 교각 P1 | 위 치 | - |
| 현 황 | 파손 | 현 황 | 교명주 전경 |

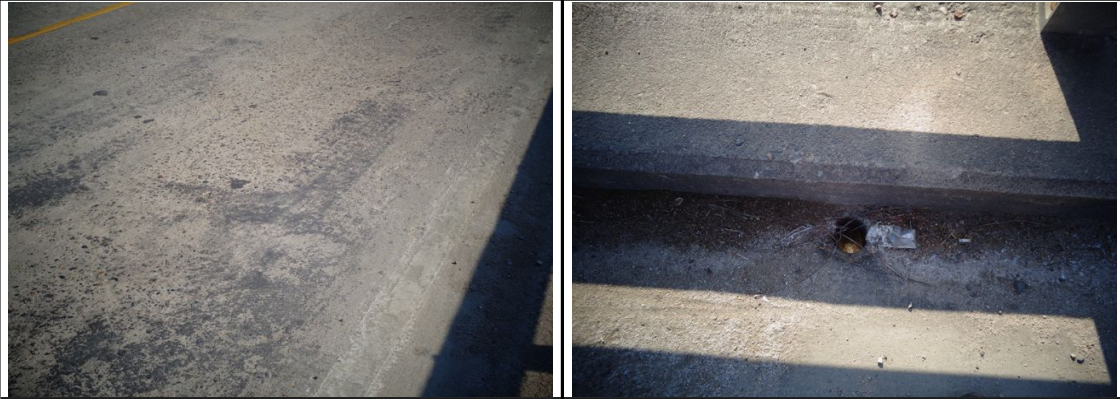
콘크리트 포장으로 시공되었으며, 점검결과 재료분리가 조사되었다.

| 위 치 | 교면포장 S1 |
| 현 황 | 재료분리 |

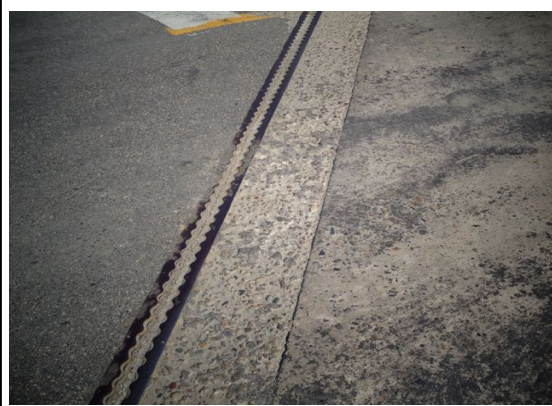
신축이음은 모노셀 조인트로 시공되어 있으며, 소요의 유간을 확보하고 있는 상태이다. 점검결과, 후타재 재료분리가 조사되었다.

| 위 치 | A1 |
| 현 황 | 후타재 재료분리 |

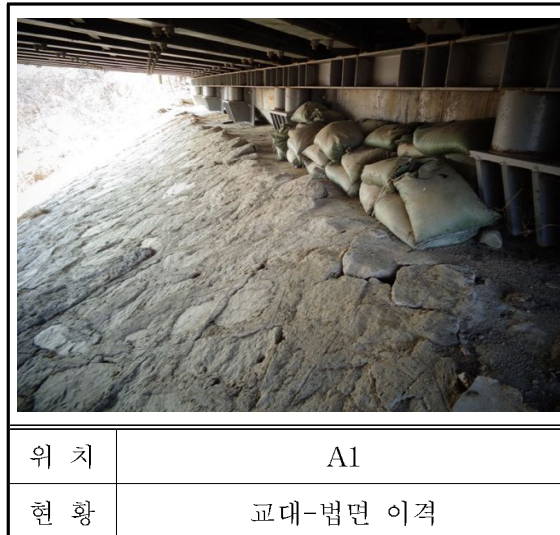
교대는 역T형, 교각은 벽식으로 시공되었으며, 점검결과 교대 법면 이격이 조사되었다.

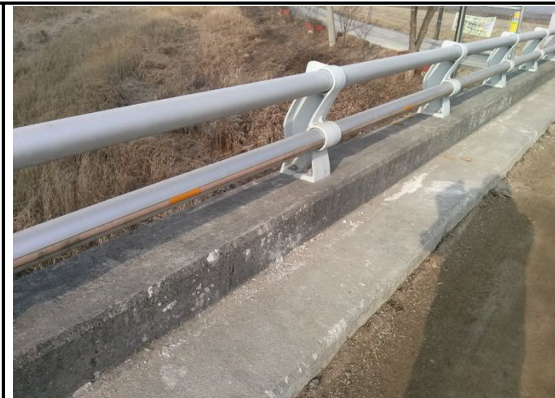
| 위 치 | 교면포장 | 난간 S1 |
| 현 황 | 전경 | 연석 열화 |

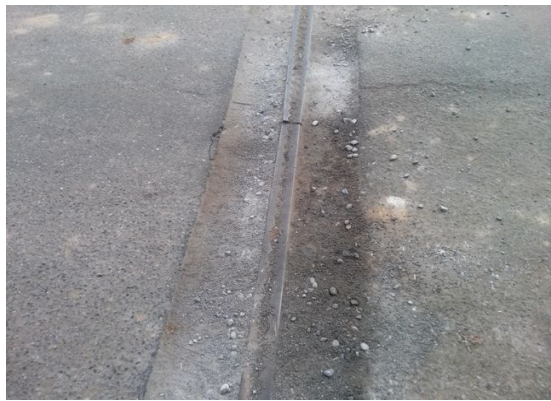
신축이음은 모노셀 조인트로 시공되어 있으며, 소요의 유간을 확보하고 있는 상태이다. 점검결과, 후타재 균열 및 파손이 조사되었다.

| 현 황 | 후타재 파손 | | 후타재 균열 |

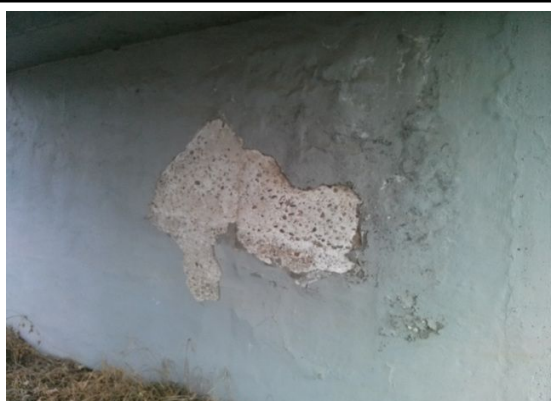
교대는 역T형, 교각은 벽식으로 시공되었으며, 점검결과 보수부 박락이 조사되었다.

| 현 황 | 보수재 박락 | | 보수재 박락 |

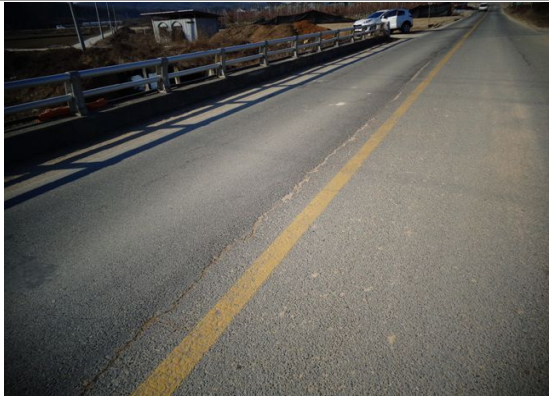
아스팔트 포장으로 시공되었으며, 점검결과 아스콘 균열 및 토사퇴적이 조사되었다.

| 현 황 | 아스콘 균열 | 토사퇴적 | |

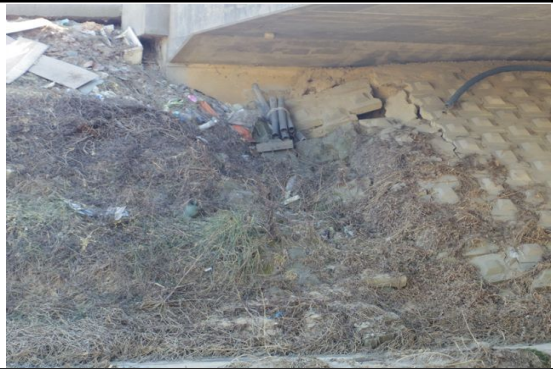
점검결과 교대 호안블럭 파손 및 교각 균열, 파손이 조사되었다.

| 현 황 | 호안블럭 파손 | 파손 |

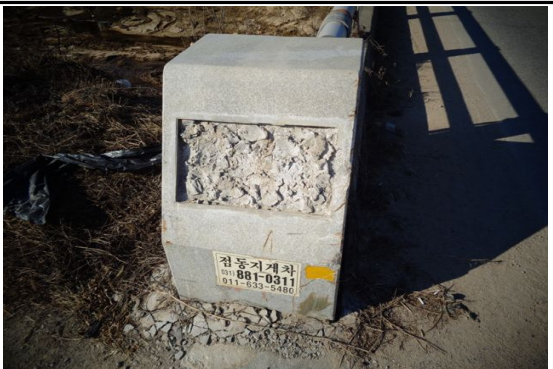
부속시설인 교명주는 일부 교명판이 탈락 되었다.

| 현 황 | 교명주 전경 | 탈락 |

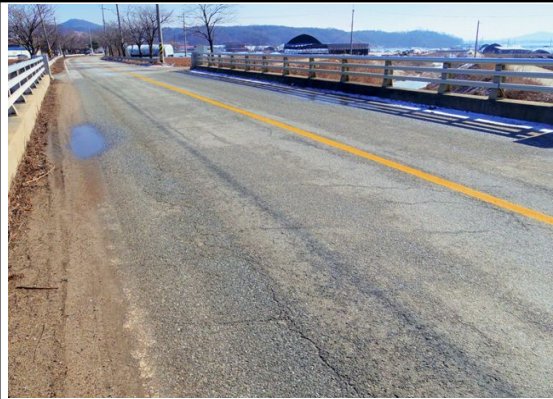
아스팔트 포장으로 시공되었으며, 점검결과 아스콘 균열, 토사퇴적이 발생한 상태이다.

| 현 황 | 아스콘 균열 | 토사퇴적 | |

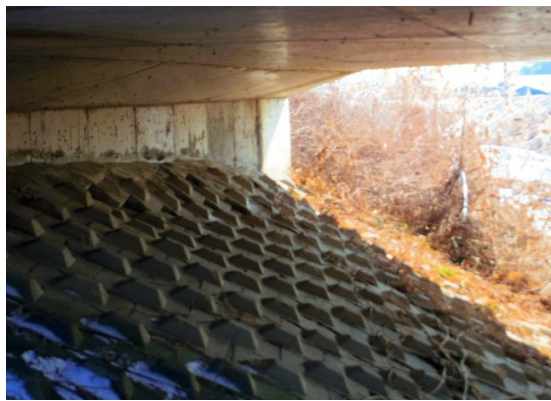
점검결과, 법면 호안블럭 침하가 조사되었다.

| 현 황 | 호안블럭 침하 | 전경 | |

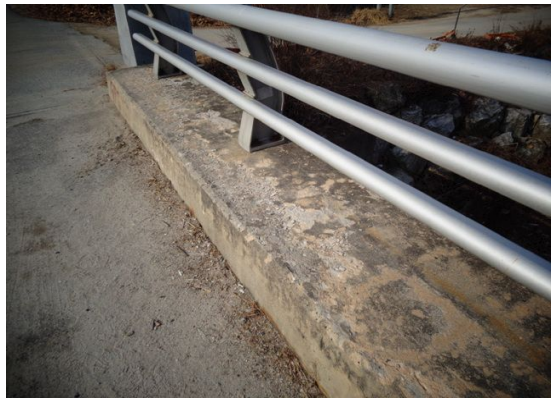
| 현 황 | 연석 열화 | 균열 |

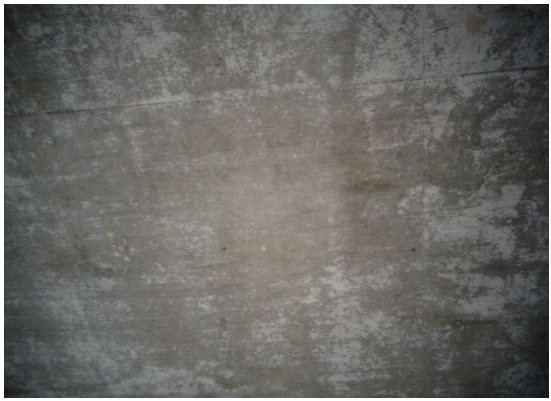
RC슬래브 바닥판 하면은 점검결과, 일부 균열이 조사되었다.

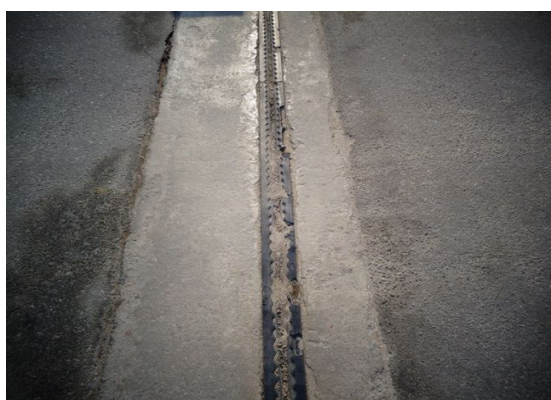
신축이음은 모노셀 조인트로 시공되어 있으며, 소요의 유간을 확보하고 있는 상태이다. 점검결과, 본체 조인트 파손, 후타재 파손이 조사되었다.

| 현 황 | 본체 파손 | 후타재 콘크리트 파손 |

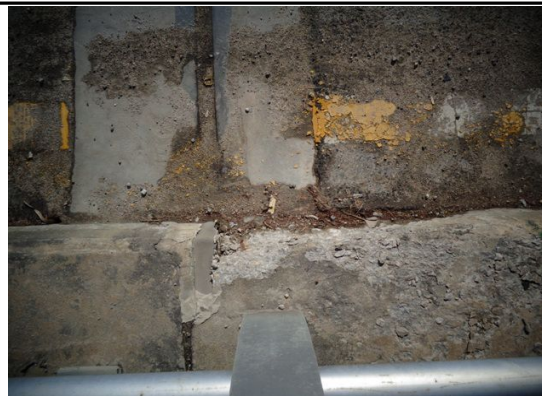
| 현 황 | 전경 | 연석 파손 및 철근노출 |

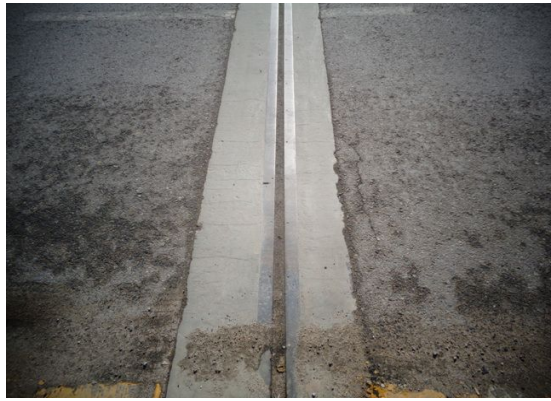
신축이음은 레일 조인트로 시공되어 있으며, 소요의 유간을 확보하고 있는 상태이다. 점검결과, 본체 이물질퇴적이 조사되었다.

| 현 황 | 본체 이물질퇴적 | 전경 | |

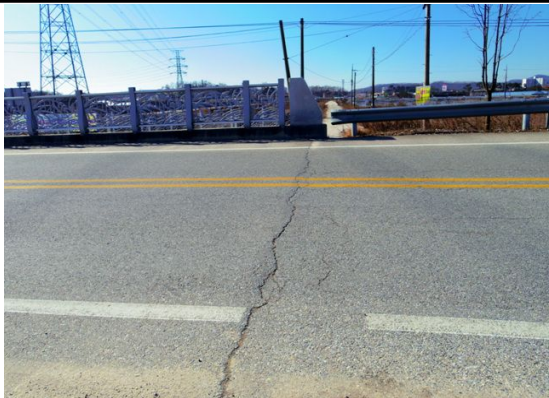
| 위 치 | 교면포장 S2 |

아스팔트 포장으로 시공되었으며, 점검결과 아스콘 균열이 발생하였다.

| 현 황 | 아스콘 균열 |

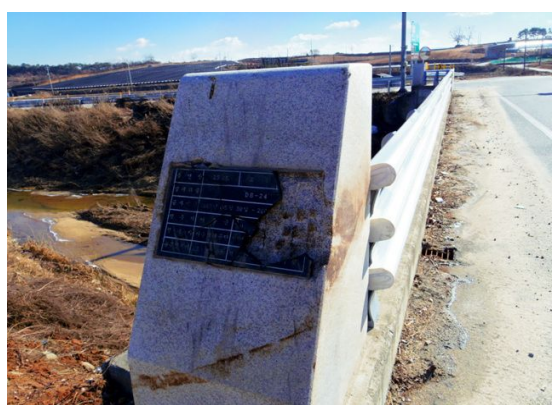
| 위 치 | - | | - |

부속시설인 설명판이 파손되었고, 교명주는 양호한 상태이다.

| 현 황 | 교명주 전경 | | 설명판 파손 |

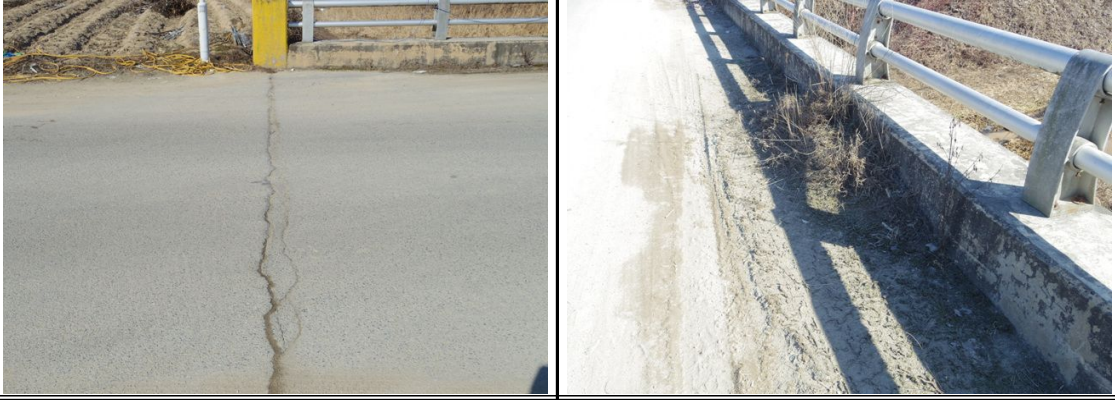
| 위 치 | 교면포장 S1 |

아스팔트 포장으로 시공되었으며, 점검결과 아스콘 이격, 토사퇴적이 발생한 상태이다.

| 현 황 | 아스콘 이격 |

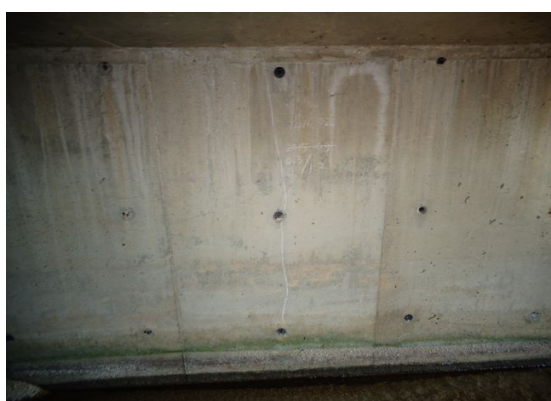
| 위 치 | 교각 P1 | 교명주 |

점검결과, 교각 균열이 조사되었다.

| 현 황 | 균열 | 전경 |

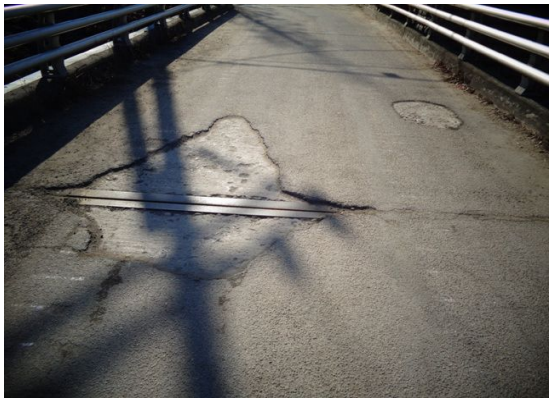
아스팔트 포장으로 시공되었으며, 점검결과 아스콘 파손 및 토사퇴적이 조사되었다.

| 위 치 | 교면포장 S4 | 교면포장 S1 | |
| 현 황 | 아스콘 파손 | 토사퇴적 | |

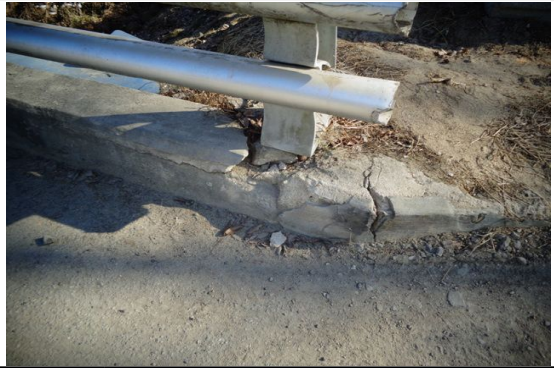
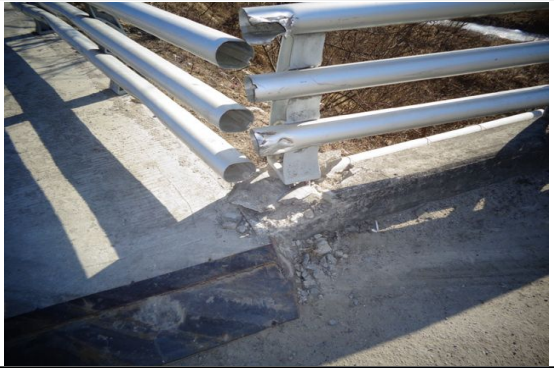
난간은 연석 및 알루미늄으로 시공되었으며, 점검결과 연석 콘크리트 균열 및 박리, 파손이 조사되었다.

| 위 치 | S1 | 위 치 | S5 |
| 현 황 | 연석 콘크리트 파손 | 현 황 | 연석 콘크리트 파손 |

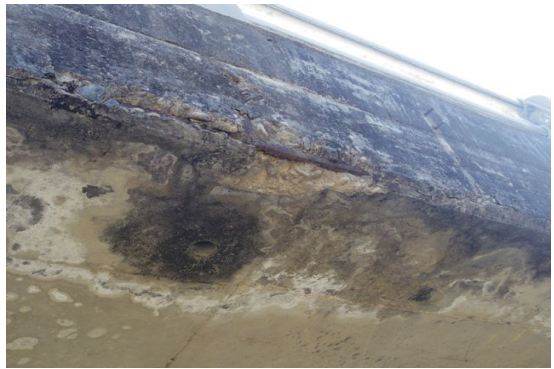
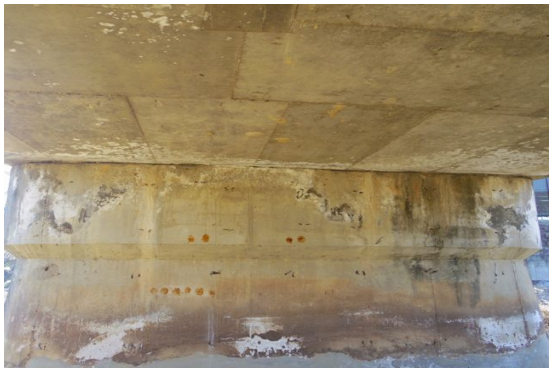
RC슬래브 바닥판 하면은 점검결과, 백태, 재료분리, 철근노출 등이 조사되었다.

| 위 치 | 바닥판 하면 S3 | 위 치 | 바닥판 하면 S4 |
| 현 황 | 철근노출 | 현 황 | 콘크리트 백태 |

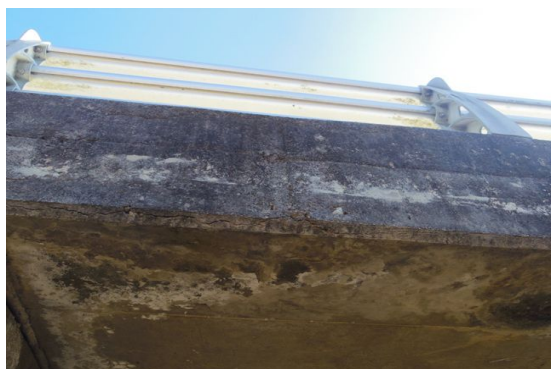
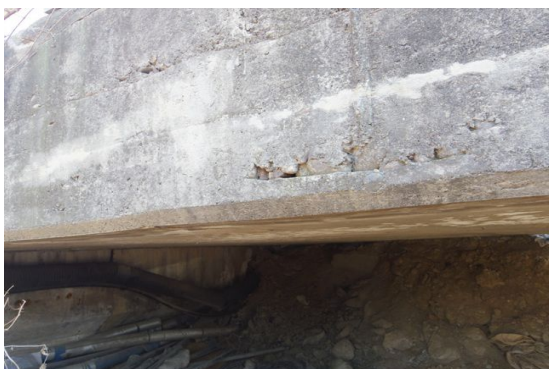
| 위 치 | 바닥판 하면 S4 | 위 치 | 바닥판 하면 S5 |
| 현 황 | 재료분리 | 현 황 | 철근노출 |

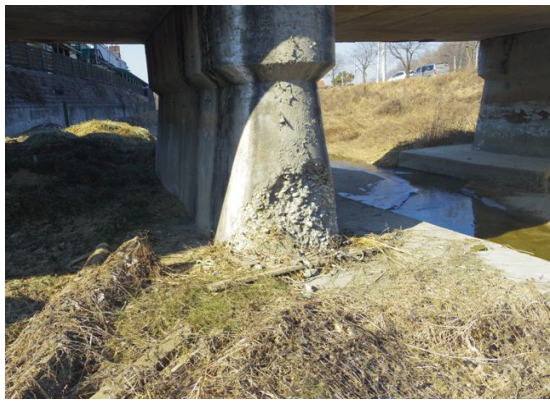
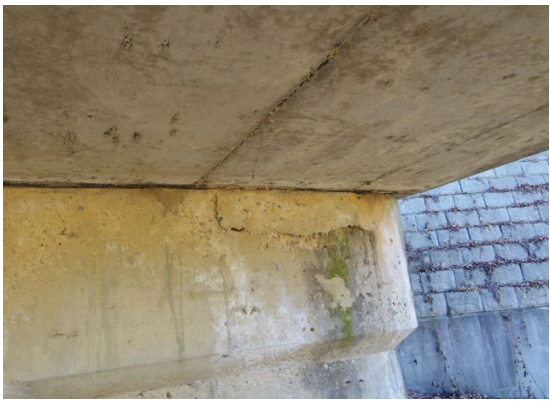
교대는 역T형, 교각은 벽식으로 시공되었으며, 점검결과 백태 및 파손, 재료분리, 세굴 및 침식이 조사되었다.

| 위 치 | 교각 P3 | 교각 P4 | |
| 현 황 | 세굴 및 침식 | 박리 | |
