**2016년 상반기**  
**시특법 및 특정관리대상 시설물 정기점검용역**  
**정 기 점 검 보 고 서**  
**[ 특정관리 시설물 ]**

2016. 02.

여 주 시 청

(주)명성엔지니어링

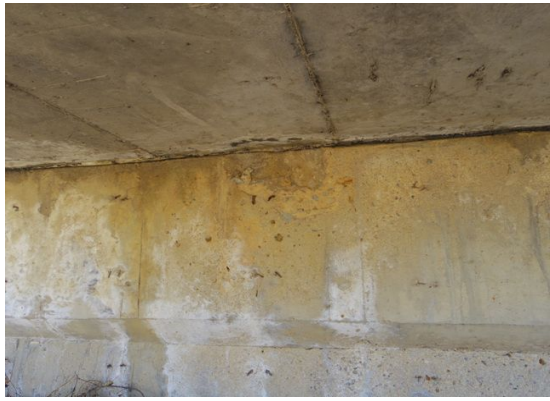
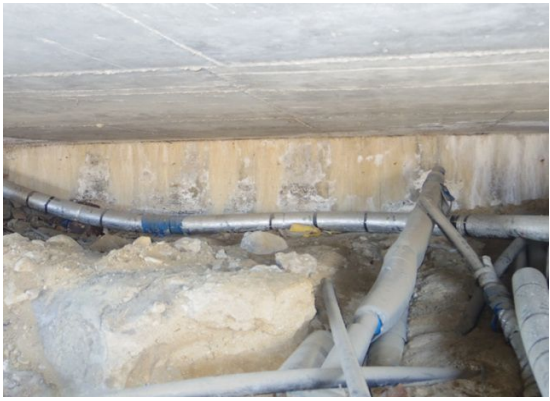
| 위 치 | 교각 P4 | 교대 A1 | |
| 현 황 | 콘크리트 파손 | 백태 | |

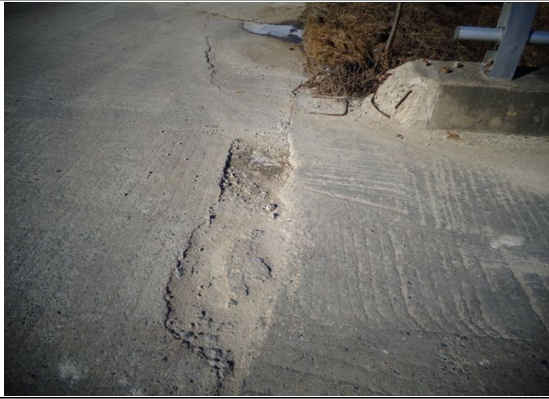
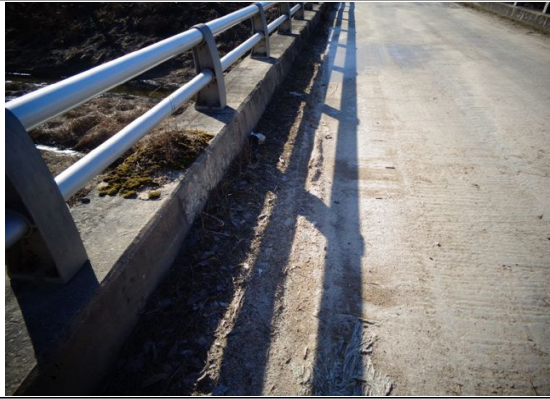
콘크리트 포장으로 시공되었으며, 점검결과 아스콘 파손 및 토사퇴적이 조사되었다.

| 위 치 | 교면포장 S3 | | 교면포장 S1 |
| 현 황 | 파손 | | 토사퇴적 |

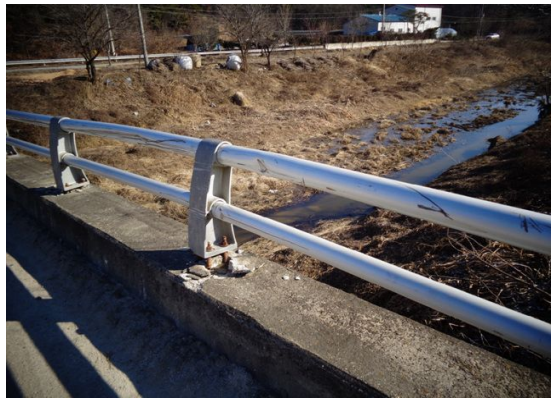
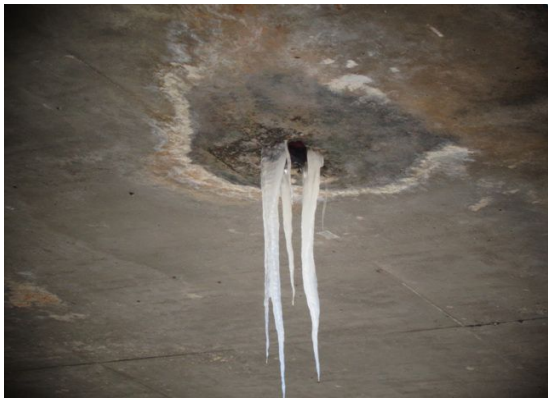
난간은 연석 및 알루미늄으로 시공되었으며, 점검결과 연석 콘크리트 균열, 파손이 조사되었다.

바닥판 하면은 점검결과, 백태가 조사되었다.

| 위 치 | 난간 S3 | | 슬래브하면 S2 |
| 현 황 | 연석 파손 | | 콘크리트 백태 |

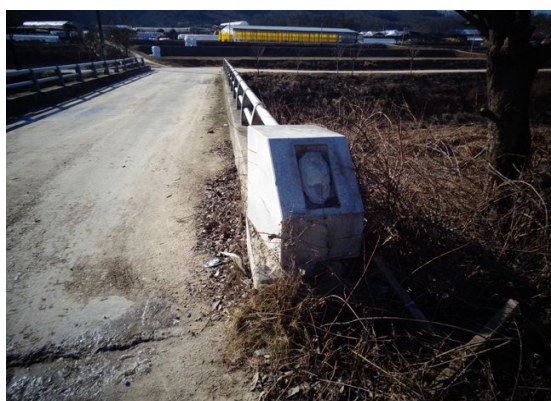
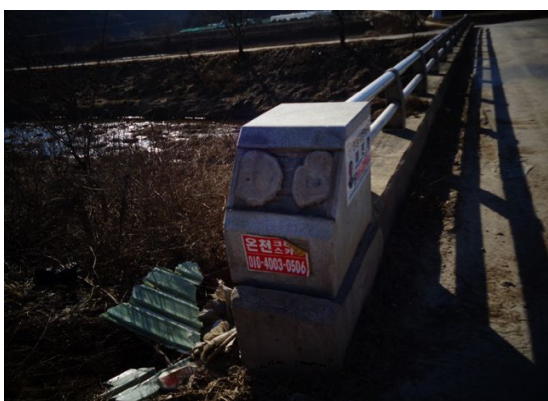
부속시설인 교명주 등은 교명판, 설명판이 탈락된 상태이다.

| 위 치 | 교명주 | | 설명주 |
| 현 황 | 교명판 탈락 | | 설명판 탈락 |

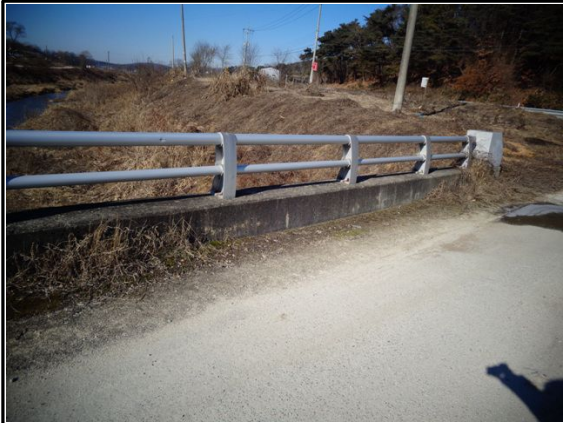
| 위 치 | 교면포장 S1 | |

아스팔트 포장으로 시공되었으며, 점검결과 토사퇴적이 조사되었다.

| 현 황 | 토사퇴적 | |

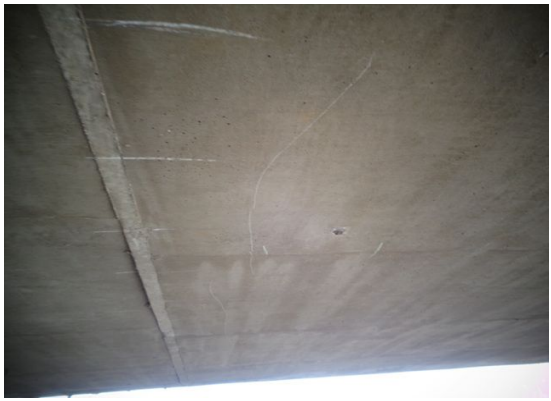
바닥판 하면은 점검결과, 균열 및 백태가 조사되었다.

| 현 황 | 전경 | 균열 | |

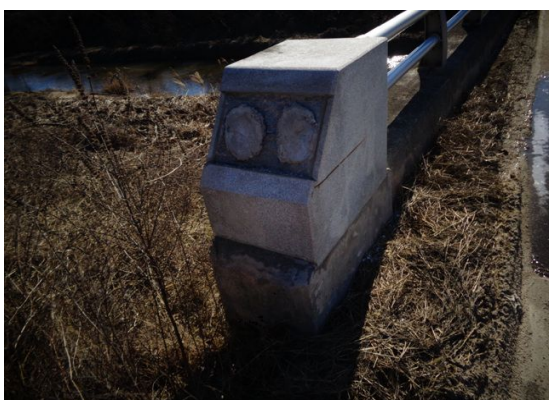
부속시설인 설명판이 탈락되었고, 교명주 등은 양호한 상태이다.

| 현 황 | 전경 | 설명판 탈락 | |

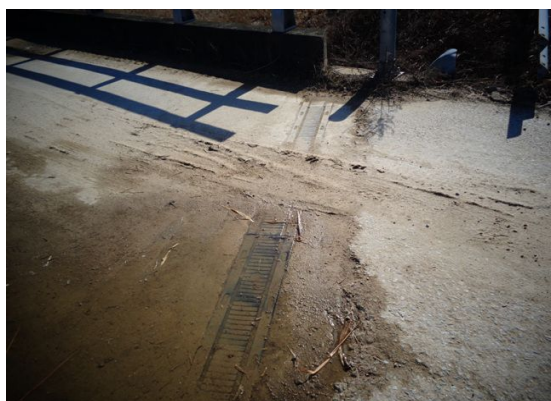
| 현 황 | 토사퇴적 | 플레이트 부식 |

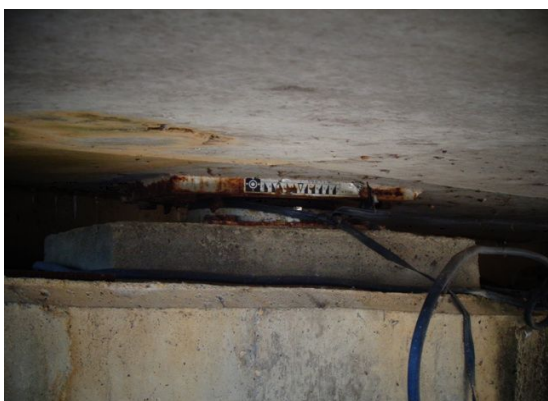
교량 받침은 포트받침으로, 플레이트 부식이 조사되었다.

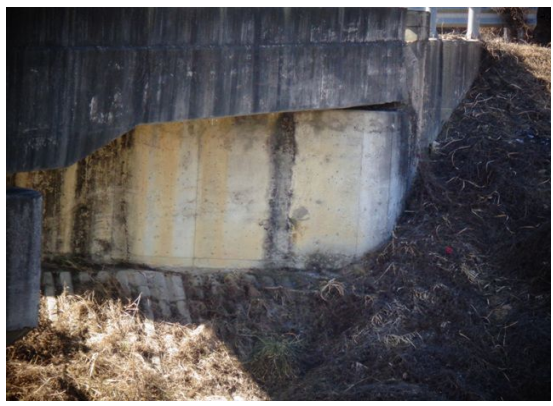
교대는 역T형, 교각은 T형으로 시공되었으며, 점검결과 교대 표면오염이 조사되었다.

| 현 황 | 표면오염 | 전경 | |

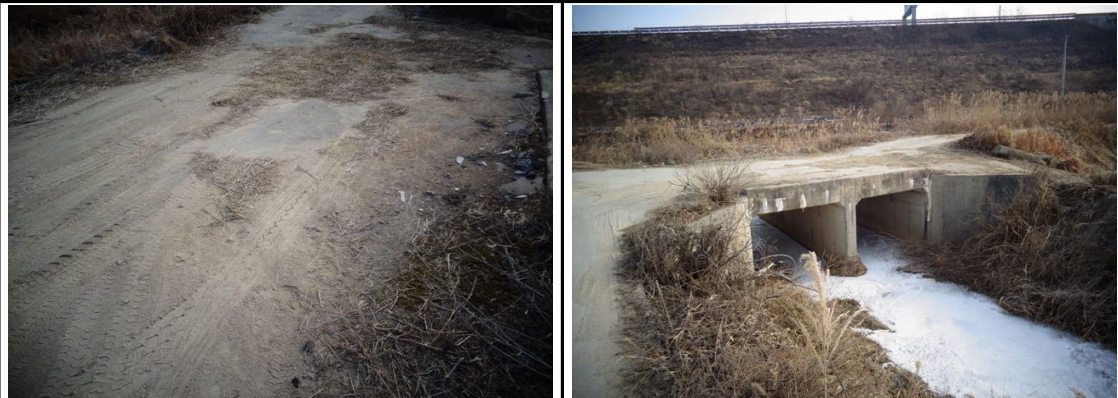
| 위 치 | 교면포장 S1 |

아스팔트 포장으로 시공되었으며, 점검결과 토사퇴적이 조사되었다.

| 현 황 | 토사퇴적 |

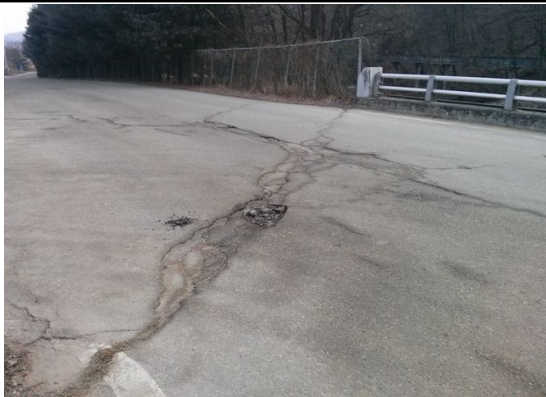
아스팔트 포장으로 시공되었으며, 점검결과 아스콘 균열, 파손, 토사퇴적이 조사되었다.

| 현 황 | 아스콘 균열 및 파손 | 토사퇴적 |

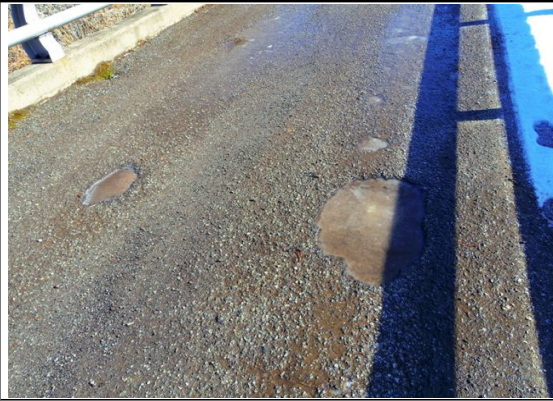
아스팔트 포장으로 시공되었으며, 점검결과 아스콘 패임, 이격, 토사퇴적이 조사되었다.

| 현 황 | 패임 | 현 황 | 아스콘 이격 |

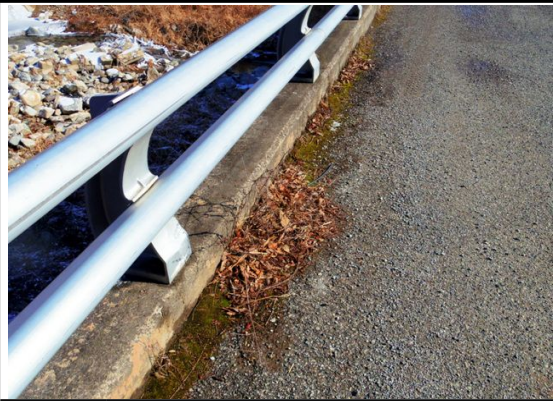
배수시설은 산악형으로 시공되었으며, 점검결과 일부 배수구 막힘 및 배수관 길이부족 등이 조사되었다.

| 현 황 | 배수구 막힘 | 현 황 | 배수관 길이부족 |

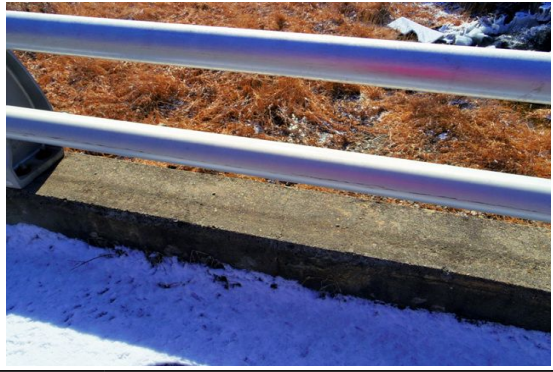
난간은 연석 및 알루미늄으로 시공되었으며, 점검결과 연석 콘크리트 균열이 조사되었다.

| 현 황 | 연석 균열 | 재료분리 | |

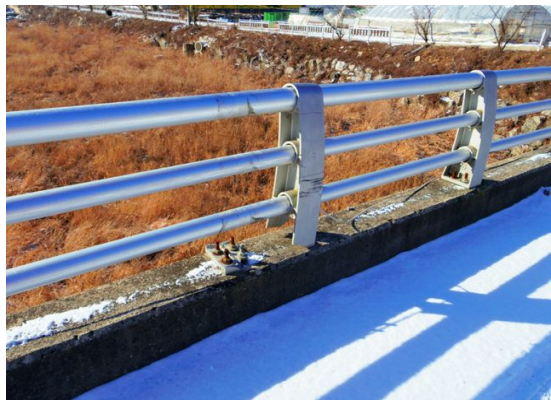
난간은 연석 및 알루미늄으로 시공되었으며, 점검결과 연석 콘크리트 균열 및 알루미늄 난간 파손이 조사되었다.

| 현 황 | 지주 파손 | 이물질퇴적 |

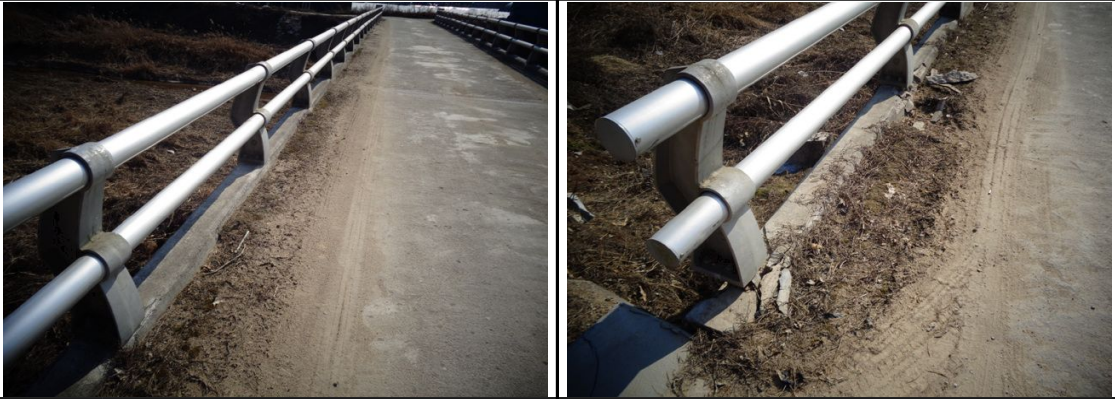
| 위 치 | 교면포장 S1 |

콘크리트 포장으로 시공되었으며, 점검결과 토사퇴적 및 마모가 조사되었다.

| 현 황 | 토사퇴적 및 배수구 막힘 |

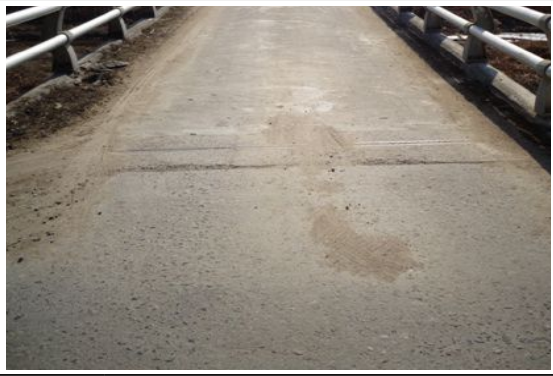
| 위 치 | A1 | 교량받침 | |

신축이음은 모노셀 조인트로 시공되어 있으며, 소요의 유간을 확보하고 있는 상태이다. 점검결과, 본체 이물질퇴적, 후타재 파손이 조사되었다.

| 현 황 | 후타재 파손 | 전경 | |

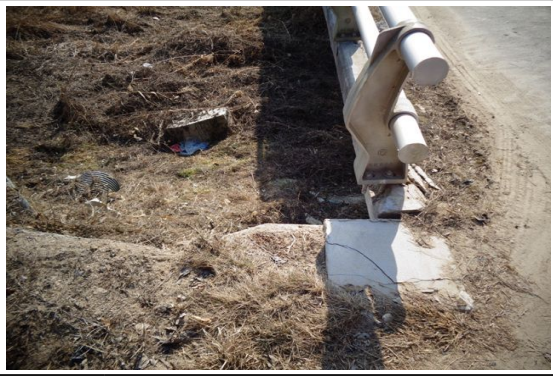
| 위 치 | A1 | - | |

부속시설인 교명주 탈락이 발생하였다.

| 현 황 | 교명주 탈락 | 교명주 전경 | |

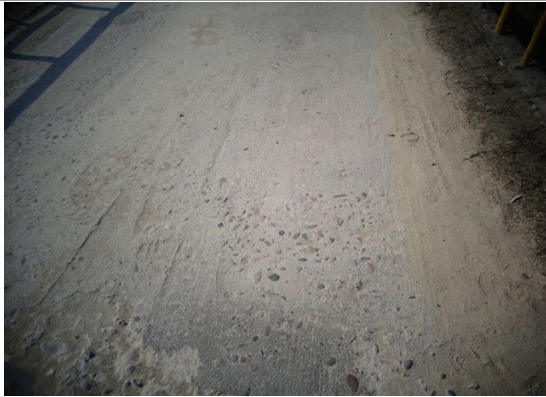
| 위 치 | 교면포장 S2 | 난간 |

콘크리트 포장으로 시공되었으며, 점검결과 열화 및 재료분리, 토사퇴적 등이 조사되었다.

| 현 황 | 열화 | 전경 |

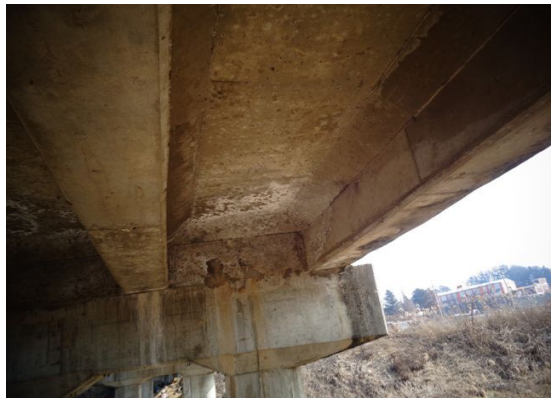
| 위 치 | 바닥판 하면 S1 | 위 치 | 바닥판 하면 S1 |

바닥판 하면 및 빔은 점검결과, 바닥판하면에 백태, 철근노출 등이 조사되었다.

| 현 황 | 백태 | 현 황 | 철근노출 |

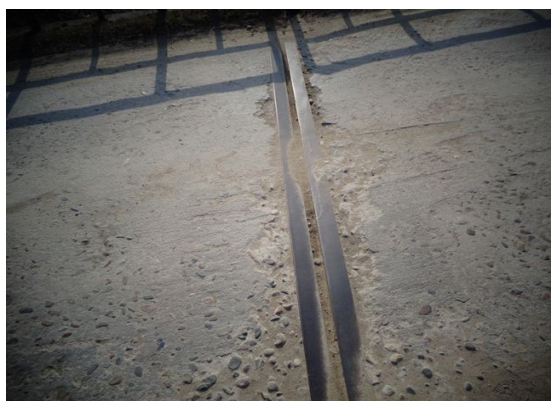
| 위 치 | P1 | 위 치 | 교량받침 |

신축이음은 Angle 조인트로 시공되어 있으며, 소요의 유간을 확보하고 있는 상태이다. 점검결과, 본체 이물질퇴적이 조사되었다.

| 현 황 | 이물질 퇴적 | 현 황 | 전경 |

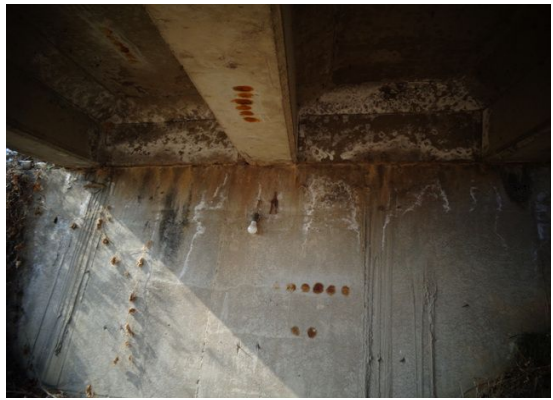
| 위 치 | 교대 A1 | 교각 P1 | |

교대는 역T형, 교각은 문형으로 시공되었으며, 점검결과 콘크리트 열화 및 백태 등이 조사되었다.

| 현 황 | 콘크리트 열화 | 콘크리트 백태 | |

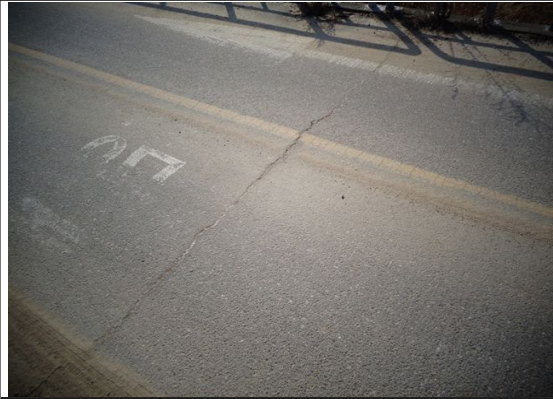
| 위 치 | 교면포장 S1 | 난간 | |

아스팔트 포장으로 시공되었으며, 점검결과 아스콘 균열이 조사되었다.

| 현 황 | 아스콘 균열 | 전경 | |

| 구 분 | 손상내용 | 단 위 | 보수<br>물량 | 보수방안 | 단가<br>(천원) | 개략<br>공사비<br>(천원) | 우선<br>순위 | 2순위<br>사업비<br>(천원) |
|---|---|---|---|---|---|---|---|---|
| 교면포장 | 아스콘 균열 | m | 36.0 | 아스콘 실링 | 60 | 2,160 | 3 | |

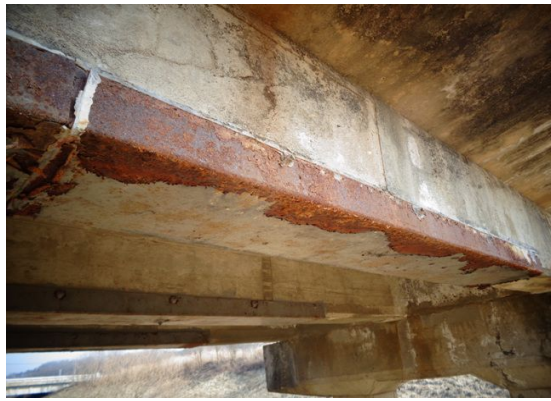
| 위 치 | 바닥판 하면 S1 | 바닥판 하면 S1 | |

바닥판 하면 및 빔은 점검결과, 보강철판 부식 및 백태가 조사되었다.

| 현 황 | 보강판 부식 | 콘크리트 백태 | |

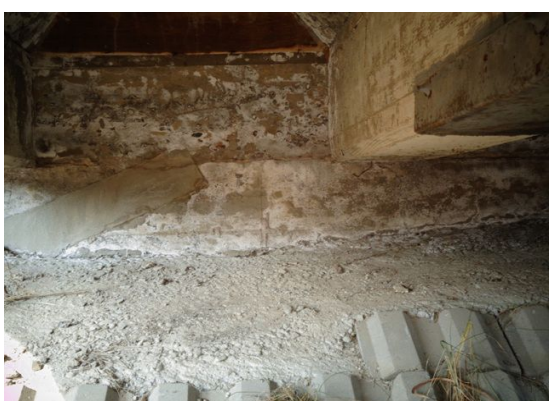
| 위 치 | P1 | 교대 A2 | |

| 현 황 | 교량받침 전경 | 백태 | |

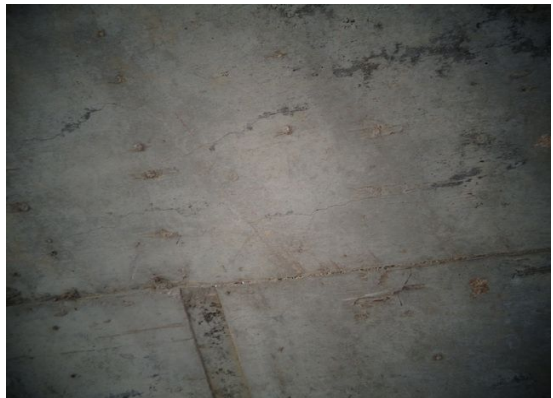
| 위 치 | 바닥판 하면 S1 | 바닥판 하면 S2 | |

바닥판 하면은 점검결과, 균열 및 철근노출 등이 조사되었다.

| 현 황 | 균열 | 철근노출 | |

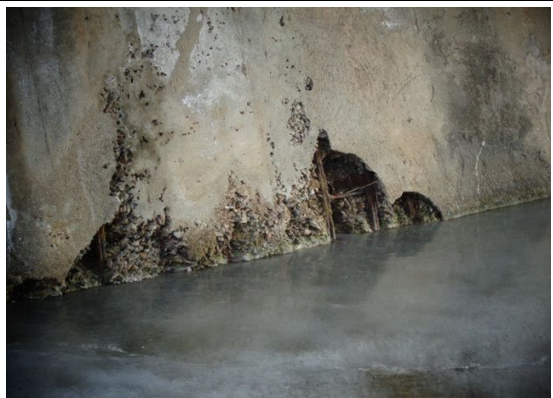
| 위 치 | 교대 A2 | 교각 P2 | |

교대는 반중력식, 교각은 벽식으로 시공되었으며, 점검결과 철근노출, 재료분리, 누수흔적, 백태 등이 조사되었고, 철근노출은 보수가 요망된다.

| 현 황 | 철근노출 | 콘크리트 백태 | |

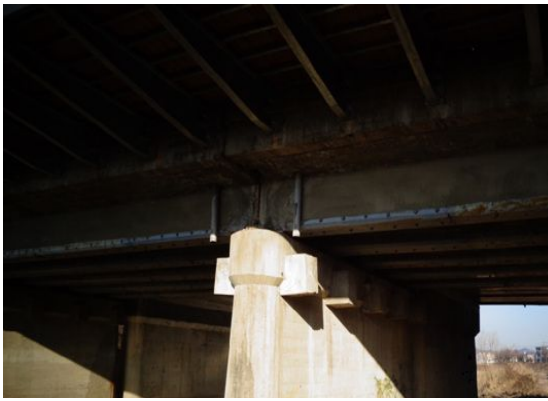
| 위 치 | 바닥판 하면 S2 | 신축이음 A1 | |

바닥판 하면은 점검결과, 백태가 조사되었다.

| 현 황 | 백태 | 후타재 파손 | |

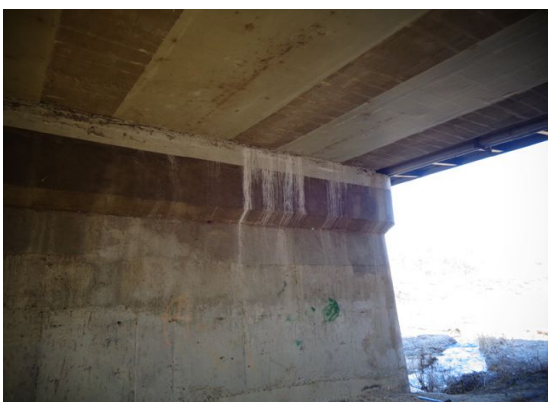
| 위 치 | 교각 P3 | 교대 A1 | |

교대 및 교각은 중력식으로 시공되었으며, 점검결과 백태가 조사되었다.

| 현 황 | 콘크리트 백태 | 전경 | |

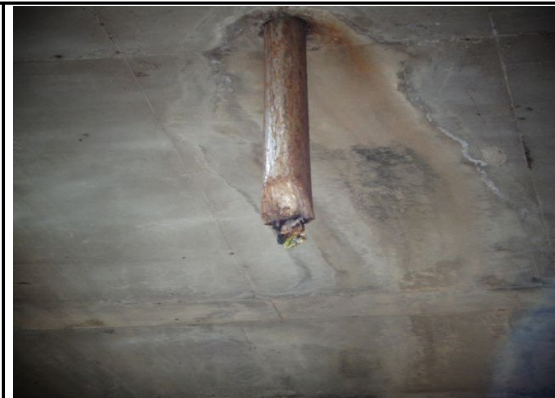
| 위 치 | 교면포장 | 배수시설 S1 |

| 현 황 | 전경 | 배수관 파손 |

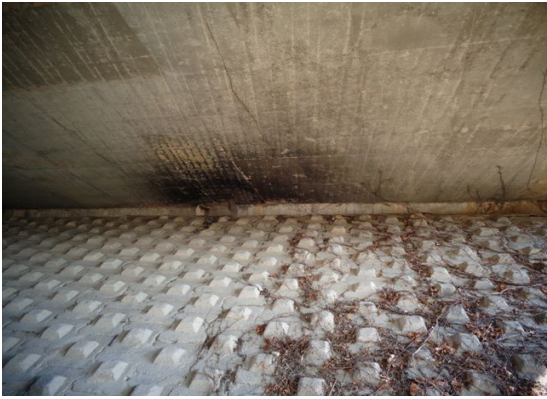
RC슬래브 바닥판 하면은 점검결과, 콘크리트 열화가 조사되었다.

| 현 황 | 열화 | 후타재 | 박리 |

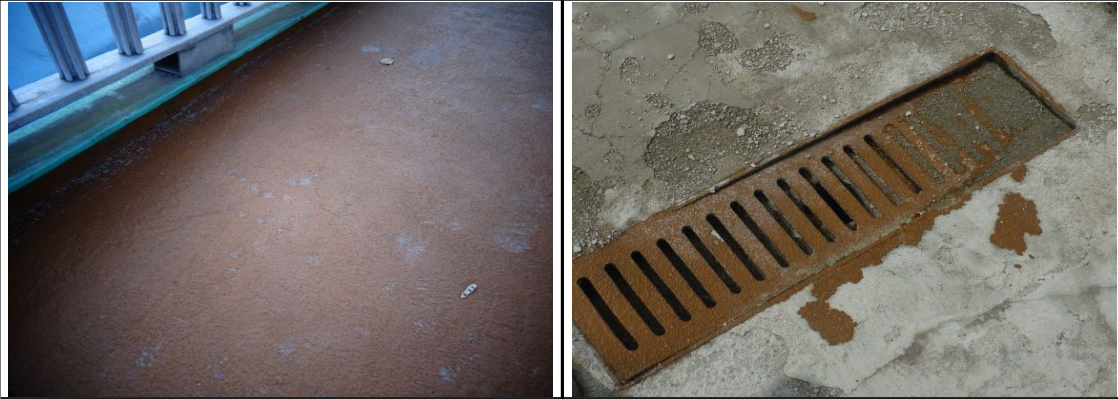
| 위 치 | 교면포장 |

점검결과, 망상균열이 조사되었다.

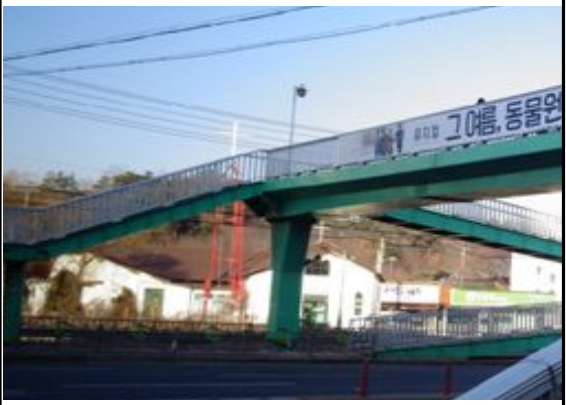
강거더의 점검결과, 일부 부식이 조사되었다.

| 현 황 | 부식 | 전경 |

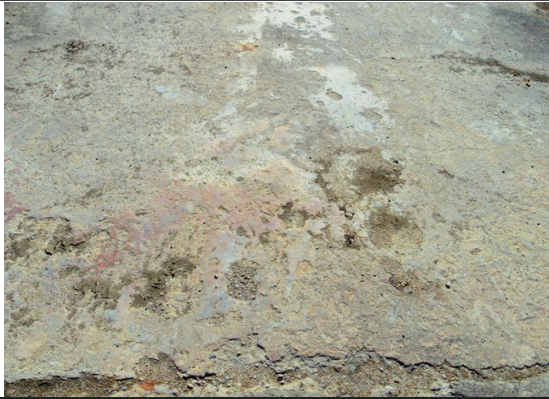
콘크리트 포장으로 시공되었으며, 점검결과 콘크리트 열화가 조사되었다.

| 현 황 | 콘크리트 열화 | | 배수관 길이부족 |

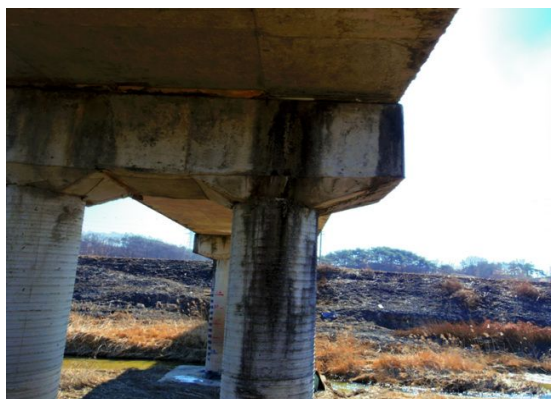
교대는 중력식, 교각은 문형으로 시공되었으며, 점검결과 콘크리트 열화가 조사되었다.

| 현 황 | 콘크리트 열화 | 전경 | |

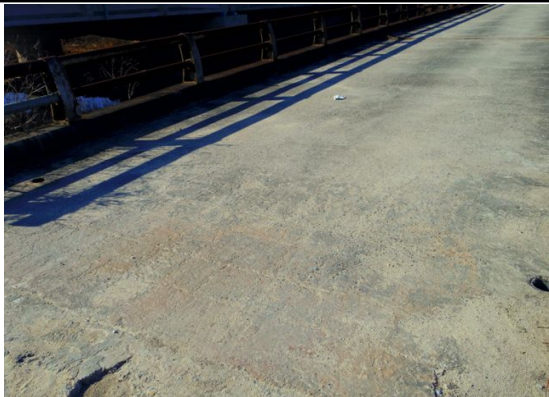
콘크리트 포장으로 시공되었으며, 점검결과 균열 및 망상균열 등이 조사되었다.

| 현 황 | 망상균열 | 배수관 미설치 |

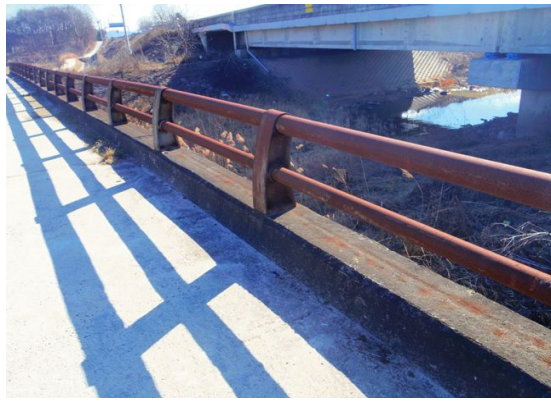
난간은 연석 및 강재로 시공되었으며, 점검결과 연석 콘크리트 열화 및 균열, 부식 등이 조사되었다.

| 현 황 | 부식 및 연석 열화 | 콘크리트 열화 | |

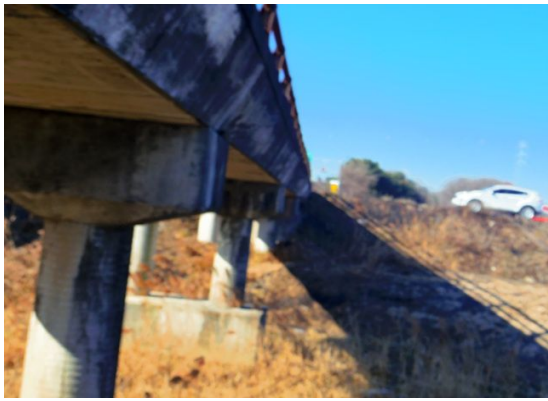
RC슬래브 바닥판 하면은 점검결과, 콘크리트 열화 및 균열이 조사되었다.

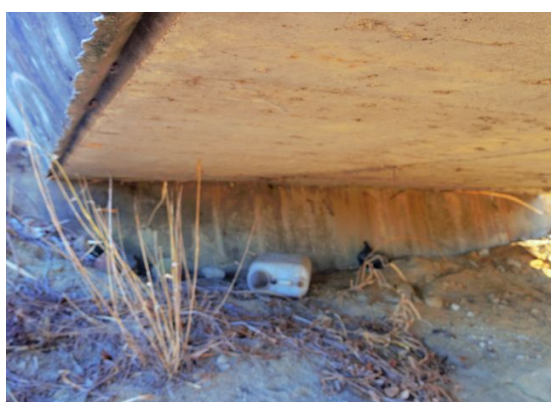
| 현 황 | 콘크리트 백태 | 콘크리트 열화 및 재료분리 | |

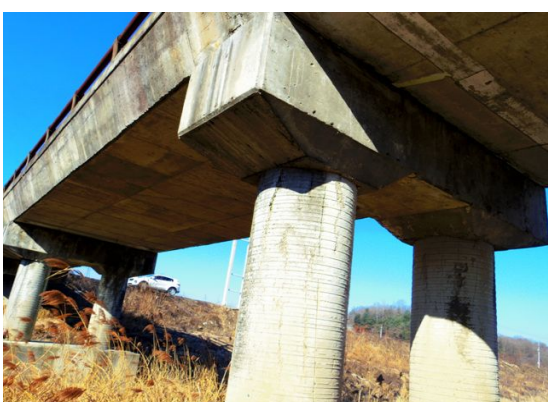
교대는 역T형, 교각은 문형으로 시공되었으며, 점검결과 콘크리트 열화, 파손, 재료분리가 조사되었다.

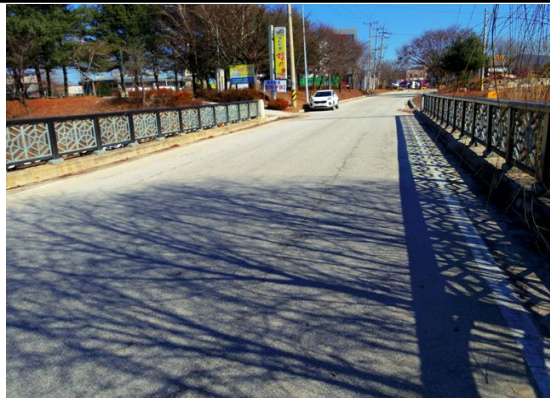
아스팔트 포장으로 시공되었으며, 점검결과 아스콘 균열이 조사되었다.

| 현 황 | 아스콘 균열 | 배수관 길이부족 |

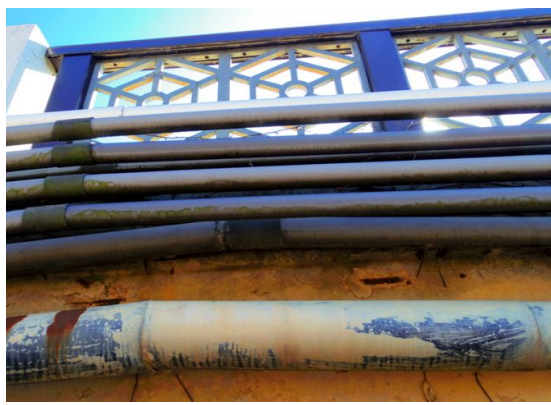
바닥판 하면은 점검결과, 파손 및 철근노출, 백태가 조사되었다.

| 현 황 | 철근노출 | 전경 |

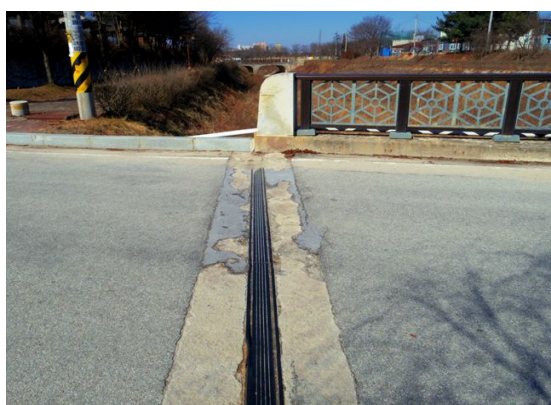
신축이음은 NB 조인트로 시공되어 있으며, 소요의 유간을 확보하고 있는 상태이다. 점검결과, 콘크리트 박락 보수를 실시하였고, 본체 이물질퇴적이 조사되었다.

| 현 황 | 후타재 박락 보수 | 본체 이물질퇴적 |

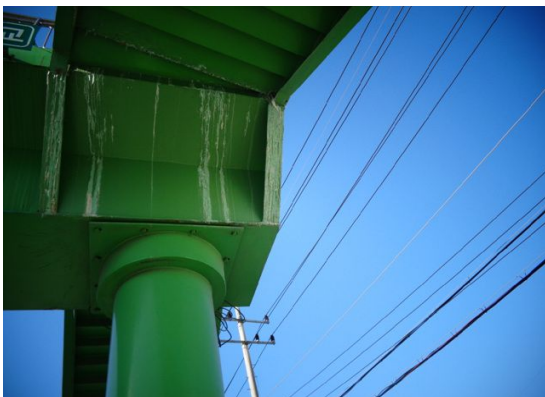
교대는 강관으로 시공되었으며, 점검결과 백태가 발생하였다.

| 현 황 | 백태 | 점부식 | |

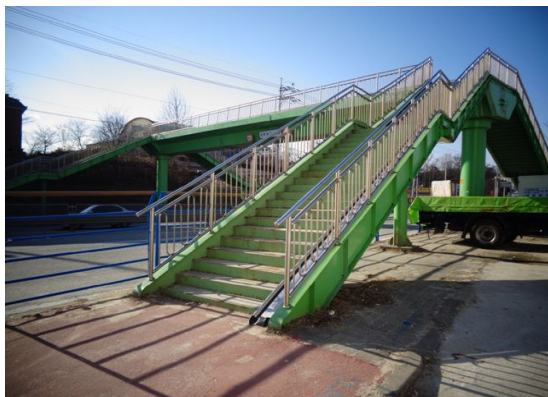
부속시설인 계단부에 점부식이 발생하였다.

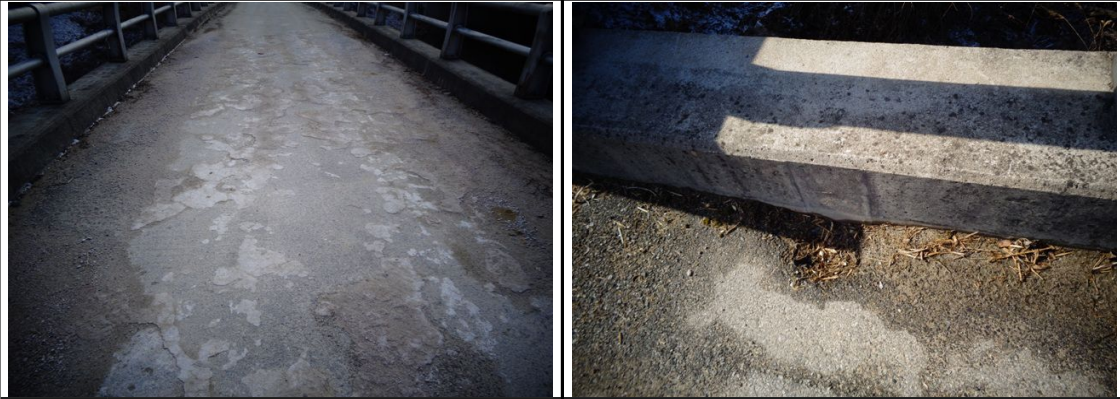
| 위 치 | 교면포장 S1 |

콘크리트 포장으로 시공되었으며, 점검결과 콘크리트 열화가 조사되었다.

| 현 황 | 열화 |

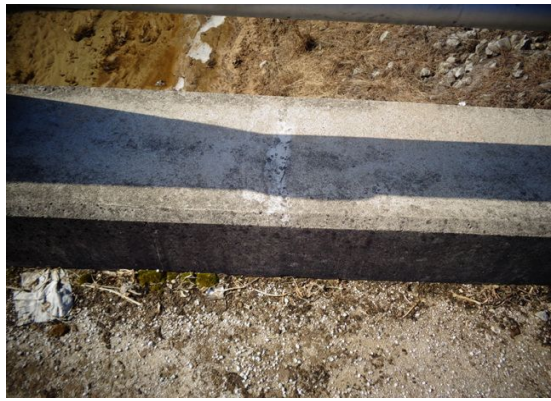
난간은 연석 및 알루미늄으로 시공되었으며, 점검결과 연석 콘크리트 균열이 조사되었다.

| 현 황 | 연석 균열 | 콘크리트 균열 |

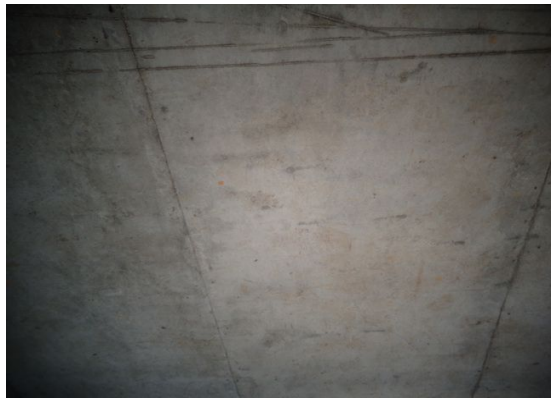
RC슬래브 바닥판 하면은 점검결과, 균열이 조사되었다.

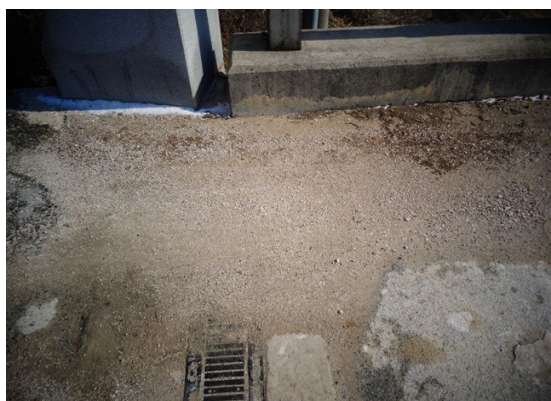
| 현 황 | 이물질 퇴적 | 전경 |

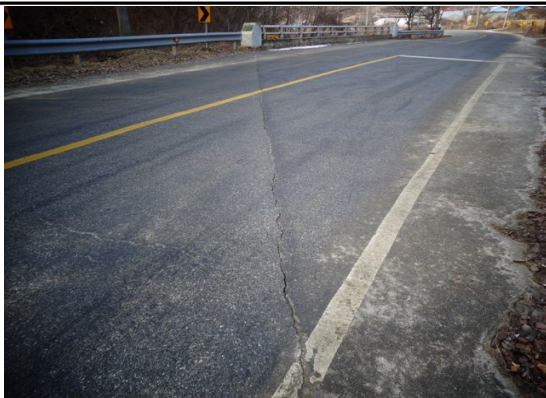
아스팔트 포장으로 시공되었으며, 점검결과 아스콘 균열이 조사되었다.

| 현 황 | 아스콘 균열 | 전경 |
