불광천복개 1 구간 정밀점검 용역

서울특별시 서부도로사업소

2015. 11

종합보고서

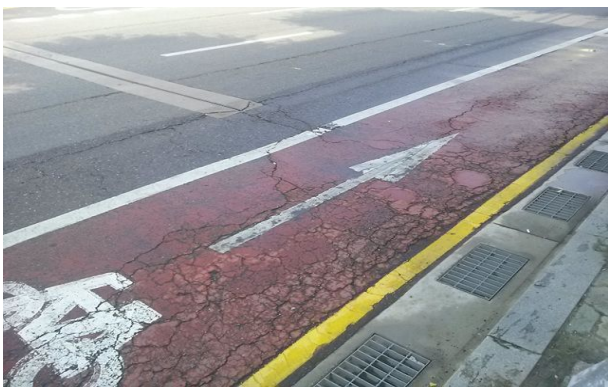
포장부에 발생한 포장균열, 포장망상균열, 포장열화, 포장침하의 손상은 포장시공시 시공초기 다짐불량, 반복적인 차량 하중에 의한 피로균열, 장기공용에 따른 포장 노후화, 반복적인 동결융해에 의해 발생한 것으로 지속적인 점검을 통하여 차량의 주행성에 영향을 미치는 구간에 대하여 지속적인 유지보수가 이루어진 것으로 확인되었다.

| 현 황 | ◦J65~J79 손상발생현황 | 현 황 | ◦금회 J65~J79 재포장 확인 |

발생된 손상은 포장부에 전반적으로 발생한 상태로 주행성에는 영향이 미미하나 포장 패임 및 파손에 대하여는 부분적인 보수를 실시토록 하고 포장부 균열 및 망상균열, 열화의 손상은 장기적인 계획을 수립하여 단계적 재포장을 실시토록 해야 할 것이다.

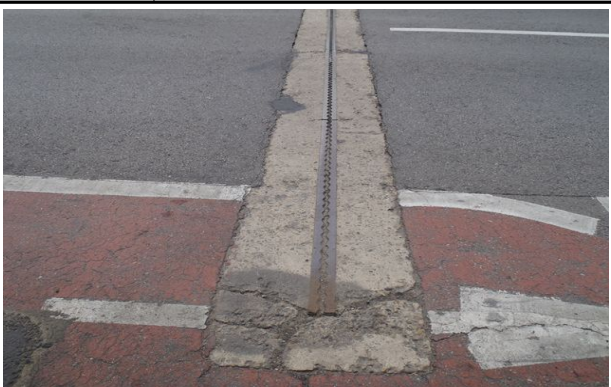
| 현 황    ◦J35 후타재 마모 | 현 황    ◦J57 보수부 침하 |

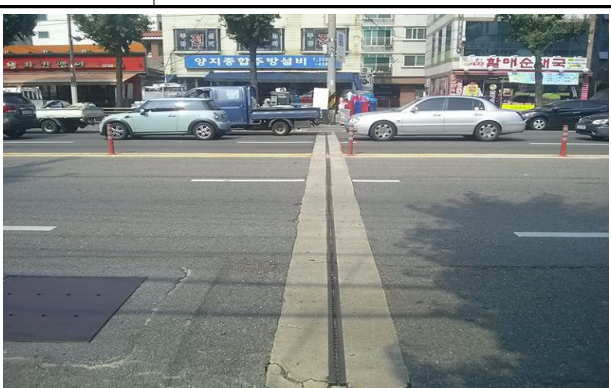
| 현 황    ◦J77 후타재 파손 | 현 황    ◦J88 후타재 파손 |

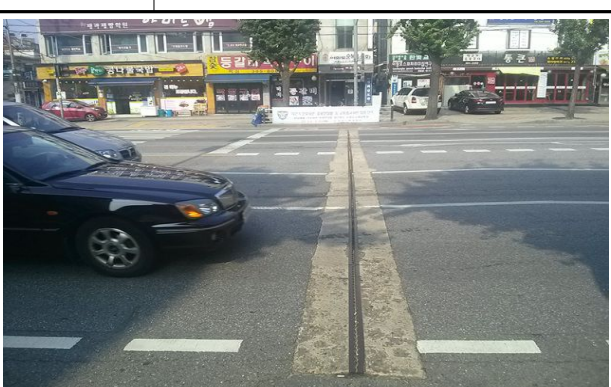
| 현 황    ◦J94 후타재 파손 | 현 황    ◦J100 후타재 마모 |

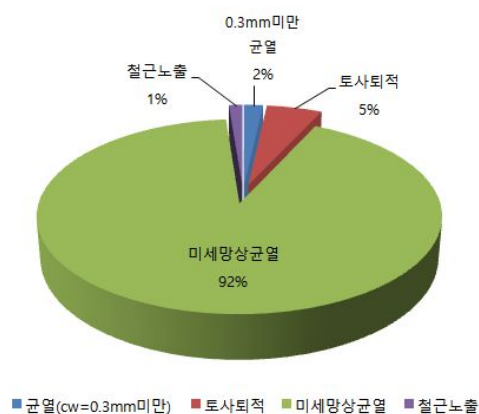
【그림 3.8】 TYPE-1 손상현황

BOX구간에 발생한 손상은 균열(cw=0.3mm미만) 20.5m(9개소), 균열(cw=0.3mm이상) 1.8m(1개소), 망상균열 265.8㎡(6개소), 백태 17.7㎡(26개소), 파손 및 박락 0.2㎡(2개소) 등의 손상이 조사되었다.

발생된 망상균열은 미세 망상균열이 92%로 조사되었고, 벽체보다 슬래브에서 더욱 발생한 것으로 확인되었다. 상부슬래브에서 발생한 망상균열은 전반적으로 2련 암거에서 발생한 것으로 조사되었으며, 누수 및 백태는 대부분 신축이음부에서 발생한 것으로 확인되었다.

콘크리트 파손(박락,박리) 및 철근노출, 침식부는 우수유입 및 장기공용으로 인한 손상으로 보수가 요망되며, 철근노출부는 철근 주변의 콘크리트를 완전하게 치핑한 후 녹 제거 및 방청을 실시하고 단면보수를 실시하여야한다.

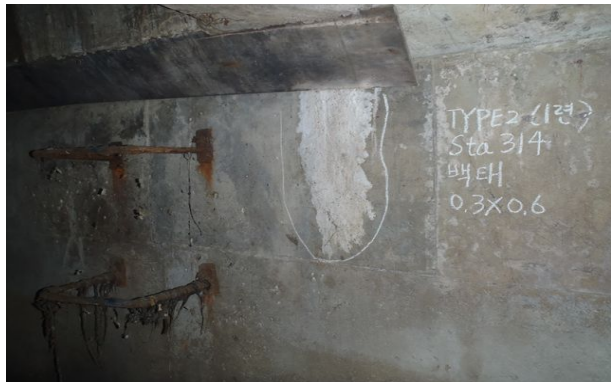
| <p>◦J10~J11 백태</p> | <p>◦J13~J14 철근노출</p> |

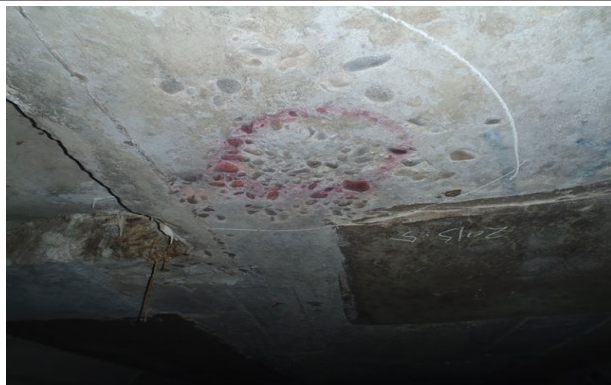
| <p>◦J18~J19 재료분리</p> | <p>◦J22~J23 균열 백태</p> |

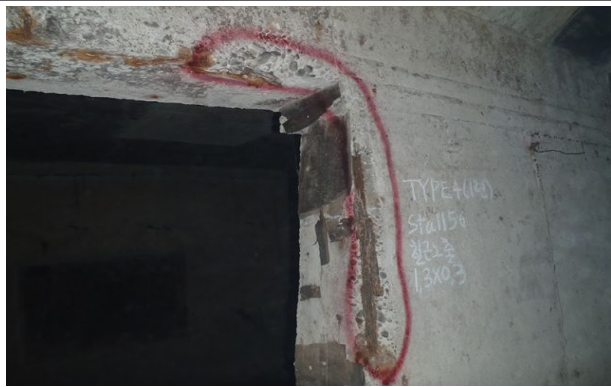
| <p>◦J41~J42 철근노출(개구부)</p> | <p>◦J46~J47 철근노출</p> |

본구조물의 상부슬래브 및 벽체에 발생한 균열, 망상균열은 시공초기 건조수축 및 온도변화에 따른 손상으로 판단된다. 주요손상으로 철근부식, 침식, 층분리 등의 손상이 조사되었고, 상기 손상부는 내부 우수흐름, 장기공용에 따른 손상으로 전차 진단과 비교시 진전한 것으로 조사되었다. 철근부식 및 침식 등의 손상은 구조물의 내구성 증진을 위해 단면복구 및 방청보수가 필요하며, 바닥부에 발생한 토사퇴적은 준설을 통한 지속적인 유지관리가 요망된다.

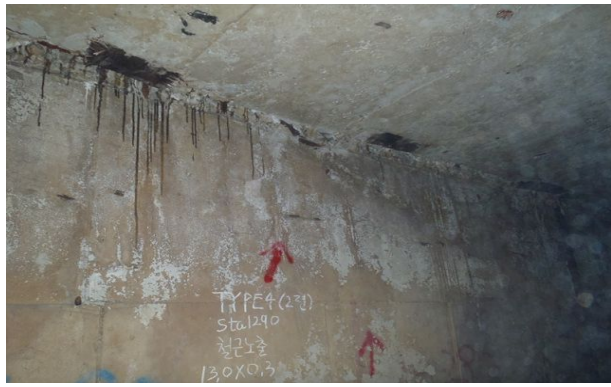
| <p>◦J46~J47 철근노출</p> | <p>◦J49~J50 세굴, 철근노출</p> |

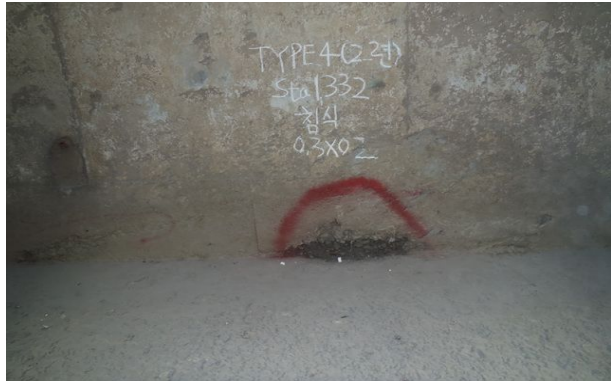
| <p>◦J47~J48 침식</p> | <p>◦J48~J49 철근노출(침식)</p> |

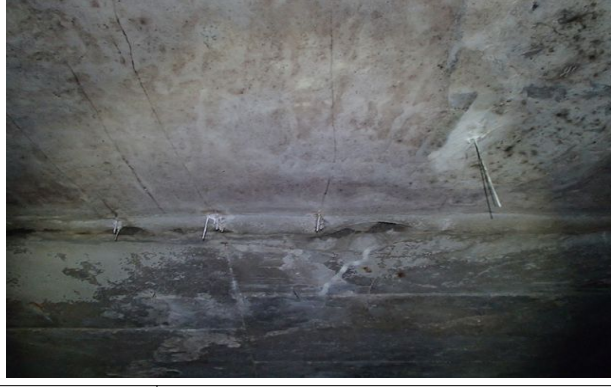
| <p>◦J48~J49 백태</p> | <p>◦J49~J50 침식</p> |

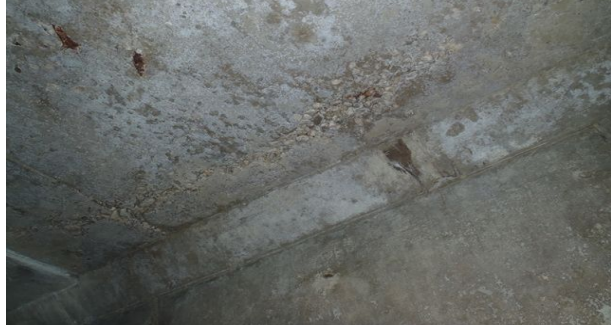
| <p>◦J50~J51 재료분리</p> | <p>◦J50~J51 침식</p> |

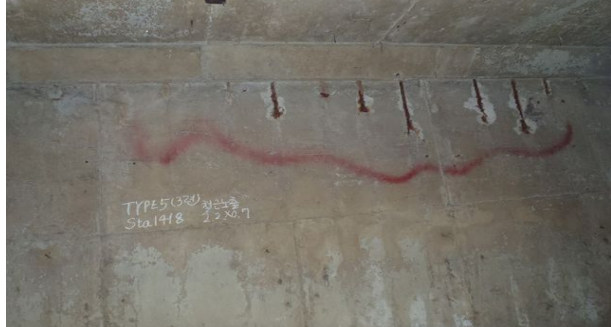
| <p>◦J51~J52 철근노출</p> | <p>◦J51~J52 재료분리</p> |

상부슬래브 및 벽체에 발생한 철근노출은 시공당시 다짐불량에 의한 재료분리, 피복 두께부족, 우수침투에 의한 철근부식 등의 원인이 복합적으로 일어난 경우로, 철근이 노출된 부위에 대해서는 치핑후 녹제거 및 방청 처리를 실시하고, 단면복구를 실시하여야 한다.

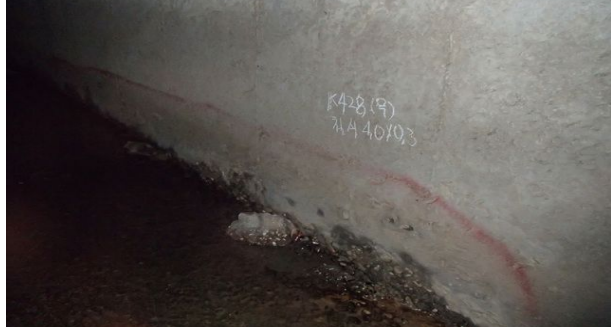
| <p>◦J52~J53 침식</p> | <p>◦J53~J54 철근노출</p> |

본 Type-5 구조물의 주요손상으로 벽체 하부에 주로 발생한 침식 및 바닥부 토사퇴적이 조사되었다. 상기 손상부는 장기공용 및 우수의 지속저인 흐름으로 인해 발생한 것으로, 전차 진단과 비교시 손상이 증가하였고, 콘크리트의 내구성 향상을 위해 단면보수가 필요하다. 또한, 바닥부 토사퇴적은 우천시 우수의 원활한 흐름을 위해 준설을 통한 유지관리가 요망된다.

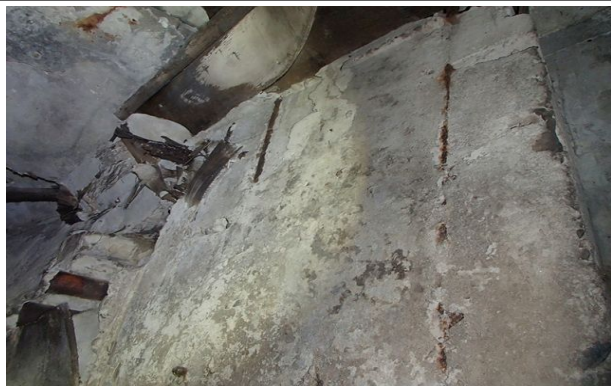
| 현 황     ◦J54~J55 철근노출 | 현 황     ◦J55~J56 재료분리 |

철근노출부는 주로 상부슬래브 및 벽체에서 발생하였으며, 피복두께부족, 우수유입에 의한 철근부식, 시공시 발생한 콘크리트 파손 등의 복합적인 원인으로 구조물의 내구성 증진을 위하여 단면복구 및 방청이 필요할 것으로 판단된다.

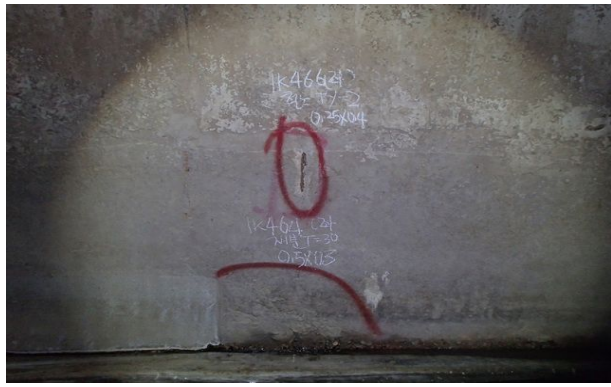
| 현 황     ◦J54~J55 철근노출, 재료분리 | 현 황     ◦J54~J55 침식 |

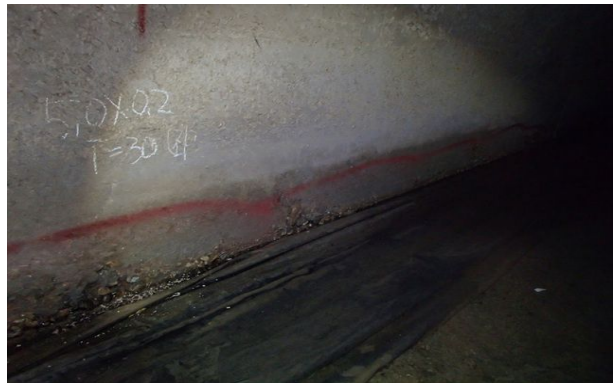
BOX구조물 벽체 하부에 발생한 침식은 지속적인 우수의 흐름, 장기공용에 따른 손상으로 단면보수가 필요하다.

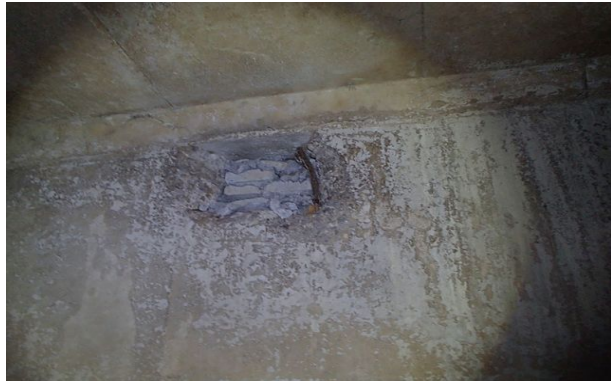
| 현 황     ◦J54~J55 철근노출, 박락 | 현 황     ◦J54~J55 철근노출, 박락 |

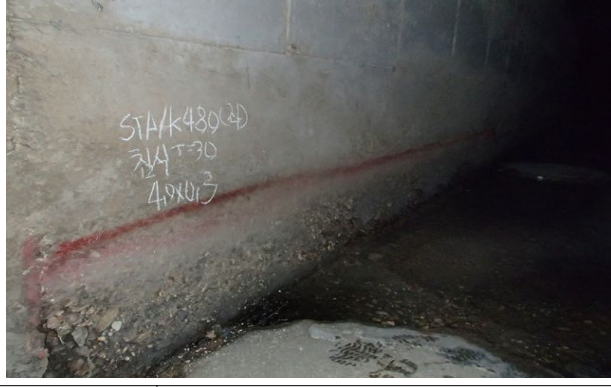
| 현 황     ◦J54~J55 침식 | 현 황     ◦J54~J55 철근노출 |

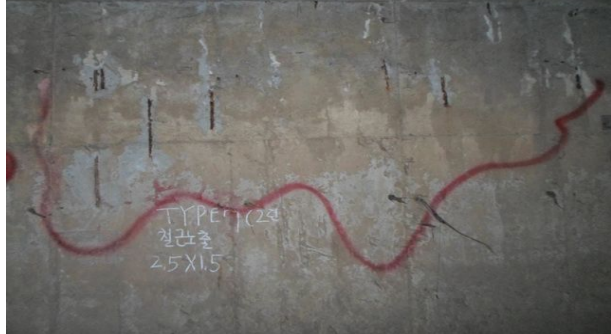
| <p>◦J55~J56 철근노출</p> | <p>◦J57~J58 포장열화</p> |

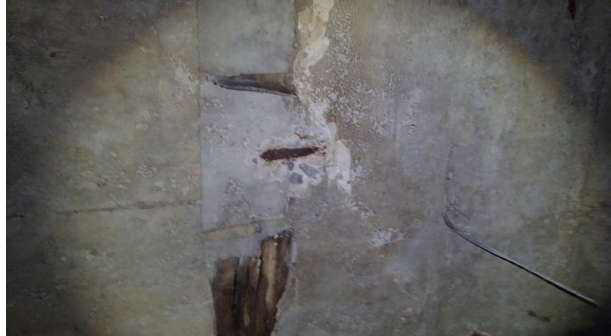
| <p>◦J64~J65 철근노출</p> | <p>◦J67~J68 백태</p> |

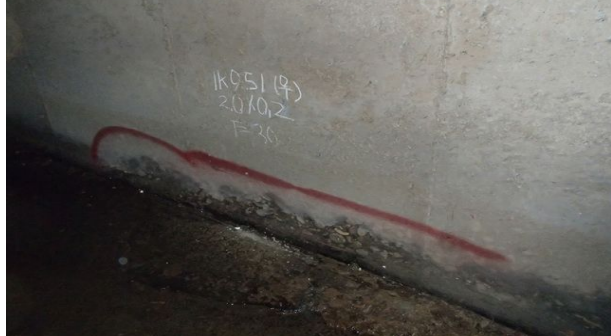
| <p>◦J72~J73 침식</p> | <p>◦J74~J75 재균열</p> |

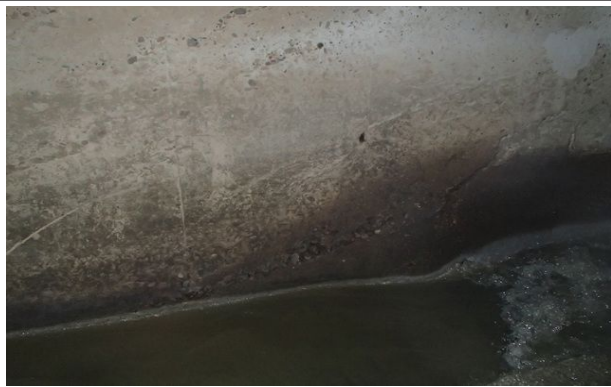
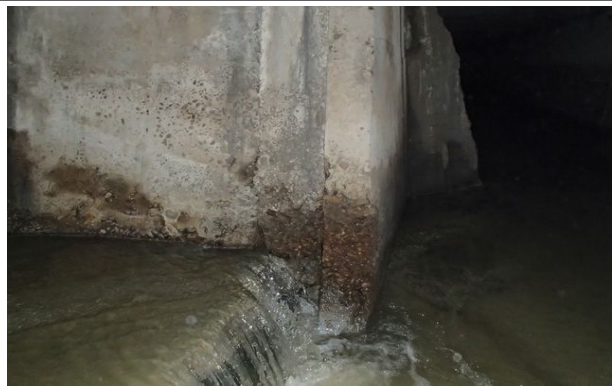
| 현 황    ◦J95~J96 침식 | 현 황    ◦J95~J96 침식 |

BOX구간에 발생한 손상은 경미한 상태로, 현재 보수보다는 주의관찰을 통한 유지관리 후, 손상의 진전시 보수를 실시하는 것이 바람직하다.

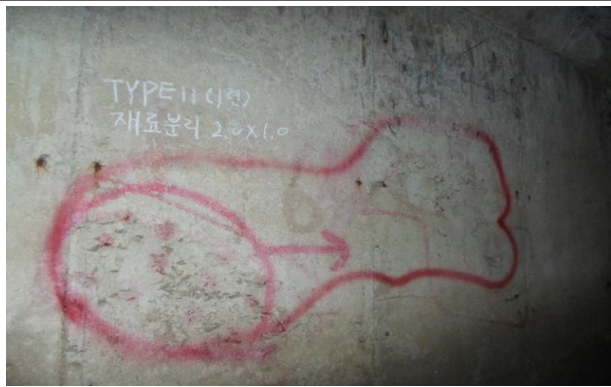
| <p>현 황    ◦J97~J98 재료분리</p> | <p>현 황    ◦J99~J100 침식</p> |

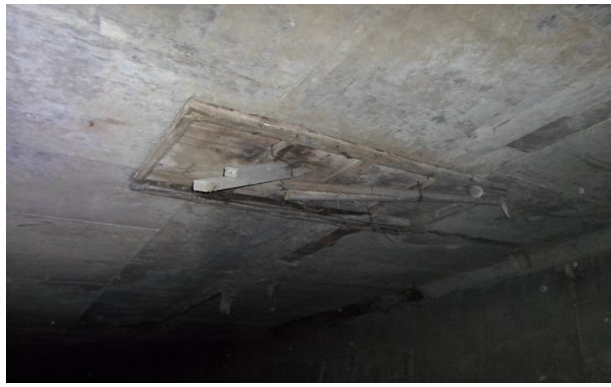
| <p>현 황    ◦J100~J101 거푸집 미제거</p> | <p>현 황    ◦J101~J102 철근노출</p> |

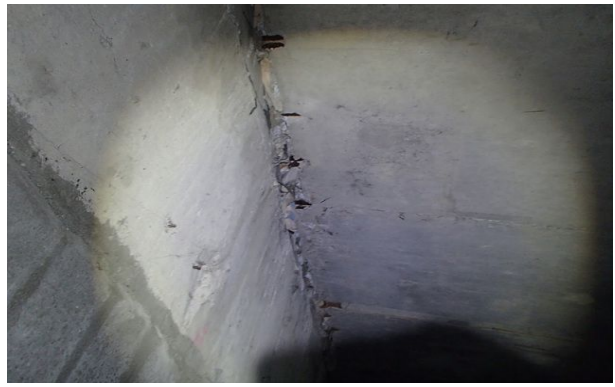
철근노출 및 침식은 장기공용 및 지속적인 우수의 흐름으로 인한 손상으로 금회 신규로 발생하였고, 구조물의 안전성을 위해 단면복구 및 방청보수 등의 적절한 보수가 요망된다. 일부 균열 및 망상균열, 백태부는 주의관찰 후 손상의 진전시 보수를 실시하는 것이 바람직하다.

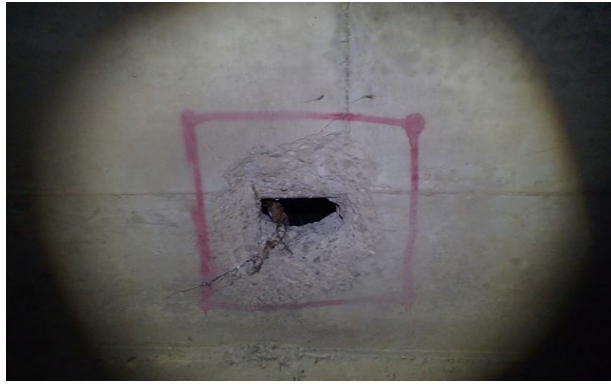
| <p>현 황    ◦J102~J103 파손(공동)</p> | <p>현 황    ◦J105~J106 철근노출</p> |

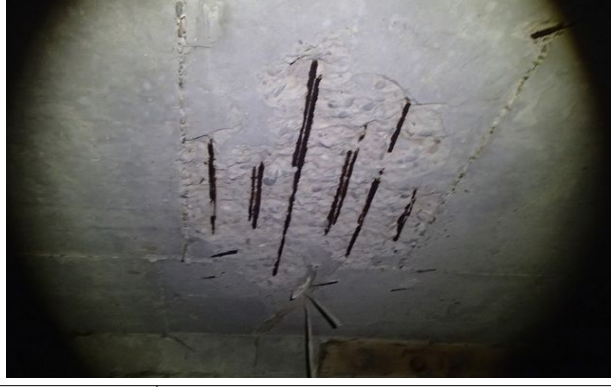
| <p>현 황    ◦J107~J108 철근노출(박락)</p> | <p>현 황    ◦J108~J109 재료분리</p> |

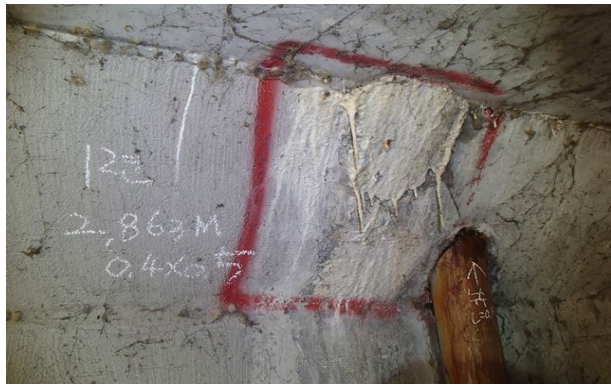
| <p>현 황    ◦J110 백태</p> | <p>현 황    ◦J110 누수 및 백태</p> |

일부 구간에서 발생된 0.3mm 미만의 균열, 백태는 시공초기 건조수축으로 인해 발생된 균열부에 재료의 치밀성이 약한 콘크리트에서 침투한 물이 용해되어 구조물 내부공극을 통해 표면으로 흘러나와 물이 증발된 후 공기중의 이산화탄소와 반응하여 고형화된 현상으로 향후 구조물의 내구성 차원에서 표면처리를 실시하는 것이 바람직하다.

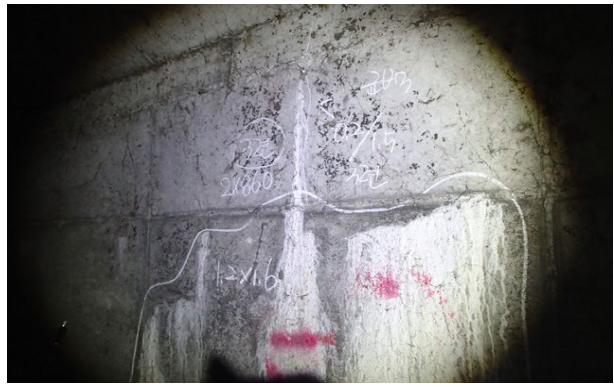
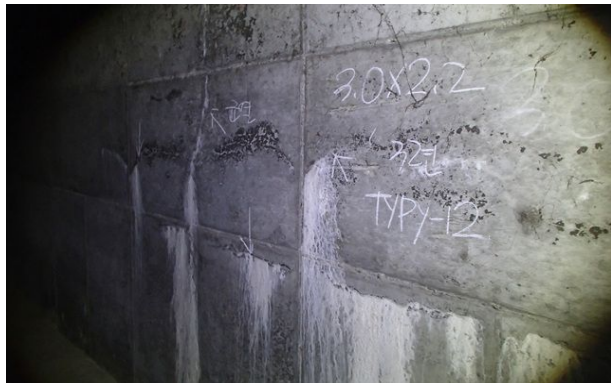
| <p>현 황    ◦J110 백태 및 균열</p> | <p>현 황    ◦J110 백태 및 균열</p> |
| <p>현 황    ◦J110 백태 및 균열</p> | <p>현 황    ◦J110 균열</p> |

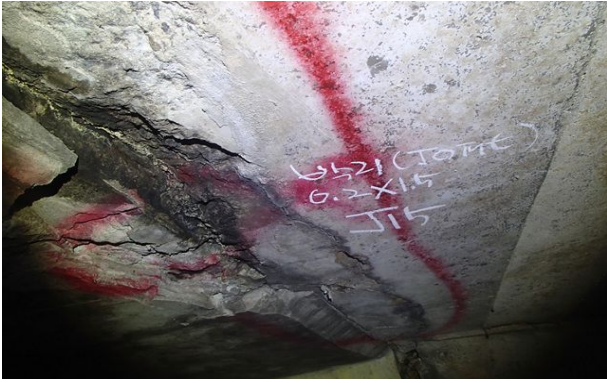
| <p>현 황    ◦1TYPE J05~J06 누수</p> | <p>현 황    ◦2TYPE J13~J14 누수</p> |

상부를 통해서 우수가 유입되어 하부에 누수가 발생하므로 누수구간은 L형앵글 설치 등의 조치가 필요하다.

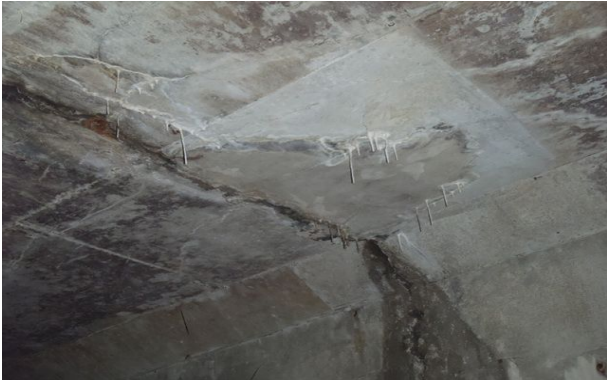
| 현 황 | ◦2TYPE J14~J15 박리 | 현 황 | ◦3TYPE J30~J31 철근노출(JOINT) |

콘크리트 파손(박락, 박리), 백태, 철근노출 및 침식은 장기공용 및 상부 조인트의 우수유입에 의한 손상으로 판단되며, 습기에 취약한 철근부의 부식으로 인한 손상의 진전 가능성이 높으므로, 습식보수, 단면보수 및 방청이 필요하다.

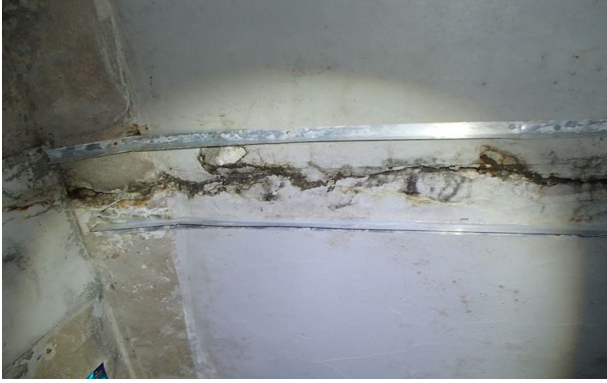
| 현 황 | ◦3TYPE J27~J28 누수 | 현 황 | ◦4TYPE J49~J50 백태 및 철근노출 |

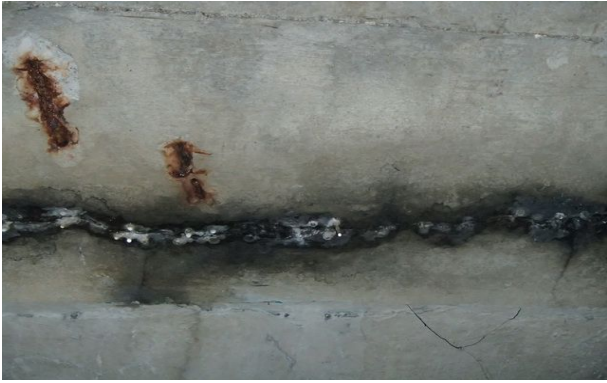
| 현 황 | ◦7TYPE J64~J65 누수흔적(JOINT) | 현 황 | ◦7TYPE J72~J73 백태(joint) |

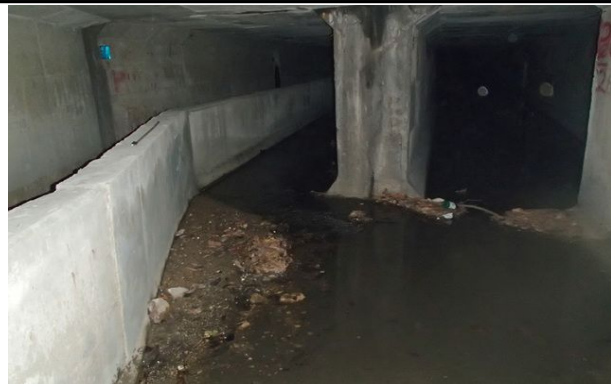
| Type-1~Type-2 경계부 | Type-9~Type-10 경계부 |

박스구조물의 단면변화 구간은 각 Type별 경계부로서 박스와 박스 연결부에서 발생되기 쉬운 이격 및 단차, 침식 등의 손상은 조사되지 않아 마감벽체는 대체로 양호한 것으로 판단되며, 조사된 손상들은 일반적인 콘크리트 박스 암거에서 발생하는 손상들로서 적절한 보수 후 주의관찰 하면 구조물의 내구성에는 문제가 없을 것으로 판단된다. 구조물은 준공이후 지속적으로 보수공사를 실시하고 있는 상태이며, Joint 하부는 누수 및 박락이 발생한 상태이며, 일부 보수가 실시 되었다.

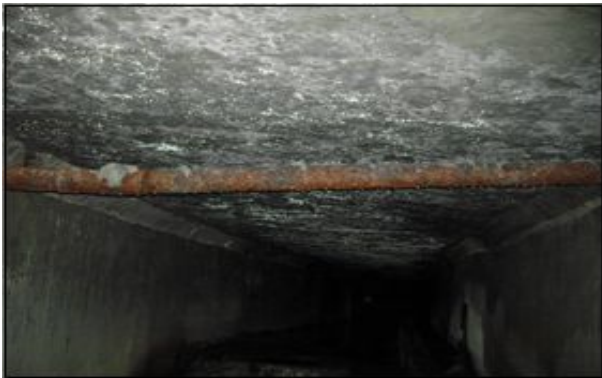
현재 조사된 지장물은 벽체 상단부에 위치하여 복개구조물의 통수단면에는 문제가 없을 것으로 판단되나 구조물의 통수단면 확보 및 지장물 손상방지를 위하여 관리기관과 원활한 협의를 통해 이설해야 할 것이다.

| 현 황 | ◦0+633 지장물(통신선) 현황 | 현 황 | ◦2+010 지장물(통신선) 현황 |

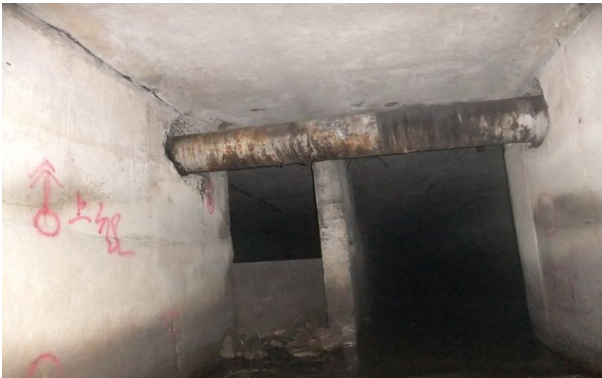
| 현 황 | ◦2+010 지장물(상수도관) 현황 | 현 황 | ◦2+010 지장물(상수도관) 관리표지판 |

| 부재 | 외관조사결과 |
|---|---|
| <p>기타<br/>(보수부,<br/>지장물,<br/>유입관 등)</p> | <ul style="list-style-type: none"> <li>◦ 불광천1복개 구조물은 준공이후 지속적으로 보수공사를 실시하고 있는 상태이며, 기존에 실시한 보수·보강관련 자료의 부재로 보수적용공법 및 재료에 대한 확인이 어려운 상태이다. 금회 조사된 보수부에 발생한 백태는 신축이음부에서 보수부로의 우수유입으로 인한 손상으로 나타났으며, 보수부 박리, 박락, 철근노출의 손상은 보수시 부착력 부족 및 신축거동으로 인한 보수부 탈락으로 인한 손상으로 조사되었다. 또한 철근의 부식정도가 심화되어 부착력을 약화시켰을 수 있으므로 향후 보수부 박락에 대해서는 신·구 콘크리트 접착이 용이하도록 철근 주변의 콘크리트를 완전하게 치핑한 후 녹제거 및 방청을 실시하고, 단면보수를 하여야 재손상이 발생되지 않으므로 이에 대한 공정관리가 반드시 이루어져야 할 것으로 판단된다.</li> <li>◦ 불광천복개1구간의 좌·우 벽체에는 유입관이 총290개소 설치된 상태로 원형 유입관은 좌측에 95개소 우측에 118개소, 사각 유입관거는 좌측에 37개소 우측에 40개소가 조사되었다. 유입관 주변에서 발생한 손상은 유입관주변 파손, 유입관주변 철근노출이 조사된 상태로 유입관 위치에 따라 백태 및 누수흔적이 동반된 것으로 확인되었다.</li> <li>◦ 불광천1복개구조물에 설치된 맨홀 및 자재투입구 현황 조사 결과, 원형 맨홀(Ø600) 18개소, 원형맨홀(Ø700) 50개소, 자재투입구 16개소가 조사되었다. 원형 맨홀은 약 25m간격으로 설치되어 있으며, 현재 개폐가 가능한 상태로 사용상 문제가 없는 것으로 조사되었다. 자재투입구 16개소는 노면에 위치하고 있으며, 필요시 개폐가 가능할 것으로 판단된다. 또한 Sta. 0+314m와 Sta. 0+835m에 설치된 맨홀은 구조물 내 진, 출입이 가능한 사다리가 설치되어 있는 상태이며, 향후 유지관리시 이용가능한 양호한 상태이다.</li> <li>◦ 불광천1복개구조물을 횡단하는 지장물에 대한 조사 결과, 통신관 2개소와 상수도 배관 1개소가 조사되었다. 지장물의 위치가 높아 현재 우수의 흐름 및 구조물에 미치는 영향은 거의 없는 것으로 판단되나, 향후 통수단면 및 사용성 확보 차원에서 지장물 관리주체와 협의하여 이설이 필요한 상태이다.</li> </ul> |

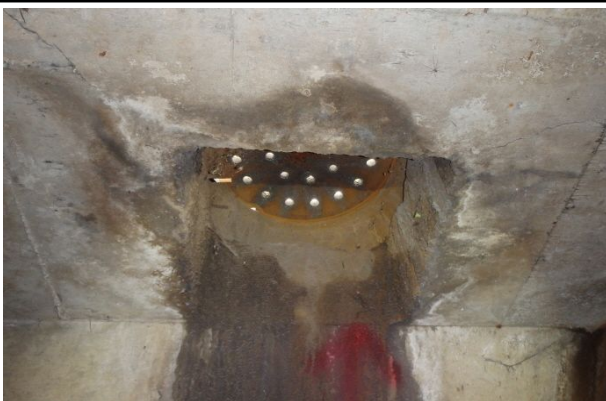
| 현 황 | ◦원형 맨홀 현황 | 현 황 | ◦자재투입구 현황 |

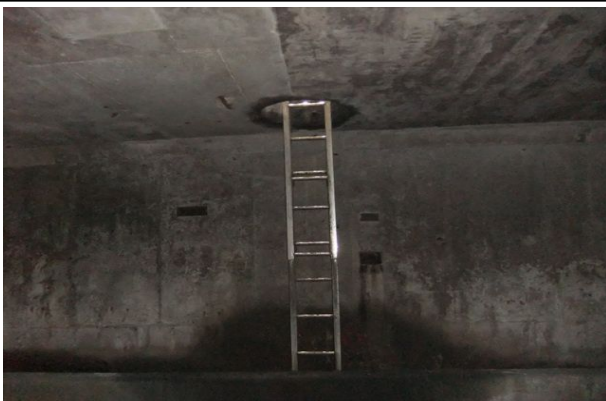
| 현 황 | ◦Sta.314m 점검출입구 현황 | 현 황 | ◦원형 맨홀 현황 |
