# 1구간 정밀안전진단 수중조사보고서(금호강교)

금호강교(대구광역시 동구~수성구)는 2006년에 준공된 길이 830m, 높이 18m의 교량이다.

금호강교 전경 및 조사대상 교각

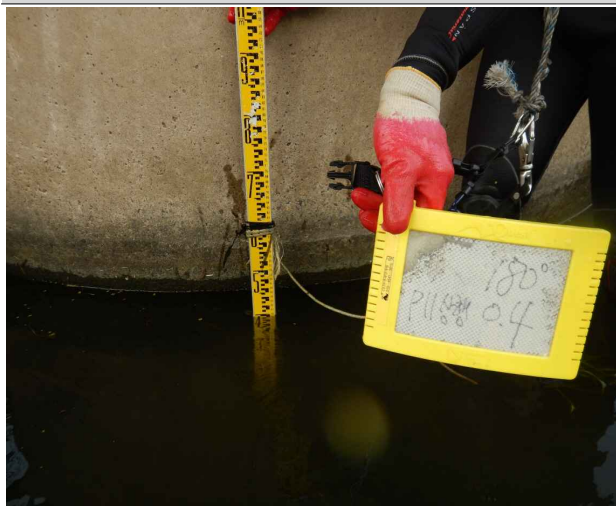
P11 상행 180° 면(수심 0.4m), 표면상태 양호

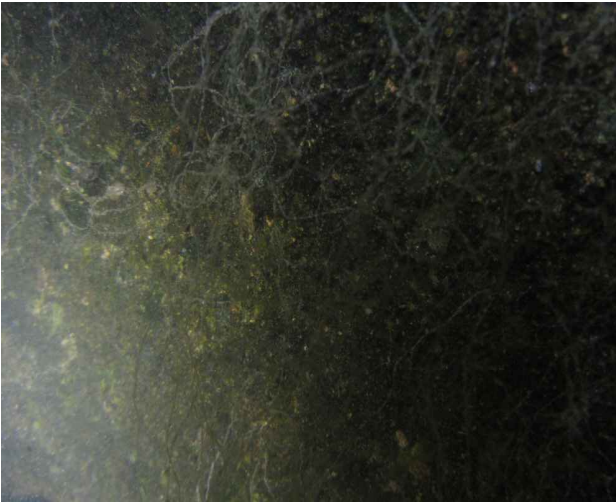
② P11상행 교각 수중부 외관조사

| P11상행 교각 수중부, 표면상태 양호 | P11상행 교각 수중부, 표면상태 양호 |

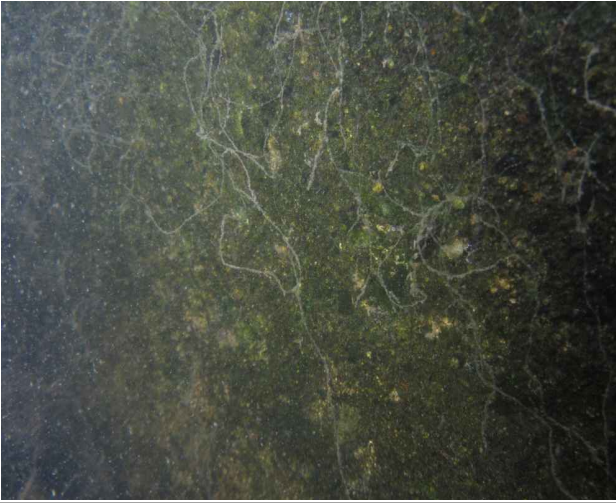
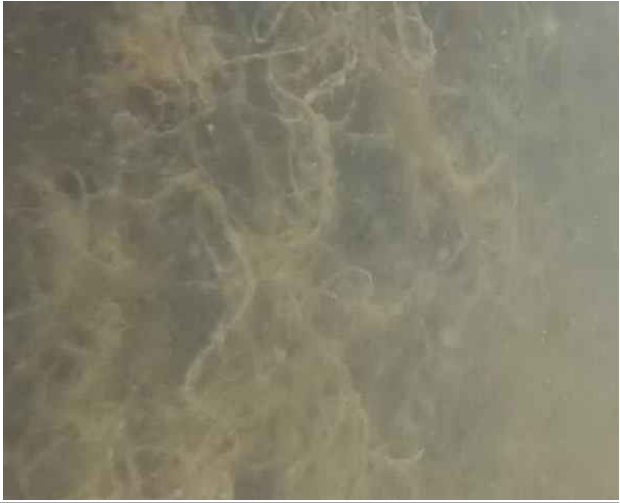
| P11상행 교각 수중부, 표면상태 양호 | P11상행 교각 수중부, 표면상태 양호 |

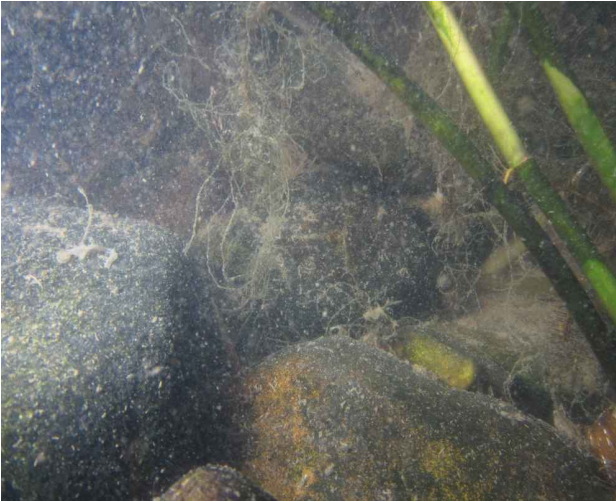
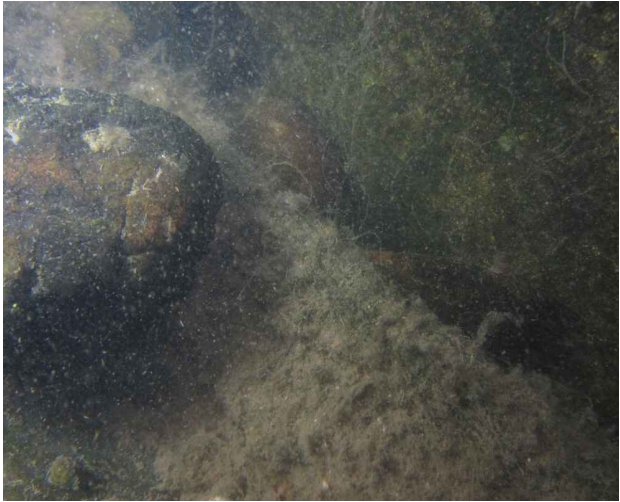
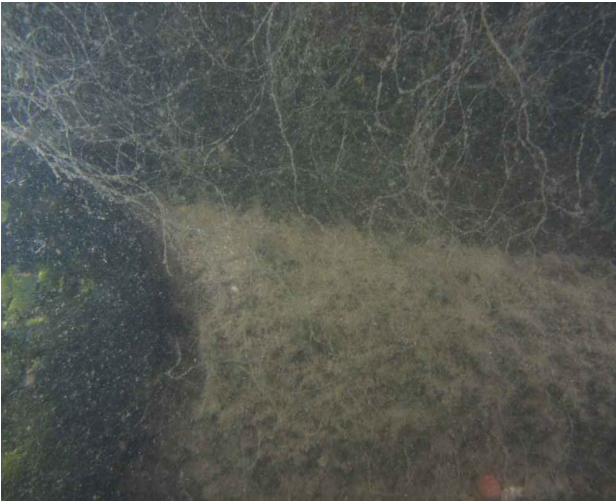
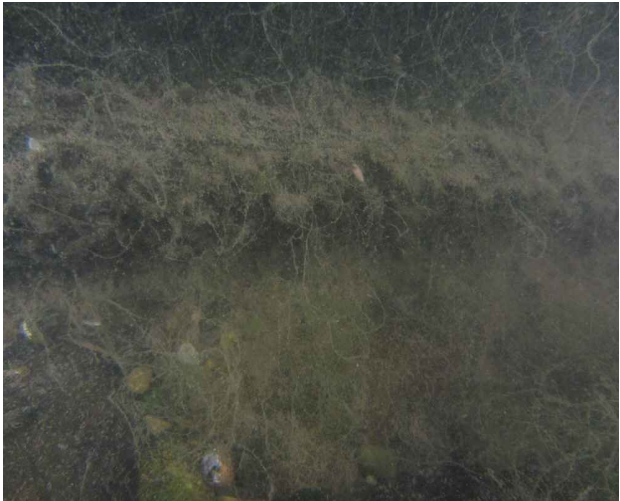
③ P11상행 교각 기초저면 상태조사

| P11상행 교각 기초저면, 상태 양호 | P11상행 교각 기초저면, 상태 양호 |

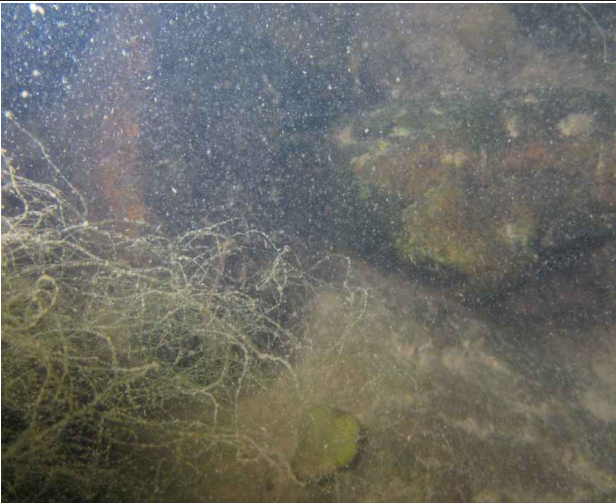
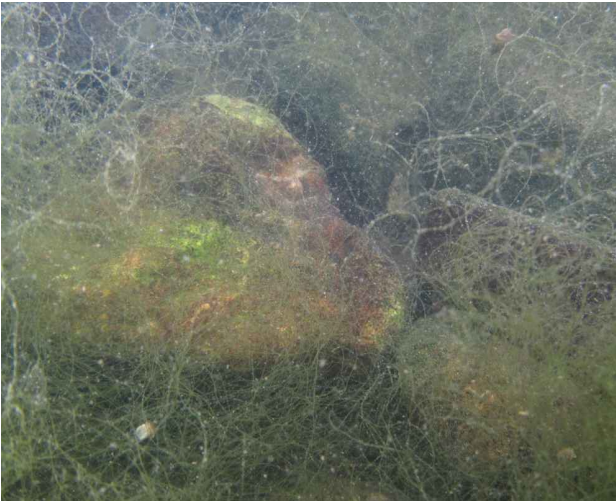
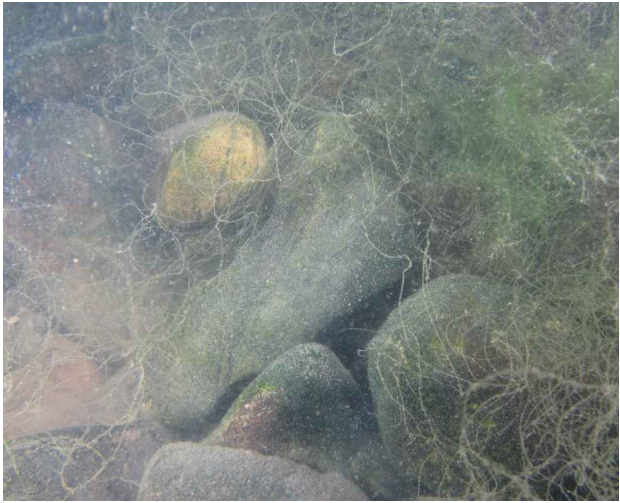
④ P11상행 교각 보호사석 상태조사

| P11상행 교각 보호사석, 상태 양호 | P11상행 교각 보호사석, 상태 양호 |

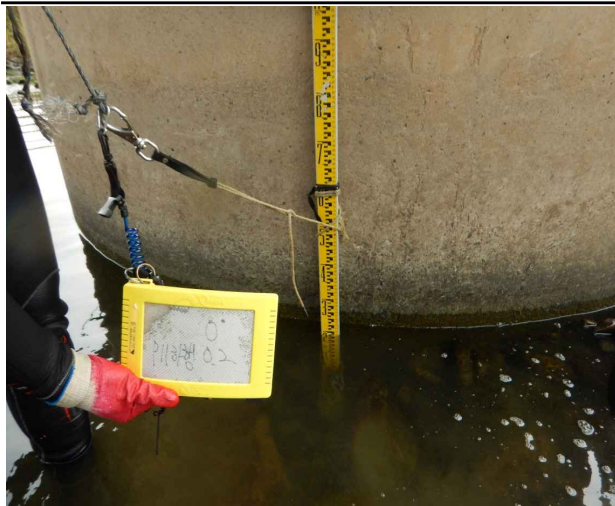
P11 하행 0° 면(수심 0.2m), 표면상태 양호

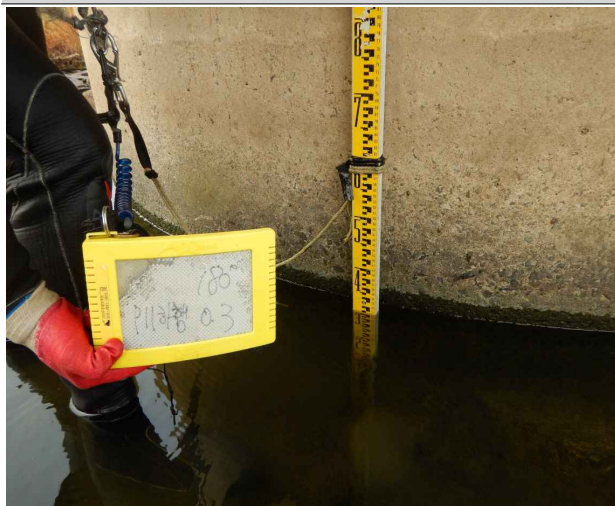
P11 하행 180° 면(수심 0.3m), 표면상태 양호

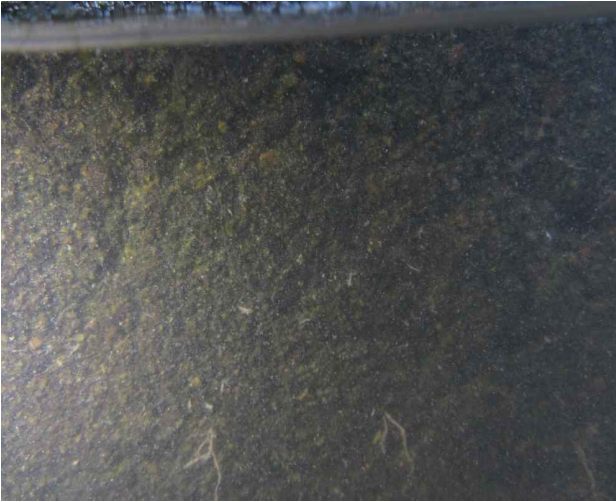
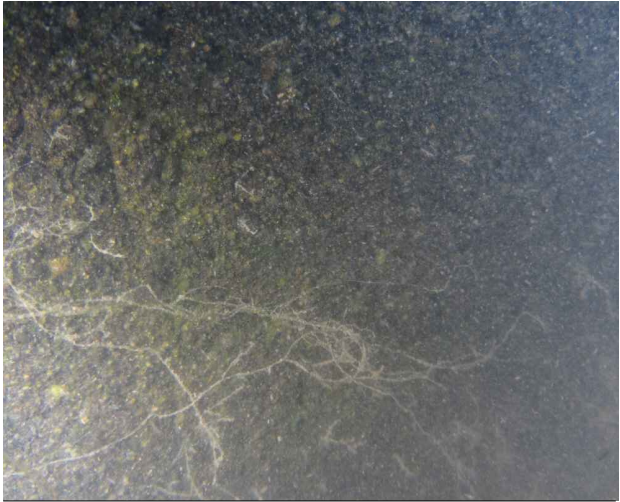
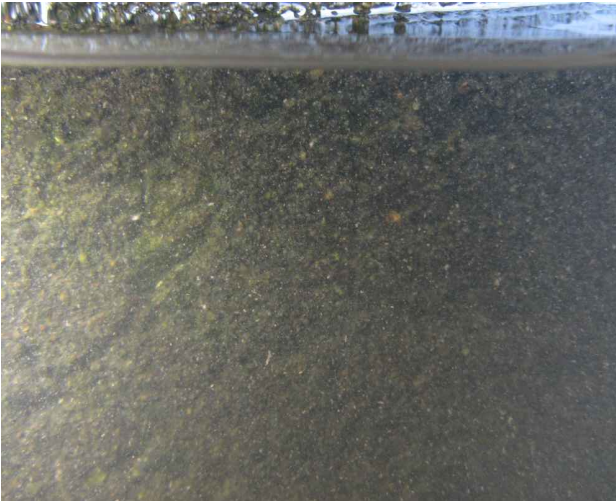
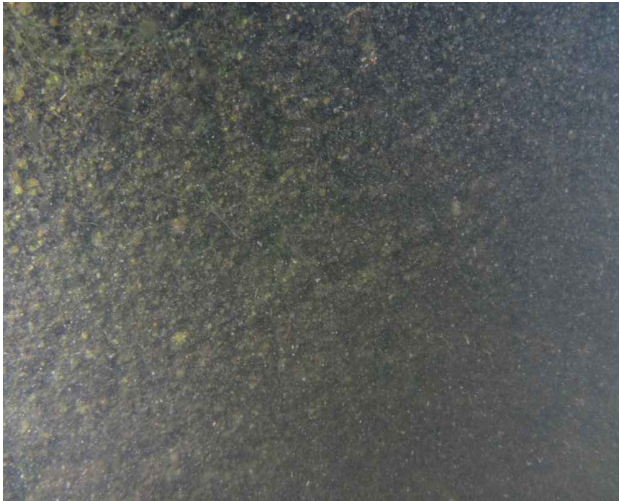
⑥ P11하행 교각 수중부 외관조사

| P11하행 교각 수중부, 표면상태 양호 | P11하행 교각 수중부, 표면상태 양호 |

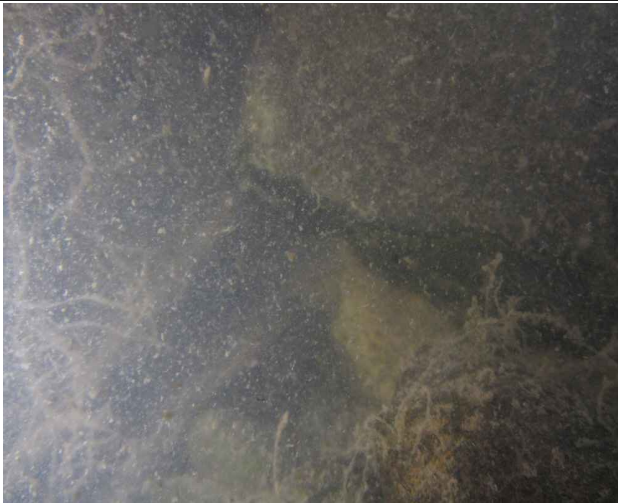
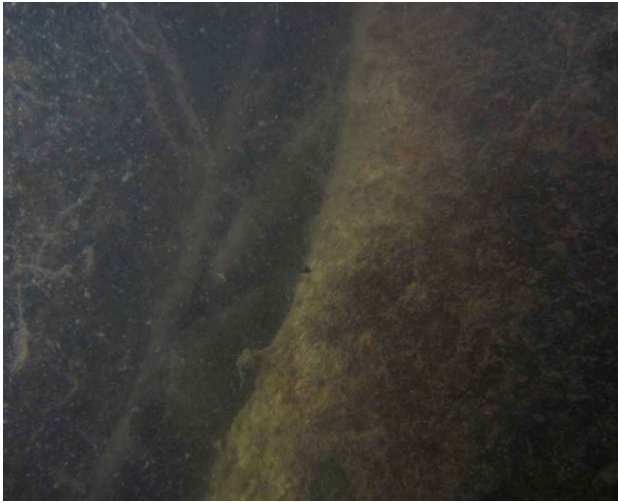
⑦ P11하행 교각 기초저면 상태조사

| P11하행 교각 기초저면, 상태 양호 | P11하행 교각 기초저면, 상태 양호 |

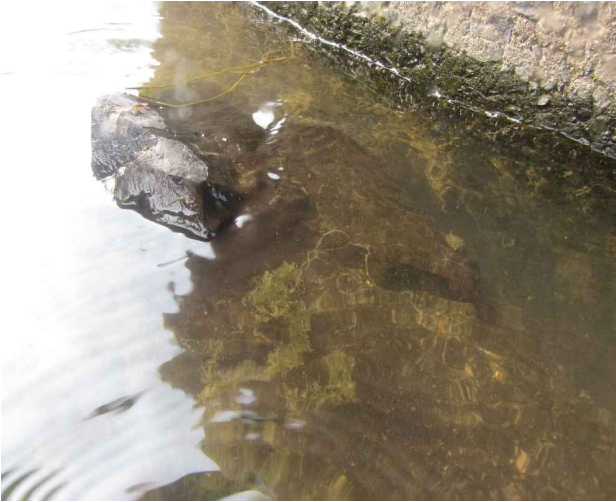
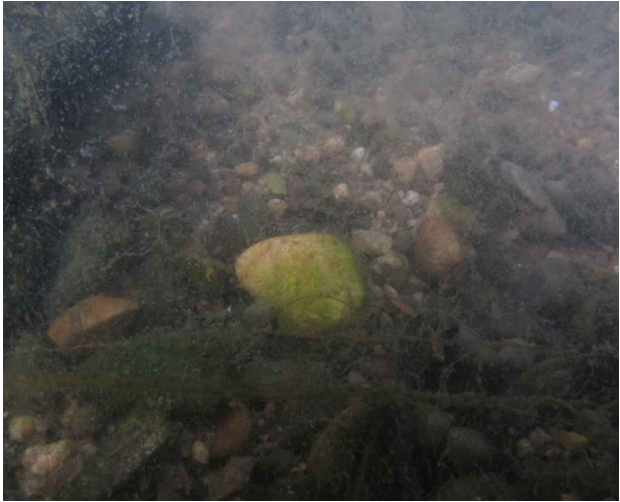
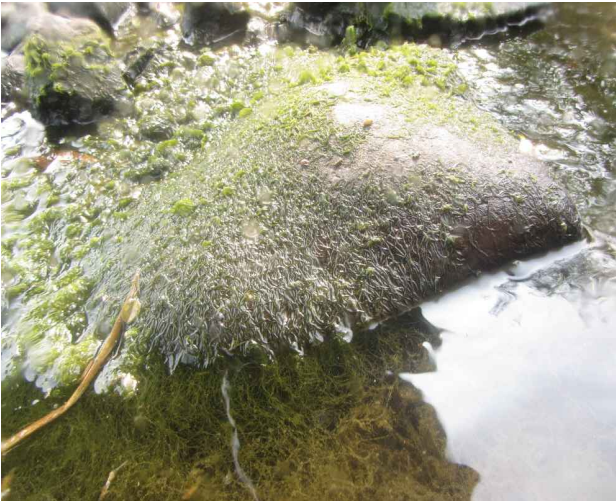
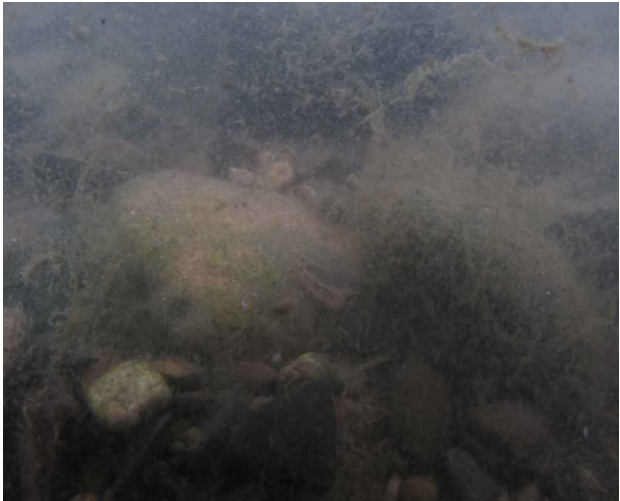
⑧ P11하행 교각 보호사석 상태조사

| P11하행 교각 보호사석, 상태 양호 | P11하행 교각 보호사석, 상태 양호 |

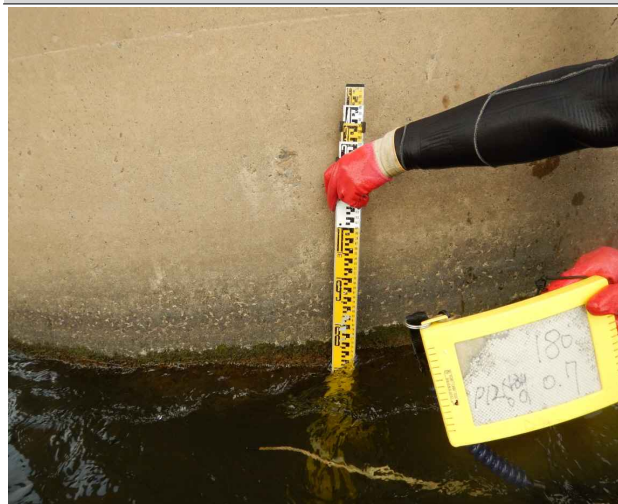
P12 상행 180° 면(수심 0.7m), 표면상태 양호

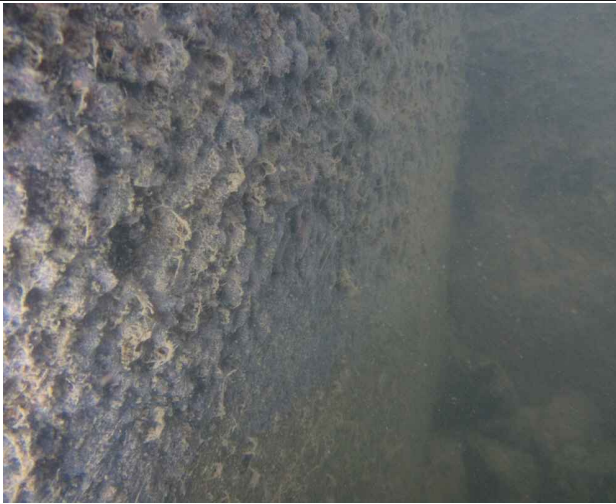
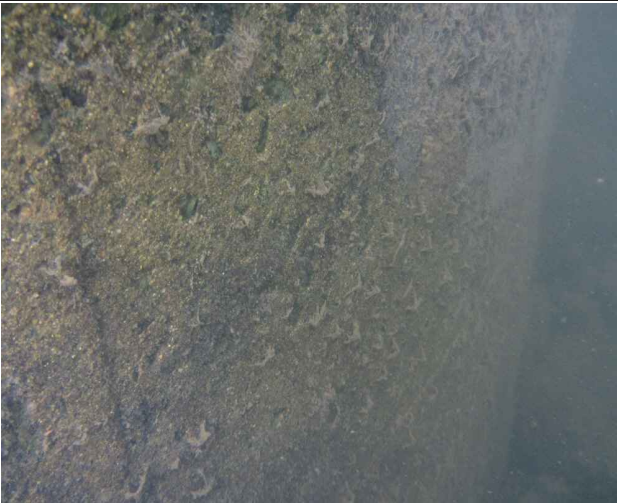
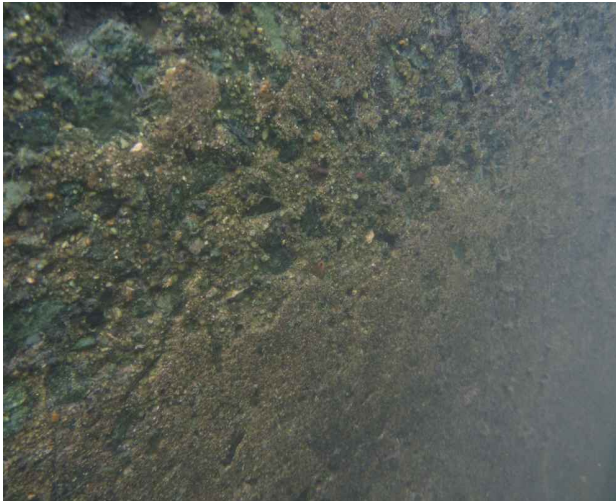
⑩ P12상행 교각 수중부 외관조사

| P12상행 교각 수중부, 표면상태 양호 | P12상행 교각 수중부, 표면상태 양호 |

P12 상행선교각 네 방위( $0^{\circ}$ ,  $90^{\circ}$ ,  $180^{\circ}$ ,  $270^{\circ}$ )수중부의 수심은 0.20~0.90m, 하행선교각 네 방위( $0^{\circ}$ ,  $90^{\circ}$ ,  $180^{\circ}$ ,  $270^{\circ}$ )수중부의 수심은 0.65~0.80m로 관측되었다. 외관촬영결과 수상부 와 수중부 모두 균열 및 파손 등이 없는 양호한 상태였고, 수중부의 기초저면 및 보호사석의 상태도 양호하였다.

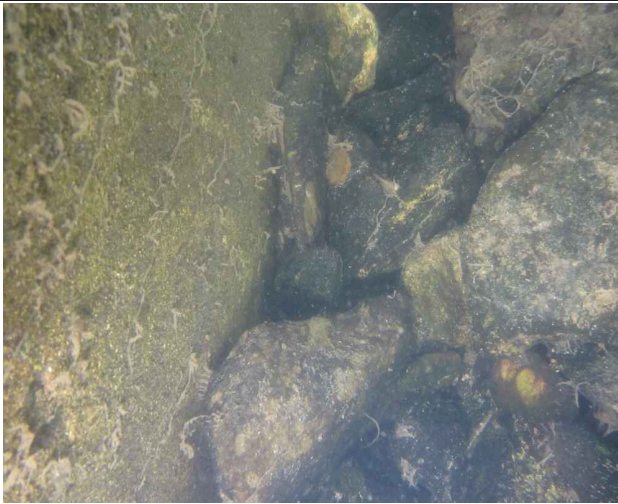
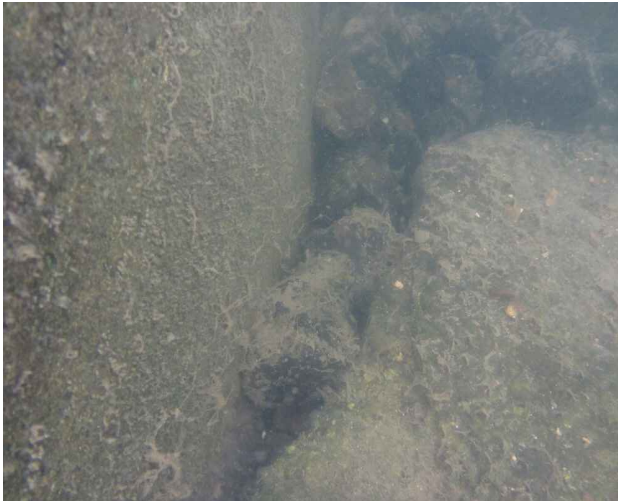
⑪ P12상행 교각 기초저면 상태조사

| P12상행 교각 기초저면, 상태 양호 | P12상행 교각 기초저면, 상태 양호 |

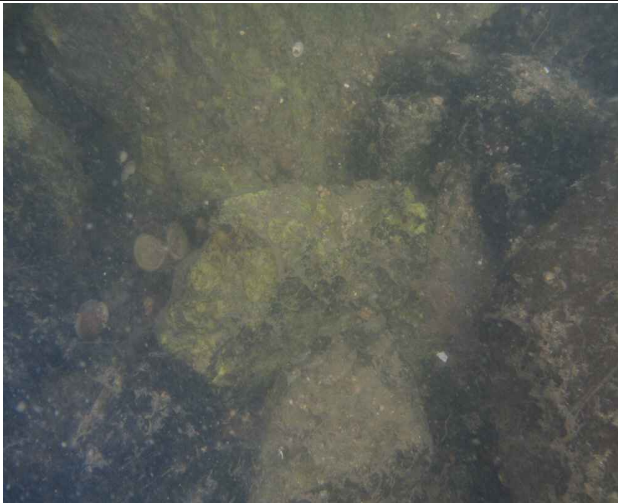
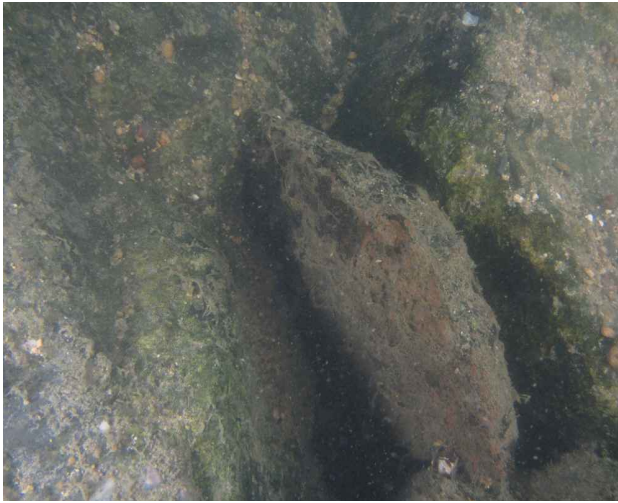
⑫ P12상행 교각 보호사석 상태조사

| P12상행 교각 보호사석, 상태 양호 | P12상행 교각 보호사석, 상태 양호 |

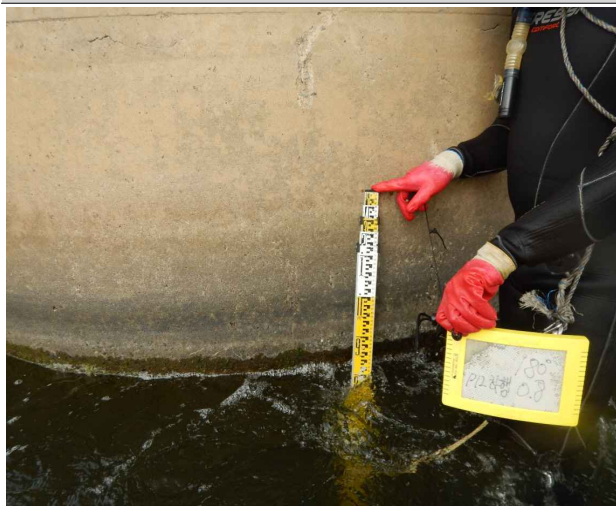
P12 하행 180° 면(수심 0.8m), 표면상태 양호

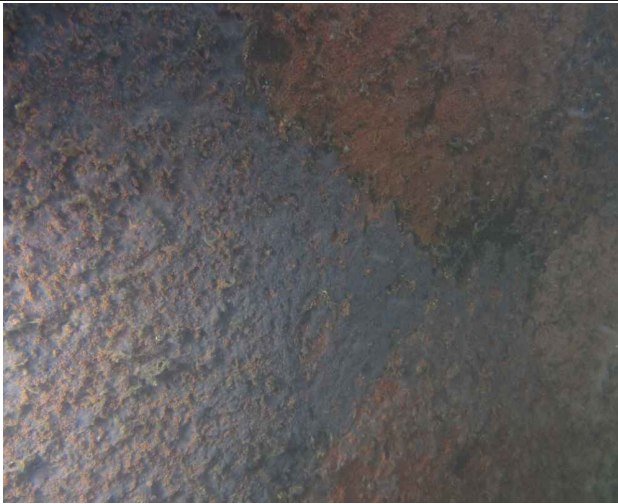
⑭ P12하행 교각 수중부 외관조사

| P12하행 교각 수중부, 표면상태 양호 | P12하행 교각 수중부, 표면상태 양호 |

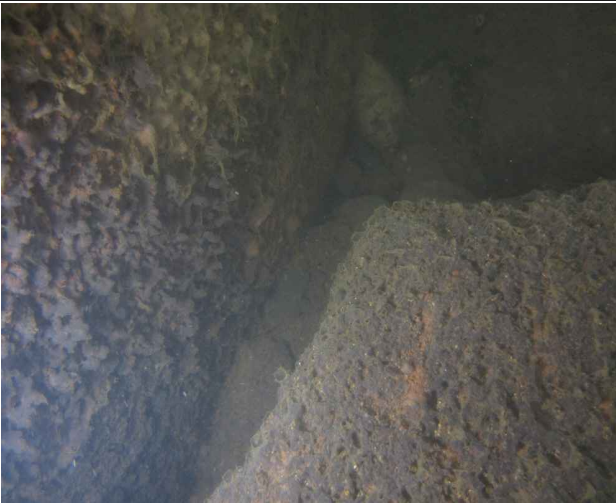
⑮ P12하행 교각 기초저면 상태조사

| P12하행 교각 기초저면, 상태 양호 | P12하행 교각 기초저면, 상태 양호 |

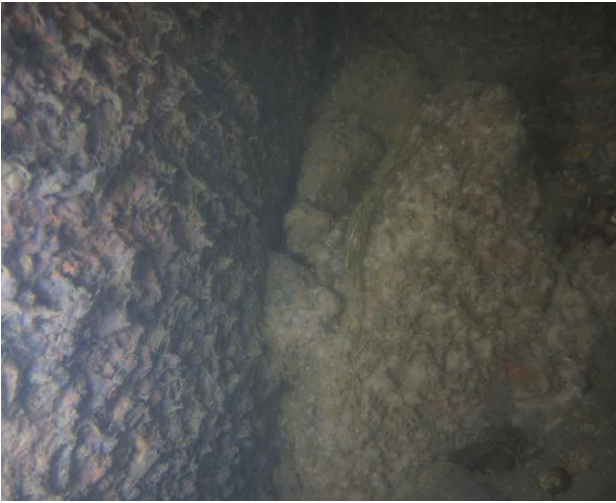
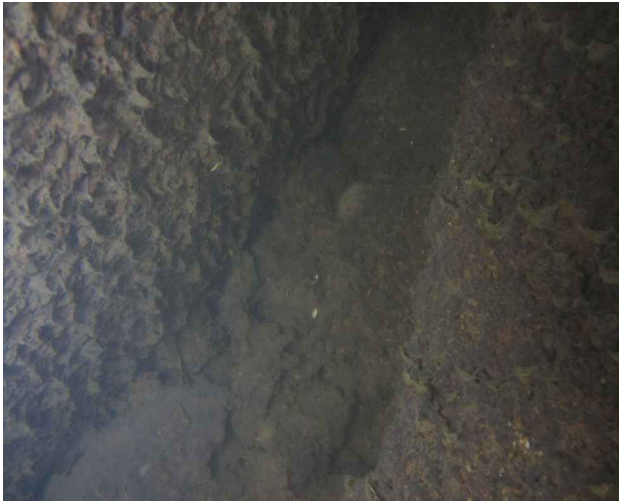
| P12하행 교각 기초저면, 상태 양호 | P12하행 교각 기초저면, 상태 양호 |

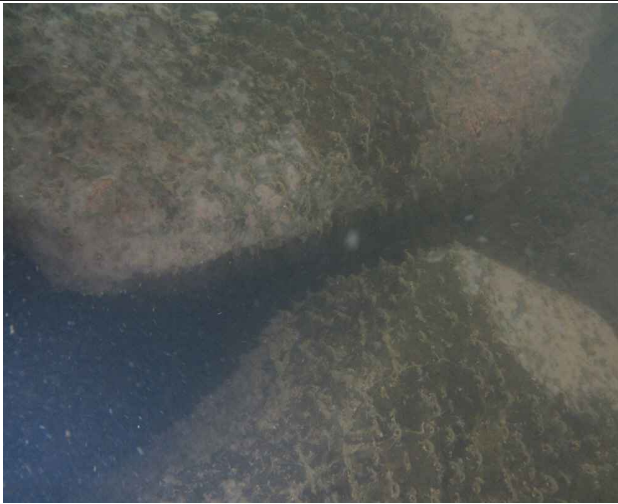
⑯ P12하행 교각 보호사석 상태조사

| P12하행 교각 보호사석, 상태 양호 | P12하행 교각 보호사석, 상태 양호 |

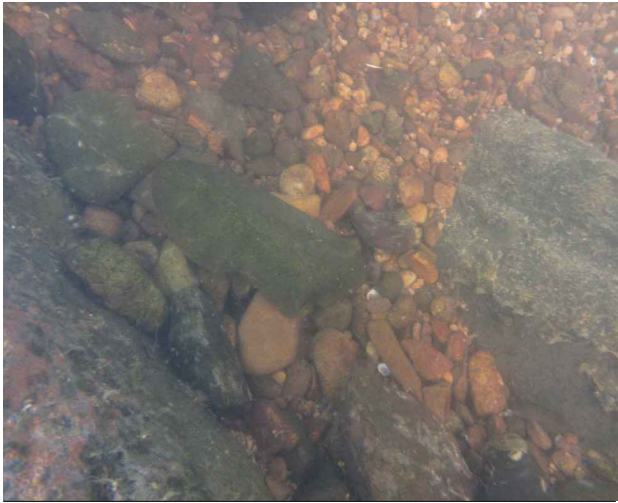
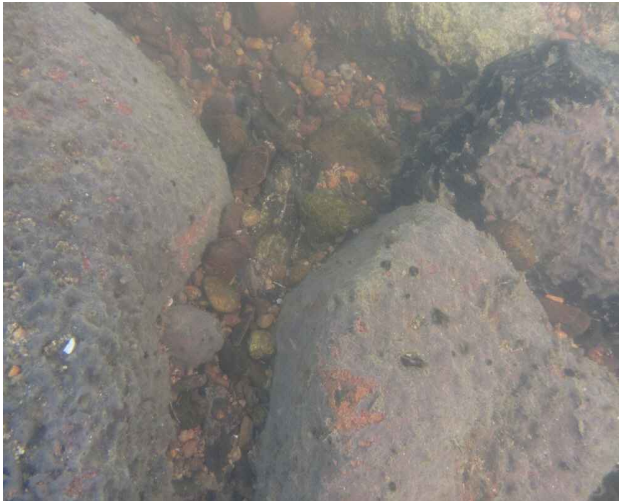
| P12하행 교각 보호사석, 상태 양호 | P12하행 교각 보호사석, 상태 양호 |

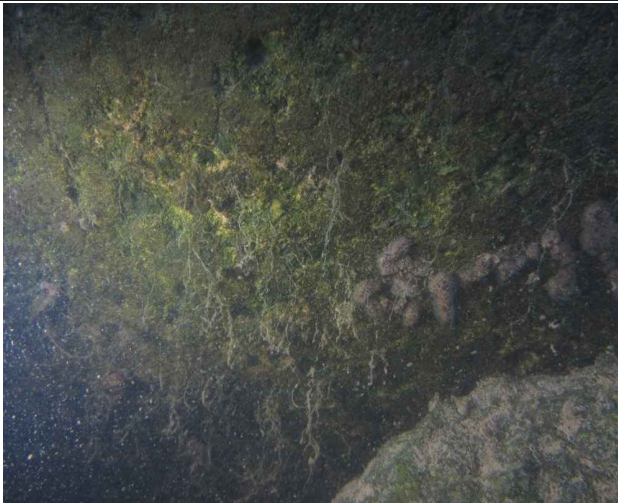
⑱ P13상행 교각 수중부 외관조사

| P13상행 교각 수중부, 표면상태 양호 | P13상행 교각 수중부, 표면상태 양호 |

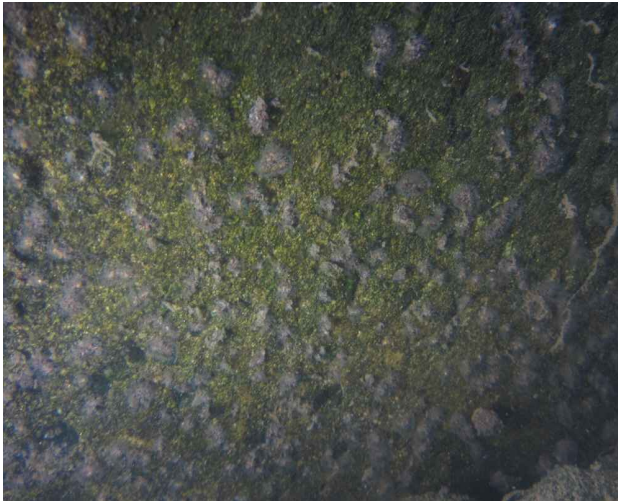
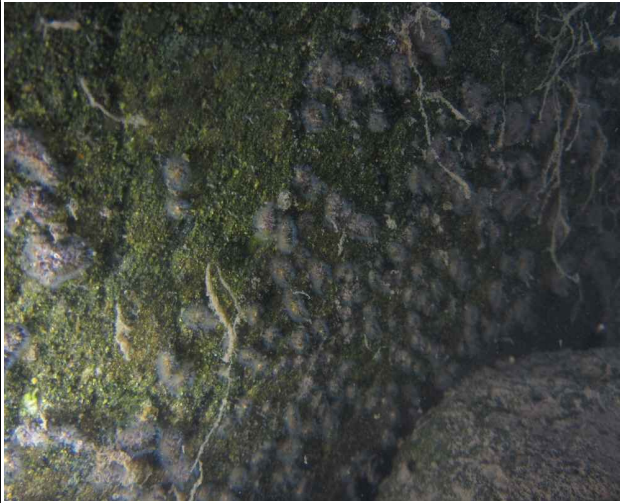
| P13상행 교각 수중부, 표면상태 양호 | P13상행 교각 수중부, 표면상태 양호 |

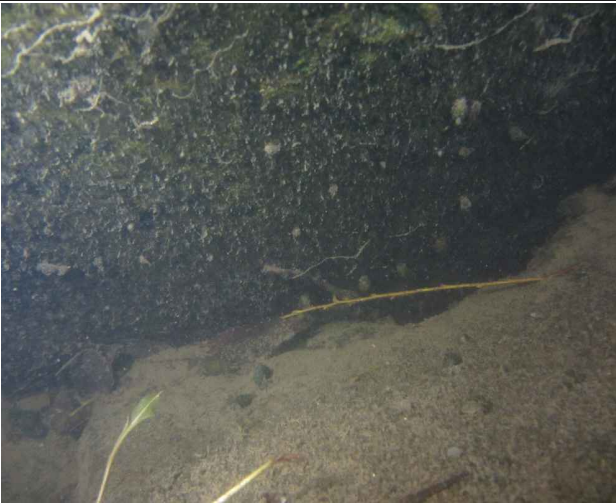
⑬ P13상행 교각 기초저면 상태조사

| P13상행 교각 기초저면, 상태 양호 | P13상행 교각 기초저면, 상태 양호 |

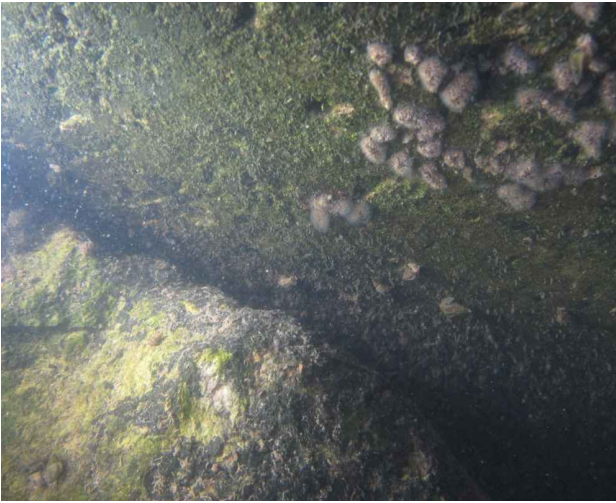
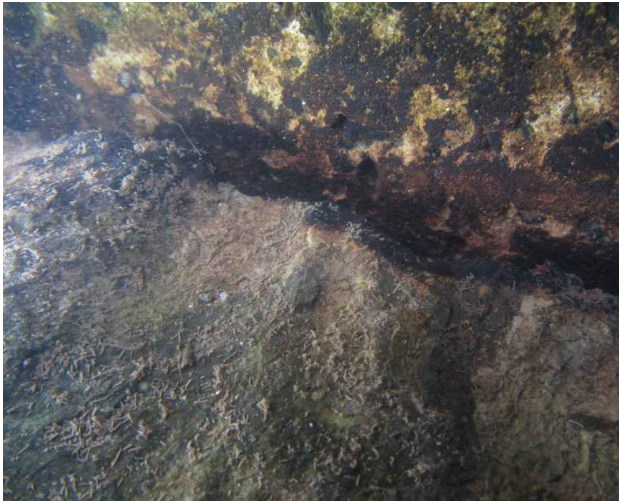
| P13상행 교각 기초저면, 상태 양호 | P13상행 교각 기초저면, 상태 양호 |

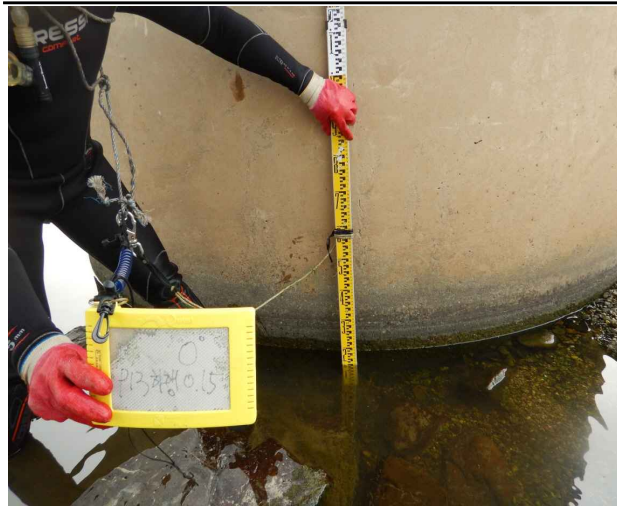
P13 하행 0° 면(수심 0.15m), 표면상태 양호

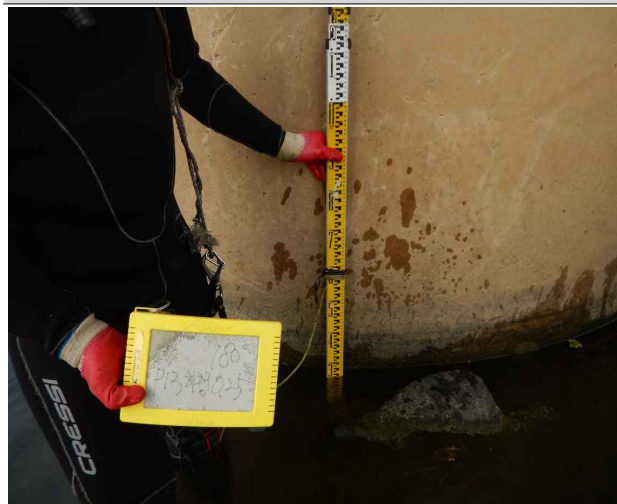
P13 하행 180° 면(수심 0.25m), 표면상태 양호

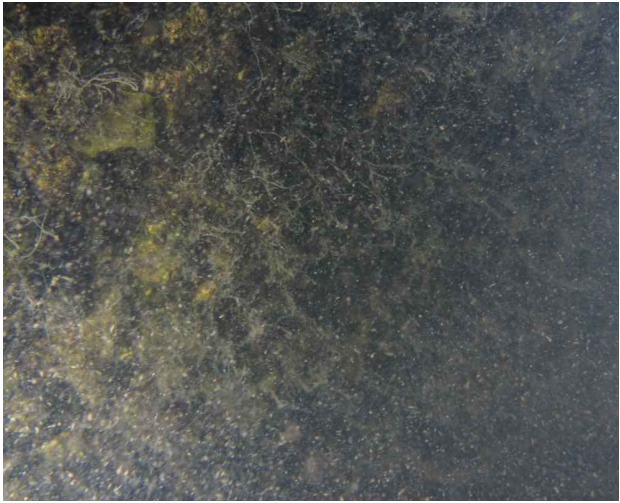
| P13하행 교각 수중부, 표면상태 양호 | P13하행 교각 수중부, 표면상태 양호 |

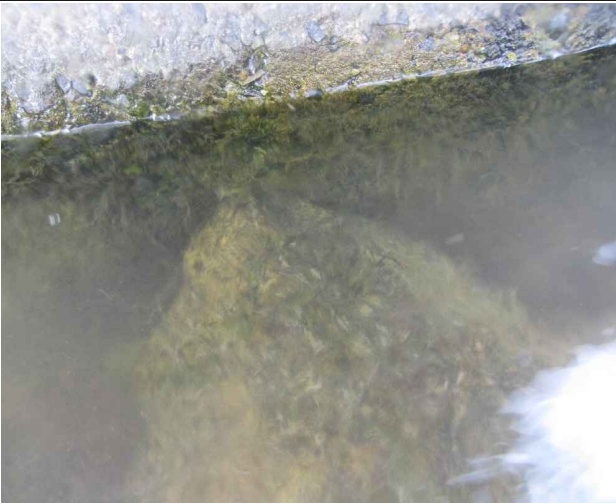
㉔ P13하행 교각 보호사석 상태조사

| P13하행 교각 보호사석, 상태 양호 | P13하행 교각 보호사석, 상태 양호 |

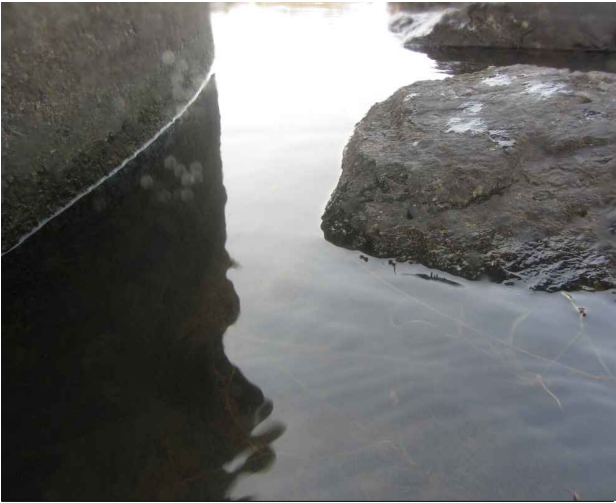
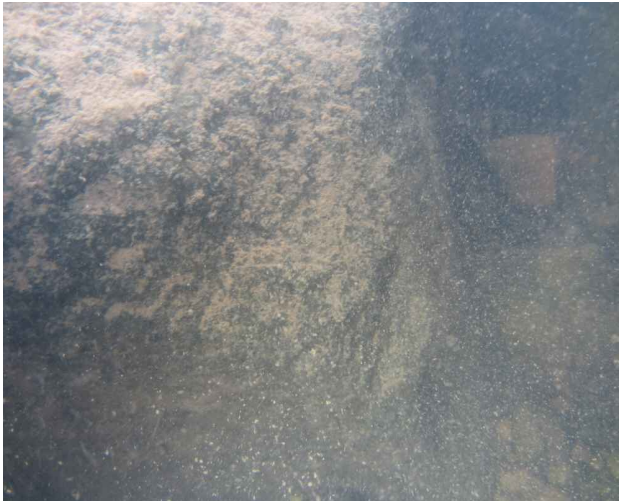
| P13하행 교각 보호사석, 상태 양호 | P13하행 교각 보호사석, 상태 양호 |

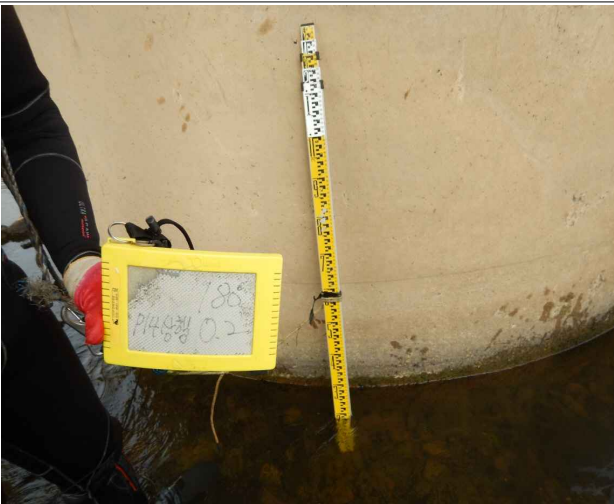
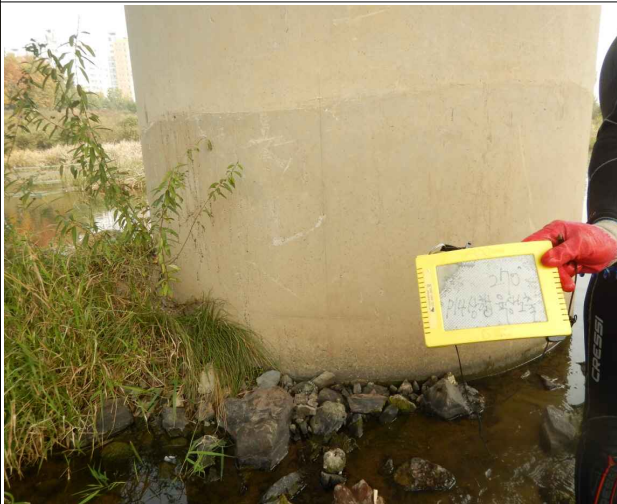
| P14 상행 180° 면(수심 0.2m), 표면상태 양호 | P14 상행 270° 면(육상노출), 표면상태 양호 |

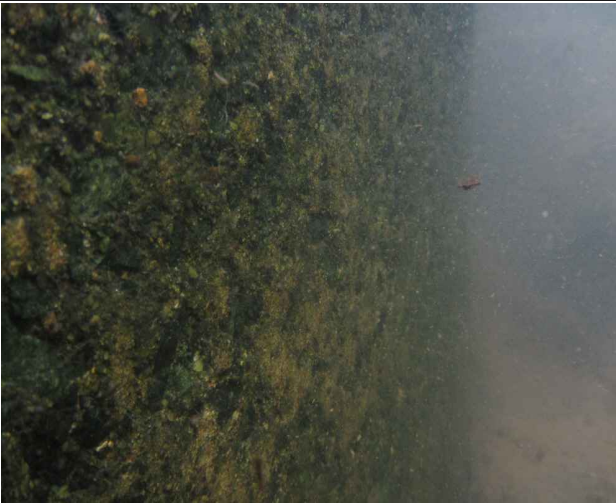
㉔ P14상행 교각 수중부 외관조사

| P14상행 교각 수중부, 표면상태 양호 | P14상행 교각 수중부, 표면상태 양호 |

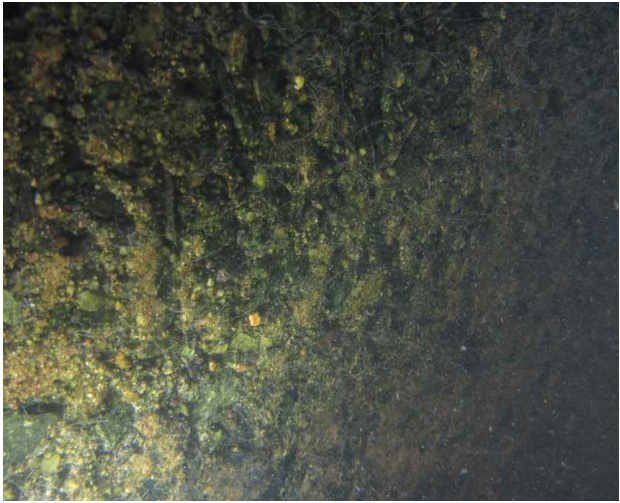
| P14상행 교각 수중부, 표면상태 양호 | P14상행 교각 수중부, 표면상태 양호 |

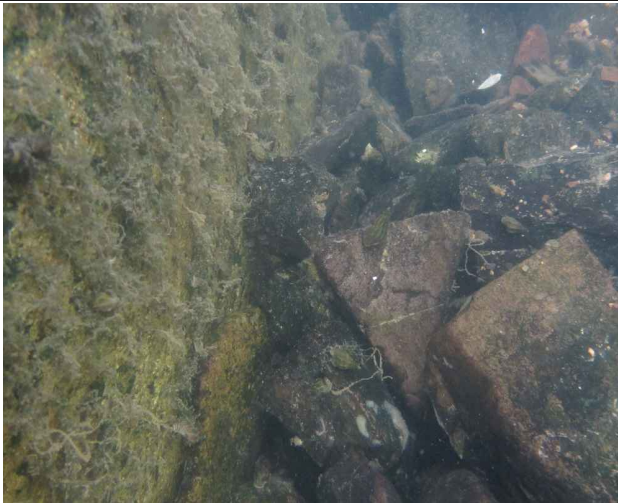
㉞ P14상행 교각 기초저면 상태조사

| P14상행 교각 기초저면, 상태 양호 | P14상행 교각 기초저면, 상태 양호 |

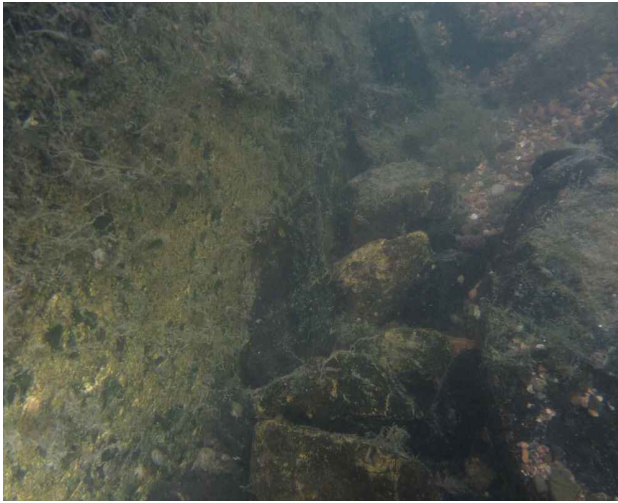
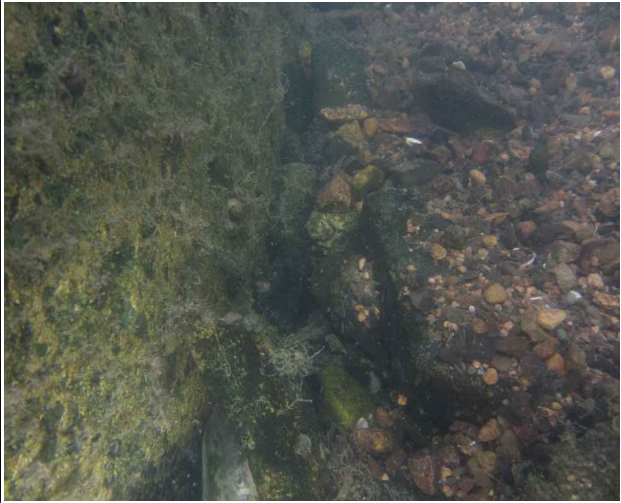
| P14상행 교각 기초저면, 상태 양호 | P14상행 교각 기초저면, 상태 양호 |

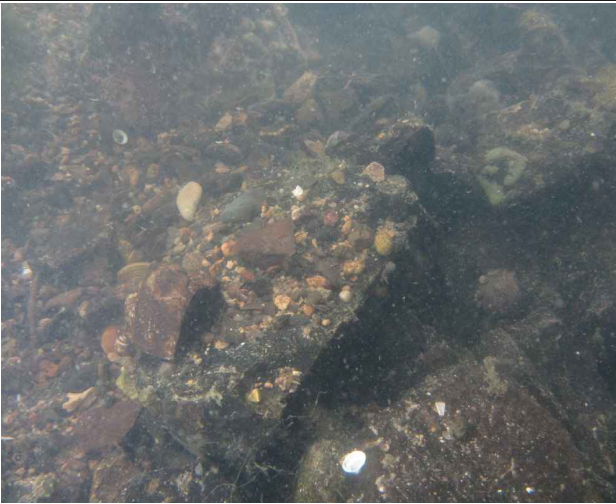
| P14상행 교각 보호사석, 상태 양호 | P14상행 교각 보호사석, 상태 양호 |

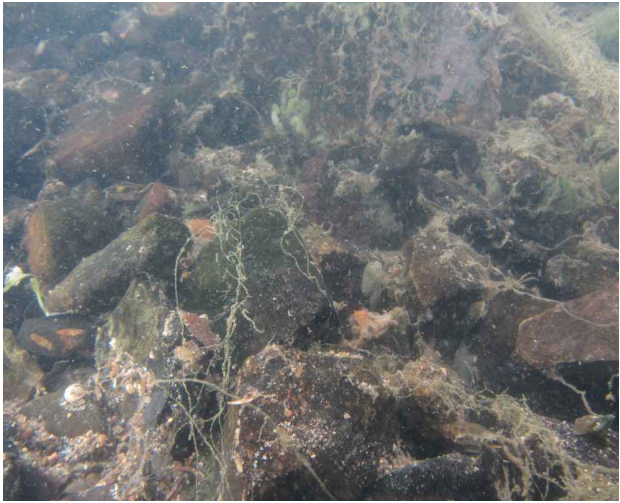
| P14상행 교각 보호사석, 상태 양호 | P14상행 교각 보호사석, 상태 양호 |

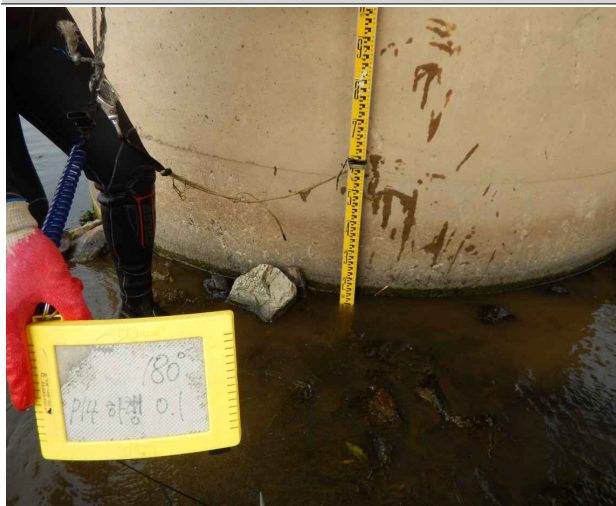
P14 하행 180° 면(수심 0.1m), 표면상태 양호

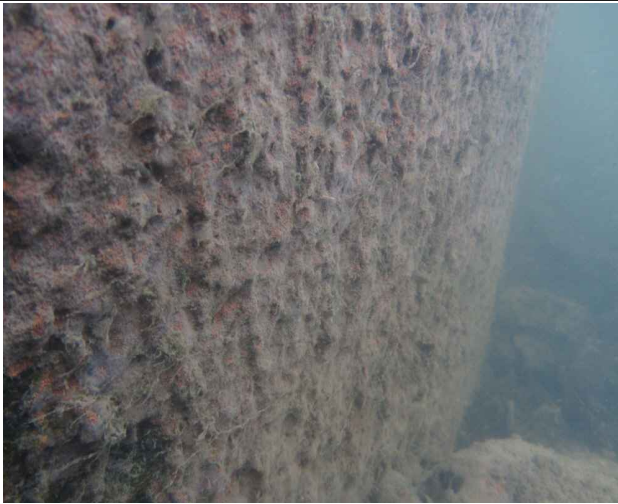
| P14하행 교각 수중부, 표면상태 양호 | P14하행 교각 수중부, 표면상태 양호 |

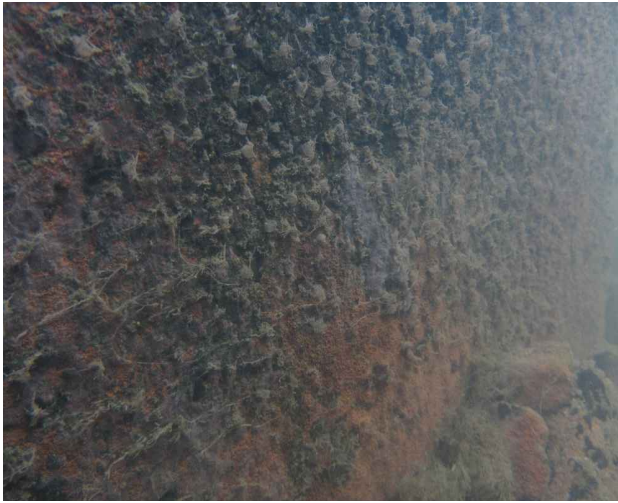
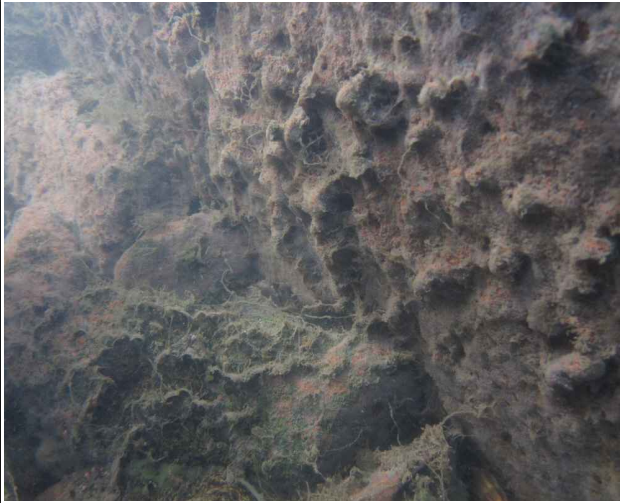
| P14하행 교각 수중부, 표면상태 양호 | P14하행 교각 수중부, 표면상태 양호 |

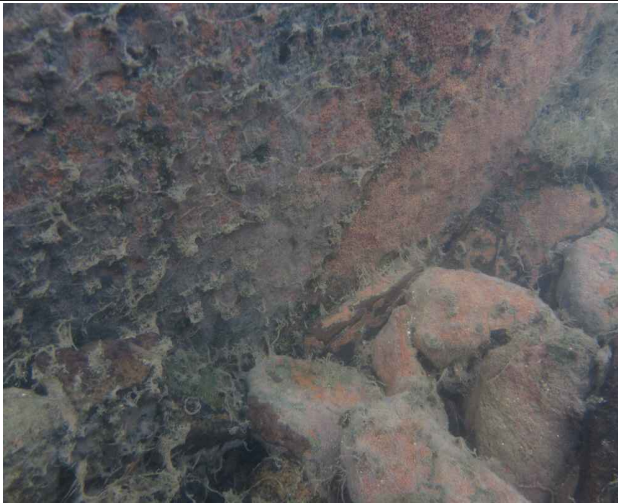
| P14하행 교각 기초저면, 상태 양호 | P14하행 교각 기초저면, 상태 양호 |

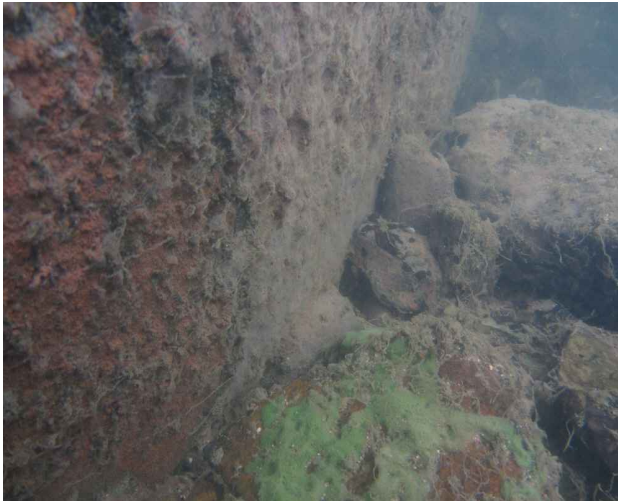
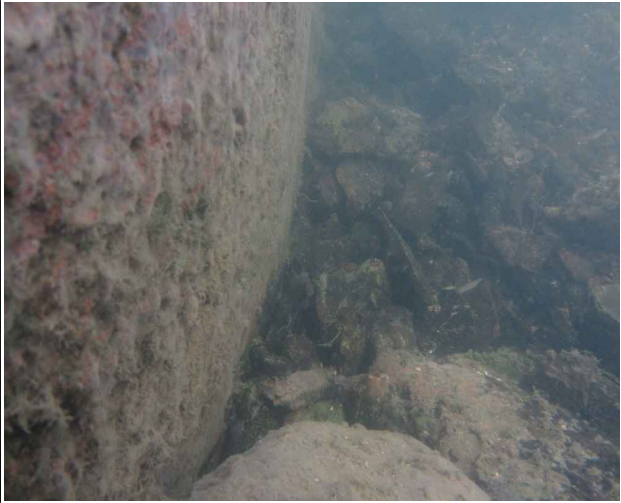
| P14하행 교각 기초저면, 상태 양호 | P14하행 교각 기초저면, 상태 양호 |

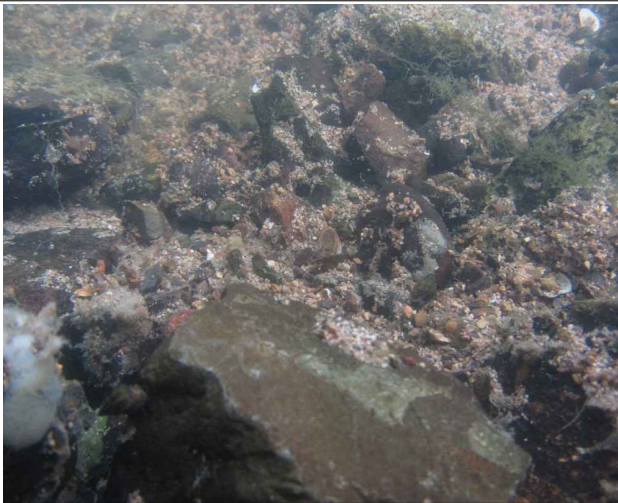
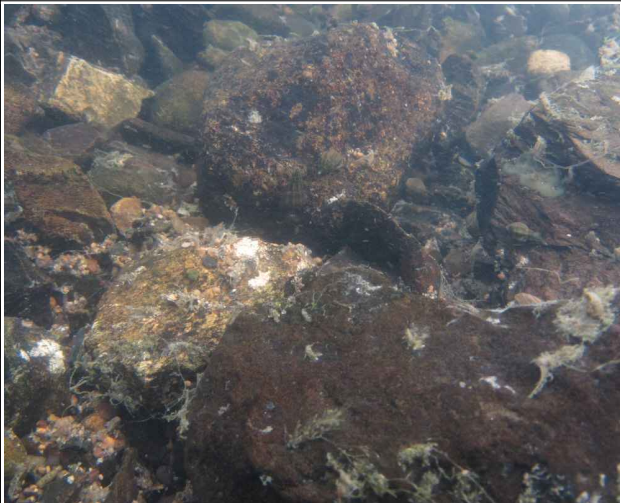
| P14하행 교각 보호사석, 상태 양호 | P14하행 교각 보호사석, 상태 양호 |

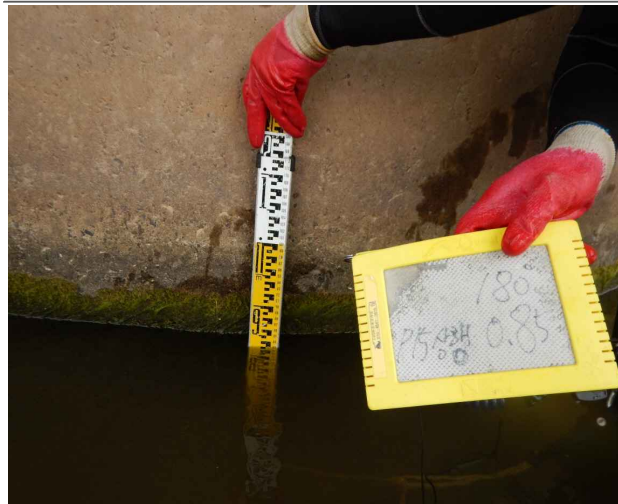
P15 상행 180° 면(수심 0.85m), 표면상태 양호

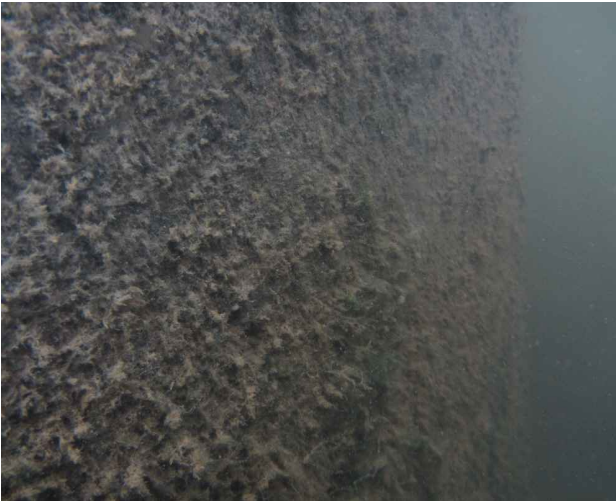
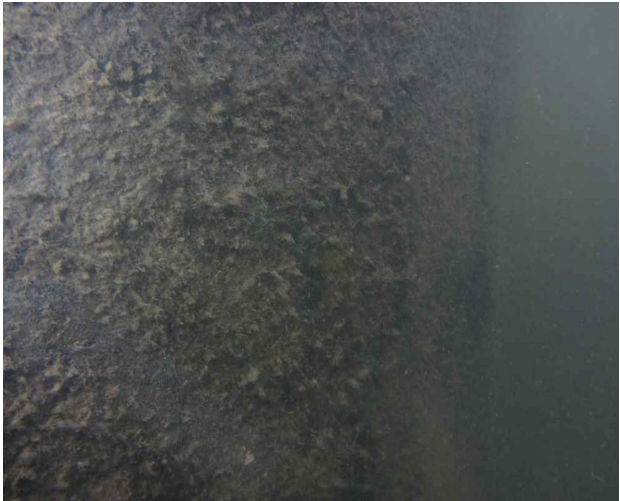
| P15상행 교각 수중부, 표면상태 양호 | P15상행 교각 수중부, 표면상태 양호 |
