# 1구간 정밀안전진단 수중조사보고서(금호강교)

금호강교(대구광역시 동구~수성구)는 2006년에 준공된 길이 830m, 높이 18m의 교량이다.

금호강교 전경 및 조사대상 교각

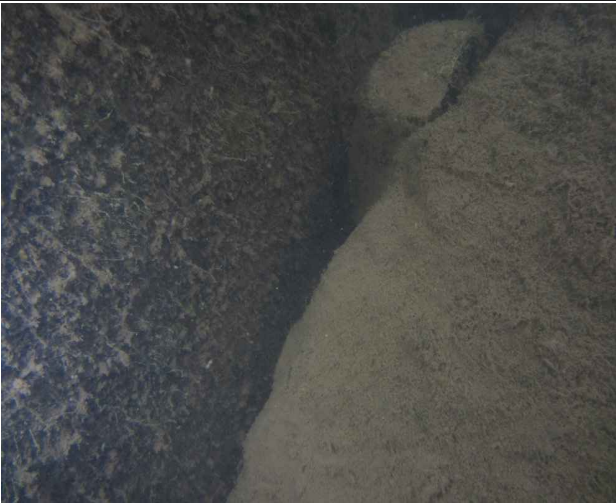
| P15상행 교각 기초저면, 상태 양호 | P15상행 교각 기초저면, 상태 양호 |

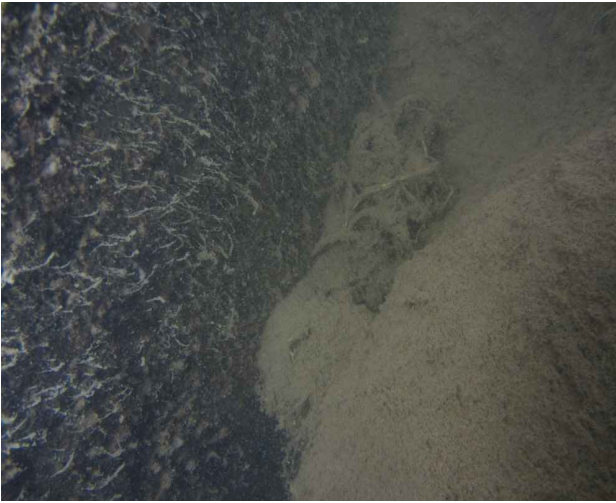
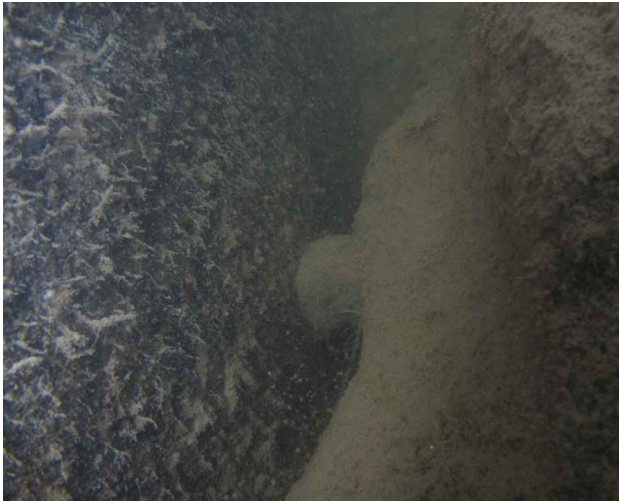
| P15상행 교각 기초저면, 상태 양호 | P15상행 교각 기초저면, 상태 양호 |

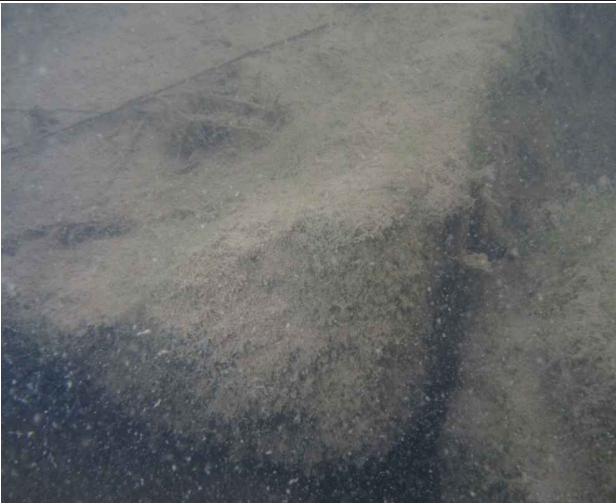
| P15상행 교각 보호사석, 상태 양호 | P15상행 교각 보호사석, 상태 양호 |

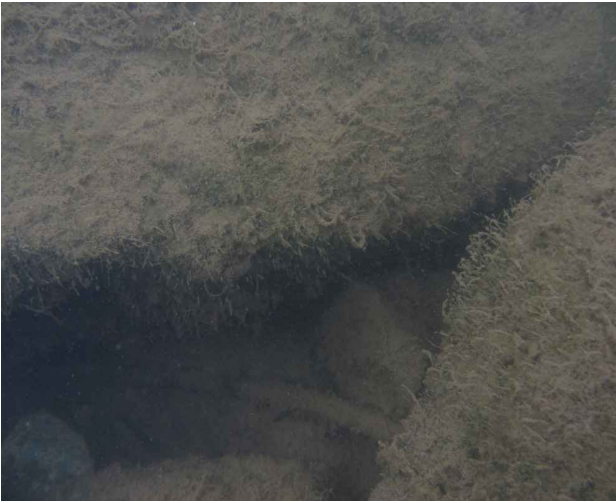
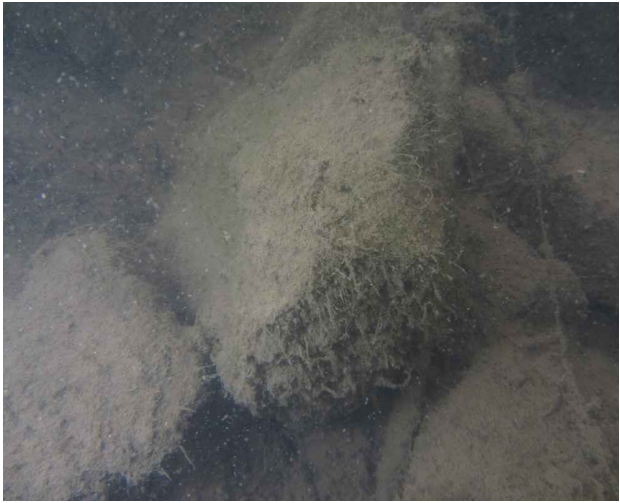
| P15상행 교각 보호사석, 상태 양호 | P15상행 교각 보호사석, 상태 양호 |

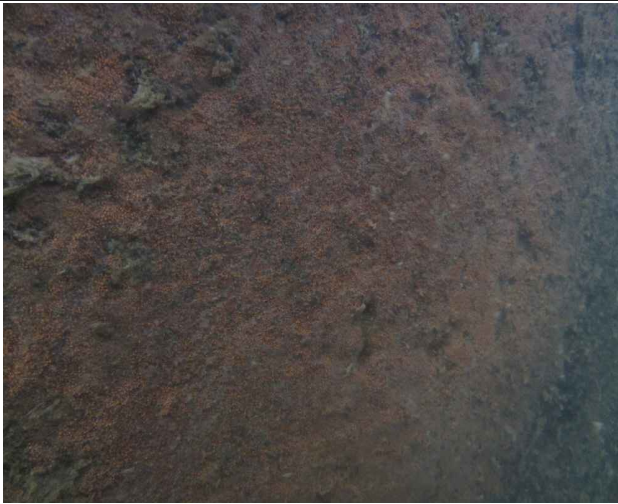
| P15하행 교각 수중부, 표면상태 양호 | P15하행 교각 수중부, 표면상태 양호 |

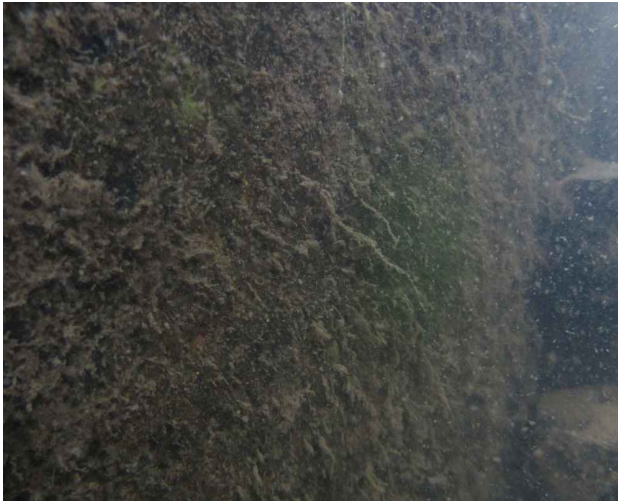
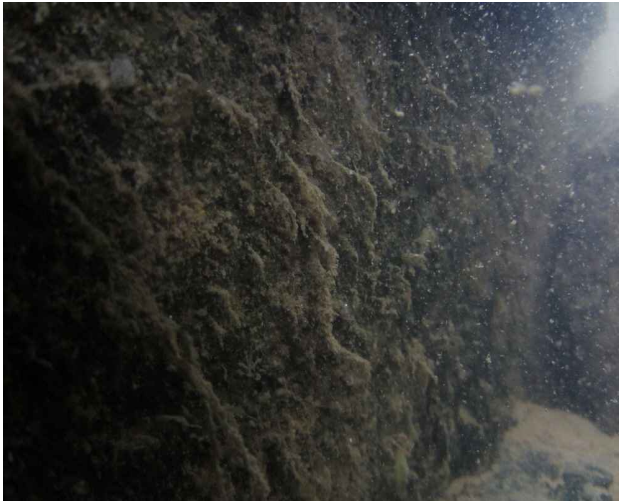
| P15하행 교각 수중부, 표면상태 양호 | P15하행 교각 수중부, 표면상태 양호 |

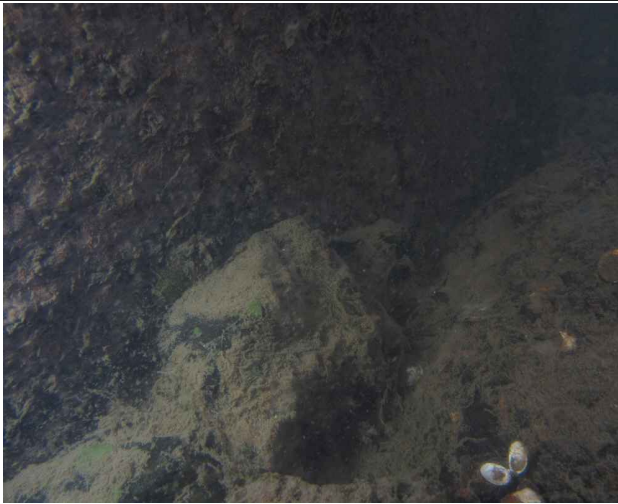
| P15하행 교각 기초저면, 상태 양호 | P15하행 교각 기초저면, 상태 양호 |

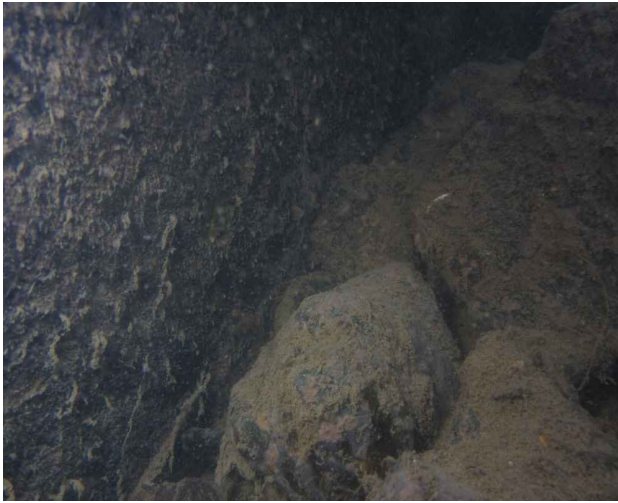
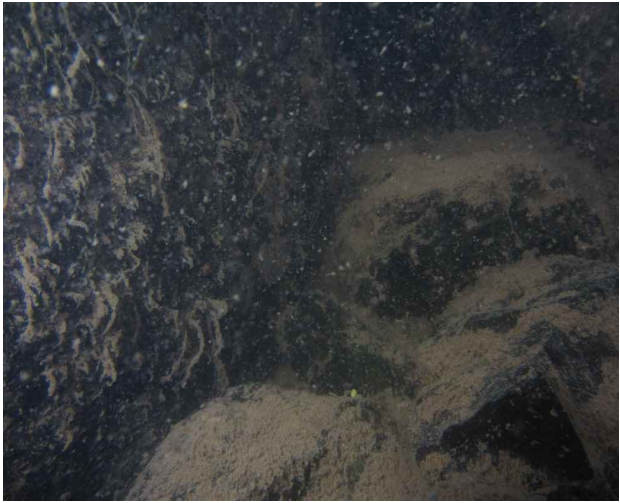
| P15하행 교각 기초저면, 상태 양호 | P15하행 교각 기초저면, 상태 양호 |
