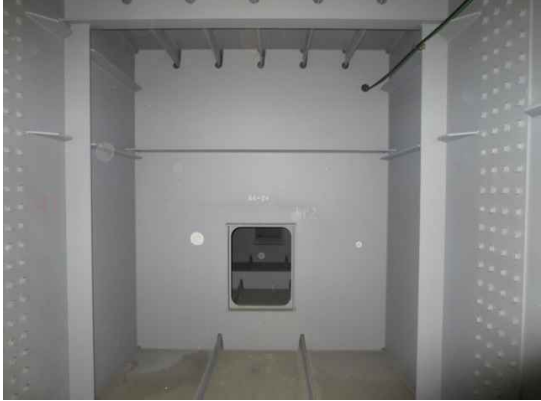
| 연 번 | 1 | 연 번 | 2 |

| 내 용 | 내부전경 | 내 용 | SP 전경 |

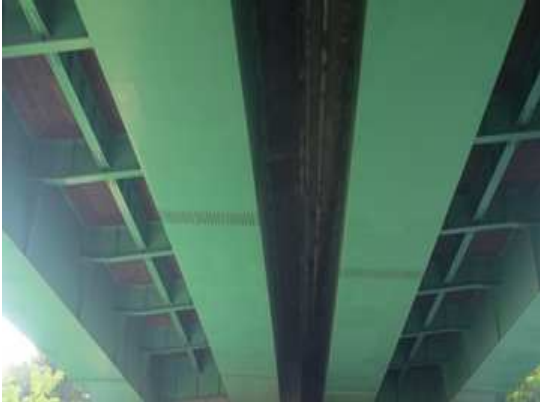
| 연 번 | 1 | 연 번 | 2 |

| 내 용 | 전경 | 내 용 | 도장손상(S1G1) |

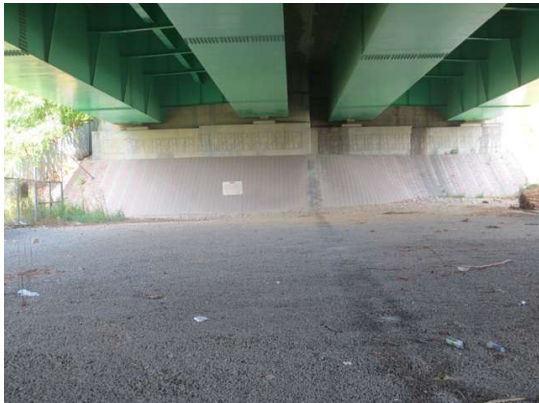
| 연 번 | 1 | 연 번 | 2 |

| 내 용 | 교대(A2) 전경 | 내 용 | 날개벽 파손 |

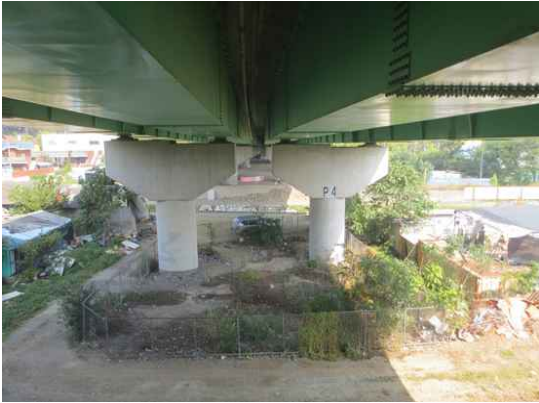
| 연 번 | 1 | 연 번 | 2 |

| 내 용 | 기둥부 전경(P1) | 내 용 | 코핑부 균열(0.2mm, P1) |

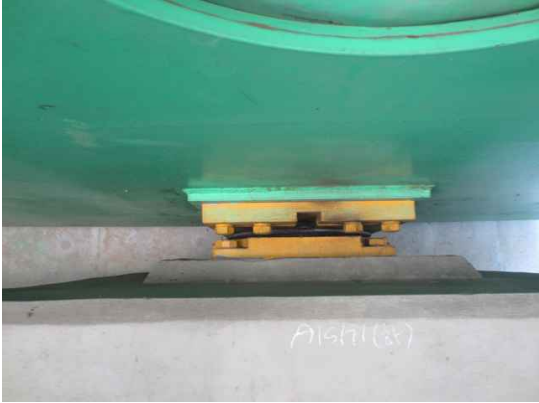
| 연 번 | 1 | 연 번 | 2 |

| 내 용 | 가동단 포트받침 현황(A1) | 내 용 | 가동단 포트받침 현황(A2) |

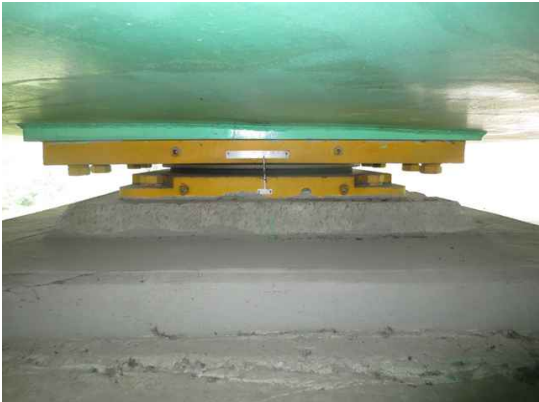
| 연 번 | 3 | 연 번 | 4 |

| 내 용 | 가동단 포트받침 현황(P1) | 내 용 | 가동단 포트받침 현황(P2) |

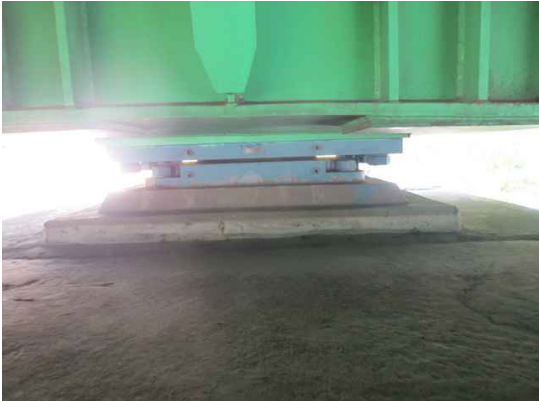
| 연 번 | 5 | 연 번 | 7 |

| 내 용 | 고정단 포트받침 현황(P3) | 내 용 | 받침콘크리트 균열(0.1mm, P4) |

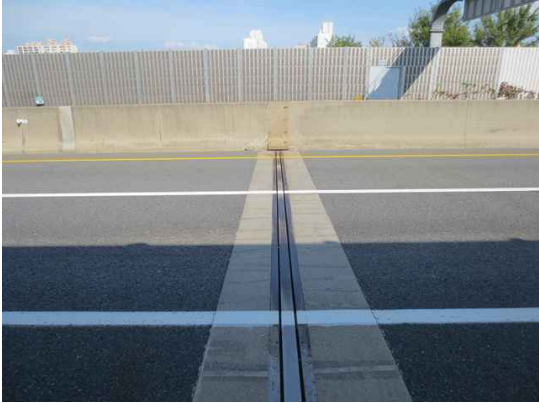
| 연 번 | 1 | 연 번 | 2 |

| 내 용 | J1(A1, 레일조인트) | 내 용 | J2(A2, 레일조인트) |

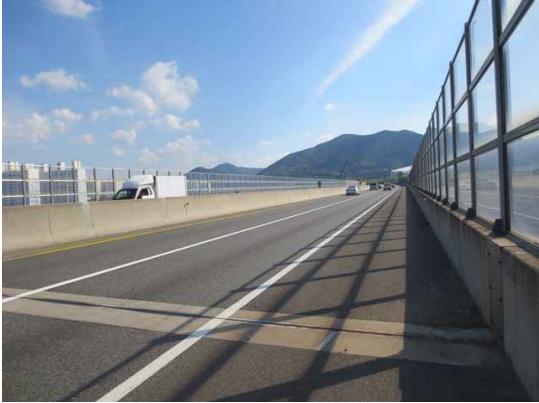
| 연 번 | 1 | 연 번 | 2 |

| 내 용 | 포장면 전경 | 내 용 | 접속부 아스콘 파손(A1) |

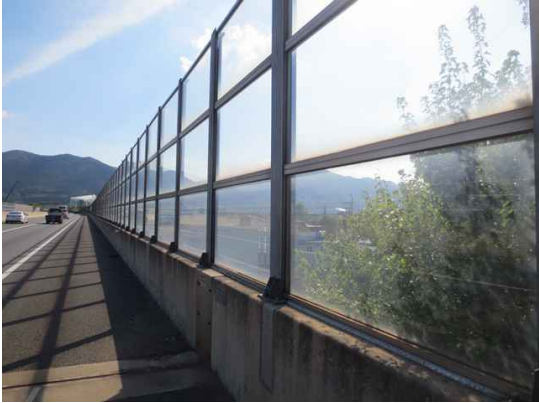
| 연 번 | 1 | 연 번 | 2 |

| 내 용 | 난간 전경 | 내 용 | 중분대 전경 |

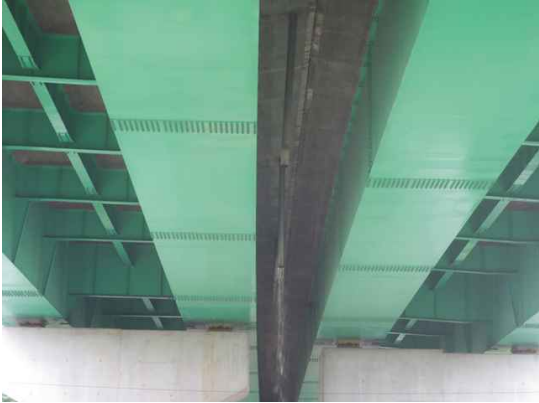
| 연 번 | 1 | 연 번 | 2 |

| 내 용 | 배수관 전경(S2) | 내 용 | 배수관 열결부 누수(S1) |

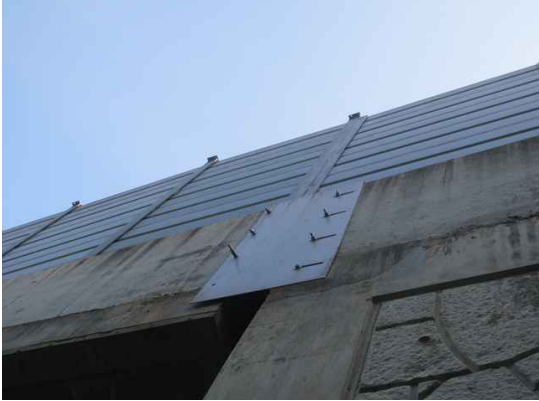
| 연 번 | 1 | 연 번 | |

| 내 용 | 차수판 앵커탈락(AL) | 내 용 | |

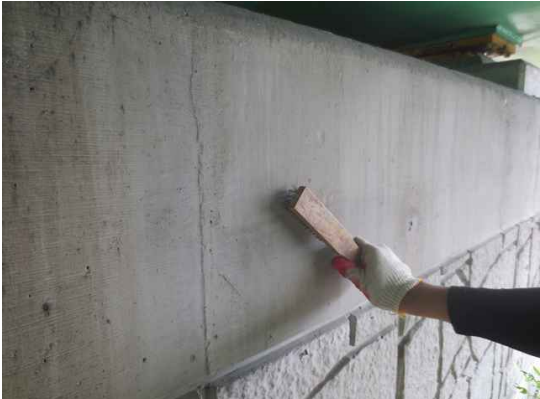
| 연 번 | 5 | | |

| 내 용 | 단면정리 작업 | | |

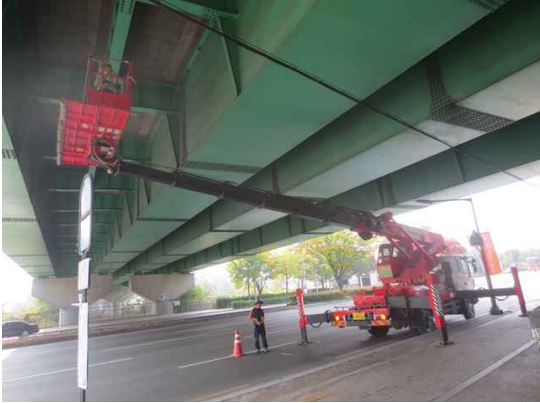
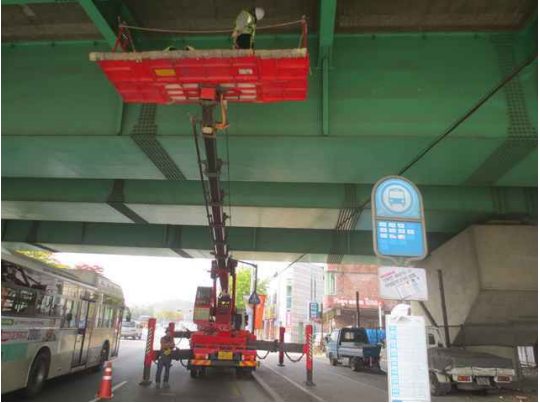
| 연 번 | 1 | 연 번 | 2 |

| 내 용 | 교량점검차를 이용한 외관조사 | 내 용 | 교량점검차를 이용한 외관조사 |

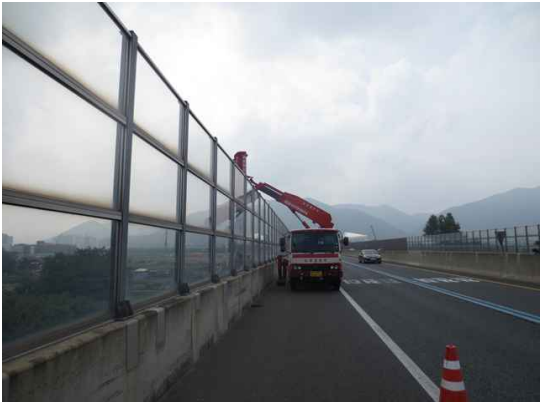
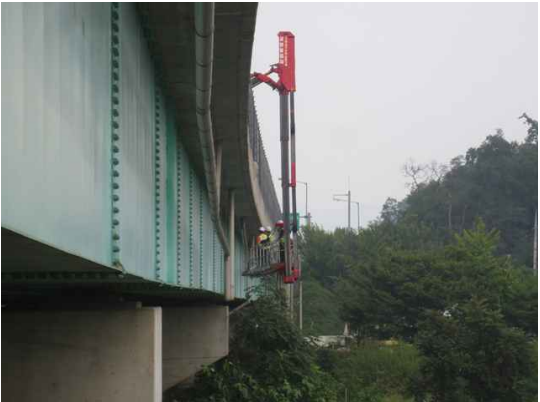
| 연 번 | 3 | 연 번 | 4 |

| 내 용 | 교량점검차를 이용한 외관조사 | 내 용 | 교량점검차를 이용한 외관조사 |
