# 목 차

# 1. 위치도 및 교량전경

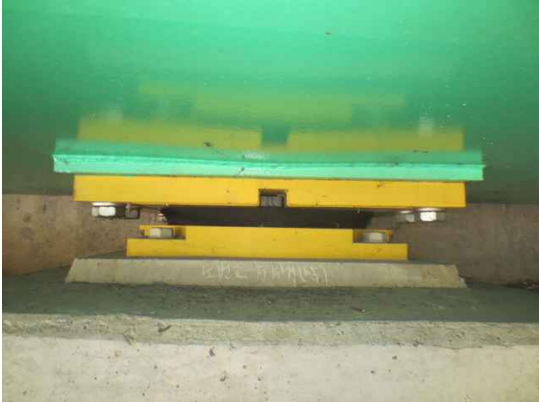
| 내 용 | 가동단 포트받침 현황(A1) | 내 용 | 가동단 포트받침 현황(A2) |

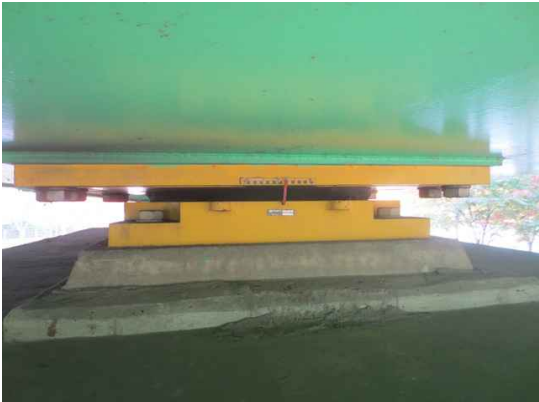
| 내 용 | 가동단 포트받침 현황(P1) | 내 용 | 가동단 포트받침 현황(P2) |

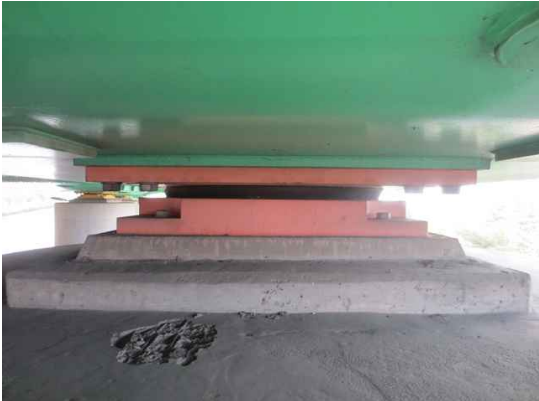
| 내 용 | 가동단 포트받침 현황(P3) | 내 용 | 고정단 포트받침 현황(P4) |

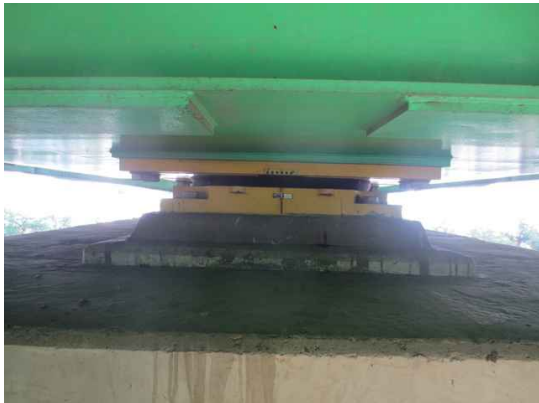
| 내 용 | 가동단 포트받침 현황(P5) | 내 용 | 가동단 포트받침 현황(P6) |

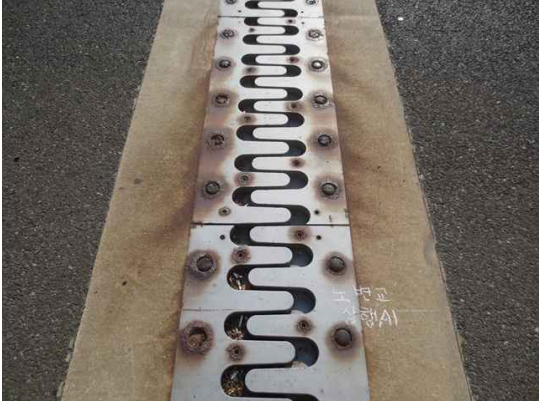
| 내 용 | 본체 녹발생(J1) | 내 용 | 본체 볼트탈락(J1) |

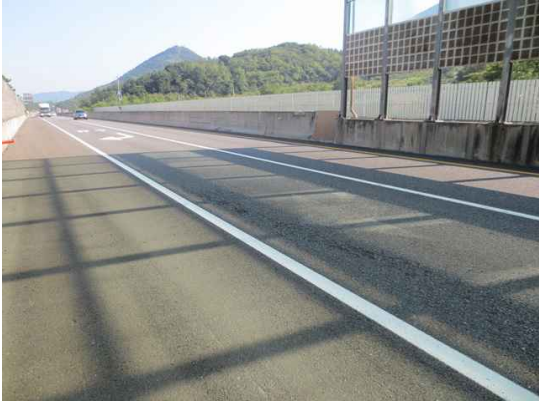
| 내 용 | 포장면 라벨링(S2) | 내 용 | 포장면 아스콘 패임(S3) |

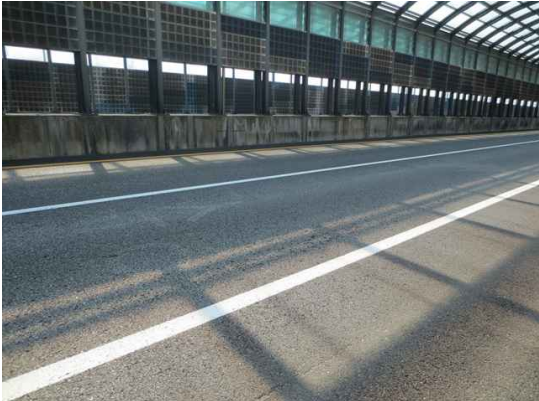
| 내 용 | 포장면 라벨링(S5) | 내 용 | 포장면 포트홀(S6) |

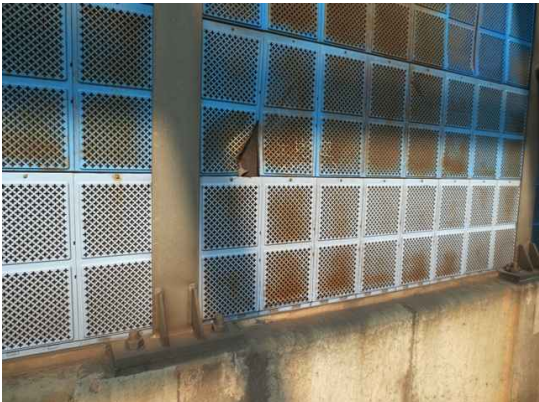
| 내 용 | 방음벽 판넬 파손(A2) | 내 용 | |

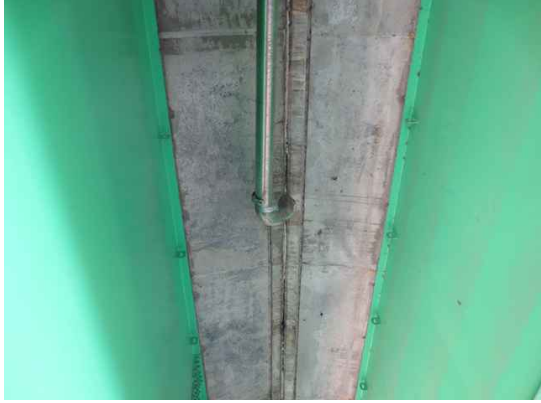
| 내 용 | 배수관 전경(S2) | 내 용 | 배수관 연결고리 탈락 및 연결볼량(S6) |

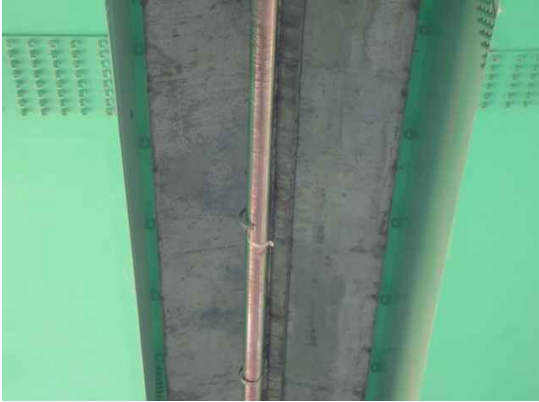
| 내 용 | 배수관 연결고리 탈락(S7) | 내 용 | |

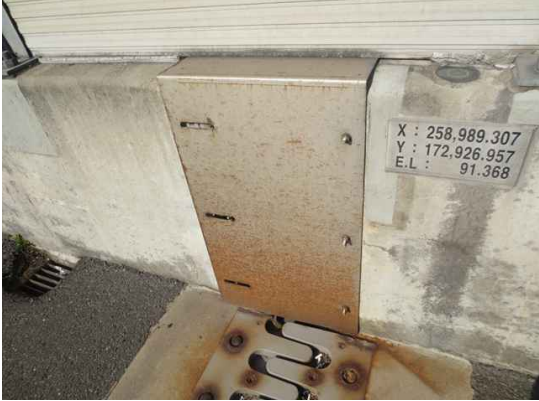
| 내 용 | 차수관 볼트 탈락(A1) | 내 용 | 차수관 앵커 탈락(A1) |

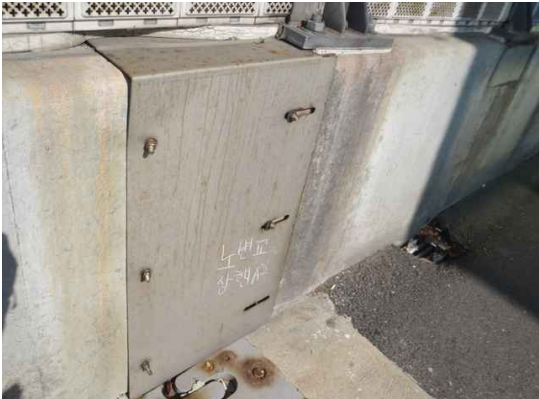
| 연 번 | 3 | 연 번 | |

| 내 용 | 차수관 볼트탈락 및 앵커불량(A2) | 내 용 | |

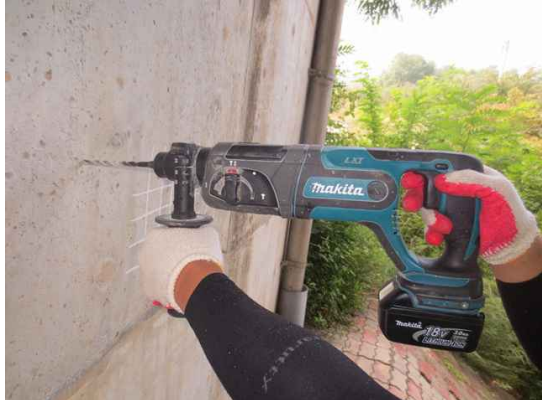
| 내 용 | 탄산화깊이 측정 | 내 용 | 반발경도 시험 |

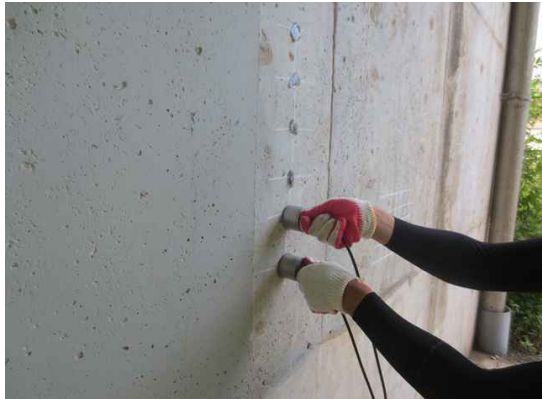
| 내 용 | 초음파속도 시험 | 내 용 | 철근탐사 |

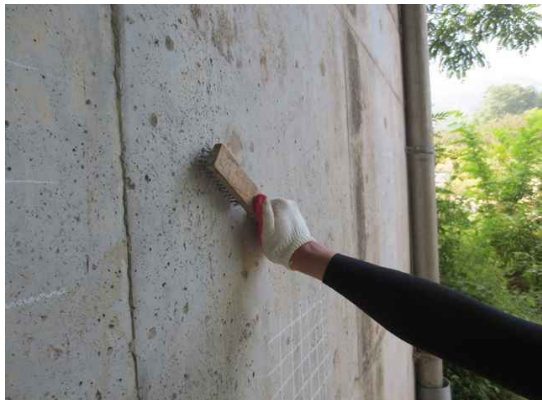
| 연 번 | 5 | 연 번 | |

| 내 용 | 단면정리 작업사진 | 내 용 | |

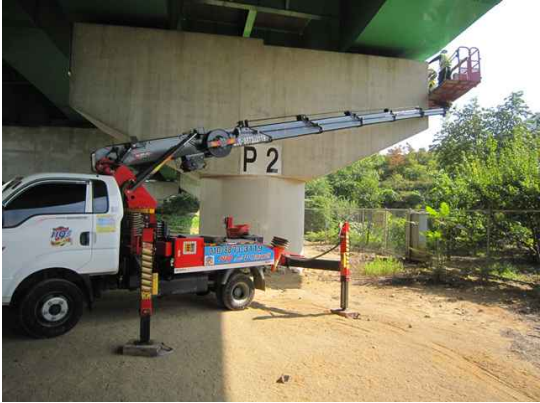
| 내 용 | 교량점검차를 이용한 외관조사 | 내 용 | 교량점검차를 이용한 외관조사 |

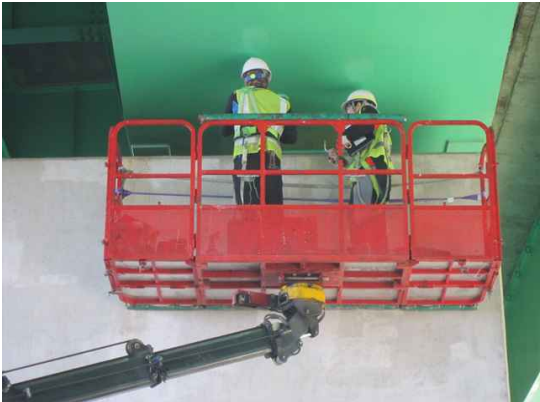
| 연 번 | 3 | 연 번 | |

| 내 용 | 교량점검차를 이용한 외관조사 | 내 용 | |
