# 목 차

# 1. 위치도 및 교량전경

## 2. 상부구조

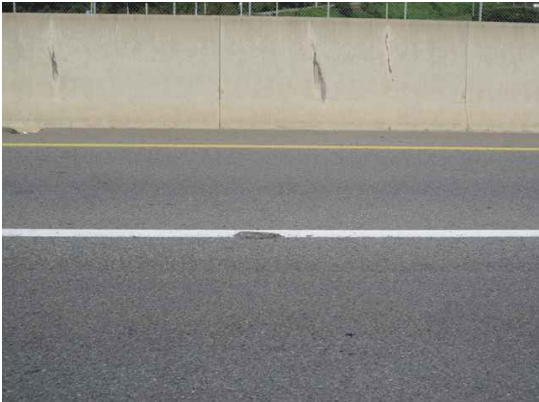
| 내 용 | 포장면 패임(S2) | 내 용 | 라벨링(S4) |

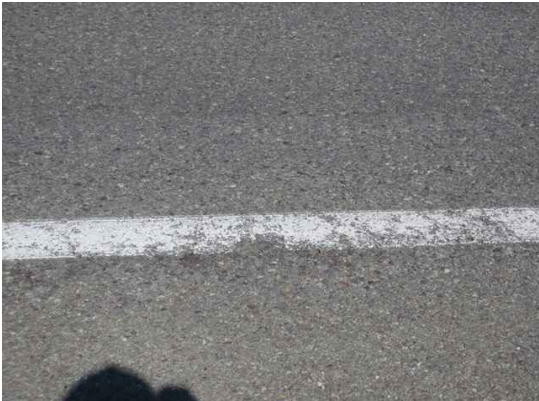
| 내 용 | 아스콘 패임(S4) | 내 용 | 아스콘 패임(S4) |

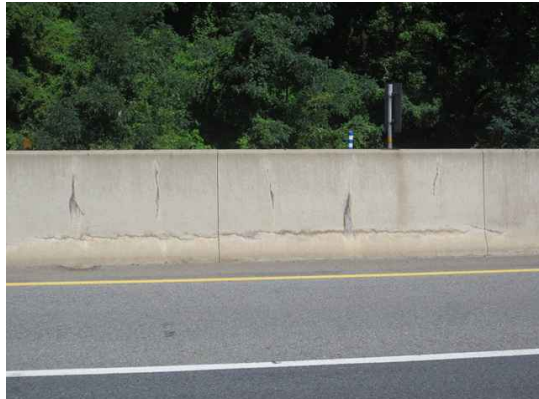
| 내 용 | 중분대 수평균열(0.2mm, S7) | 내 용 | 중분대 텔리네이트 손상(S1) |
