## 제 3장 현장조사 및 시험

### 3.1 개 요

남천교(대구, 부산)는 경상북도 경산시 남천면 하도리 일원(대구부산고속도로 부산기점 71.8~72.8k)에 위치하고 있으며, 2006년도에 준공되어 약 10년의 공용기간이 경과하고 있으며, 남천지류 및 리도 203호를 횡단하고 있는 1종 시설물이다.

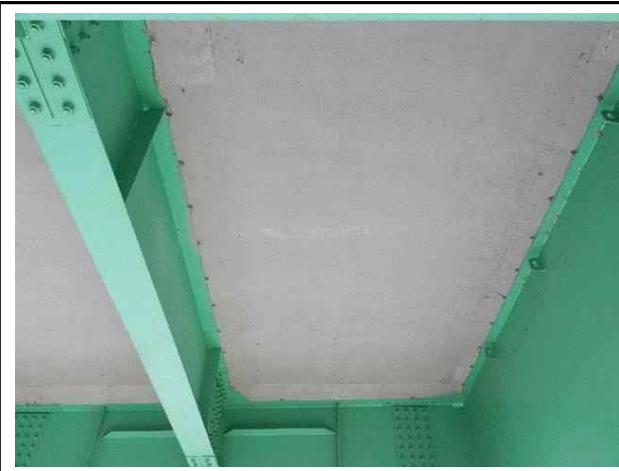
- 바닥판 하면에 대한 외관조사 결과, 구조적인 손상은 없었으나, 횡방향 균열(폭 0.3mm미만)과 망상균열, 선상 및 면상백태와 같은 비구조적인 손상이 일부 조사되었다.
- 횡방향 균열 및 망상균열은 발생 패턴 및 손상부 주변 이상징후 등을 감안할 때, 시공초기 콘크리트 구속과 건조수축, 온도응력 등이 복합적으로 작용하여 재료적·시공적 특성에 의한 비구조적인 균열로 판단된다.
- 바닥판 하면에 발생한 백태는 우천 이후(9월 6일 일강수량 2.0mm, 9월 8일 점검 실시)에 점검을 실시한 결과, 습윤기가 없는 건조한 상태로 확인되어 방수층의 기능성은 양호한 상태로 사료된다.

| 폭 0.3mm 미만 횡방향 균열(S9) | 보수부 균열부 백태(S10) |

- 기 보수된 부위는 재손상이 없는 양호한 상태로 확인되었으며, 기 발생된 균열들은 진전이 없는 상태로 확인되어 발생된 균열들은 수렴된 상태로 사료되므로 표면처리보수를 실시하는 것이 내구성 확보 차원에서 바람직 할 것으로 판단된다.
- 바닥판 하면은 누수흔적 및 습윤상태의 백태가 없는 것으로 확인되어 방수층의 상태는 양호한 것으로 사료된다. 그러나, 남천교의 방수층은 침투식 방수를 실시하였으며, 침투식 방수는 균열 저항성이나 단기적인 방수효과 등의 문제점이 대두되어 교면포장의 상태와 더불어 바닥판 하면의 누수 여부에 대해 지속적으로 관찰을 실시해야 할 것이며, 방수층의 기능저하가 확인될 경우에는 방수층을 재시공 하되, 남천교는 종단경사가 다소 큰 교량이므로 경사로 인한 전단응력, 방수층의 밀림현상 등이 발생할 수 있으므로, 시트식은 지양하는 것이 바람직 할 것으로 판단된다.

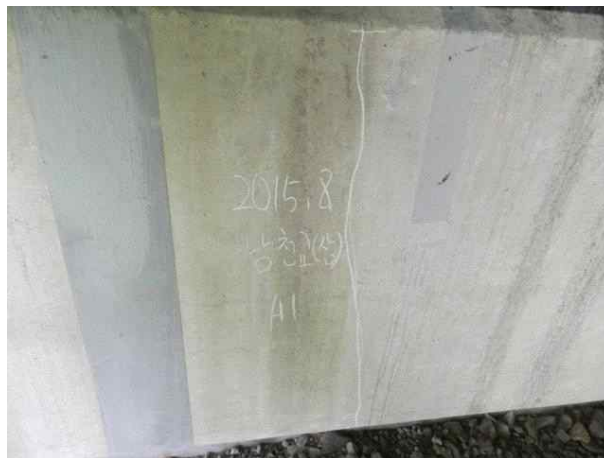
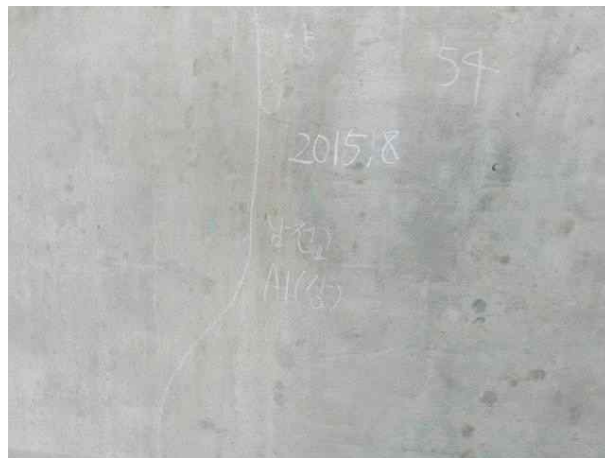
- 교대는 전반적으로 보수가 시행되어 있었으나, A1에서 폭 0.1mm 균열 2개소와 누수흔적 및 체수 등의 손상이 조사되었다.
- A1 신축이음부에서는 누수가 발생되어 구체에 체수를 유발시키고 있었으며, 누수부위 주변의 교량받침(Sh1)은 경미한 부식이 발생되어 있는 상태로 확인되었다.

| <p>폭 0.3mm미만 수직균열(A1 구체)</p> | <p>폭 0.3mm미만 수직균열(A1 구체)</p> |

- 교대 구체에 발생한 수직균열은 시공초기 건조수축 및 수화열 등 재료적·시공적인 원인에 의해 발생한 비구조적인 손상으로 판단되며, 내구성 확보 차원에서 표면처리보수를 실시하는 것이 바람직하다.
- 신축이음부 누수는 신축이음장치 중앙에서 발생하고 있었으며, 신축이음장치 본체 고무재 손상은 없는 상태로 확인되어 신축이음장치의 결합부 또는 후타재 접속부로 노면수가 유입되고 있는 것으로 사료된다. 현재, 누수로 인하여 교량받침이 경미하게 녹이 발생하였으나, 받침의 가동상태에 영향을 미칠만한 손상은 아닌 상태이며, 체수로 인한 콘크리트의 열화는 없는 것으로 확인되어 유도배수로 설치나 신축이음장치의 교체보다는 지속적인 주의관찰을 실시하는 것이 경제성 측면에서 바람직 할 것으로 판단된다.

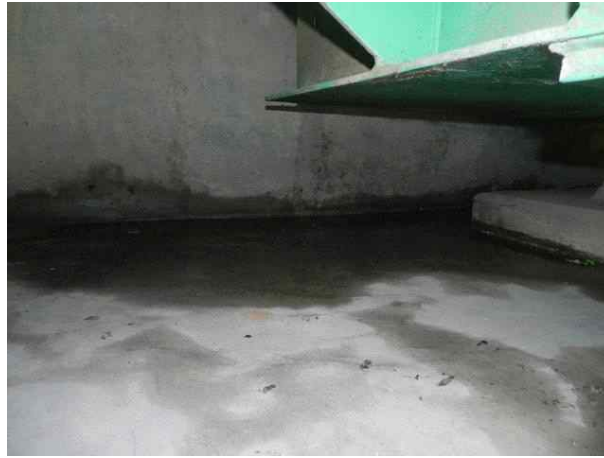
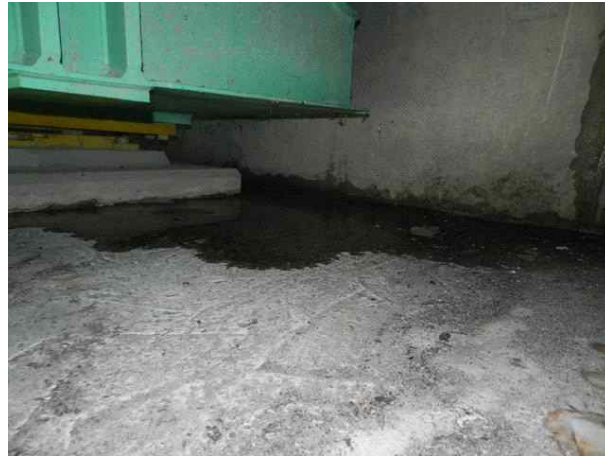
| <p>체수(A1 교좌면)</p> | <p>체수(A1 교좌면)</p> |

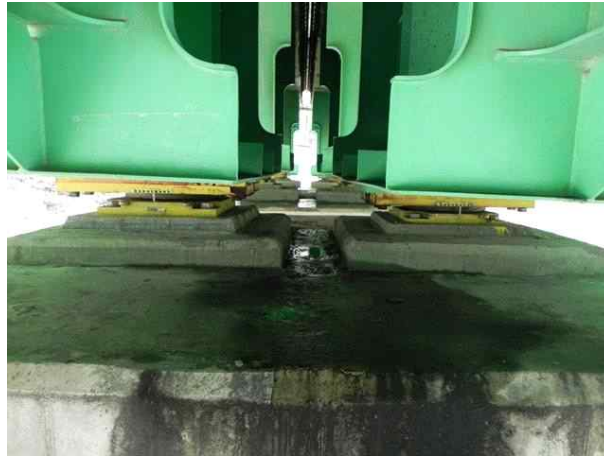
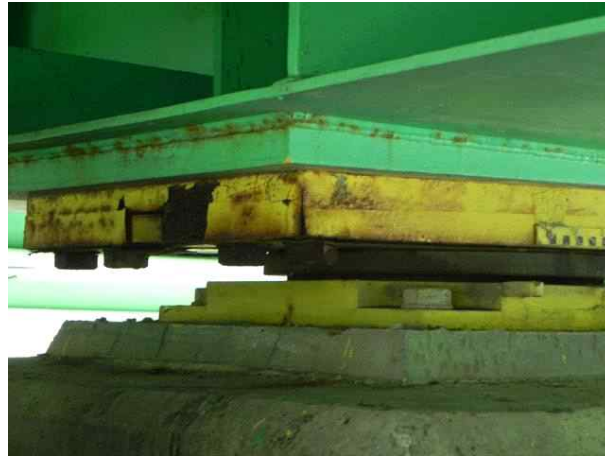
- 교각은 전반적으로 균열보수가 시행되어 있었으나, 기둥에서 폭 0.1~0.3mm 수직균열 및 망상균열, 체수, 들뜸 등의 손상이 조사되었다.
- P11 기둥에 발생한 폭 0.3mm 수직균열의 양상을 확인하기 위하여 초음파 속도를 이용하여 균열의 깊이를 측정한 결과, 균열의 깊이는 55.0mm로 측정되어 (실측 피복두께 97.8mm) 철근 깊이까지 균열이 진행되지는 않은 것으로 확인되었다.
- P7 교좌면에 발생한 체수는 신축이음장치 이음부에서 누수가 발생하여 체수를 유발시키고 있었으며, 누수부위 주변의 교량받침은 경미한 부식이 발생되어 있는 것으로 확인되었다.

| <p>체수(P7)</p> | <p>체수로 인한 교량받침 부식(P7)</p> |

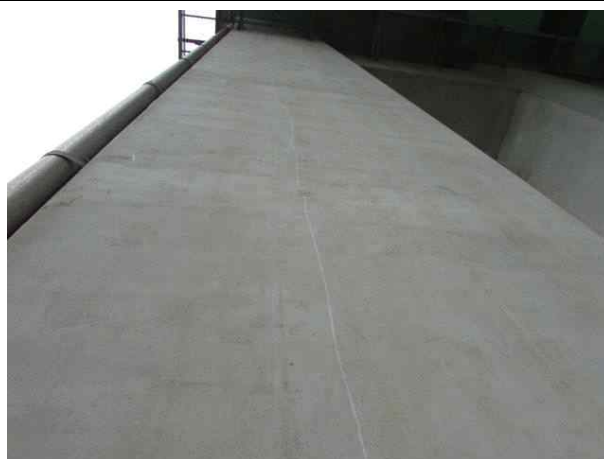
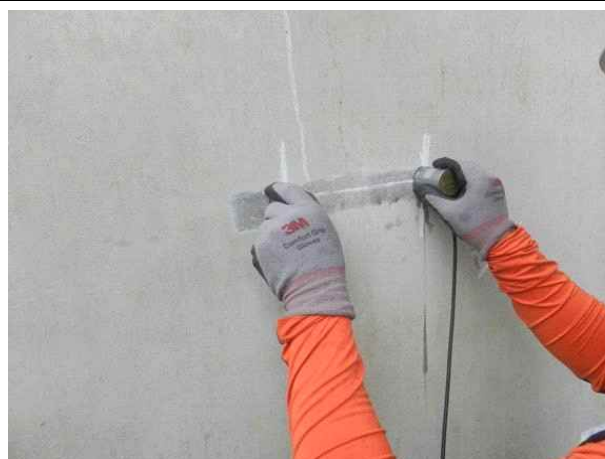
| <p>폭 0.3mm 수직균열(P11)</p> | <p>균열깊이 측정(P11)</p> |

- 금번 진단시 추가로 조사된 균열들은 균열의 패턴, 발생위치 등을 고려해 볼 때, 외력에 의해 추가로 발생한 균열이 아닌 콘크리트 양생시 수화열 및 시공초기 건조수축 등에 의해 발생한 시공초기 균열이 높은 교각의 점검으로 인한 애로사항으로 기존 점검시 근접한 육안조사가 어려웠던 것으로 사료되며, 조사된 손상들은 비구조적인 균열로 판단된다.
- 폭 0.3mm의 균열중 대표성을 나타낼만한 균열 1개소를 선정하여 균열깊이를 측정한 결과, 철근의 피복두께까지 균열이 진행되지는 않은 상태였으며, 일부 표면처리보수가 시행된 부위는 재손상이 발생하지 않은 양호한 상태로 확인되어 교각에 발생한 균열들은 진행이 수렴된 상태로 판단된다. 따라서, 주입보수 이외의 표면처리보수를 실시하여도 재손상이 발생하지 않을 것으로 사료된다.

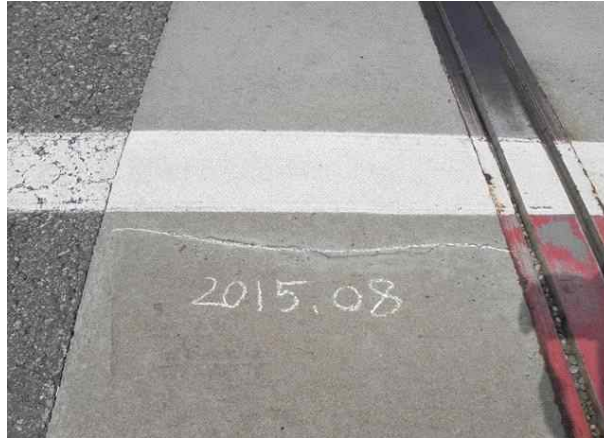
| <p>후타재 균열(EXP.J1)</p> | <p>본체 부식 및 이물질 퇴적(EXP.J1)</p> |

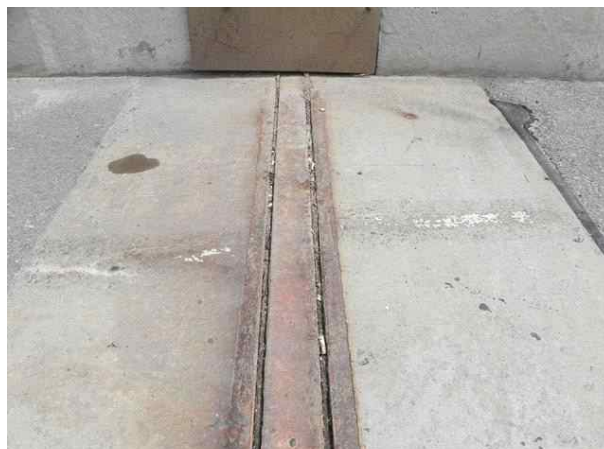
| <p>본체 부식 및 이물질 퇴적(EXP.J2)</p> | <p>후타재 균열 및 이물질 퇴적(EXP.J3)</p> |

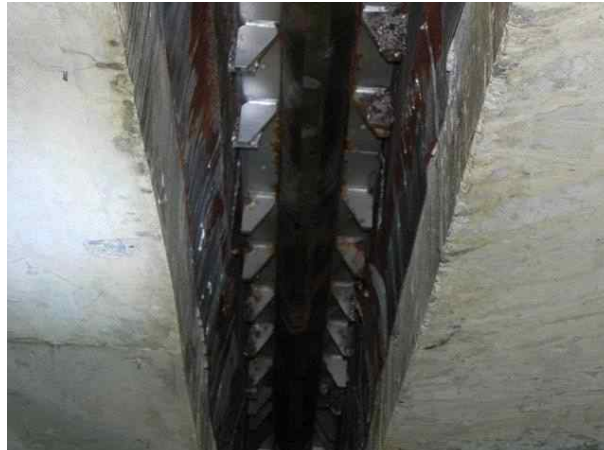
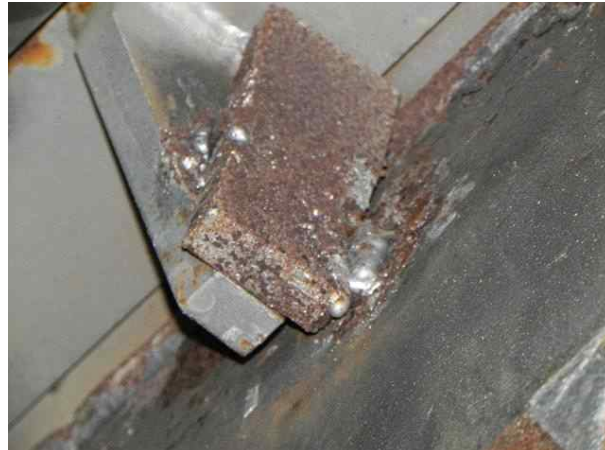
- 신축이음장치에 대한 외관조사 결과, 본체 부식 및 유간 내 이물질 퇴적, 후타재 균열 및 파손, 누수 등의 손상이 조사되었다.
- Rail Joint 하부는 서포트빔, 탄성패드 등의 설치상태는 이상이 없는 양호한 상태로 조사되었다.
- P7에 설치된 Finger Joint는 후타재 보존형 시공법을 이용하여 기존의 Rail Joint 본체를 해체한 후, 브라켓 설치 및 핑거 상판을 용접하는 방식을 적용하였다.
- Finger Joint 하부는 전반적으로 브라켓 설치시 전반적인 용접미흡이 확인되었으며, 물받이관 이음부에서 누수가 발생하여 P7 교좌면에 체수 및 받침부식을 유발시키고 있는 것으로 조사되었다.

| <p>브라켓 용접미흡(EXP.J3)</p> | <p>브라켓 용접미흡(EXP.J3)</p> |

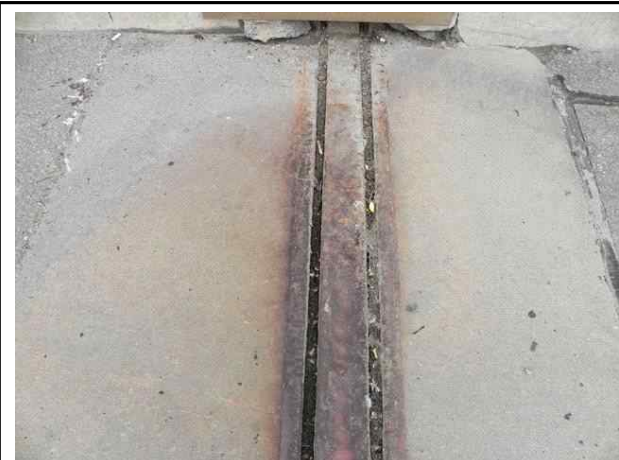
| 물받이관 이음부 누수(EXP.J3) | 본체 부식 및 이물질 퇴적(EXP.J6) |

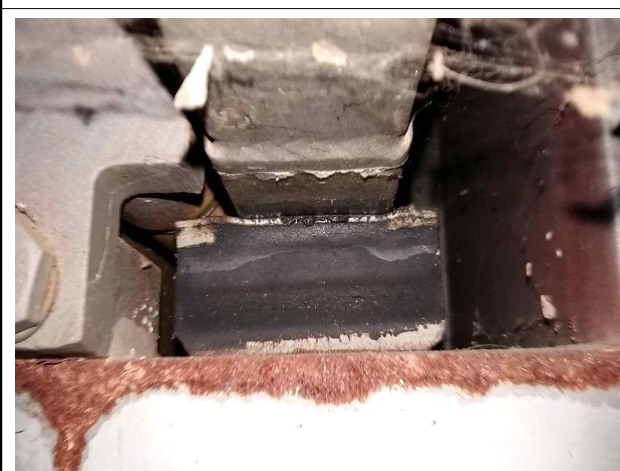
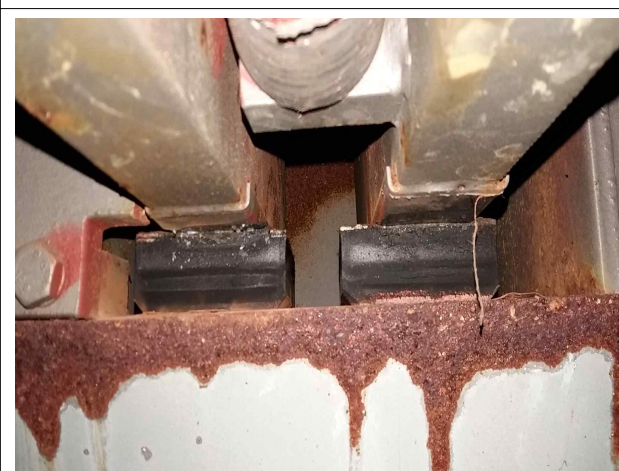
| 탄성패드 설치상태 양호(EXP.J1) | 탄성패드 설치상태 양호(EXP.J4) |

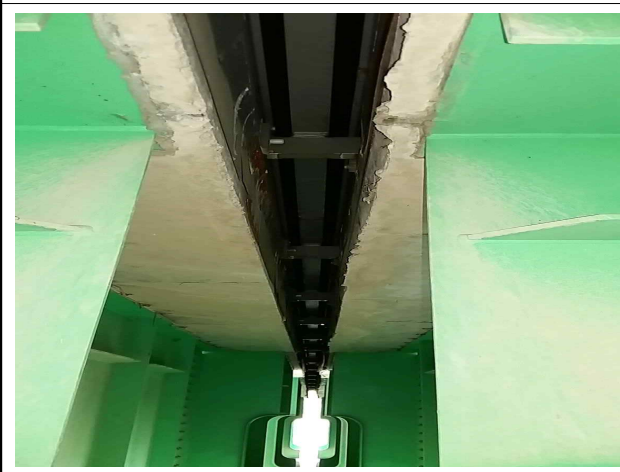
| 서포트빔 및 본체(프로파일) 상태양호(EXP.J2) | 서포트빔 및 본체(프로파일) 상태양호(EXP.J4) |

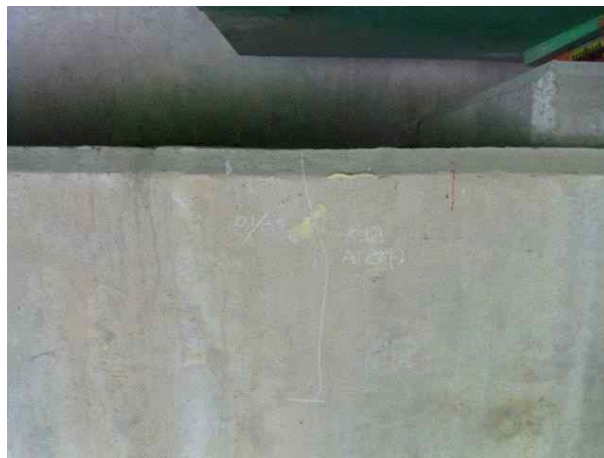
| <p>폭 0.1mm 수직균열(A1 구체)-2013년 정밀점검</p> | <p>폭 0.1mm 수직균열(A1 구체)-2015년 진단</p> |

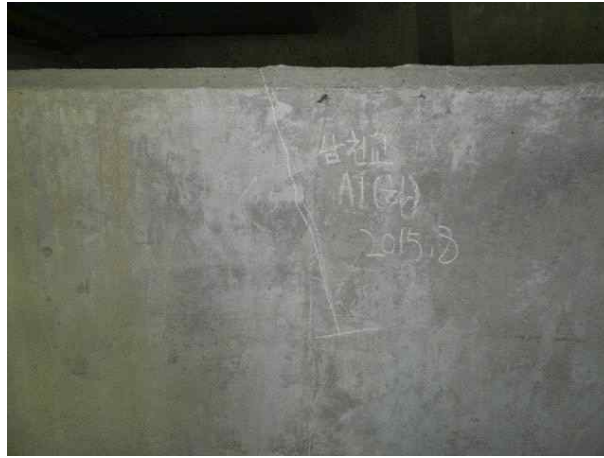
| <p>폭 0.2mm 수직균열(A1 구체)</p> | <p>폭 0.1mm 수직균열(A2 구체)</p> |

- 교대 구체에 발생한 수직균열은 균열의 양상, 패턴 등을 고려할 때, 시공초기 건조수축 및 수화열 등 재료적·시공적인 원인에 의해 발생한 비구조적인 손상으로 판단된다.
- 보수가 시행된 부위는 재균열이 발생되지 않은 양호한 상태였으며, 기 발생된 균열은 진전이 없는 상태로 확인되어 교대에 발생된 균열들은 수렴된 상태로 사료되며, 내구성 확보 차원에서 표면처리보수를 실시하여도 적정할 것으로 판단된다.

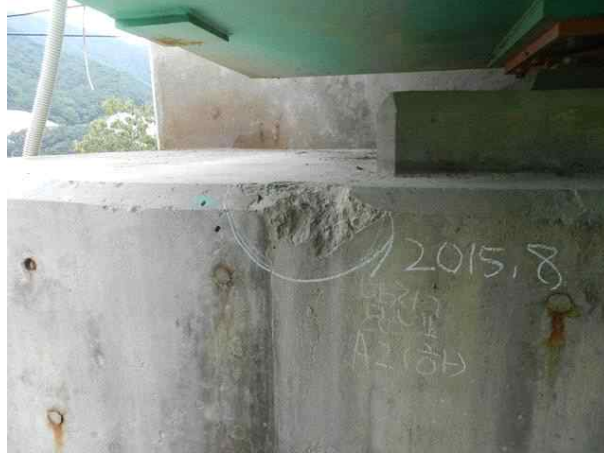
| <p>파손(A2 구체)</p> | <p>폭 0.1mm 수직균열(A2 구체)</p> |

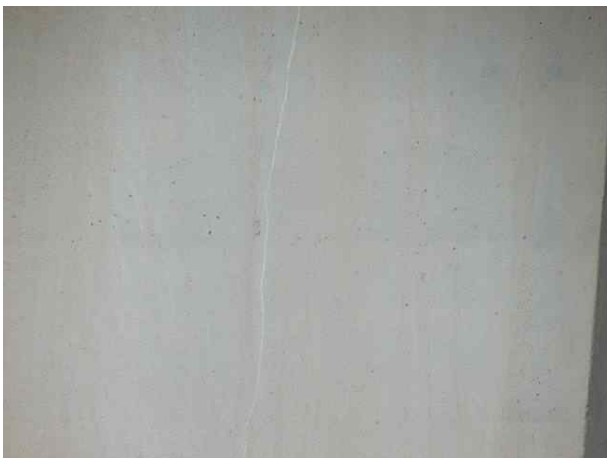
| 땅상균열(P14) | 폭 0.3mm 수직균열(P15) |

- 금번 진단시 추가로 조사된 균열들은 균열의 패턴, 발생위치 등을 고려해 볼 때, 외력에 의해 추가로 발생한 균열이 아닌 콘크리트 양생시 수화열 및 시공초기 건조수축 등에 의해 발생한 시공초기 균열이 높은 교각의 점검으로 인한 애로사항으로 기존 점검시 근접한 육안조사가 어려웠던 것으로 사료되며, 조사된 손상들은 비구조적인 균열로 판단된다.
- 폭 0.3mm의 균열중 대표성을 나타낼만한 균열 1개소를 선정하여 균열깊이를 측정한 결과, 철근의 피복두께까지 균열이 진행되지는 않은 상태였으며, 일부 표면처리보수가 시행된 부위는 전반적으로 재손상이 발생하지 않은 양호한 상태로 확인되어 교각에 발생한 균열들은 진행이 수렴된 상태로 판단된다. 따라서, 주입보수 이외의 표면처리보수를 실시하여도 재손상이 발생하지 않을 것으로 사료된다.

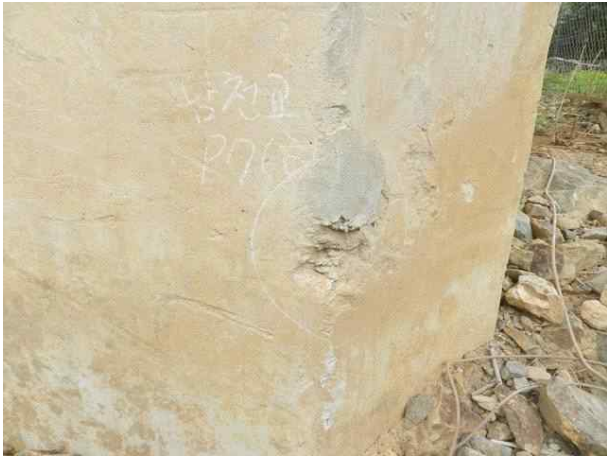
| 파손(P4) | 파손(P7) |

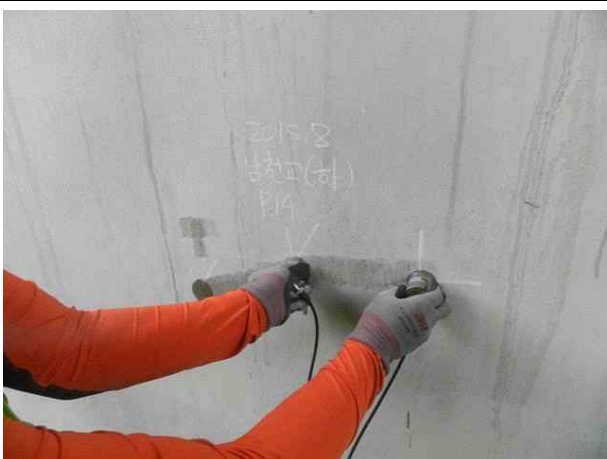
- 교각은 전반적으로 균열 보수가 시행되어 있었으나, 기둥에서 폭 0.1~0.3mm 균열 및 망상균열, 파손 등의 손상이 조사되었다.
- P14 기둥에 발생한 폭 0.3mm 수직균열의 양상을 확인하기 위하여 초음파 속도를 이용하여 균열의 깊이를 측정한 결과, 균열의 깊이는 56.0mm로 측정되어(실측 피복두께 91.4mm) 철근 깊이까지 균열이 진행되지는 않은 것으로 확인되었다.

| 폭 0.3mm 수직균열(P14) | 균열깊이 측정(P14) |

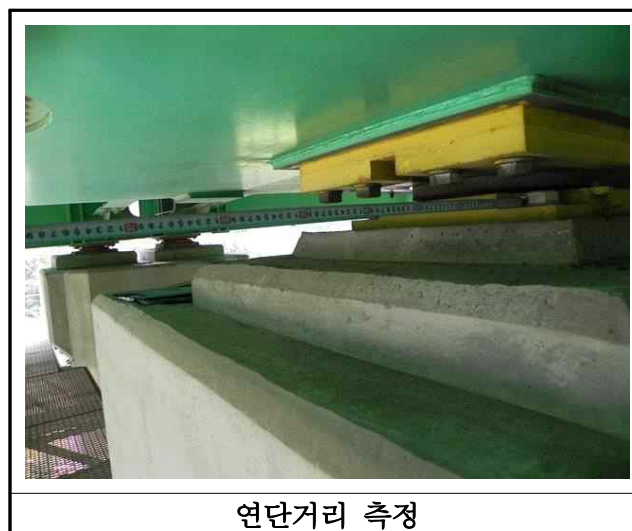
【사진 3.3.16】 연단거리 측정 전경(부산)

- 연단거리 측정 결과, 실측 연단거리가 계산 연단거리를 상회하고 있는 것으로 측정되어 시방규정을 만족하고 있는 것으로 검토되었다.

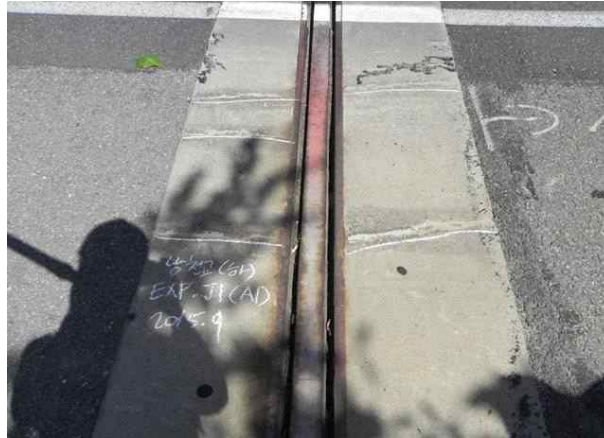
| <p>후타재 균열(EXP.J1)</p> | <p>본체 부식 및 이물질 퇴적(EXP.J1)</p> |

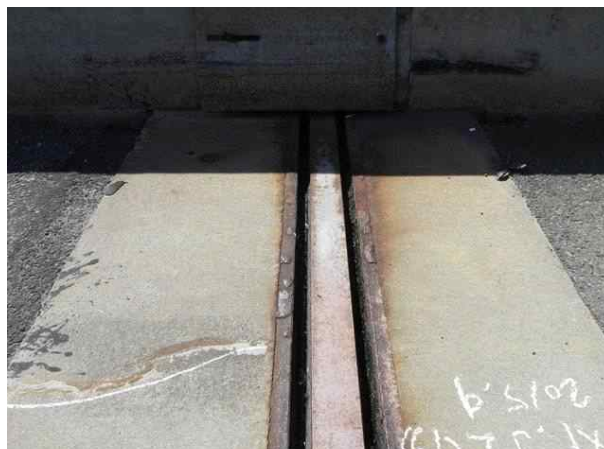
| <p>본체 부식(EXP.J2)</p> | <p>후타재 균열(EXP.J2)</p> |

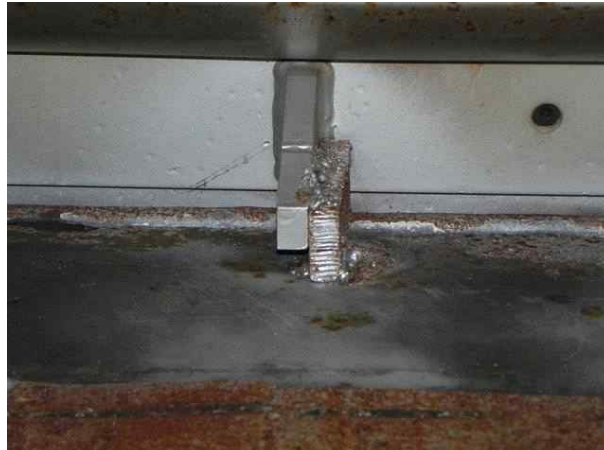
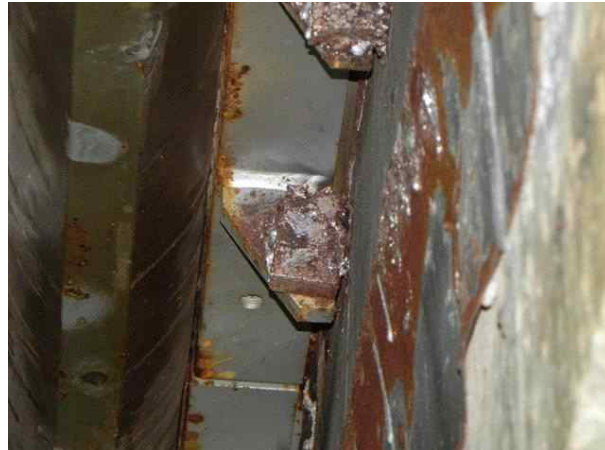
| <p>브라켓 용접미흡(EXP.J3)</p> | <p>브라켓 용접미흡(EXP.J3)</p> |

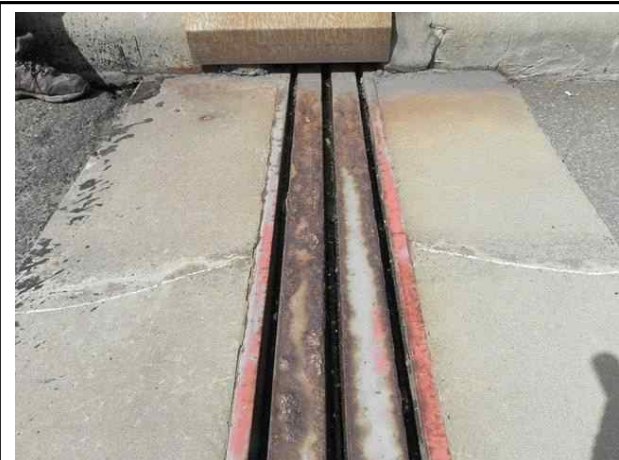
| 물받이관 이음부 누수(EXP.J3) | 본체 부식(EXP.J4) |

- 신축이음장치에 대하여 기 점검 결과를 토대로 손상의 변화 여부를 검토한 결과, 기 발생된 손상의 진전은 없었으나, Exp.J3(P7)에서 누수가 추가적으로 조사되었다.

- 남천교(부산)의 신축이음부는 온도변화에 따른 수축 및 신장시 여유량을 확보하고 있는 것으로 확인되어 신축거동상태는 양호한 것으로 판단된다.
- 후타재는 줄눈이 없이 콘크리트를 타설한 상태이므로 시공초기 건조수축 및 온도차에 의해 균열이 발생하거나, 공용 중 중차량 등의 반복통행 및 충격 등이 복합적으로 작용하여 균열이 발생한 것으로 판단되며, 현재 균열의 폭은 경미한 상태이므로 표면처리보수를 실시한다면, 차량의 주행으로 인하여 보수재가 탈락 할 가능성이 높은 관계로 보수보다는 지속적인 주의관찰이 바람직 할 것으로 판단된다.
- 갯길측에 발생한 본체 부식은 유간 내 이물질 퇴적으로 인한 체수의 발생으로 인하여 유발된 것으로 판단되며, 부식의 정도는 경미한 상태이므로 보수조치는 필요하지 않으나 원활한 기능 유지를 위해 정기적인 청소를 실시해야 할 것으로 판단된다.
- Exp.J3(P7)의 브라켓 용접미흡의 경우 브라켓의 탈락이 확인되지 않았으며, 용접 시공부위도 양호한 것으로 확인된 바, 보수보다는 향후 점검 및 진단시 신축이음장치 단차 및 브라켓 탈락 등에 대하여 주기적이고 지속적인 관찰을 실시하는 것이 바람직하다.
- Exp.J3(P7) 물받이관 이음부 누수는 교량받침의 부식 및 콘크리트 열화 방지 차원에서 누수부위에 실란트 마감을 이용한 보수를 실시해야 할 것이다.

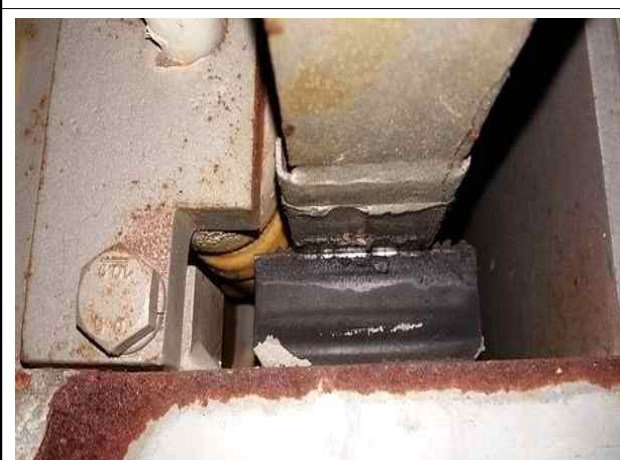
| 탄성패드 설치상태 양호(EXP.J2) | 탄성패드 설치상태 양호(EXP.J5) |

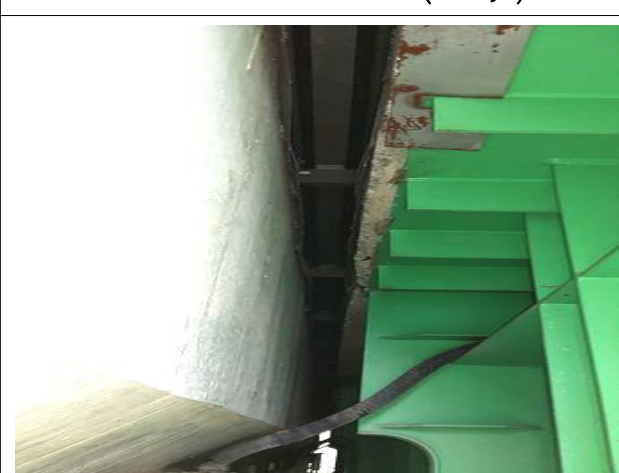
| 후타재 균열(EXP.J5) | 서포트빔 및 본체(프로파일) 상태양호(EXP.J6) |

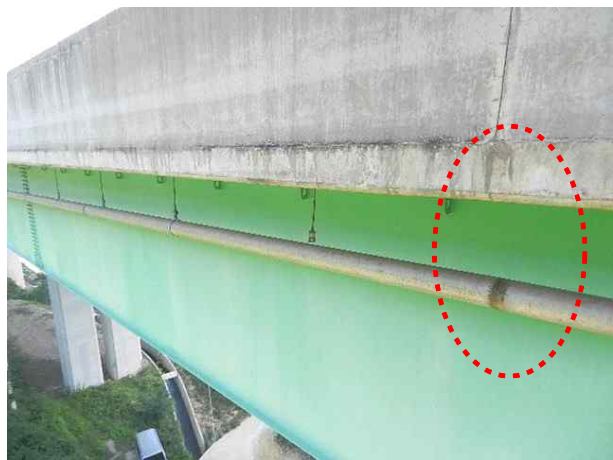
| 배수관 지지대 탈락(S2) | 유도배수관 길이부족(S8, P7) |

- 남천교(부산)의 교면포장은 체수 등의 손상이 없는 상태로 배수시설의 기능상태는 양호한 것으로 판단되나, 사용성 확보 측면에서 조사된 손상들에 대해서는 보수조치를 실시하는 것이 바람직하다.
- 특히, 유도배수관 길이부족과 같은 손상들은 체수 및 교량받침의 부식을 유발시킬 수 있으므로 보수조치가 요구된다.

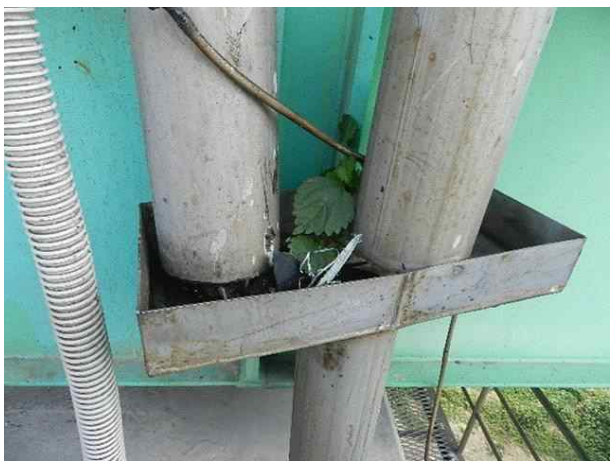
| 배수관 지지대 탈락(S13) | 배수관 집수구 막힘(S16) |
