# 목 차

# 1. 위치도 및 교량전경

## 2. 상부구조

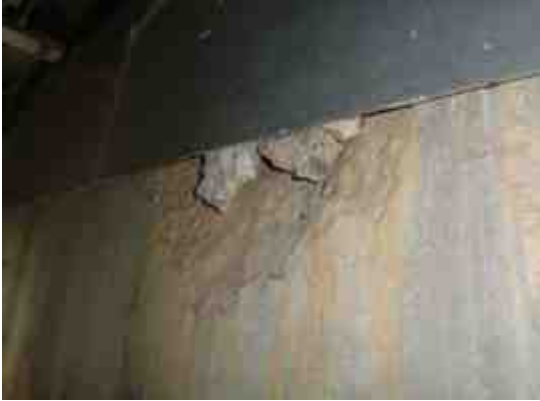
| 연 번 | 7 | 연 번 | 8 |

| 내 용 | 거더외부 단부 함석판 내부 파손(S14) | 내 용 | 거더외부 측면 백태(S1) |

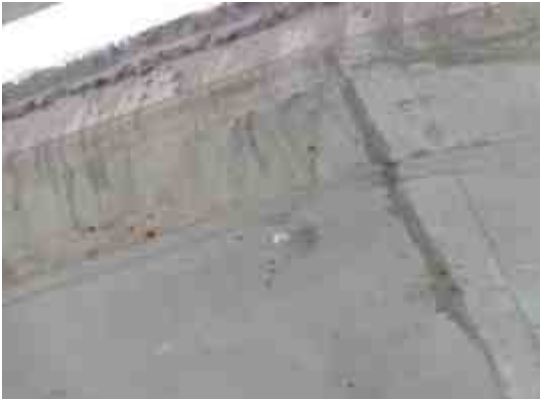
| 연 번 | 9 | 연 번 | 10 |

| 내 용 | 거더외부 캔틸레버 백태(S1) | 내 용 | 거더외부 측면 철근노출(S6) |

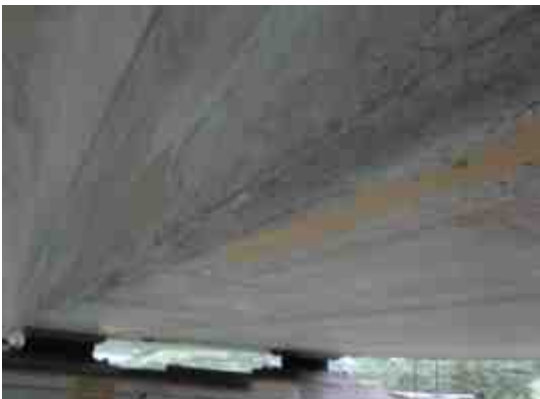
| 연 번 | 11 | 연 번 | 12 |

| 내 용 | 거더외부 보수현황 | 내 용 | 거더외부 보수현황 |

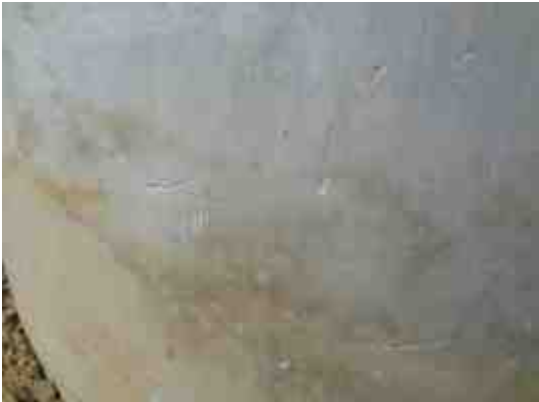
| 연 번 | 9 | 연 번 | 10 |

| 내 용 | 긁힘(P8) | 내 용 | 재료분리(P13) |

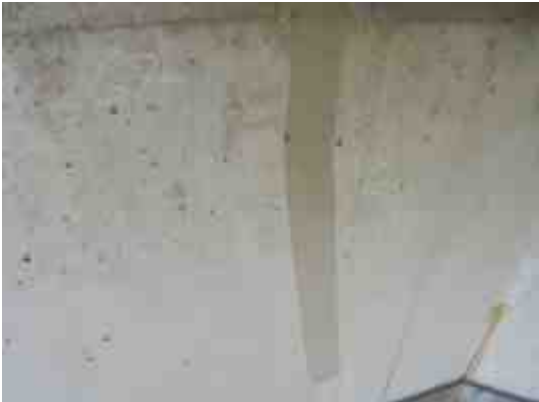
| 연 번 | 11 | 연 번 | 12 |

| 내 용 | 균열 보수현황(P7) | 내 용 | 균열 보수현황(P14) |

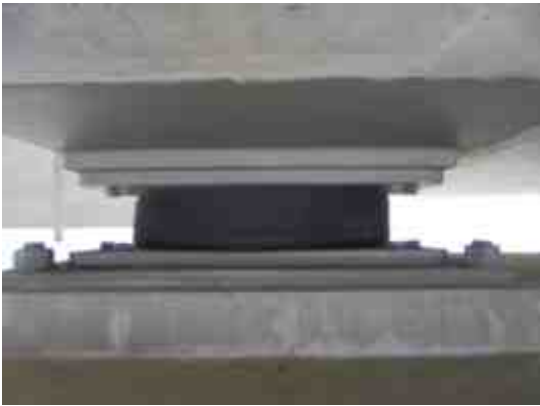
| 내 용 | 남면진받침(L.R.B) 현황(1000TON)(P12) | 내 용 | 남면진받침(L.R.B) 현황(1000TON)(P13) |

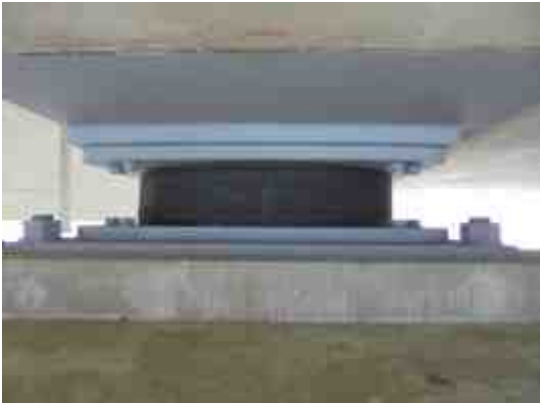
| 내 용 | 남면진받침(L.R.B) 현황(1000TON)(P14) | 내 용 | 남면진받침(L.R.B) 현황(1000TON)(P15) |

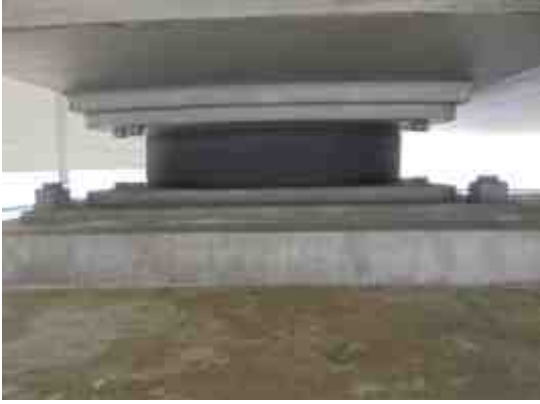
| 내 용 | 남면진받침(L.R.B) 현황(1000TON)(P16) | 내 용 | 남면진받침(L.R.B) 현황(1000TON)(P17) |

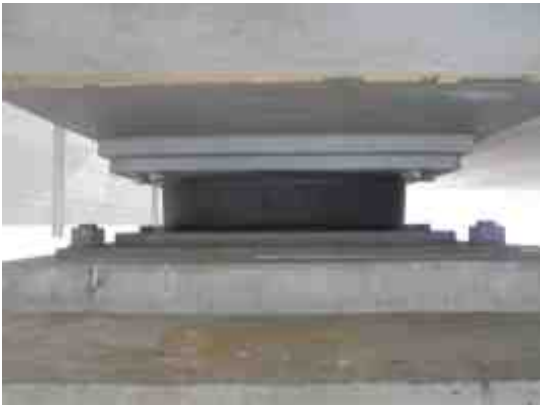
| 내 용 | 남면진받침(L.R.B) 현황(1000TON)(P18) | 내 용 | 남면진받침(L.R.B) 현황(1000TON)(P19) |

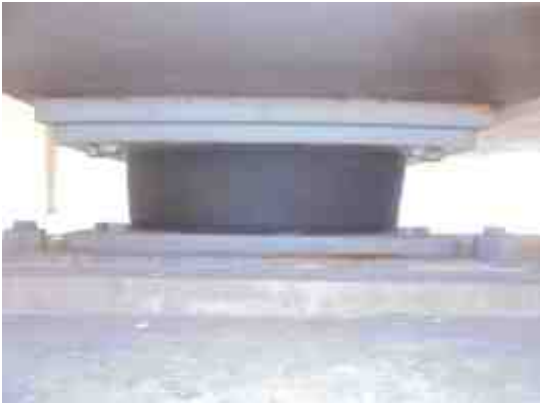
| 내 용 | 남면진받침(L.R.B) 현황(1000TON)(P20) | 내 용 | 남면진받침(L.R.B) 현황(450TON)(A2) |

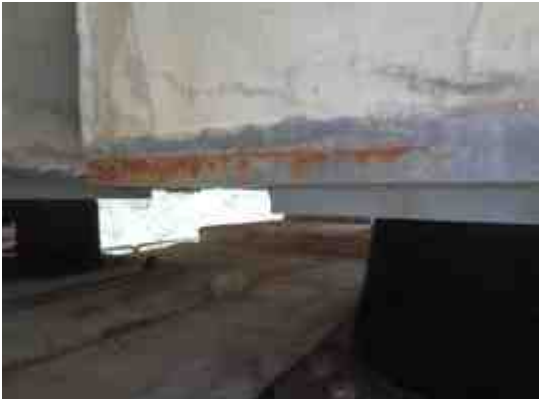
| 내 용 | PLATE 녹발생(P10) | 내 용 | 몰탈들뜸, 박리(P15) |

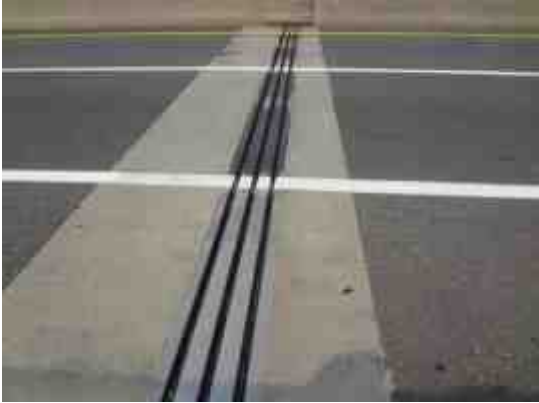
| 내 용 | J1 (A1, Rail Joint) | 내 용 | J2 (P10, Rail Joint) |

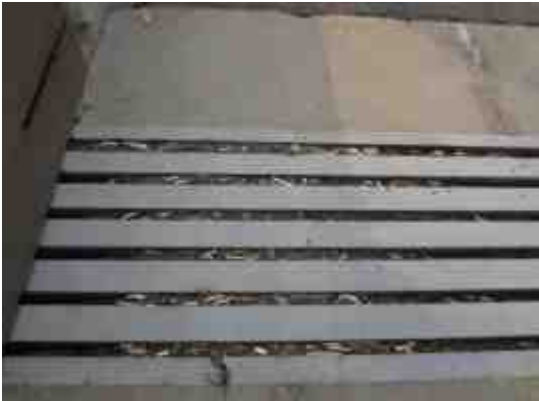
| 내 용 | 이물질퇴적(P10) | 내 용 | 이물질퇴적(A2) |

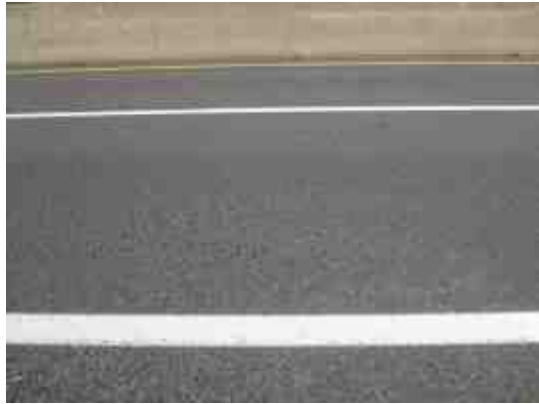
| 내 용 | 패임(S2) | 내 용 | 패임(S20) |

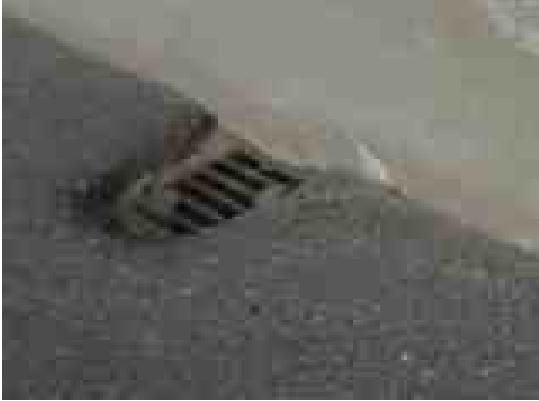
| 내 용 | 배수구 전경(S10) | 내 용 | 유도배수관 길이부족(S10) |
