# 목 차

# 1. 위치도 및 교량전경

## 2. 상부구조

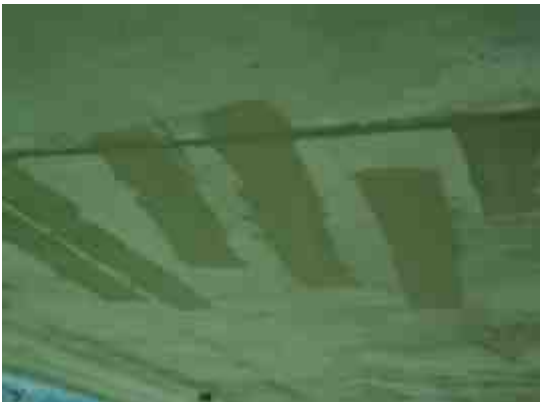
| 내 용 | 거더외부 보수현황 | 내 용 | 거더외부 보수현황 |

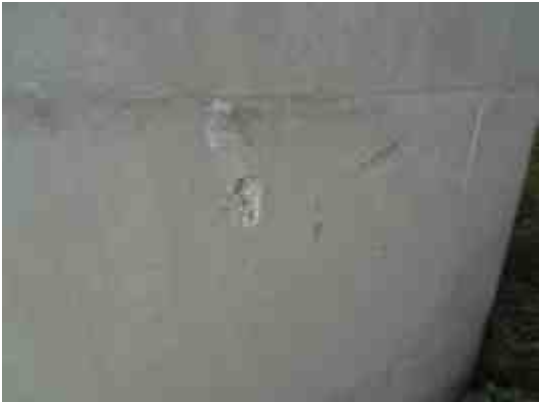
| 내 용 | 패임(P9) | 내 용 | 긁힘(P17) |

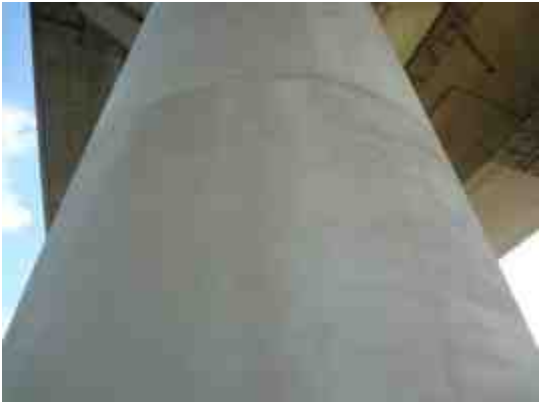
| 내 용 | 균열 보수현황(P8) | 내 용 | 균열 보수현황(P20) |

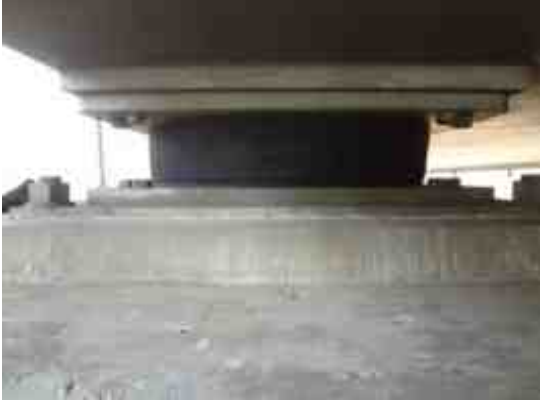
| 연 번 | 19 | 연 번 | 20 |

| 내 용 | 남면진받침(L.R.B) 현황(1000TON)(P18) | 내 용 | 남면진받침(L.R.B) 현황(1000TON)(P19) |

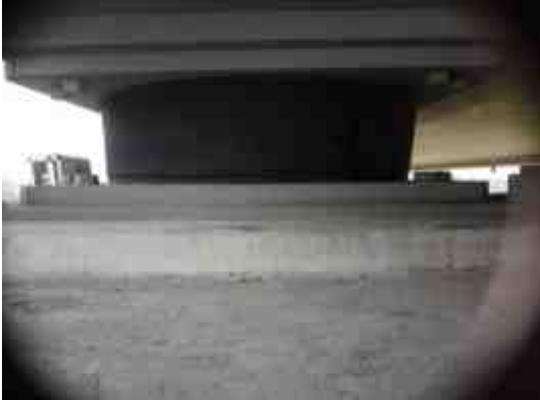
| 연 번 | 21 | 연 번 | 22 |

| 내 용 | 남면진받침(L.R.B) 현황(1000TON)(P20) | 내 용 | 남면진받침(L.R.B) 현황(450TON)(A2) |

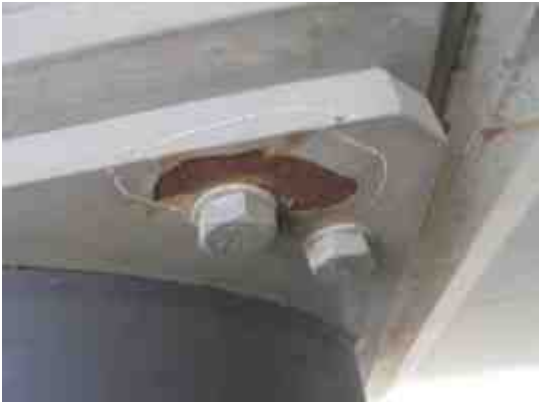
| 연 번 | 27 | 연 번 | 28 |

| 내 용 | PLATE 부분 녹발생(P13) | 내 용 | PLATE 녹발생, 고무재 들뜸(P10) |

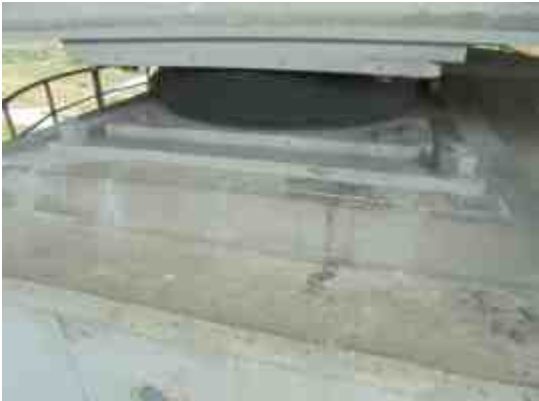
| 연 번 | 29 | 연 번 | 30 |

| 내 용 | 몰탈들뜸, 박리(P14) | 내 용 | 볼트탈락(P19) |

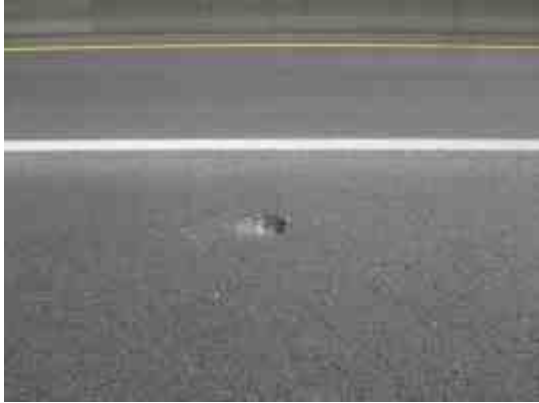
| 연 번 | 1 | 연 번 | 2 |

| 내 용 | 포장면 전경 | 내 용 | 포트홀(S7) |

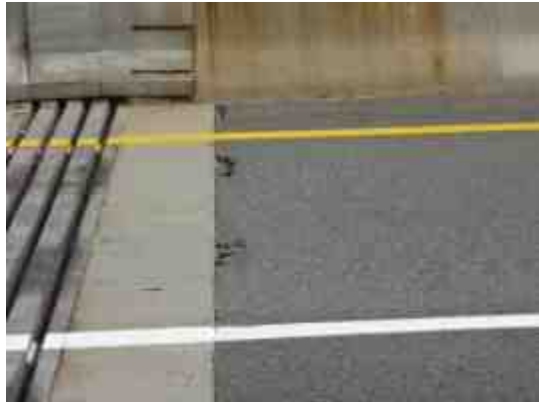
| 연 번 | 3 | 연 번 | 4 |

| 내 용 | 패임(S21) | 내 용 | 라벨링(S21) |

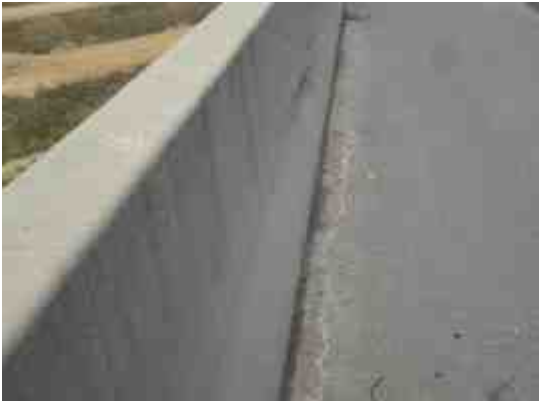
| 연 번 | 5 | 연 번 | 6 |

| 내 용 | 체수흔적 및 백태(S17) | 내 용 | 재포장(S3) |

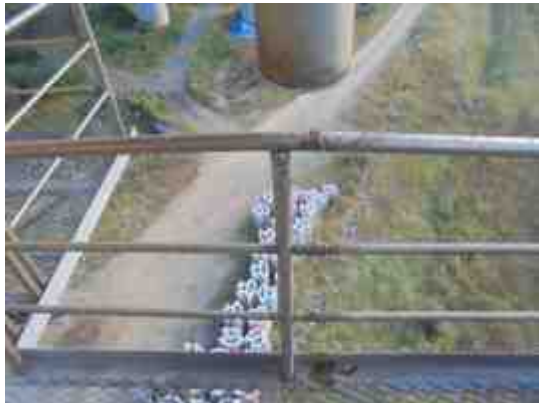
| 연 번 | 1 | 연 번 | 2 |

| 내 용 | 배수구 전경 | 내 용 | 배수관 위치불량(S4) |

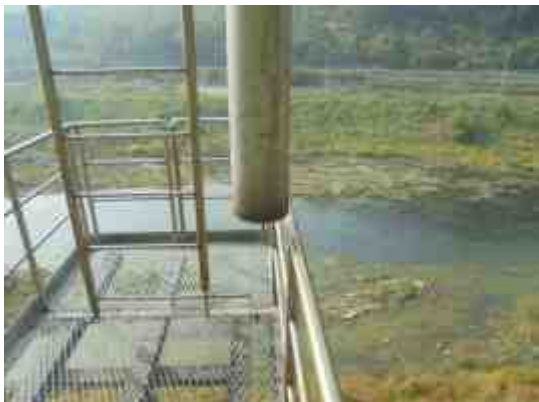
| 연 번 | 3 | 연 번 | 4 |

| 내 용 | 배수관 위치불량(S6) | 내 용 | 배수관 이물질 퇴적(S9) |
