# 제 1 장 수중조사

# 제1장 수중조사

낙동대교 하부구조 중 수중에 잠겨있는 상행 및 하행 P1~P7에 대하여 수중영상촬영 및 외관조사를 실시하였다. 교각 상류측을 기준으로 0° (상류), 90° (A1), 180° (하류), 270° (A2)으로 구분하고, 현재수면에서 하상바닥까지 수직왕복 및 반시계 방향으로 교각을 이동하는 방법으로 교각 표면의 외관상태를 점검하였다.

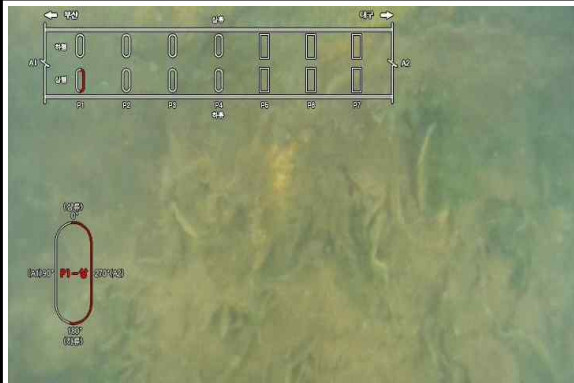
| P1(상행) 180°, 표면상태 양호 | | P1(상행) 200°, 하상상태 양호 | |
| 외<br>관<br>조<br>사<br><br>결<br>과 | <ul style="list-style-type: none"><li>■ 수중부 표면상태 :<br/>P1(상행) 0°~180°구간은 수심이 낮아 수중조사가 불가능한 상태였으며 180°~360°구간에 대한 수중조사 결과 손상이 없는 양호한 상태로 조사되었다.</li><li>■ 하상상태 :<br/>하상상태 조사결과 세굴방지 돌망태는 시공되지 않은 상태이며 침하 및 세굴현상이 없는 양호한 상태인 것으로 조사되었다.</li></ul> | | |

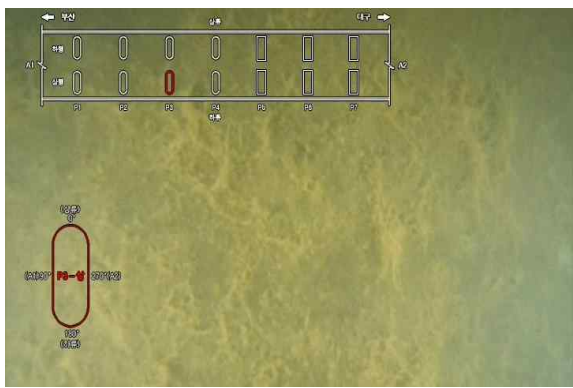
| P3(상행) 20°, 표면상태 양호 | |

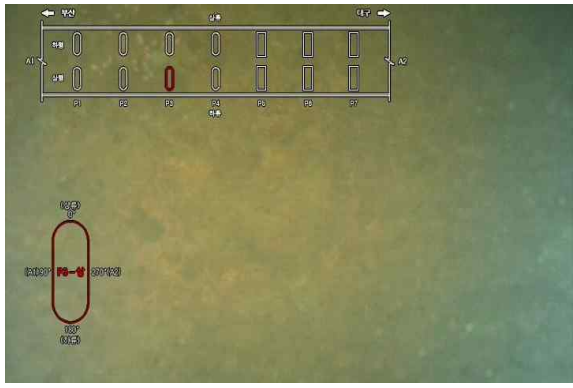
| P3(상행) 200°, 표면상태 양호 | |

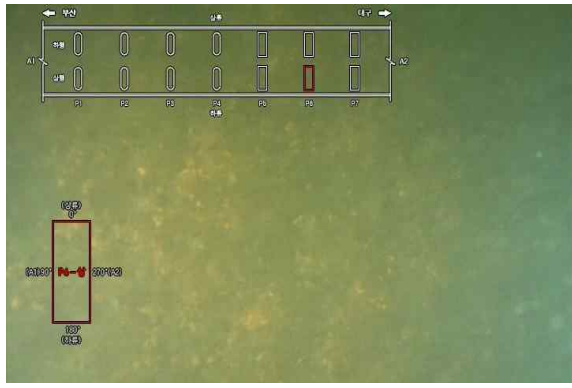
| P6(상행) 270°면, 표면상태 양호 | |

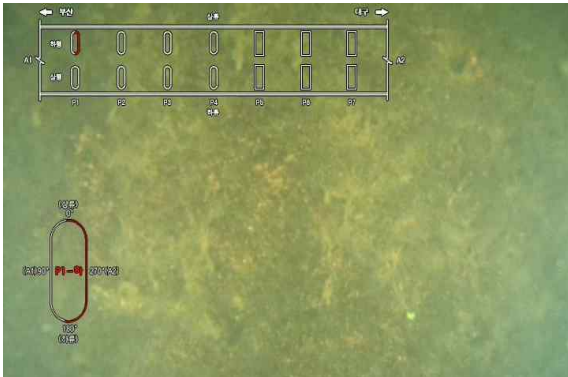
| P1(하행) 240°, 표면상태 양호 | | P1(하행) 270°, 균열 | |

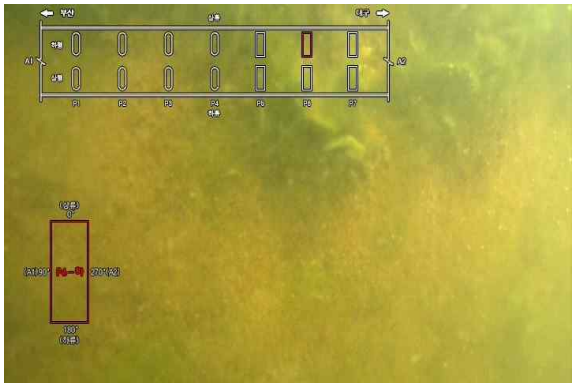
| P6(하행) 180°면, 표면상태 양호 | |

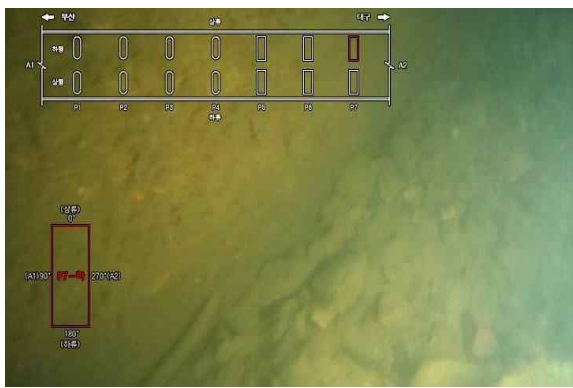
| P7(하행) 0°면, 하상상태 양호 | |

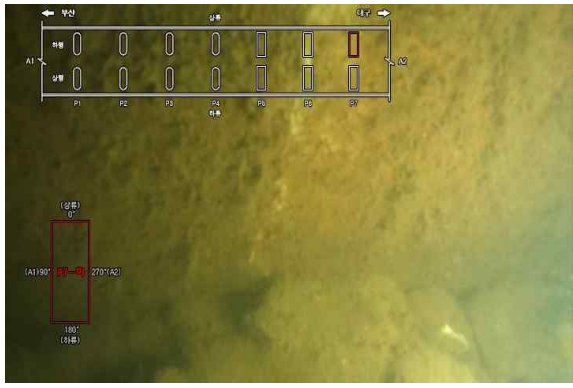
| P7(하행) 180°면, 하상상태 양호 | |
| 외<br>관<br>조<br>사<br><br>결<br>과 | <ul style="list-style-type: none"> <li>■ 수중부 표면상태 :<br/>P7(하행) 수중조사결과 대체적으로 양호한 상태로 조사되었으나 90°면에서 균열이 조사되었다.</li> <li>■ 하상상태 :<br/>하상상태 조사결과 세굴방지를 위한 돌망태는 시공되어 있지 않은 상태였으며 침하 및 세굴현상이 없는 양호한 상태인 것으로 조사되었다.</li> </ul> |

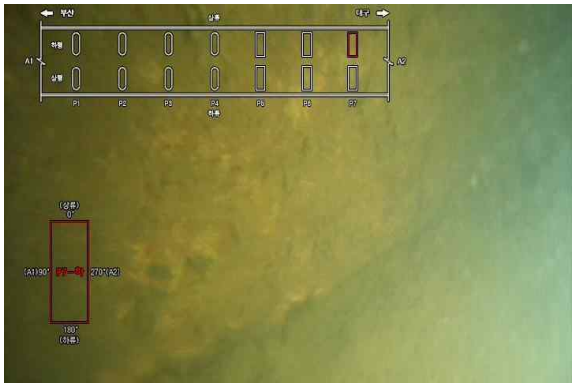
| P7(하행) 270°면, 하상상태 양호 | |
