사진첩

# 1. 대구방향

시설물명 : 낙동대교

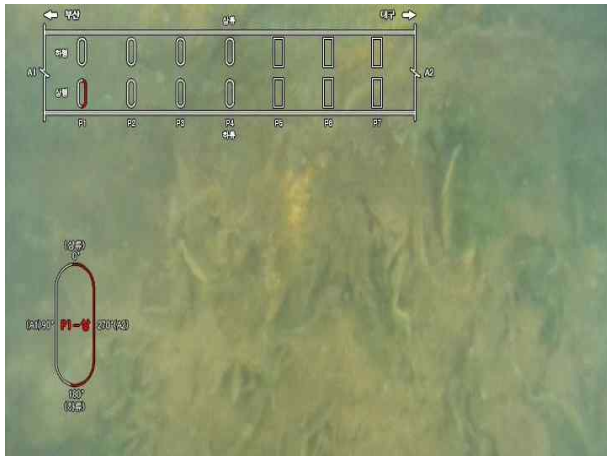
사진번호 003 위 치 P1(상행) 180°

내 용 표면상태 양호

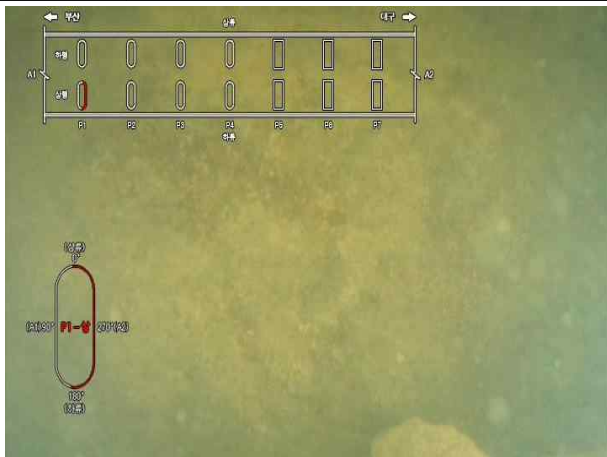
사진번호 005 위 치 P1(상행) 250°

내 용 표면상태 양호

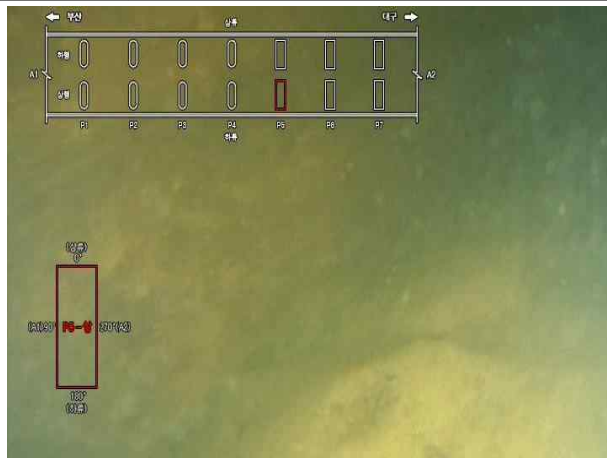
사진번호 027 위치 P5(상행) 90°면

내용 하상상태 양호

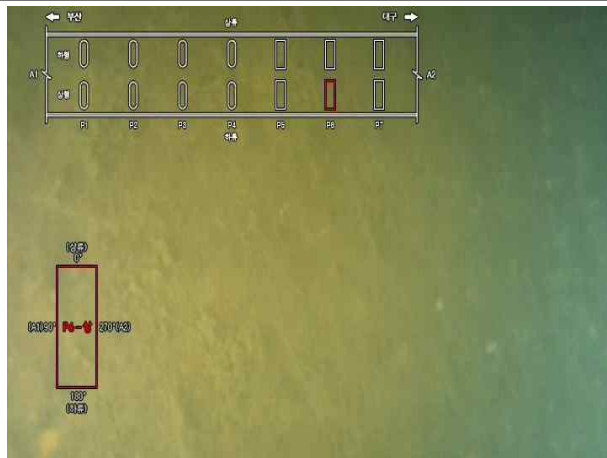
사진번호 033 위치 P6(상행) 90°면

내용 표면상태 양호

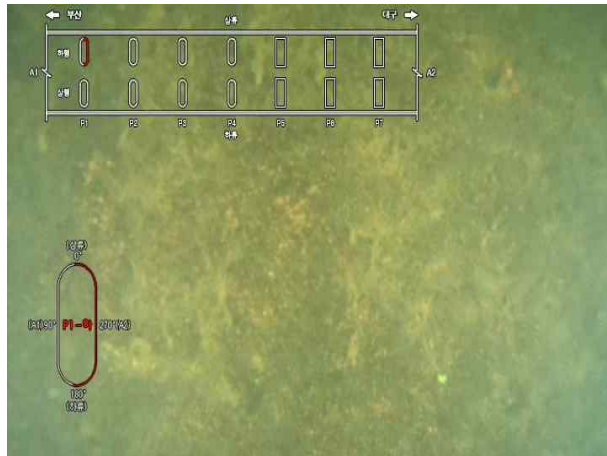
사진번호 003 위치 P1(하행) 240°

내용 표면상태 양호

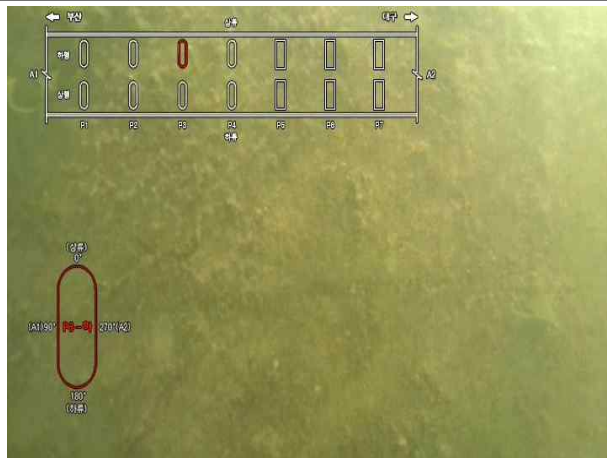
사진번호 009 위치 P3(하행) 10°

내용 표면상태 양호

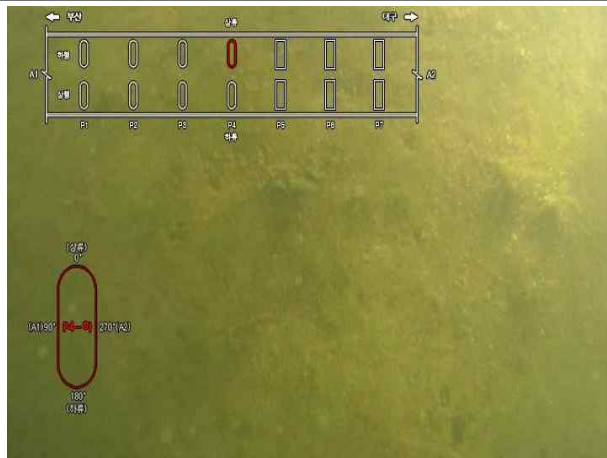
사진번호 015 위치 P4(하행) 10°

내용 표면상태 양호

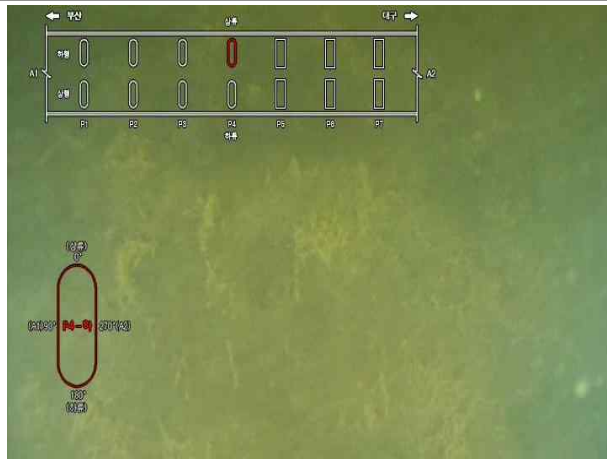
사진번호 019 위치 P4(하행) 250°

내용 표면상태 양호

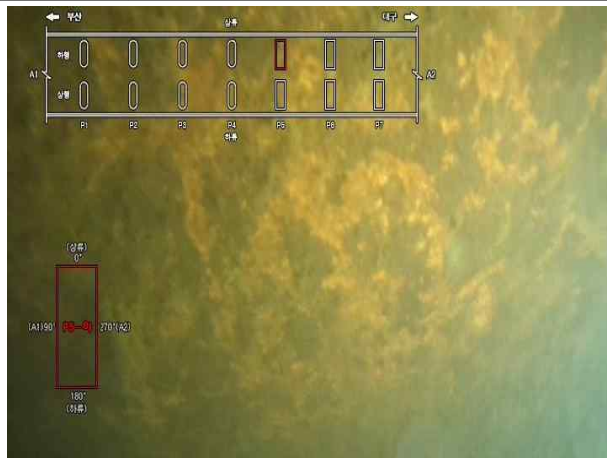
사진번호 021 위치 P5(하행) 0°면

내용 표면상태 양호

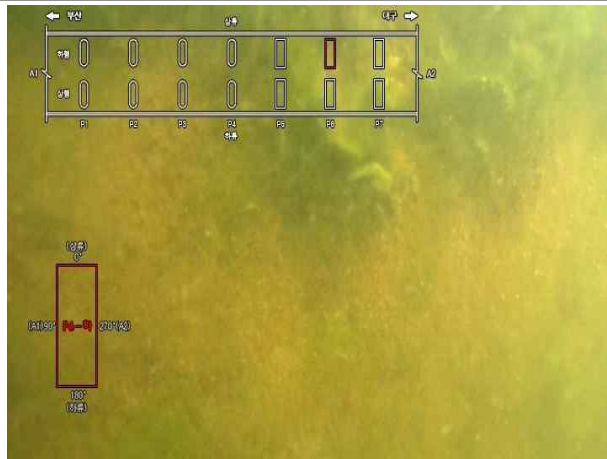
사진번호 031 위치 P6(하행) 180°면

내용 표면상태 양호

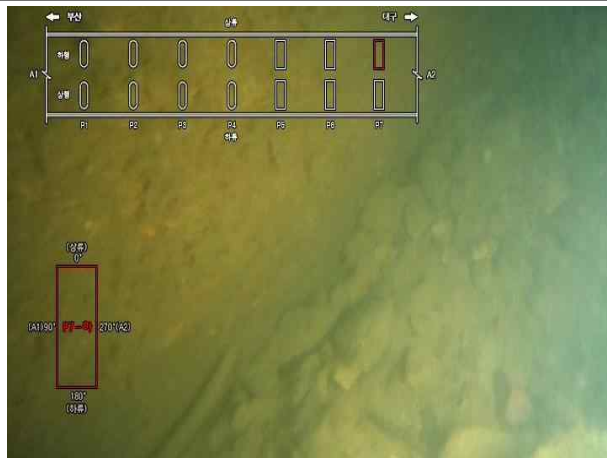
사진번호 033 위치 P7(하행) 0°면

내용 하상상태 양호
