# 목 차

# 1. 위치도 및 교량전경

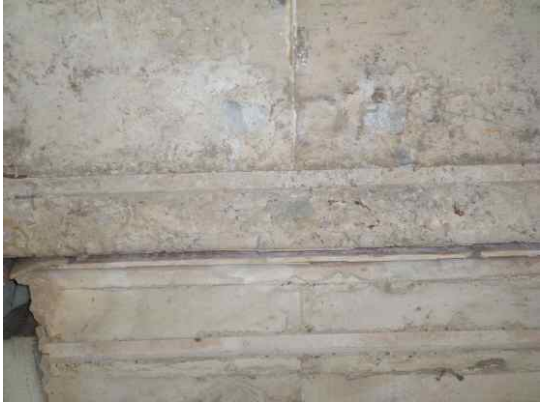
| 내 용 | 전경 | 내 용 | 재료 분리(S3, 대구) |

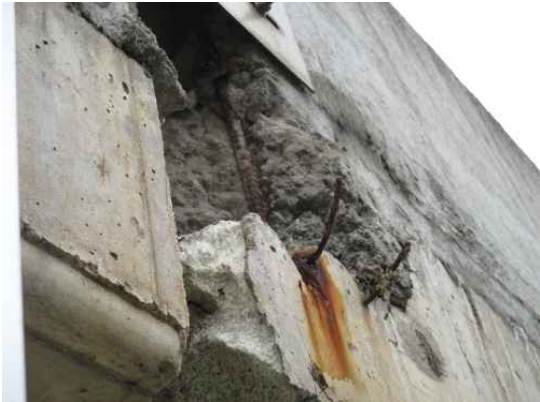
| 내 용 | 콘크리트 손상 및 철근노출(S7, 대구) | 내 용 | 망상균열(S3, 부산) |

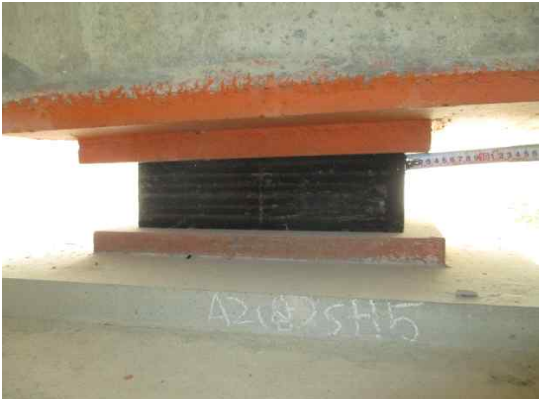
| 내 용 | 탄성받침 밀림(A1SH5, 대구) | 내 용 | Plate 녹발생(P3SH5, 대구) |

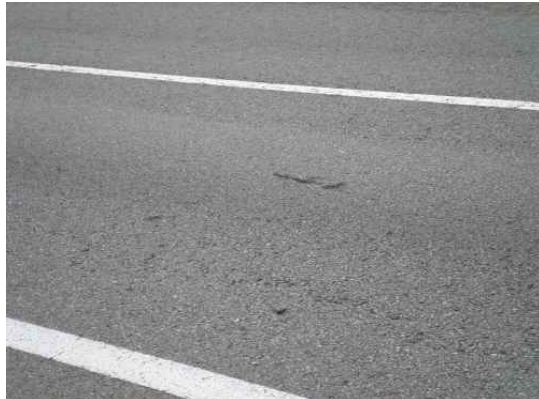
| 내 용 | 라벨링(S1, 대구) | 내 용 | 라벨링(S2, 대구) |

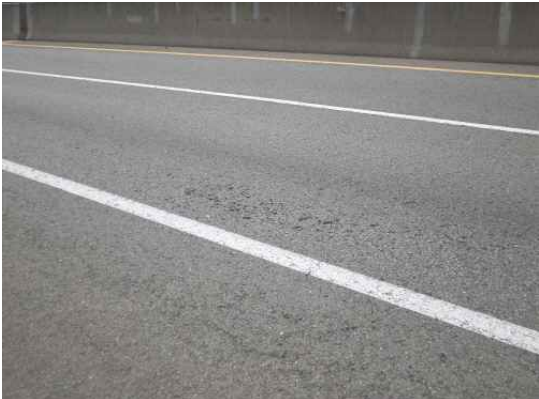
| 내 용 | 라벨링(S4, 대구) | 내 용 | 라벨링(S7, 대구) |

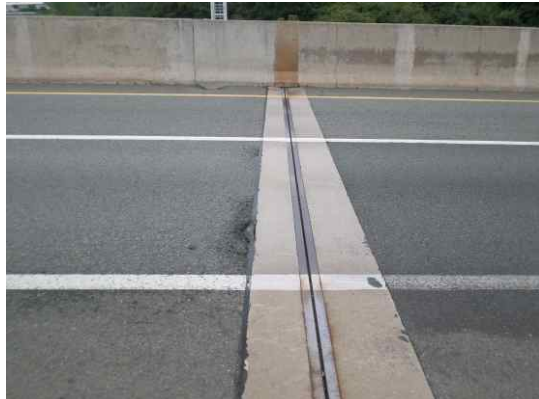
| 내 용 | 패임(S1, 부산) | 내 용 | 패임(S7, 부산) |

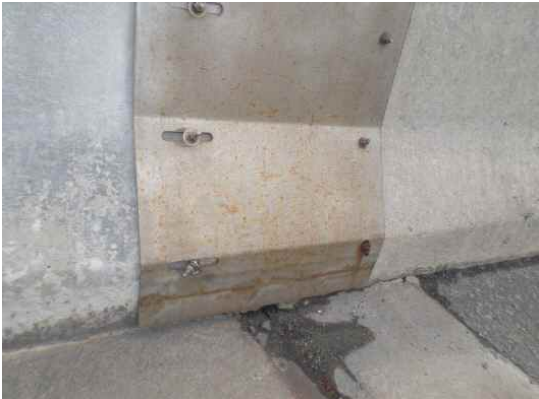
| 내 용 | 차수판 볼트 변형(A1, 대구) | 내 용 | 교대 범면 이격 및 침하(A2, 부산) |

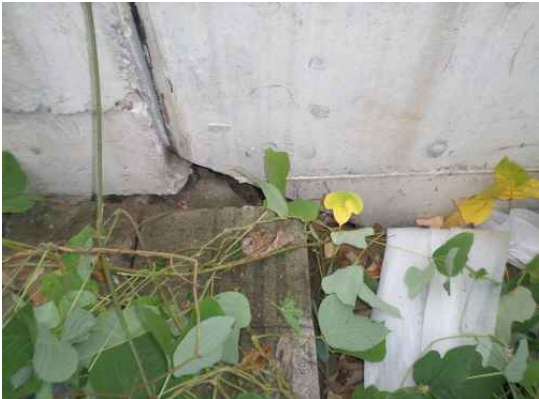
| 내 용 | 날개벽 하부 공동(A2, 부산) | 내 용 | 차수판 볼트 탈락(P6, 부산) |
