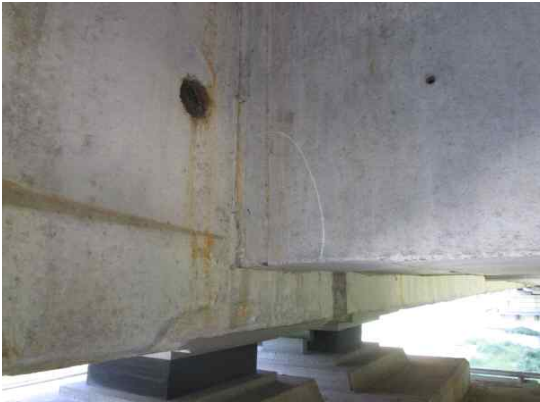
| 내 용 | 콘크리트 들뜸(S10G4~G5, 대구) | 내 용 | 콘크리트 들뜸(S5G4~G5, 부산) |

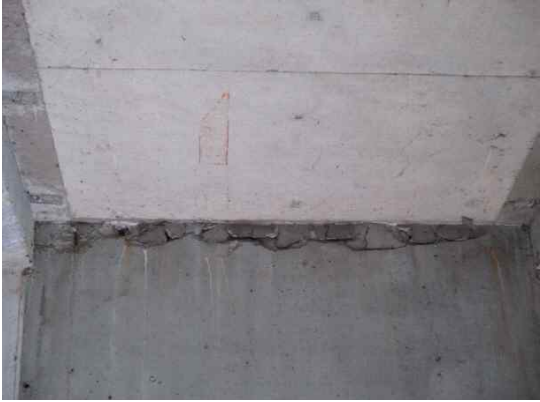
| 내 용 | 콘크리트 박락 및 철근노출<br>(S6G2~G3, 부산) | 내 용 | 백태(S7G3~G4, 부산) |

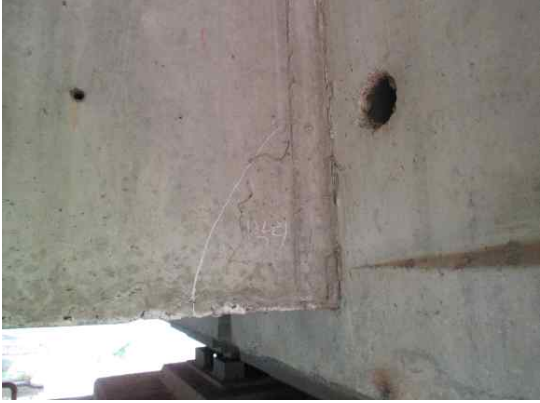
| 내 용 | 콘크리트 들뜸(S8G3~G4, 부산) | 내 용 | 백태(S8G3~G4, 부산) |

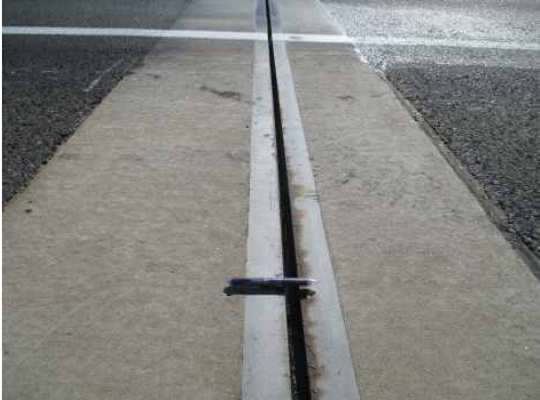
| 내 용 | 본체 단차(A1, 대구) | 내 용 | 본체 이물질퇴적 및 녹발생(A2, 대구) |

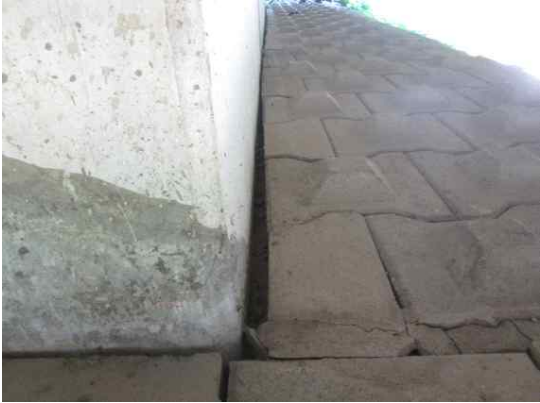
| 내 용 | 범면 이격(A2, 대구) | 내 용 | 차수판 볼트 탈락(P3, 대구) |

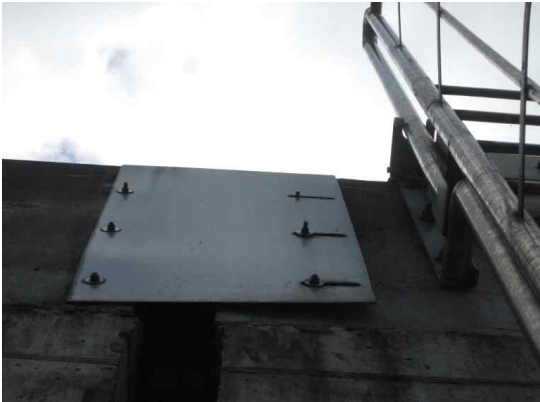
| 내 용 | 차수판 볼트 탈락(P3, 대구) | 내 용 | 차수판 볼트 탈락(P8, 대구) |
