10:영남천교(대구)-교면포장 S1~2

| 용역명 | 2015년 하반기 시설물 안전점검용역(8구간 경밀점검) |
| 발주처 | 신대구부산고속도로주식회사 |
| 용역사 | (주)대원엔지니어링<br>000 00000 00, Ltd |

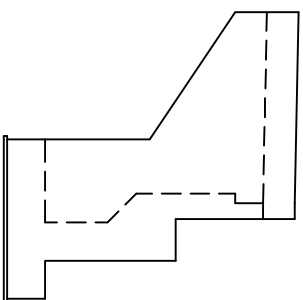
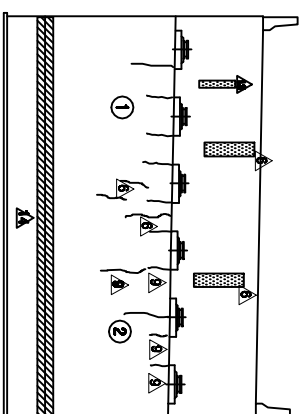
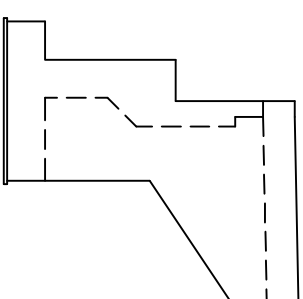
③ \* 간격제 미제거

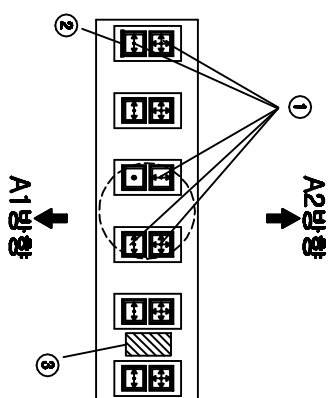
⑬ \*점검통로 난간 변경  
⑭ \*점검로 시건장치 망설

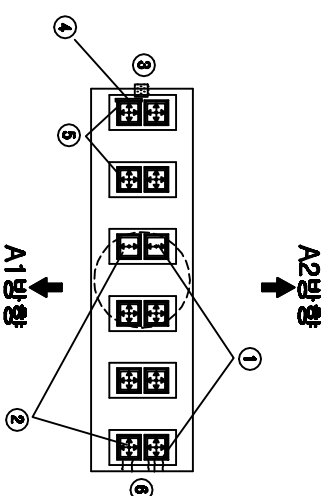
②4 \* 차수판 앵커 철량(1EA)

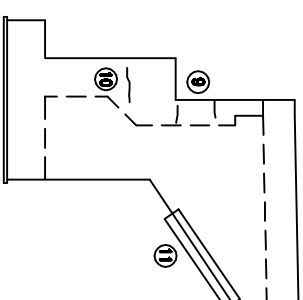
**남가평(우측)**

⑫\* 간격제 미제거

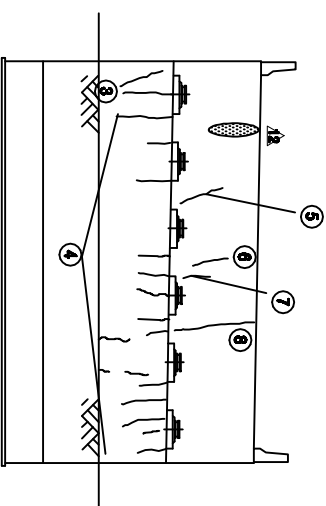
날개변(좌측)

⑨ \* 간격제 미제거
