10:밀양IC1교(본선)-교면포장 S1~3

| 용역명 | 2015년 하반기 시설물 안전점검용역(8구간 경밀점검) |
| 발주처 | 신대구부신고속도로주식회사 |

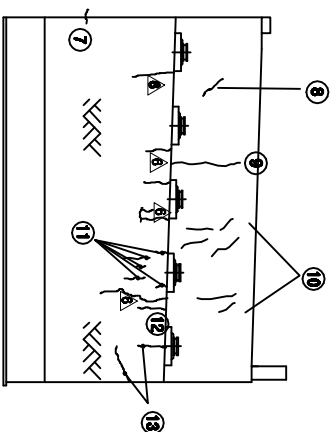
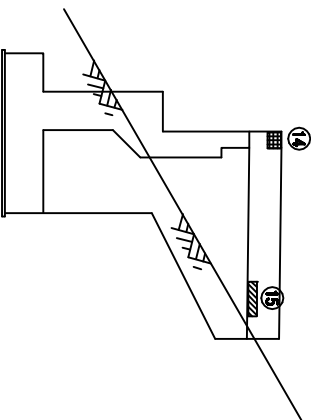
ID:밀양1교(국도)-교대 A1

나개벽(아래)

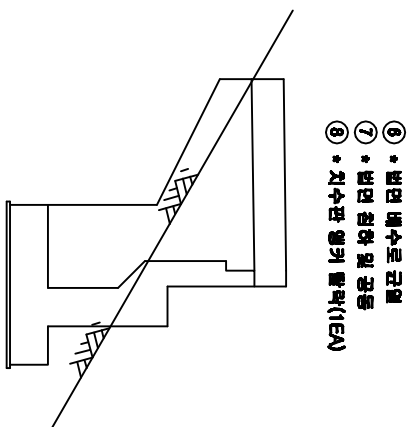
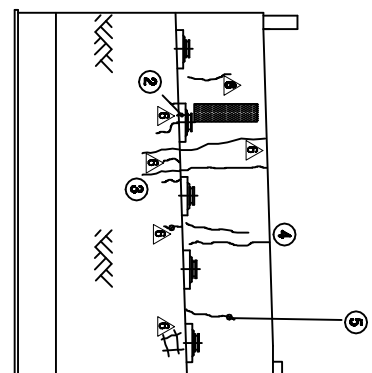
## ID:밀양IC1교(국도)-교대 A2

**남개보(좌측)**
