# 1. 위치도 및 터널전경

## 2. 본선

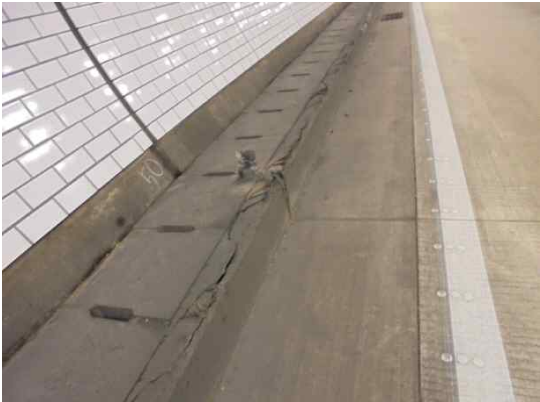
| 연 번 | 9 | 연 번 | 10 |

| 내 용 | 덮개 파손(S51, 부산) | 내 용 | 덮개 파손(S52, 부산) |

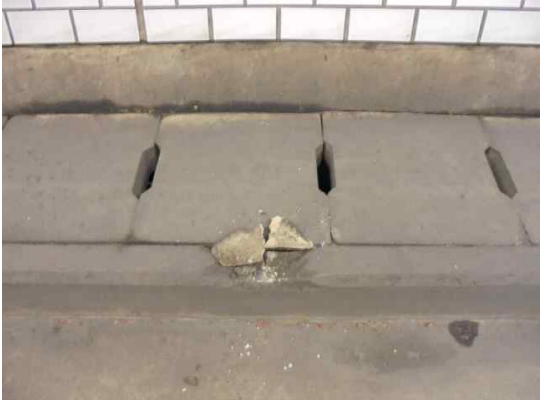
| 연 번 | 11 | 연 번 | 12 |

| 내 용 | 덮개 파손(S59, 부산) | 내 용 | 덮개 파손(S88, 부산) |

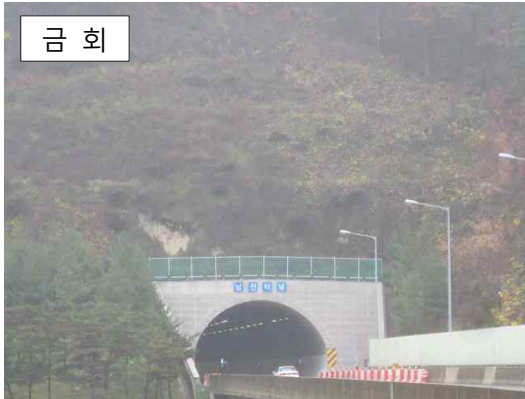
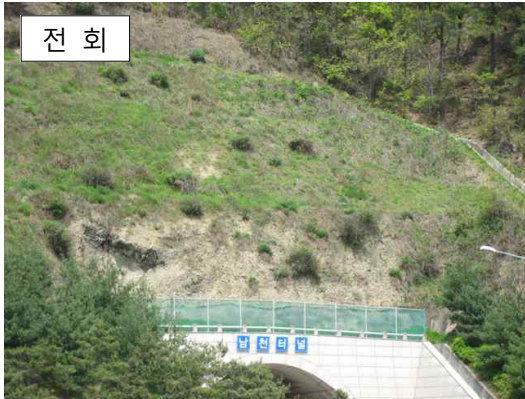
| 연 번 | 3 | | |

| 내 용 | 녹생토 유실(2단 사면부 STA.0+20m) | | |

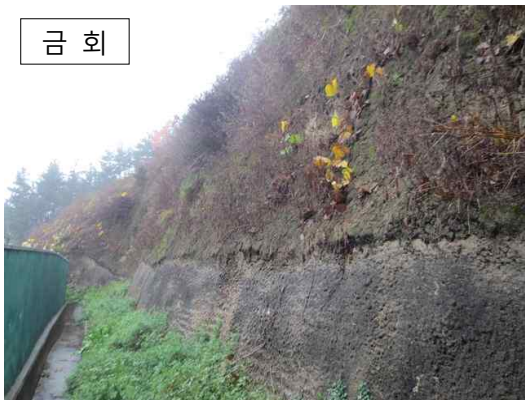
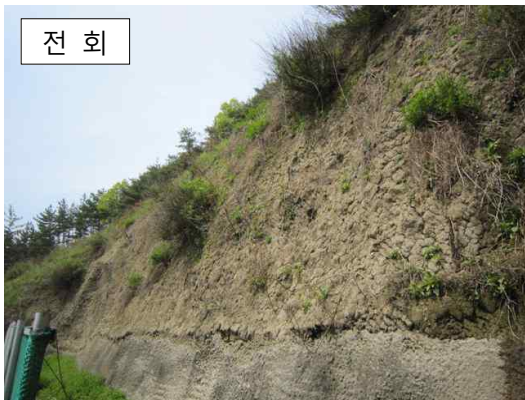
| 연 번 | 4 | | |

| 내 용 | 녹생토 유실(2단 사면부 STA.0+20m) | | |
