# 1. 대동JCT 4교

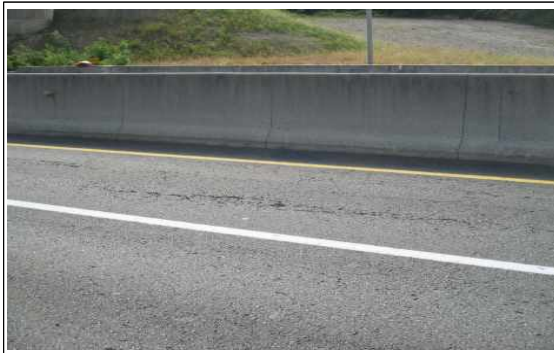
교면포장 상행선 S1 라벨링

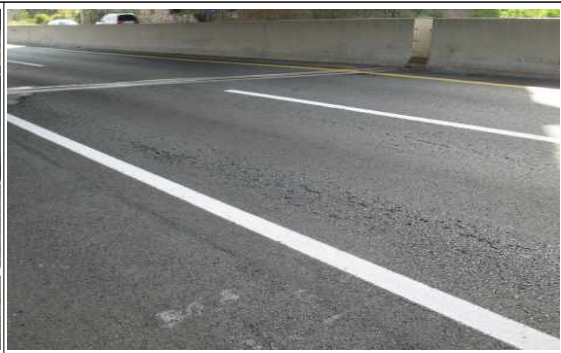
교면포장 상행선 S1 라벨링

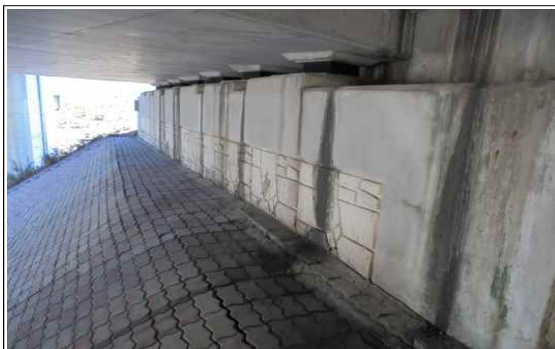
상행선 A1 벽체 누수흔적

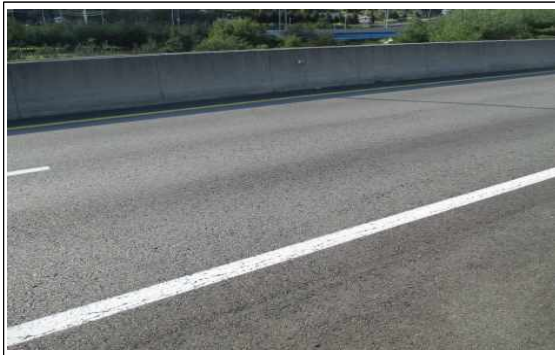
교면포장 상행선 S1 라벨링

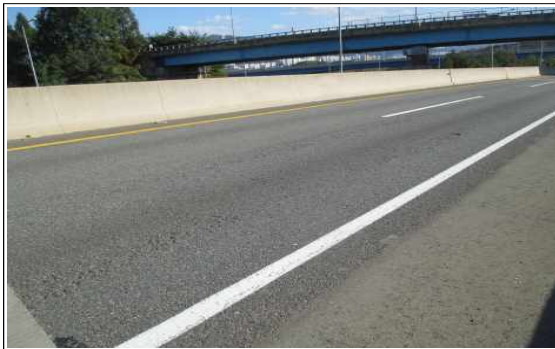
교면포장 하행선 S1 라벨링

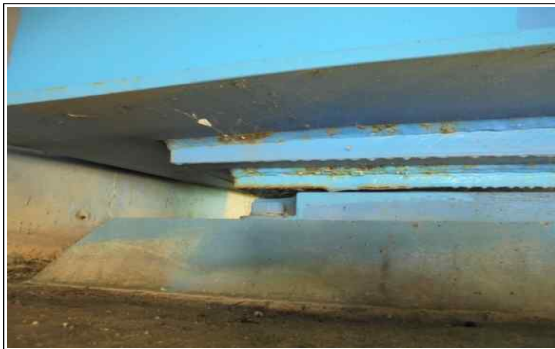
하행선 A1 SH4 Plate 녹발생

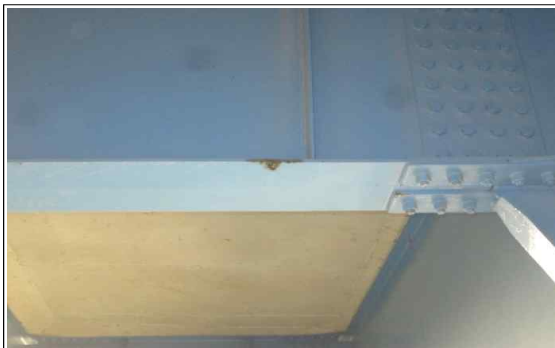
가로보 S1 G1~G2 도장 손상

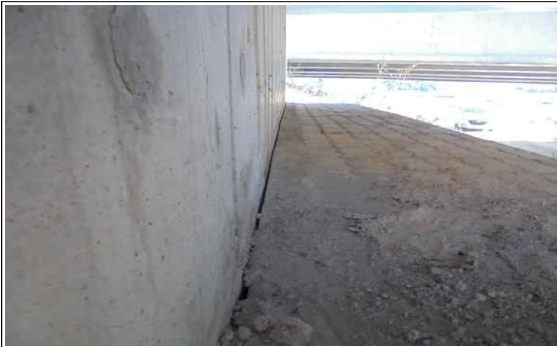
A1 범면 이격

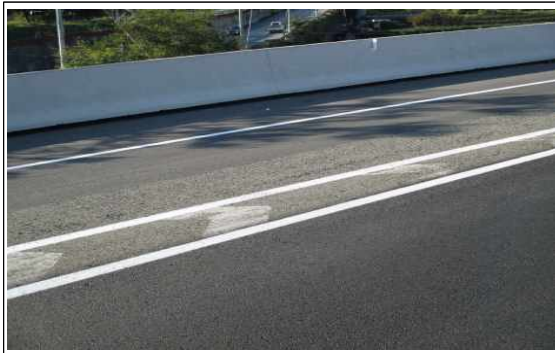
교면포장 S1 라벨링

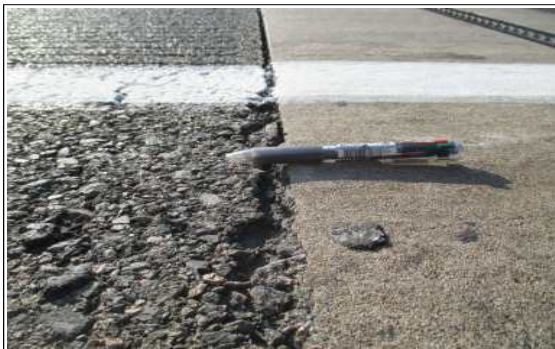
신축이음 A1 접속부 이격 및 단차

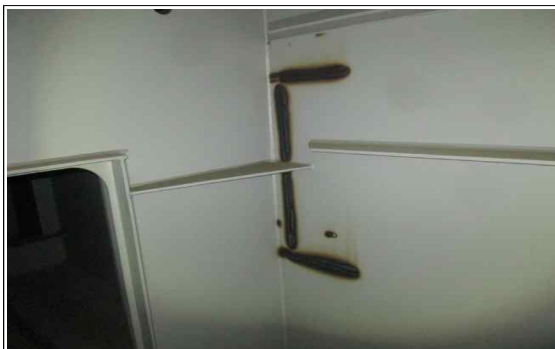
주형내부 S1 G1 도장 손상

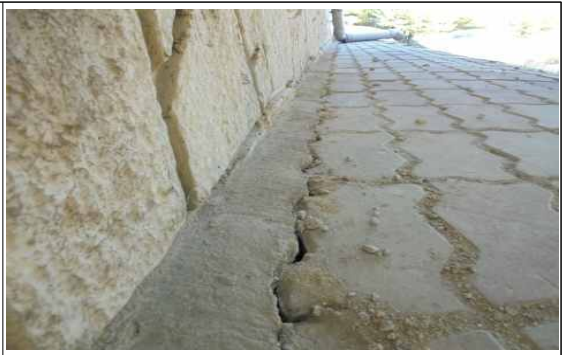
A2 범면 이격

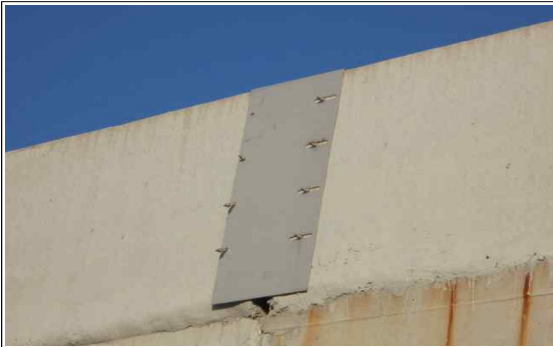
A1 차수판 볼트 탈락

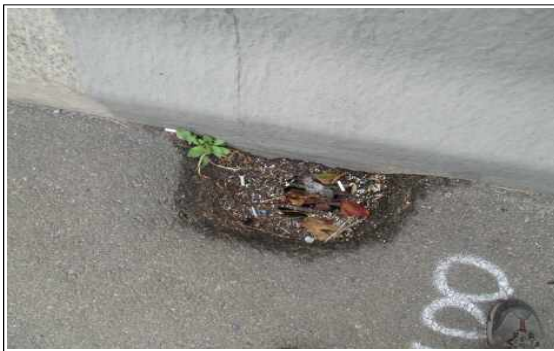
하행선 S4 배수구 이물질퇴적

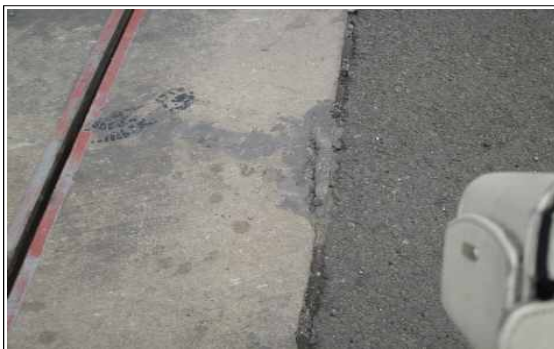
신축이음 하행선 A1 후타재 손상

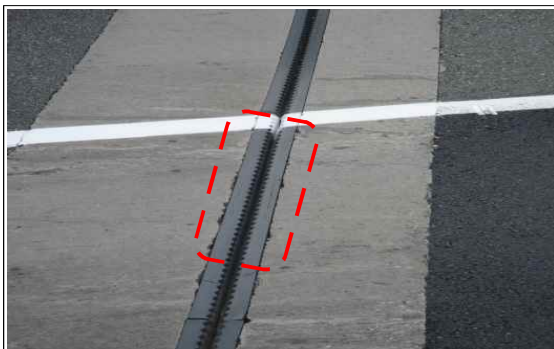
신축이음 하행선 A2 본체 고무재 손상

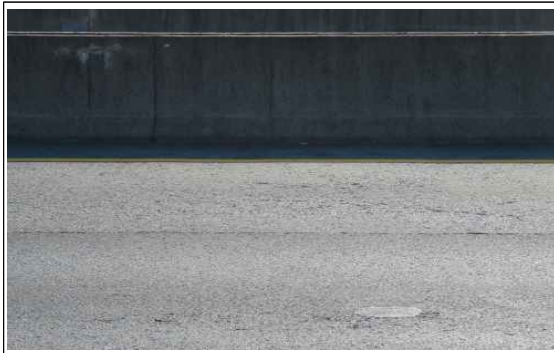
교면포장 상행선 S3 라벨링

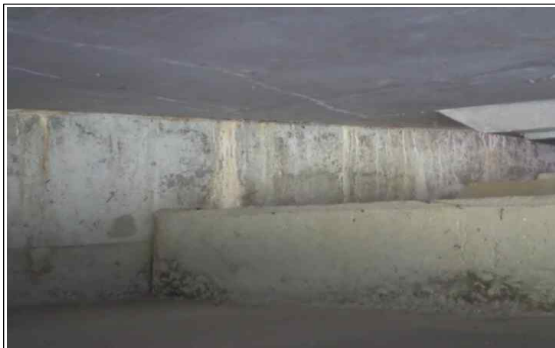
교대 상행선 A1 흉벽 백태

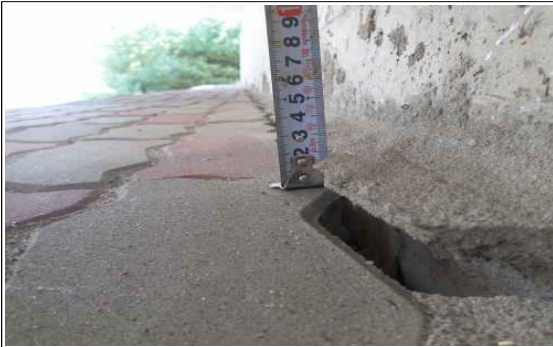
하행선 A2 법면 이격 및 침하

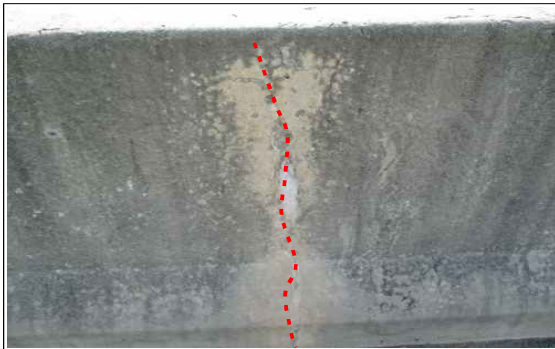
방호벽 하행선 S1균열(폭 0.3mm)

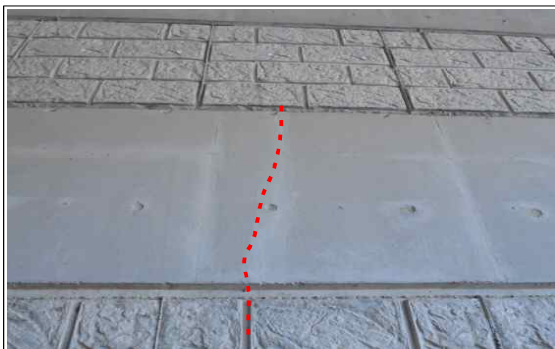
교대 상행선 A2 보수부 재균열(폭 0.2mm)

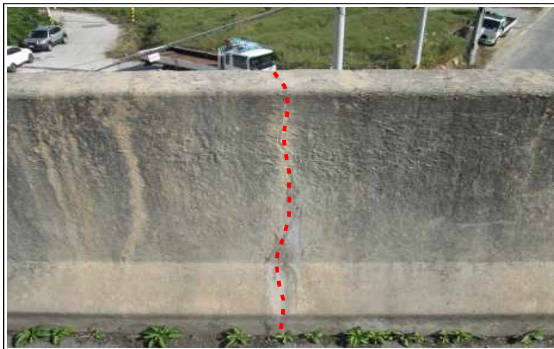
상동IC방향 S1 방호벽 균열(폭 0.5mm)

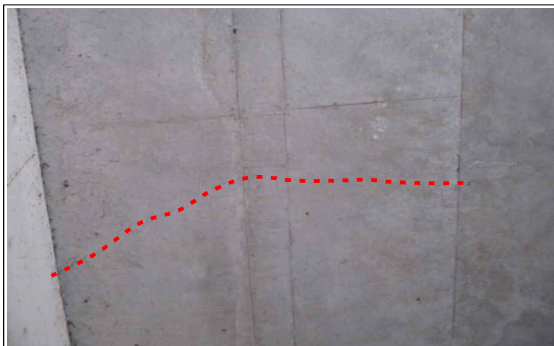
바닥판하면 상동IC방향 S1  
균열(폭 0.2mm)

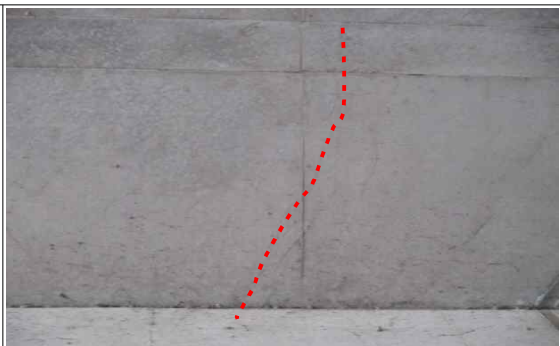
바닥판하면 군도8호선방향 S1  
균열(폭 0.2mm)

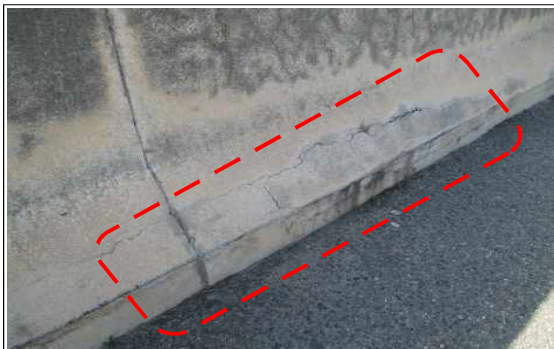
방호벽 군도8호선방향 S5 콘크리트 들뜸

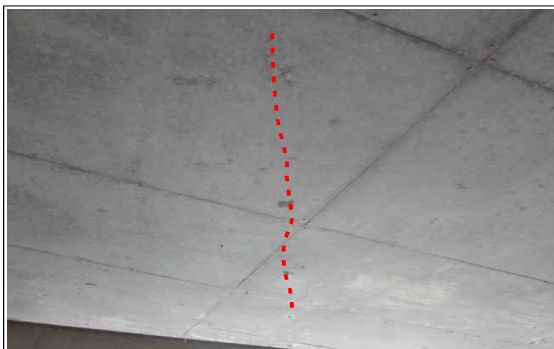
바닥판하면 상동IC방향 S5  
균열(폭 0.1mm)

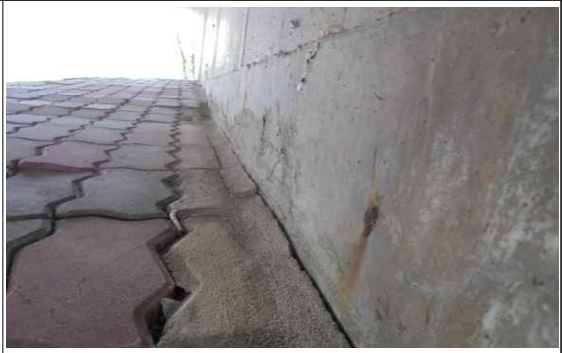
군도8호선방향 A1 법면 이격

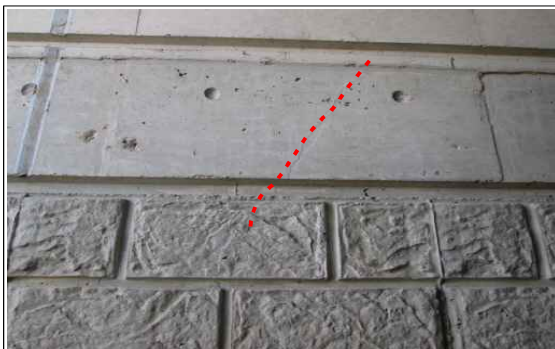
교대 하행선 A1 벽체  
균열(폭 0.3mm)
