# 1. 동대구 JCT 1교

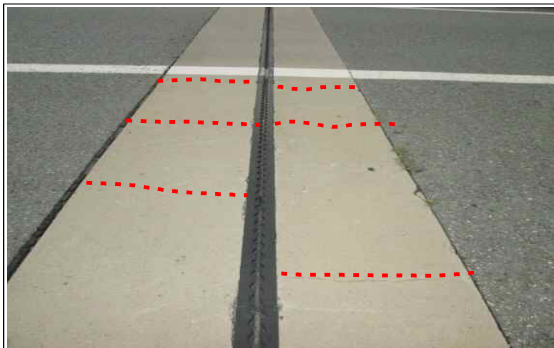
신축이음 A1 하부 누수

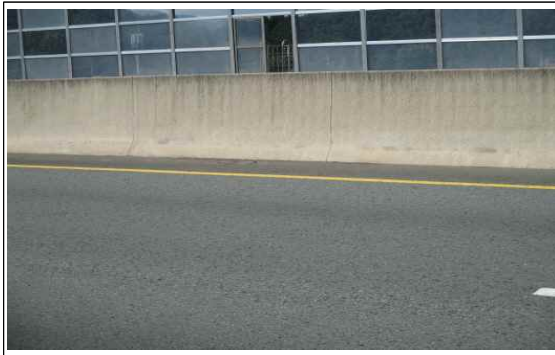
교면포장 상행선 S2 라벨링

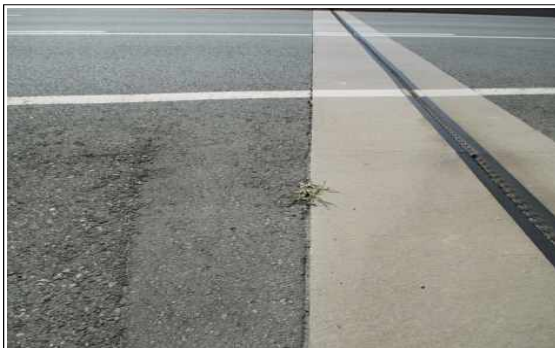
신축이음 상행선 A1 후타재 접속부 이격

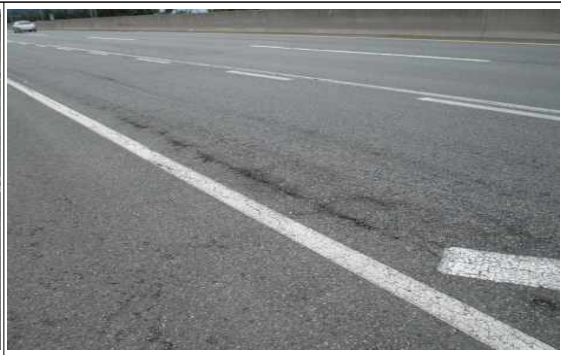
교면포장 상행선 S2 라벨링

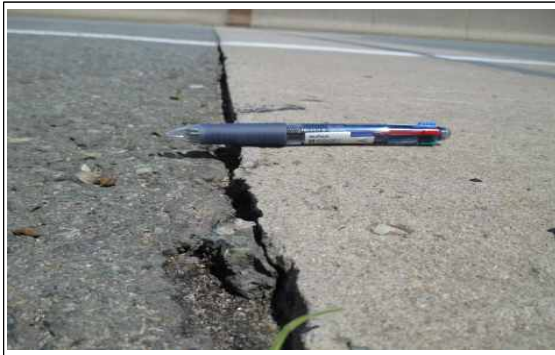
신축이음 하행선 A2 후타재 접속부  
이격 및 단차

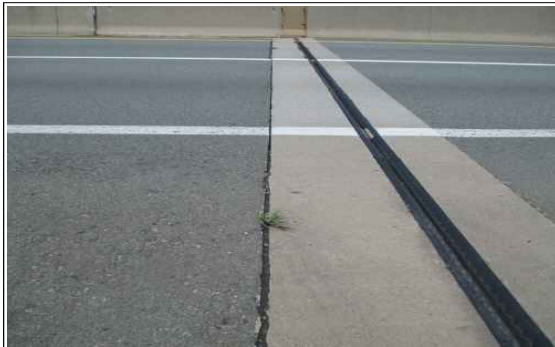
신축이음 상행선 A1 후타재 접속부 이격

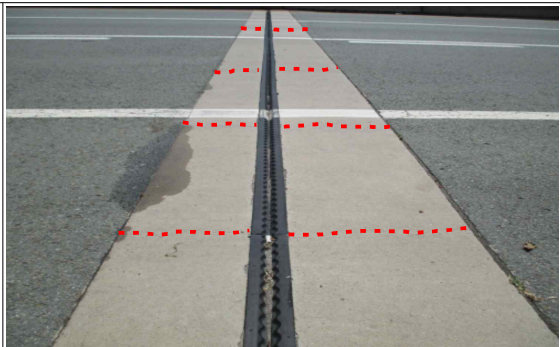
신축이음 상행선 A2 이물질 퇴적

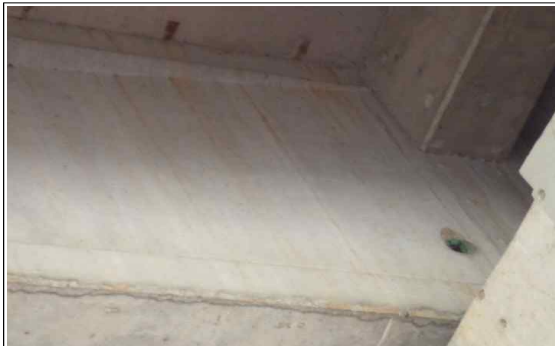
주형 하행선 S1 G5 망상균열
