# 1. 옥산보도육교

## 2. 옥산육교

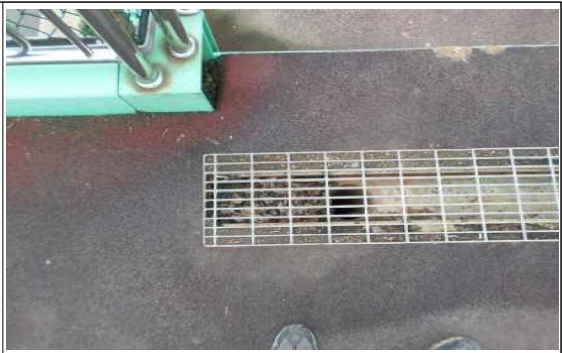
배수시설 이물질퇴적

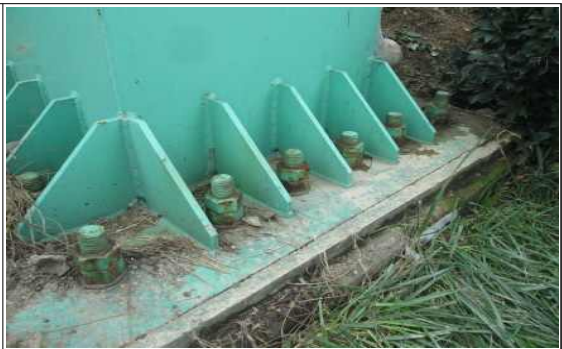
A2측 기둥 하부 볼트 녹발생

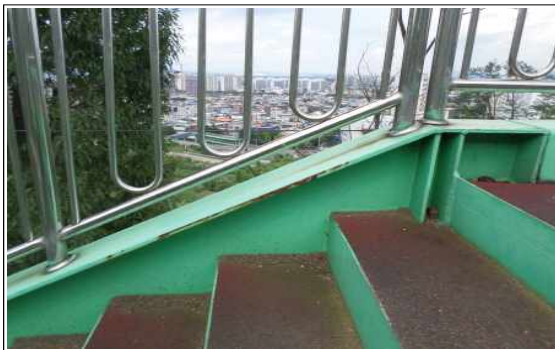
A1 계단 녹발생

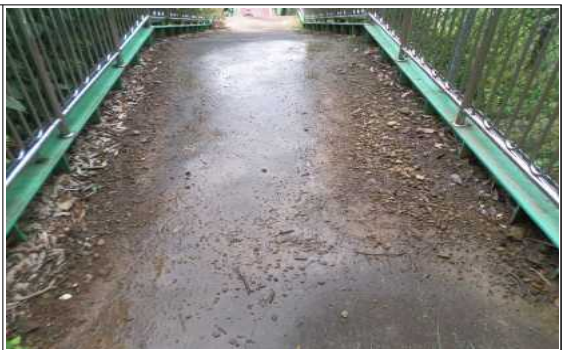
A2 계단 이물질퇴적

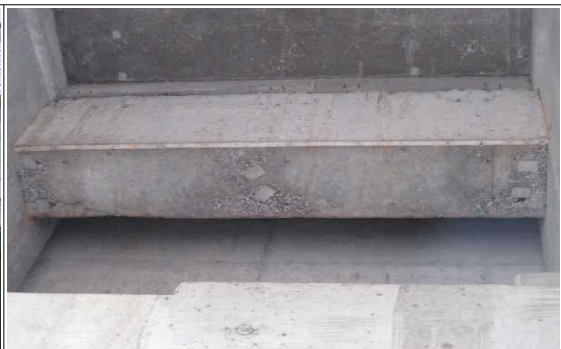
가로보 S1 G1~G2 재료분리

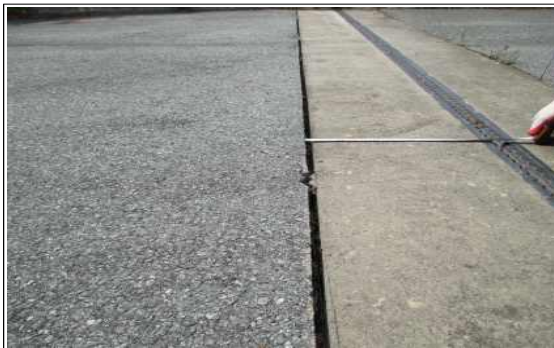
신축이음 A1 후타재 접속부 이격

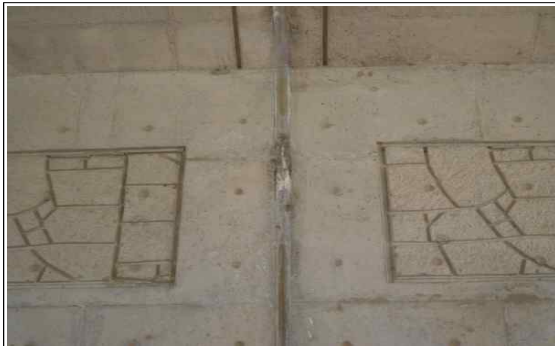
대구·수성IC방향 A1 벽체 접합부 백태

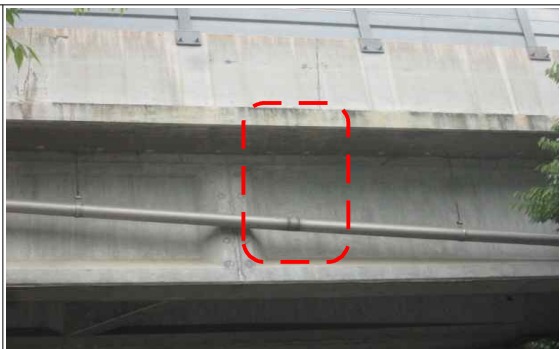
배수시설 하행선 S1  
배수관 연결재 탈락

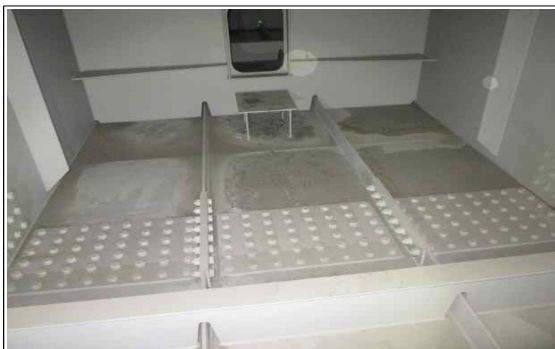
주형내부 상행선 G2 S1 우수유입흔적

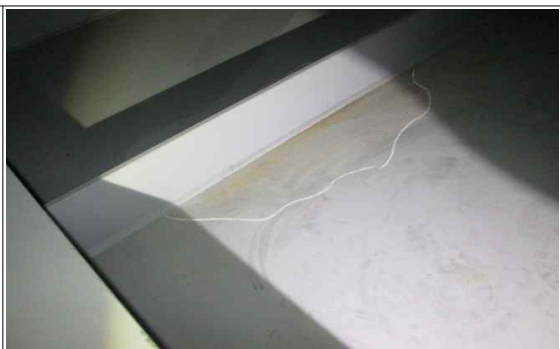
주형내부 상행선 G2 S1 주형내부  
녹발생

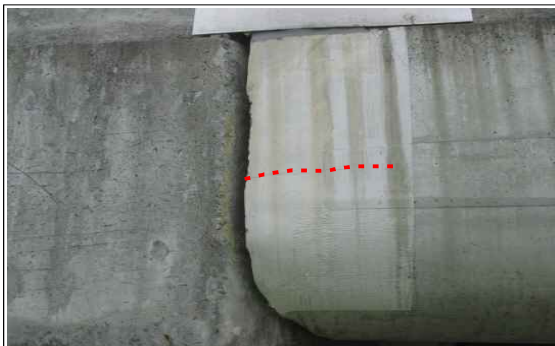
바닥판하면 상행선 S1  
보수부 재균열(폭 0.1mm)

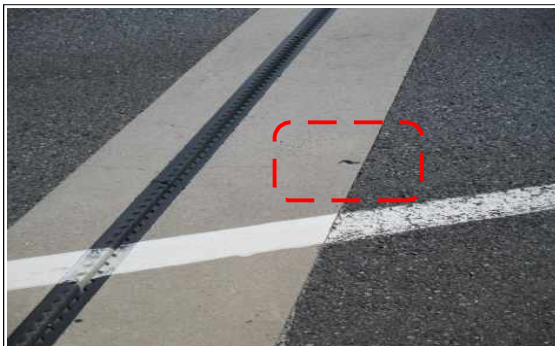
신축이음 하행선 A1 후타재 국부 손상
