# 1. 남 밀 양IC 1교

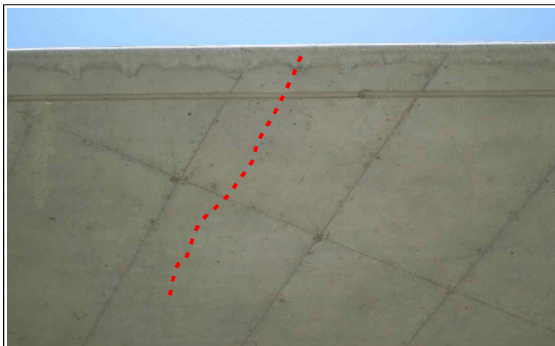
바닥판하면 S1 균열(폭 0.2mm)

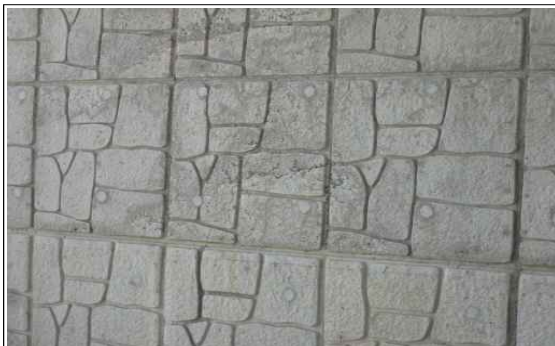
교대 대구·부산방향 A1 재료분리

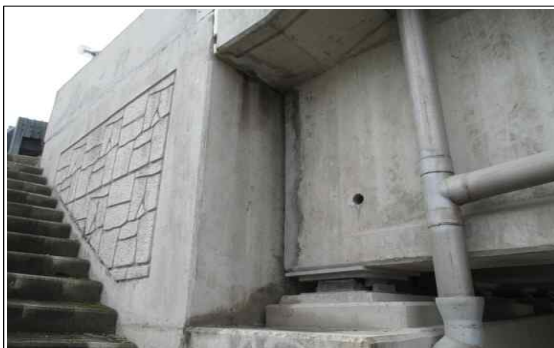
신축이음 상행선 A1 하부 누수

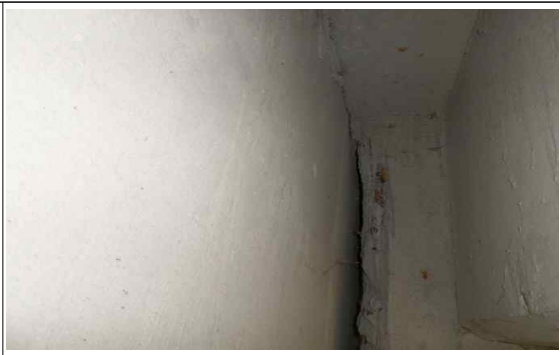
주형 하행선 S1 G5 절단부 철근노출

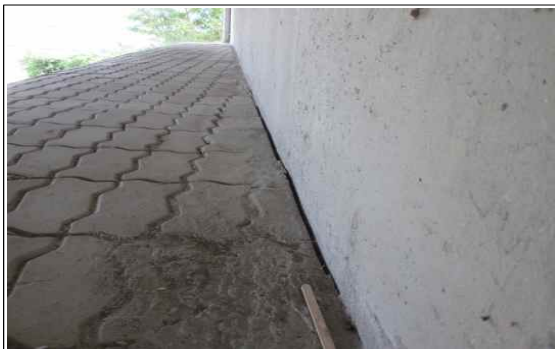
상행선 A1 법면 이격

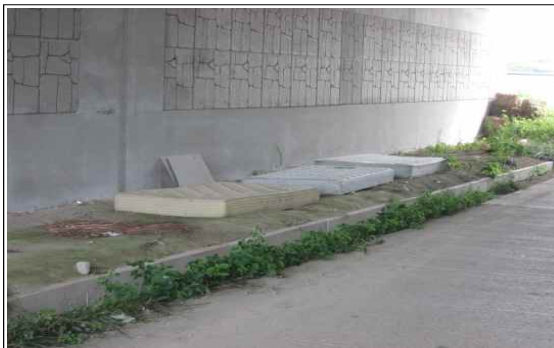
교대 하행선 A2 벽체 지장물 적치

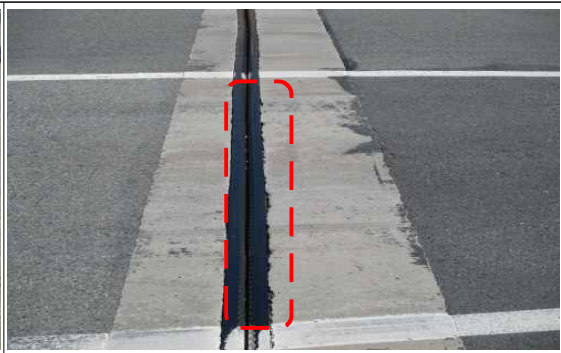
신축이음 하행선 A1  
후타재 콘크리트 박락

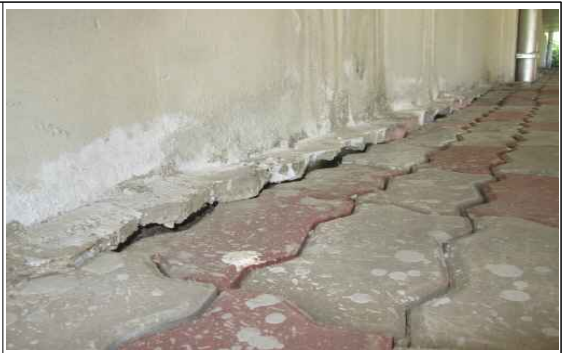
하행선 A2 법면 침하
