**섬  
안  
큰  
다  
리  
정  
밀  
점  
검  
사  
진  
첩  
20  
15.  
11  
포  
항  
시  
남  
구  
청**

섬 안 큰 다 리 정 밀 점 검 용 역  
**정 밀 점 검 보 고 서**

**[ 사 진 첩 ]**

**포 항 시 남 구 청**  
**( 주 ) 지 아 이 이 엔 지**

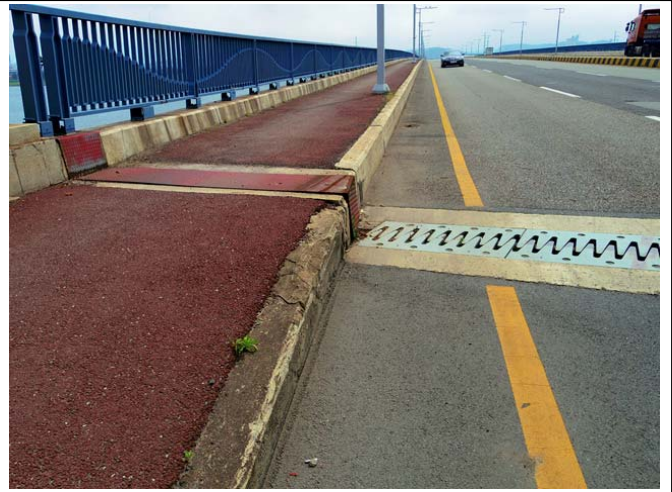
교면포장 운동장방향 A1 접속부 침하

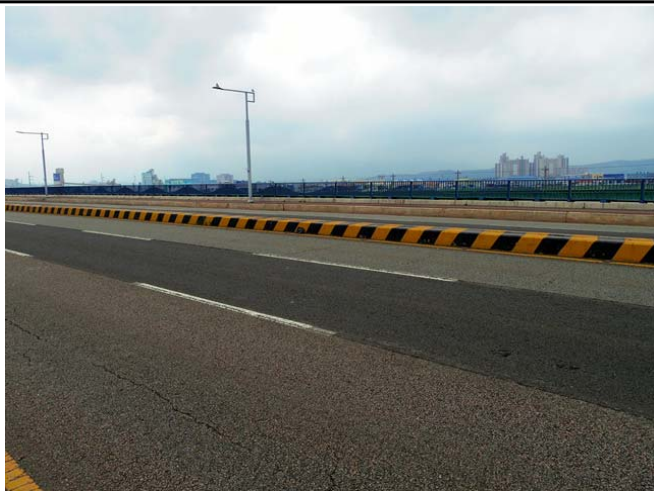
교면포장 운동장방향 S01 1차로 균열

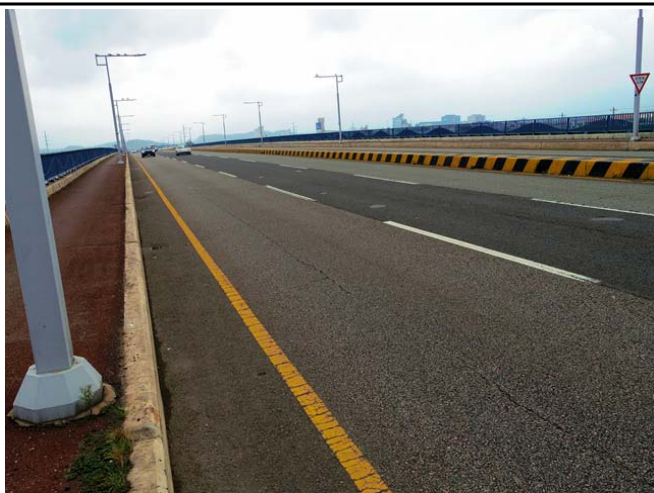
교면포장 운동장방향 S01 3차로 전구간 균열 및 라벨링

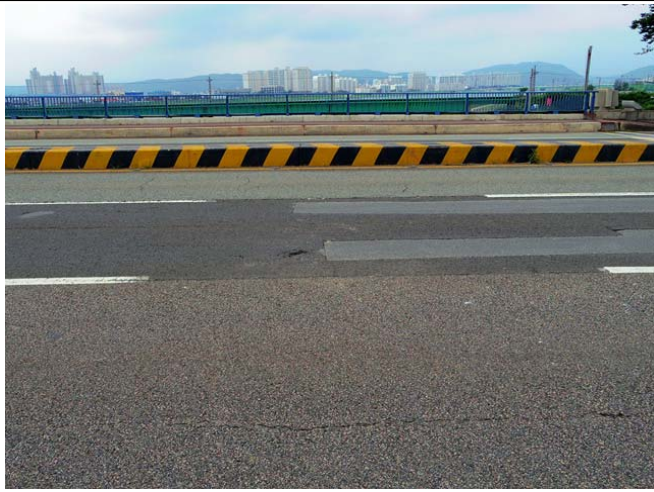
교면포장 운동장방향 S01 포트홀

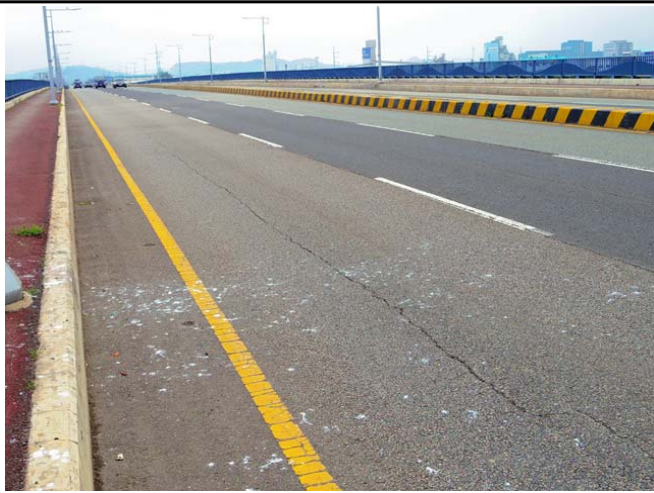
교면포장 운동장방향 S02 3차로 전구간 균열 및 라벨링

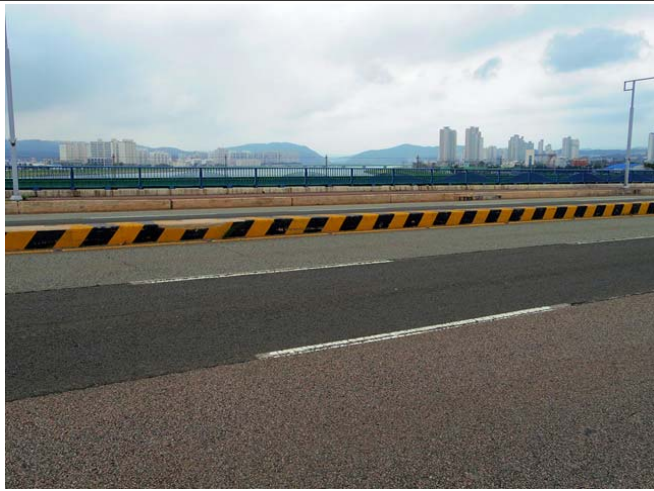
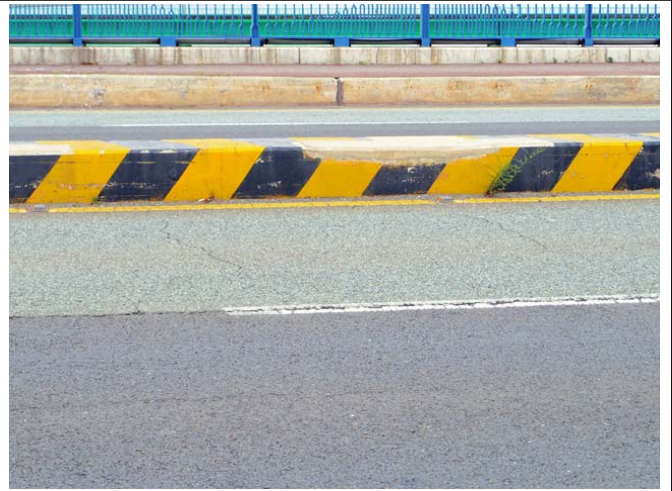
교면포장 운동장방향 S03 1차로 균열

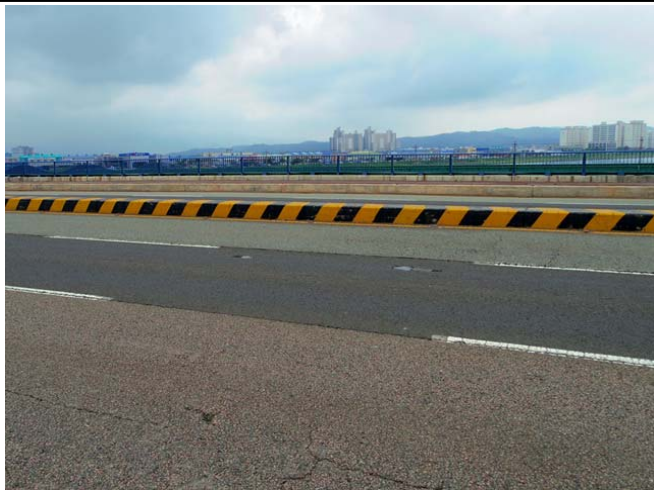
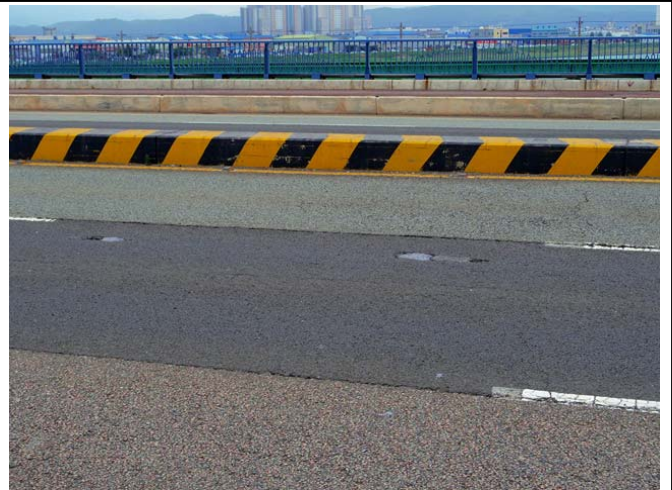
교면포장 운동장방향 S03 포트홀

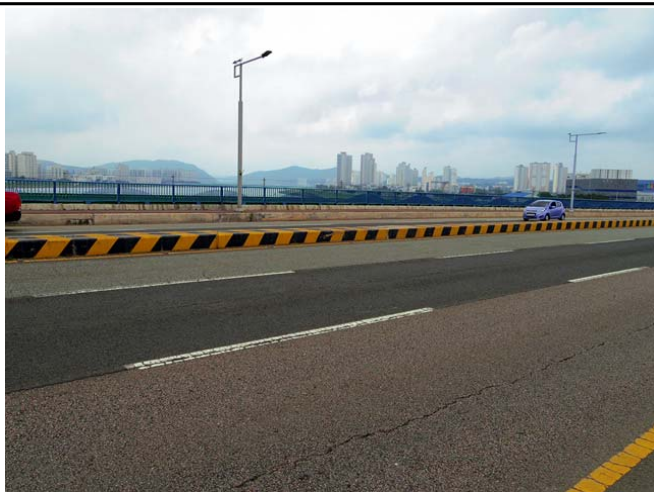
교면포장 운동장방향 S04 1차로 균열

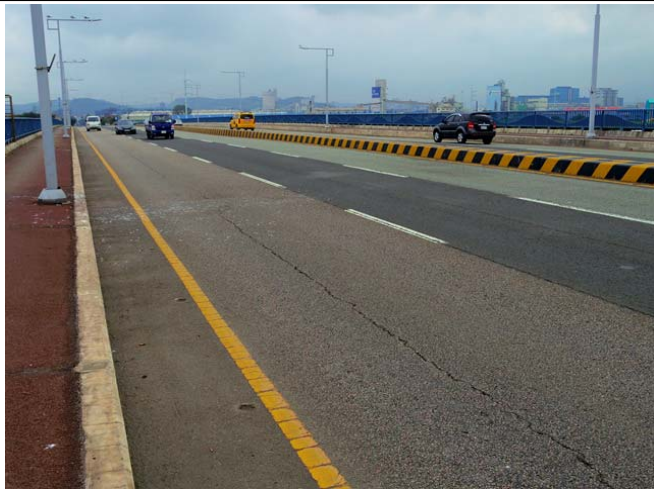
교면포장 운동장방향 S04 3차로 전구간 균열 및 라벨링

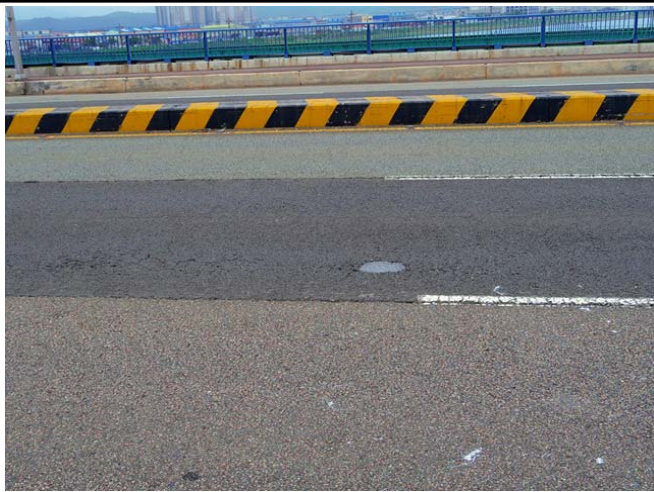
교면포장 운동장방향 S04 라벨링

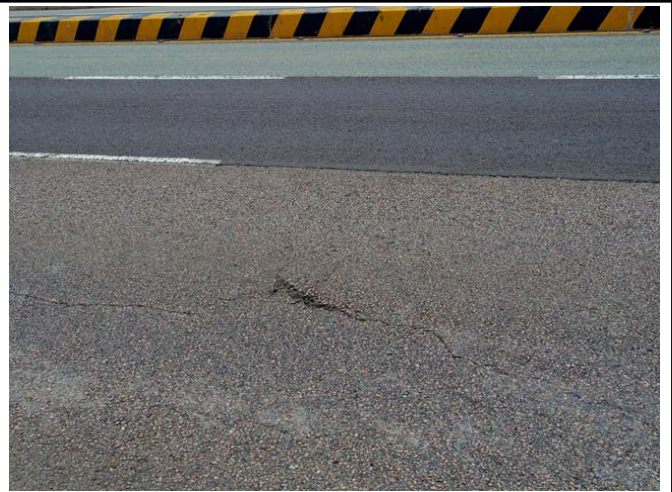
교면포장 운동장방향 S05 3차로 급힘

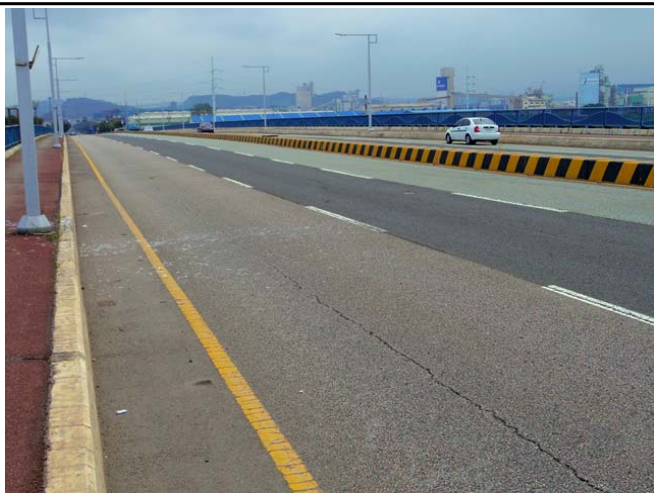
교면포장 운동장방향 S05 3차로 전구간 균열 및 라벨링

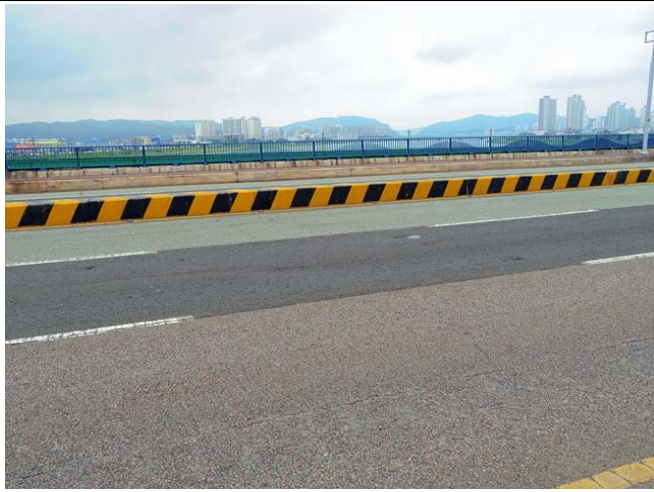
교면포장 운동장방향 S05 포트홀 A=0.2×0.2×5

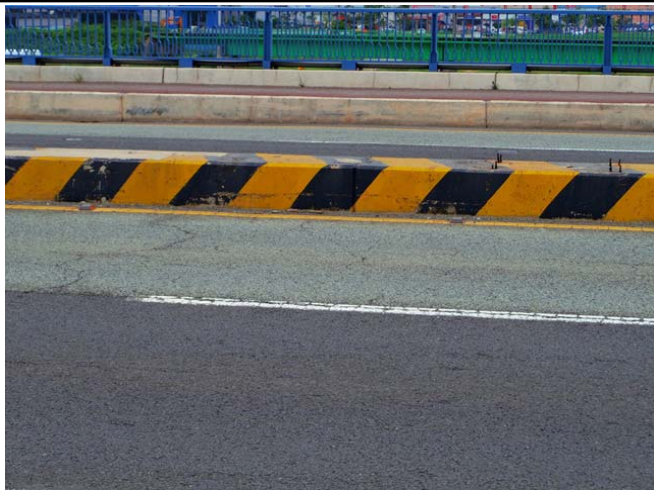
교면포장 운동장방향 S06 1차로 망상균열

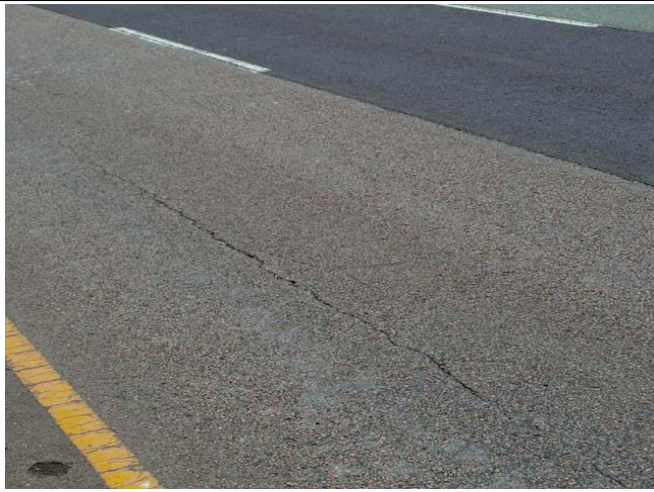
교면포장 운동장방향 S07 3차로 전구간 균열 및 라벨링

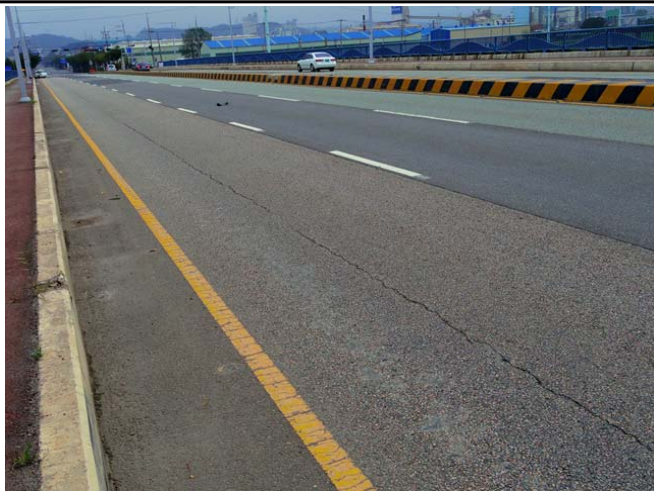
교면포장 운동장방향 S08 3차로 전구간 균열 및 라벨링

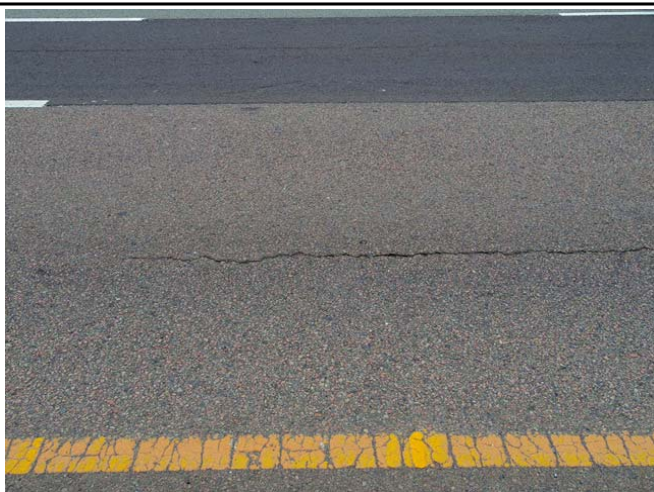
교면포장 운동장방향 S10 3차로 전구간 균열 및 라벨링

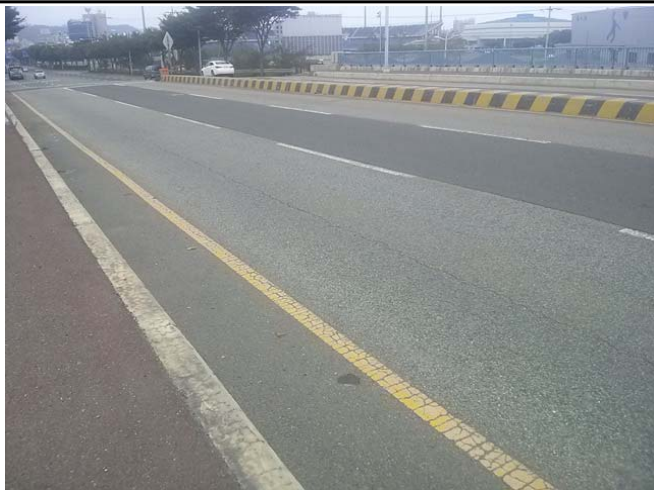
교면포장 포스코방향 S01 3차선 망상균열

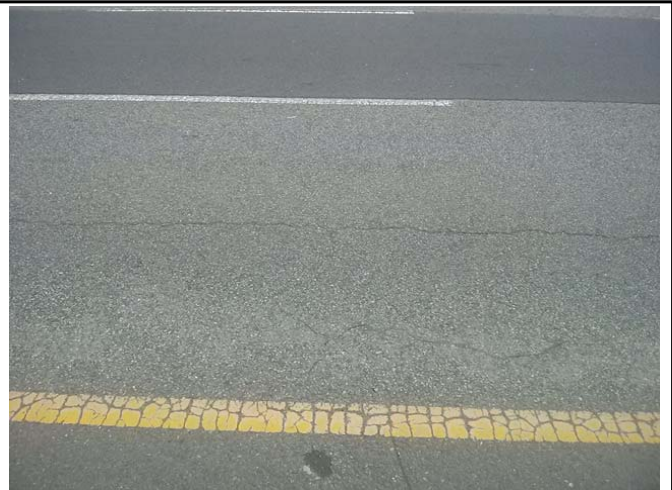
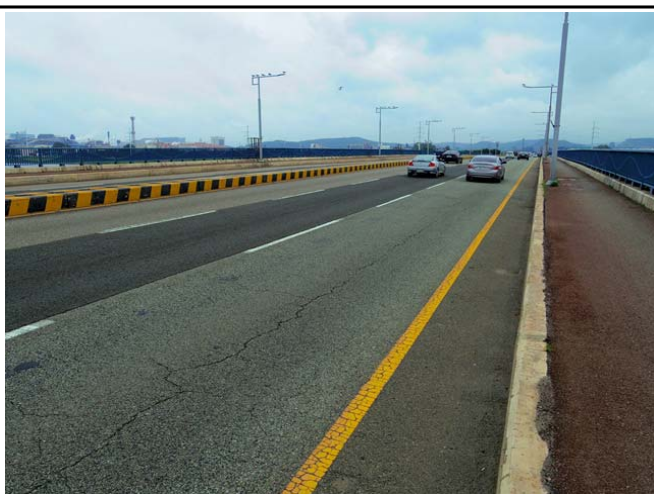
교면포장 포스코방향 S02 3차선 망상균열

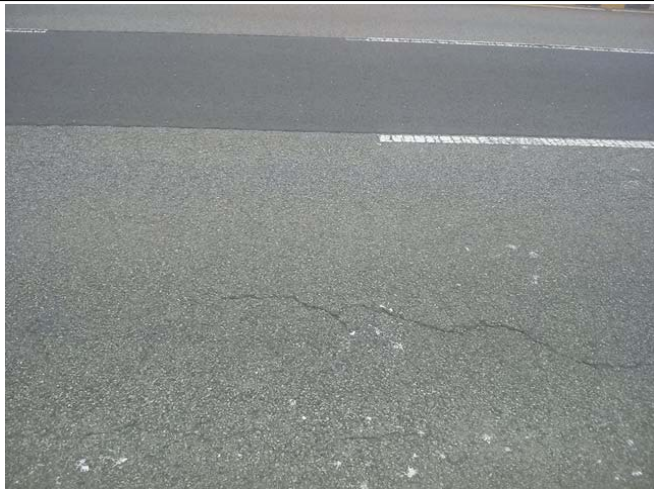
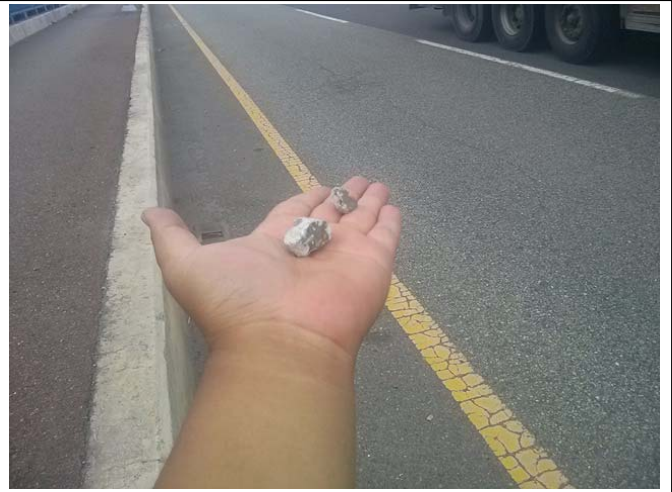
교면포장 포스코방향 S02 3차선 망상균열

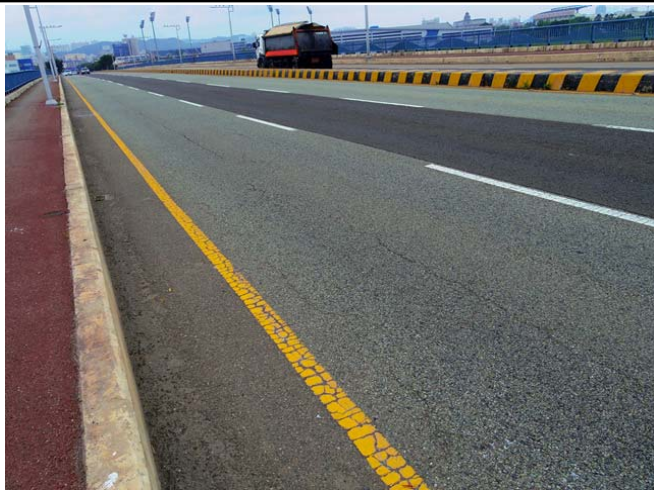
교면포장 포스코방향 S05 3차선 망상균열

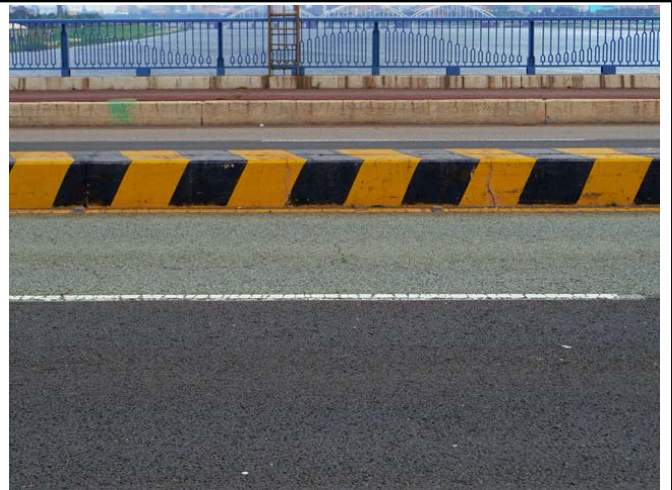
교면포장 포스코방향 S04 1차선 균열

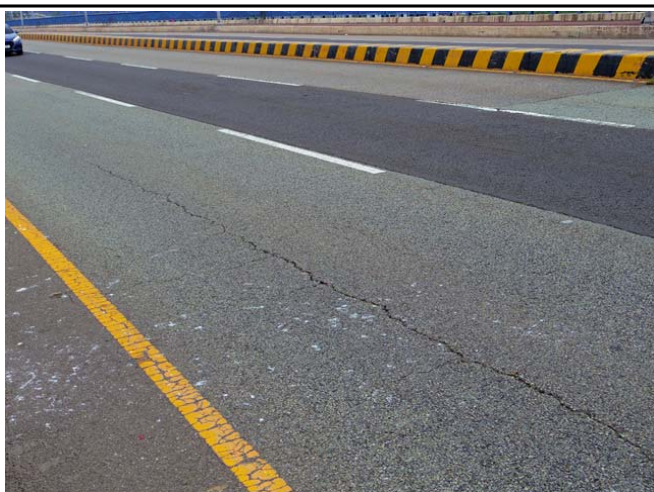
교면포장 포스코방향 S04 3차선 망상균열

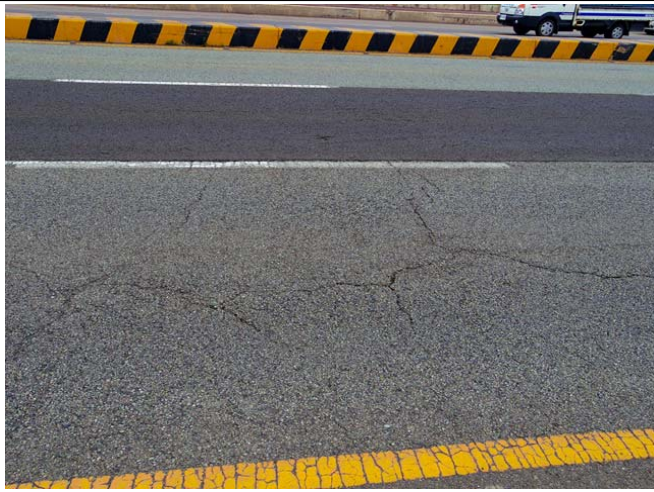
교면포장 포스코방향 S07 3차선 망상균열

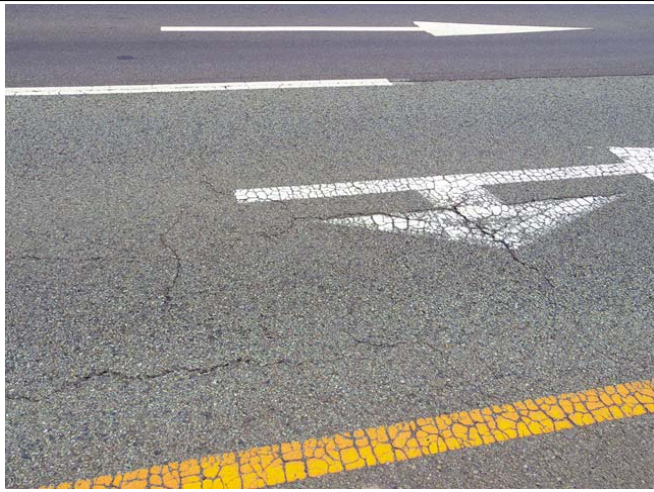
교면포장 포스코방향 S09 3차선 망상균열

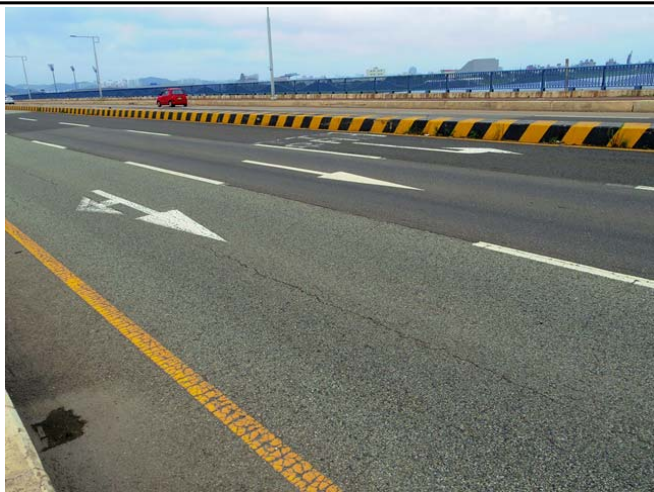
교면포장 포스코방향 S09 균열

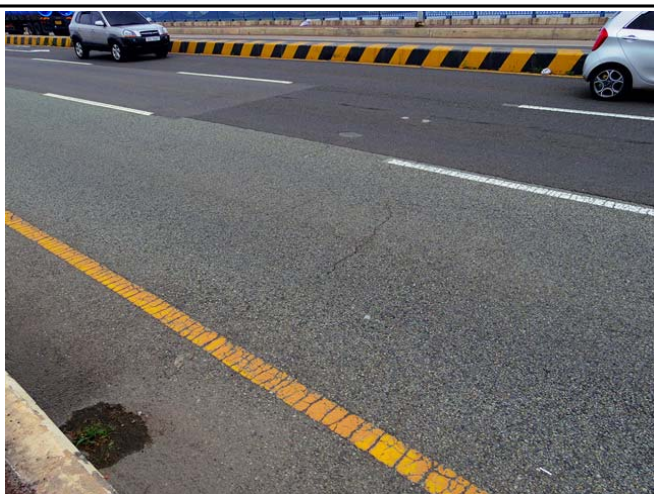
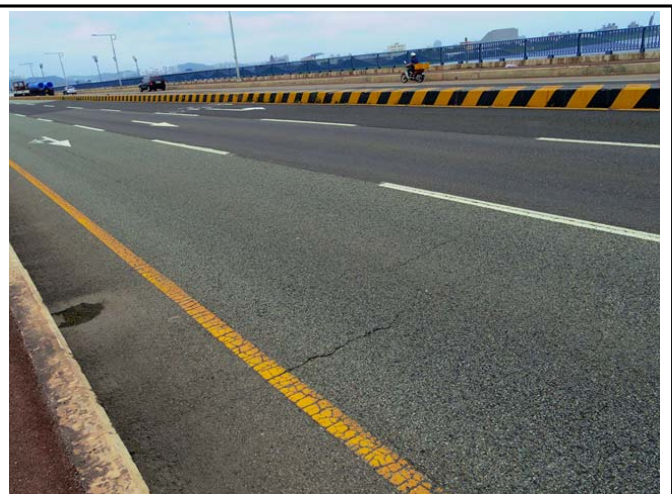
교면포장 포스코방향 S10 균열

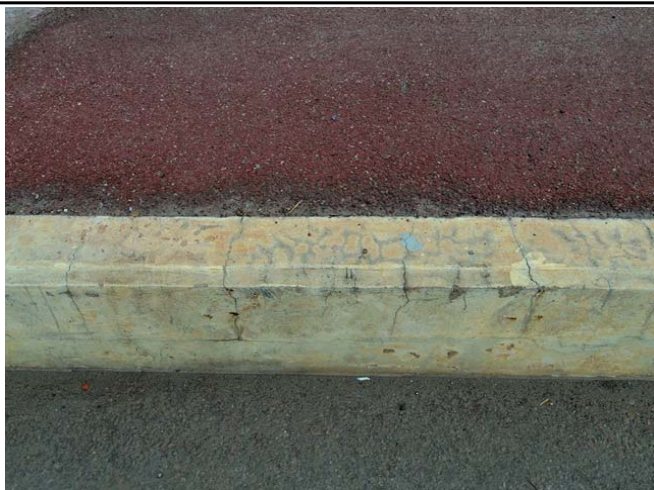
연석 운동장방향 S01 도로부 수직균열

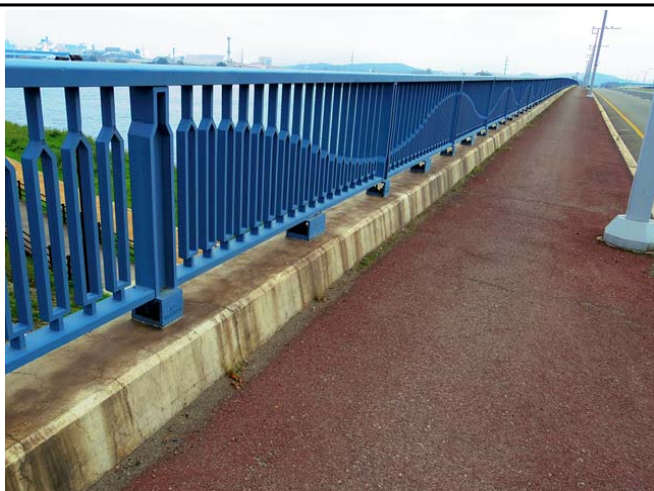
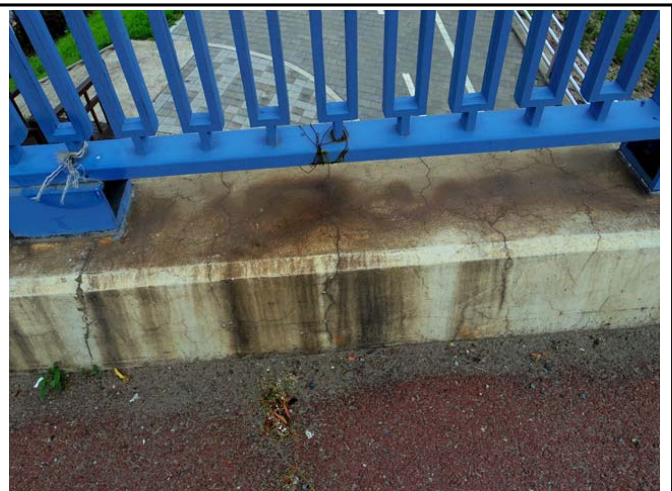
연석 운동장방향 S01 외측 균열

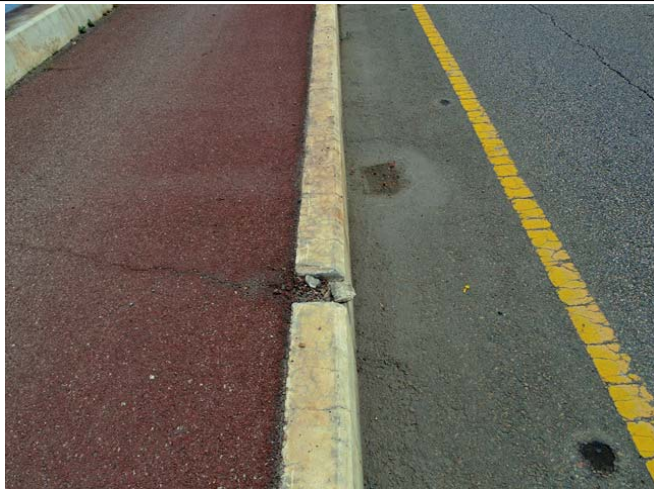
연석 운동장방향 S03 도로부 파손

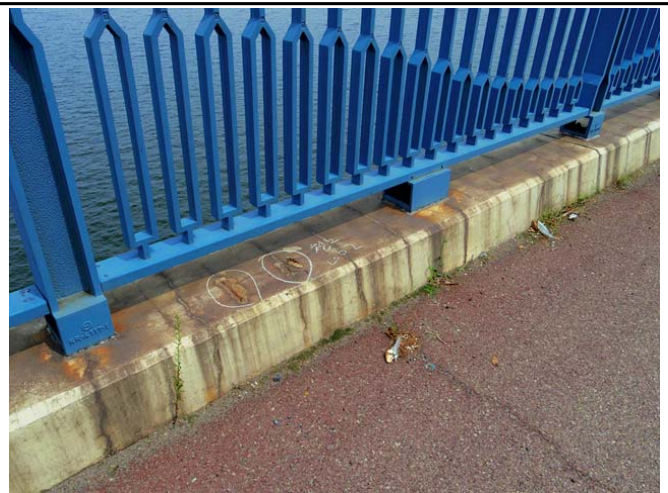
연석 운동장방향 S04 외측 철근노출

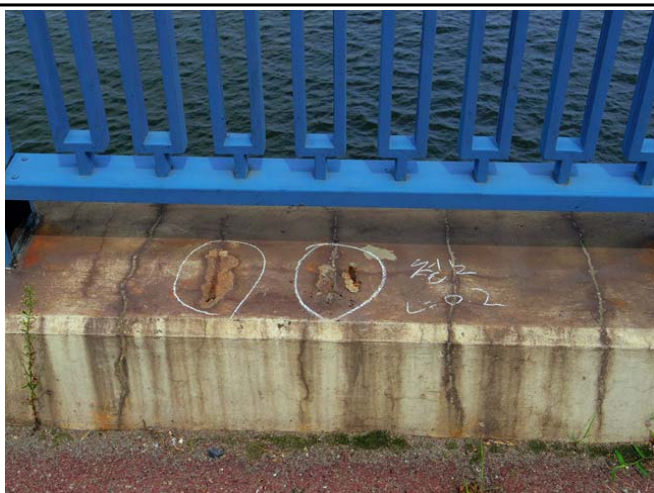
연석 운동장방향 S04 외측 철근노출

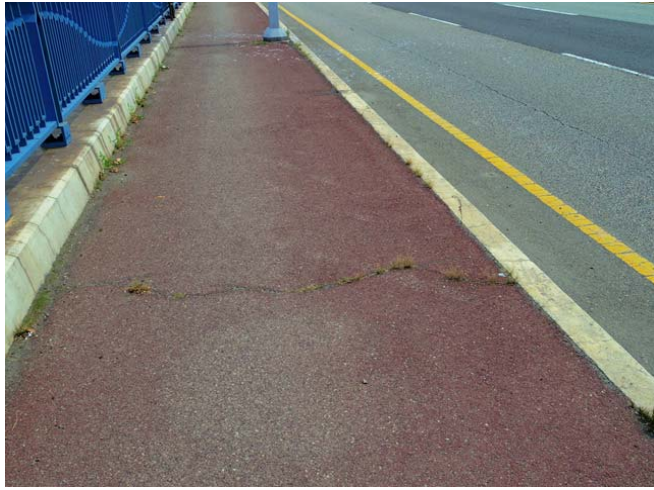
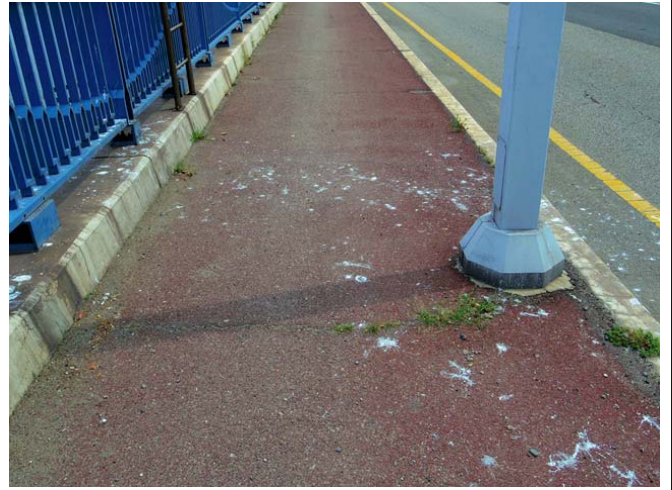
연석 운동장방향 S05 보도부 균열

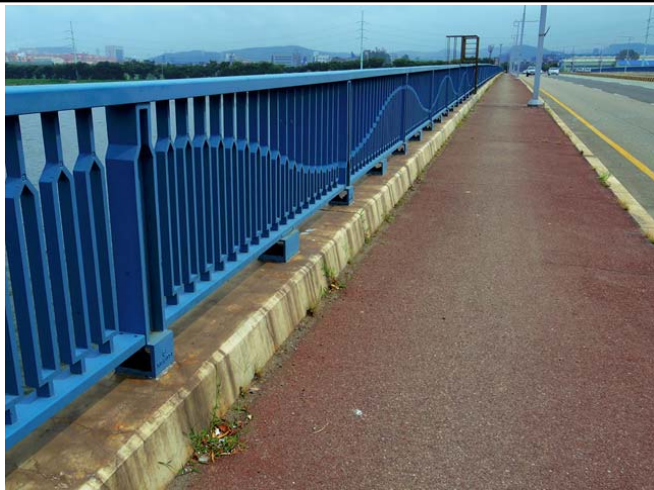
연석 운동장방향 S05 외측 균열

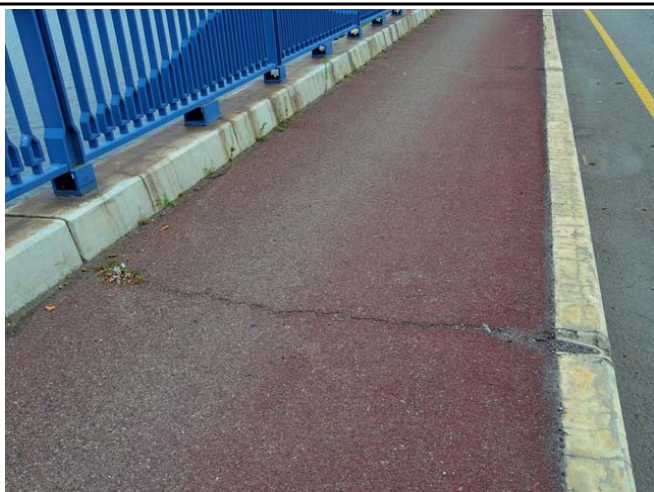
연석 운동장방향 S06 보도부 균열

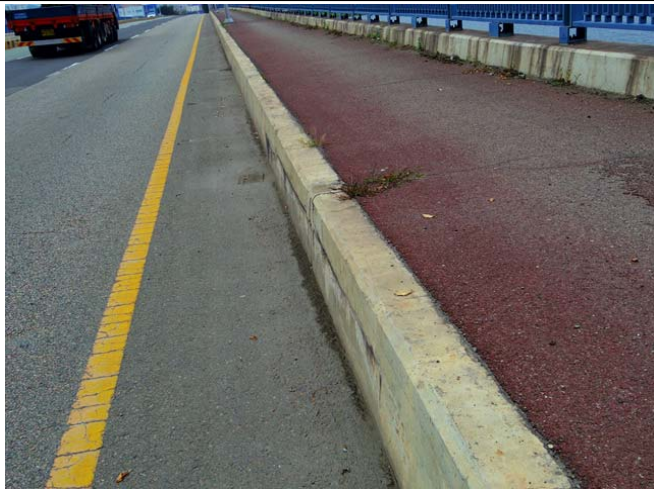
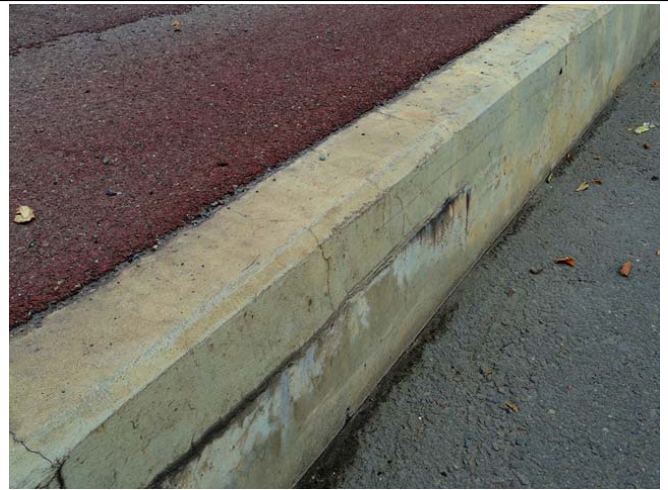
연석 운동장방향 S07 도로부 수직균열

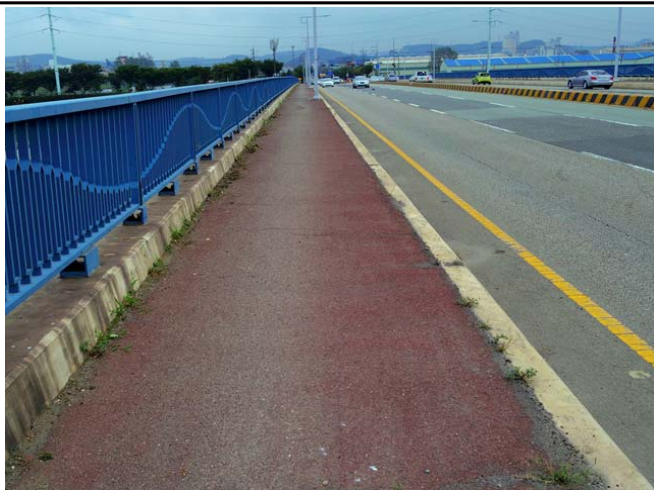
연석 운동장방향 S07 보도부 균열

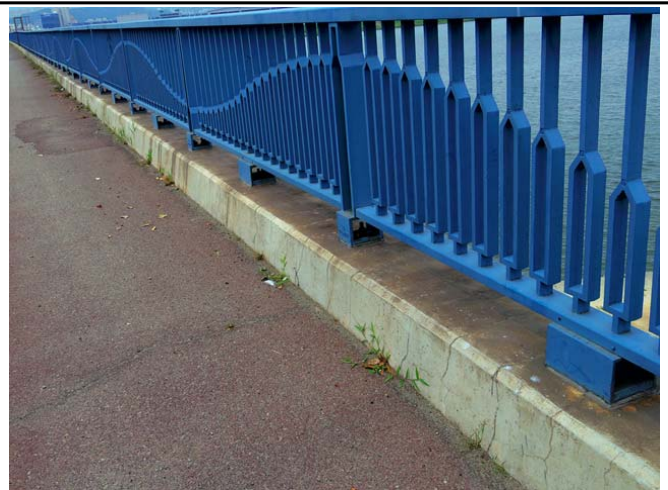
연석 운동장방향 S07 외측 균열

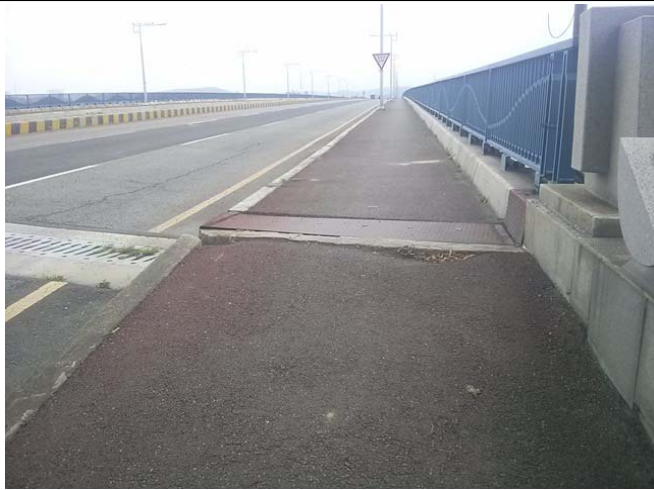
연석 포스코방향 S01 보도부 침하

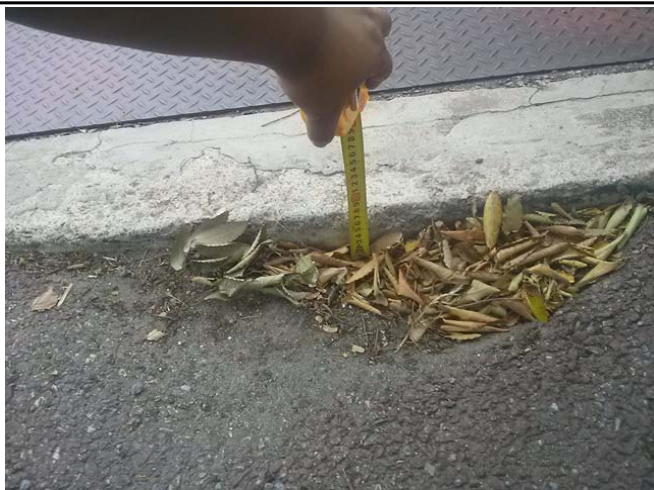
연석 포스코방향 S01 보도부 침하 A=2m×1m

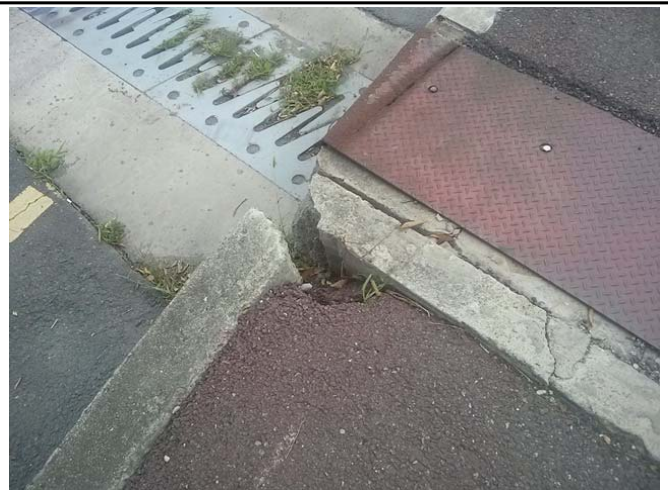
연석 포스코방향 S01 보도부 침하 A=2m×1m

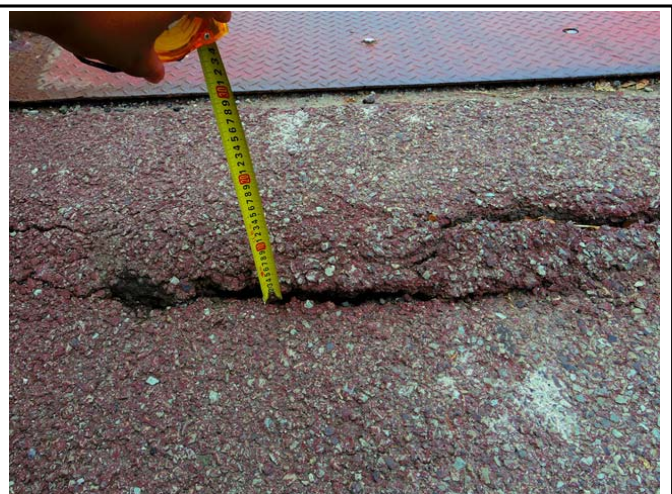
연석 포스코방향 S10 보도부 침하 A=2.5m×5.0m

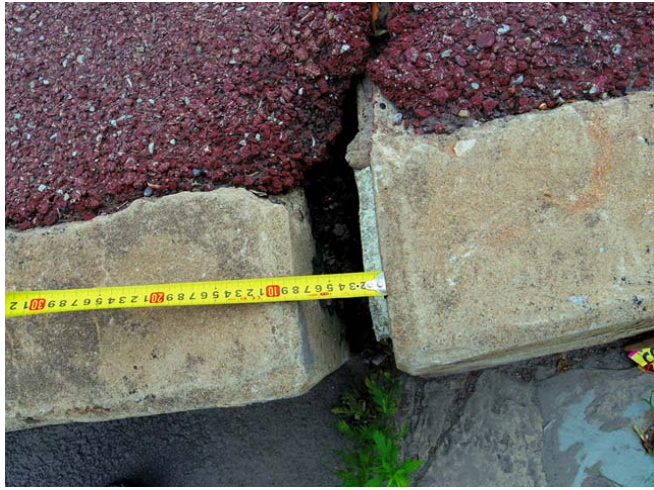
연석 포스코방향 S10 보도부 침하 A=2.5m×5.0m

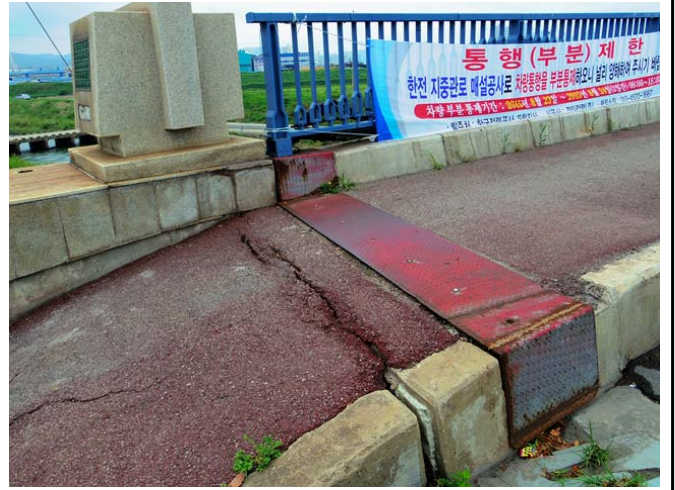
슬래브하면 포스코방향 S06 캔틸레버 균열부 백태

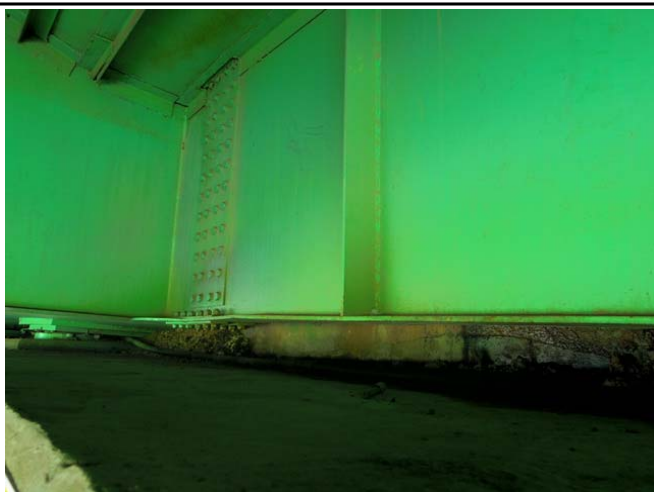
슬래브하면 A2 중앙부 파손 및 하부 이물질퇴적

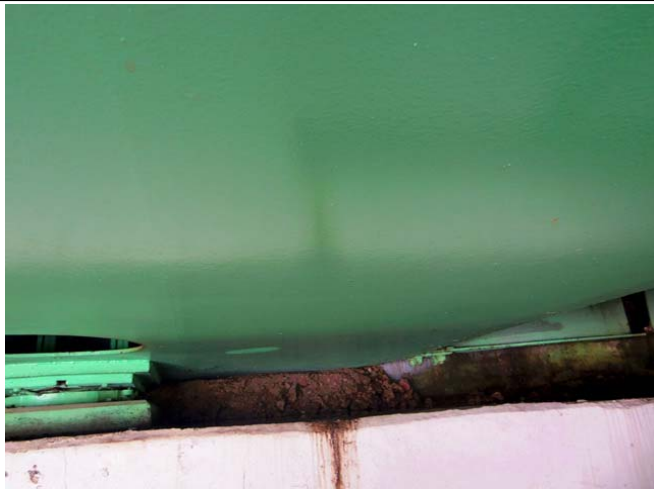
슬래브하면 A2 중앙부 파손 및 하부 이물질퇴적

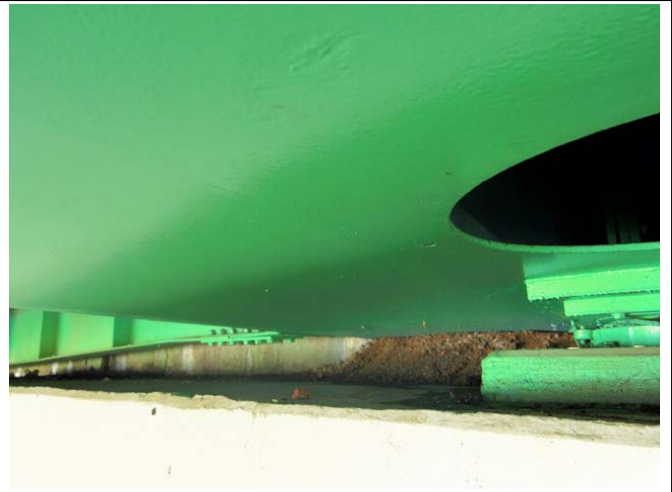
슬래브하면 A2 중앙부 파손 및 하부 이물질퇴적

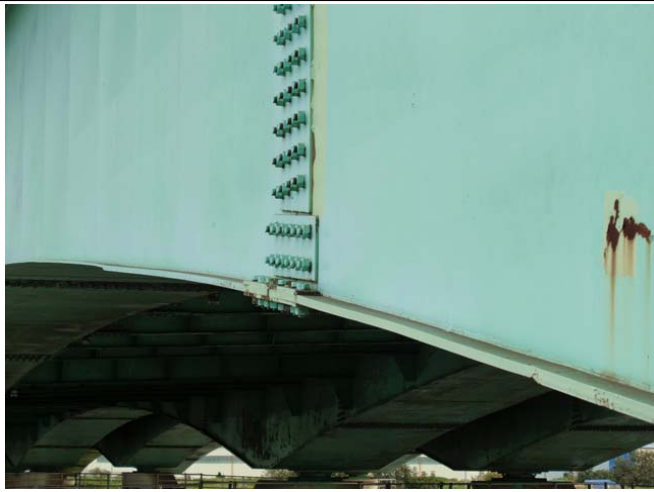
거더외부 G2-S04 하류측면 부식

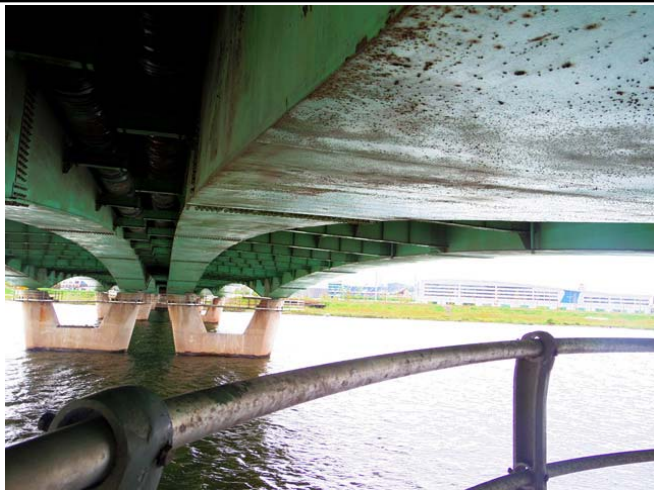
거더외부 G2-S04 하면 부식

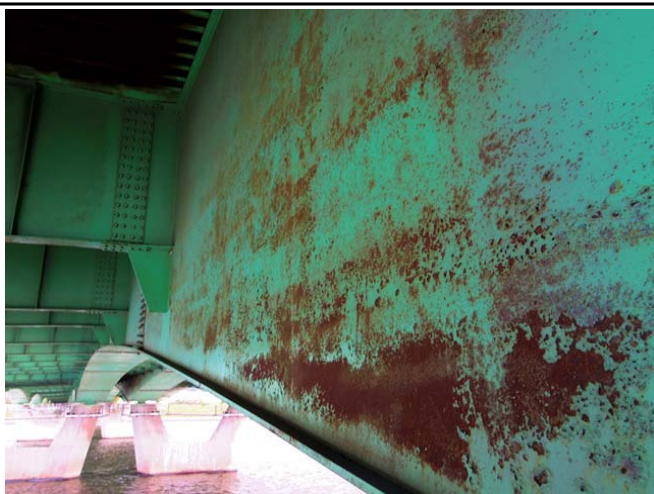
거더외부 G3-S03 상류측면 부식

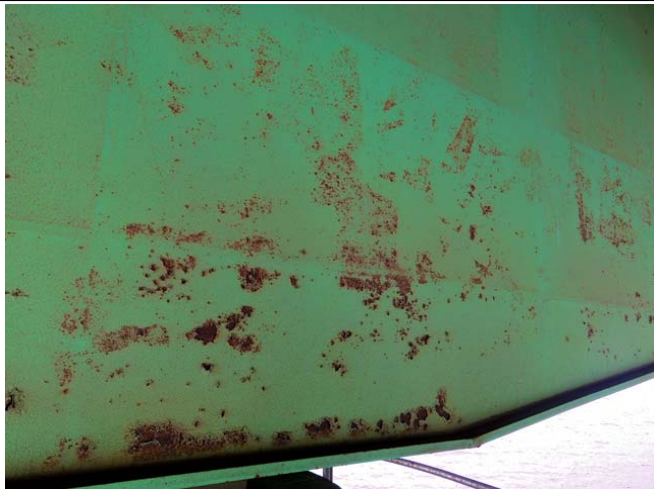
거더외부 G3-S03 하류측면 부식

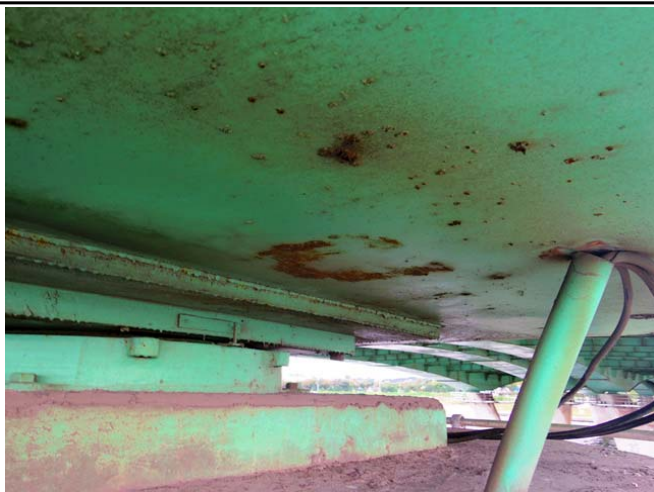
거더외부 G3-S06 하류측면 도장부식

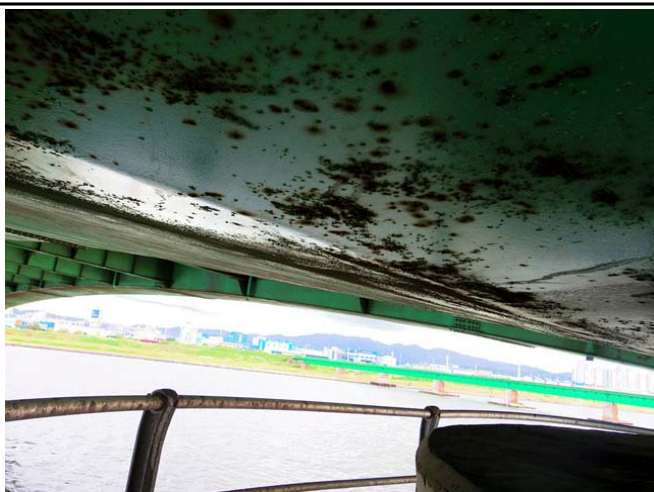
거더외부 G4-S03 하류측면 부식

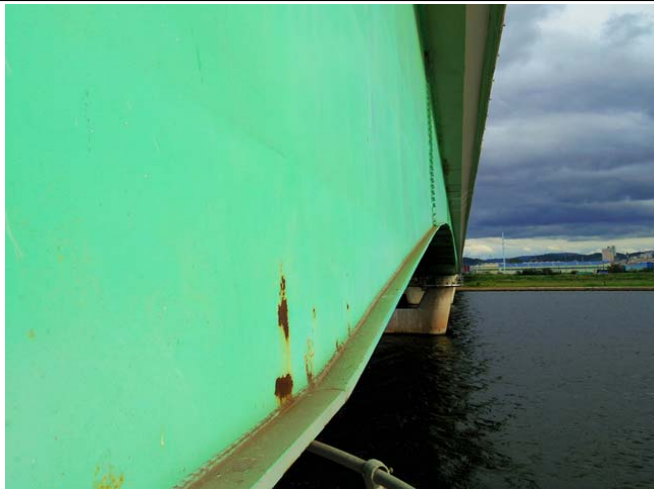
거더외부 G4-S04 상류측면 부식

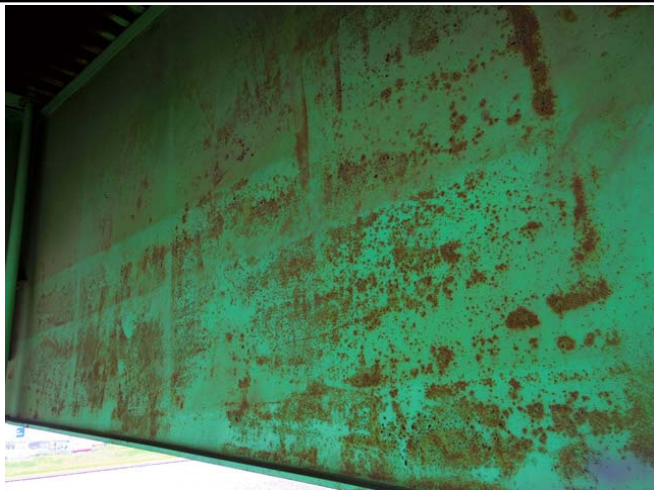
거더외부 G4-S04 하류측면 부식

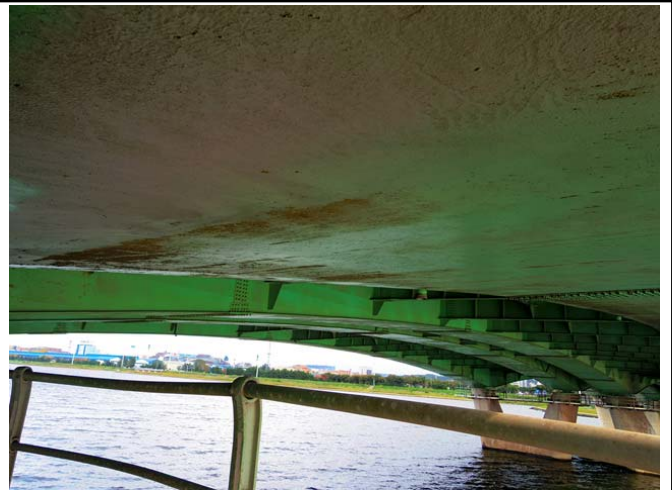
거더외부 G4-S04 하면 부식

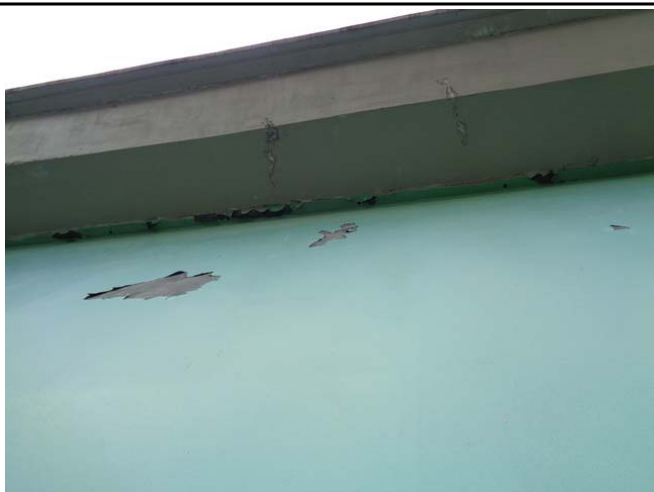
거더외부 G4-S05 상류측면 도장박리

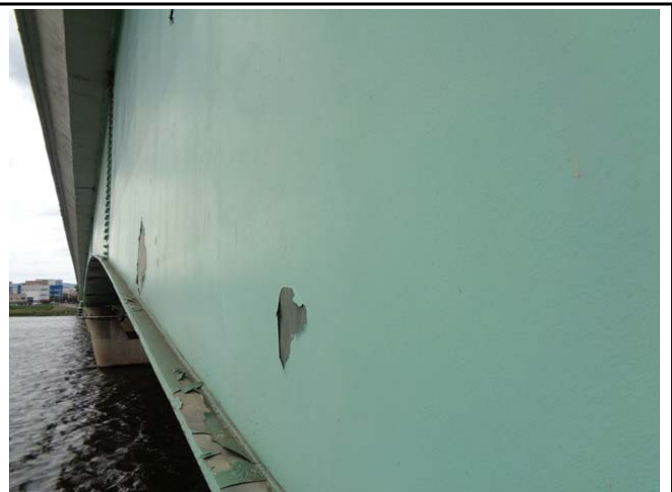
거더외부 G4-S06 상류측면 도장박리

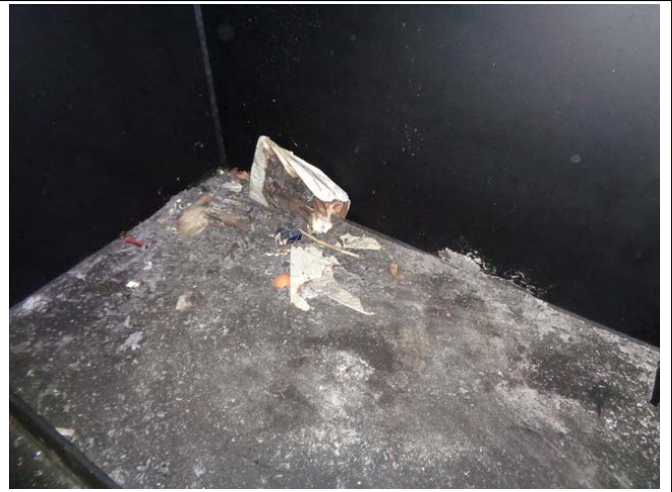
거더내부 G1-S01 이물질퇴적

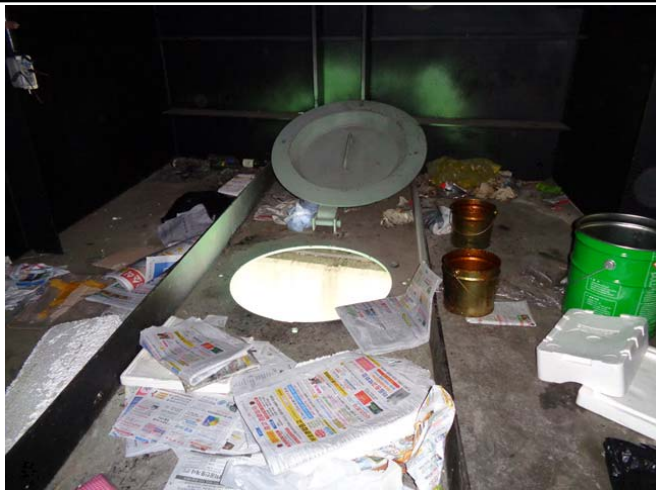
거더내부 G1-S01 하면 화재흔적

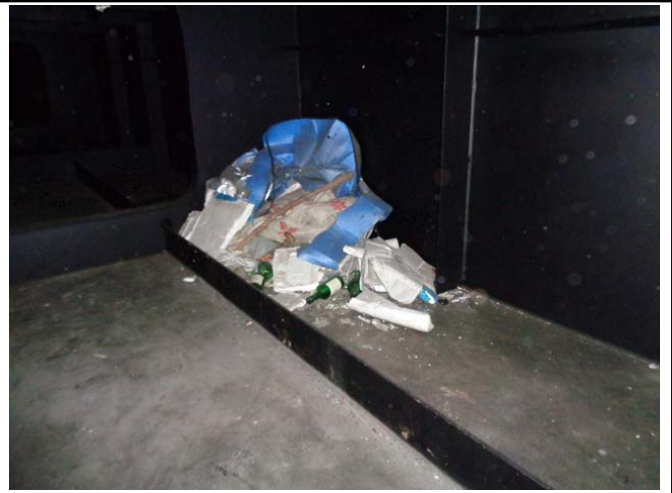
거더내부 G1-S03 하면 부식

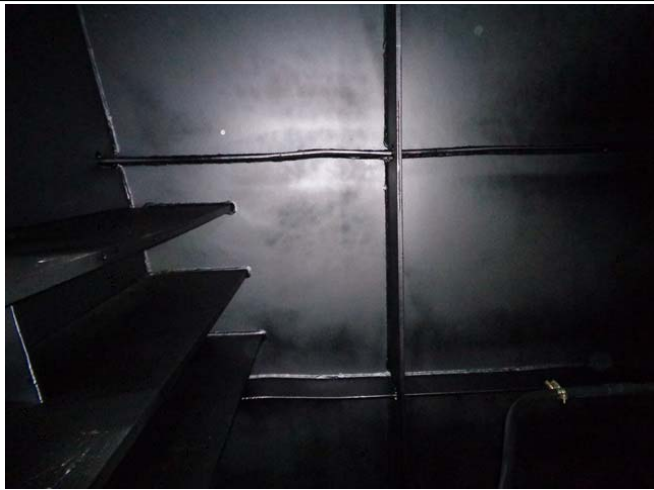
거더내부 G1-S02 상면 리브변형 D=25mm, L=0.5m
