**섬  
안  
큰  
다  
리  
정  
밀  
점  
검  
사  
진  
첩  
20  
15.  
11  
포  
항  
시  
남  
구  
청**

섬 안 큰 다 리 정 밀 점 검 용 역  
**정 밀 점 검 보 고 서**

**[ 사 진 첩 ]**

**포 항 시 남 구 청**  
**( 주 ) 지 아 이 이 엔 지**

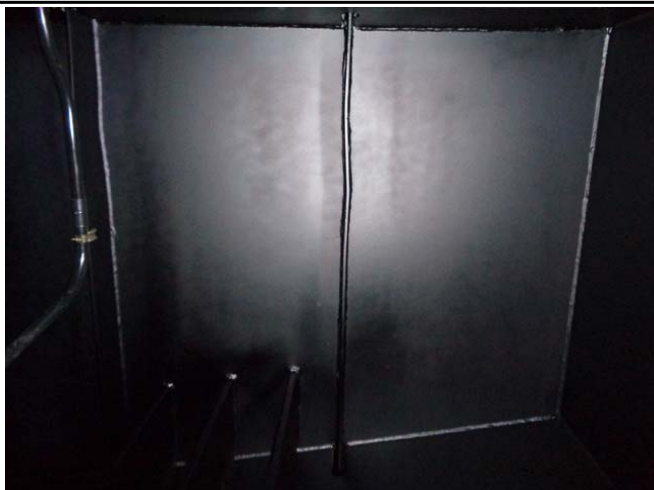
거더내부 G1-S03 상면 리브변형 D=20mm, L=0.5m

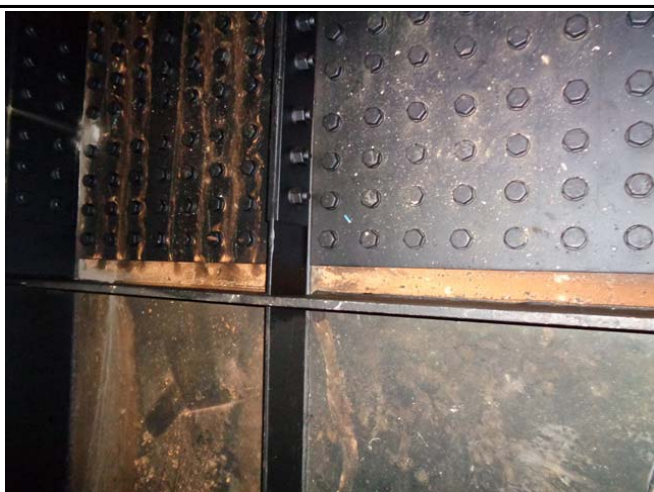
거더내부 G1-S04 SP13 하면 부식

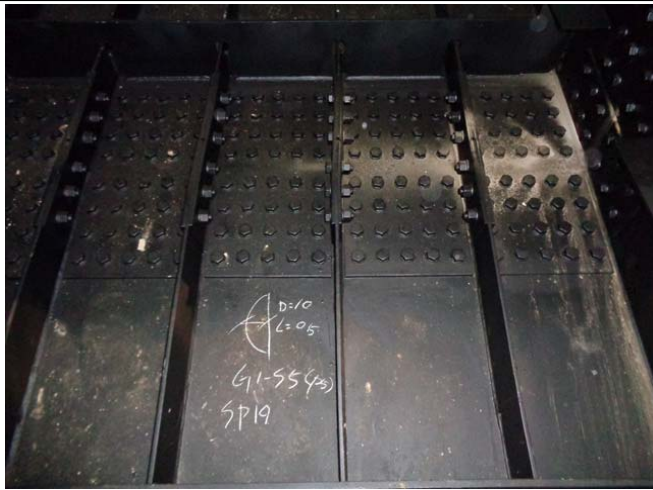
거더내부 G1-S06 상면 리브변형 D=25mm, L=0.5m

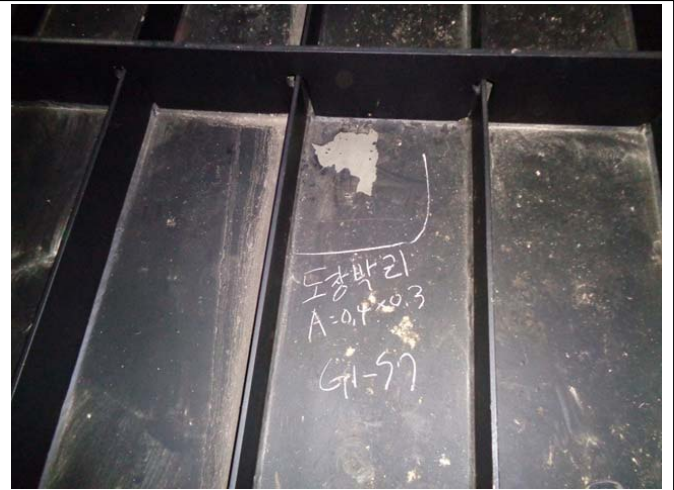
거더내부 G1-S07 하면 도장박리

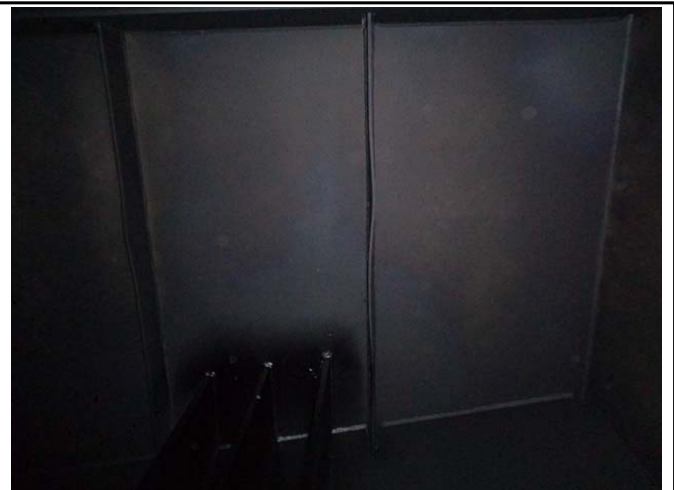
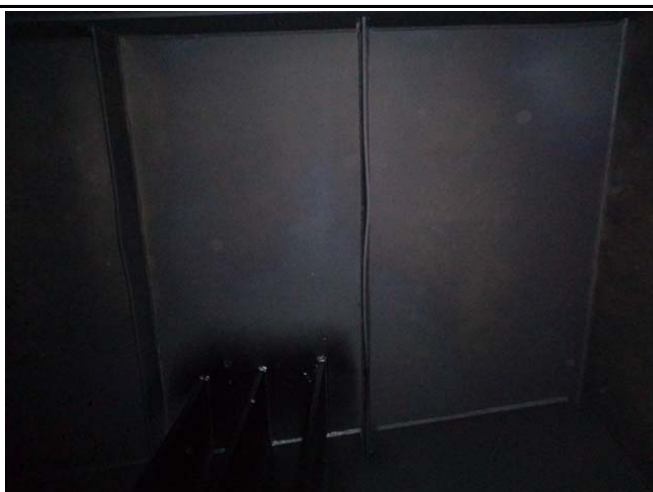
거더내부 G1-S06 상면 리브변형 D=25mm, L=0.5m

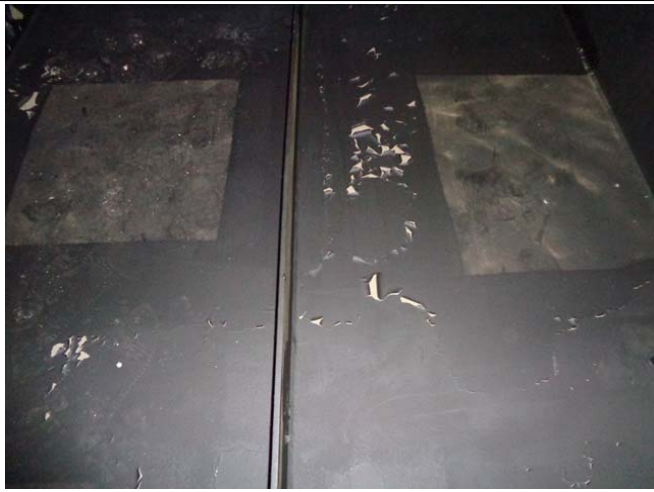
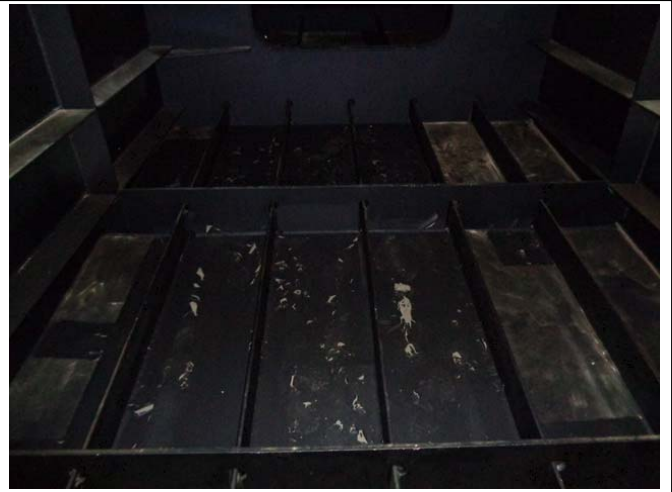
거더내부 G1-S06 하면 도장박리

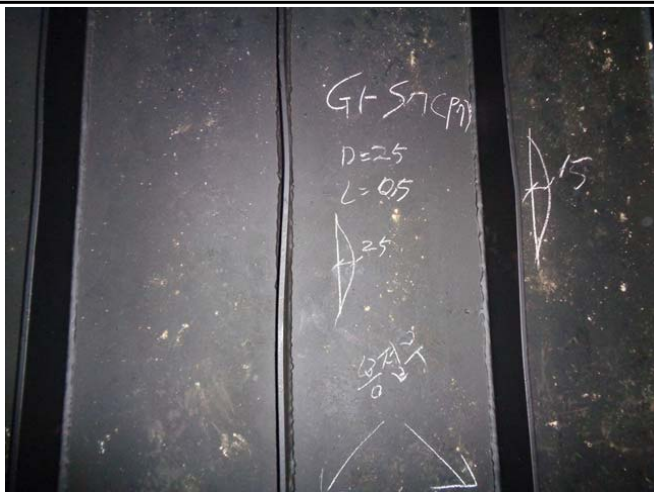
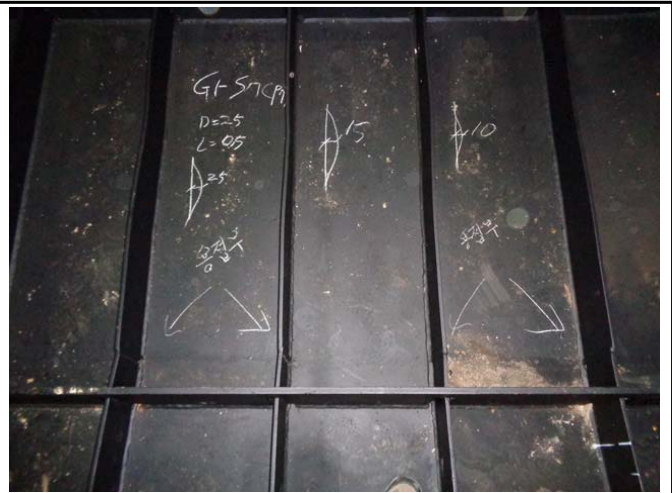
거더내부 G1-S07 하면 리브변형 D=25mm, L=0.5m

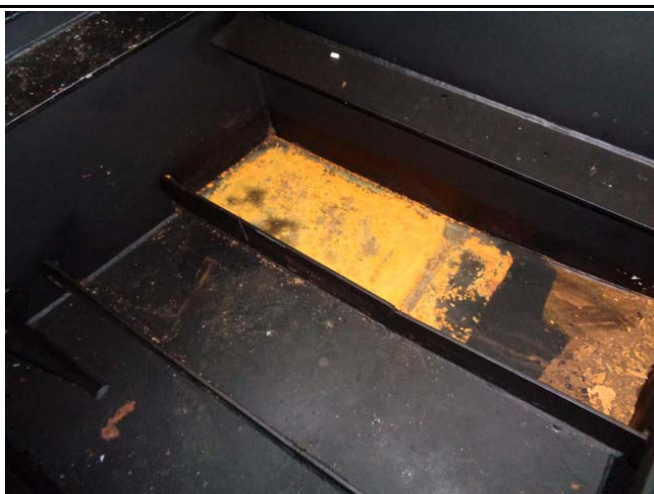
거더내부 G1-S07 하면 부식

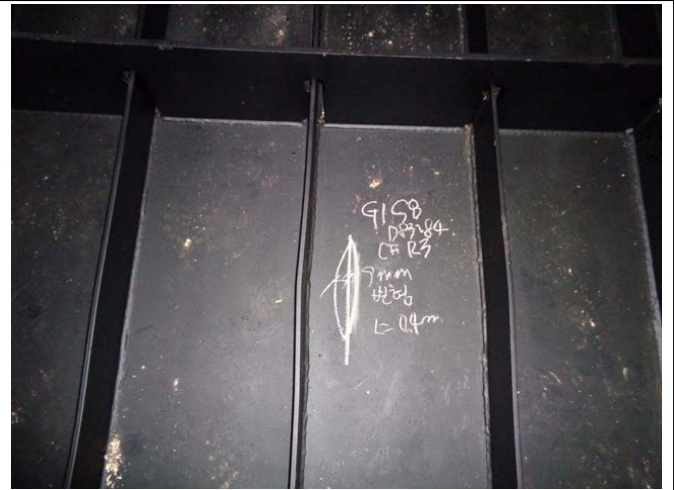
거더내부 G1-S08 하면 리브변형 D=9mm, L=0.4m

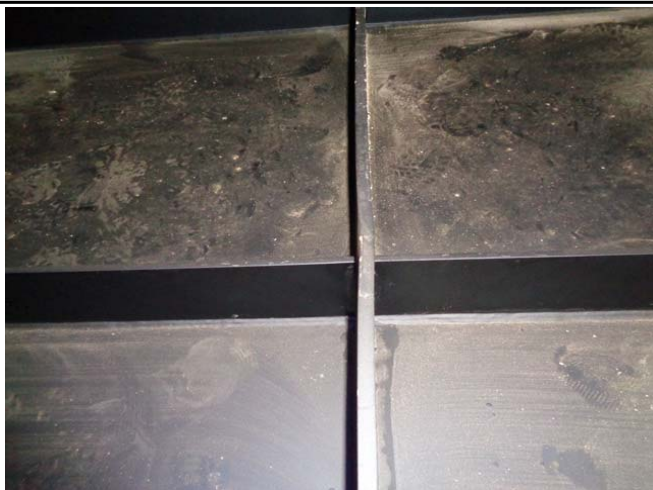
거더내부 G1-S08 하면 리브 변형 D=5mm, L=0.3m

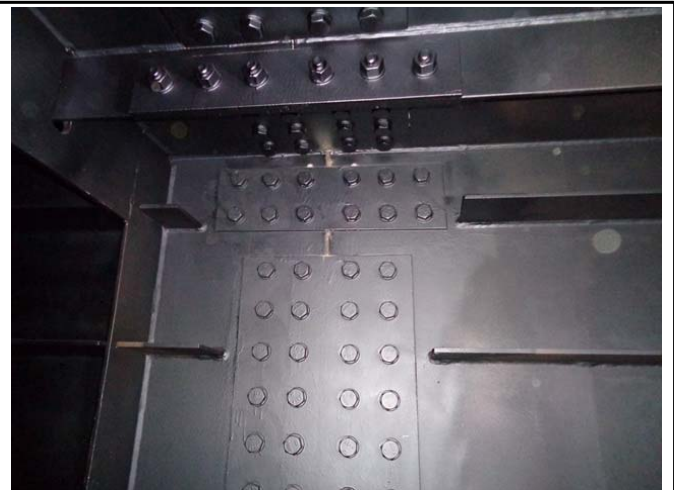
거더내부 G1-S09 SP34 하류측면 우수유입

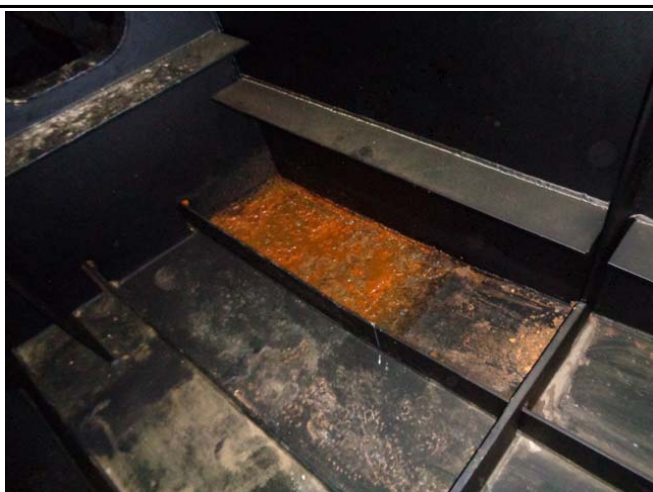
거더내부 G1-S09 하면 부식

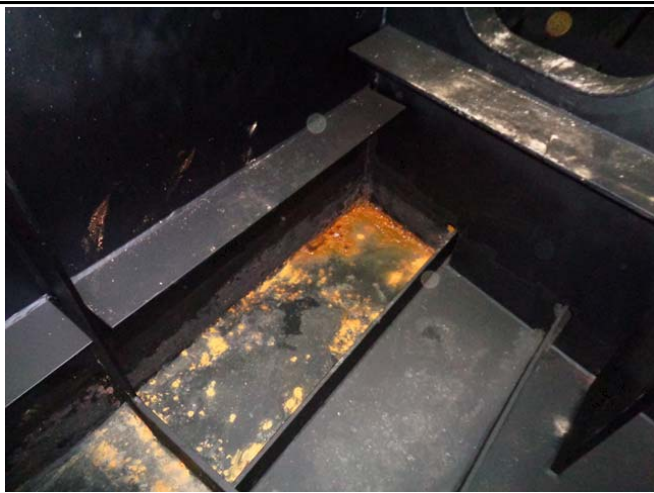
거더내부 G1-S09 하면 부식

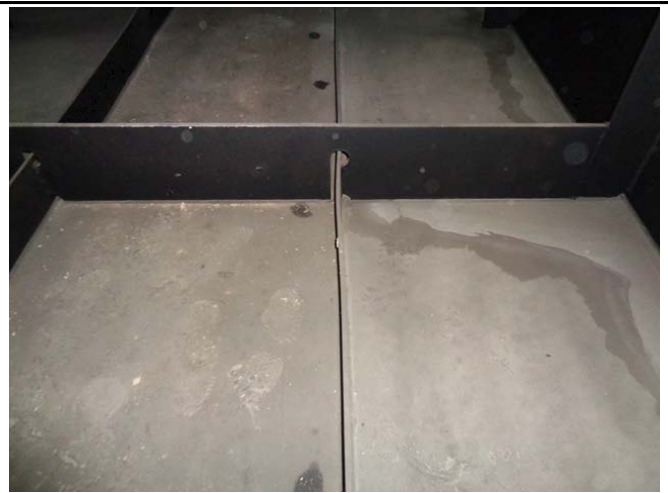
거더내부 G1-S10 하면 리브변형 D=20mm, L=0.6m

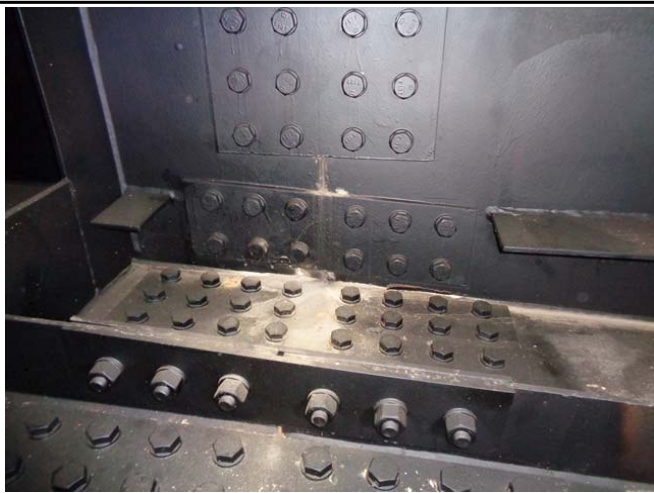
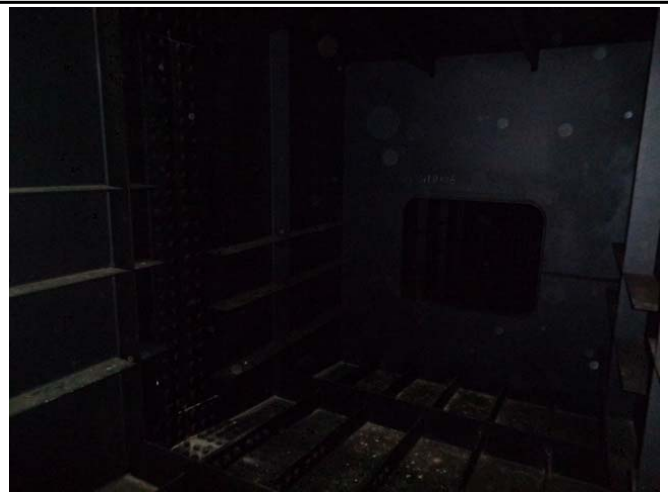
거더내부 G1-S09 SP34 하류측면 우수유입

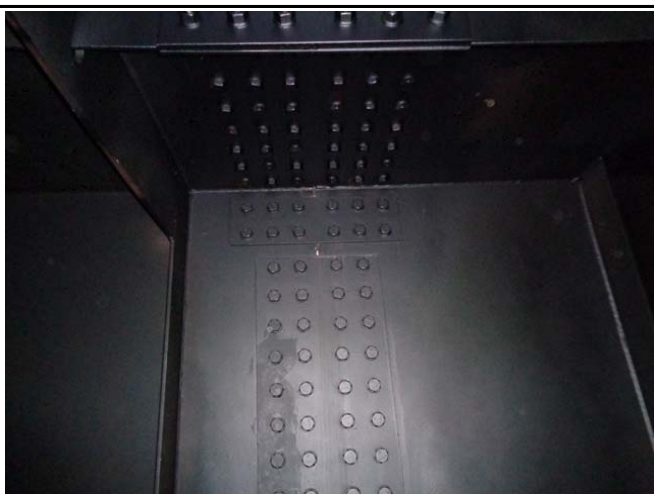
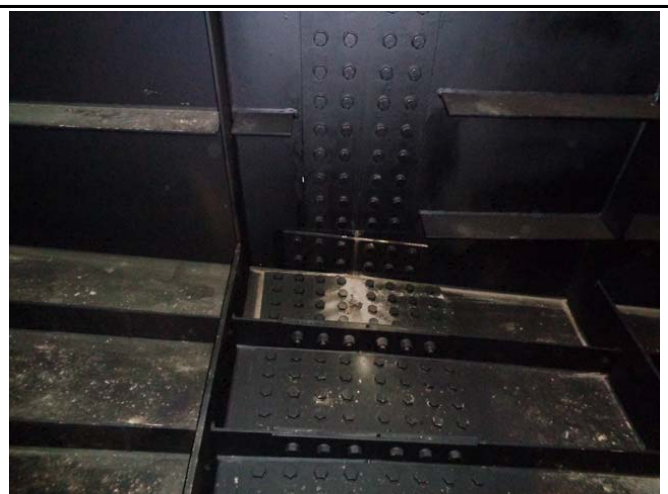
거더내부 G1-S09 SP35 하류측면 우수유입

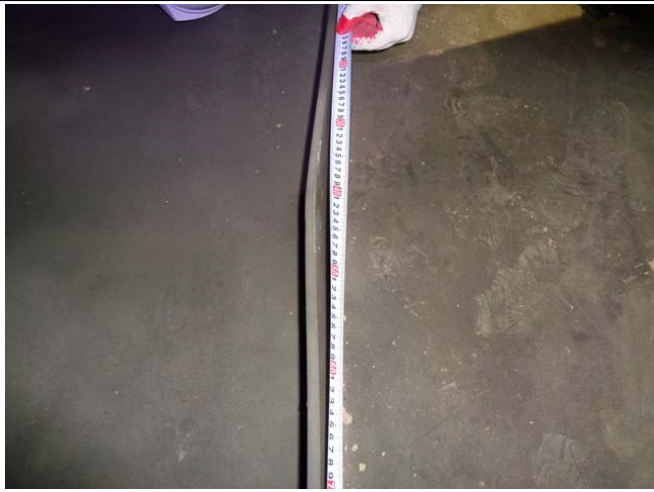
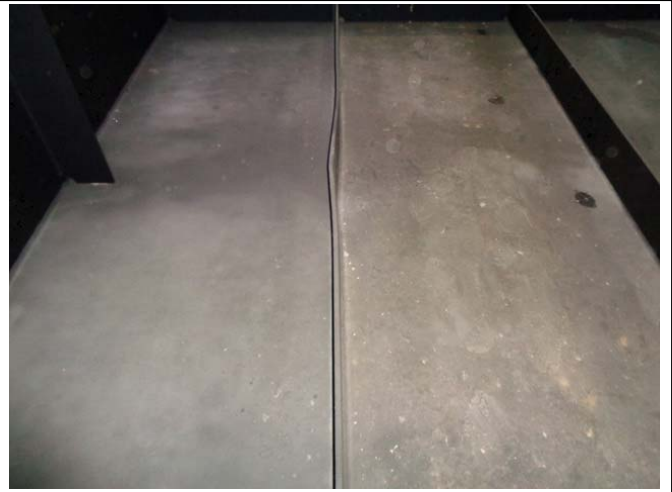
거더내부 G1-S10 하면 리브변형 D=20mm, L=0.6m

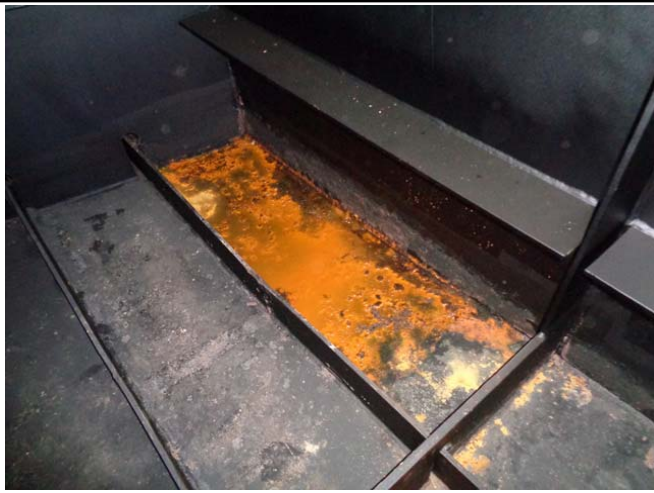
거더내부 G1-S10 하면 부식

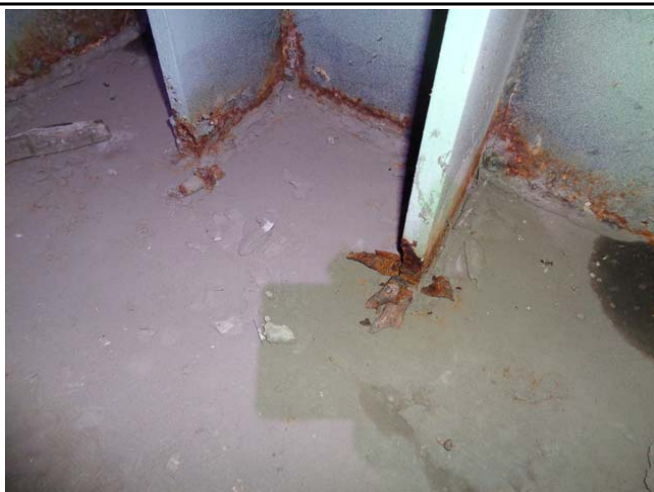
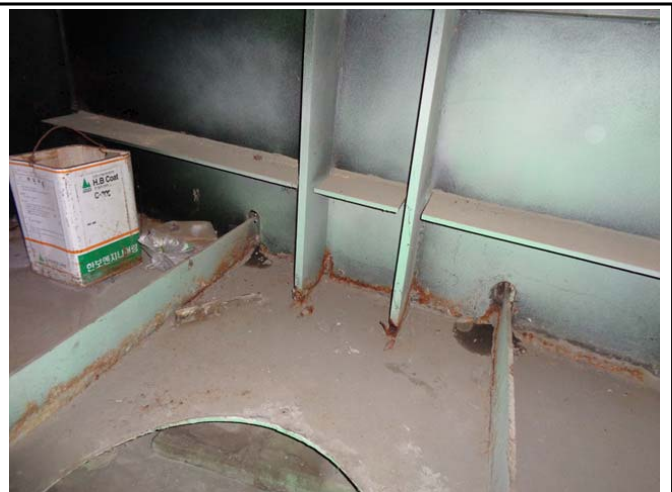
거더내부 G1-S10(A2) 받침 수직보강재 부식

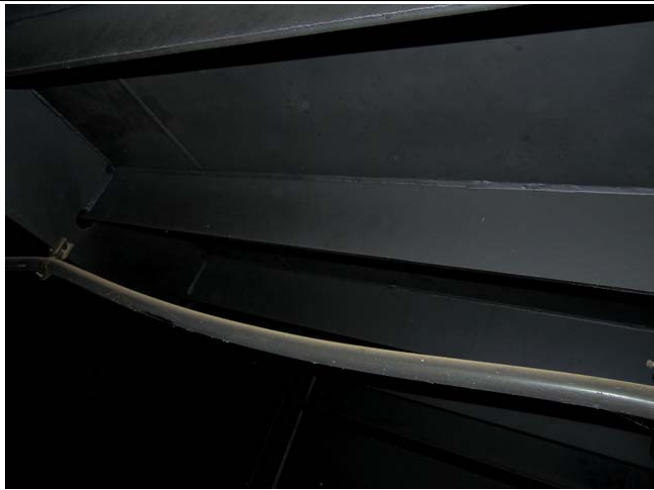
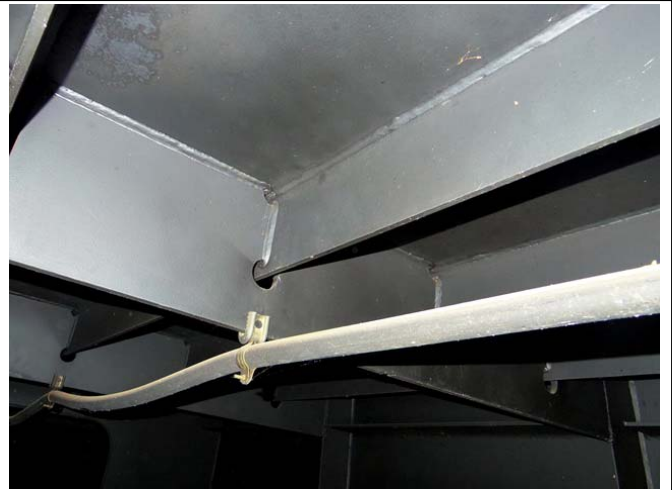
거더내부 G2-S01 하면 이물질퇴적(화재흔적)

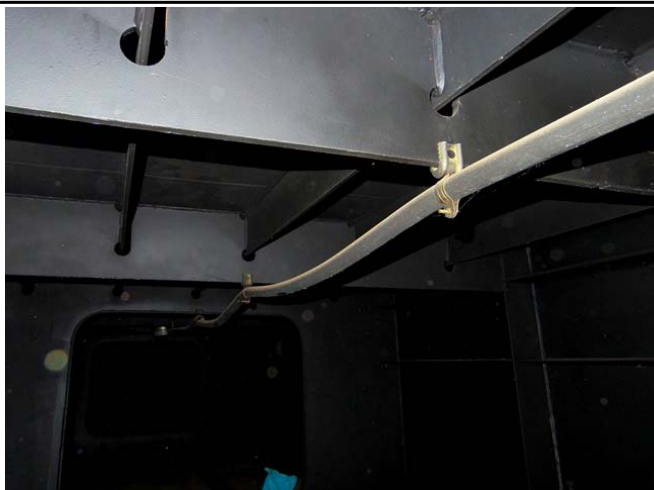
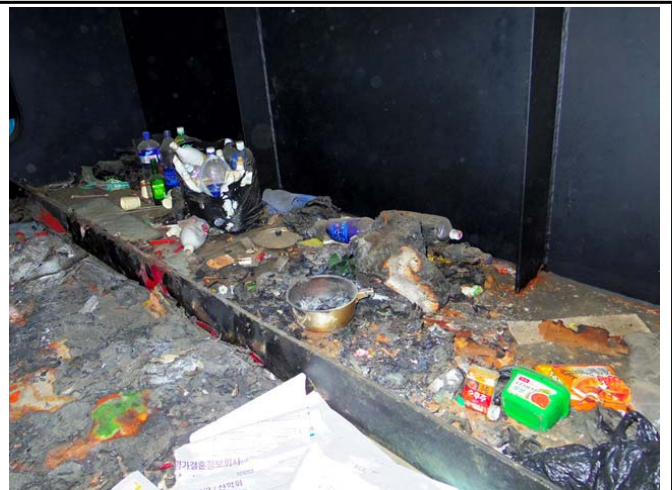
거더내부 G2-S01 하면 이물질퇴적(화재흔적)

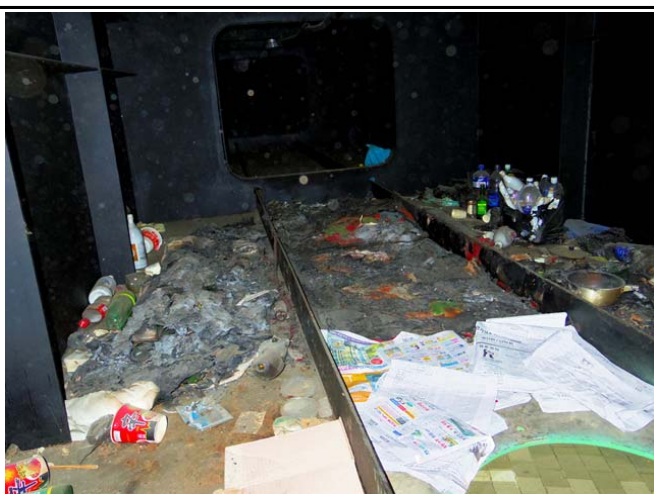
거더내부 G2-S01 하면 이물질퇴적(화재흔적)

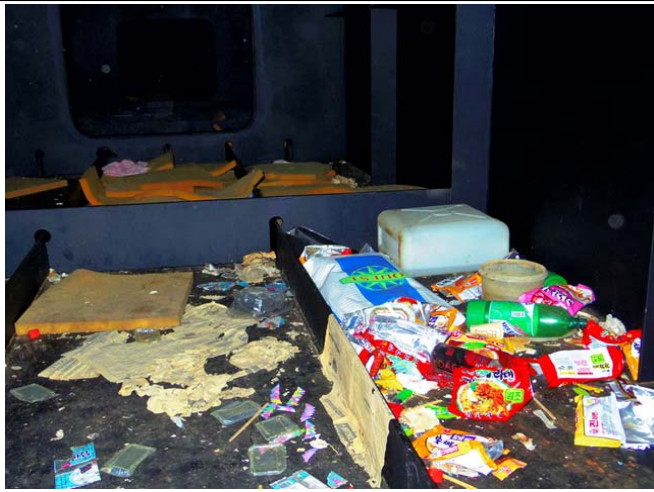
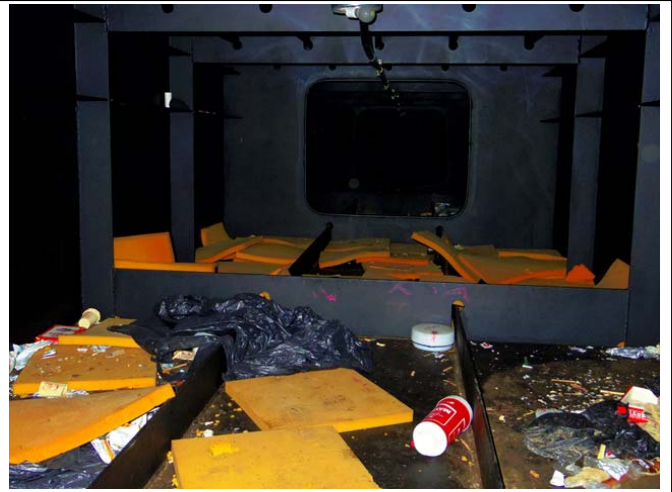
거더내부 G2-S02 하면 이물질퇴적

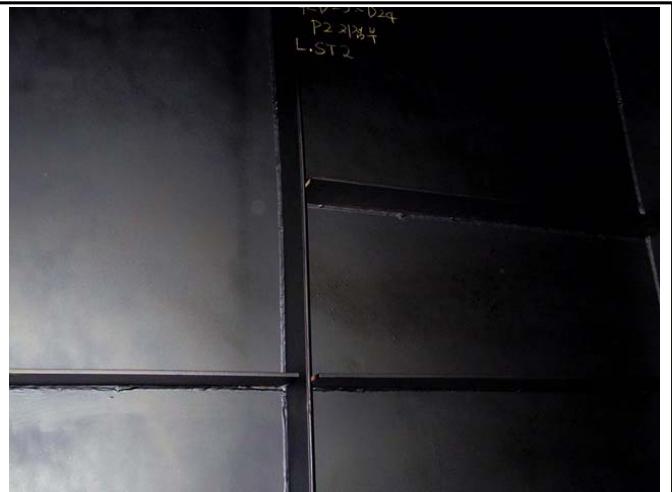
거더내부 G2-S03 하류측면 리브변형  
D=13mm, L=2.0m

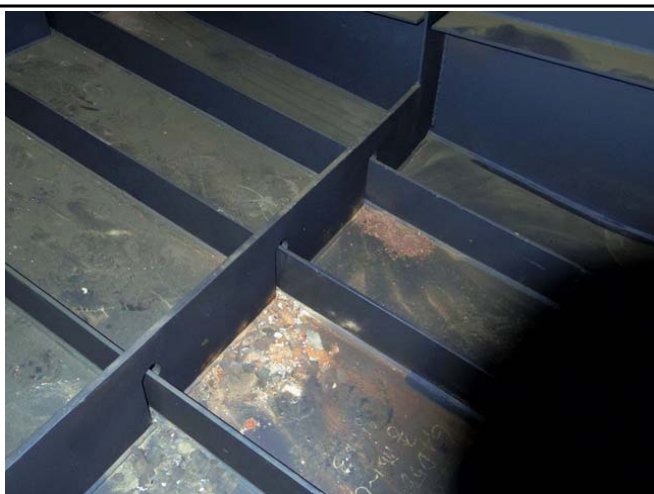
거더내부 G2-S05 부식

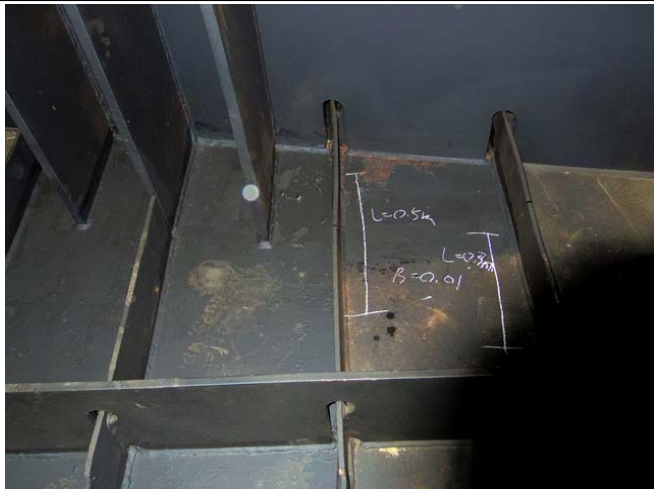
거더내부 G2-S06 하면 리브변형 D=10mm, L=1.5m

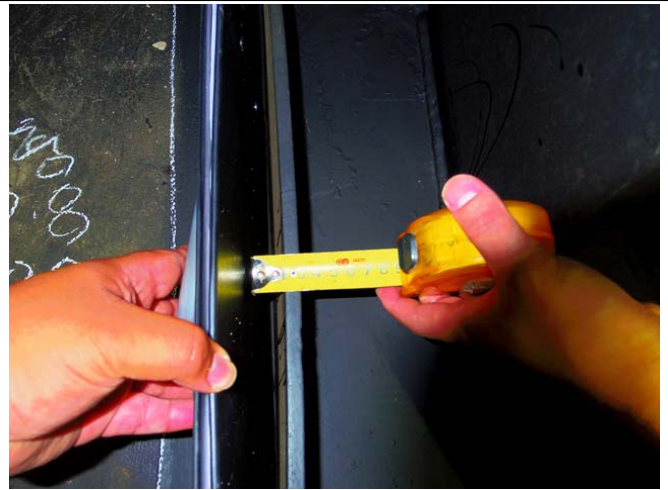
거더내부 G2-S06 하면 리브변형 D=20mm, L=0.8m

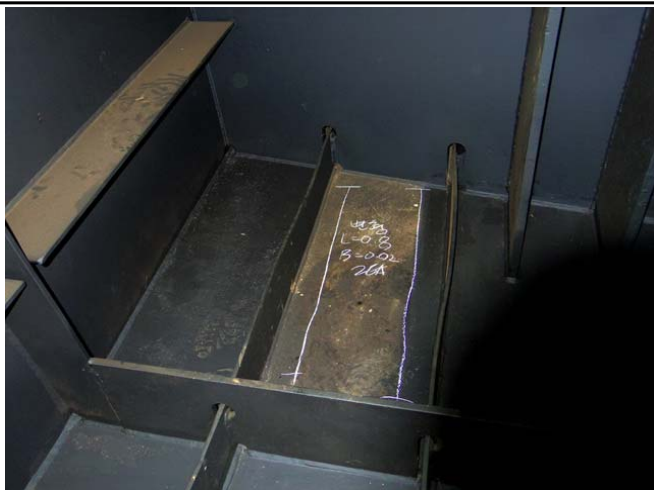
거더내부 G2-S06 하면 리브변형 D=20mm, L=0.8m

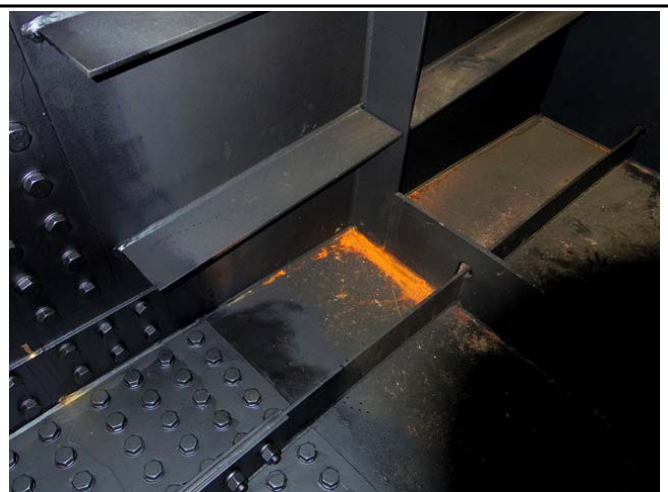
거더내부 G2-S07 도장 부식

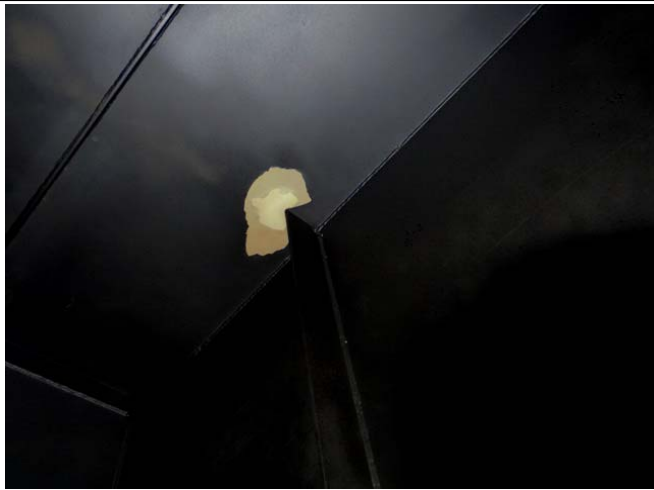
거더내부 G2-S08 상면 도장박리

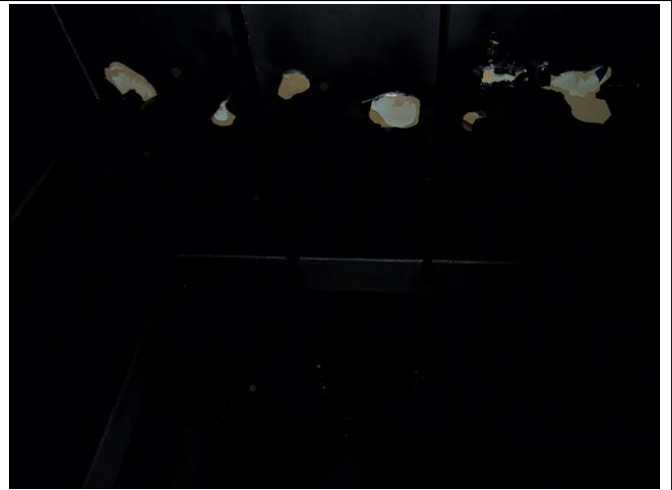
거더내부 G2-S08 상면 도장박리

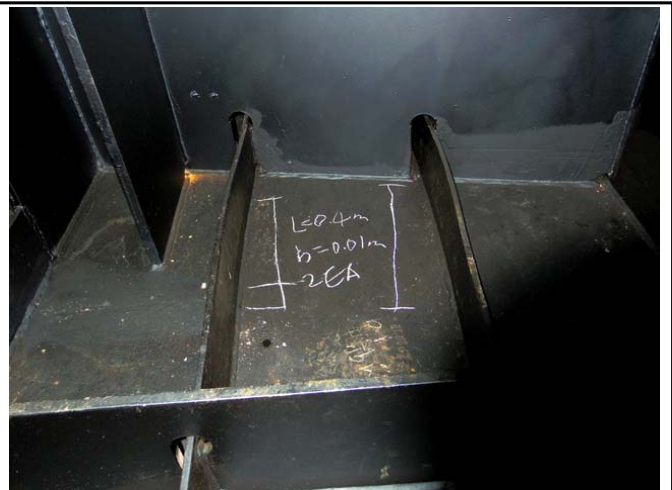
거더내부 G2-S08 하면 리브변형 D=10mm, L=0.4m

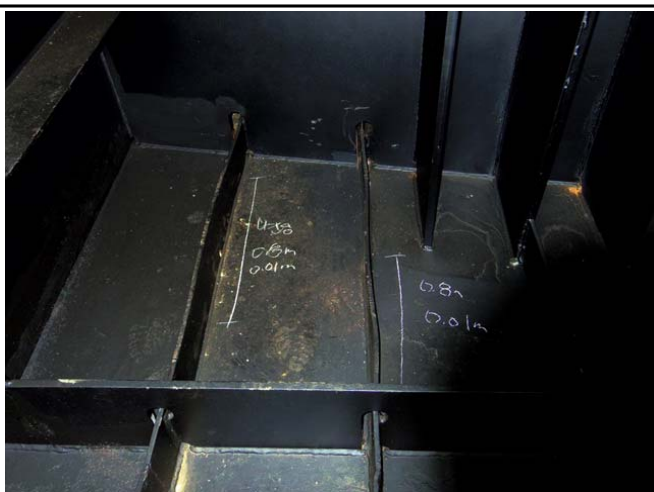
거더내부 G2-S08 하면 리브변형 D=10mm, L=0.8m

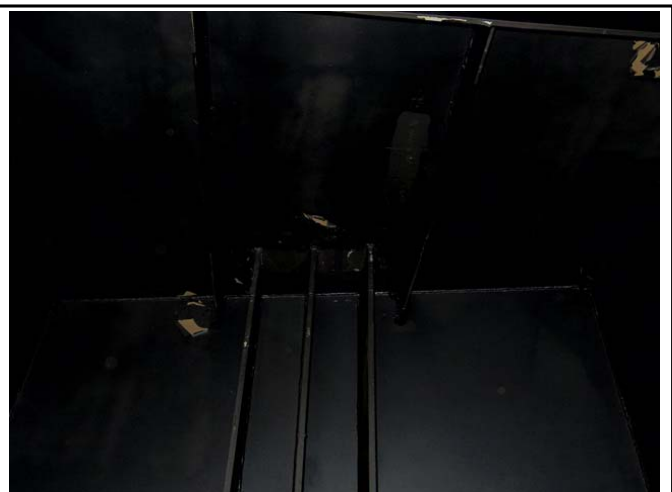
거더내부 G2-S09 상면 도장박리

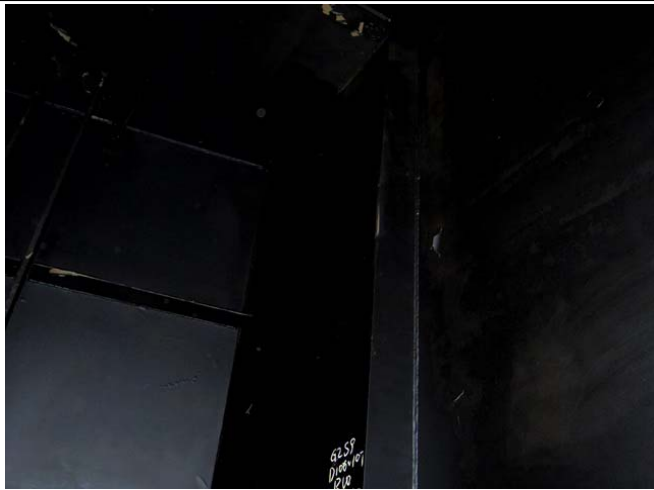
거더내부 G2-S09 상면 도장박리

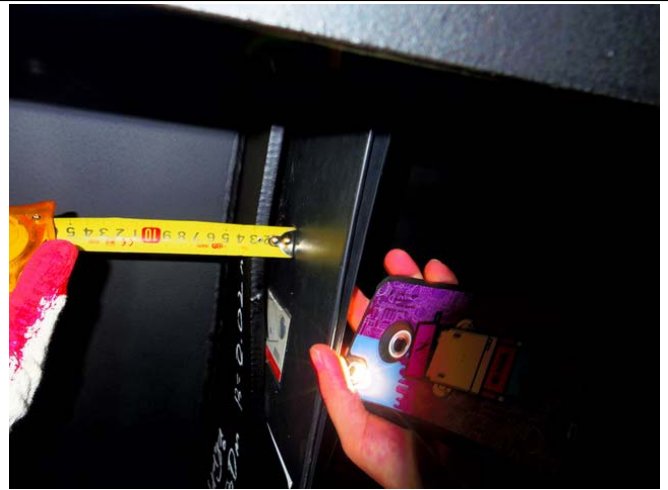
거더내부 G2-S09 상면 리브변형  $D=20\text{mm}$ ,  $L=0.3\text{m}$

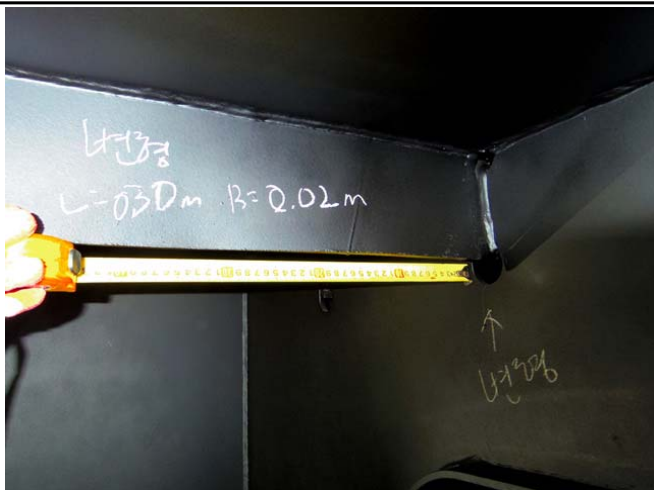
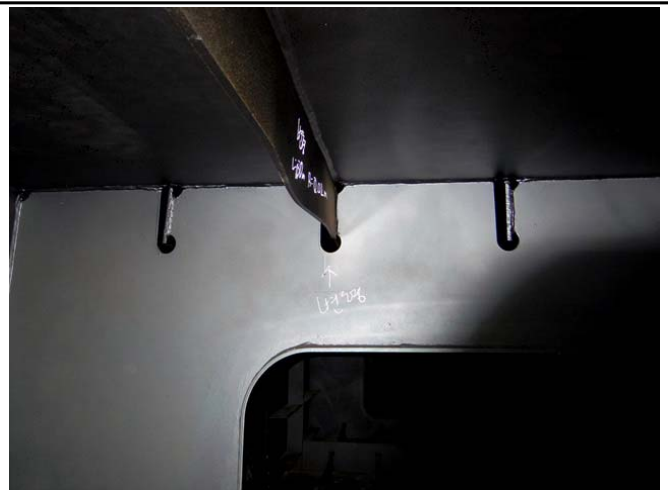
거더내부 G2-S09 상면 리브변형  $D=20\text{mm}$ ,  $L=0.3\text{m}$

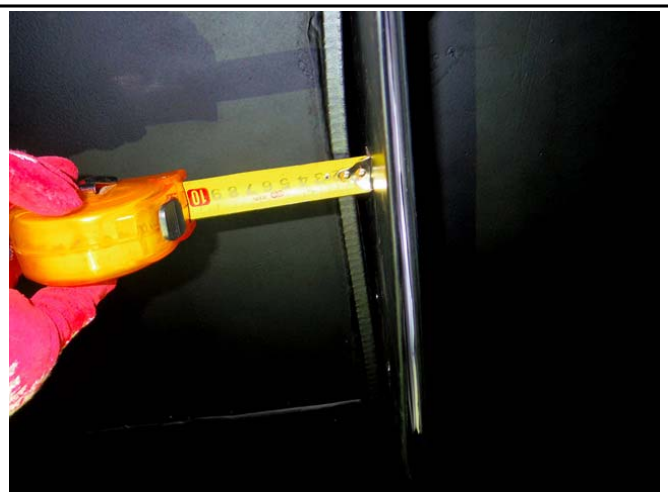
거더내부 G2-S09 상면 리브변형  $D=10\text{mm}$ ,  $L=0.4\text{m}$

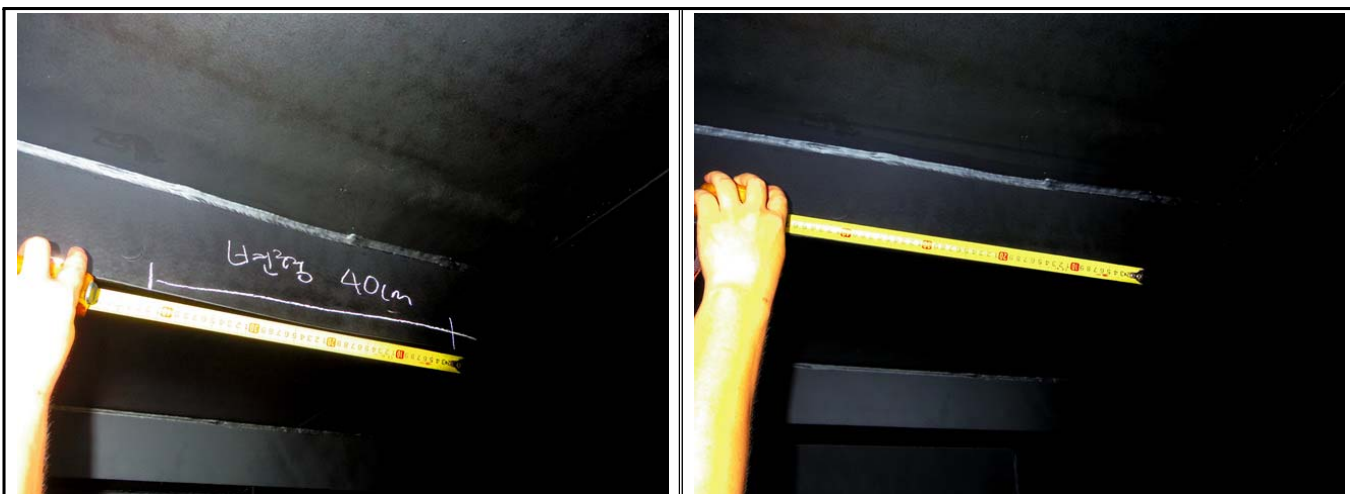
거더내부 G2-S09 상면 리브변형  $D=10\text{mm}$ ,  $L=0.4\text{m}$

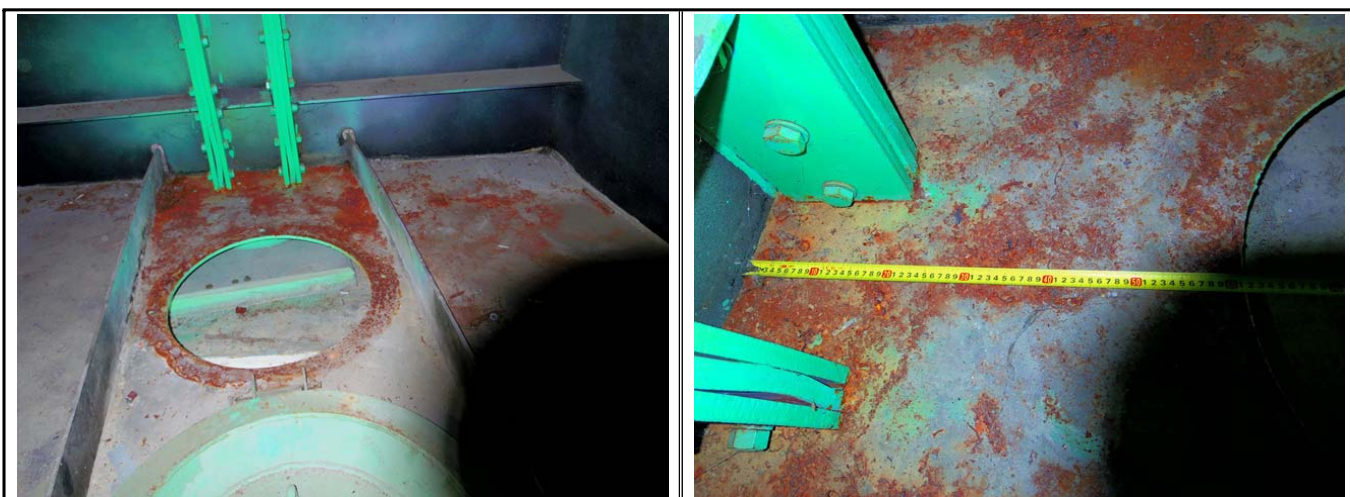
거더내부 G2-S10 리브 변형부 보강

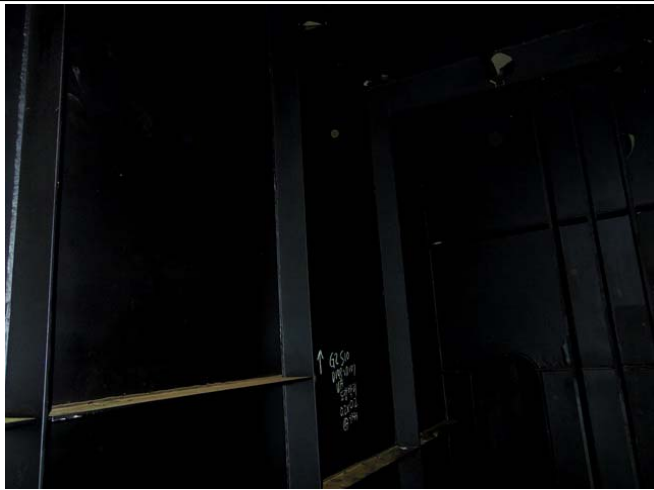
거더내부 G2-S10 상면 도장박리

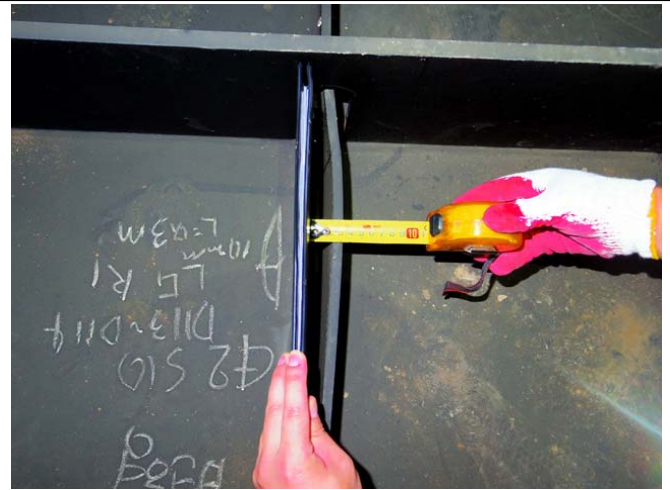
거더내부 G2-S10 하면 리브변형 D=10mm, L=0.3m

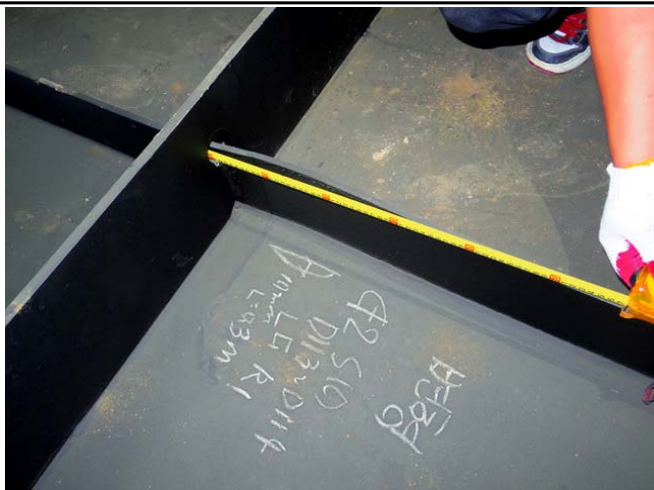
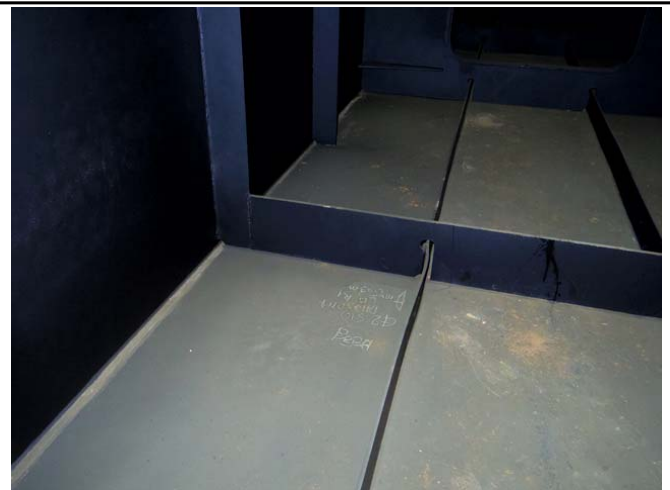
거더내부 G2-S10 하면 리브변형 D=10mm, L=0.3m

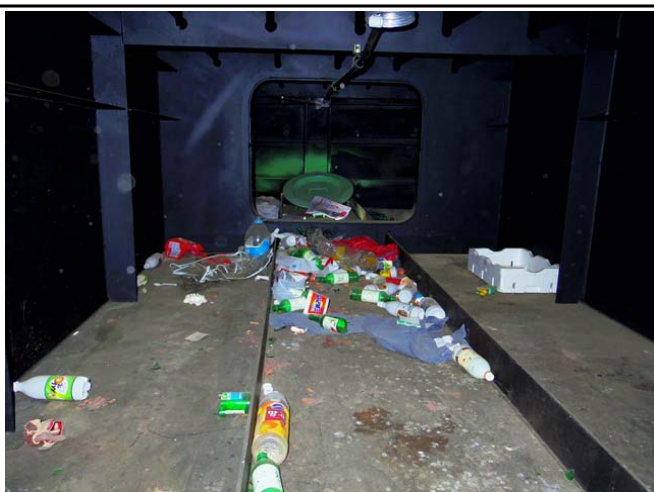
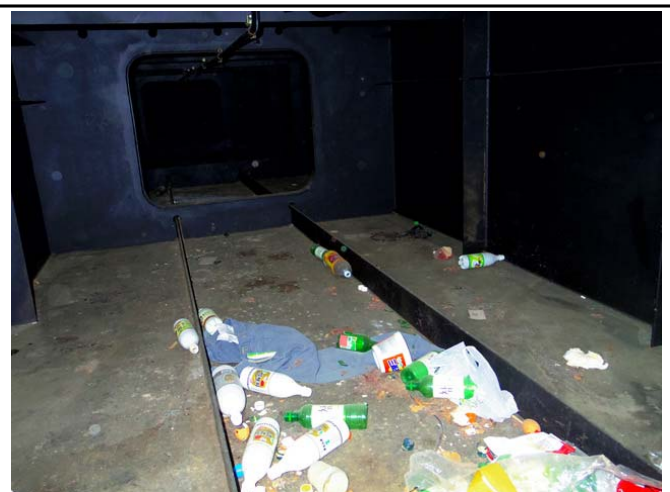
거더내부 G3-S01 하면 이물질퇴적

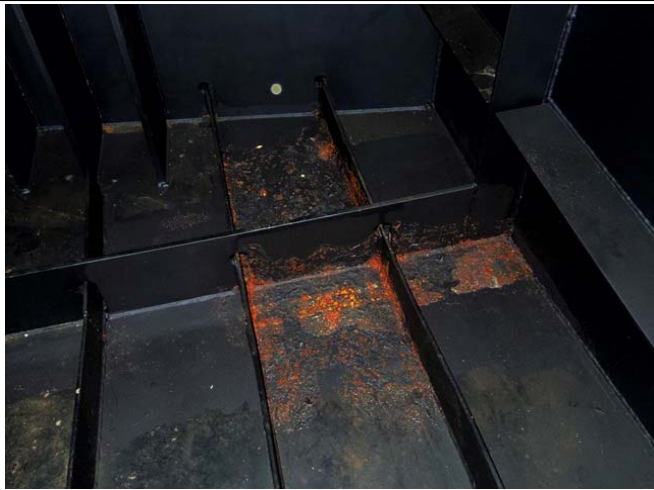
거더내부 G3-S02 하면 부식

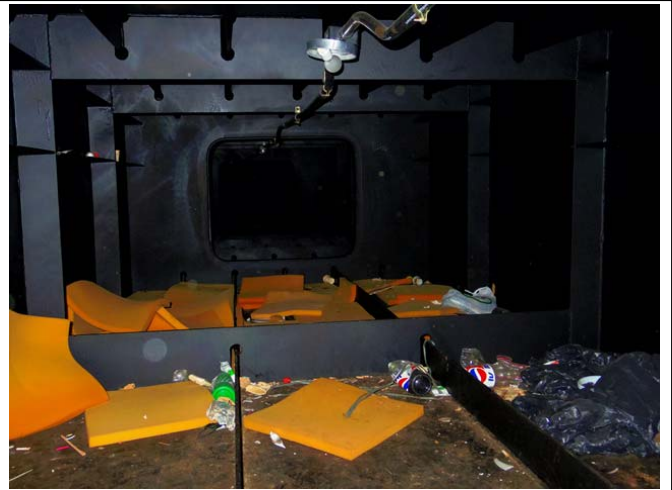
거더내부 G3-S02 하면 이물질퇴적

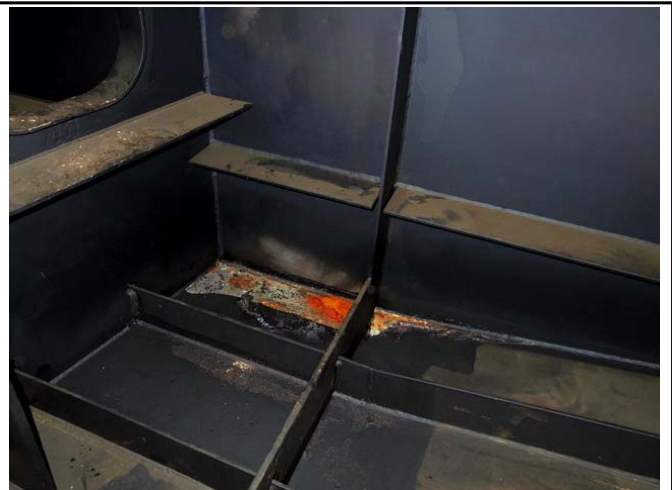
거더내부 G3-S03 하면 부식

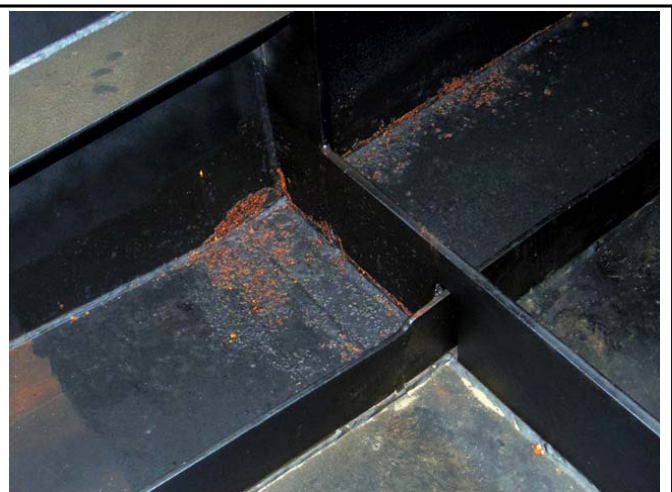
거더내부 G3-S04 하면 부식

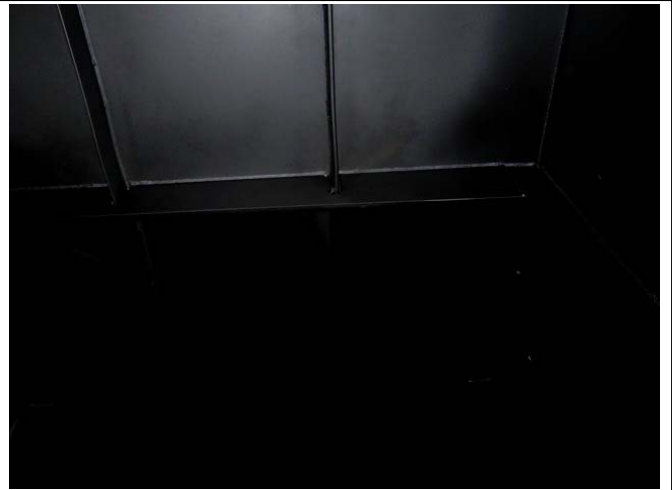
거더내부 G3-S10 상면 리브변형 D=10mm, L=0.3m 2EA

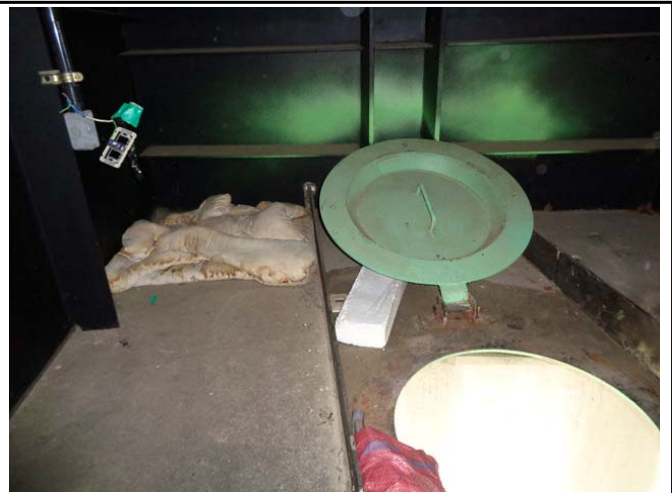
거더내부 G4-S01 이물질퇴적

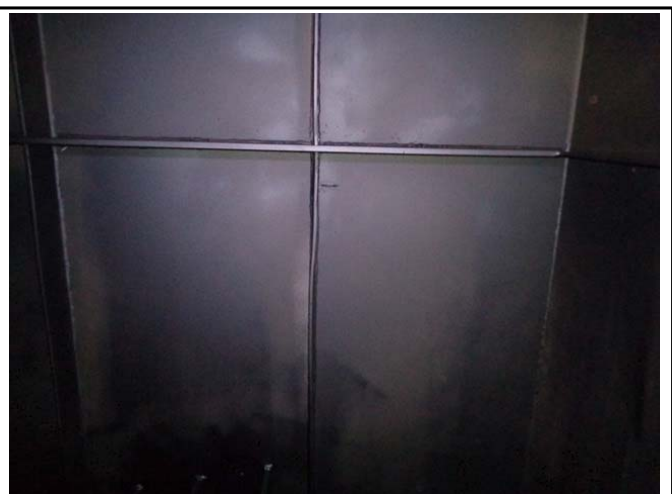
거더내부 G4-S07 상면 리브변형 D=20mm, L=0.5m

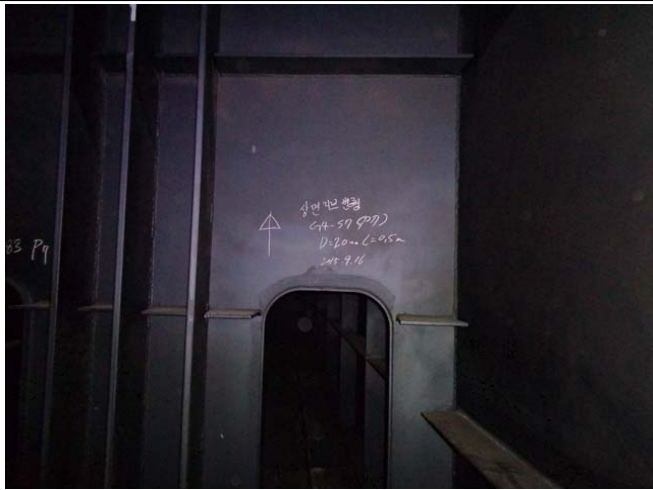
거더내부 G4-S07 상면 리브변형 D=20mm, L=0.5m

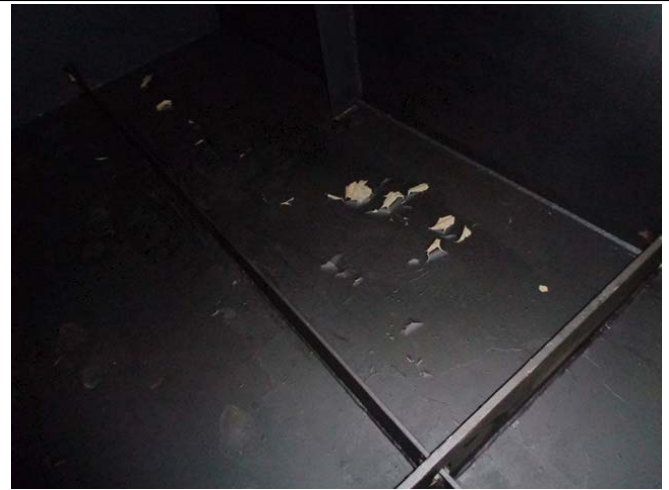
거더내부 G4-S07 하면 도장박리

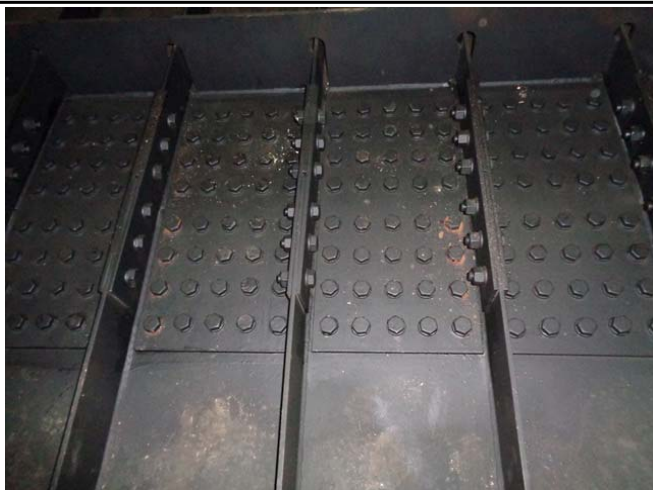
거더내부 G4-S07 SP24 하면 볼트부식

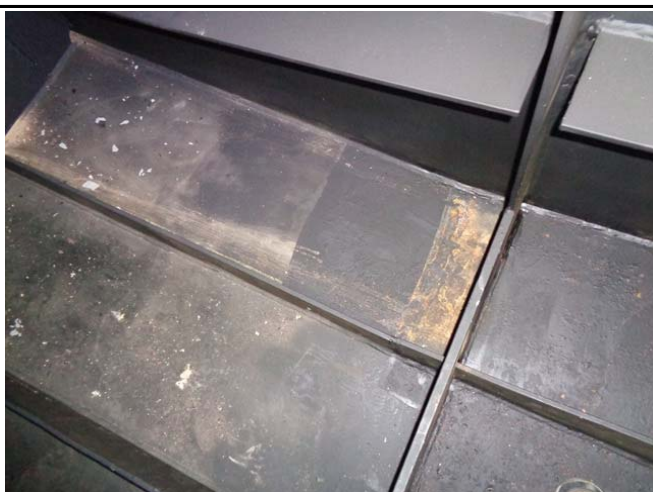
거더내부 G4-S08 하면 도장보수
