**섬  
안  
큰  
다  
리  
정  
밀  
점  
검  
사  
진  
첩  
20  
15.  
11  
포  
항  
시  
남  
구  
청**

섬 안 큰 다 리 정 밀 점 검 용 역  
**정 밀 점 검 보 고 서**

**[ 사 진 첩 ]**

**포 항 시 남 구 청**  
**( 주 ) 지 아 이 이 엔 지**

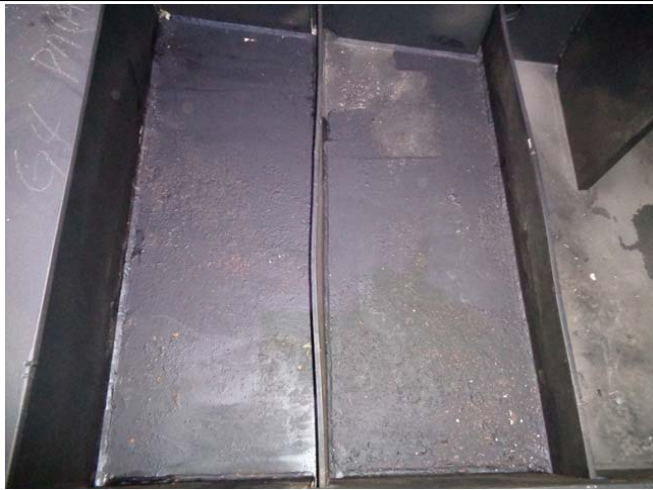
거더내부 G4-S08 하면 리브변형 D=9mm, L=0.45m

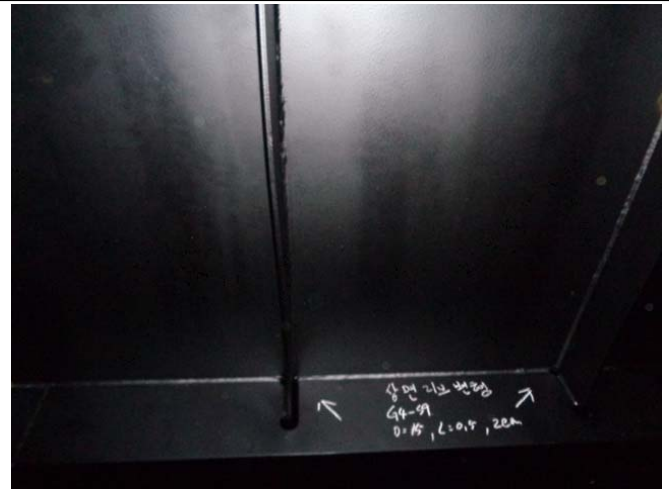
거더내부 G4-S09 상면 리브변형 D=15mm, L=0.5m

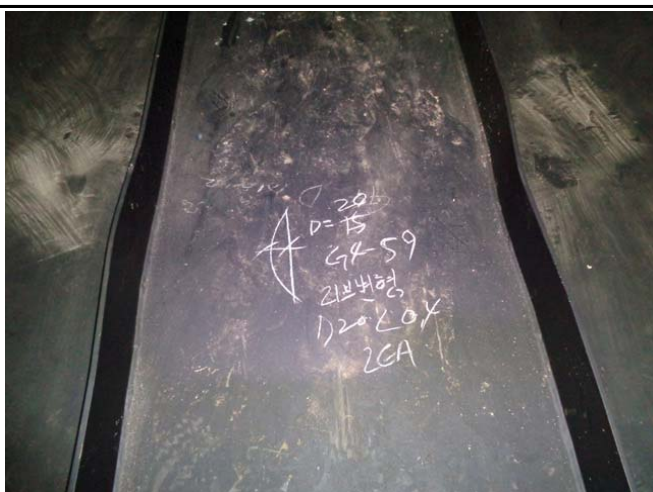
거더내부 G4-S09 하면 리브변형 D=15mm, L=0.4m

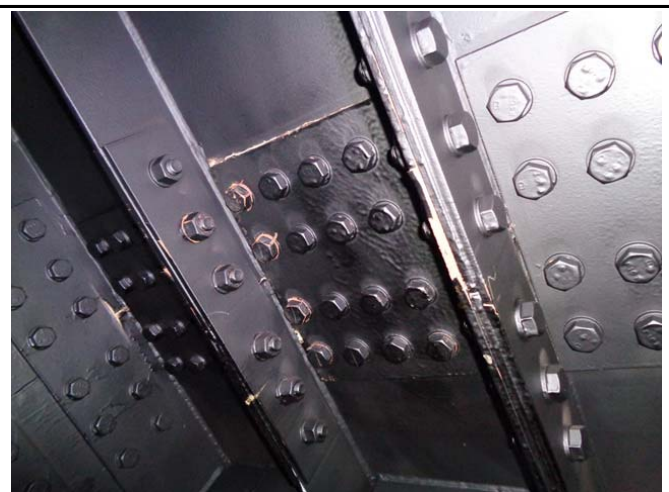
거더내부 G4-S09 SP34 상면 볼트부식

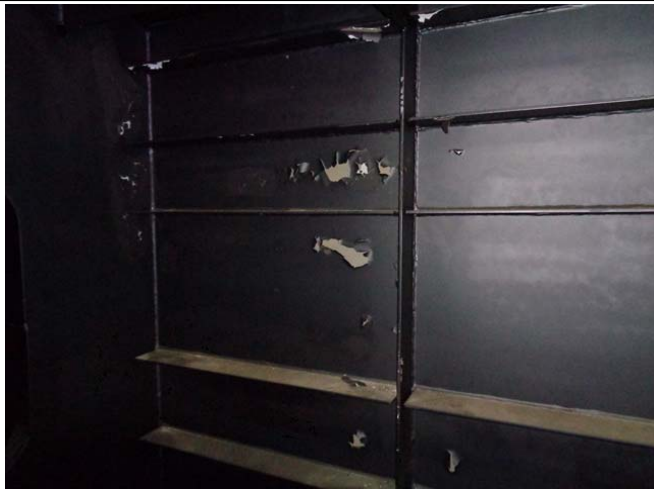
거더내부 G4-S10 상류측면 도장박리

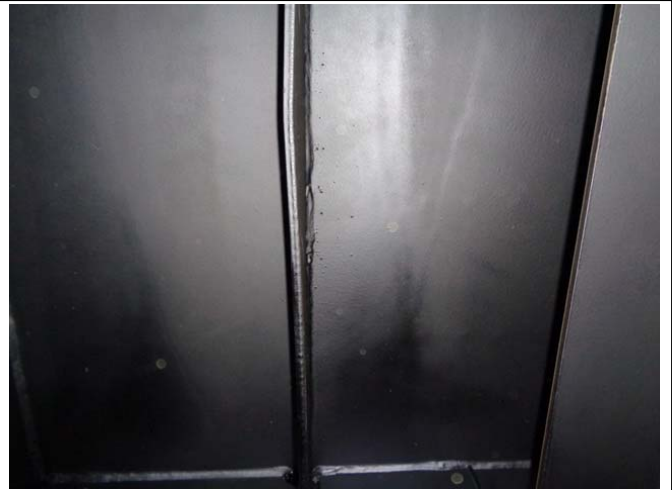
거더내부 G4-S10 상면 리브변형 D=15mm, L=0.4m

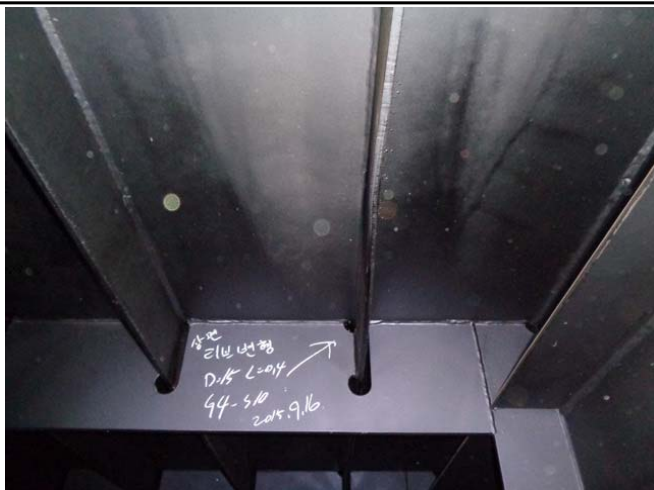
거더내부 G4-S10 상면 리브변형 D=15mm, L=0.4m

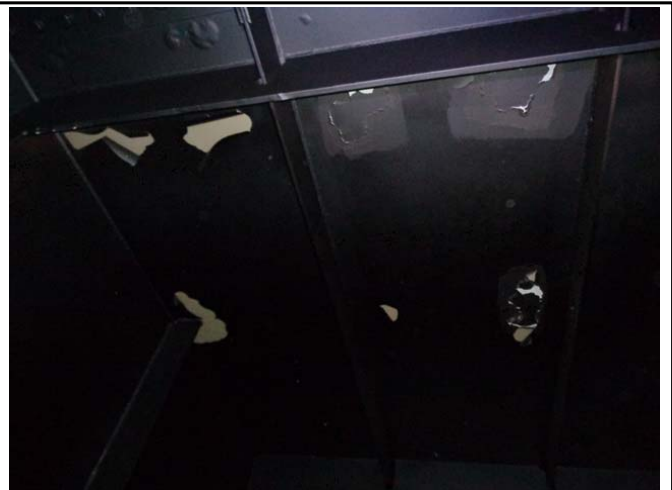
거더내부 G4-S10 상면 도장손상

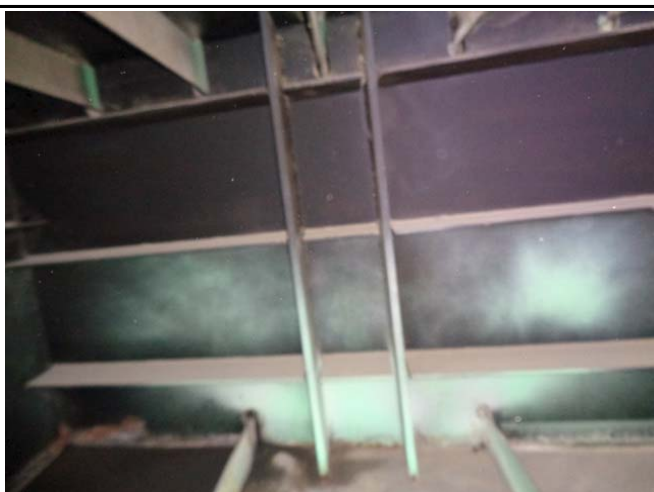
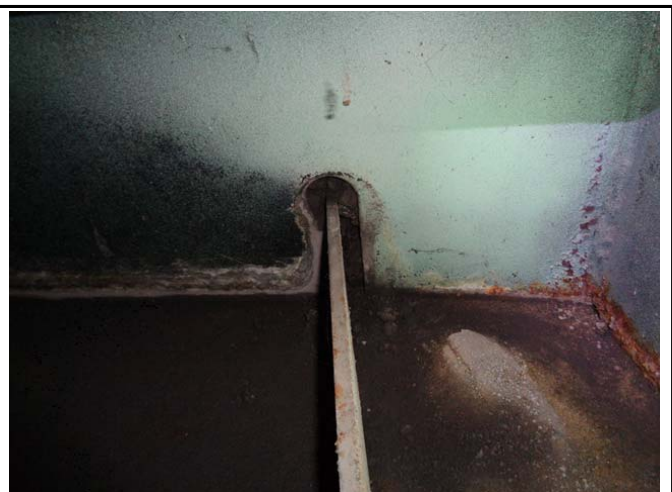
거더내부 G4-S10(A2) 홀 및 받침 수직보강재

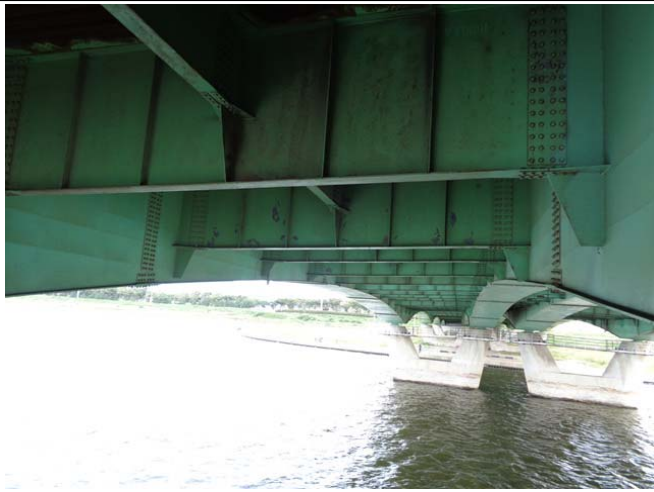
가로보 G1~2 S06 도장들뜸

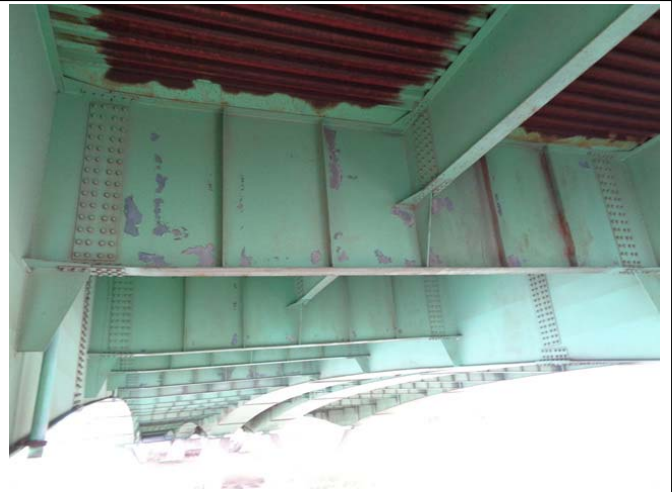
가로보 G3~4 S06 도장박리

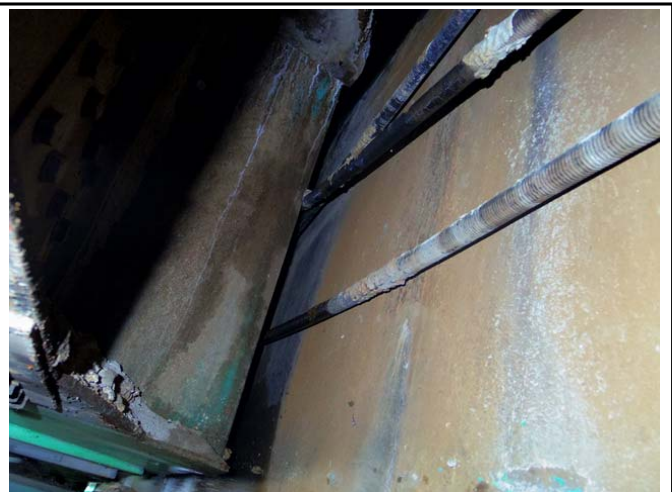
교량받침 운동장방향 A1-SH2 배면 슬래브 파손 및 하부 퇴적

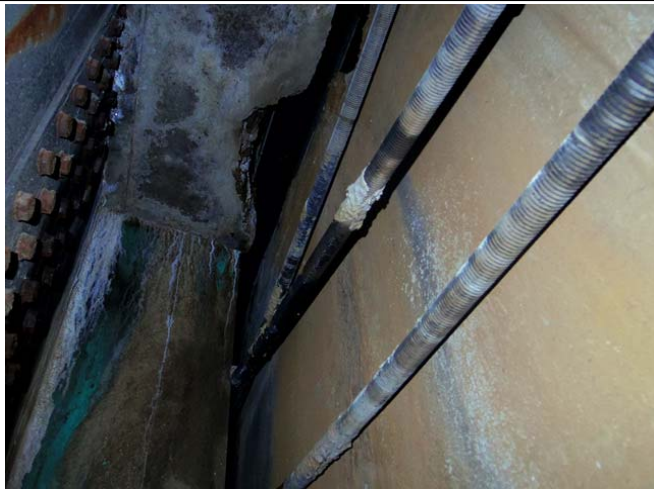
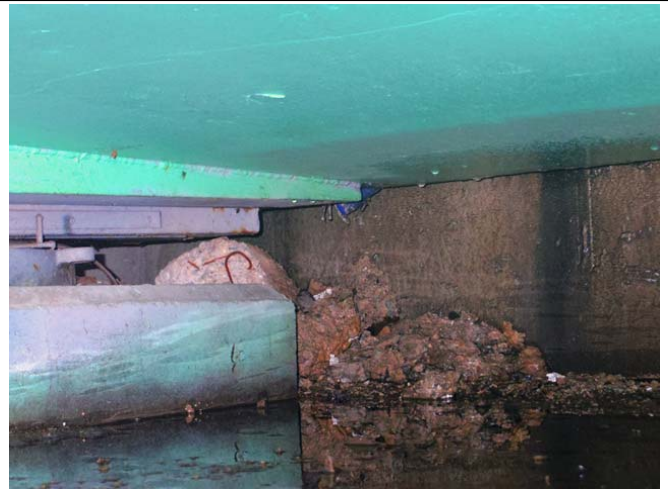
교량받침 운동장방향 A1-SH2 배면 슬래브 파손 및 하부 퇴적

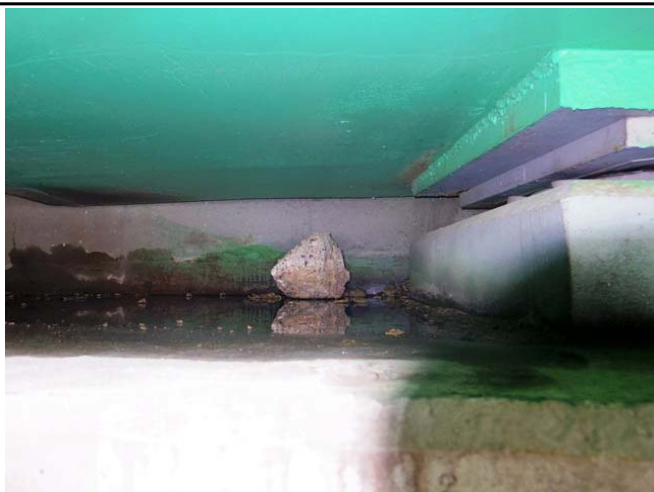
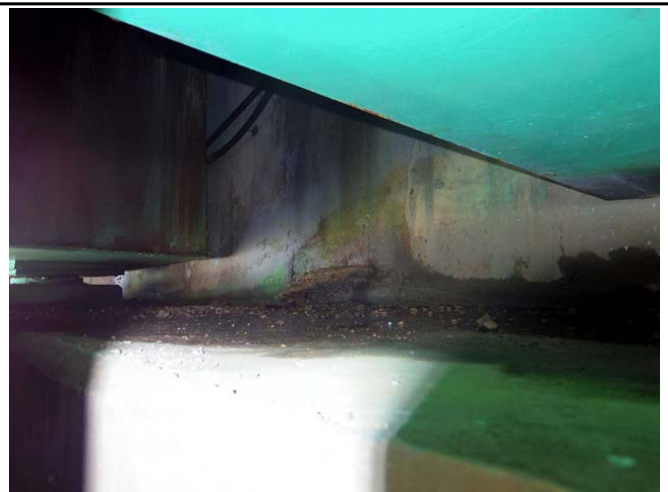
교량받침 운동장방향 A1-SH2 배면 슬래브 파손 및 하부 퇴적

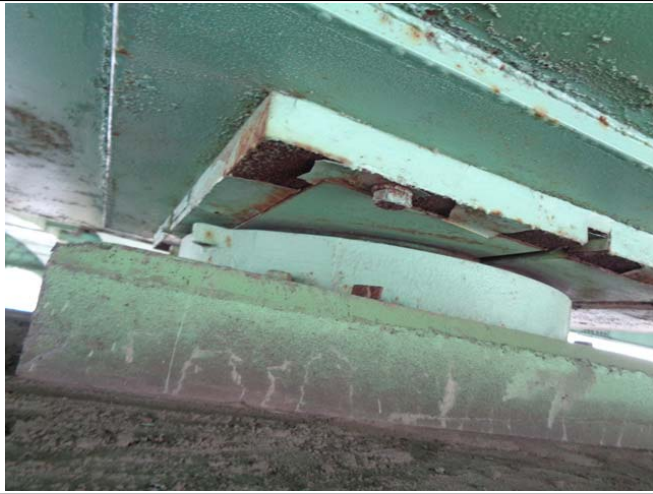
교량받침 운동장방향 P8-SH2 받침콘크리트 균열

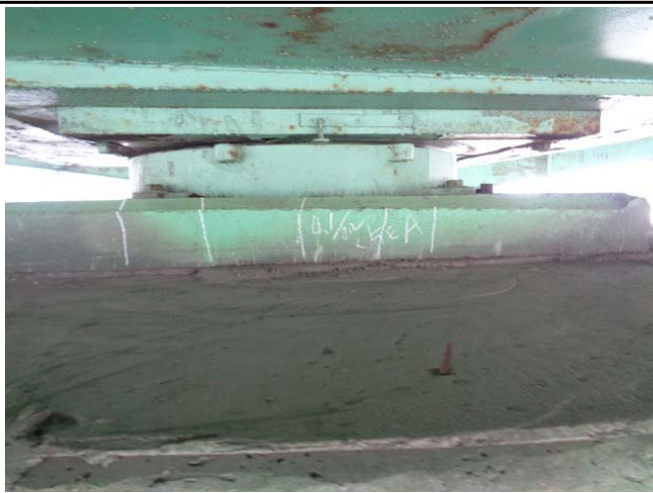
교량받침 P3-SH3 받침콘크리트 균열 플레이트 부식

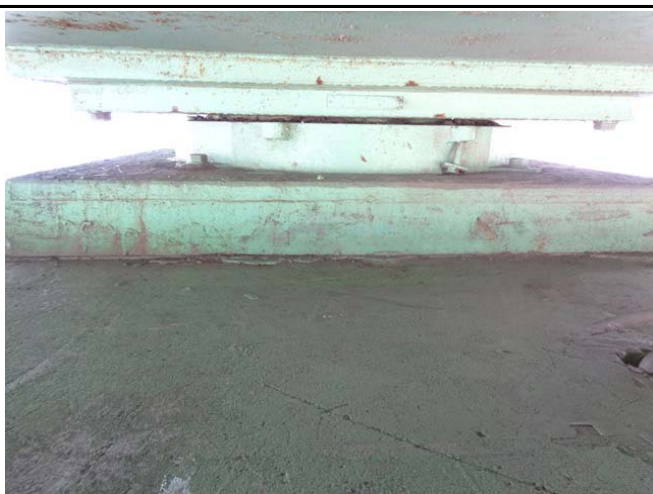
교량받침 P3-SH3 받침콘크리트 균열 0.1 플레이트 부식

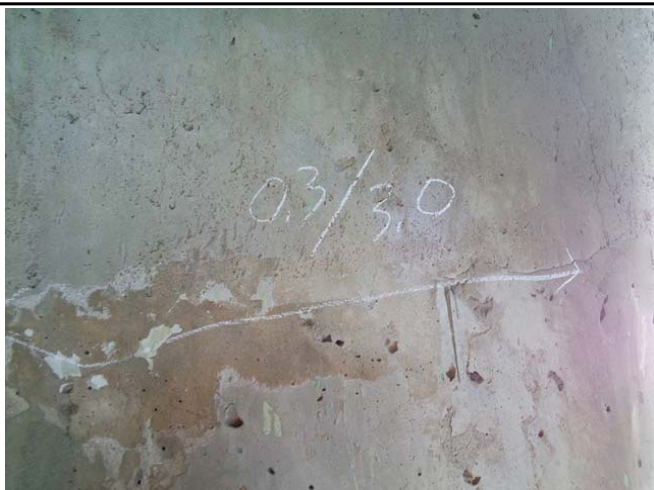
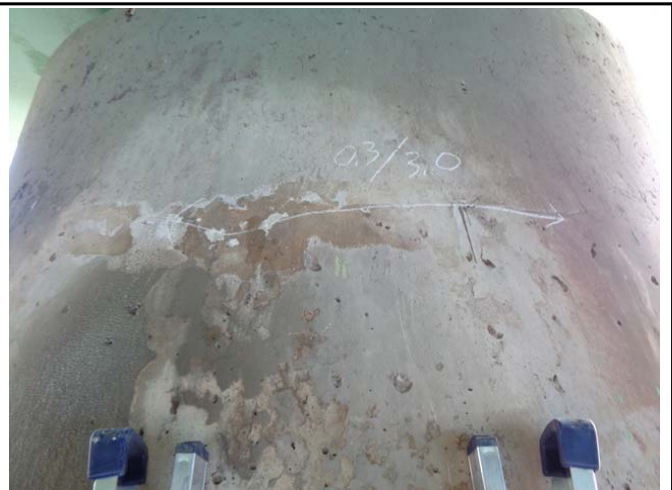
교각 포스코방향 P1 기둥부 균열

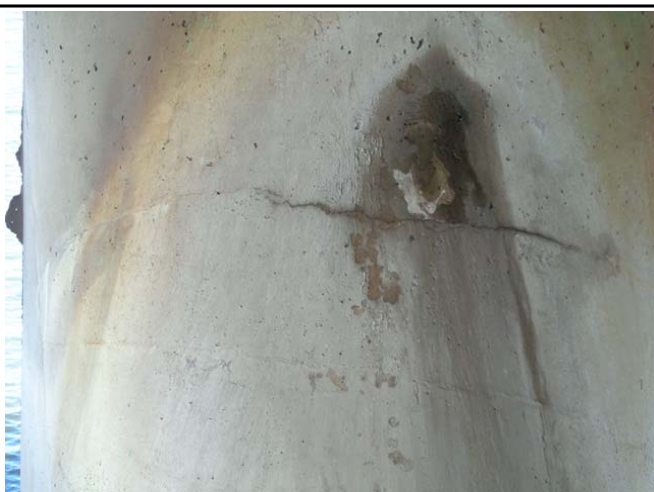
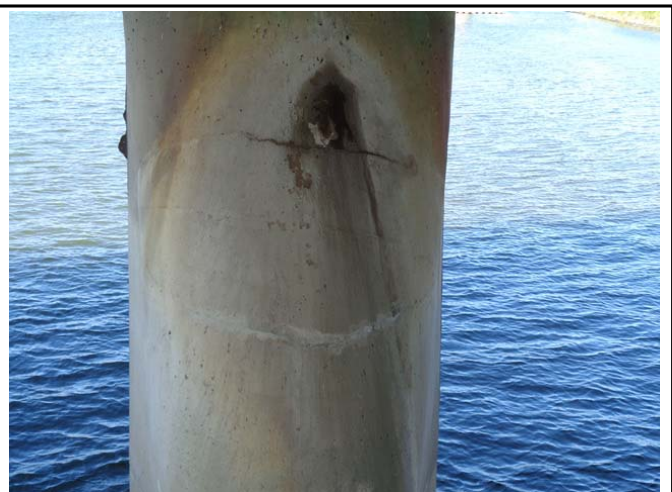
교각 포스코방향 P1 기둥부 균열

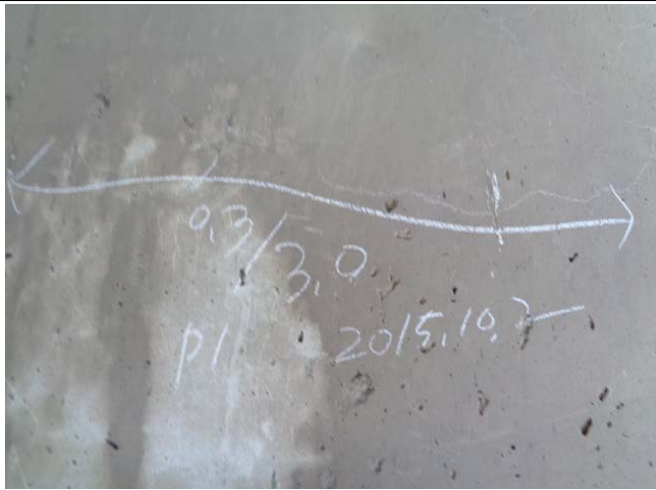
교각 운동장방향 P1 기둥부 균열

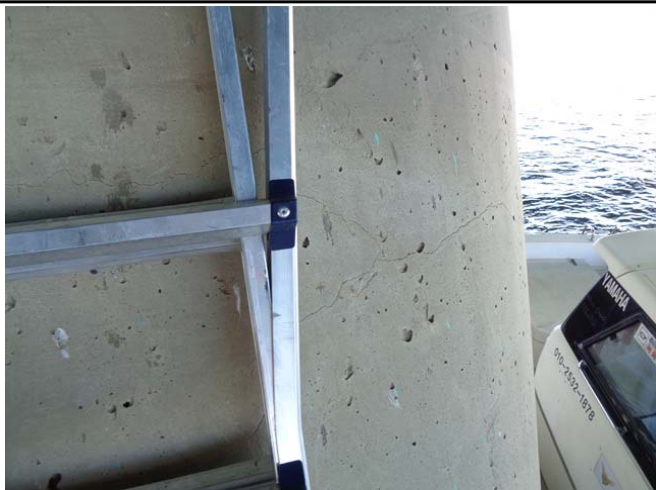
교각 운동장방향 P1 기둥부 균열

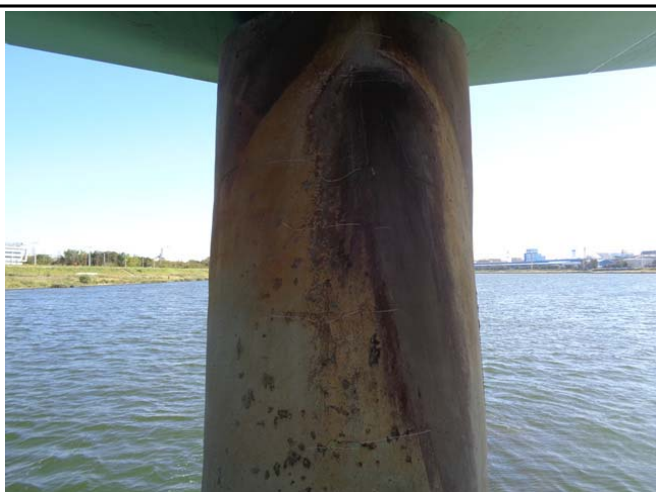
교각 운동장방향 P1 기둥부 균열

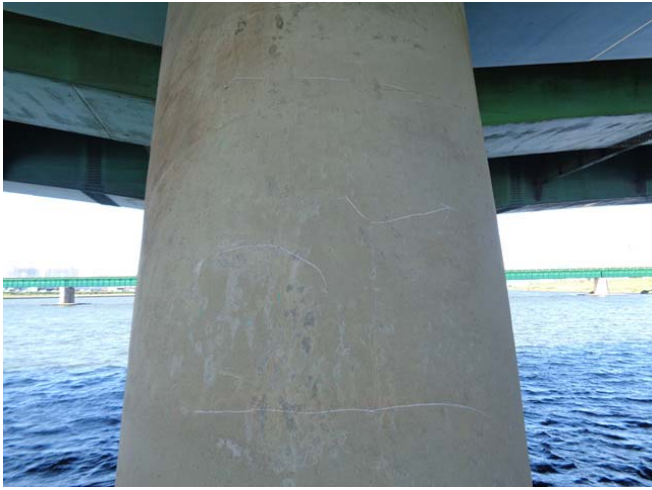
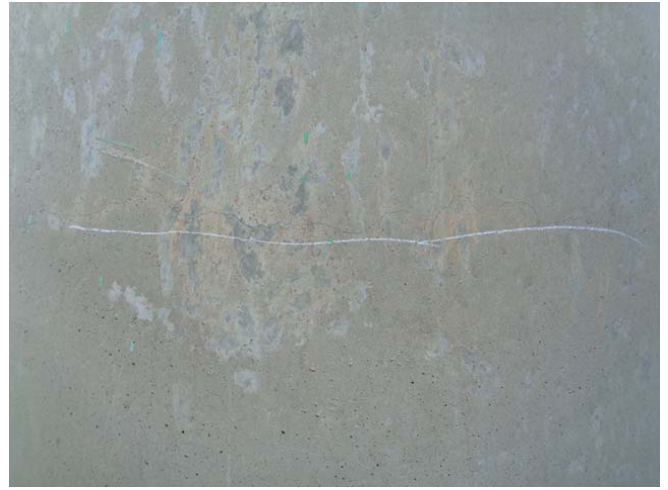
교각 포스코방향 P2 기둥부 균열

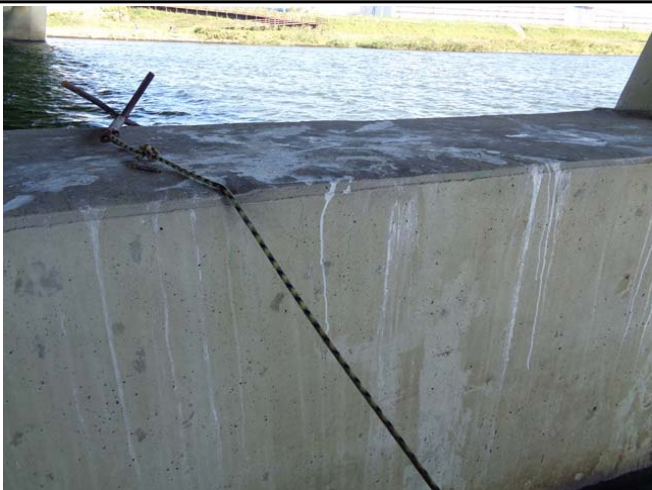
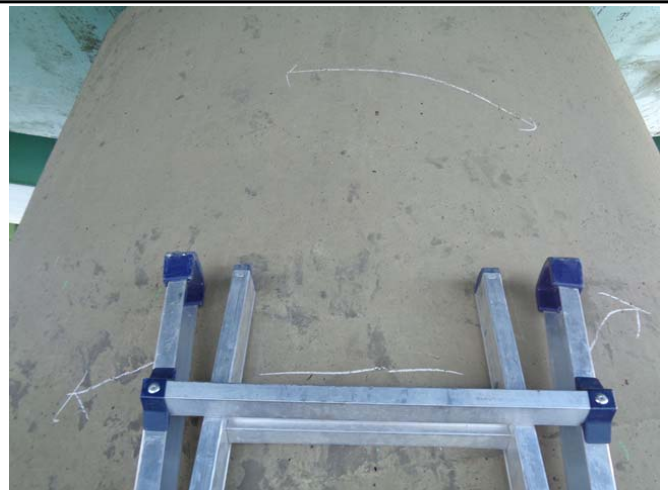
교각 포스코방향 P2 기둥부 균열

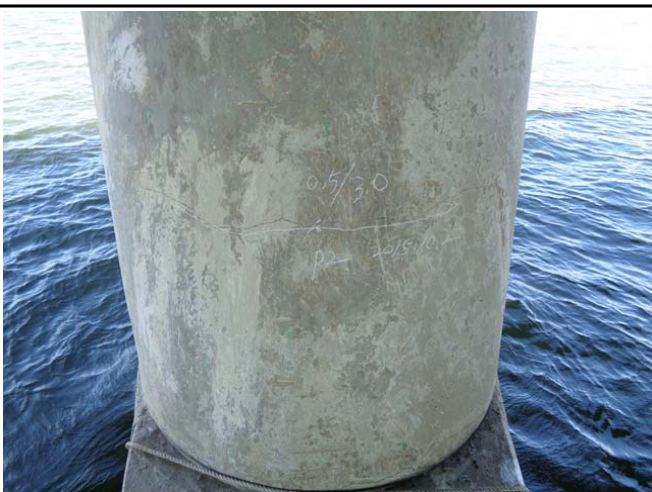
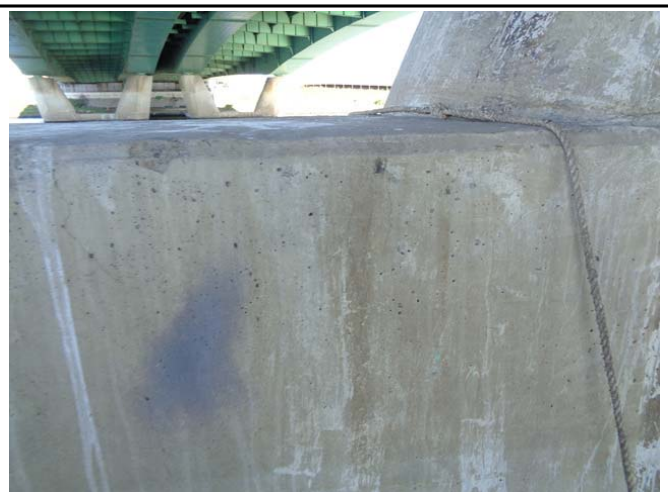
교각 포스코방향 P2 기둥부 하면 균열

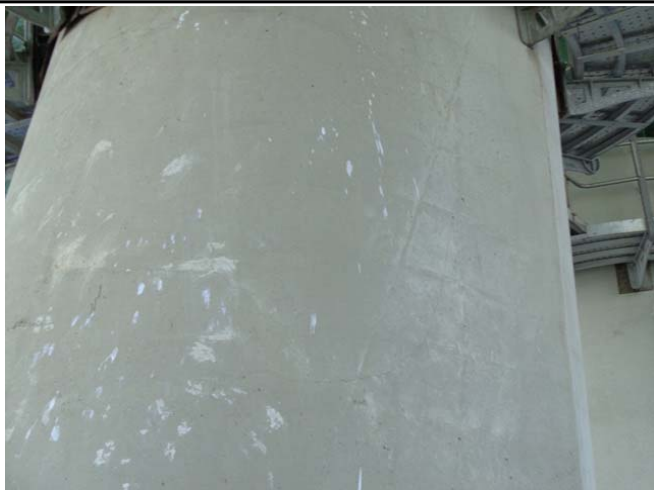
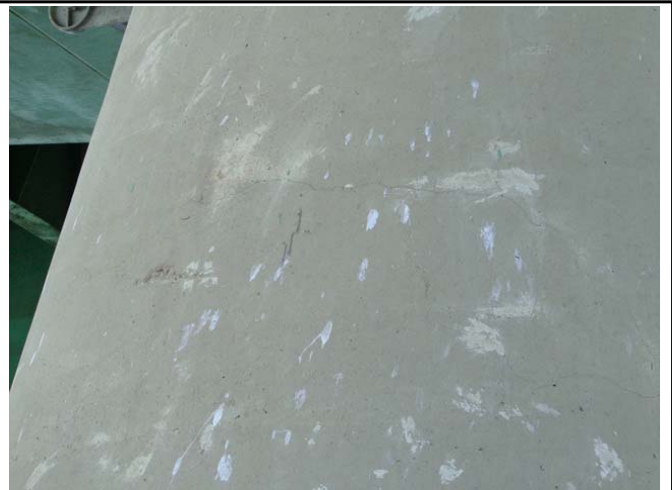
교각 운동장방향 P2 기둥부 균열

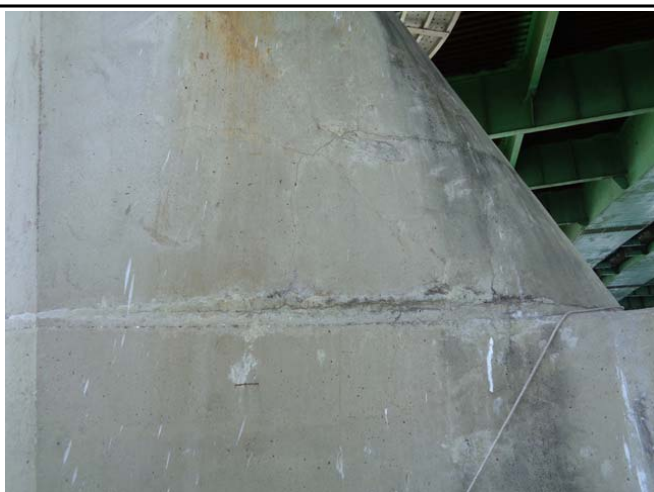
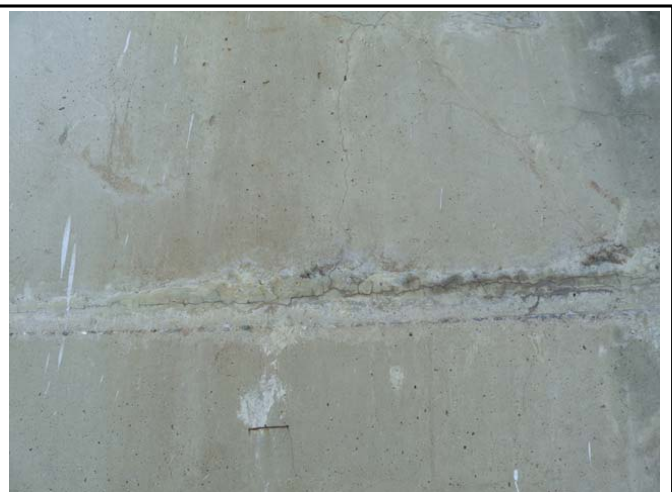
교각 포스코방향 P3 기둥부 균열 0.3

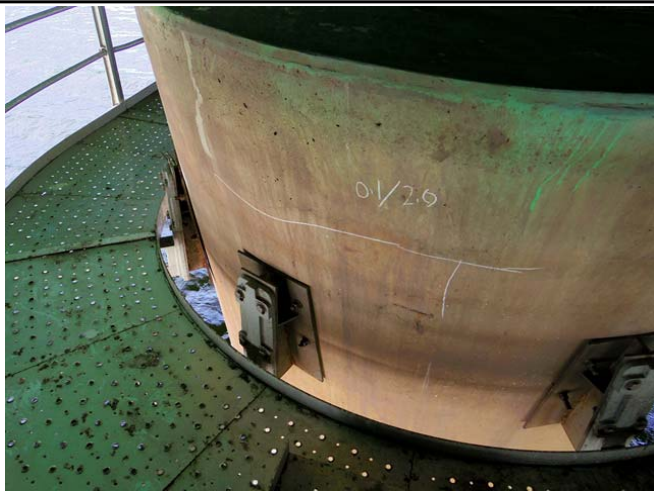
교각 포스코방향 P3 배면 균열

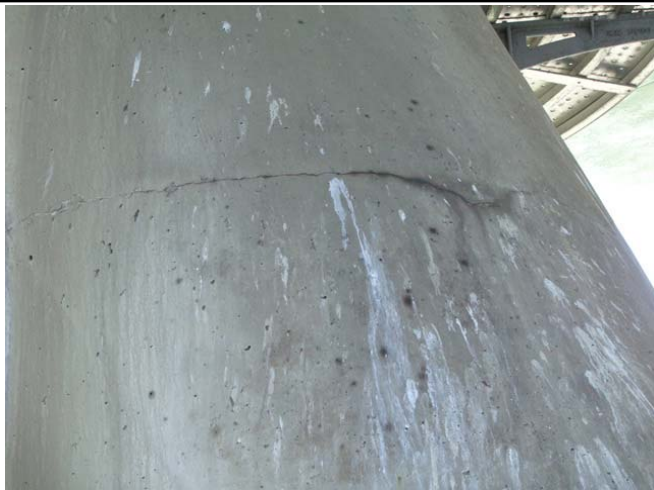
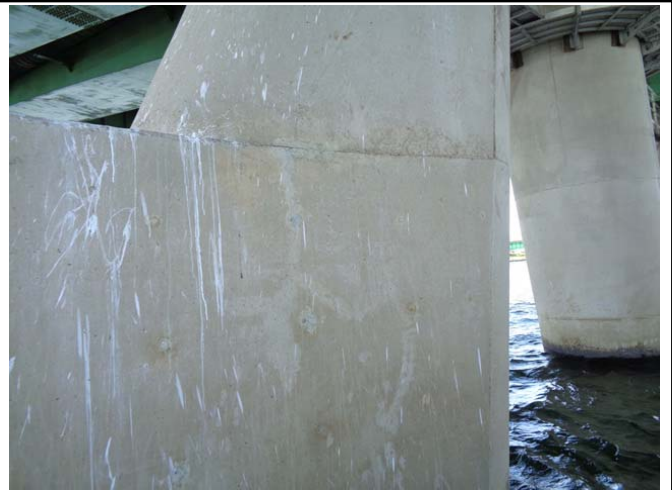
교각 포스코방향 P4 기둥부 균열

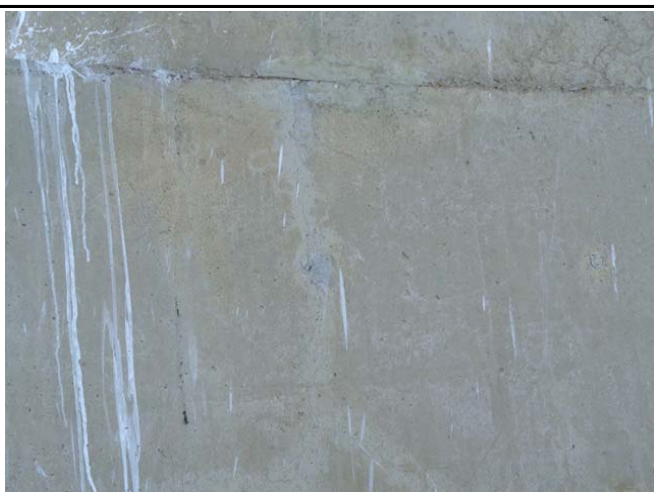
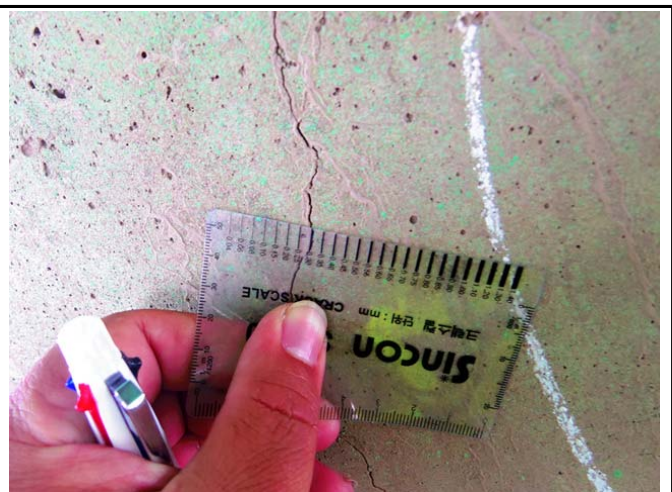
교각 포스코방향 P4 정면 균열

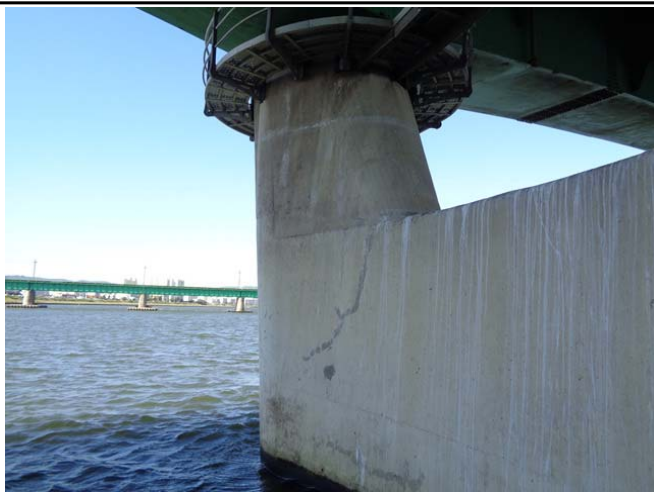
교각 운동장방향 P5 기둥부 균열

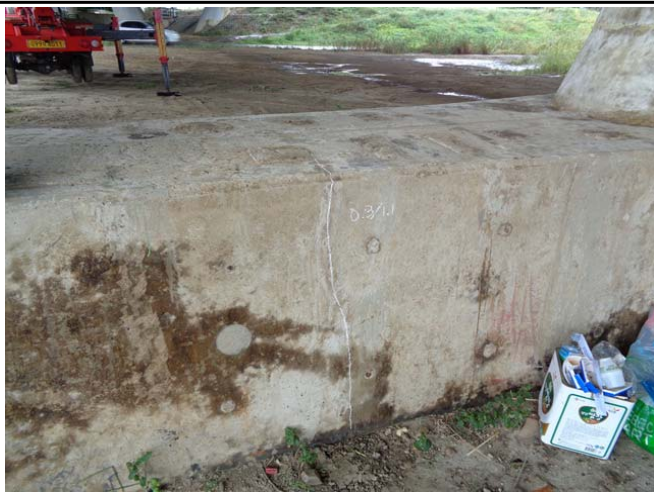
교각 P7 균열

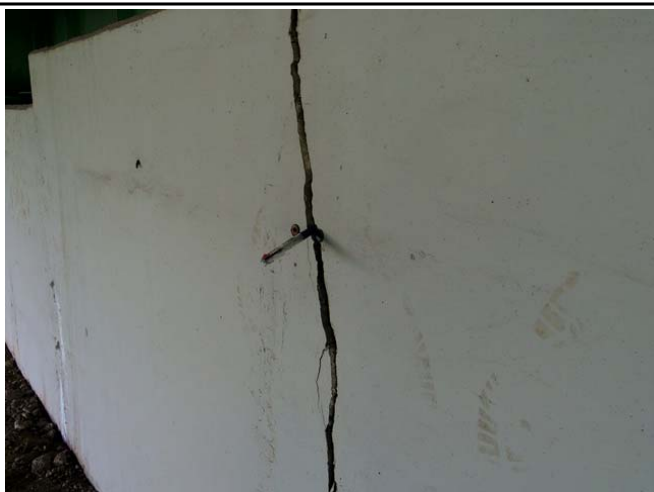
교대 운동장방향 A2 균열

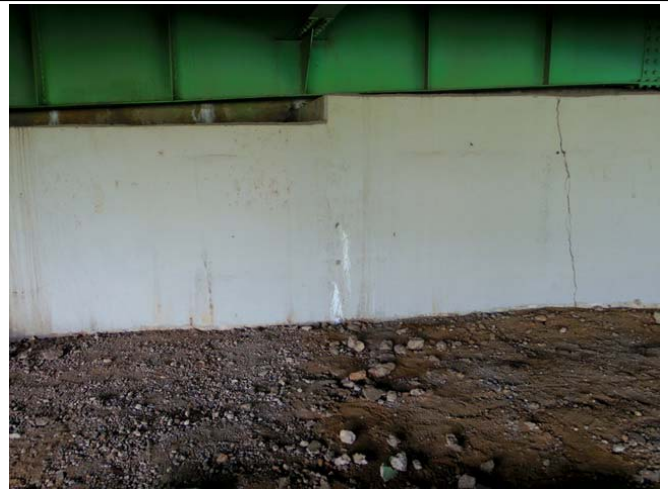
교대 운동장방향 A2 백태

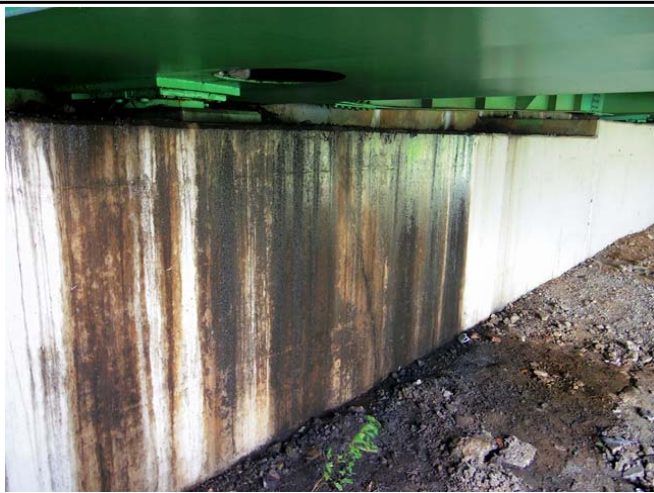
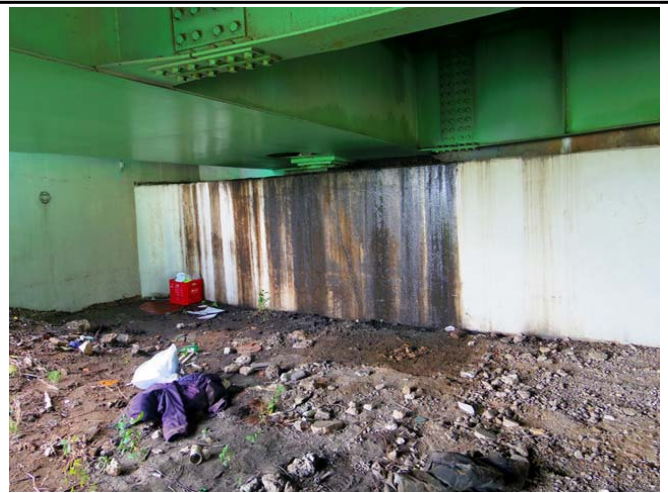
교대 운동장방향 A2 표면오염

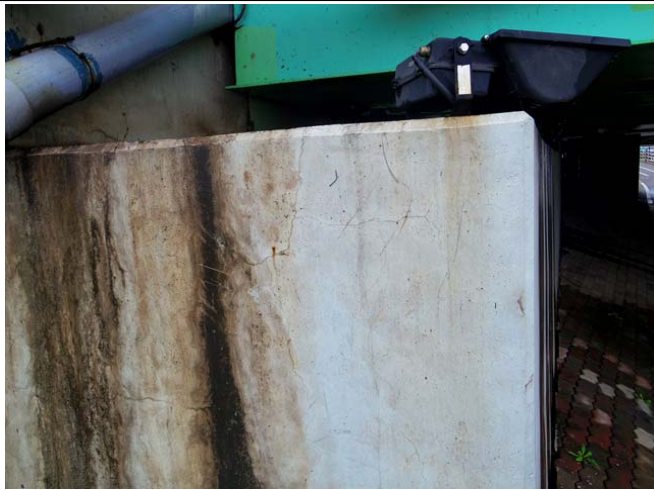
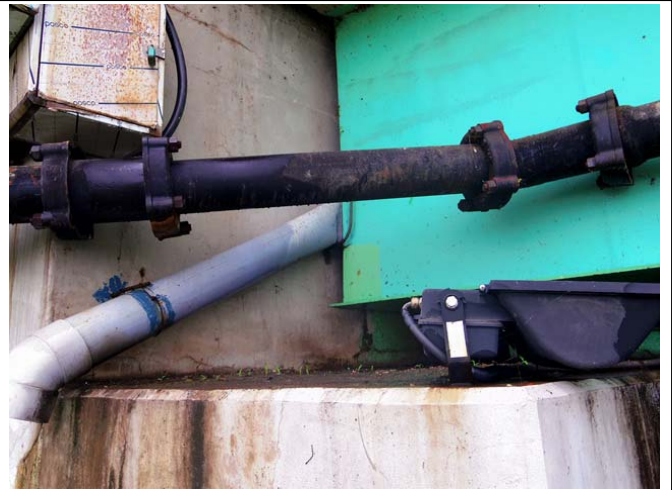
교대 포스코방향 A1 날개벽 망상균열

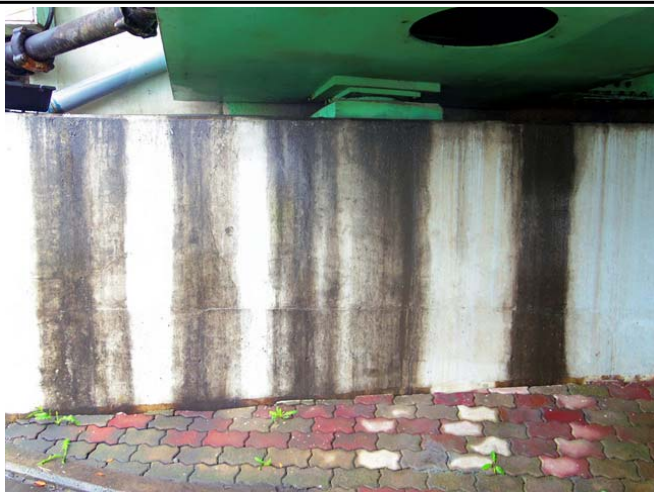
교대 포스코방향 A1 망상균열

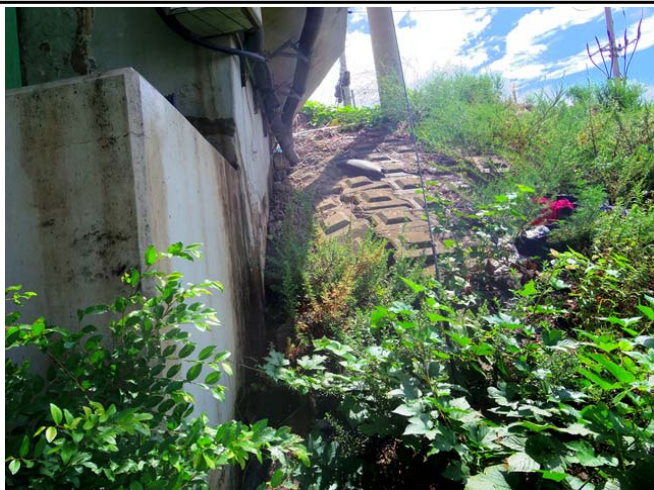
교대 포스코방향 A2 날개벽 블럭 침하 및 파손

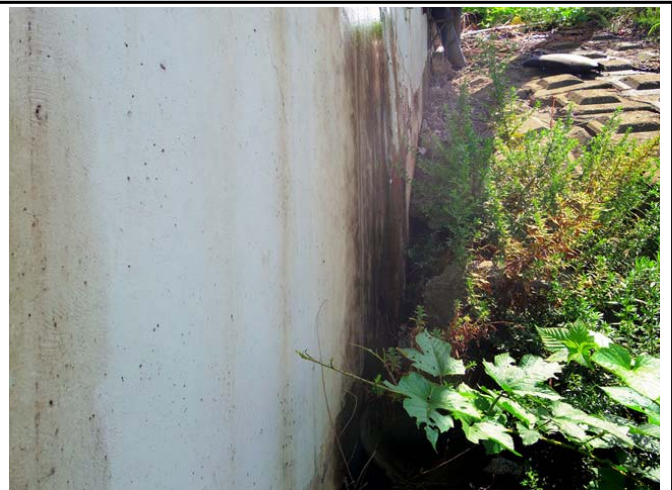
교대 포스코방향 A2 날개벽 블럭 침하 및 파손

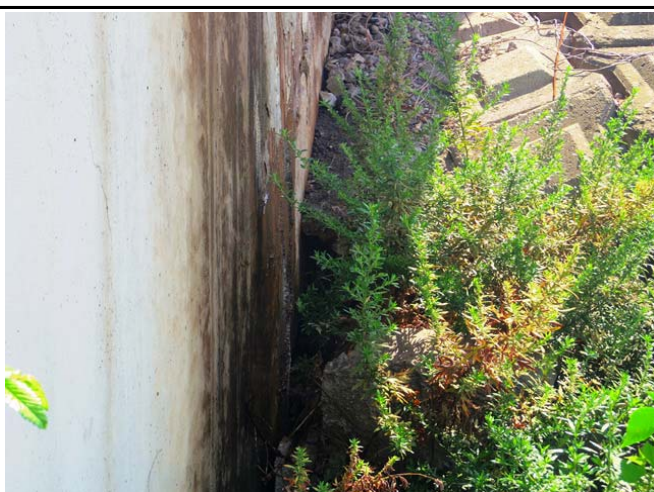
교대 포스코방향 A2 날개벽 블럭 침하 및 파손

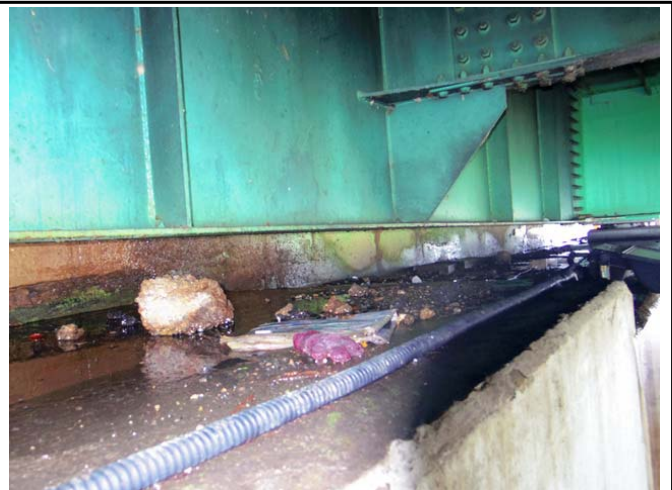
배수시설 운동장방향 S01 배수구 막힘

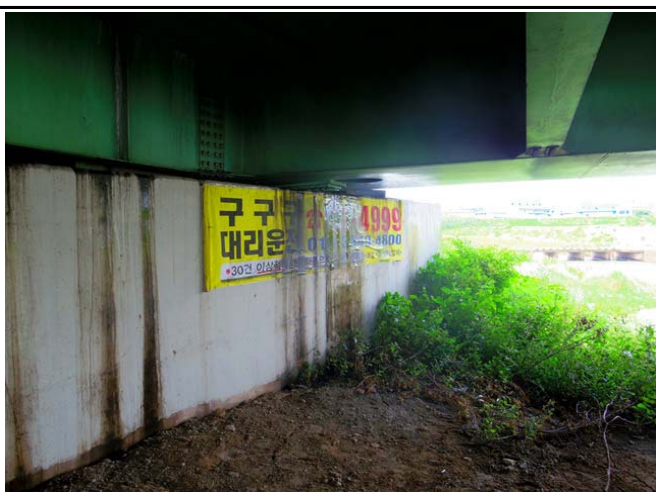
배수시설 운동장방향 S02 배수구 막힘

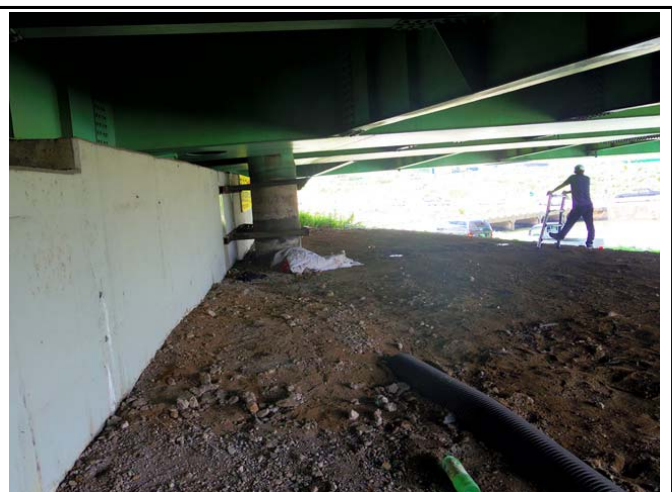
배수시설 운동장방향 S04 배수구 막힘
