**2016년 상반기**  
**시특법 및 특정관리대상 시설물 정기점검용역**  
**정 기 점 검 보 고 서**  
**[ 기타종 시설물 ]**

2016. 02.

**여 주 시 청**

**(주)명성엔지니어링**

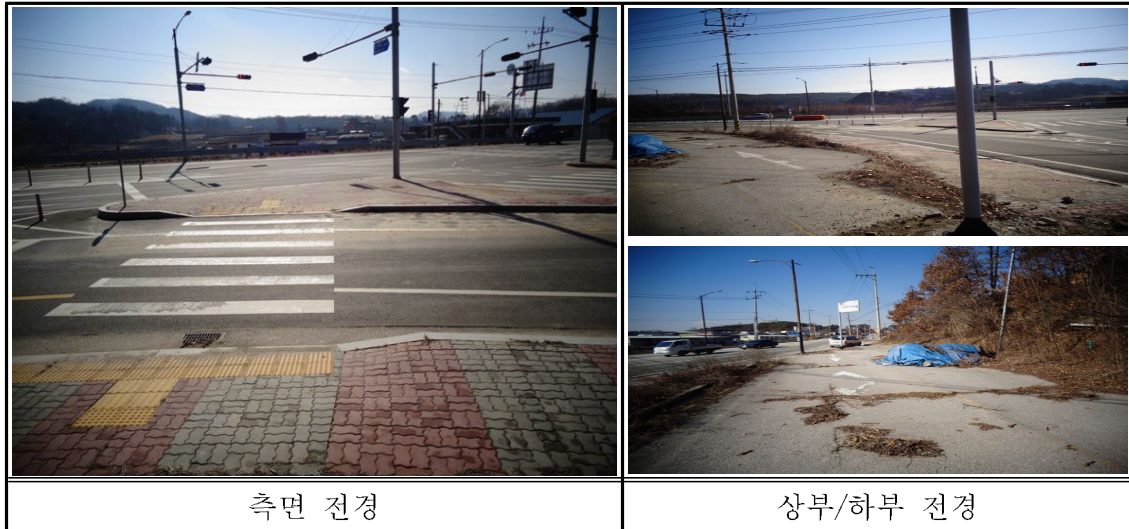
<연라1교(철거) 전경>

연라1교는 도로확장으로 인해 철거된 상태로 확인 되었다.

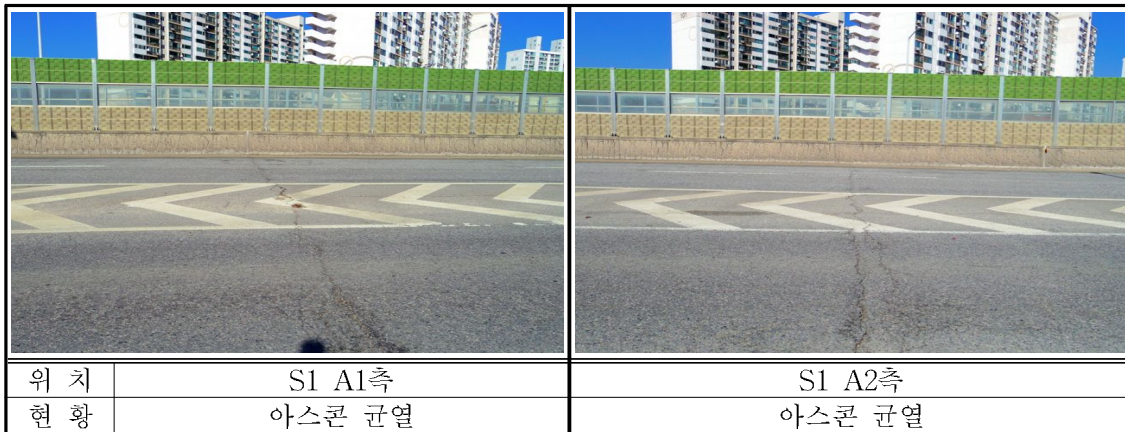
아스팔트 포장으로 시공되었으며, 점검결과 기존 손상인 A1, A2 접속구간 침하에 의한 균열이 조사되었고 지속적인 관찰 후 진전시 아스콘 실링 등의 조치가 필요하다. 금회 점검 시 추가 발생된 손상은 없는 것으로 조사되었다.

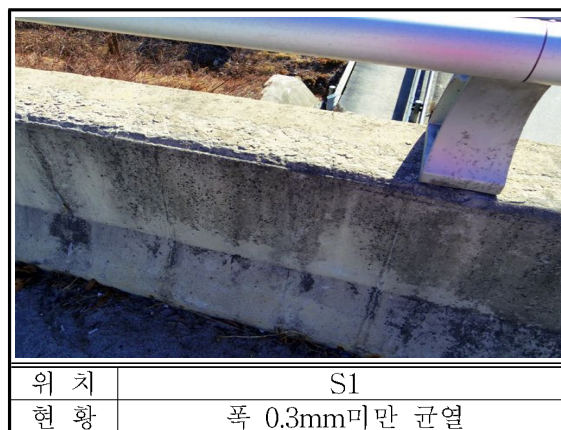
콘크리트 난간의 경우 기 발생된 손상으로 부분적으로 폭 0.2mm 균열이 일부 조사되었다.

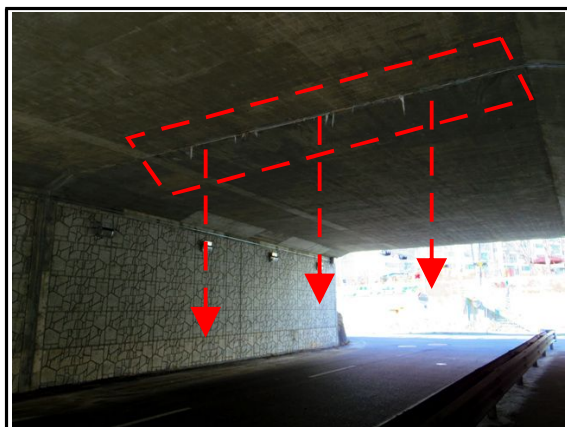
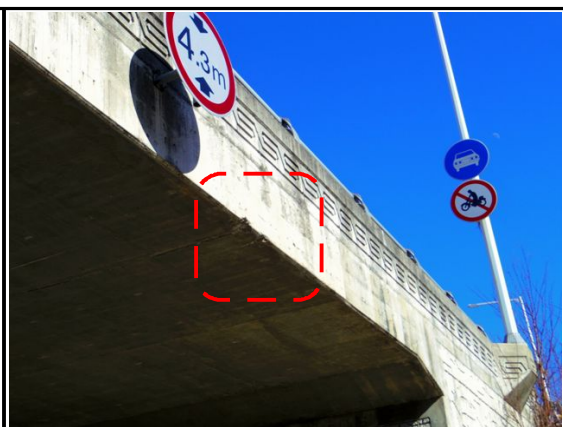
| 위 치 | S1 중앙측 |

바닥판 하면은 기존 손상이 국부적인 균열 및 실란트 이격이 발생 하였고, 실란트 이격 구간은 동절기에 고드름이 생겨 하부 도로의 낙빙우려가 존재하므로 유도배수관 설치 등의 조치가 필요하며, 국부적인 파손 구간은 현재 미미한 상태이므로, 진전시 단면보수 등의 조치가 필요하다.

| 현 황 | 실란트 이격 |

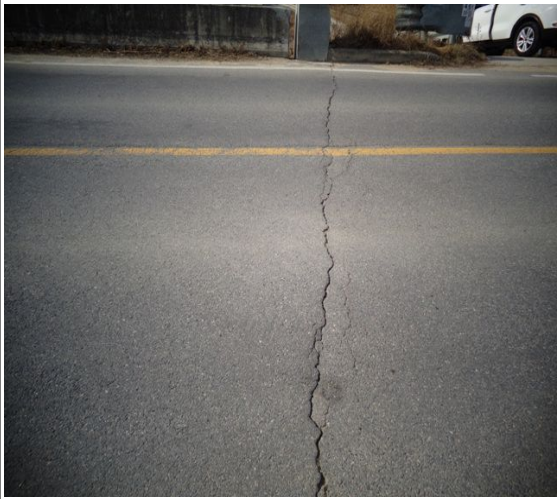
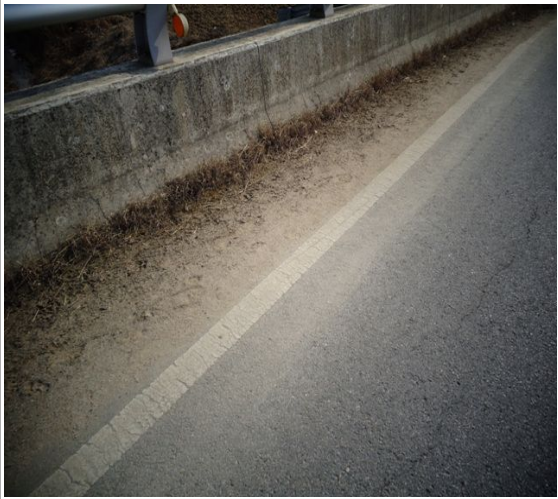
| 위 치 | S1 A1측 | | S1 |

아스팔트 포장으로 시공되었으며, 점검결과 기존 손상인 A1, A2 접속구간 침하에 의한 균열이 조사되었고 지속적인 관찰 후 진전시 아스콘 실링 등의 조치가 필요하다. 금회 점검 시 추가 발생된 손상은 없는 것으로 조사되었다.

| 현 황 | 아스콘 균열 | | 토사퇴적 |

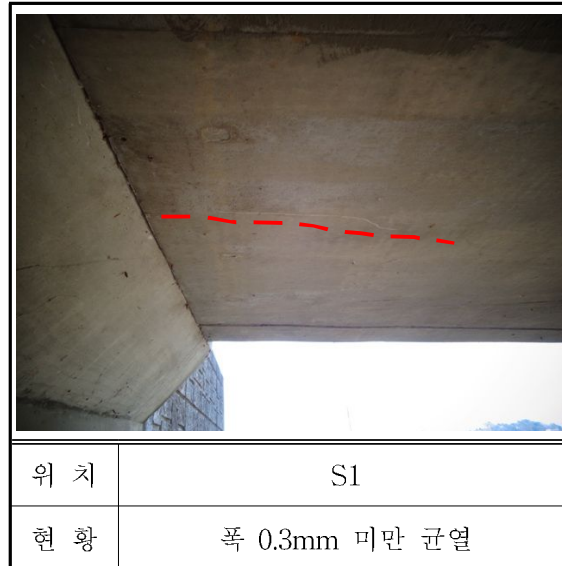
바닥판 하면은 기존 손상이 국부적인 균열이 발생 하였고, 건조수축 균열로 판단되며 균열의 진전시 표면처리 등의 조치가 필요하다.

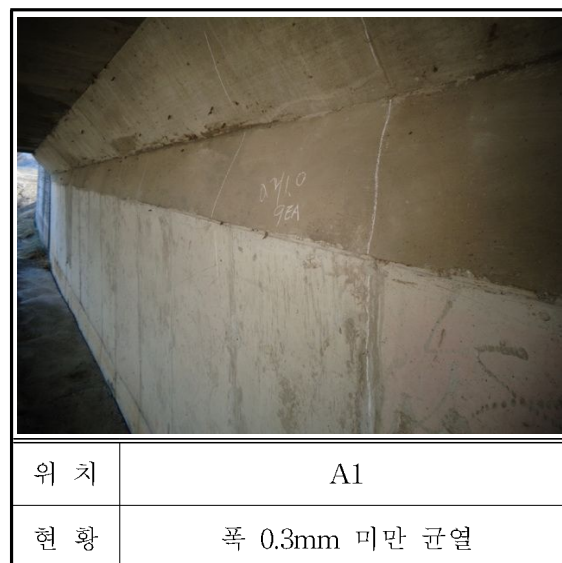
교대는 벽식으로 시공되었으며, 외관조사결과 기존 손상이 0.2mm 균열이 발생 하였고, 건조수축 균열로 판단되며 균열의 진전시 표면처리 등의 조치가 필요하다.

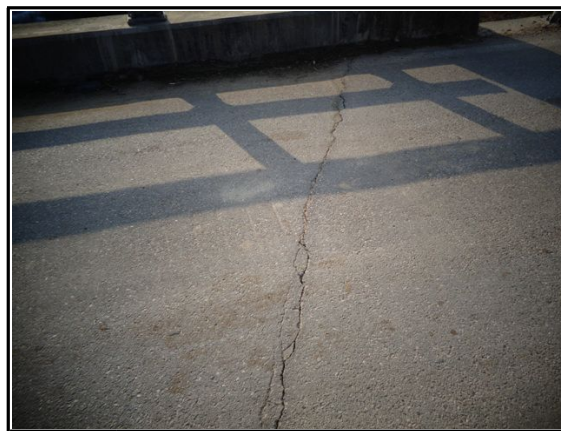
| 위 치 | S1 |

아스팔트 포장으로 시공되었으며, 점검결과 기 발생한 아스콘 균열이 조사되었다. 기 손상부는 진전 시 아스콘 실링 등의 조치가 필요하다.

| 현 황 | 아스콘 균열 |

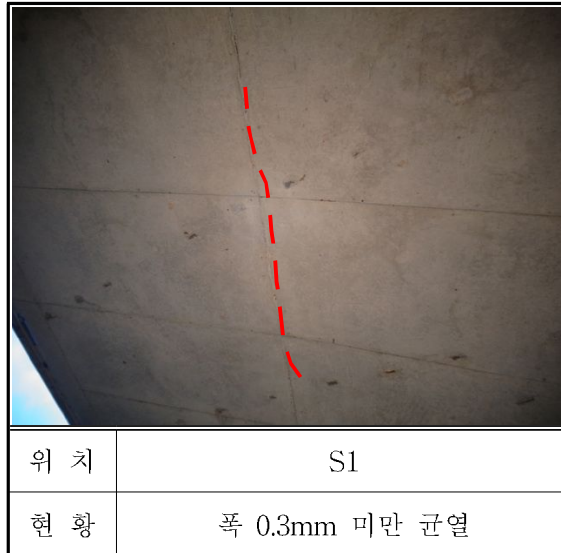
바닥판 하면의 경우 기존 손상인 폭 0.3mm 미만의 건조수축 균열이 발생하였으며, 진전시 표면처리 등의 조치가 필요하다.

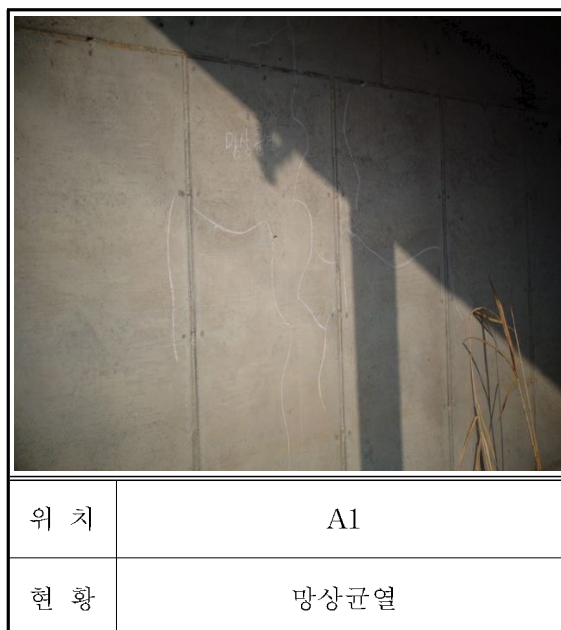
교대의 외관조사결과 기 발생한 A1 망상균열이 조사되었으며, 현재 진전은 없는 것으로 판단되었다. 지속적인 관찰 후 진전시 표면처리 등의 조치가 필요하다.

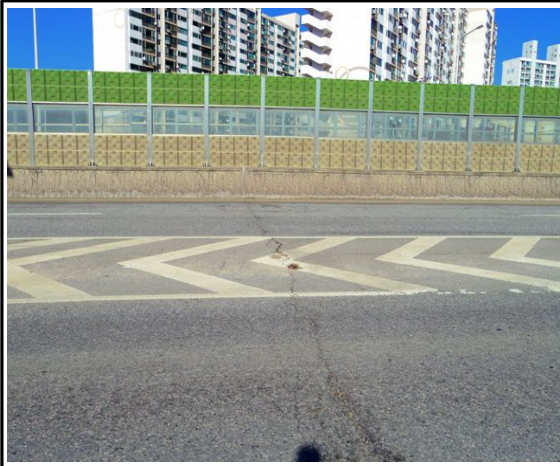
| 위 치 | S1 | 위 치 | S1 |

아스팔트 포장으로 시공되었으며, 점검결과 기 발생한 아스콘 균열이 조사되었다. 기 손상부는 진전 시 아스콘 실링 등의 조치가 필요하다.

| 현 황 | 아스콘 균열 | 현 황 | 토사퇴적 |

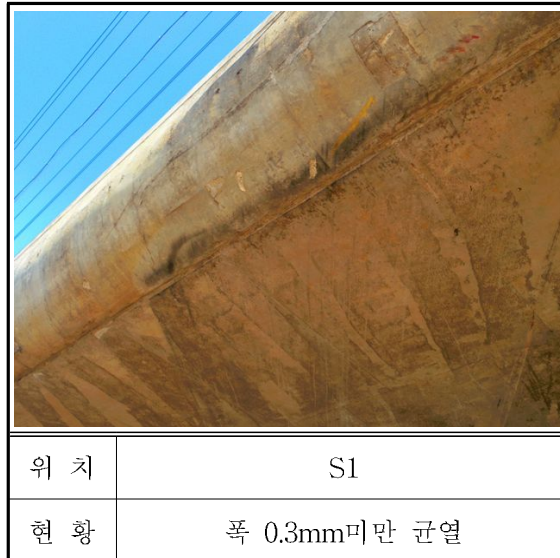
바닥판 하면의 경우 기존 손상인 폭 0.3mm 미만의 건조수축 균열이 발생하였으며, 진전시 표면처리 등의 조치가 필요하다.

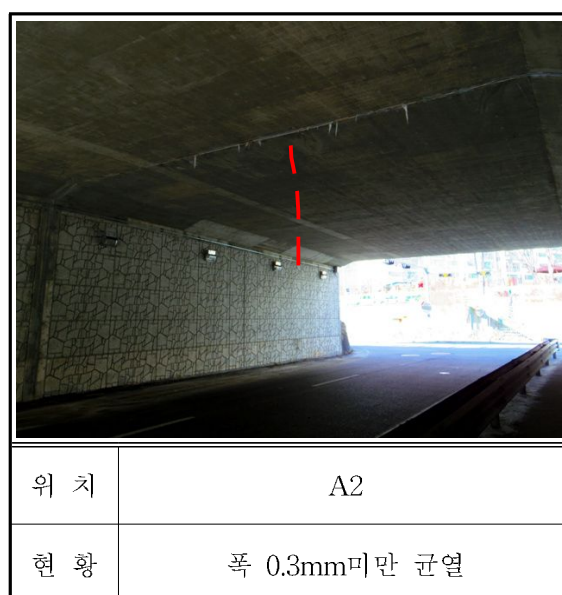
교대의 외관조사결과 기 발생된 A1 폭 0.3mm미만의 국부적인 균열이 조사되었으며, 현재 진전은 없는 것으로 판단되었다. 지속적인 관찰 후 진전시 표면처리 등의 조치가 필요하다.

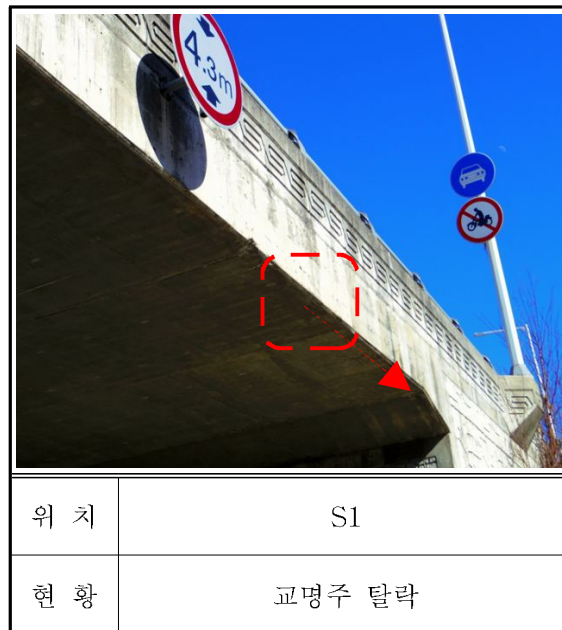
부대시설의 외관조사 결과, 기존손상인 A2측 교명주가 탈락이 조사되었으며, 유지관리상 정비가 필요하다.

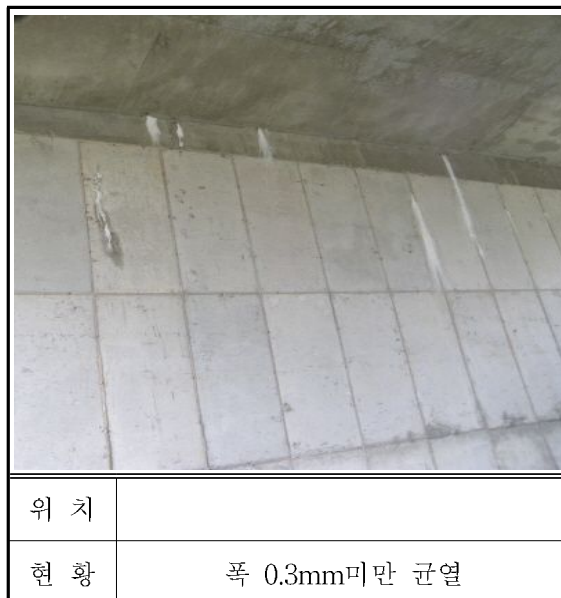
바닥판 하면의 경우 기존 손상인 0.2mm 미만의 건조수축 균열 및 망상균열이 발생하였으며, 진전시 표면처리 등의 조치가 필요하다.

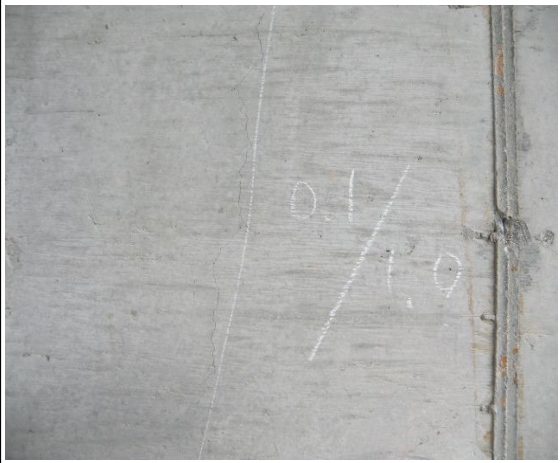
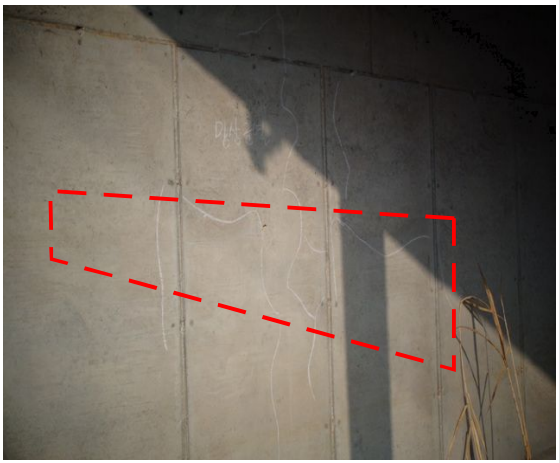
| 위 치 | A2 | 위 치 | A2 |

교대의 외관조사결과 기 발생된 폭 0.3mm미만의 국부적인 균열 및 백태가 조사되었으며, 현재 진전은 없는 것으로 판단되었다. 지속적인 관찰 후 진전시 표면 처리 등의 조치가 필요하다.

| 현 황 | 폭 0.3mm미만 균열 | 현 황 | 폭 0.3mm미만 균열 |

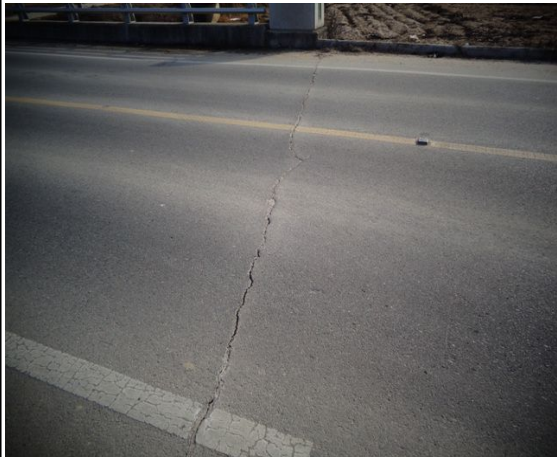
| 위 치 | S1 | 위 치 | S1 |

아스팔트 포장으로 시공되었으며, 점검결과 기 발생한 아스콘 균열 및 토사퇴적이 조사되었다. 기 손상부는 진전 시 아스콘 실링 및 정비(청소) 등의 조치가 필요하다.

| 현 황 | 아스콘 균열 | 현 황 | 토사퇴적 |

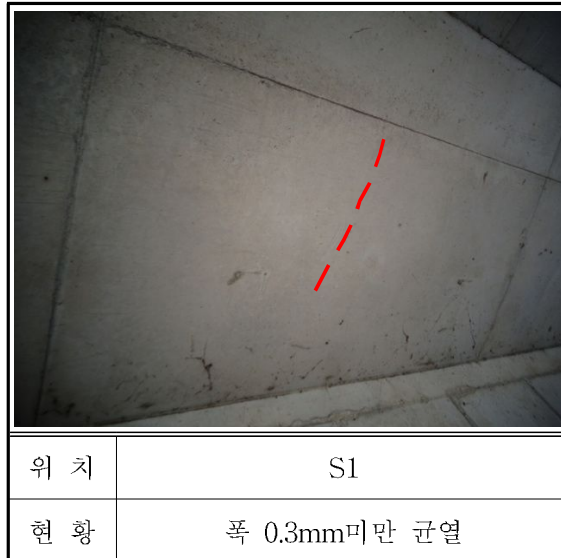
바닥판 하면의 경우 기존 손상인 폭 0.3mm미만의 건조수축 균열이 발생하였으며, 진전시 표면처리 등의 조치가 필요하다.

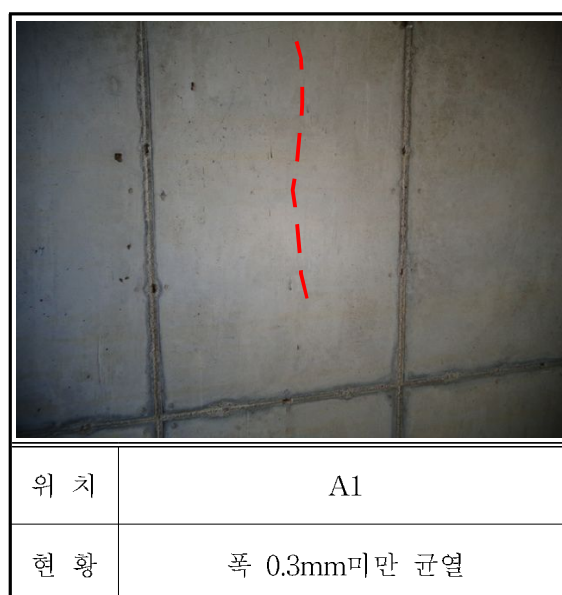
교대의 외관조사결과 기 발생된 A1 폭 0.3mm미만의 국부적인 균열이 조사되었으며, 현재 진전은 없는 것으로 판단되었다. 지속적인 관찰 후 진전시 표면처리 등의 조치가 필요하다.

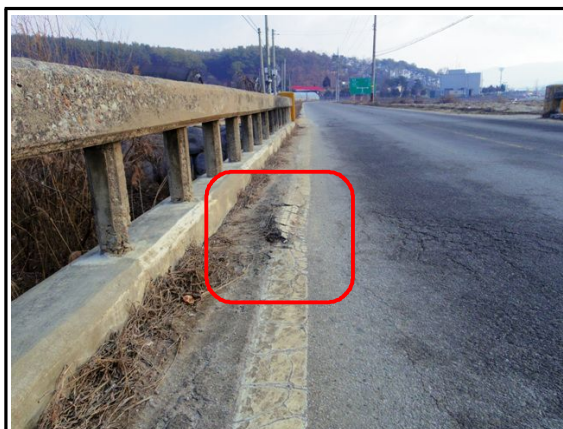
| 위 치 | S1 | 위 치 | S1 |

아스팔트 포장으로 시공되었으며, 점검결과 기 발생한 소성변형, 토사퇴적이 조사되었다. 기 손상부는 진진시 아스콘 패칭, 정비(청소) 등의 조치가 필요하다.

| 현 황 | 소성변형 | 현 황 | 토사퇴적 |

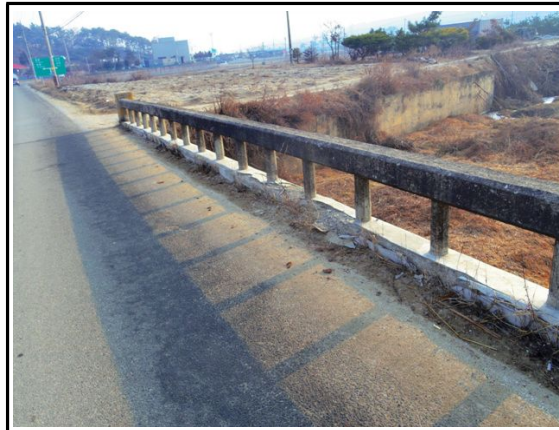
| 위 치 | S1 |

콘크리트 난간의 경우 기존 손상인 노후화로 인한 연석 파손 및 철근노출이 조사되었고, 단면보수 등의 조치가 필요하다.

| 현 황 | 파손 및 철근노출 |

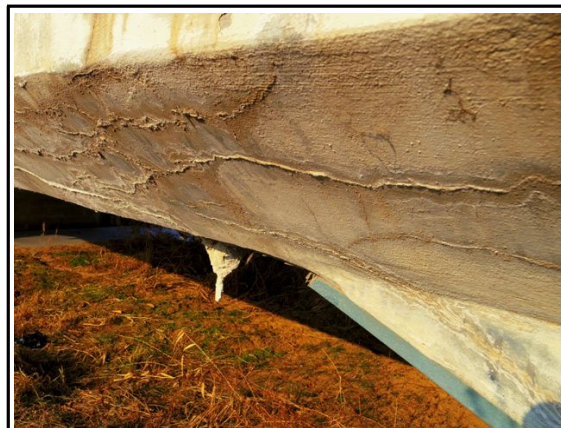
| 위 치 | S1 |

바닥판 하면의 경우 기존 보수부 백태가 조사되었으며, 백태의 진전시 표면처리 등의 재조치가 필요하다.

| 현 황 | 보수부 백태 |

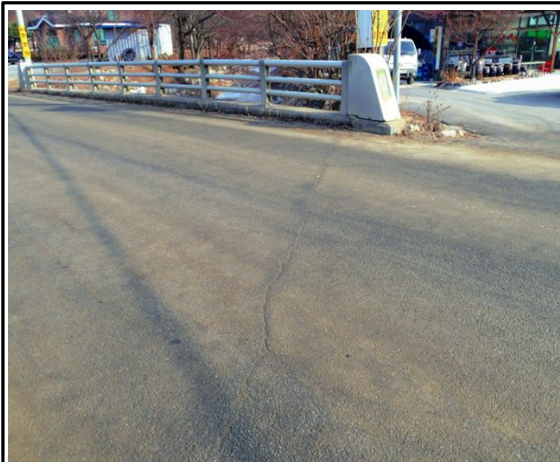
| 위 치 | S1 | 위 치 | S1 |

아스팔트 포장으로 시공되었으며, 점검결과 기 발생한 아스콘 균열이 조사되었다. 기 손상부는 진전 시 아스콘 실링 등의 조치가 필요하다.

| 현 황 | 아스콘 균열 | 현 황 | 토사퇴적 |

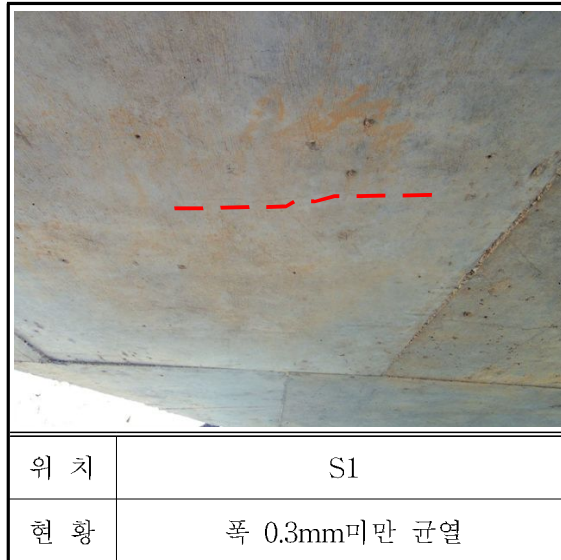
바닥판 하면의 경우 기존 손상인 폭 0.3mm 미만의 건조수축 균열이 발생하였으며, 진전시 표면처리 등의 조치가 필요하다.

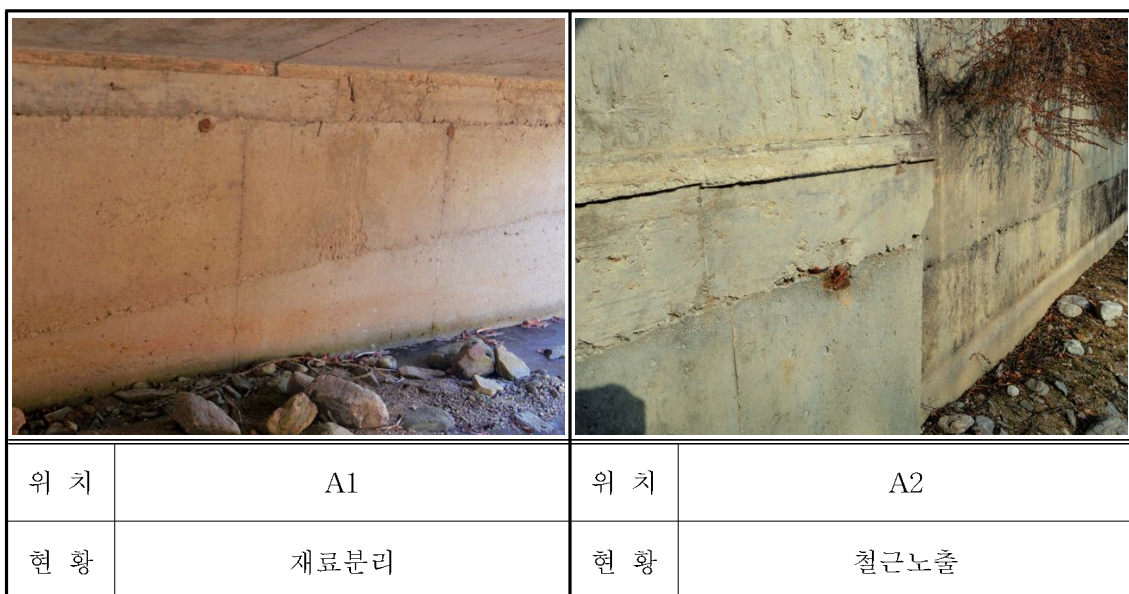
교대의 외관조사결과 기존 손상인 재료분리 및 철근노출이 조사되었으며, 현재 진전은 없는 것으로 판단되었다. 지속적인 관찰 후 진전시 표면처리, 단면보수 등의 조치가 필요하다.

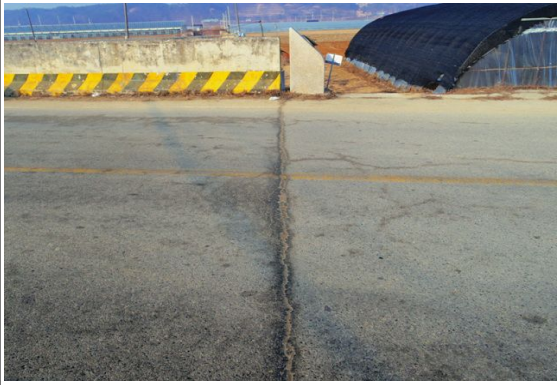
| 위 치 | S1 | 위 치 | S1 |

아스팔트 포장으로 시공되었으며, 점검결과 아스콘 균열, 소성변형, 토사퇴적이 조사되었다. 기 손상부는 진전 시 아스콘 실링, 아스콘 팻칭, 정비(청소) 등의 조치가 필요하다.

| 현 황 | 아스콘 균열 | 현 황 | 소성변형 |

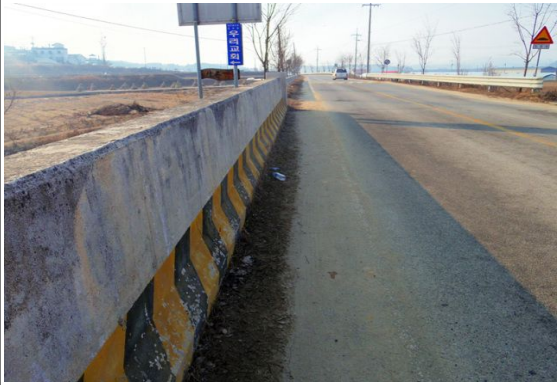
| 위 치 | S1 | | |

| 현 황 | 토사퇴적 | | |

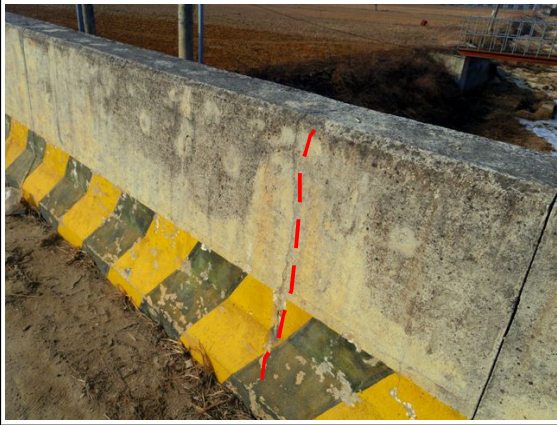
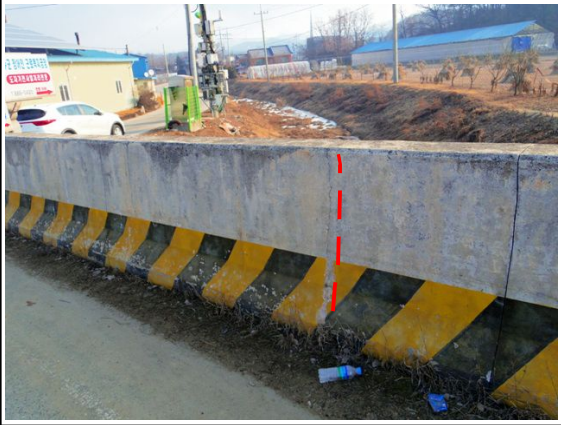
| 위 치 | S1 | 위 치 | S1 |

콘크리트 난간의 경우 기존 손상인 폭 0.3mm미만의 균열이 발생 하였으며, 지속적인 관찰 후 진전시 표면처리 등의 조치가 필요하다.

| 현 황 | 폭 0.3mm미만 균열 | 현 황 | 폭 0.3mm미만 균열 |

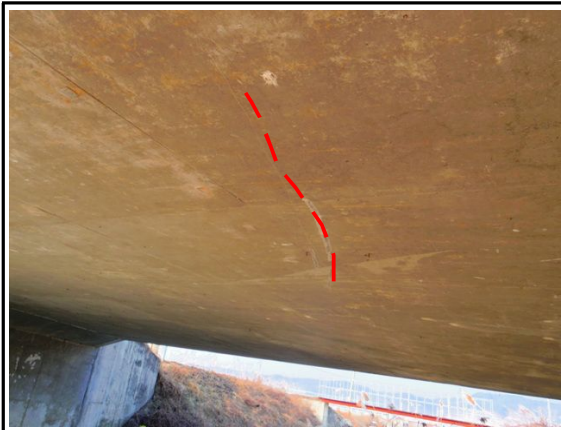
| 위 치 | S1 |

바닥판 하면의 경우 기존 손상인 폭 0.3mm 미만의 건조수축 균열이 발생하였으며, 진전시 표면처리 등의 조치가 필요하다.

| 현 황 | 폭 0.3mm미만 균열 |

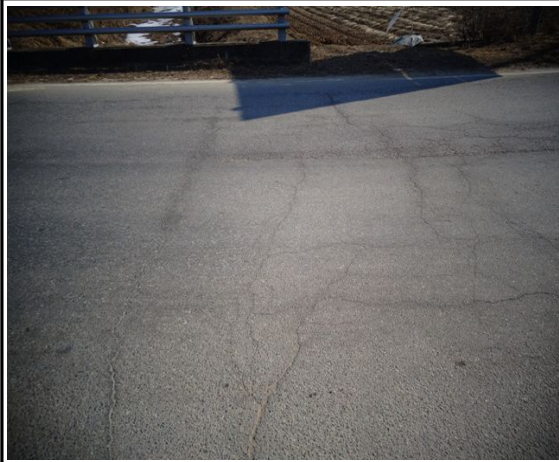
| 위 치 | S1 | 위 치 | S1 |

아스팔트 포장으로 시공되었으며, 점검결과 기 발생한 아스콘 균열이 조사되었다. 기 손상부는 진전 시 아스콘 실링 등의 조치가 필요하다.

| 현 황 | 아스콘 균열 | 현 황 | 토사퇴적 |

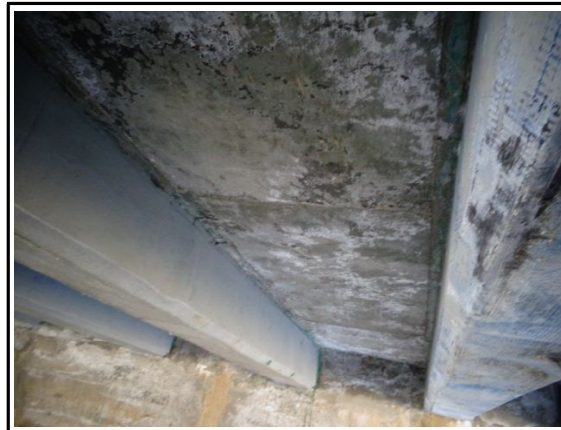
| 위 치 | S1 |

바닥판 하면의 경우 기존 손상인 백태 및 표면열화가 조사되었고, 손상의 진전시 표면처리 등의 조치가 필요하다.

| 현 황 | 백태 및 표면열화 |

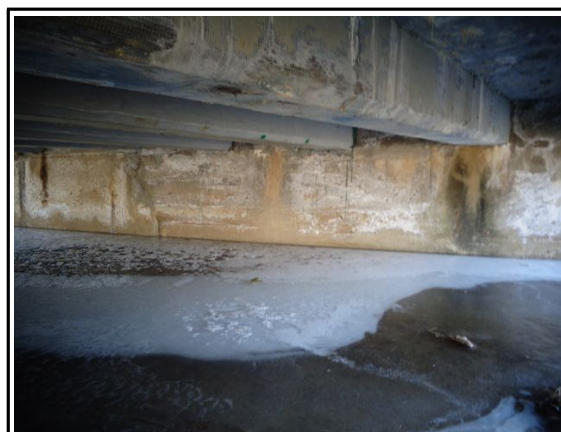
| 위 치 | A2 |

교대의 외관조사결과 기 손상인 표면 열화가 조사되었으며, 현재 진전은 없는 것으로 판단되었다. 지속적인 관찰 후 진전시 표면처리 등의 조치가 필요하다.

| 현 황 | 표면 열화 |

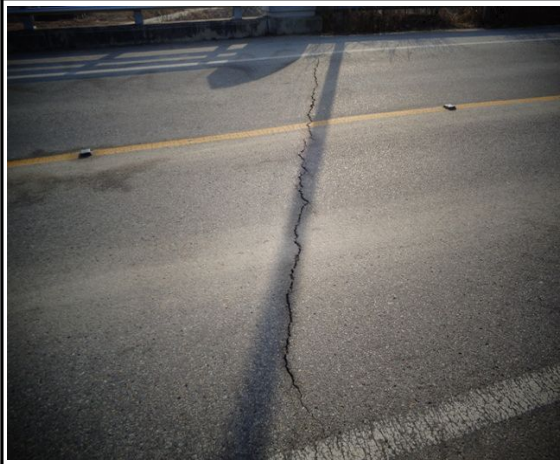
| 위 치 | S1 | 위 치 | S1 |

아스팔트 포장으로 시공되었으며, 점검결과 기 발생한 아스콘 균열 및 토사퇴적이 조사되었다. 기 손상부는 진전 시 아스콘 실링, 청소 등의 조치가 필요하다.

| 현 황 | 아스콘 균열 | 현 황 | 토사퇴적 |

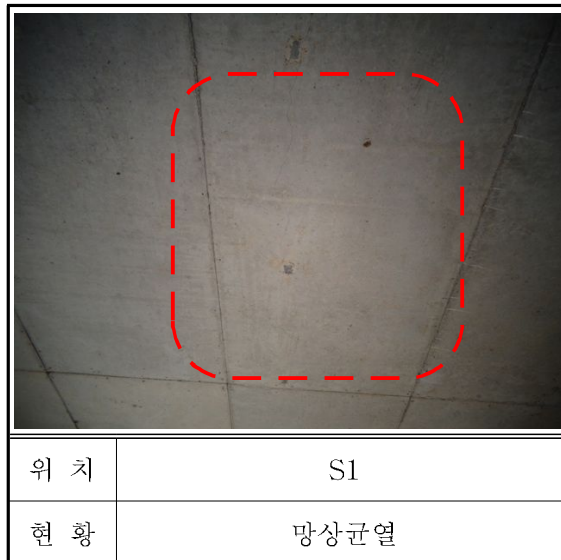
바닥판 하면의 경우 기존 손상인 폭 0.3mm 미만의 망상 균열이 발생하였으며, 진전시 표면처리 등의 조치가 필요하다.

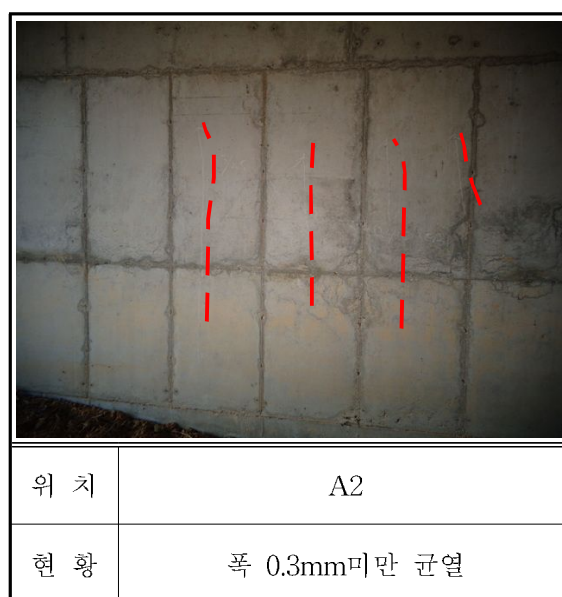
교대의 외관조사결과 기 발생된 A2 폭 0.3mm미만의 국부적인 균열이 조사되었으며, 현재 진전은 없는 것으로 판단되었다. 지속적인 관찰 후 진전시 표면처리 등의 조치가 필요하다.

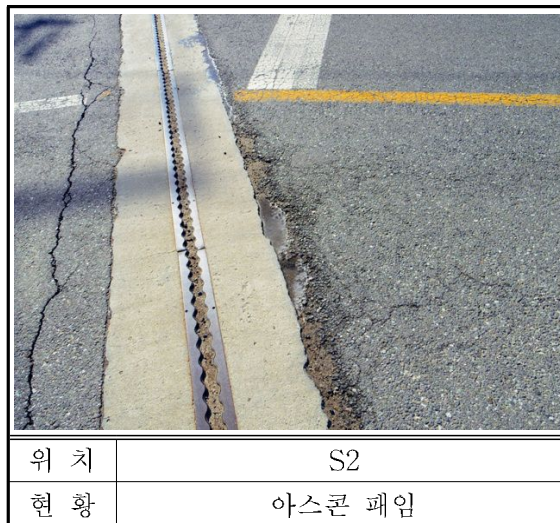
아스팔트 포장으로 시공되었으며, 점검결과 기 발생한 교면포장 패임이 조사되었다. 기 손상부는 진진 시 아스콘 팻칭 등의 조치가 필요하다.

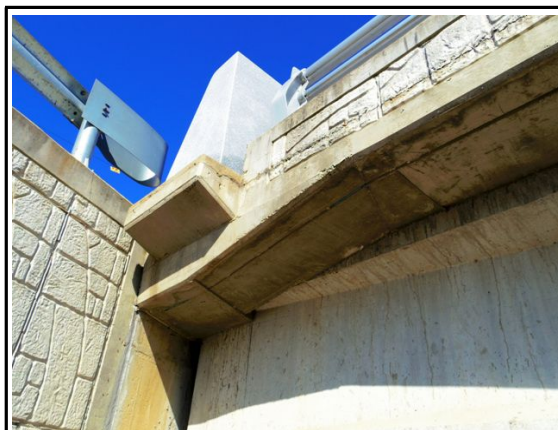
| 위 치 | S1 |

바닥판 하면의 경우 기존 손상인 물 끓기흠 미제거가 조사되었으며, 정비 등의 조치가 필요하다.

| 현 황 | 물 끓기흠 미제거 |

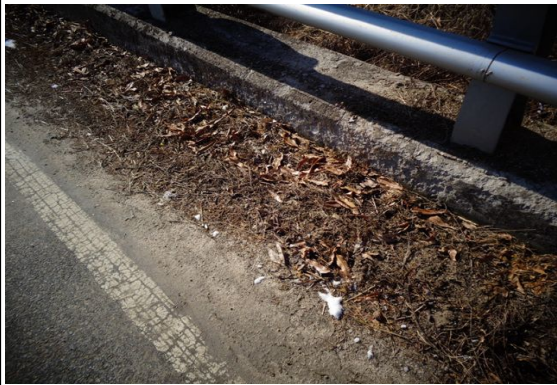
| 위 치 | S1 | 위 치 | S1 |

배수시설은 금회 조사 결과, 기존 손상인 배수구 막힘, 배수관 길이부족 조사되었고, 청소 등의 정비가 필요할 것으로 판단된다.

| 현 황 | 배수구 막힘 | 현 황 | 배수관 길이부족 |

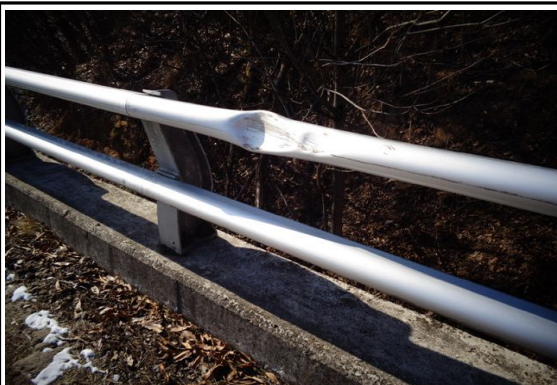
| 위 치 | S1 | 위 치 | S1 |

콘크리트 난간의 경우 기존 손상인 난간 파손 및 연석 열화가 조사되었고, 지속적인 주의관찰이 요망된다.

| 현 황 | 난간 파손 | 현 황 | 연석 열화 |

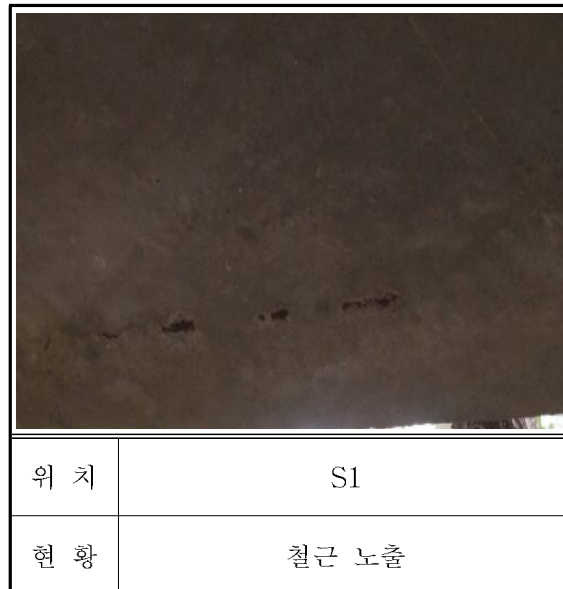
바닥판 하면의 경우 기존 손상인 철근노출 구간은 손상이 미미한 상태로 조사되었고, 지속적인 주의관찰이 필요하다.

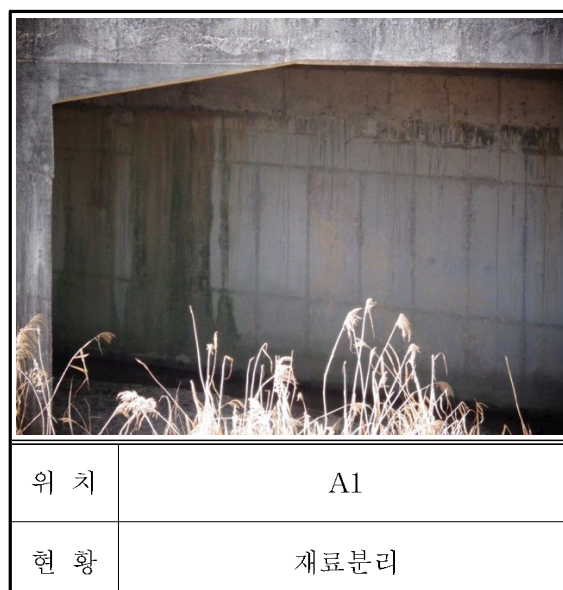
교대 및 교각의 외관조사결과 기 발생된 재료분리는 지속적인 관찰 후 진전시 표면처리 등의 조치가 필요하다.

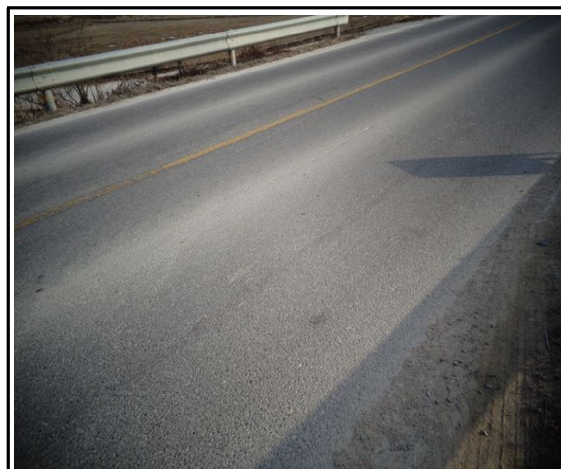
| 위 치 | S1 |

아스팔트 포장으로 시공되었으며, 점검결과 국부적인 패임이 조사되었다. 기손상부는 진전 시 아스콘 팻칭 등의 조치가 필요하다.

| 현 황 | 패임 |

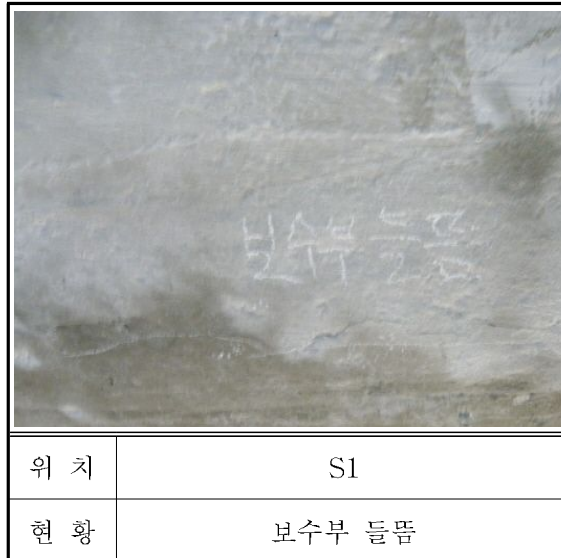
바닥판 하면의 경우 기존 손상인 보수부 들뜸이 조사되었으며, 진전시 단면보수 등의 조치가 필요하다.

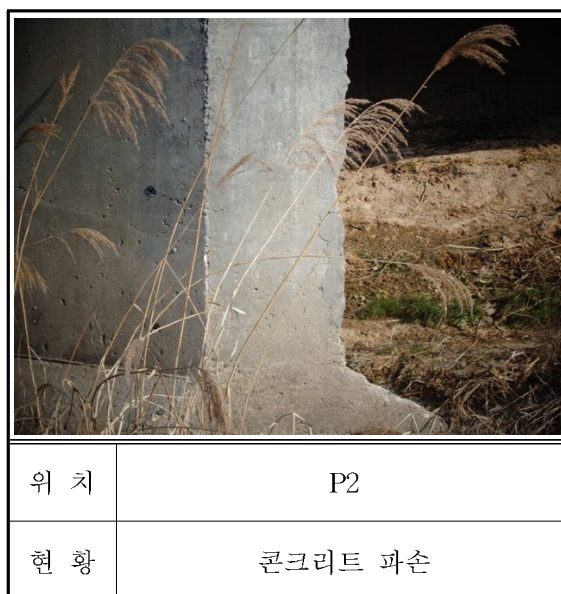
교대 및 교각의 외관조사결과 기 손상인 콘크리트 파손이 조사되었으며, 현재 진전은 없는 것으로 판단되었다. 지속적인 관찰 후 진전시 단면보수 등의 조치가 필요하다.

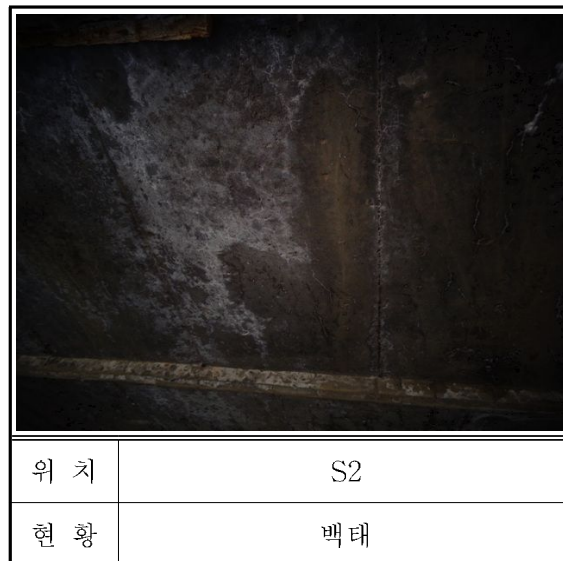
바닥판 하면의 경우 기존 손상인 콘크리트 백태가 조사되었으며, 백태의 진전시 표면처리 등의 조치가 필요하다.

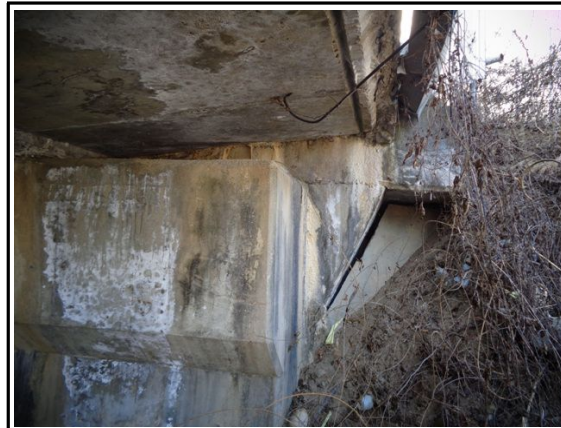
| 위 치 | A2 |

교대 및 교각의 외관조사결과 기 손상인 콘크리트 백태가 조사되었으며, 현재 진행은 없는 것으로 판단되나, 우수에 의한 진전 발생 가능성이 있으므로, 진전시 표면처리 등의 조치가 필요하다.

| 현 황 | 백태 |

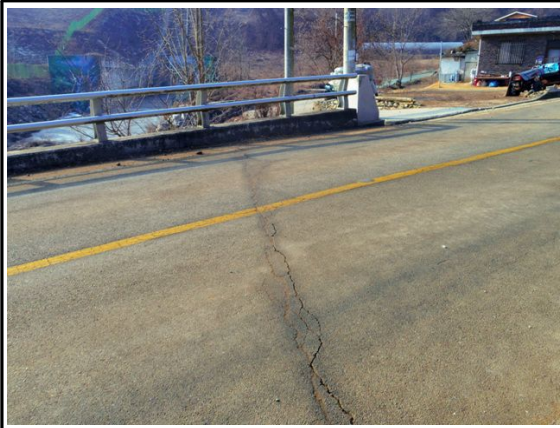
| 위 치 | S1 | 위 치 | S2 |

아스팔트 포장으로 시공되었으며, 점검결과 기 발생한 아스콘 균열, 망상균열이 조사되었다. 기 손상부는 진전 시 아스콘 실링 등의 조치가 필요하다.

| 현 황 | 아스콘 균열 | 현 황 | 망상균열 |

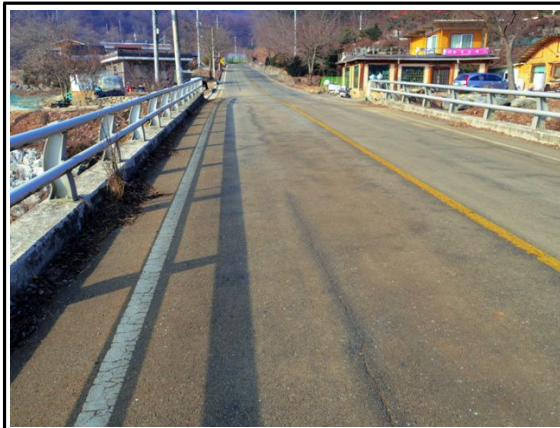
| 위 치 | S1 |

배수시설은 일부구간 배수구 막힘이 조사되었고, 청소 등의 정비가 필요하다.

| 현 황 | 배수구 막힘 |

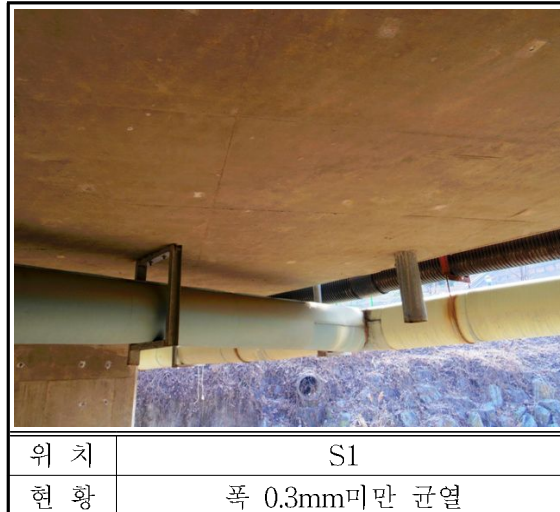
바닥판 하면의 경우 기존 손상인 폭 0.3mm 미만의 건조수축 균열이 발생하였으며, 진전시 표면처리 등의 조치가 필요하다.

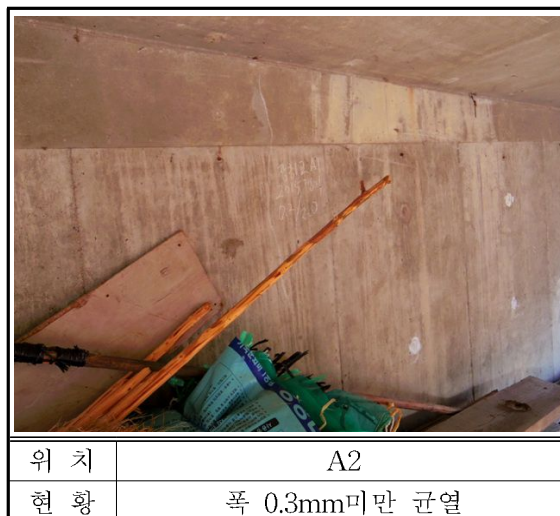
교대 및 교각의 외관조사결과 기 발생된 A1 폭 0.3mm미만의 국부적인 균열이 조사되었으며, 현재 진전은 없는 것으로 판단되었다. 지속적인 관찰 후 진전시 표면처리 등의 조치가 필요하다.

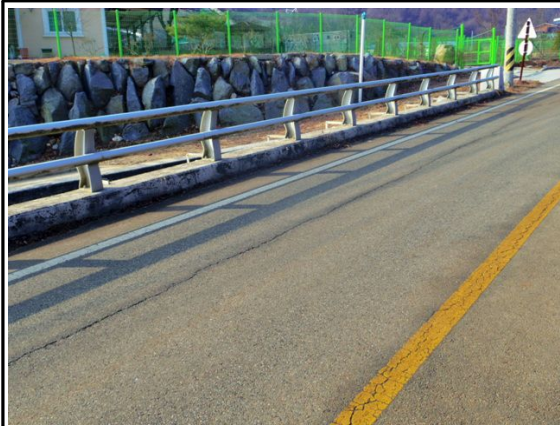
| 위 치 | S2 | 위 치 | S2 |

아스팔트 포장으로 시공되었으며, 점검결과 기 발생한 아스콘 균열, 망상균열이 조사되었다. 기 손상부는 진전 시 아스콘 실링 등의 조치가 필요하다.

| 현 황 | 아스콘 균열 | 현 황 | 망상균열 |

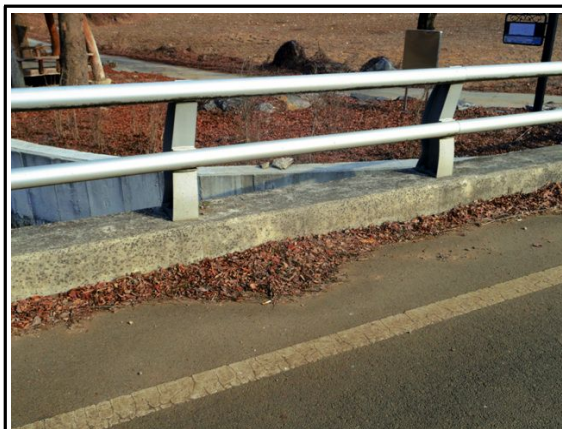
| 위 치 | S2 |

배수시설은 일부 배수구 막힘이 조사되었고, 청소 등의 조치가 필요하다.

| 현 황 | 배수구 막힘 |

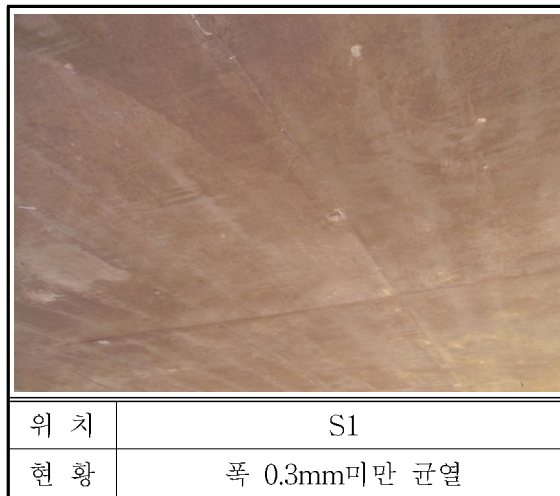
바닥판 하면의 경우 기존 손상인 폭 0.3mm 미만의 건조수축 균열이 발생하였으며, 진전시 표면처리 등의 조치가 필요하다.

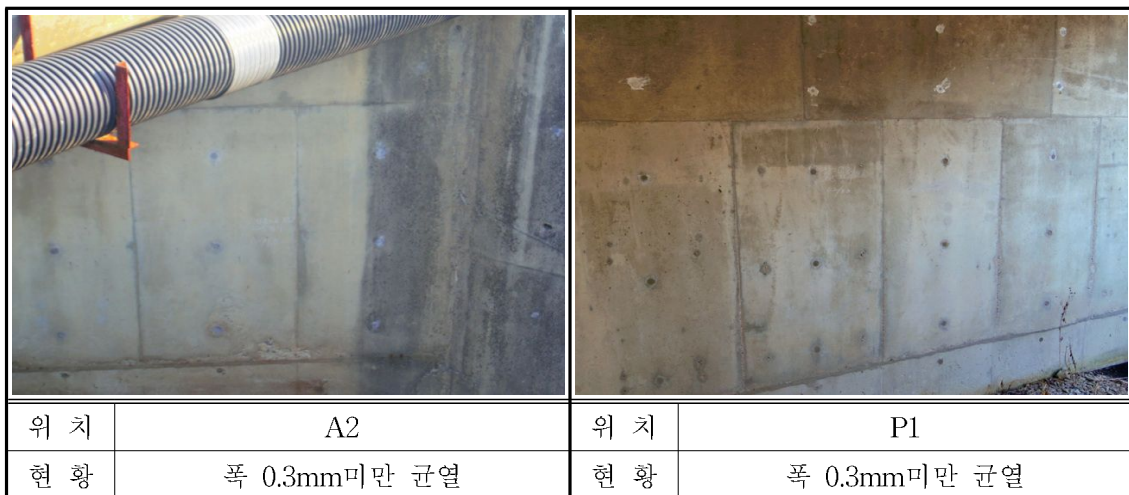
교대 및 교각의 외관조사결과 기 발생된 A1, P1 폭 0.3mm미만의 국부적인 균열이 조사되었으며, 현재 진전은 없는 것으로 판단되었다. 지속적인 관찰 후 진전시 표면처리 등의 조치가 필요하다.

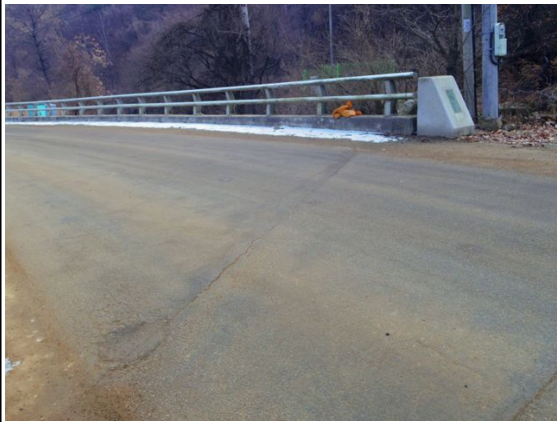
| 위 치 | S1 | 위 치 | S2 |

아스팔트 포장으로 시공되었으며, 점검결과 기 발생한 아스콘 균열, 소성변형이 조사되었다. 기 손상부는 진전 시 아스콘 실링, 패칭 등의 조치가 필요하다.

| 현 황 | 아스콘 균열 | 현 황 | 소성변형 |

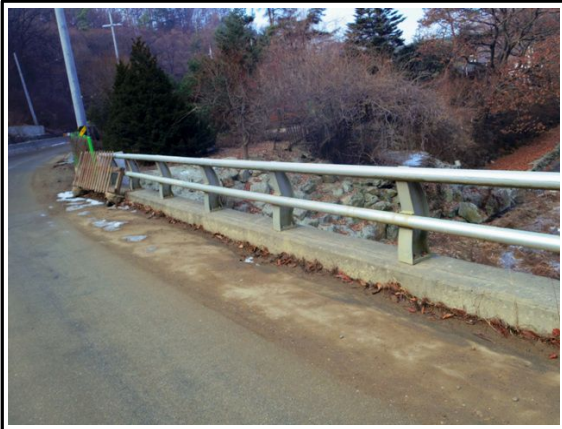
| 위 치 | S1 |

배수시설은 일부 구간 배수구 막힘이 조사되었고, 청소 등의 정비가 필요하다.

| 현 황 | 배수구 막힘 |

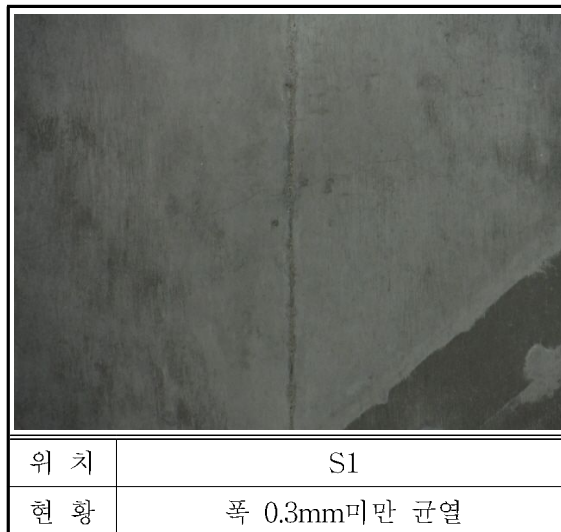
바닥판 하면의 경우 기존 손상인 폭 0.3mm 미만의 건조수축 균열이 발생하였으며, 진전시 표면처리 등의 조치가 필요하다.

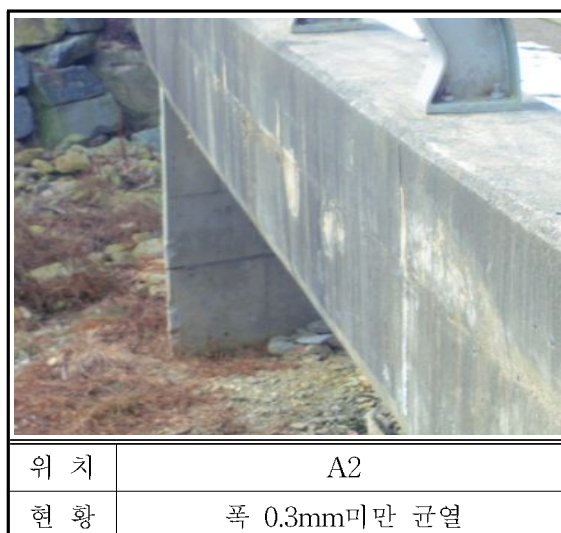
교대 및 교각의 외관조사결과 기 손상인 교각 파손은 현재 진전은 없는 것으로 판단되었다. 지속적인 관찰 후 진전시 단면보수 등의 조치가 필요하다.

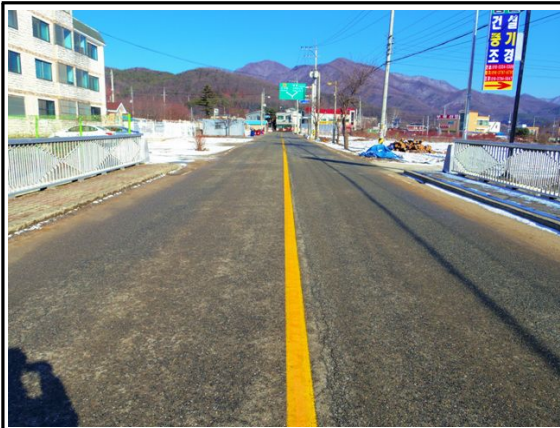
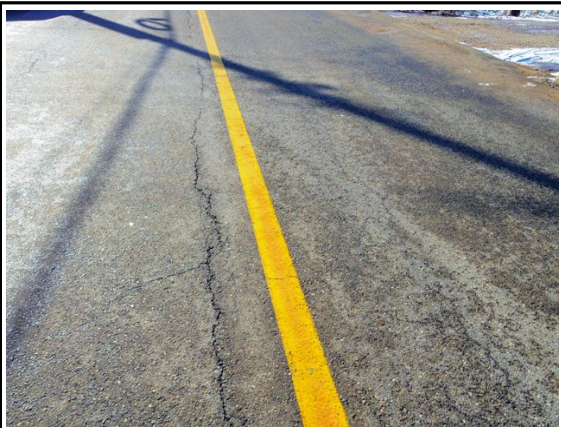
| 위 치 | S1 | 위 치 | S2 |

아스팔트 포장으로 시공되었으며, 점검결과 기 발생한 아스콘 균열이 조사되었다. 기 손상부는 진전 시 아스콘 실링 등의 조치가 필요하다.

| 현 황 | 아스콘 균열 | 현 황 | 아스콘 균열 |

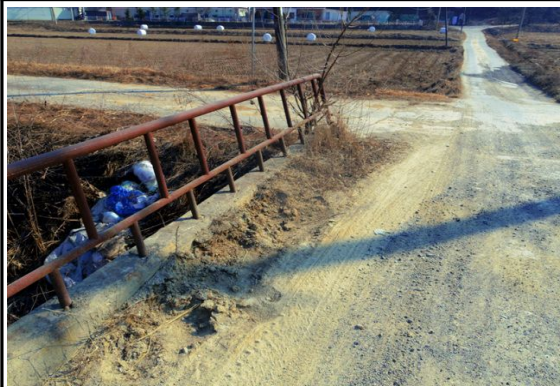
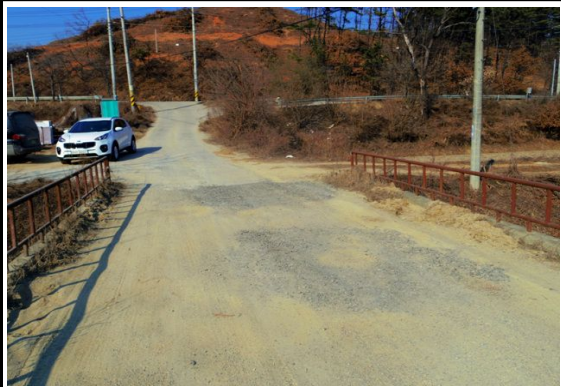
| 위 치 | S1 | 위 치 | S3 |

금회 점검결과 기 발생한 포장부 전구간 파손 및 토사퇴적이 조사되었다. 기 손상부는 지속적인 관찰 후 진전시 단면보수, 정비 등의 적절한 조치가 필요하다.

| 현 황 | 토사퇴적 | 현 황 | 파손 |

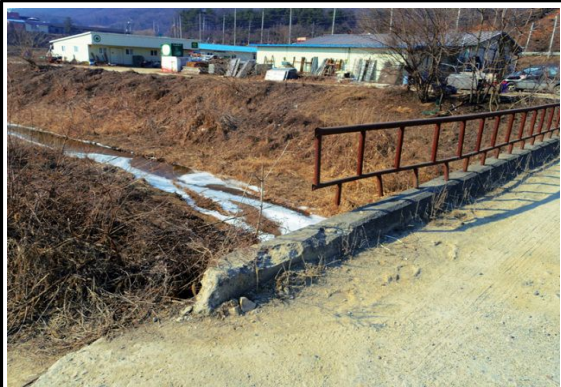
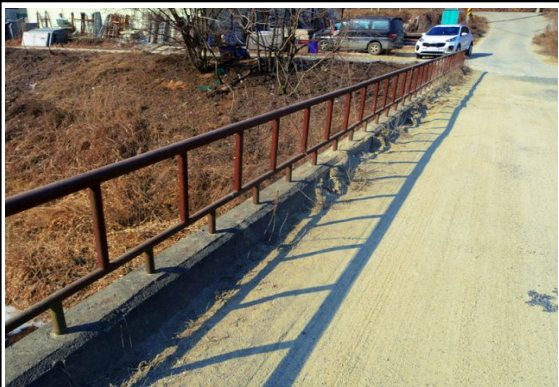
| 위 치 | S1 | 위 치 | S2 |

| 현 황 | 난간 탈락 | 현 황 | 연석 열화 |

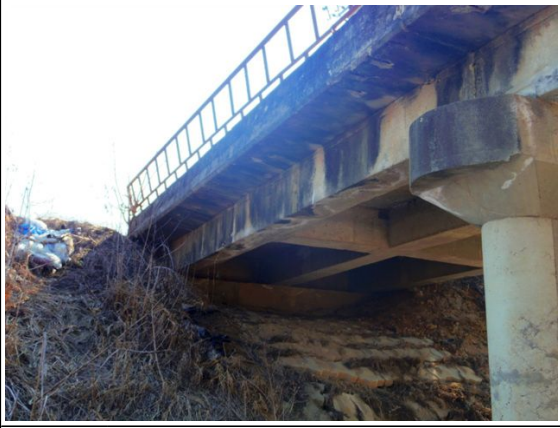
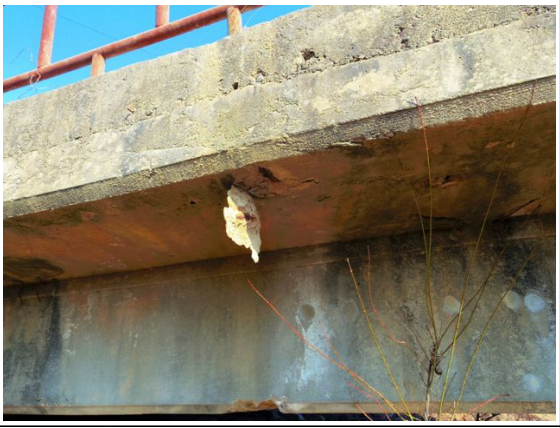
| 위 치 | S1 | 위 치 | S3 |

바닥판 하면의 경우 기존 손상인 백태, 열화 및 철근노출이 조사되었으며, 현재 진전은 미미한 상태로 확인되었다. 기 손상부 진전시 표면처리, 단면보수 등의 적절한 조치가 필요하다.

| 현 황 | 백태 | 현 황 | 열화 및 철근노출 |

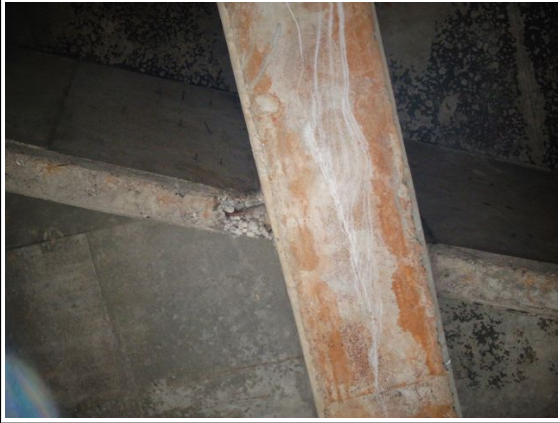
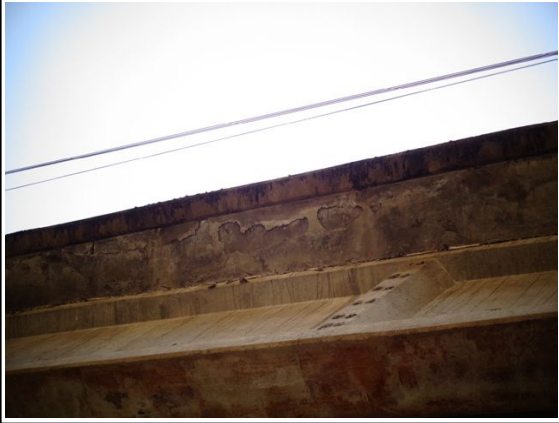
| 위 치 | S1 | 위 치 | S1 |

바닥판 하면의 경우 기존 손상인 철근노출 및 콘크리트 박리가 조사되었으며, 진전시 단면보수 등의 조치가 필요하다.

| 현 황 | 철근 노출 | 현 황 | 박리 |

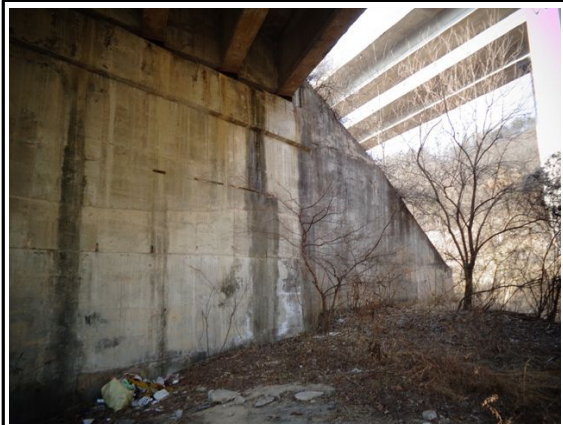
| 위 치 | A1 |

외관조사결과 기 손상인 콘크리트 열화가 조사되었으며, 진전은 미미한 상태로 확인 되었다. 기 손상은 지속적인 관찰 후 단면보수 등의 조치가 필요하다.

| 현 황 | 열화 |

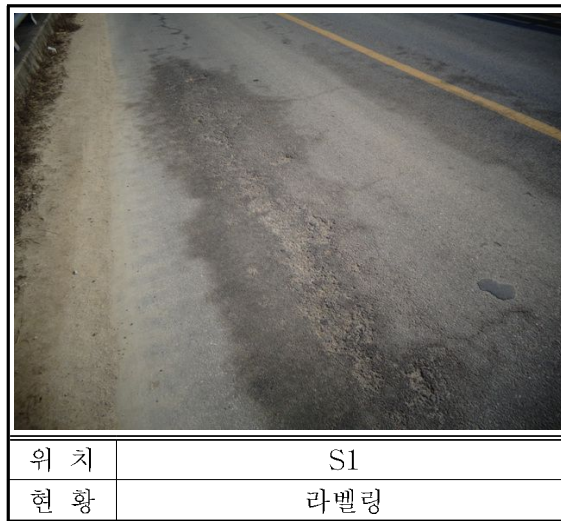
아스팔트 포장으로 시공되었으며, 기 손상인 라벨링이 조사되었다. 기 손상부는 현재 진전이 미미한 상태이며, 진전 시 아스콘 패칭 등의 조치가 필요하다.

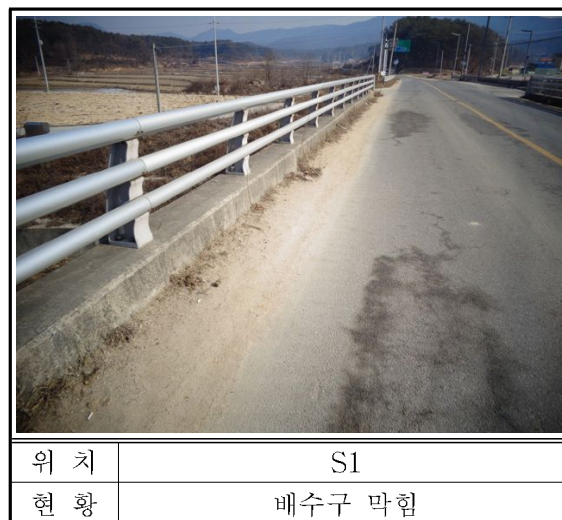
상부 전구간 배수구 막힘이 조사되었고, 청소 등의 정비가 필요하다.
