**2016년 상반기**  
**시특법 및 특정관리대상 시설물 정기점검용역**  
**정 기 점 검 보 고 서**  
**[ 기타종 시설물 ]**

2016. 02.

**여 주 시 청**

**(주)명성엔지니어링**

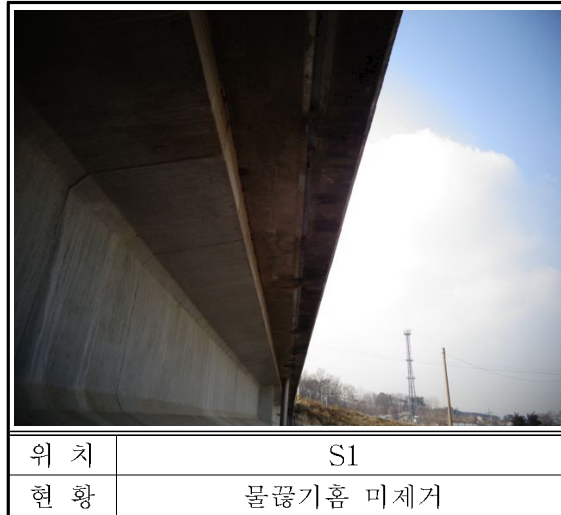
기존 손상인 물 끓기흠 미제거가 조사되었고, 제거 등의 정비가 요구된다.

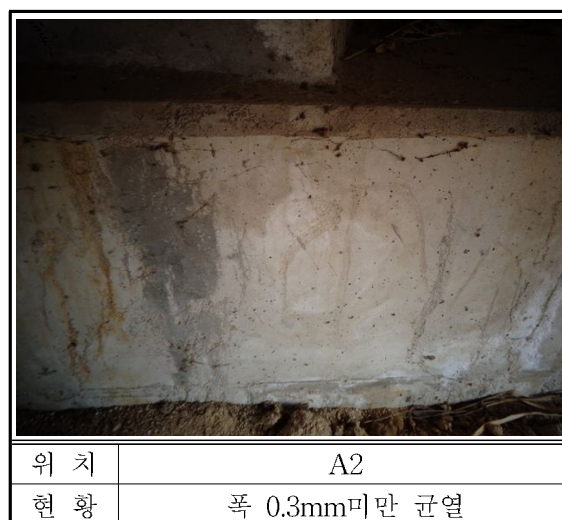
교대의 외관조사결과 기 손상인 폭 0.3mm미만 균열이 조사되었으며, 현재 진전은 없는 것으로 판단되었다. 진전시 표면처리 등의 조치가 필요하다.

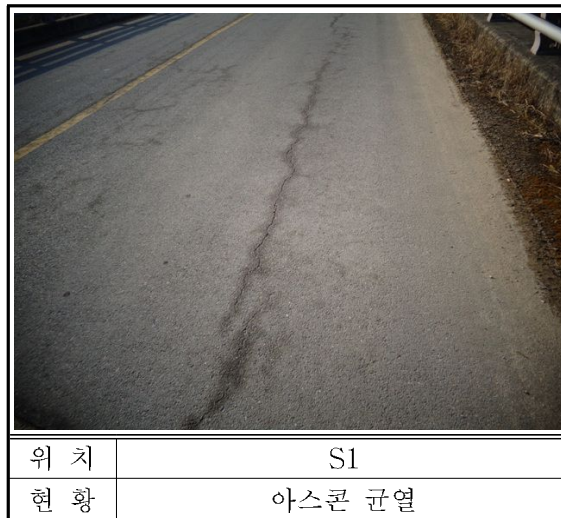
아스팔트 포장으로 시공되었으며, 점검결과 기 발생한 아스콘 균열이 조사되었다. 기 손상부는 진전 시 아스콘 실링 등의 조치가 필요하다.

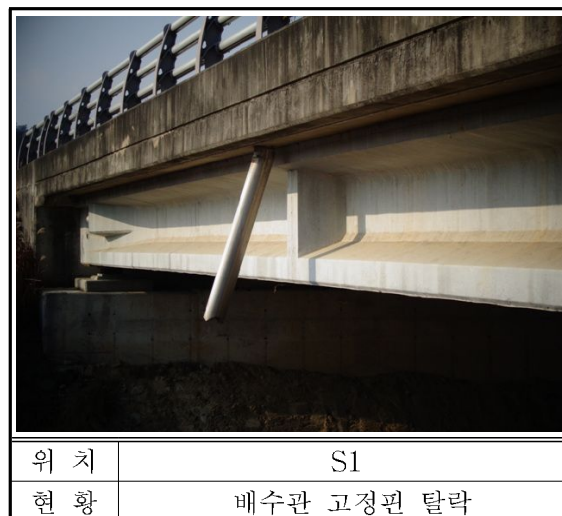
금회 점검결과, 하부 배수관 고정핀 탈락이 조사되었으며, 고정핀 재 체결 등의 조치가 필요하다.

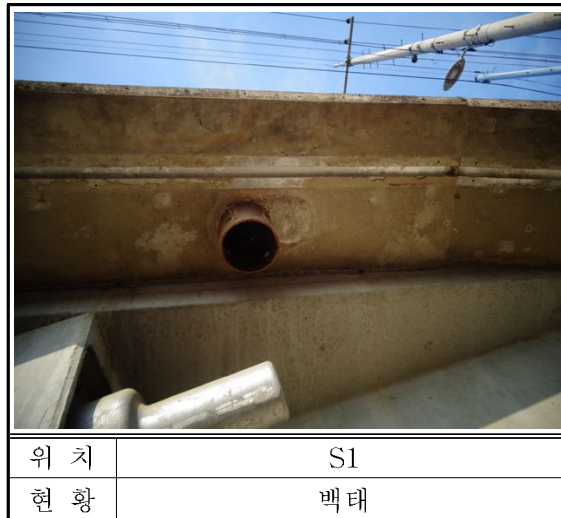
바닥판 하면의 경우 기존 손상인 백태가 조사되었으며, 진전시 표면처리 등의 조치가 필요하다.

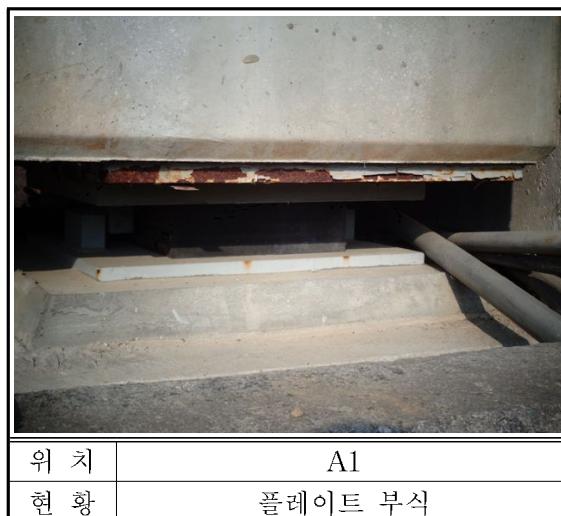
받침장치의 외관조사결과 전 구간 받침 부식이 조사되었고, 내구성 향상을 위해 재도장 등의 조치가 요구된다.

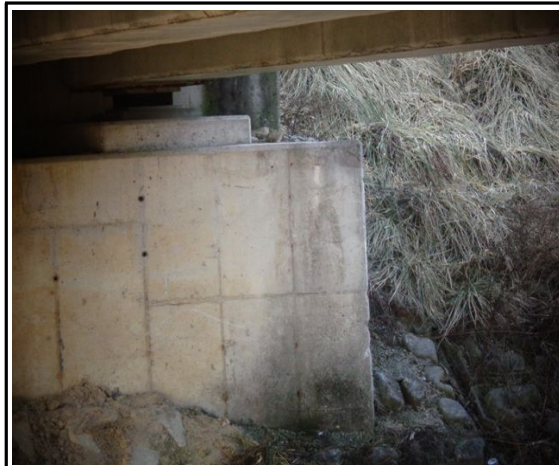
| 위 치 | A2 |

교대의 외관조사결과 기 손상인 폭 0.3mm미만의 균열이 조사되었으며, 현재 진전은 미미하나, 지속적인 관찰 후 진전시 표면처리 등의 조치가 필요하다.

| 현 황 | 열 화 |

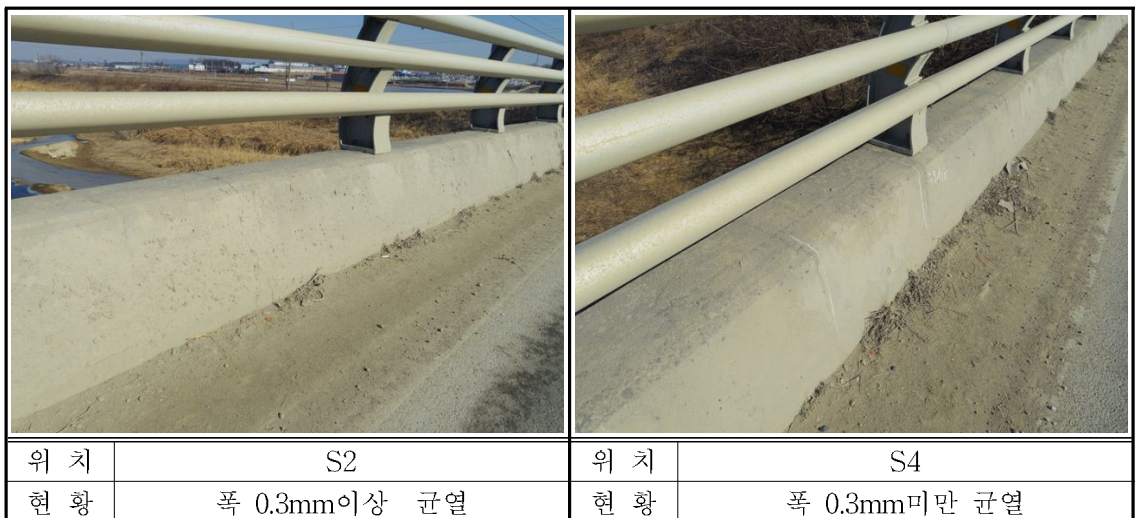
일부 0.3mm이상의 균열이 조사되었고, 주입보수 등의 조치가 필요요하다.

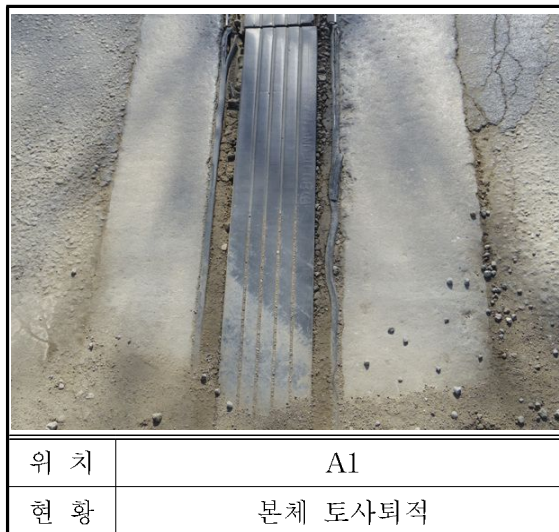
금회 조사 결과, 기 손상인 본체 토사퇴적이 조사되었고, 청소 등의 정비가 필요하다.

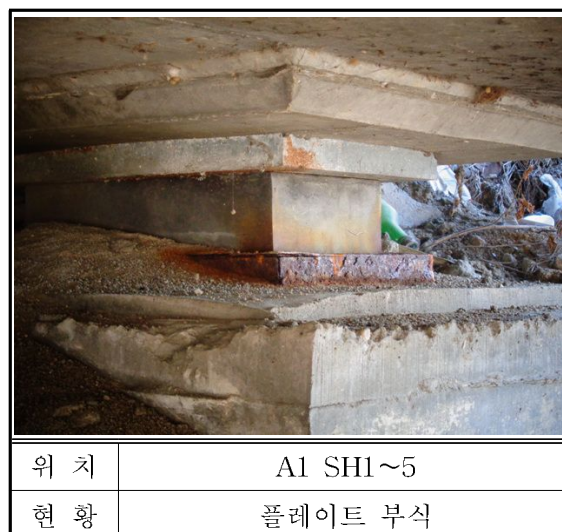
교량받침의 금회 조사 결과, A1 전구간에 걸쳐 플레이트 부식이 발생하였고, 내구성 확보를 위해 재도장 등의 조치가 요구된다.

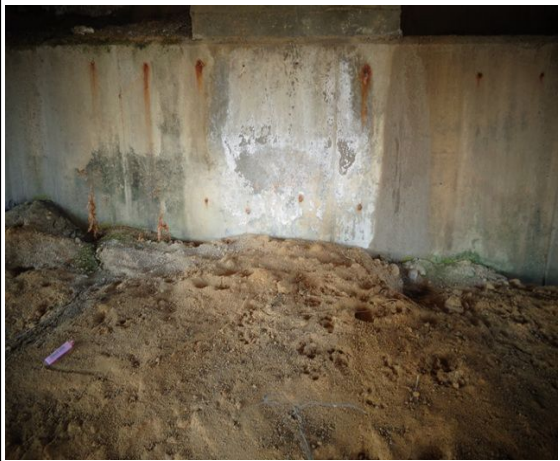
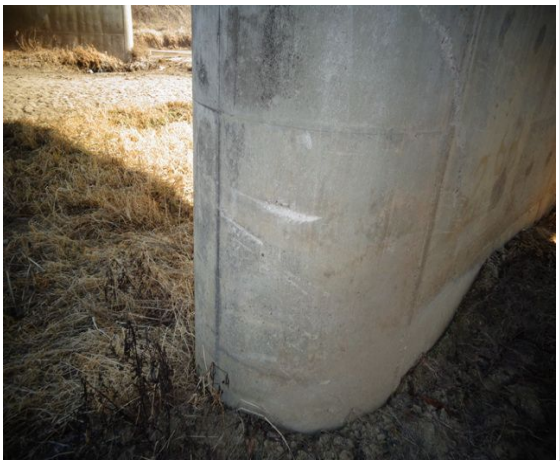
| 위 치 | A1 | 위 치 | P1 |

교대 및 교각의 외관조사결과 기 손상인 콘크리트 백태, 콘크리트 파손 등이 조사되었고, 기 손상부는 내구성 확보를 위해 단면보수 등의 조치가 요구된다.

| 현 황 | 백태 | 현 황 | 콘크리트 파손 |

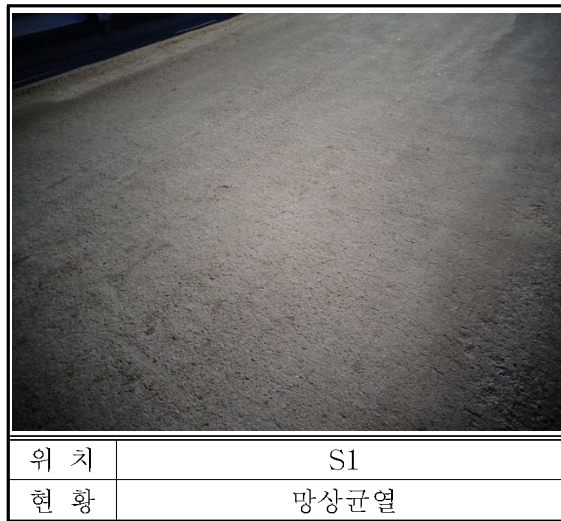
금회 점검결과 망상균열이 조사되었다. 기 손상부는 진전 시 표면처리 등의 조치가 필요하다.

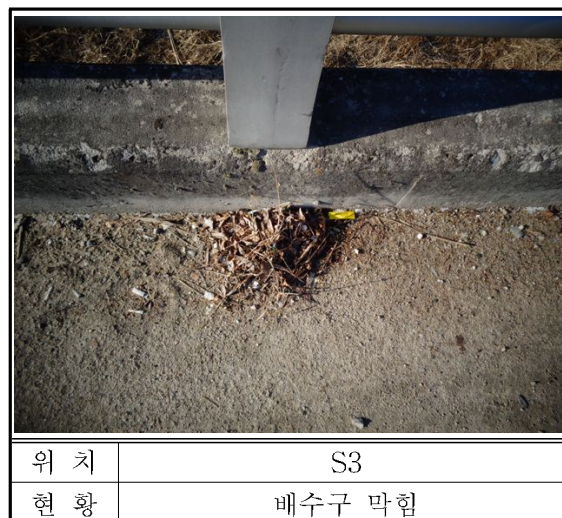
배수시설은 일부 배수구 막힘이 조사되었고, 청소 등의 조치가 요구된다.

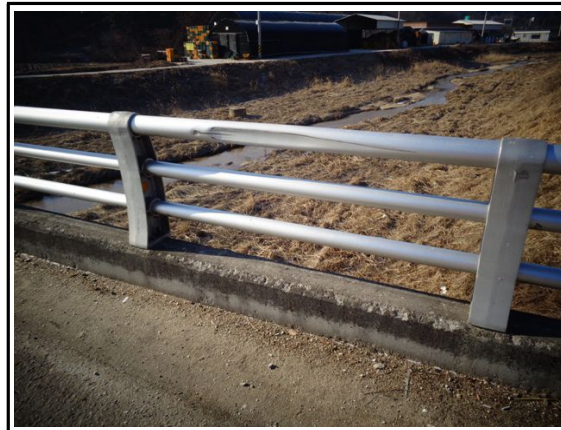
| 위 치 | S2 |

콘크리트 난간의 경우 충격으로 인한 난간변형이 조사되었고, 지속적인 관찰 후 진전시 교체 등의 조치가 필요하다.

| 현 황 | 난간 변형 |

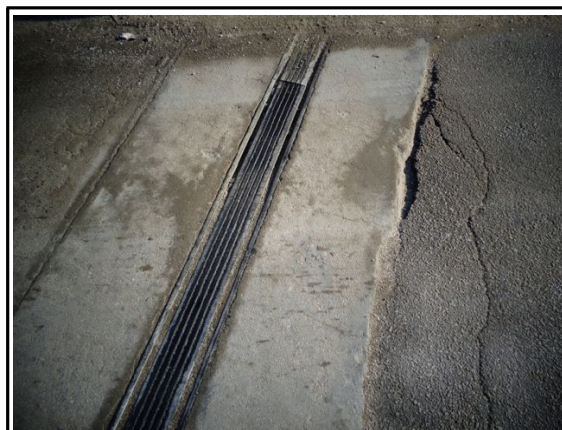
| 위 치 | A2 |

신축이음의 금회 조사 결과, 후타재에서 국부적인 균열이 발생 하였고, 지속적인 관찰 후 진전시 표면처리 등의 조치가 요구된다.

| 현 황 | 후타재 균열 |

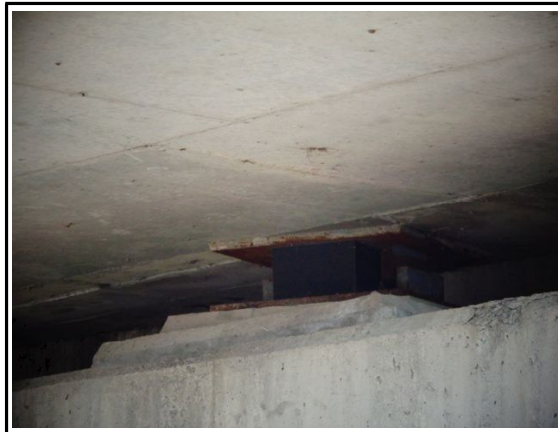
| 위 치 | A1 |

받침장치의 금회 조사 결과, 받침 전개소에 부식이 발생 하였으면, 부식 구간은 받침의 내구성 확보를 위하여 재도장 등의 조치가 필요하다.

| 현 황 | 플레이트 부식 |

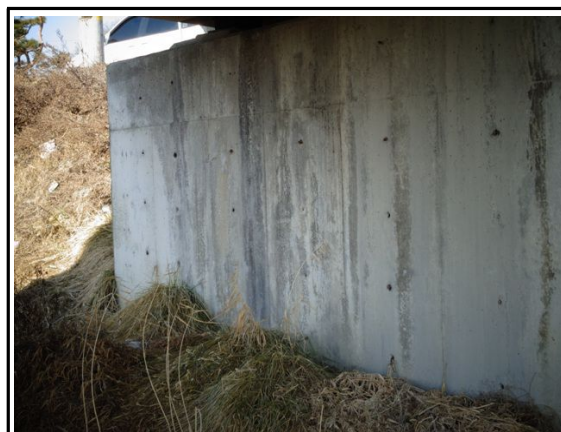
| 위 치 | A1 |

교대 및 교각의 외관조사결과 기 손상이 누수흔적이 확인 되었다. 기 손상부는 지속적인 관찰 후 진전지 표면처리 등의 조치가 요구된다.

| 현 황 | 누수흔적 |

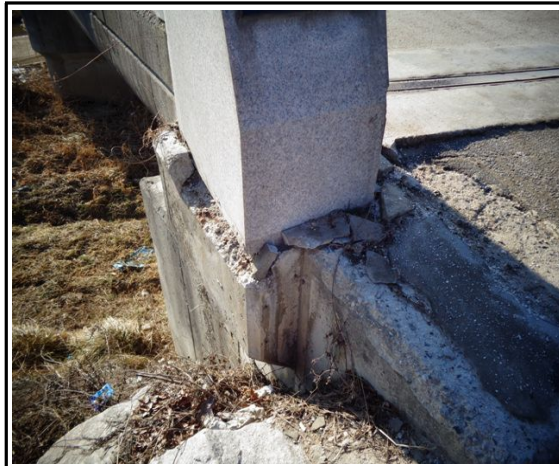
| 위 치 | S1 |

부대시설의 외관조사 결과, 기존손상인 A1측 교명주의 기초 파손이 조사되었으며, 유지관리상 단면보수 등의 조치가 필요하다.

| 현 황 | 교명주 기초 파손 |

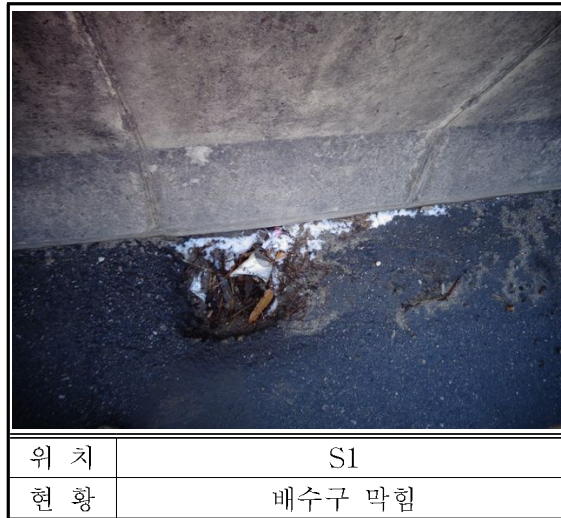
일부 구간에서 배수구 막힘이 조사되었고, 청소 등의 정비가 요구된다.

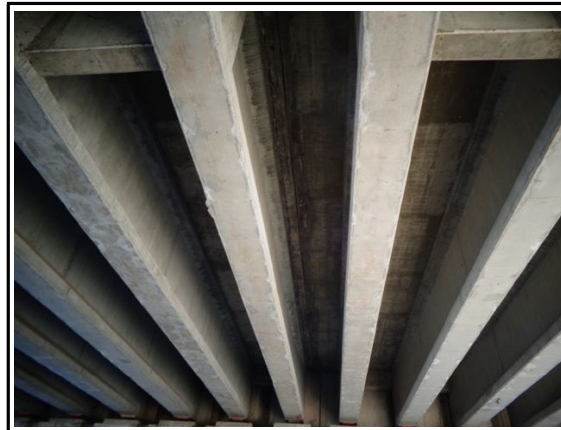
| 위 치 | S1 |

바닥판 하면의 경우 기존 손상인 누수 및 백태가 조사되었으며, 손상의 진전시 표면처리 등의 조치가 필요하다.

| 현 황 | 누수 및 백태 |

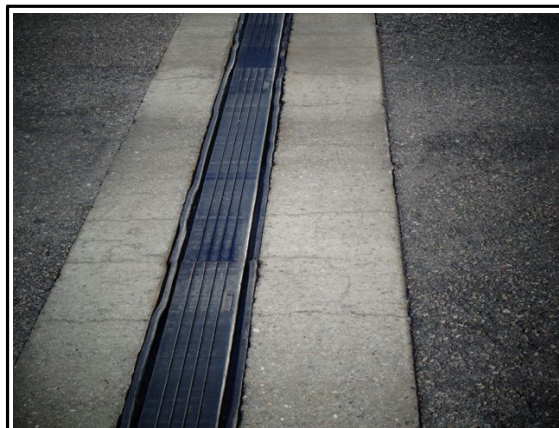
| 위 치 | S3 |

신축이음의 외관조사 결과, 후타재 균열이 발생 하였으며, 현재 진전은 미미한 상태로 확인되었다. 기 손상부는 지속적인 주의관찰 후 진전시 표면처리 등의 조치가 필요하다.

| 현 황 | 후타재 균열 |

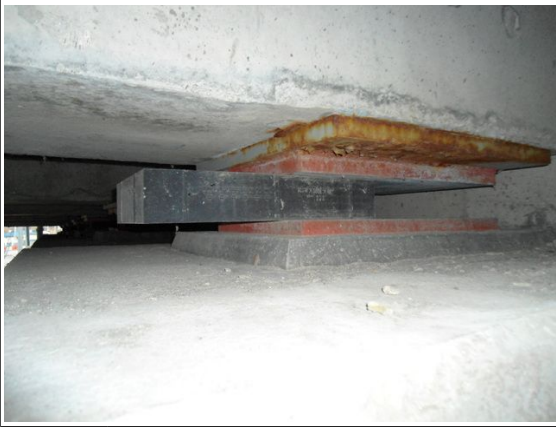
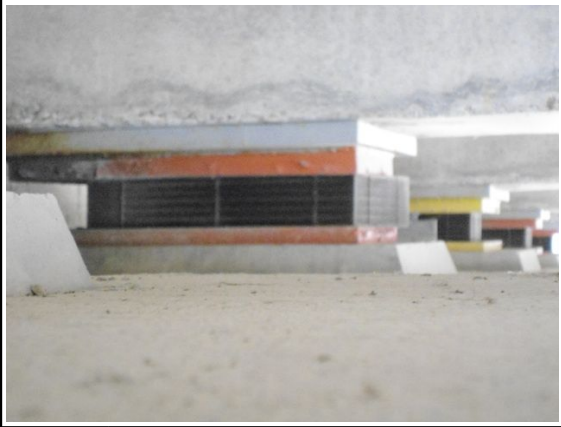
| 위 치 | A1-SH7 | 위 치 | A1-SH5 |

받침장치의 외관조사 결과 A1 전구간에 걸쳐 받침 패드 이탈 및 밀림이 조사되었고, 신규 손상으로 확인 되었다. 이탈 및 밀림 구간은 교량 인상후 패드 프리세팅(원상복구) 및 이탈방지 시설물 설치 등의 신속한 조치가 필요하다.

| 현 황 | 받침 이탈 | 현 황 | 받침 이탈 |

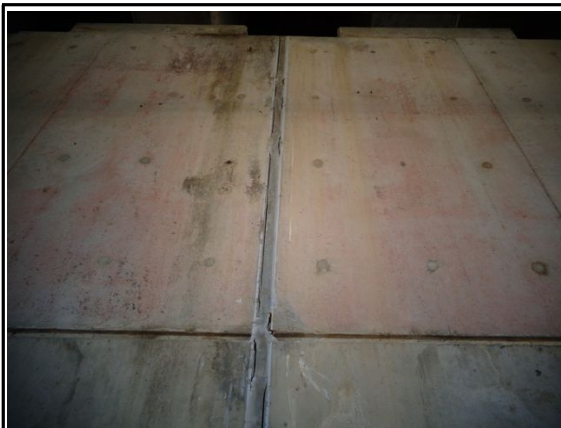
| 위 치 | A2 |

교대 및 교각의 외관조사결과 기 손상인 실란트 파손이 조사되었고, 지속적인 관찰이 필요하다.

| 현 황 | 실란트 파손 |

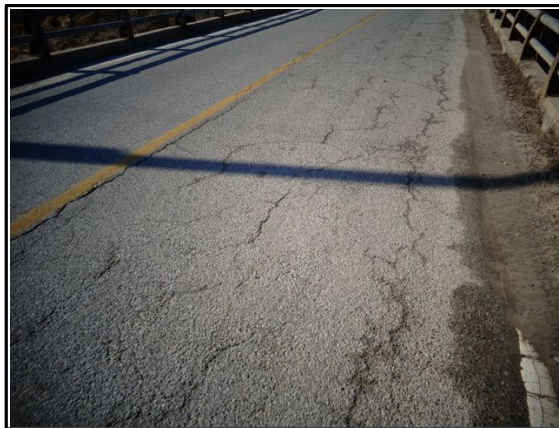
| 위 치 | S1 |

아스팔트 포장으로 점검결과 기 손상인 아스콘 균열이 조사되었다. 기 손상부는 진전 시 아스콘 실링 등의 조치가 필요하다.

| 현 황 | 아스콘 균열 |

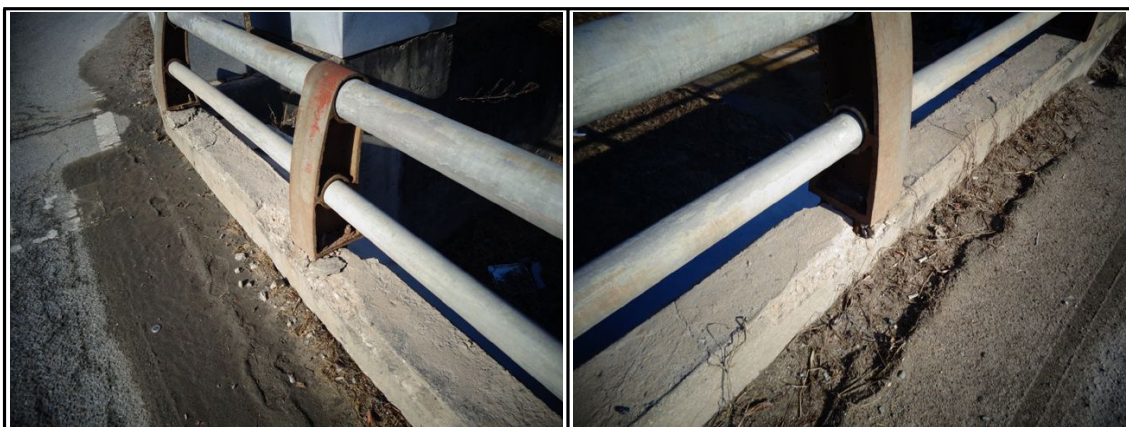
| 위 치 | S1 | 위 치 | S1 |

| 현 황 | 지주 파손 | 현 황 | 연석 파손 |

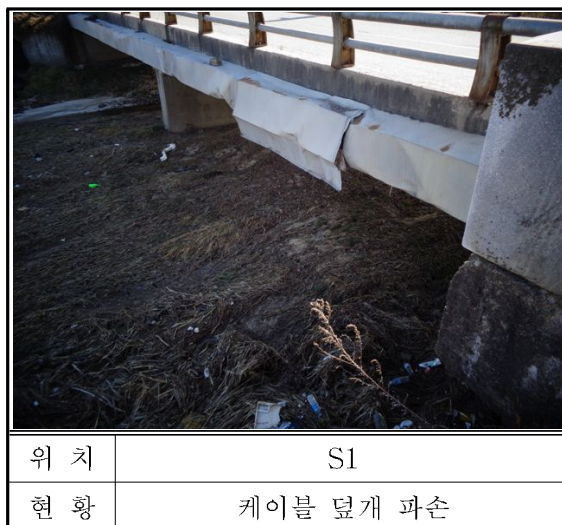
부대시설의 외관조사 결과, 슬래브 측면 케이블 덮개 파손이 조사되었고, 주의관찰이 요망된다.

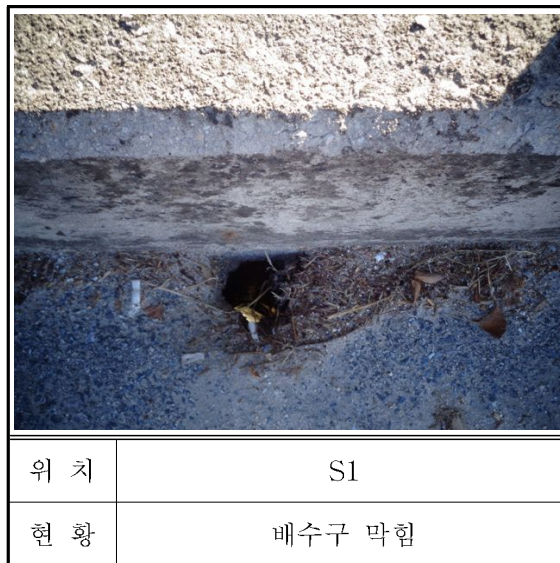
배수시설은 일부 배수구 막힘이 조사되었고, 청소등의 조치가 필요하다.

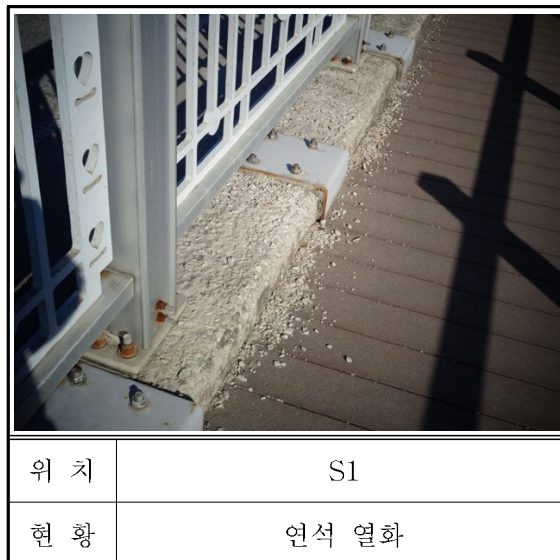
금회 조사결과, 연석 열화가 조사되었고, 진전시 단면보수 등의 조치가 요구된다.

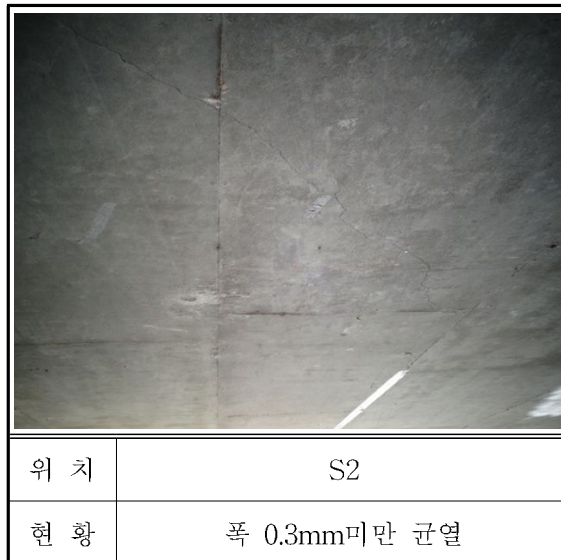
바닥판 하면의 경우 기존 손상인 폭 0.3mm 미만의 건조수축 균열이 조사되었으며, 진전시 표면처리 등의 조치가 필요하다.

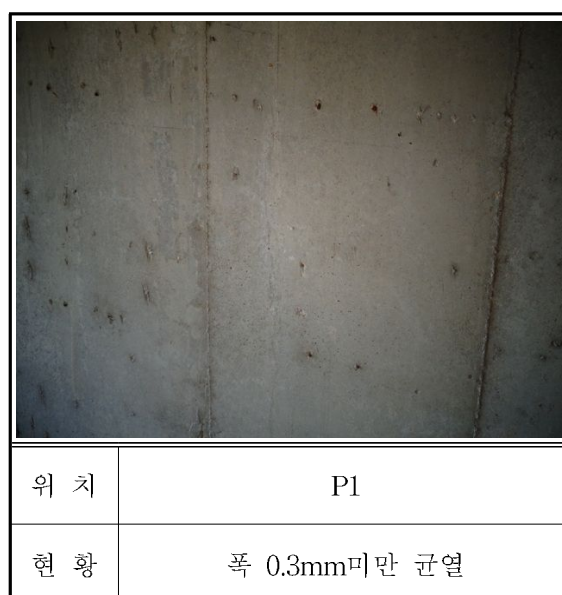
교대 및 교각의 외관조사결과 기 손상인 P1 폭 0.3mm미만의 국부적인 균열이 조사되었으며, 현재 진전은 없는 것으로 판단되었다. 지속적인 관찰 후 진전시 표면처리 등의 조치가 필요하다.

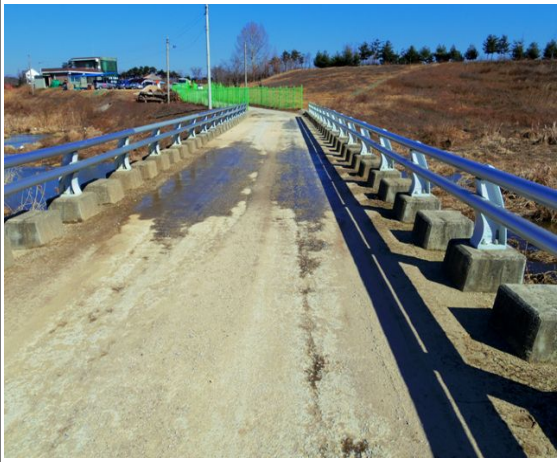
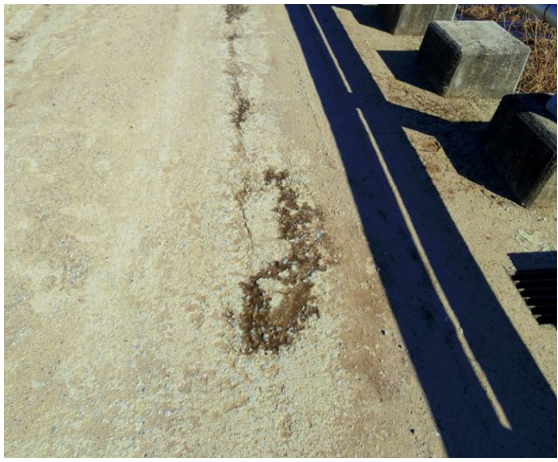
| 위 치 | S1 | 위 치 | S1 |

금회 점검결과 기 손상인 포장면 열화가 조사되었다. 기 손상부는 진전 시 단면보수 등의 조치가 필요하다.

| 현 황 | 열화 | 현 황 | 열화 |

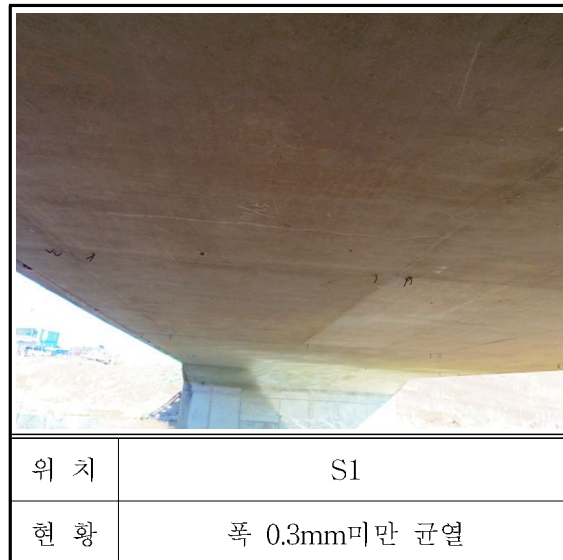
바닥판 하면의 경우 기존 손상인 폭 0.3mm 미만의 건조수축 균열이 발생하였으며, 진전시 표면처리 등의 조치가 필요하다.

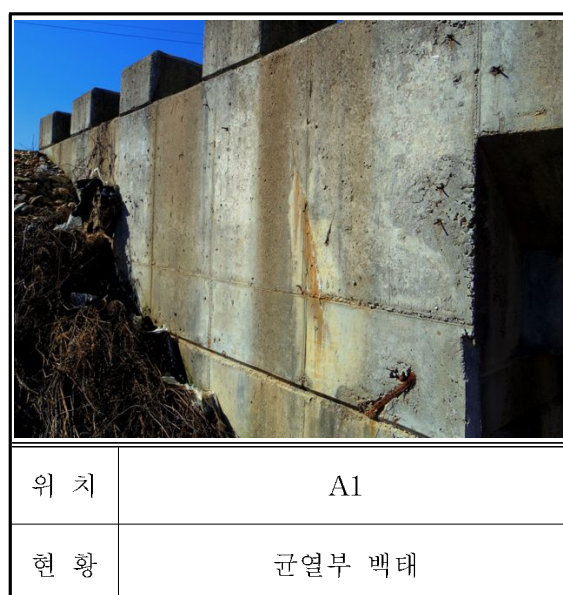
교대의 외관조사결과 기 손상인 A1 균열부 백태가 조사되었으며, 현재 진전은 없는 것으로 판단되었다. 지속적인 관찰 후 진전시 표면처리 등의 조치가 필요하다.

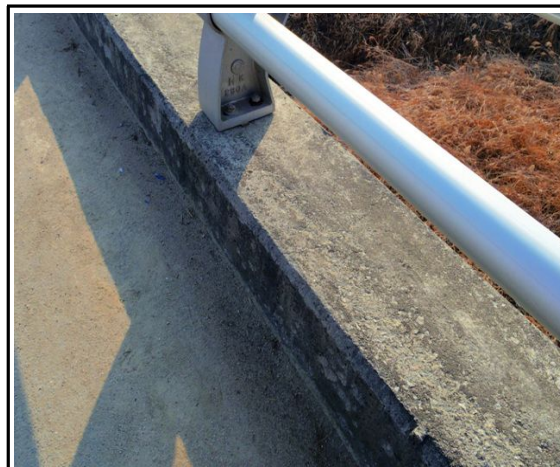
| 위 치 | S2 |

콘크리트 난간의 경우 기존 손상인 0.3mm 균열이 발생 하였고, 지속적인 관찰 후 진전시 주입보수 등의 조치가 필요하다.

| 현 황 | 연석 균열 |

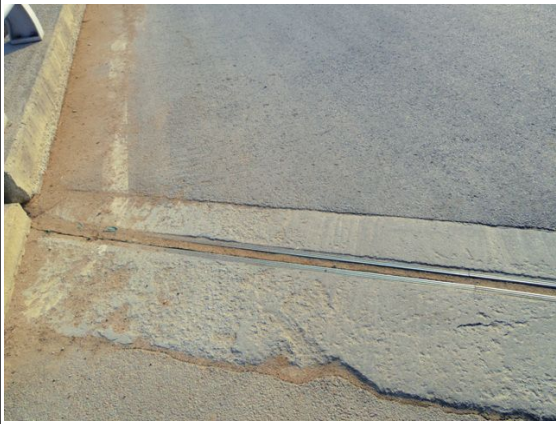
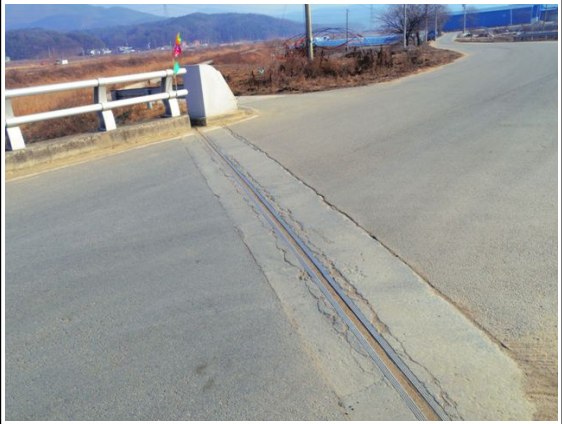
| 위 치 | A1 | 위 치 | A2 |

신축이음 조사 결과, 기존 손상인 후타재 박리가 조사되었고, 현재 진행은 미미한 것으로 판단되나, 지속적인 관찰 후 진전시 단면보수 등의 조치가 필요하다.

| 현 황 | 본체 토사퇴적 | 현 황 | 후타재 박리 |

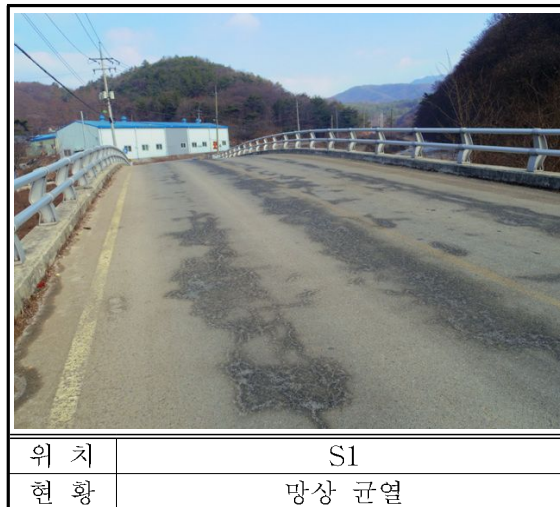
아스팔트 포장으로 시공되었으며, 점검결과 기 손상인 망상균열이 조사되었다. 기 손상부는 진전 시 아스콘 실링 등의 조치가 필요하다.

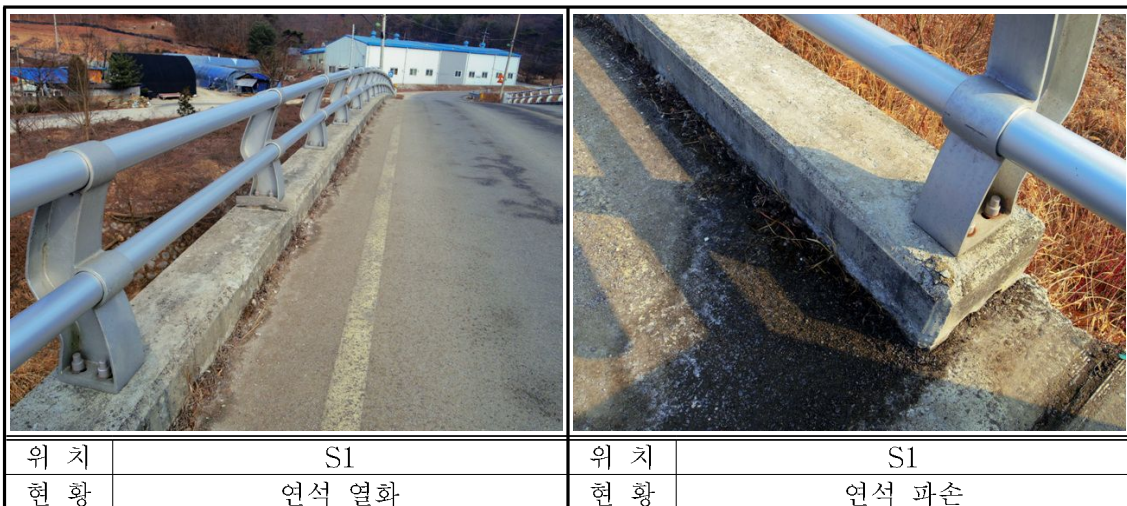
콘크리트 난간의 경우 기존 손상인 연석 열화 및 파손 조사되었고, 기 손상부는 내구성 확보를 위해 단면보수 등의 조치가 요구된다.

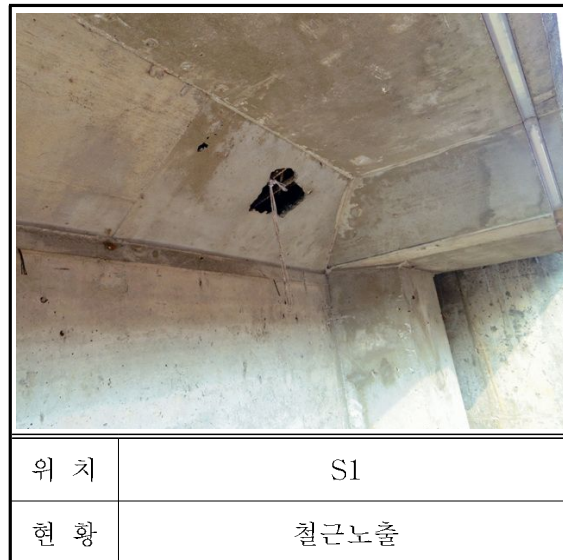
바닥판 하면의 경우 기존 손상인 철근노출이, 내구성 확보를 위해 단면보수 등의 조치가 요구된다.

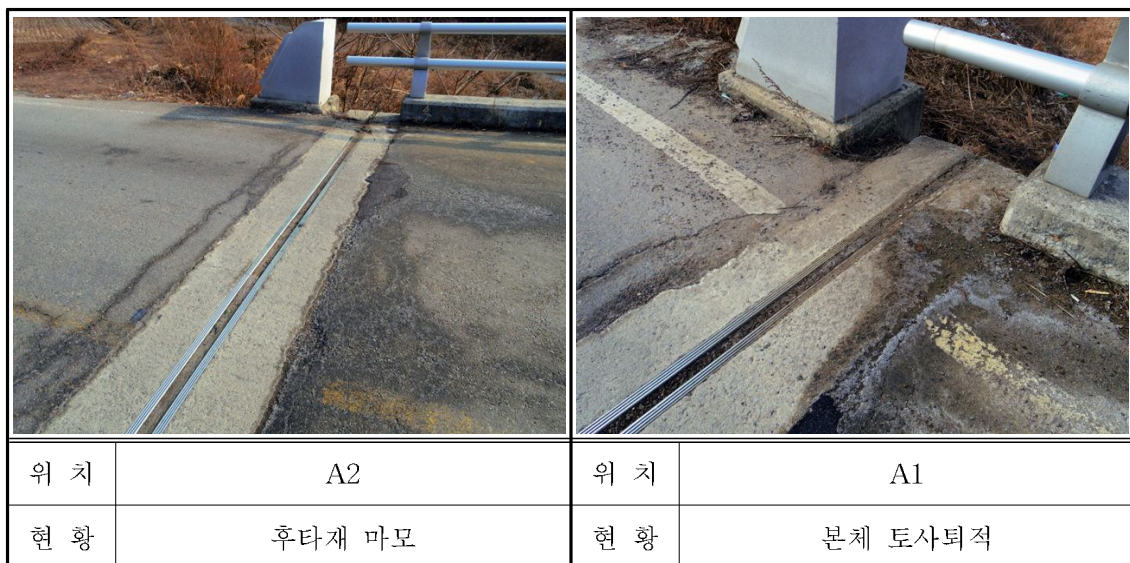
신축이음의 금회 조사 결과. 기존 손상인 후타재 마모, 본체 토사퇴적 등이 조사되었고, 부재의 내구성 확보를 위해 단면보수 및 사용성 확보를 위한 청소 등의 조치가 필요하다.

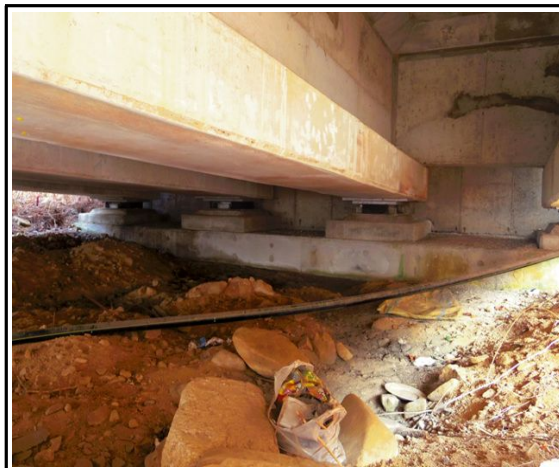
| 위 치 | A2 |

교대의 외관조사결과 기존 손상인 체수(누수흔적)가 조사되었고, 기 손상부는 지속적인 관찰 후 진전시 표면처리 등의 조치가 필요하다.

| 현 황 | 체수 |

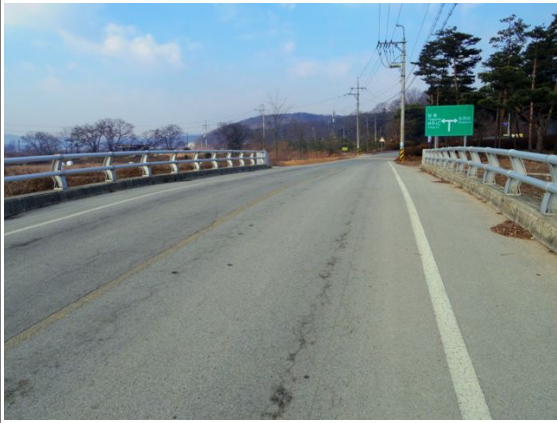
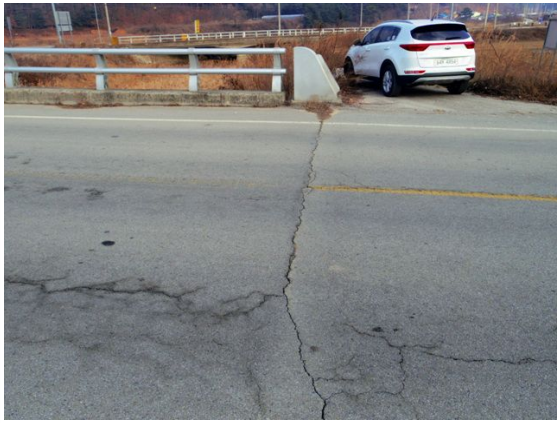
| 위 치 | S1 | 위 치 | S1 |

아스팔트 포장으로 시공되었으며, 점검결과 기 발생된 아스콘 균열 및 망상균열이 조사되었다. 기 손상부는 진전 시 아스콘 실링 등의 조치가 필요하다.

| 현 황 | 망상균열 | 현 황 | 아스콘 균열 |

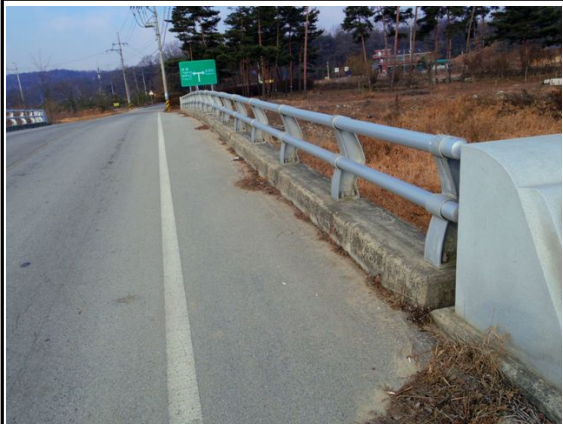
| 위 치 | S1 |

배수시설은 일부 구간에서 배수구 막힘이 조사되었고, 청소 등의 정비가 요망된다.

| 현 황 | 배수구 막힘 |

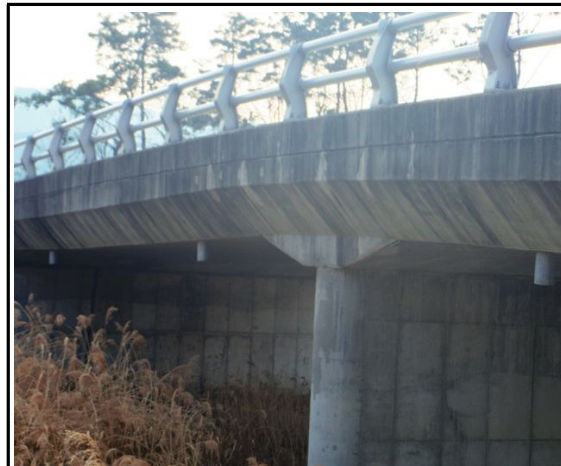
| 위 치 | S1 |

바닥판 하면의 경우 기존 손상인 균열부 백태가 조사되었고, 손상의 진전시 표면 처리 등의 조치가 필요하다.

| 현 황 | 균열부 백태 |

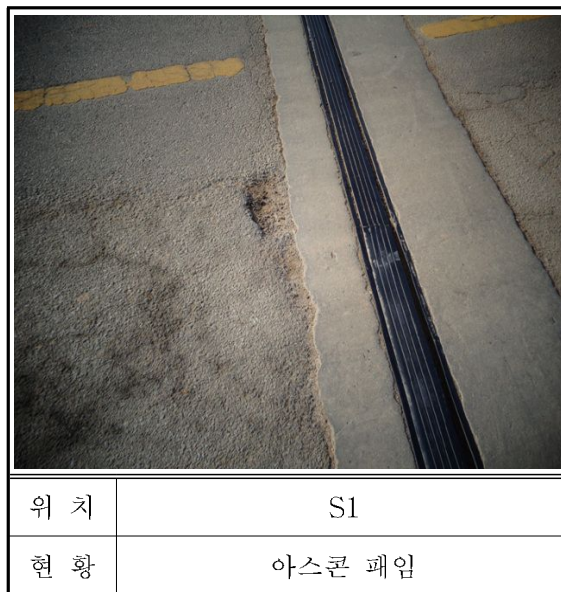
아스팔트 포장으로 시공되었으며, 점검결과 기 발생한 패임이 조사되었다. 기 손상부는 내구성 확보를 위해 아스콘 팻칭 등의 조치가 필요하다.

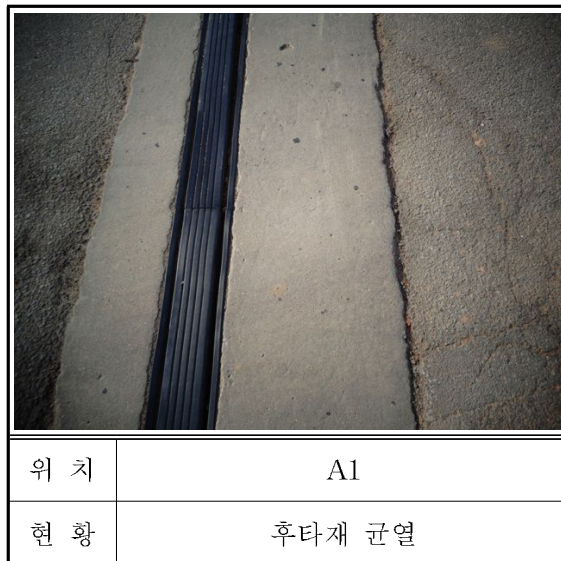
신축이음의 외관조사 결과, 후타재 균열이 일부 발생 하였고, 내구성 확보를 위해 손상의 진전 시 표면처리 등의 조치가 요구된다.

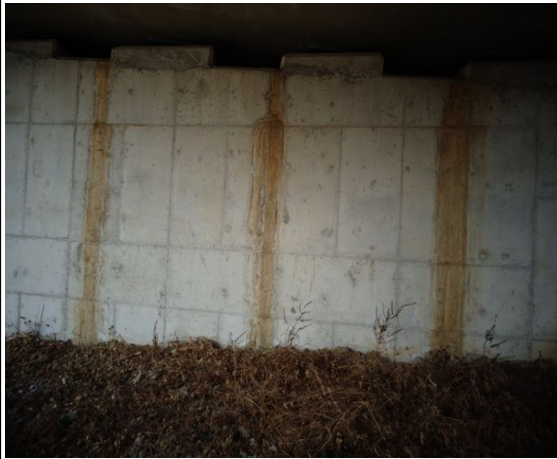
교대 및 교각의 외관조사결과 기 발생된 A1 폭 0.3mm미만의 국부적인 균열, 누수흔적, 콘크리트 열화가 조사되었으며, 현재 진전은 없는 것으로 판단되었다. 기 손상부는 내구성 확보를 위해 지속적인 관찰 후 진전시 표면처리, 단면보수 등의 조치가 필요하다.

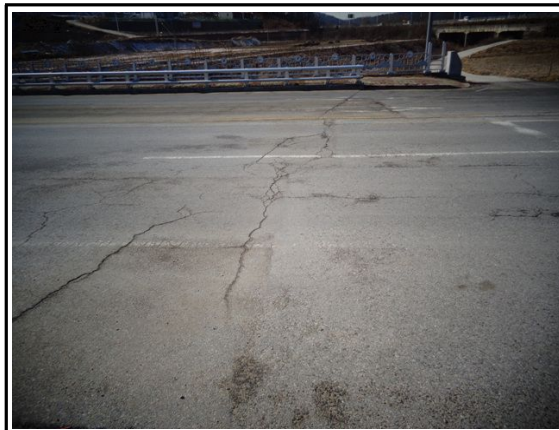
| 위 치 | S1 |

아스팔트 포장으로 시공되었으며, 점검결과 기 발생된 아스콘 균열 및 망상균열이 조사되었다. 기 손상부는 진전 시 아스콘 실링 등의 조치가 필요하다.

| 현 황 | 아스콘 균열 |

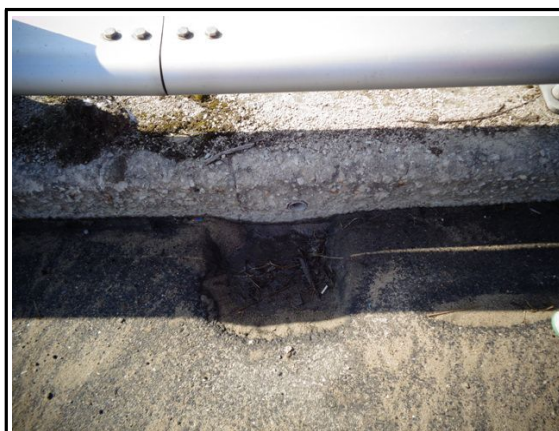
| 위 치 | S1 |

배수시설은 배수구 막힘이 조사되었고, 사용성 확보를 위해 청소 등의 정비가 필요하다.

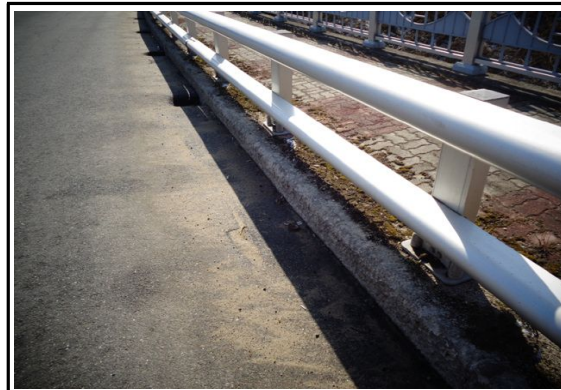
| 위 치 | S1 |

콘크리트 난간의 경우 기존 손상인 연석 열화가 조사되었고, 내구성 확보를 위해 단면보수 등의 조치가 요구된다.

| 현 황 | 연석 열화 |

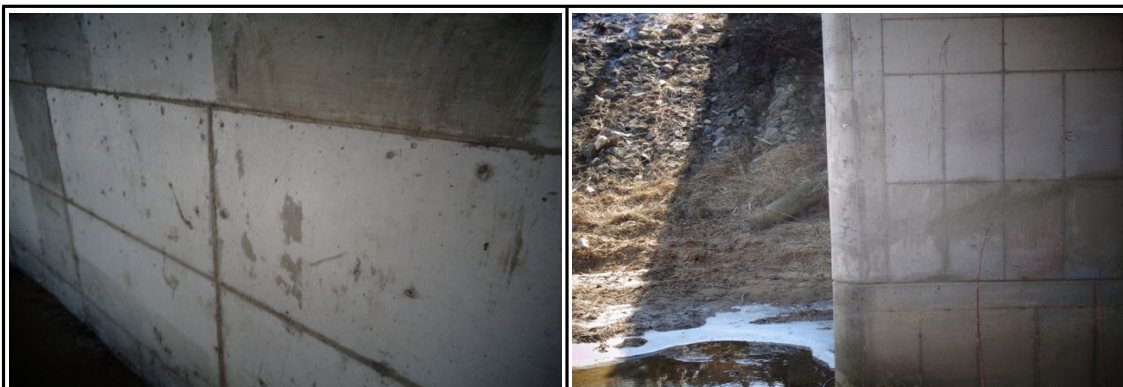
| 위 치 | A2 | 위 치 | P1 |

교대 및 교각의 외관조사결과 기 발생된 A1 폭 0.3mm미만의 국부적인 균열 및 망상균열이 조사되었으며, 현재 진전은 없는 것으로 판단되었다. 지속적인 관찰 후 진전시 표면처리 등의 조치가 필요하다.

| 현 황 | 폭 0.3mm미만 균열 | 현 황 | 망상균열 |

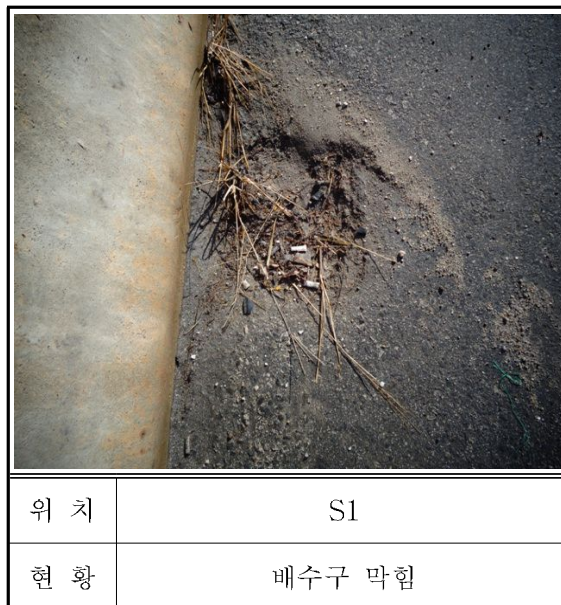
배수시설은 일부 구간에서 배수구 막힘이 조사되었고, 청소 등의 정비가 요구된다.

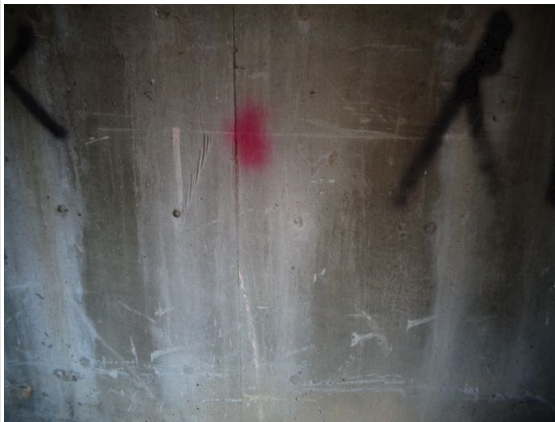
교대 및 교각의 외관조사결과 기 발생된 A1 폭 0.3mm미만의 국부적인 균열, 콘크리트 열화가 조사되었으며, 현재 진전은 없는 것으로 판단되었다. 지속적인 관찰 후 진전시 표면처리, 단면보수 등의 조치가 필요하다.

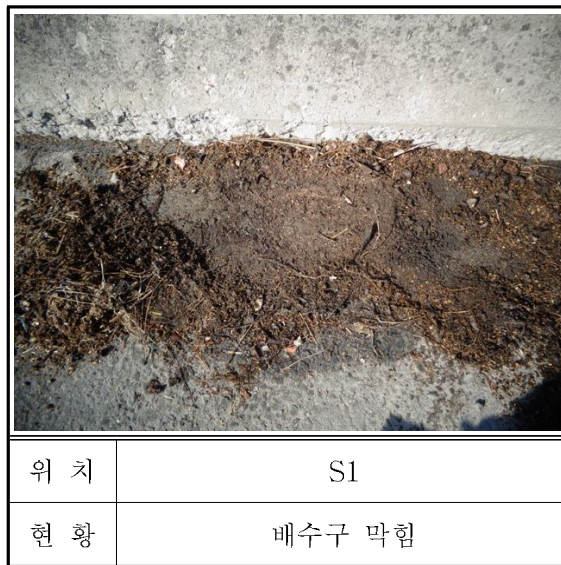
배수시설은 일부 구간에서 배수구 막힘이 조사되었고, 청소 등의 정비가 요구된다.

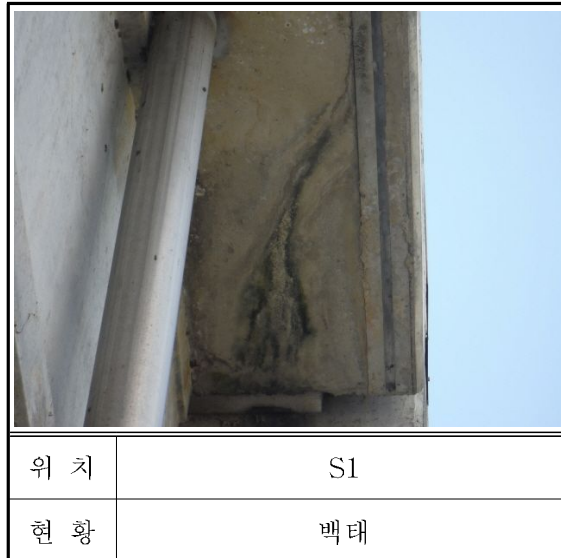
바닥판 하면의 경우 기존 손상인 콘크리트 백태가 조사되었으며, 진전시 표면처리 등의 조치가 필요하다.

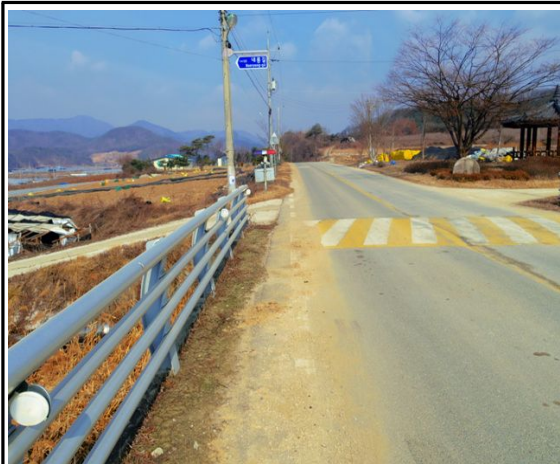
아스팔트 포장으로 시공되었으며, 점검결과 기 발생한 아스콘 균열, 토사퇴적이 조사되었다. 기 손상부는 진전 시 아스콘 실링, 청소 등의 정비 등의 조치가 필요하다.

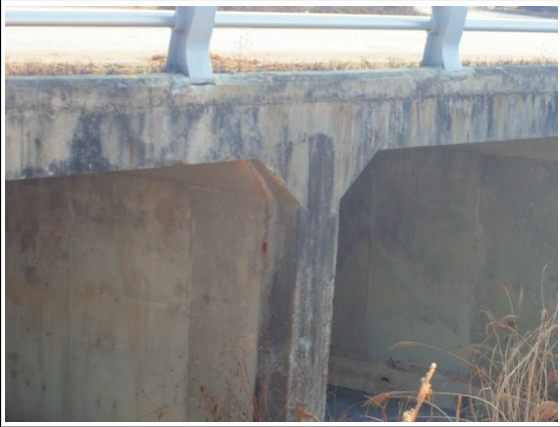
바닥판 하면의 경우 기존 손상인 콘크리트 백태 및 철근노출이 조사되었으며, 내구성 확보 차원의 표면처리, 단면보수 등의 조치가 필요하다.

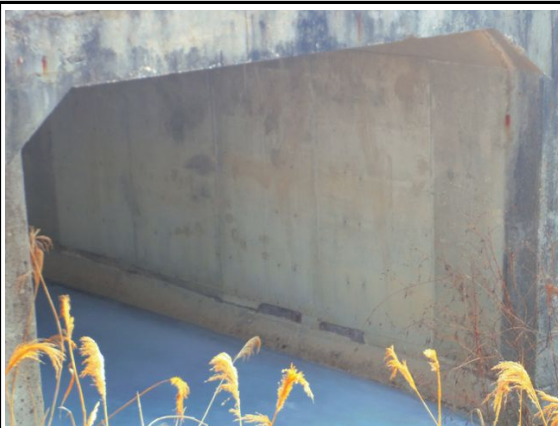
교대 및 교각의 외관조사결과 기 손상인 폭 0.3mm미만의 국부적인 균열, 교각 하부 침식이 조사되었으며, 현재 진전은 없는 것으로 판단되었다. 기 손상부는 내구성 확보 차원의 표면처리, 단면보수 등의 조치가 필요하다.

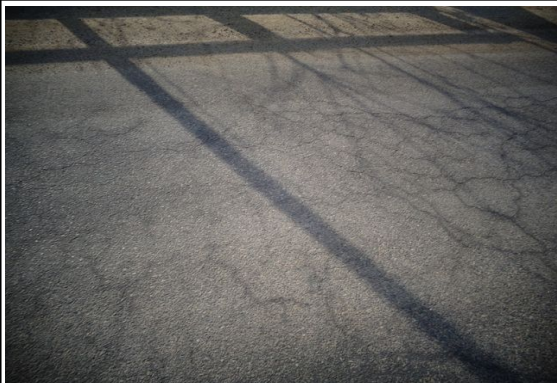
아스팔트 포장으로 시공되었으며, 점검결과 기 발생한 균열, 망상균열, 토사퇴적이 조사되었다. 기 손상부는 진진 시 아스콘 실링, 정비 등의 조치가 필요하다.

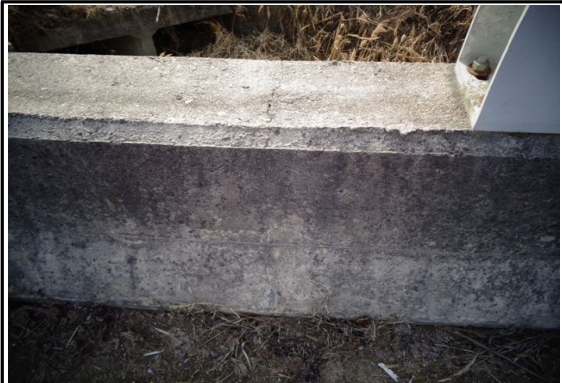
| 위 치 | S1 |

콘크리트 난간의 경우 기존 손상인 연석 균열이 조사되었고, 내구성 향상을 위해 표면처리 등의 조치가 요구된다.

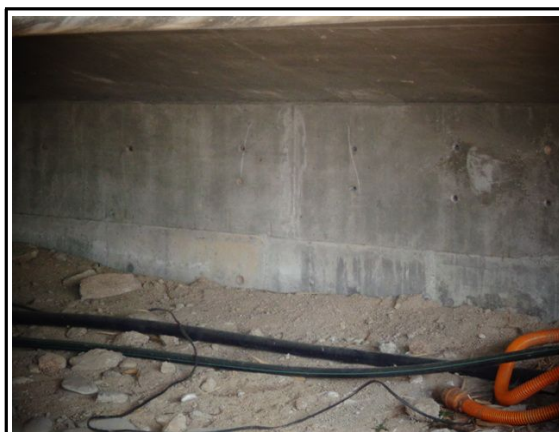
| 위 치 | A1 |

교대의 외관조사결과 기 발생된 A1 폭 0.3mm미만의 국부적인 균열이 조사되었으며, 현재 진진은 없는 것으로 판단되었다. 지속적인 관찰 후 진진시 표면처리 등의 조치가 필요하다.

| 현 황 | 폭 0.3mm미만 균열 |

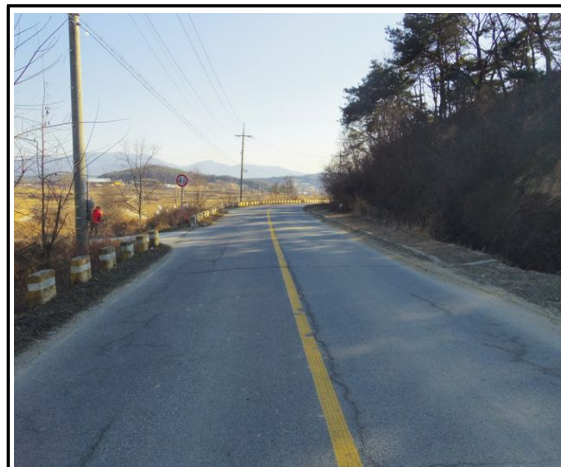
| 위 치 | S1 |

아스팔트 포장으로 시공되었으며, 점검결과 기 발생한 아스콘 균열이 조사되었다. 기 손상부는 진전 시 아스콘 실링 등의 조치가 필요하다.

| 현 황 | 아스콘 균열 |

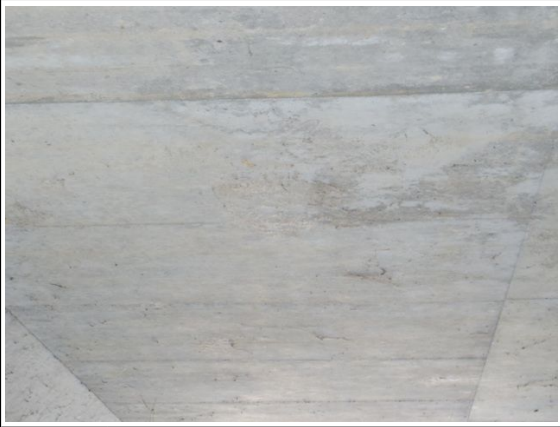
바닥판 하면의 경우 기존 손상인 재료분리 및 표면오염이 조사되었고, 기 손상부는 진전시 표면처리 등의 조치가 필요하다.

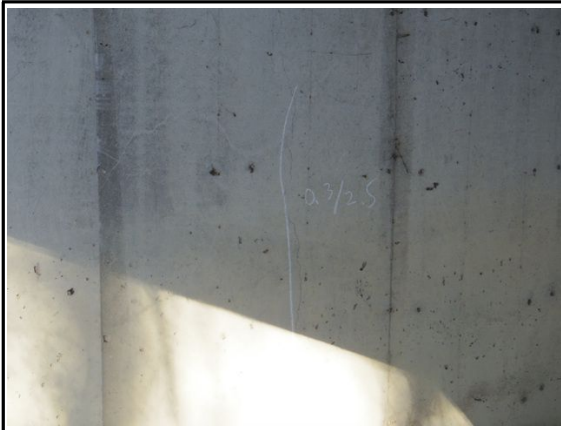
| 위 치 | P1 |

교대 및 교각의 외관조사결과 기 손상인 폭 0.3mm미만의 국부적인 균열이 조사되었으며, 현재 진전은 없는 것으로 판단되었다. 지속적인 관찰 후 진전시 표면처리 등의 조치가 필요하다.

| 현 황 | 폭 0.3mm미만 균열 |

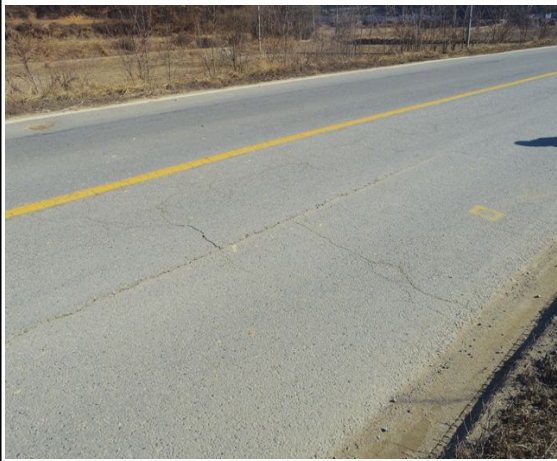
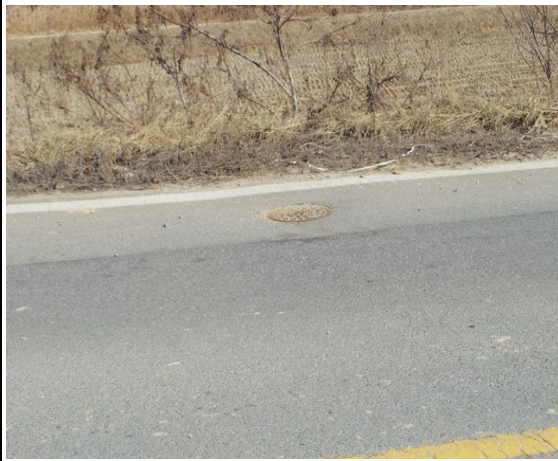
| 위 치 | S1 | 위 치 | S1 |

아스팔트 포장으로 시공되었으며, 점검결과 기 발생된 아스콘 균열 및 함몰이 조사되었다. 기 손상부는 진전 시 아스콘 실링, 아스콘 팻칭 등의 조치가 필요하다.

| 현 황 | 아스콘 균열 | 현 황 | 함몰 |

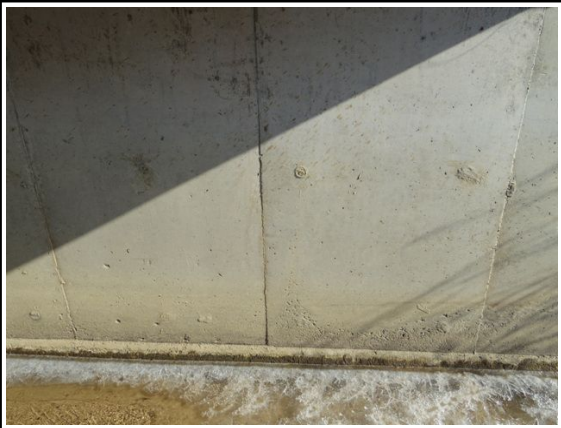
| 위 치 | A2 |

교대의 외관조사결과 기 발생된 A1 폭 0.3mm미만의 국부적인 균열이 조사되었으며, 현재 진전은 없는 것으로 판단되었다. 지속적인 관찰 후 진전시 표면처리 등의 조치가 필요하다.

| 현 황 | 폭 0.3mm미만 균열 |

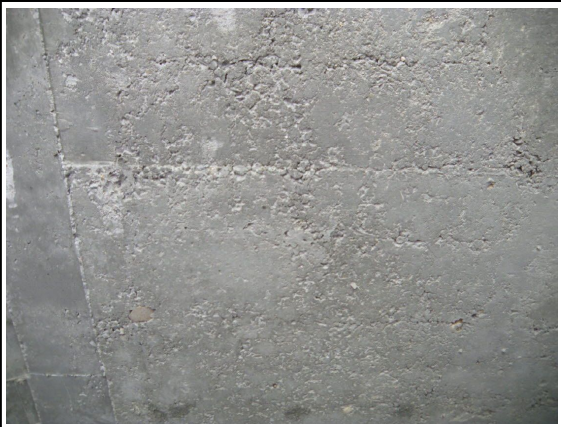
| 위 치 | S1 |

바닥판 하면의 경우 기존 손상인 재료분리가 조사되었고, 진전시 표면처리 등의 조치가 필요하다.

| 현 황 | 재료분리 |

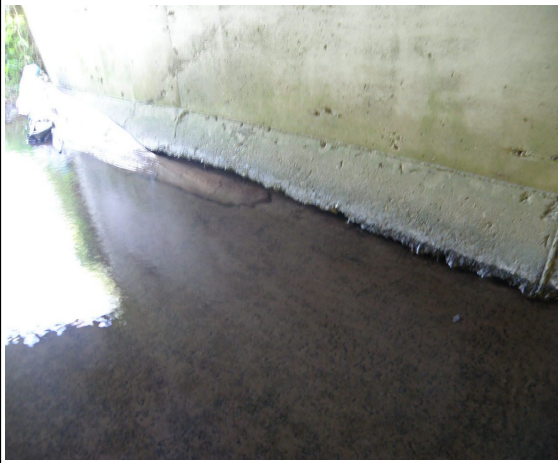
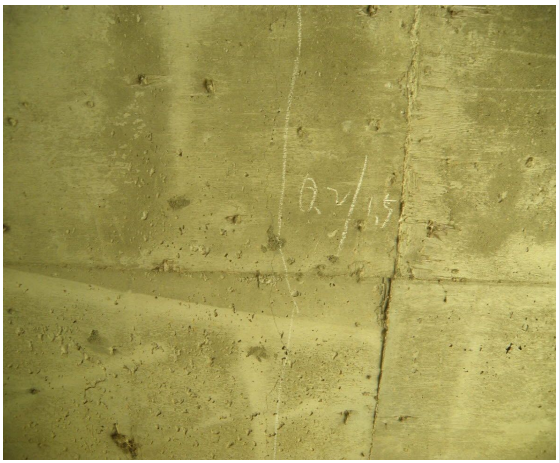
| 위 치 | A2 | 위 치 | P1 |

교대의 외관조사결과 기 손상인 0.3mm미만 균열, 하부 침식이 조사되었으며, 현재 진전은 없는 것으로 판단되었다. 지속적인 관찰 후 진전시 표면처리, 단면보수 등의 조치가 필요하다.

| 현 황 | 침식 | 현 황 | 0.3mm 미만 균열 |
