**2016년 상반기**  
**시특법 및 특정관리대상 시설물 정기점검용역**  
**정 기 점 검 보 고 서**  
**[ 기타종 시설물 ]**

2016. 02.

**여 주 시 청**

**(주)명성엔지니어링**

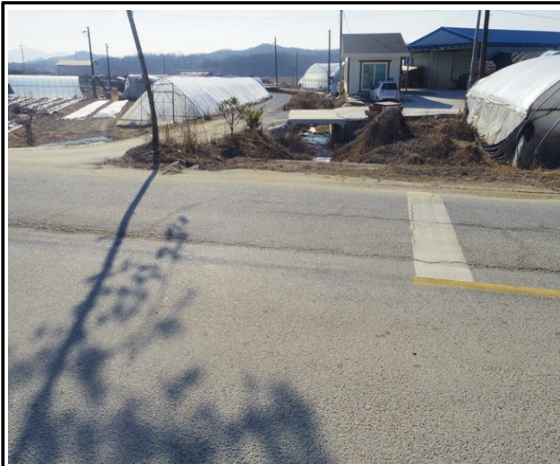
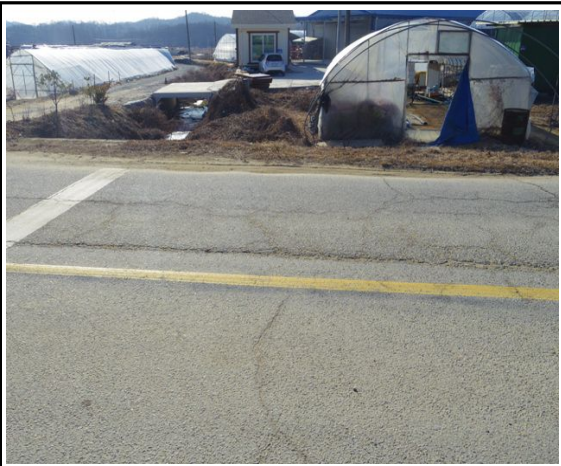
| 위 치 | S1 | 위 치 | S2 |

아스팔트 포장으로 시공되었으며, 점검결과 기 발생한 아스콘 균열이 조사되었다. 기 손상부는 진전 시 아스콘 실링 등의 조치가 필요하다.

| 현 황 | 아스콘 균열 | 현 황 | 아스콘 균열 |

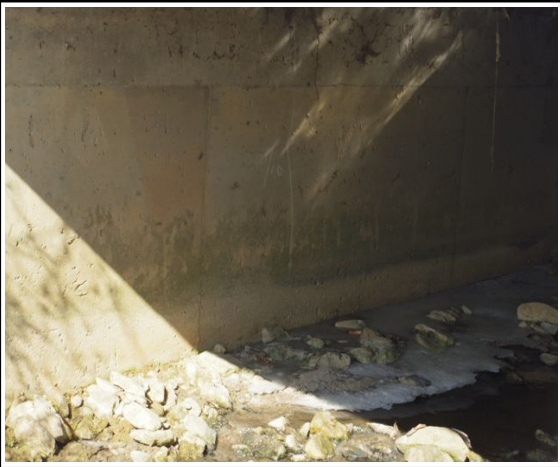
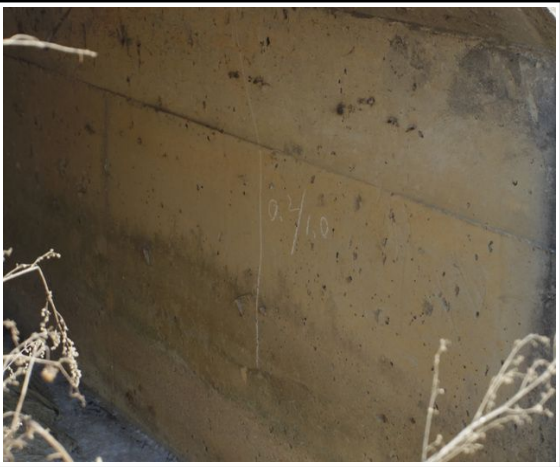
| 위 치 | A2 | 위 치 | P1 |

교대 및 교각의 외관조사결과 기 발생된 A1 폭 0.3mm미만의 국부적인 균열이 조사되었으며, 현재 진전은 없는 것으로 판단되었다. 지속적인 관찰 후 진전시 표면처리 등의 조치가 필요하다.

| 현 황 | 폭 0.3mm미만 균열 | 현 황 | 폭 0.3mm미만 균열 |

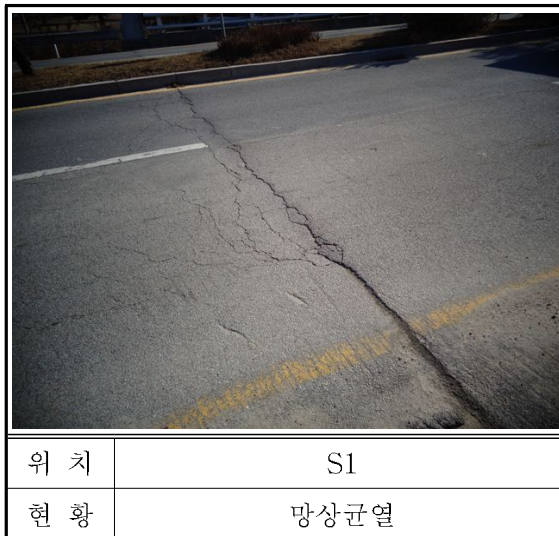
아스팔트 포장으로 시공되었으며, 점검결과 기 발생한 아스콘 균열 및 망상균열이 조사되었다. 기 손상부는 진전 시 아스콘 실링 등의 조치가 필요하다.

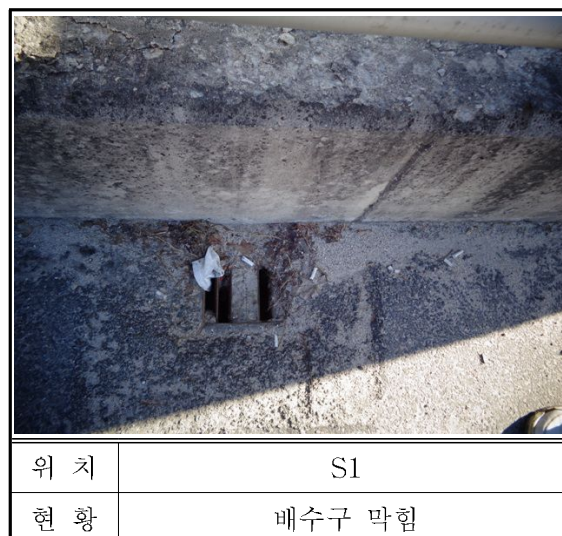
배수시설은 일부 배수구 막힘이 조사되었고, 청소 등의 정비를 요한다.

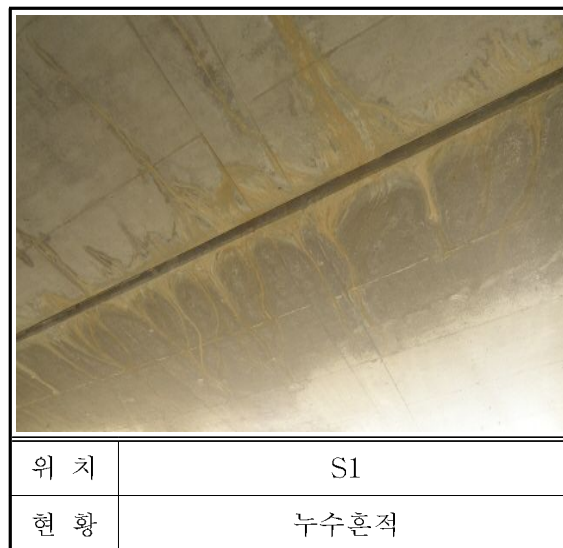
바닥판 하면의 경우 기존 손상인 누수흔적 및 백태가 발생하였으며, 진전시 표면 처리 등의 조치가 필요하다.

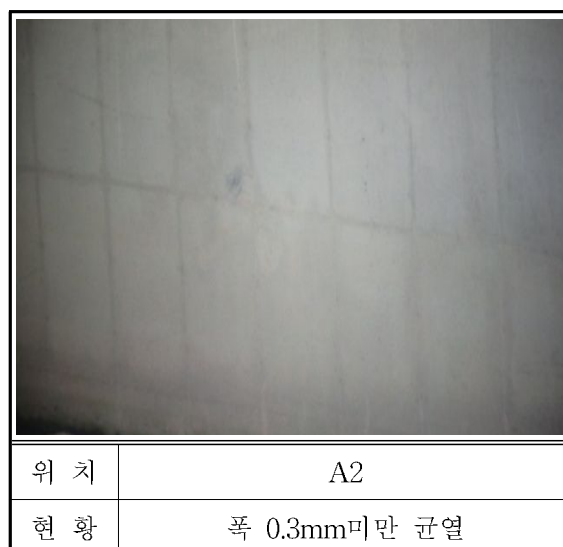
교대의 외관조사결과 기 발생된 폭 0.3mm미만의 균열이 조사되었으며, 현재 진전은 없는 것으로 판단되었다. 진전시 표면처리 등의 조치가 필요하다.

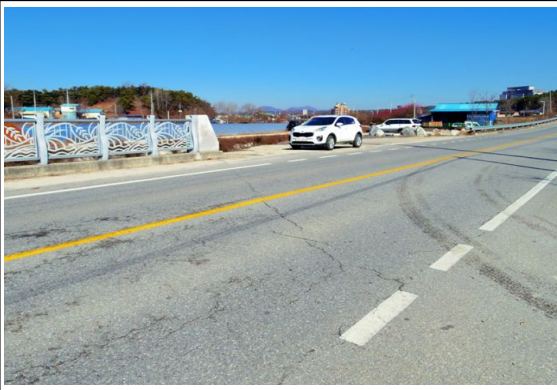
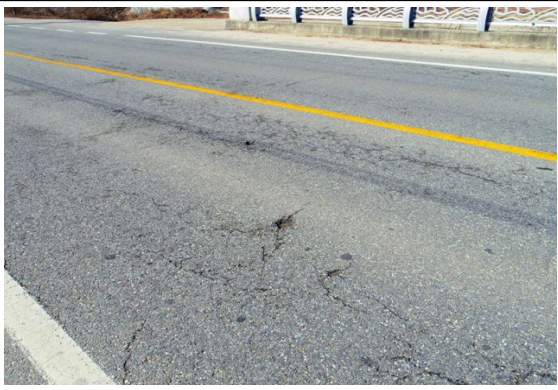
| 위 치 | S1 | 위 치 | S1 |

아스팔트 포장으로 시공되었으며, 점검결과 기 발생한 아스콘 균열, 포트홀이 조사되었다. 기 손상부는 진전 시 아스콘 실링, 패칭 등의 조치가 필요하다.

| 현 황 | 아스콘 균열 | 현 황 | 포트홀 |

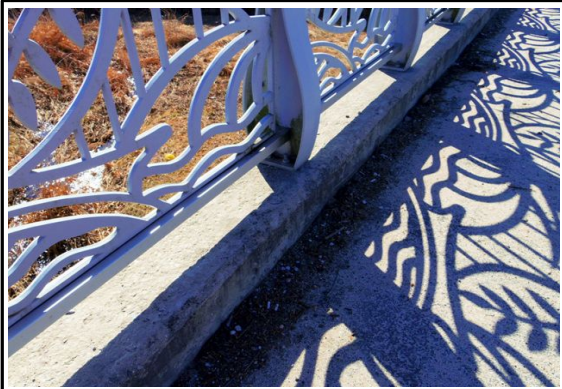
| 위 치 | S1 |

| 현 황 | 열화 |

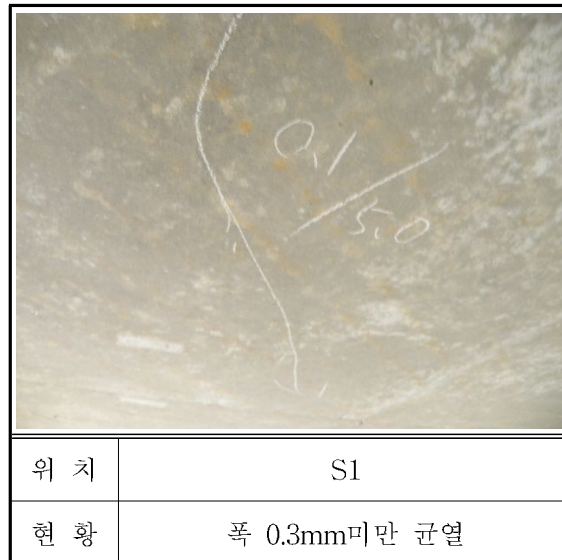
바닥판 하면의 경우 기존 손상인 폭 0.3mm 미만의 건조수축 균열이 발생하였으며, 진전시 표면처리 등의 조치가 필요하다.

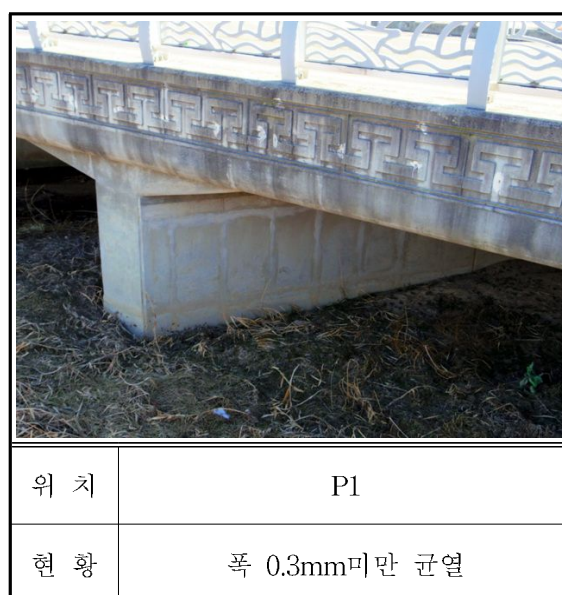
교대 및 교각의 외관조사결과 기 발생된 A1 폭 0.3mm미만의 국부적인 균열이 조사되었으며, 현재 진전은 없는 것으로 판단되었다. 지속적인 관찰 후 진전시 표면처리 등의 조치가 필요하다.

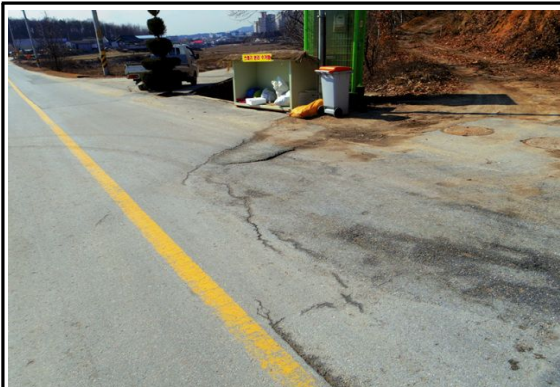
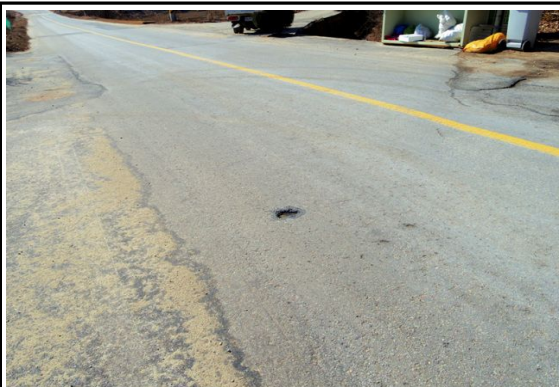
| 위 치 | S1 | 위 치 | S1 |

아스팔트 포장으로 시공되었으며, 점검결과 기 발생한 아스콘 균열, 포트홀 이 조사되었다. 기 손상부는 진진 시 아스콘 실링, 패칭 등의 조치가 필요하다.

| 현 황 | 아스콘 균열 | 현 황 | 토사퇴적 |

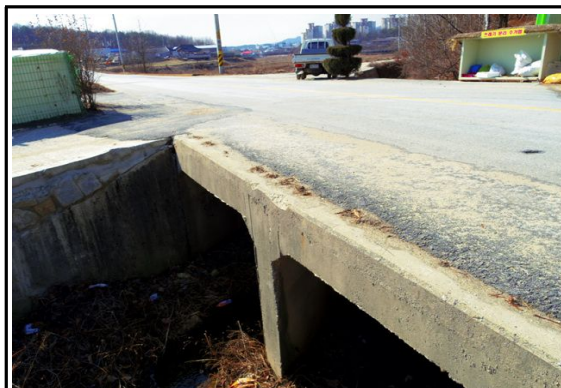
| 위 치 | S1 |

콘크리트 난간의 경우 국부적인 파손이 조사되었으며, 내구성 확보 차원의 단면보수 등의 조치가 요구된다.

| 현 황 | 파손 |

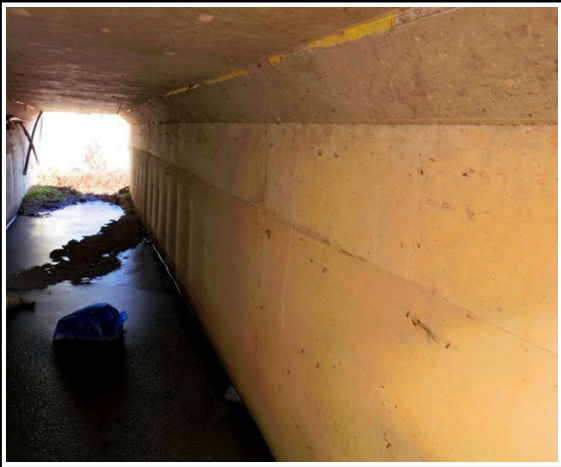
| 위 치 | P1 |

교대의 외관조사결과 기 손상인 폭 0.3mm이상의 균열이 조사되었으며, 현재 진전은 없는 것으로 판단되었다. 지속적인 관찰 후 진전시 주입보수 등의 조치가 필요하다.

| 현 황 | 폭 0.3mm이상 균열 |

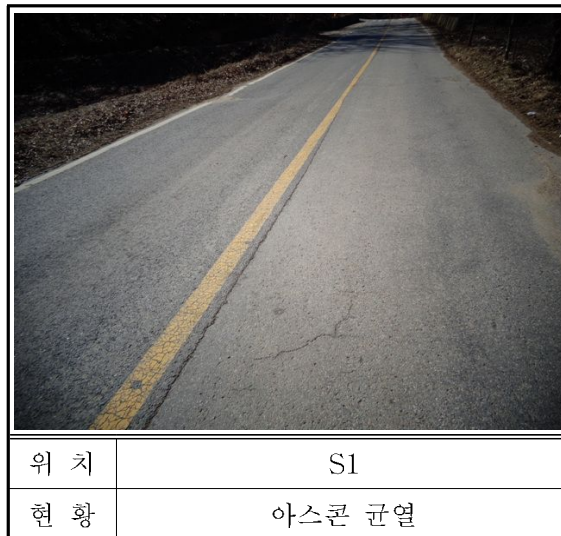
아스팔트 포장으로 시공되었으며, 점검결과 기 발생한 아스콘 균열, 망상균열이 조사되었다. 기 손상부는 진전 시 아스콘 실링 등의 조치가 필요하다.

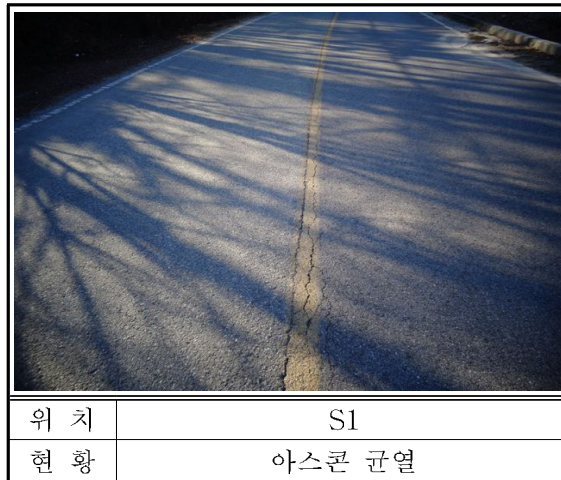
아스팔트 포장으로 시공되었으며, 점검결과 기 발생된 아스콘 균열이 조사되었다. 기 손상부는 진전 시 아스콘 실링 등의 조치가 필요하다.

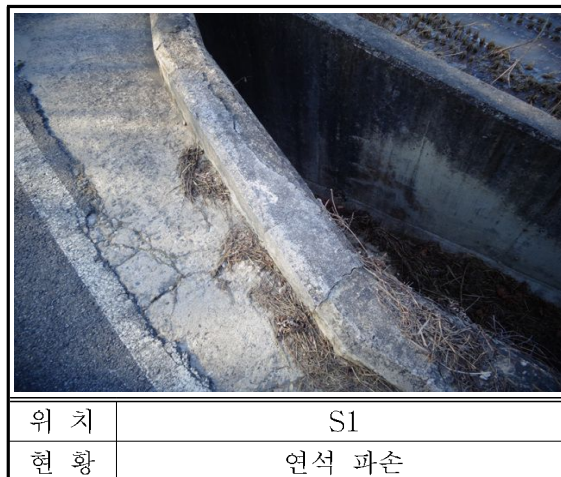
국부적인 연석 파손이 조사되었으며, 단면보수 등의 조치가 요구된다.

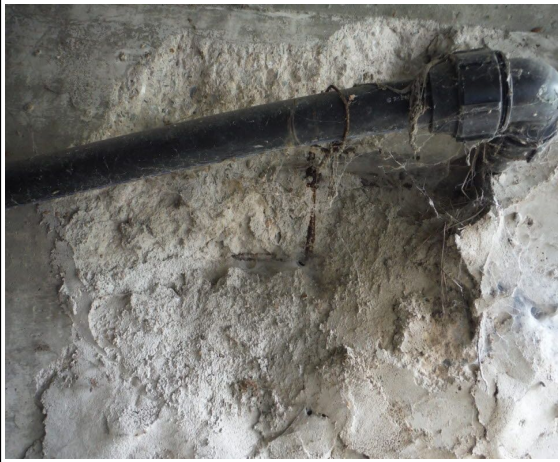
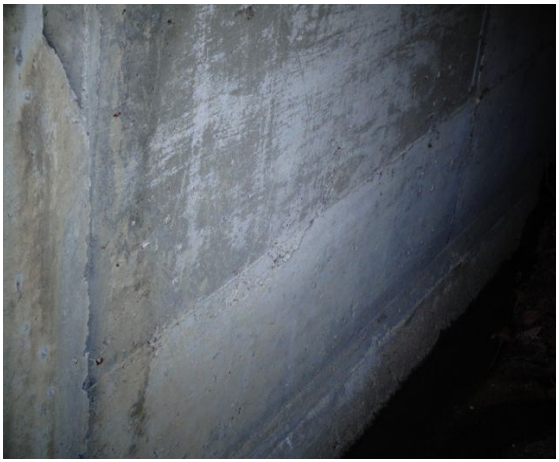
| 위 치 | A1 | 위 치 | A2 |

교대의 외관조사결과 기 손상인 파손 및 철근노출, 재료분리가 조사되었다. 기 손상부는 지속적인 관찰 후 진전시 단면보수, 표면처리 등의 조치가 필요하다.

| 현 황 | 파손 및 철근노출 | 현 황 | 재료분리 |

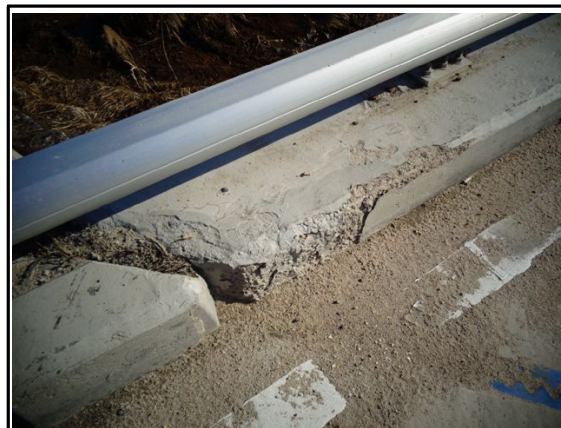
| 위 치 | S1 |

콘크리트 난간의 경우 기존 손상인 보수재 탈락이 조사되었고, 지속적인 관찰이 요구된다.

| 현 황 | 연석 보수재 탈락 |

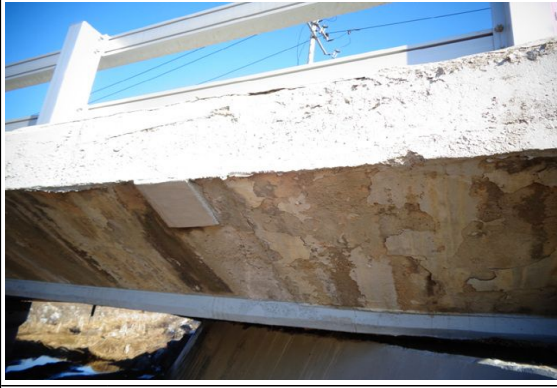
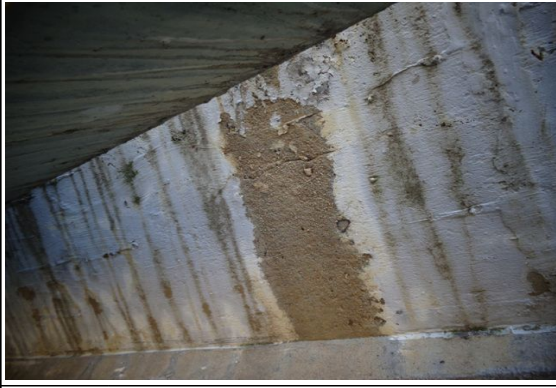
| 위 치 | S2 | 위 치 | S2 |

바닥판 하면의 경우 기존 손상인 콘크리트 박리가 조사되었으며, 진전시 단면보수 등의 조치가 필요하다.

| 현 황 | 박리 | 현 황 | 박리 |

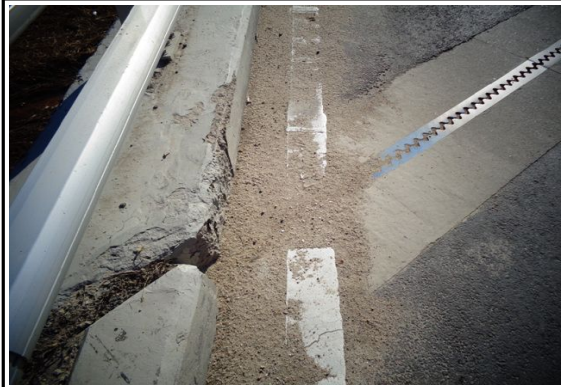
| 위 치 | A1 |

신축이음은 본체 토사퇴적이 조사되었고, 사용성 확보를 위해 청소 등의 정비가 요구된다.

| 현 황 | 본체 토사퇴적 |

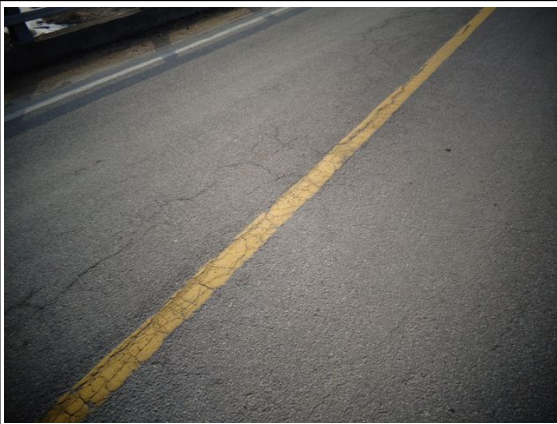
아스팔트 포장으로 시공되었으며, 점검결과 기 발생된 망상균열, 토사퇴적이 조사되었다. 기 손상부는 진전 시 아스콘 실링, 청소 등의 조치가 필요하다.

| 현 황 | 망상균열 | 현 황 | 토사퇴적 |

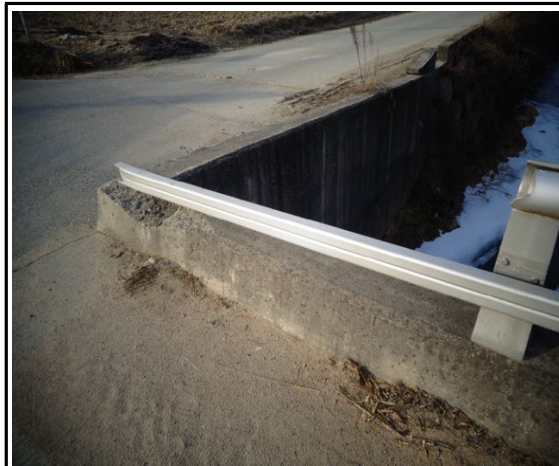
| 위 치 | S1 |

콘크리트 난간의 경우 국부적인 파손이 조사되었으며, 내구성 확보 차원의 단면보수 등의 조치가 필요하다.

| 현 황 | 파손 |

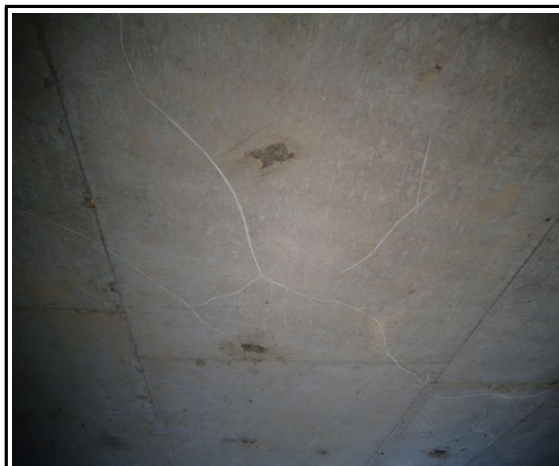
| 위 치 | S1 |

바닥판 하면의 경우 기존 손상인 폭 0.3mm 미만의 망상균열이 발생하였으며, 진전시 표면처리 등의 조치가 필요하다.

| 현 황 | 망상균열 |

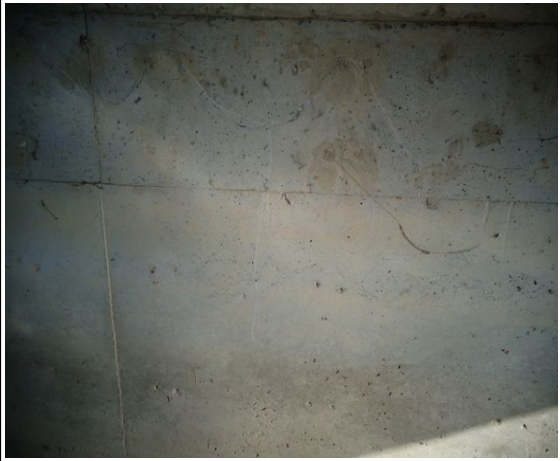
교대 및 교각의 외관조사결과 기 발생된 A1 폭 0.3mm미만 및 0.3mm 이상의 균열이 조사되었으며, 현재 진전은 없는 것으로 판단되었다. 지속적인 관찰 후 진전시 표면처리, 주입보수 등의 조치가 필요하다.

| 현 황 | 폭 0.3mm미만 균열 | 현 황 | 폭 0.3mm미만 균열 |

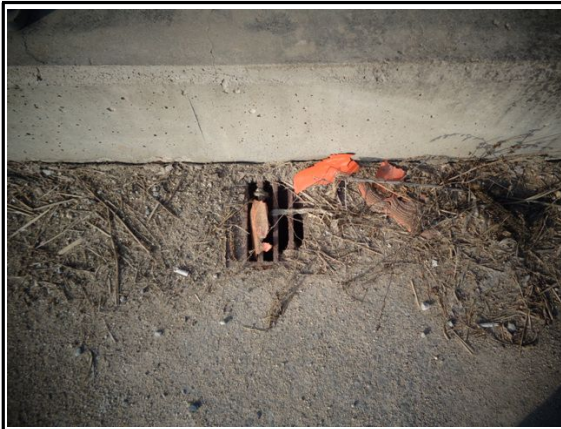
| 위 치 | S1 |

일부 구간에서 배수구 막힘이 조사되었고, 청소 등의 조치가 요구된다.

| 현 황 | 배수구 막힘 |

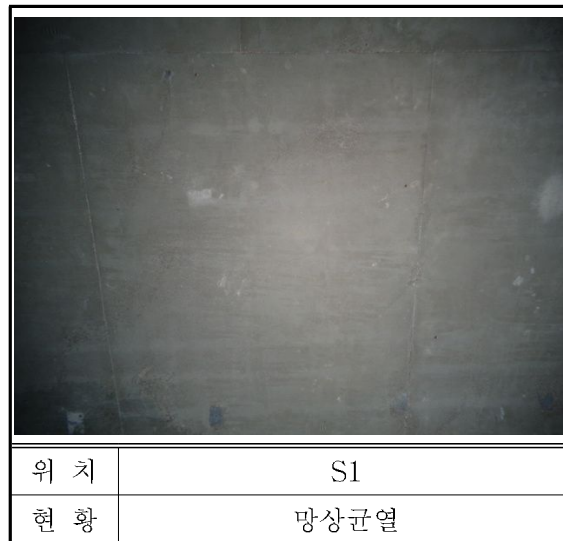
바닥판 하면의 경우 기존 손상인 폭 0.3mm 미만의 건조수축 균열 및 망상균열이 발생하였으며, 진전시 표면처리 등의 조치가 필요하다.

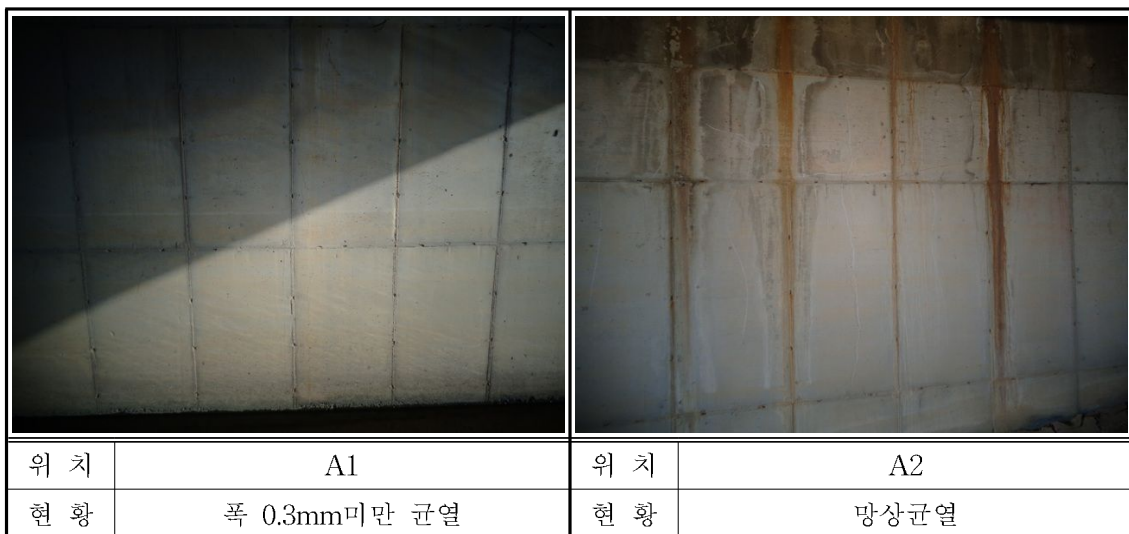
교대의 외관조사결과 기 발생된 A1 폭 0.3mm미만의 국부적인 균열, 망상균열이 조사되었으며, 현재 진전은 없는 것으로 판단되었다. 지속적인 관찰 후 진전시 표면처리 등의 조치가 필요하다.

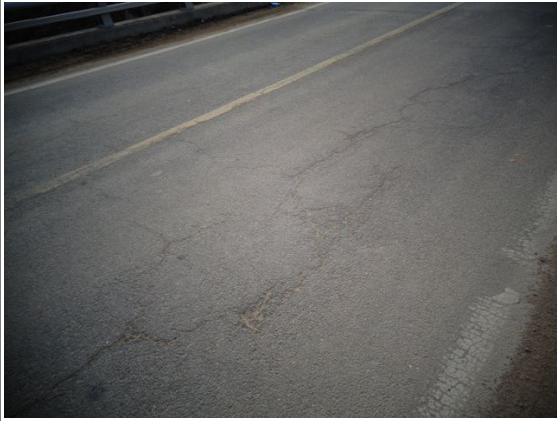
아스팔트 포장으로 시공되었으며, 점검결과 기 발생된 아스콘 균열, 망상균열, 토사퇴적 등이 조사되었다. 기 손상부는 진전 시 아스콘 실링, 청소 등의 조치가 필요하다.

| 현 황 | 망상균열 | 현 황 | 토사퇴적 |

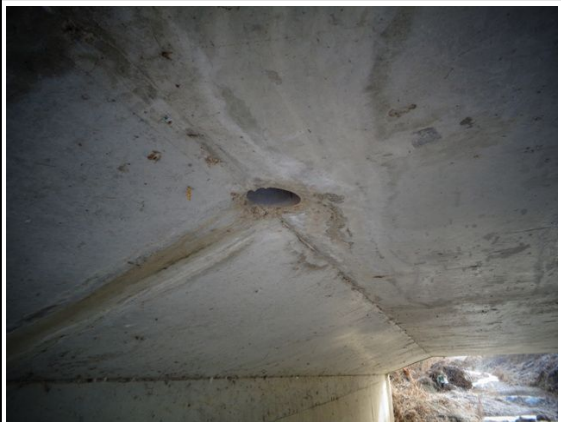
| 위 치 | S1 |

하부 구간에서 배수관 길이부족이 발생하였고, 주의관찰을 요한다.

| 현 황 | 폭 0.3mm미만 균열 |

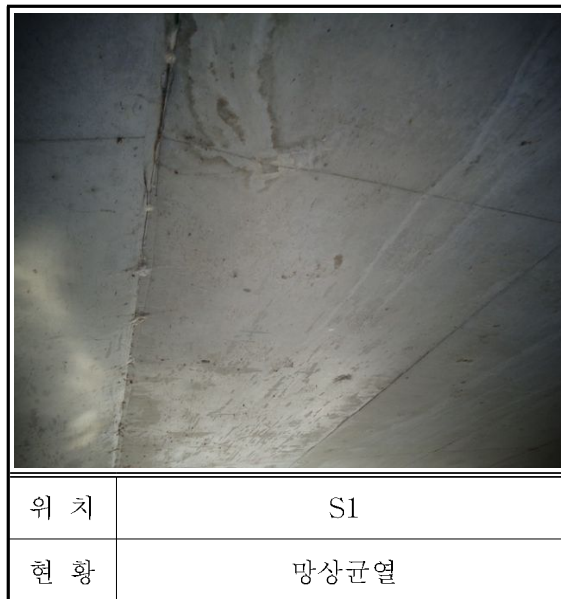
바닥판 하면의 경우 기존 손상인 폭 0.3mm 미만의 망상균열이 발생하였으며, 진전시 표면처리 등의 조치가 필요하다.

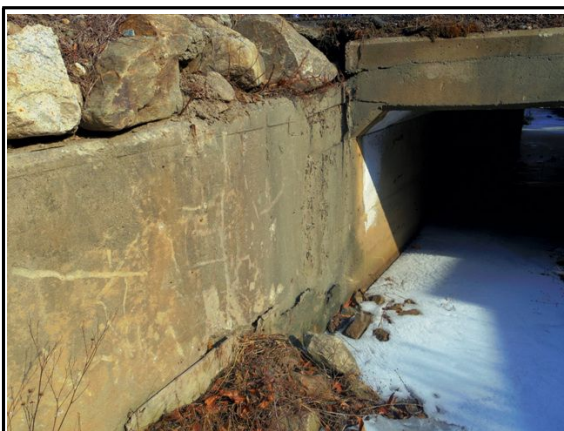
교대의 외관조사결과 기 조사된 폭 0.3mm미만의 국부적인 균열, 재료분리 등이 조사되었으며, 현재 진전은 없는 것으로 판단되었다. 지속적인 관찰 후 진전시 표면처리 등의 조치가 필요하다.

| 현 황 | 재료분리 | 현 황 | 폭 0.3mm미만 균열 |

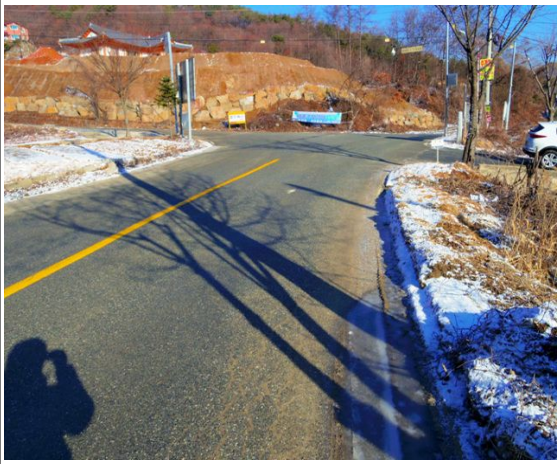
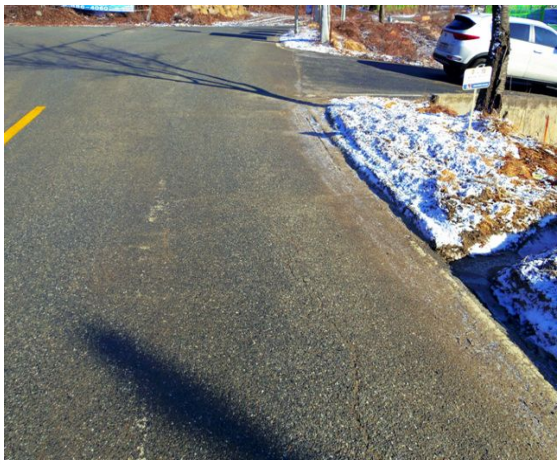
아스팔트 포장으로 시공되었으며, 점검결과 기 손상인 망상균열이 조사되었다. 기 손상부는 진진 시 아스콘 실링 등의 조치가 필요하다.

| 현 황 | 망상균열 | 현 황 | 망상균열 |

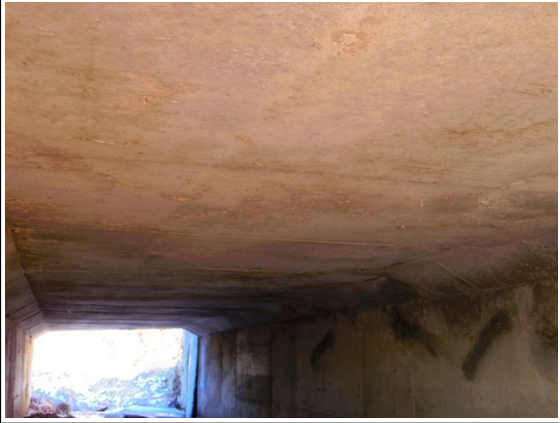
바닥판 하면의 경우 기존 손상인 재료분리 및 철근노출이 발생하였으며, 내구성 확보 차원의 표면처리, 단면보수 등의 조치가 필요하다.

| 현 황 | 재료분리 | 현 황 | 철근노출 |

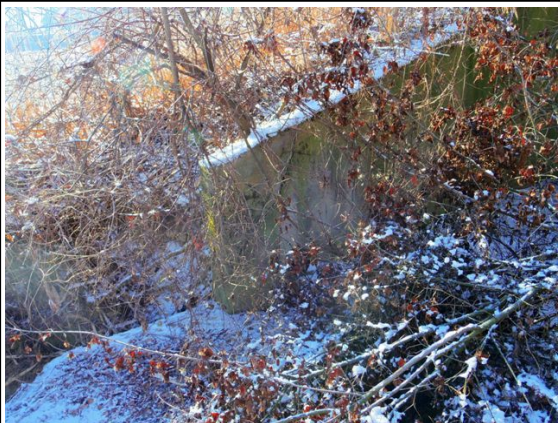
교대 및 교각의 외관조사결과 기 발생된 A1 폭 0.3mm미만의 국부적인 균열, 파손 및 철근노출, 재료분리 및 침식 등이 조사되었으며, 현재 진전은 없는 것으로 판단되었다. 기 손상구간은 내구성 확보 차원의 표면처리, 단면보수 등의 조치가 필요하다.

| 현 황 | 파손 | 현 황 | 재료분리 및 침식 |

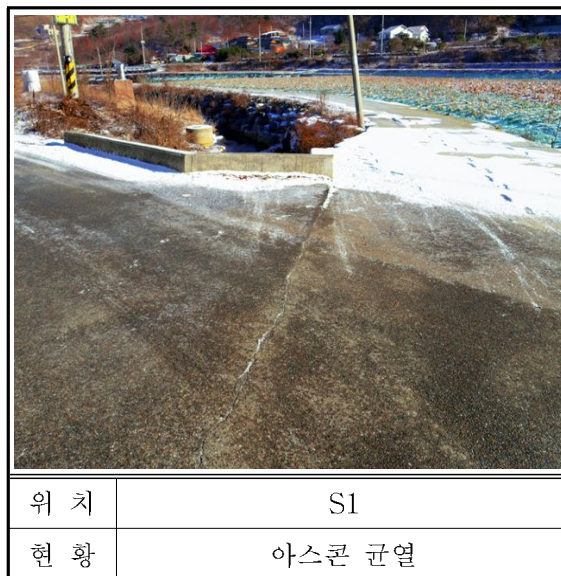
아스팔트 포장으로 시공되었으며, 점검결과 기 발생한 아스콘 균열이 조사되었다. 기 손상부는 진전 시 아스콘 실링 등의 조치가 필요하다.

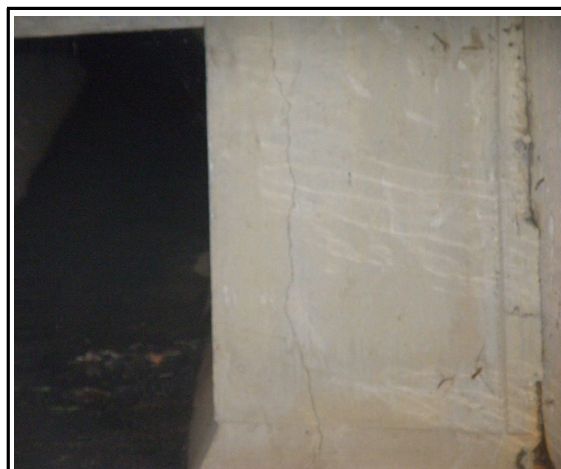
| 위 치 | A2 |

교대 및 교각의 외관조사결과 기 발생된 A1 폭 0.3mm이상의 균열이 조사되었으며, 현재 진전은 없는 것으로 판단되었다. 기 손상부는 내구성 확보 차원의 주입보수 등의 조치가 필요하다.

| 현 황 | 폭 0.3mm미만 균열 |

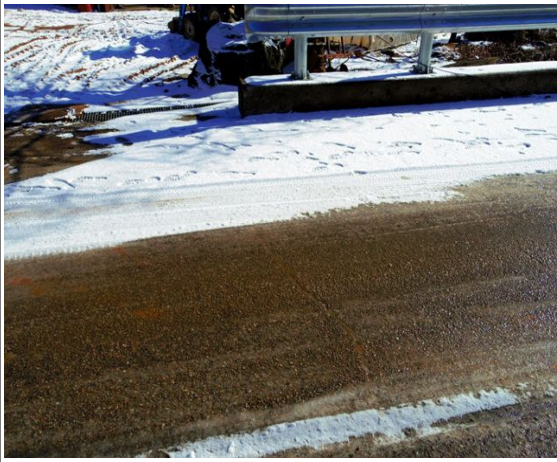
아스팔트 포장으로 시공되었으며, 점검결과 기 발생한 아스콘 균열이 조사되었다. 기 손상부는 진전 시 아스콘 실링 등의 조치가 필요하다.

| 현 황 | 아스콘 균열 | 현 황 | 아스콘 균열 |

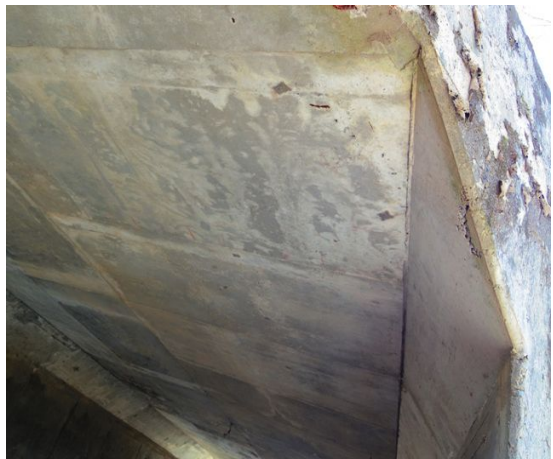
바닥판 하면의 경우 기존 손상인 재료분리 및 파손, 철근노출이 조사되었으며, 진전은 미미한 상태로 확인되었다. 기 손상부의 진전시 표면처리, 단면보수 등의 조치가 필요하다.

| 현 황 | 재료분리 | 현 황 | 파손 |

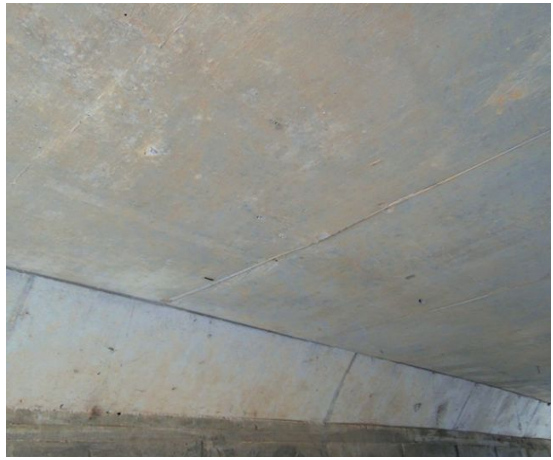
| 현 황 | 재료분리 | 현 황 | 철근노출 |

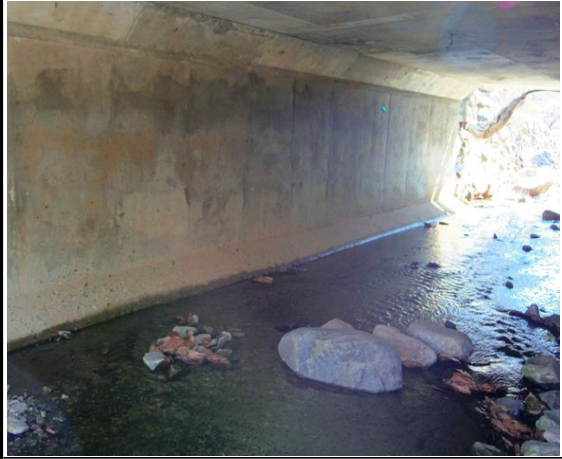
| 위 치 | A1 | 위 치 | A2 |

교대 및 교각의 외관조사결과 기 손상인 침식, 파손 및 철근노출 등이 조사되었다. 현재 진전은 미미한 상태로 판단되었다. 지속적인 관찰 후 진전시 표면처리, 단면보수 등의 조치가 필요하다.

| 현 황 | 침식 | 현 황 | 기초 바닥 철근노출 |

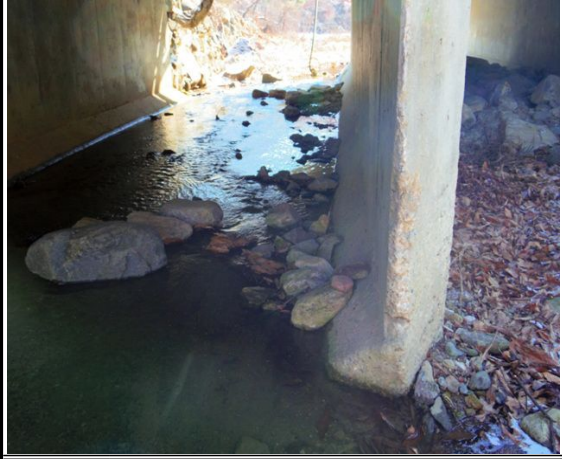
| 위 치 | P1 | 위 치 | P1 |

| 현 황 | 침식 | 현 황 | 파손 |

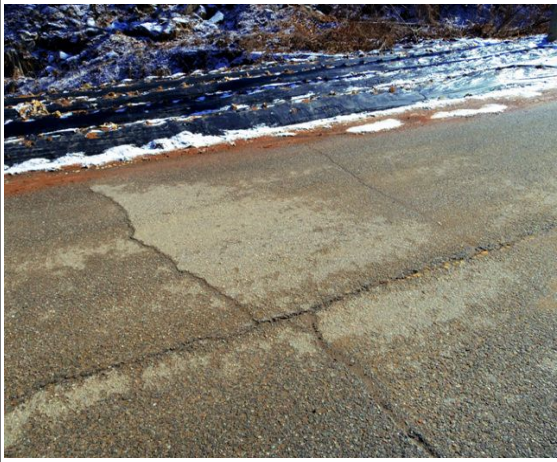
| 위 치 | S1 | 위 치 | S1 |

교면포장 점검결과 기 손상인 균열이 조사되었다. 기 손상부는 지속적인 관찰 후 진전시 적절한 조치가 필요하다.

| 현 황 | 아스콘 균열 | 현 황 | 토사퇴적 |

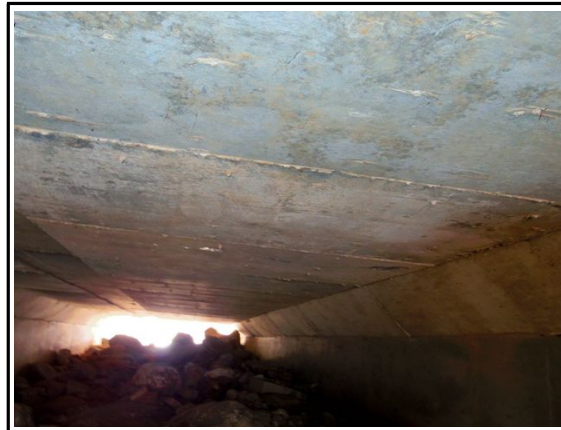
| 위 치 | S1 |

바닥판 하면의 경우 기존 손상인 재료분리 및 철근노출이 발생하였으며, 진전시 표면처리, 단면보수 등의 조치가 필요하다.

| 현 황 | 재료분리 |

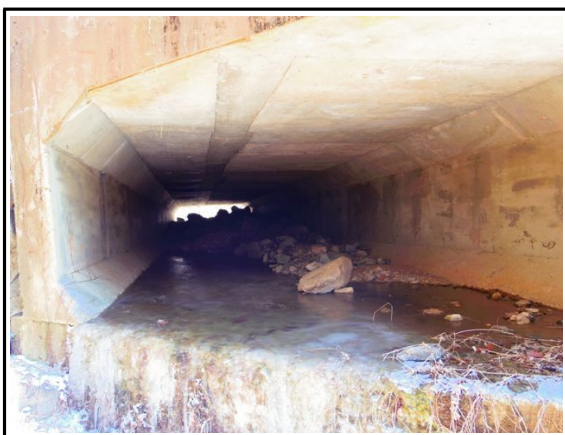
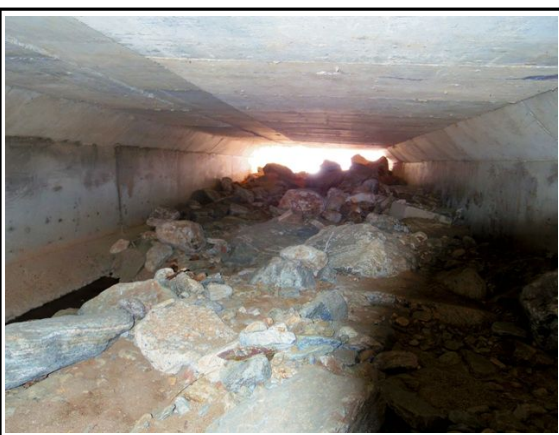
| 위 치 | S1 | 위 치 | S1 |

교대 및 교각의 외관조사결과 기 균열 및 백태, 폭 0.3mm미만 균열, 철근노출, 토사퇴적 등이 조사되었다. 내부 토사퇴적 구간은 집중호우시 교면포장으로 우수가 역류하는 것으로 확인되었다. 기 손상구간은 정비, 표면처리, 단면보수 등의 조치가 필요하다.

| 현 황 | 폭 0.3mm미만 균열 | 현 황 | 폭 0.3mm미만 균열 |

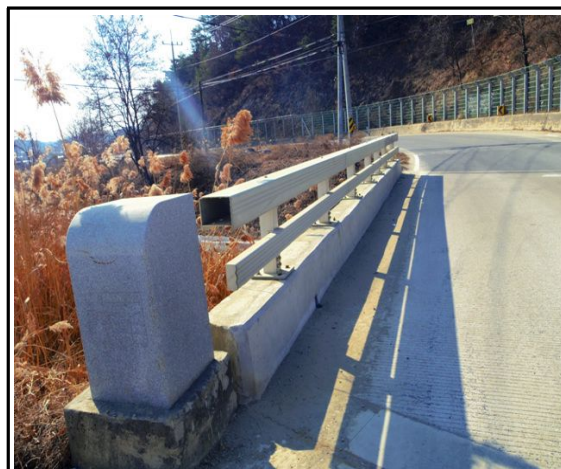
| 위 치 | S1 |

콘크리트 난간의 경우 기 손상인 연석 열화가 조사 되었으며, 단면보수 등의 조치가 요구된다.

| 현 황 | 연석 열화 |

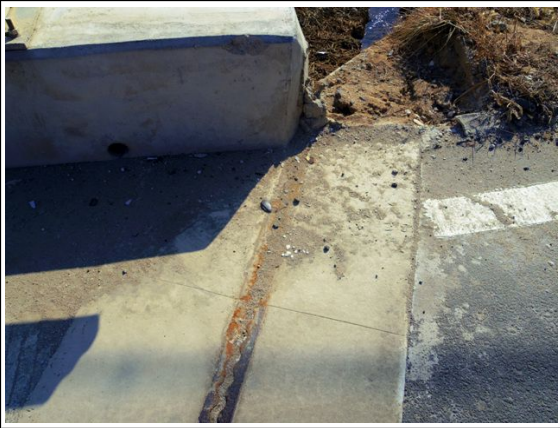
| 위 치 | A1 | 위 치 | A2 |

신축이음의 외관조사 결과, 본체 토사퇴적, 후타재 재료분리 등이 조사되었으며, 손상의 정도가 미미한 상태이므로, 지속적인 관찰이 필요하다.

| 현 황 | 본체 토사퇴적 | 현 황 | 후타재 재료분리 |

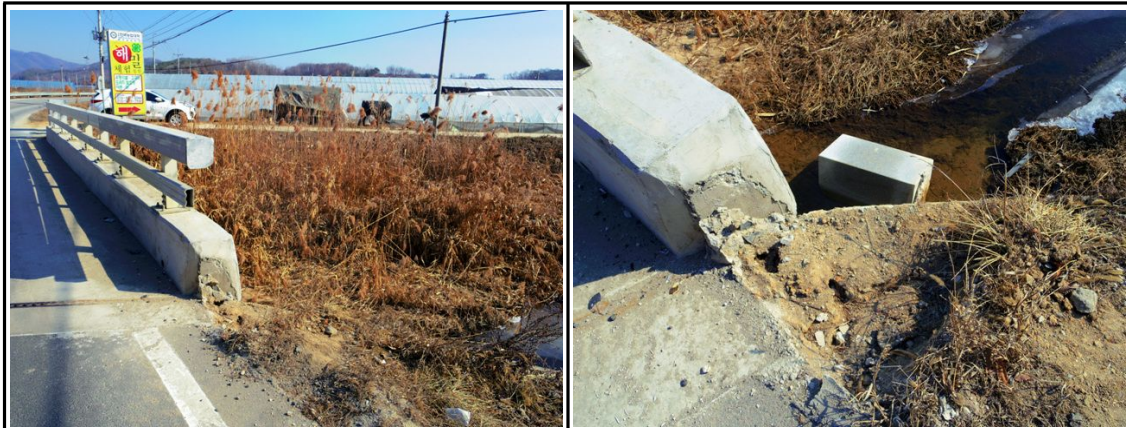
| 위 치 | S1 | 위 치 | S1 |

부대시설의 외관조사 결과, 제원판 탈락이 조사 되었고, 유지관리상 정비가 필요하다.

| 현 황 | 제원판 탈락 | 현 황 | 제원판 탈락 |

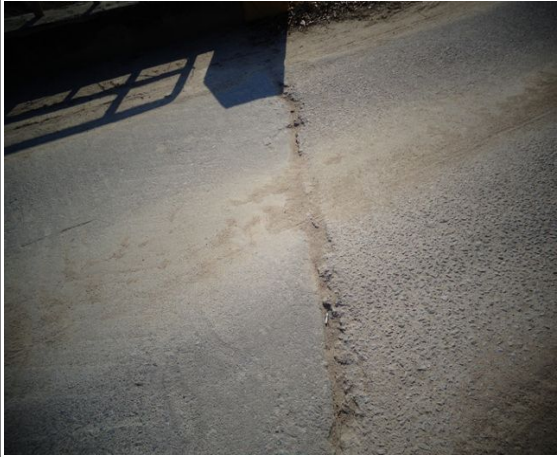
| 위 치 | S1 | 위 치 | S1 |

아스팔트 포장으로 시공되었으며, 점검결과 기 발생한 아스콘 이격 및 파손, 토사퇴적 등이 조사되었다. 기 손상부는 진전 시 아스콘 실링, 팻칭, 정비 등의 조치가 필요하다.

| 현 황 | 아스콘 이격 | 현 황 | 토사퇴적 |

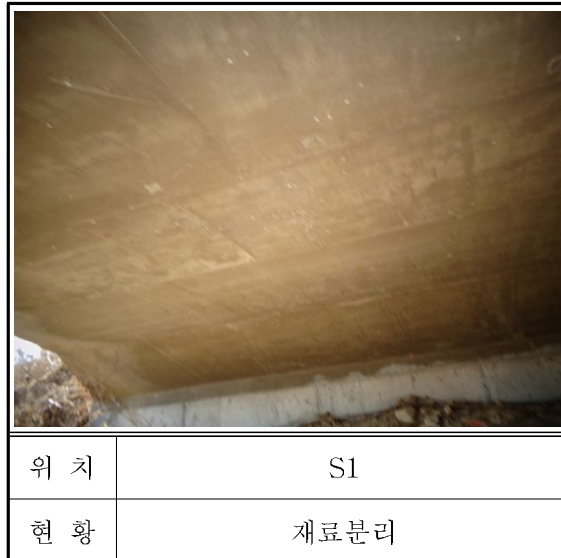
바닥판 하면의 경우 기존 손상인 재료분리가 발생하였으며, 진전시 표면처리 등의 조치가 필요하다.

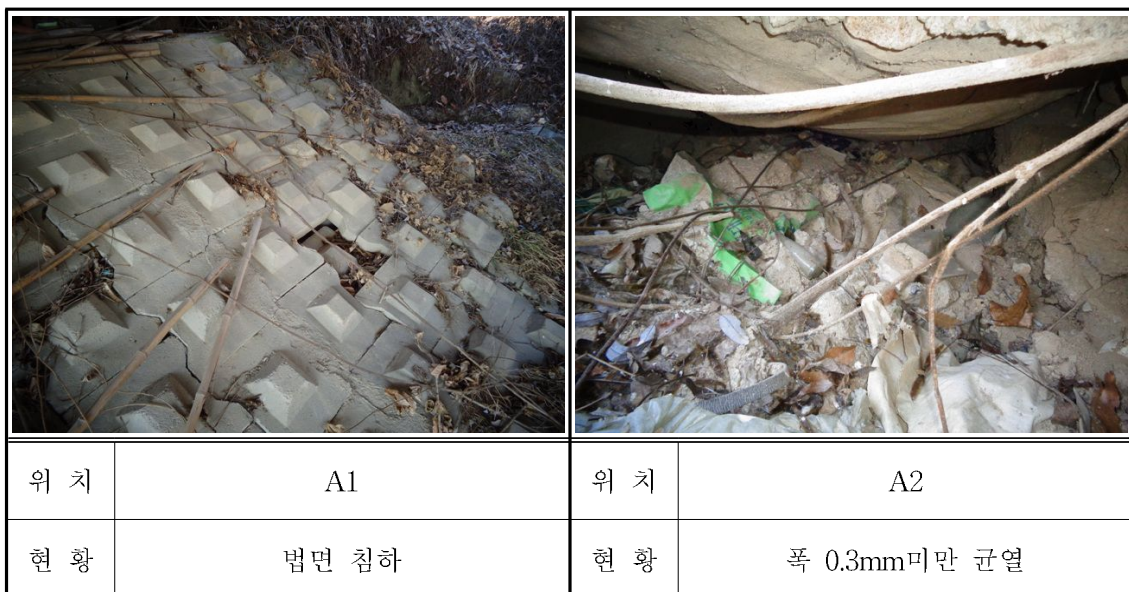
교대의 외관조사결과 기 손상인 호안블럭 함몰이 발생 하였고, 추가 진전이 우려 되므로, 법면 재정비 등의 조치가 필요하다.

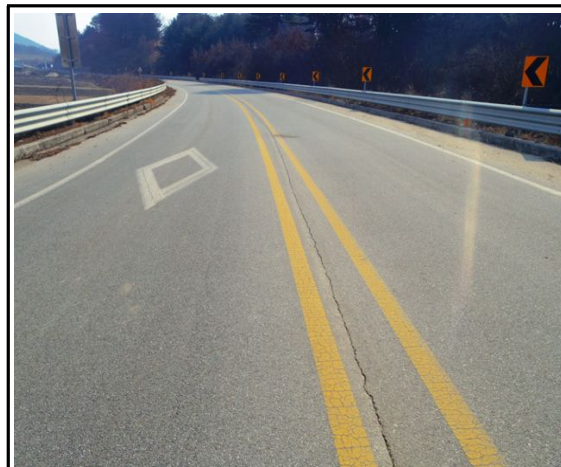
| 위 치 | S1 |

아스팔트 포장으로 시공되었으며, 점검결과 기 발생한 아스콘 균열이 조사되었다. 기 손상부는 진전 시 아스콘 실링 등의 조치가 필요하다.

| 현 황 | 아스콘 균열 |

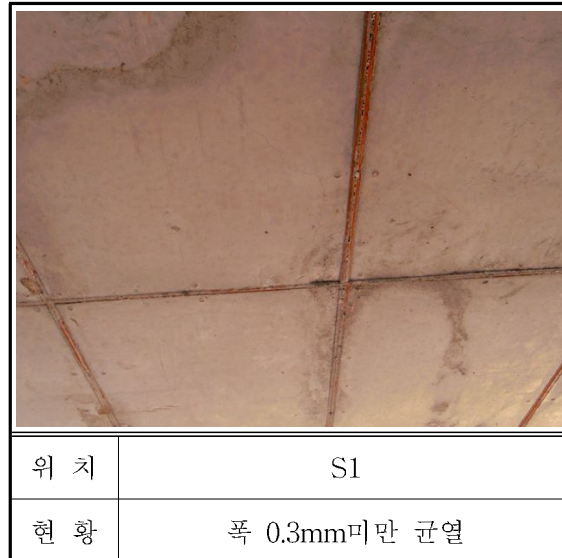
바닥판 하면의 경우 기존 손상인 폭 0.3mm 미만의 건조수축 균열이 발생하였으며, 진전시 표면처리 등의 조치가 필요하다.

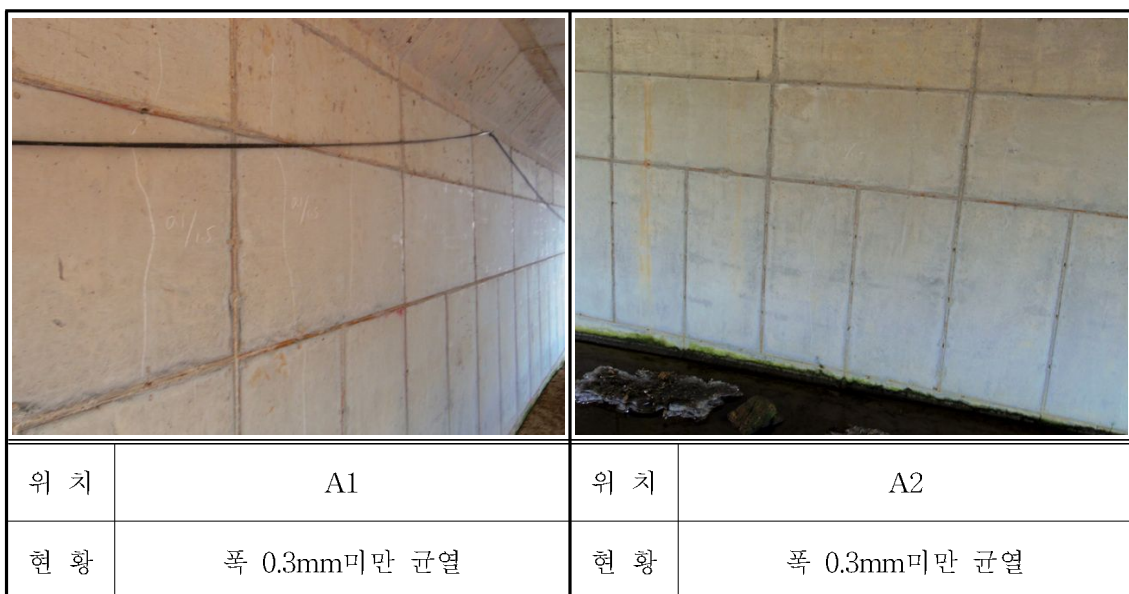
교대의 외관조사결과 기 발생된 A1 폭 0.3mm미만의 국부적인 균열이 조사되었으며, 현재 진전은 없는 것으로 판단되었다. 지속적인 관찰 후 진전시 표면처리 등의 조치가 필요하다.

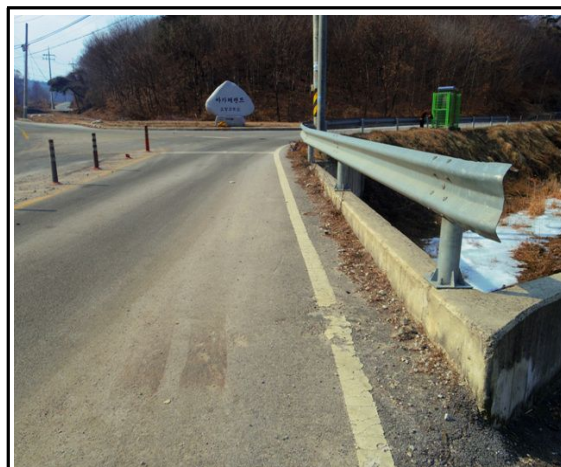
| 위 치 | S1 |

아스팔트 포장으로 시공되었으며, 점검결과 토사퇴적이 조사되었다. 기 손상부는 정비 등의 조치가 필요하다.

| 현 황 | 토사퇴적 |

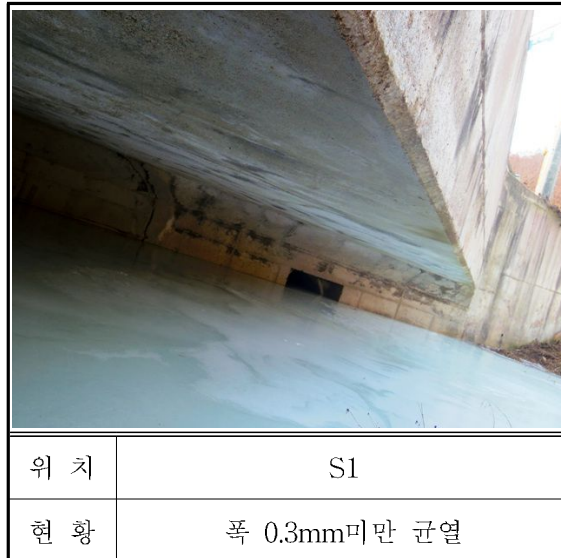
바닥판 하면의 경우 기존 손상인 폭 0.3mm 미만의 건조수축 균열이 발생하였으며, 진전시 표면처리 등의 조치가 필요하다.

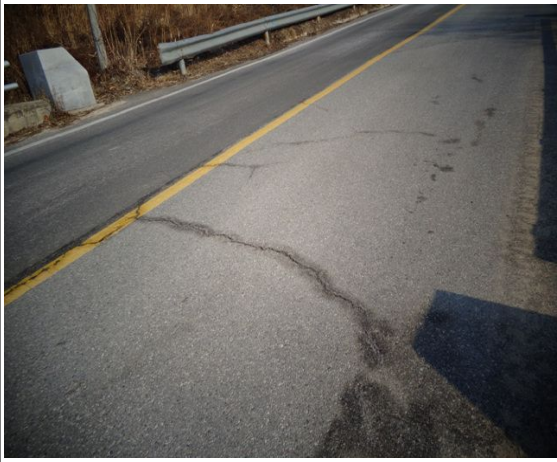
| 위 치 | S1 | 위 치 | S1 |

아스팔트 포장으로 시공되었으며, 점검결과 기 발생한 아스콘 균열, 토사퇴적이 조사되었다. 기 손상부는 진전 시 아스콘 실링, 청소 등의 조치가 필요하다.

| 현 황 | 아스콘 균열 | 현 황 | 토사퇴적 |

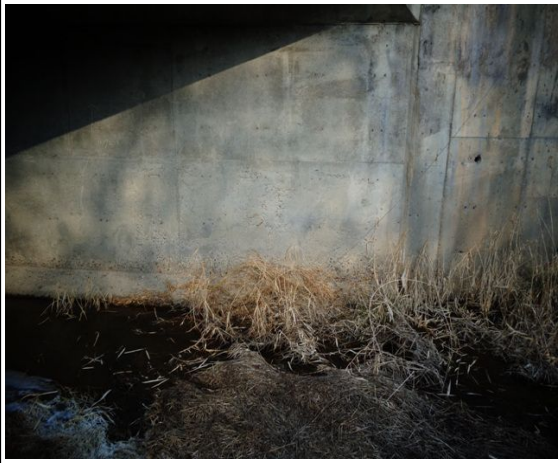
| 위 치 | P1 | 위 치 | A2 |

교대 및 교각의 외관조사결과 폭 0.3mm미만의 국부적인 균열 및 재료분리가 조사되었으며, 현재 진전은 없는 것으로 판단되었다. 지속적인 관찰 후 진전시 표면처리 등의 조치가 필요하다.

| 현 황 | 폭 0.3mm미만 균열 | 현 황 | 재료분리 |

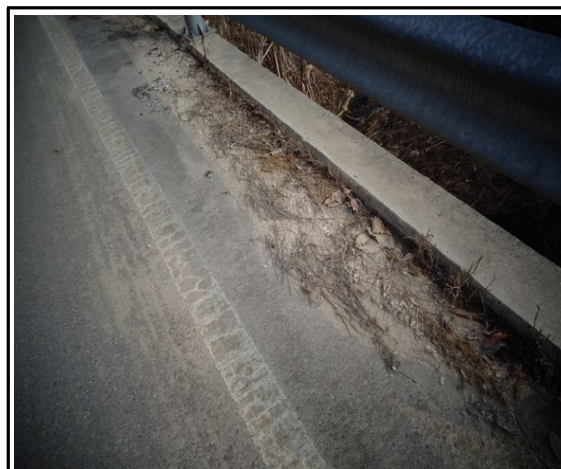
| 위 치 | S1 |

아스팔트 포장으로 시공되었으며, 점검결과 기 발생한 토사퇴적이 조사되었다. 기 손상부는 청소 등의 정비가 필요하다.

| 현 황 | 토사퇴적 |

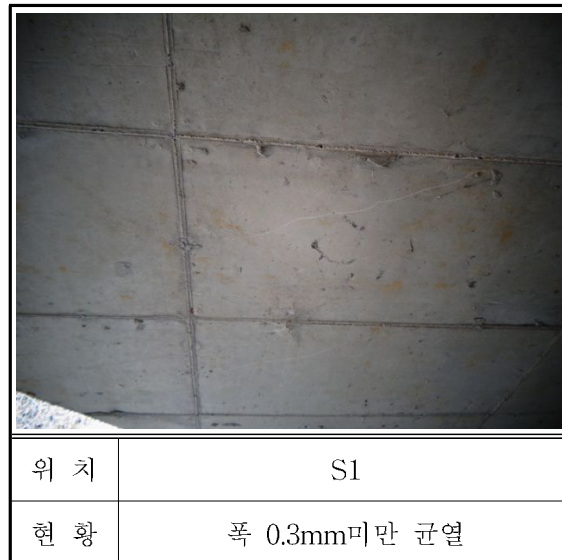
바닥판 하면의 경우 기존 손상인 폭 0.3mm 미만의 건조수축 균열이 발생하였으며, 진전시 표면처리 등의 조치가 필요하다.

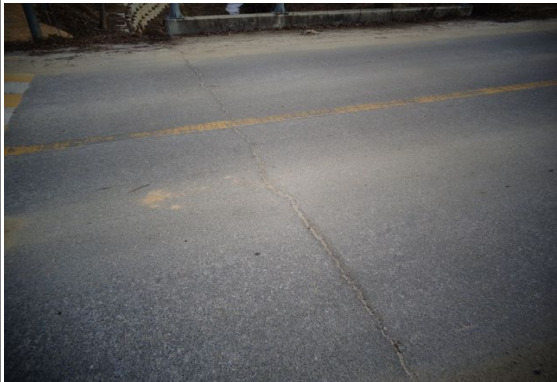
| 위 치 | S1 | 위 치 | S1 |

아스팔트 포장으로 시공되었으며, 점검결과 기 발생한 아스콘 균열, 토사퇴적이 조사되었다. 기 손상부는 진전 시 아스콘 실링, 청소 등의 정비가 필요하다.

| 현 황 | 아스콘 균열 | 현 황 | 토사퇴적 |

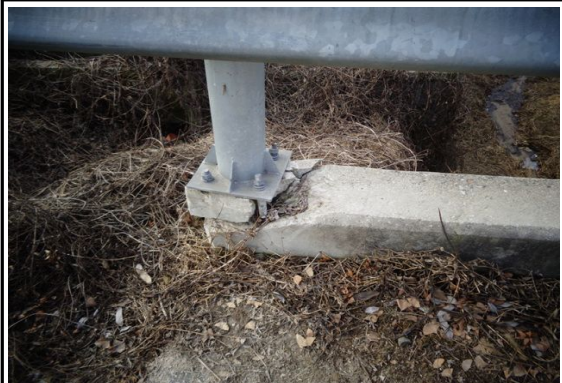
| 위 치 | S1 |

콘크리트 난간의 연석 파손 및 철근노출 조사되었다. 기 손상부는 단면보수 등의 조치가 필요하다.

| 현 황 | 연석 파손 |

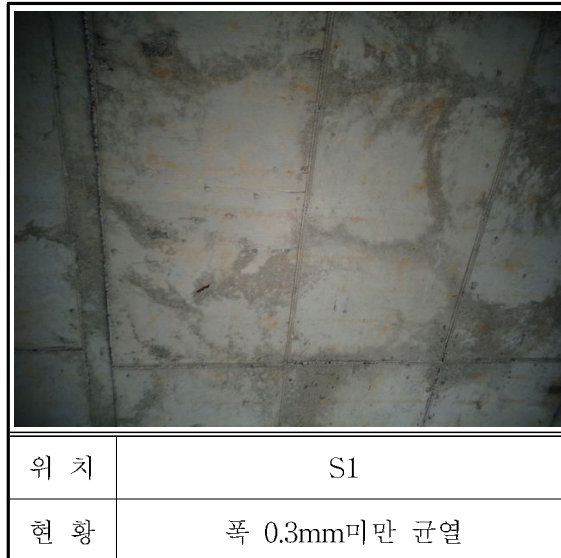
바닥판 하면의 경우 기존 손상인 폭 0.3mm 미만의 건조수축 균열이 발생하였으며, 진전시 표면처리 등의 조치가 필요하다.

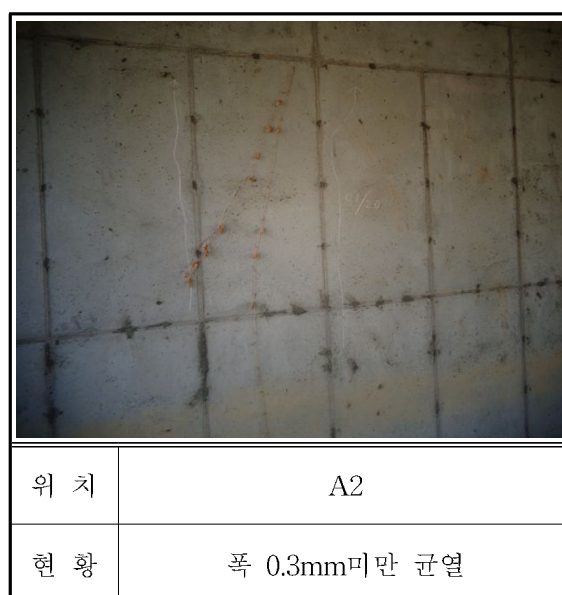
#### 5) 교 대

교대의 외관조사결과 기 발생된 A1 폭 0.3mm미만의 국부적인 균열이 조사되었으며, 현재 진전은 없는 것으로 판단되었다. 지속적인 관찰 후 진전시 표면처리 등의 조치가 필요하다.
