여주대교 정밀안전진단

[주]한마음 엔지니어링

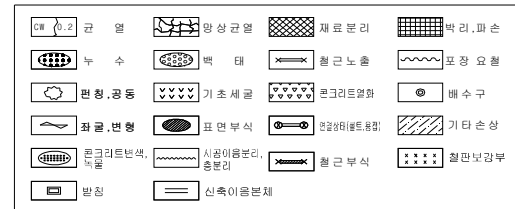
구분 : 교면포장 (S2)

③ 관열  
0.2/0.8(2EA)

④ 관열  
0.3/0.8

① 관열  
0.3/0.4(2EA)

⑤ 난간연결보  
(1EA)

② 관열  
0.2/0.6(3EA)

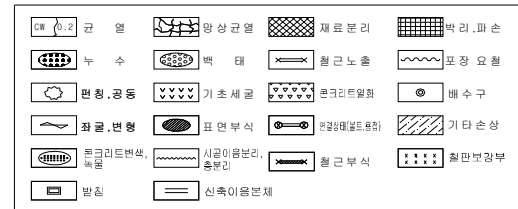
구분 : 교면포장 (S9)

② 표면 박리  
0.5X40.0

③ 난간 연결부 체결볼량  
(3EA)

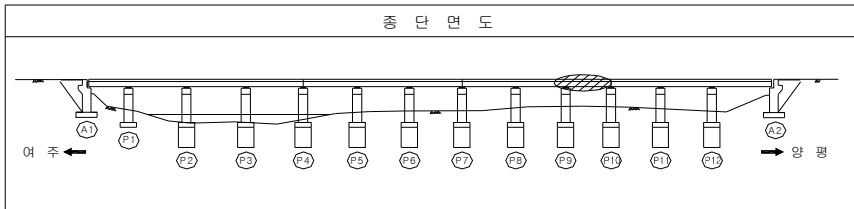
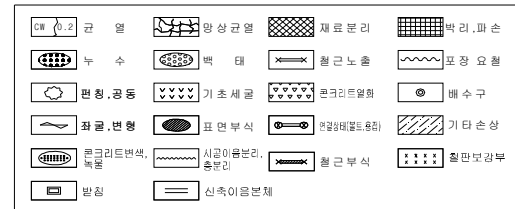
구분 : 교면포장 (S10)

④ 균열  
0.2/0.6

③ 난간 변형  
L=1.0m

⑥ 균열  
0.2/0.3

⑦ 그레이팅 유실  
1EA

⑤ 균열  
0.2/0.4

② 균열  
0.2/0.6

① 균열  
0.2/0.6(3EA)

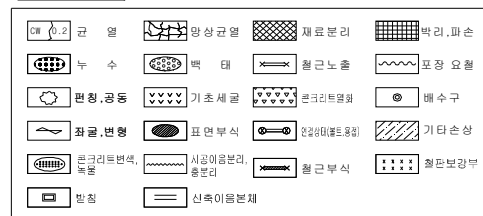
**구분 : 바닥판 하면 (S3)**

④ 누수흔적 및 오염  
1.2X40.0

균열 ①  
0.2/1.2(16EA)

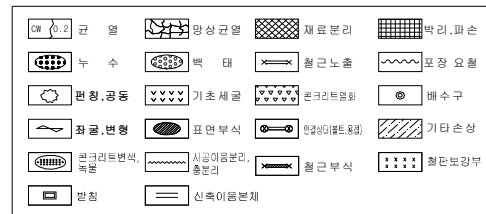
**구분 : 바닥판 하면 (S4)**

균열 ②  
0.2/1.2(14EA)

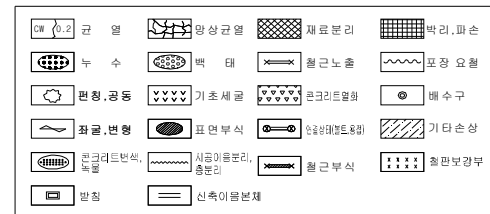
구분 : 바닥판 하면 (S9)

③ 누수흔적 및 오염  
1.2X40.0

④ 누수흔적 및 오염  
1.2X40.0

균열 ㉔  
0.2/1.2(80EA)

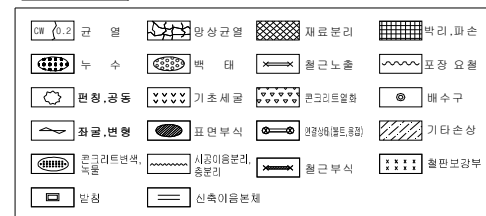
**구분 : 바닥판 하면 (S10)**

균열 ①  
0.2/1.2(14EA)

0.2/1.2(15EA)

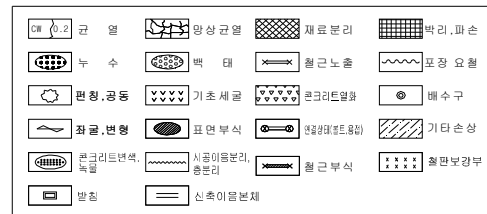
구분 : 바닥판 하면 (S12)

균열 ①  
0.2/1.2(50EA)

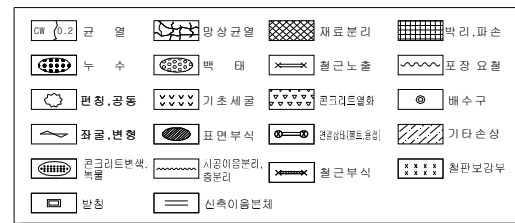
**구분 : 가로보 및 세로보 (S2)**

② 도장 박락  
0.6X0.5

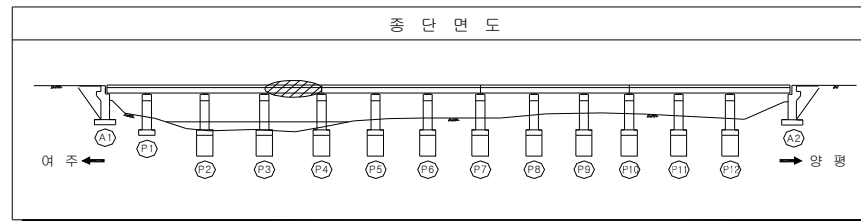
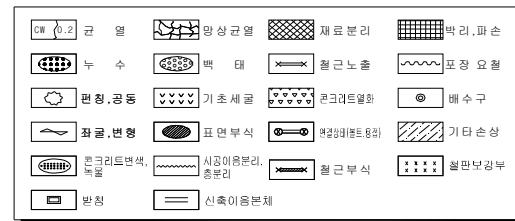
**구분 : 가로보 및 세로보 (S4)**

① 볼트부식  
1.0X1.0

② 도장 박락  
0.2X0.2

③ 도장 박락  
1.0X0.4

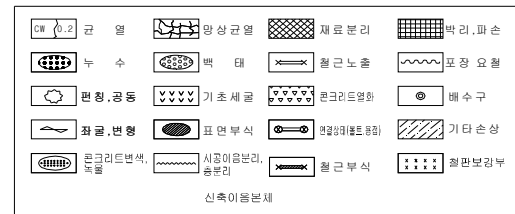
**구분 : 가로보 및 세로보 (S7)**

② 볼트부식  
2.0X1.0

③ 도장 박락  
0.4X0.3

④ 도장 박락  
0.3X0.3

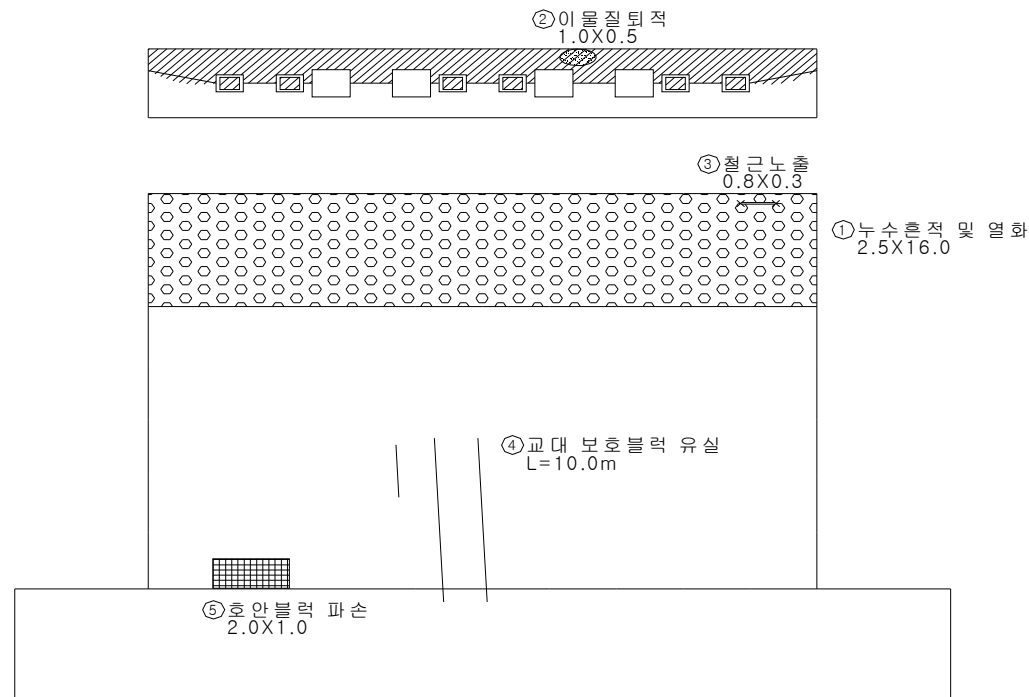
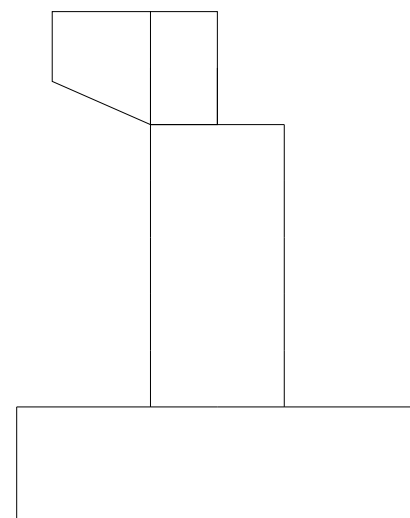
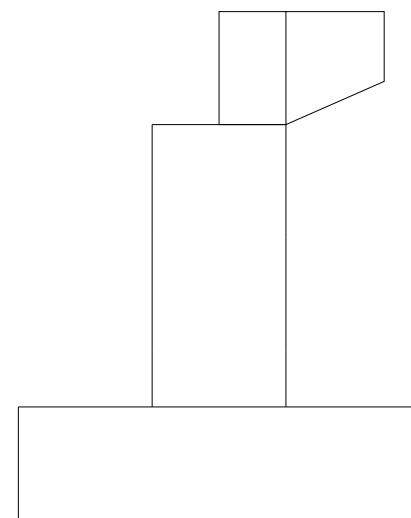
⑩ 균열  
0.3/0.2

⑬ 균열  
0.2/0.3(3ea)

⑧ 망상균열 0.8X0.6

9 균열 0.3/1.5

⑥ 균열  
0.1/0.3

망상균열  
1.0X1.0

○ 균열  
0.1/0.4

② 균열 0.1/1.0

①6균열  
0.1/0.4

④ 균열  
0.1/0.7
