## 전 경 사 진

## 손상 사진

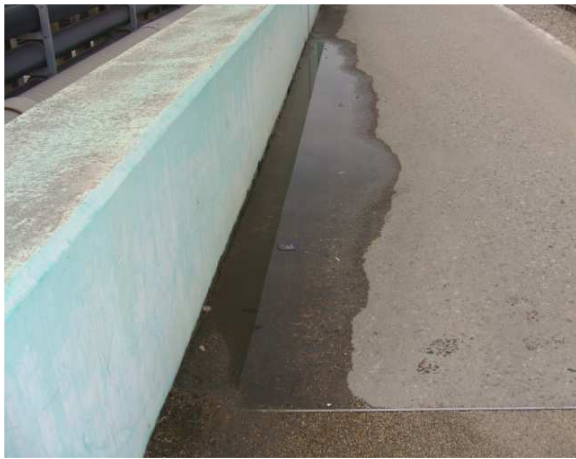
| | | | | 9 |

| 위치 | 교량상면 | 내용 | 체수, 토사퇴적 | No |

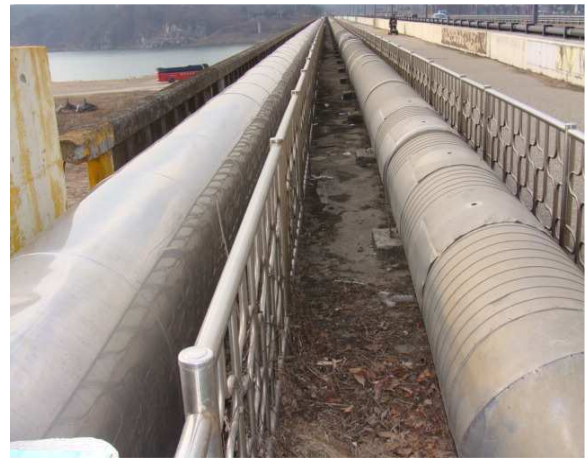
| | | | | 10 |

| 위치 | 교량상면 | 내용 | 체수, 토사퇴적 | No |

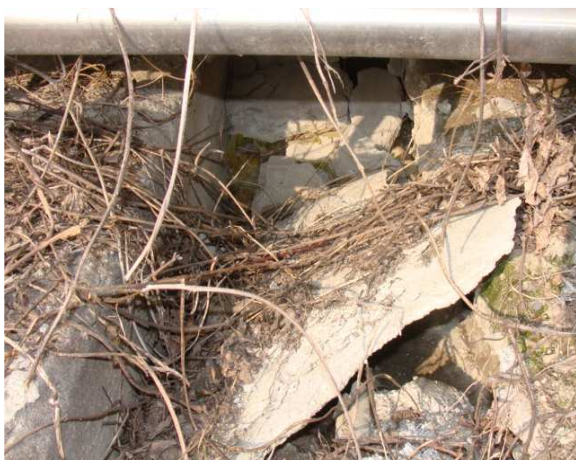
| | | | | 11 |

| 위치 | 교량상면 | 내용 | 교대접속부<br>세굴, 침하 | No |

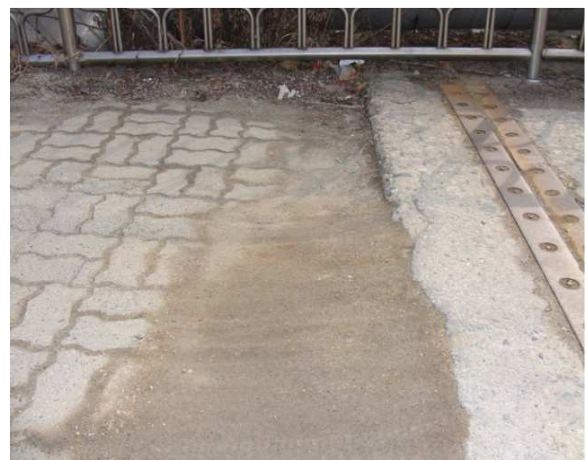
| | | | | 12 |

| 위치 | 교량상면 | 내용 | 교대접속부<br>단차 | No |

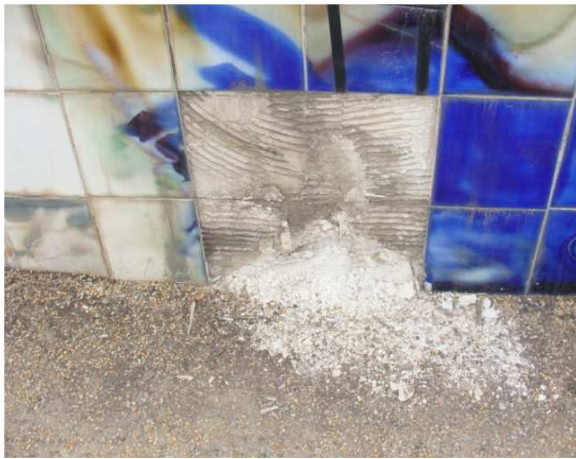
| 위치 | 지장물<br>(한전관로구체) | 내용 | 외부지장물<br>타일파손, 탈락 | No |
|---|---|---|---|---|
| | | | | 15 |

| 위치 | 지장물<br>(한전관로구체) | 내용 | 외부지장물<br>타일파손, 탈락 | No |

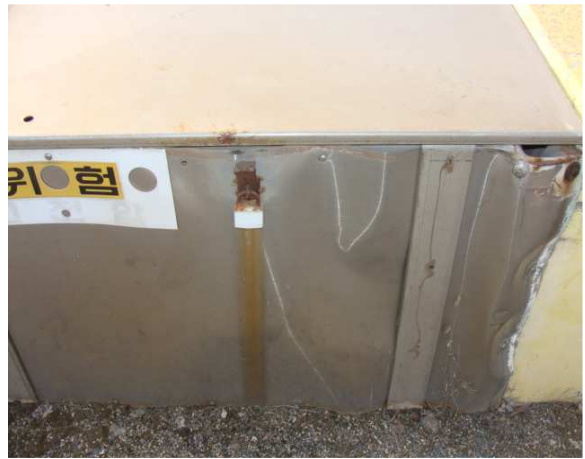
| 위치 | 지장물<br>(한전관로구체) | 내용 | 위험물보호시설<br>파손 | No |
|---|---|---|---|---|
| | | | | 16 |

| 위치 | 지장물<br>(한전관로구체) | 내용 | 위험물보호시설<br>파손 | No |

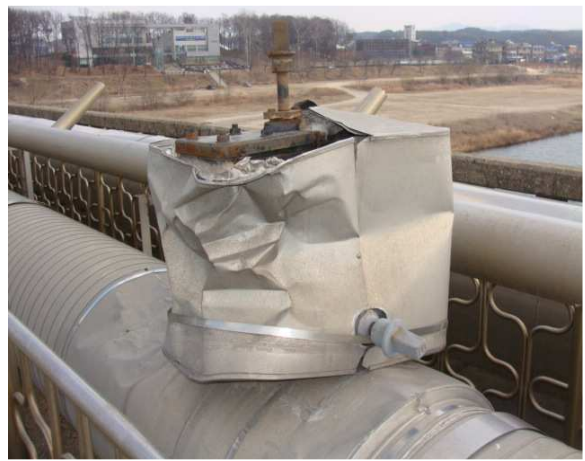
| 위치 | 지장물<br>(상수도관로) | 내용 | 밸브보호공<br>파손 | No |
|---|---|---|---|---|
| | | | | 20 |

| 위치 | 지장물<br>(상수도관로) | 내용 | 밸브보호공<br>파손 | No |

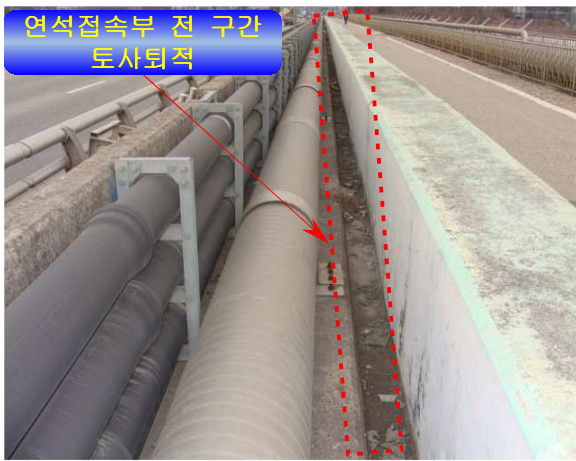
| 위치 | 배수시설 | 내용 | 연석접속부<br>토사퇴적 | No |
|---|---|---|---|---|
| | | | | 21 |

| 위치 | 배수시설 | 내용 | 연석접속부<br>토사퇴적 | No |

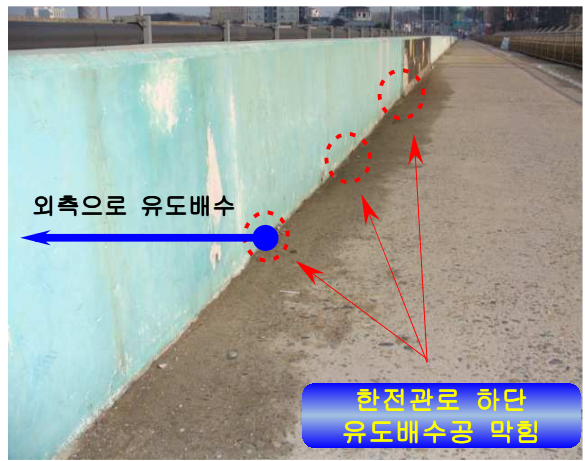
| 위치 | 배수시설 | 내용 | 유도배수공<br>막힘 | No |
|---|---|---|---|---|
| | | | | 22 |

| 위치 | 배수시설 | 내용 | 유도배수공<br>막힘 | No |

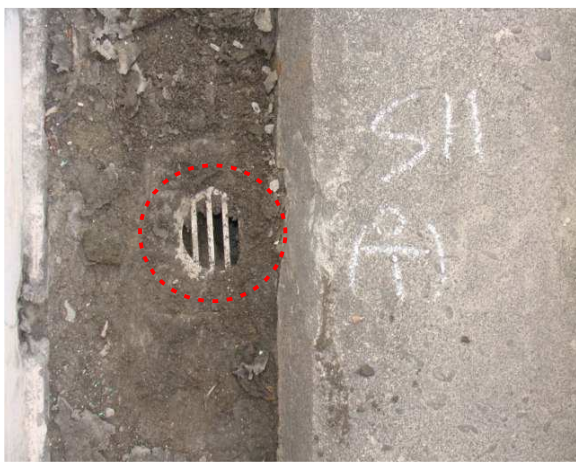
| 위치 | 배수시설<br>(S11 우측) | 내용 | 배수구 막힘 | No |
|---|---|---|---|---|
| | | | | 23 |

| 위치 | 배수시설<br>(S11 우측) | 내용 | 배수구 막힘 | No |

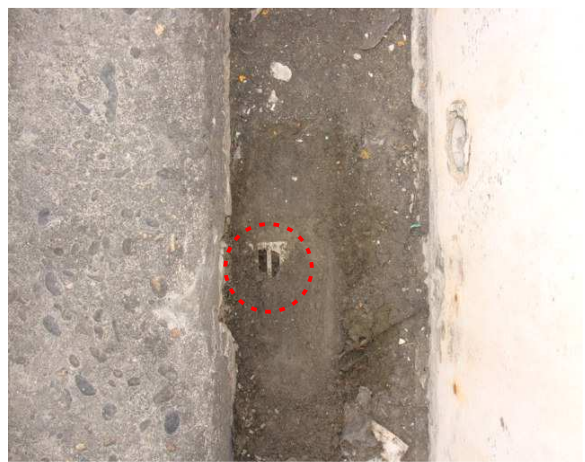
| 위치 | 배수시설<br>(S16 좌측) | 내용 | 배수구 막힘 | No |
|---|---|---|---|---|
| | | | | 24 |

| 위치 | 배수시설<br>(S16 좌측) | 내용 | 배수구 막힘 | No |

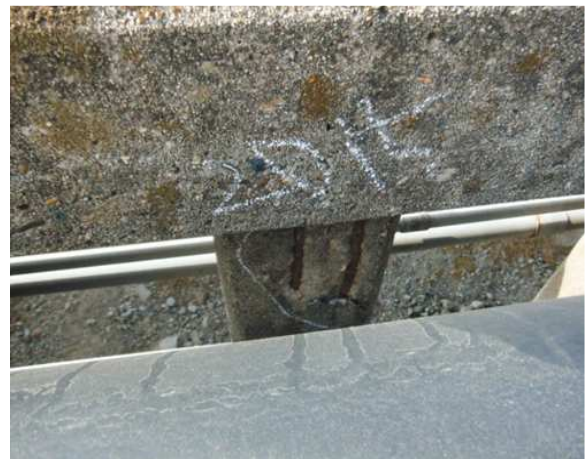
| 위치 | S10 /<br>우측난간 | 내용 | 기둥부 파손,<br>철근노출 | No<br>26 |

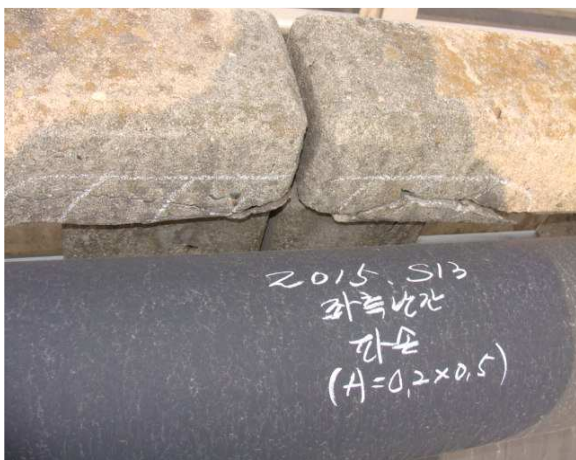
| 위치 | S13 /<br>좌측난간 | 내용 | 기둥부 파손 | No<br>29 |

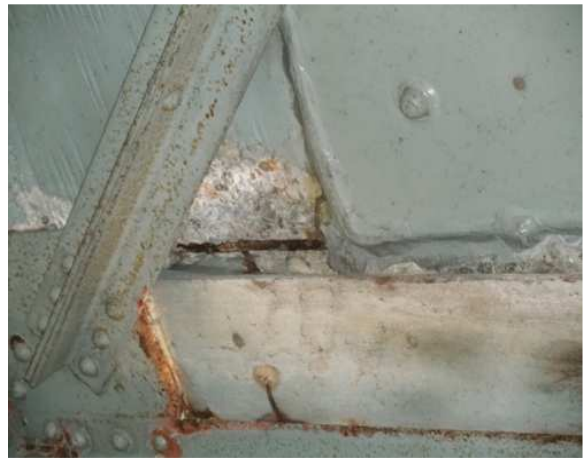
| | | | | 40 |

| 위치 | S6, G2~G3<br>/ 바닥판하면 | 내용 | 파손, 철근노출 | No |

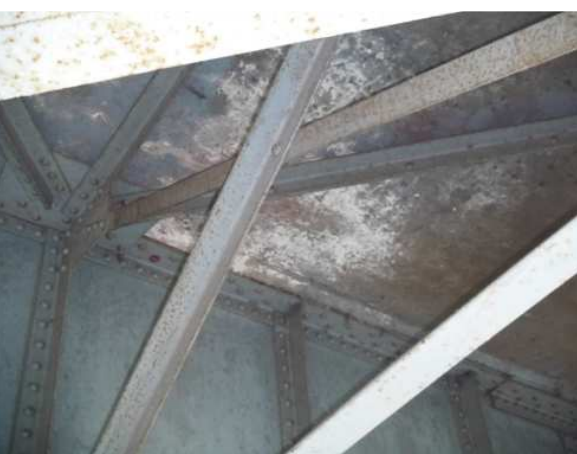
| | | | | 41 |

| 위치 | S6, G1~G2<br>/ 바닥판하면 | 내용 | 백태 | No |

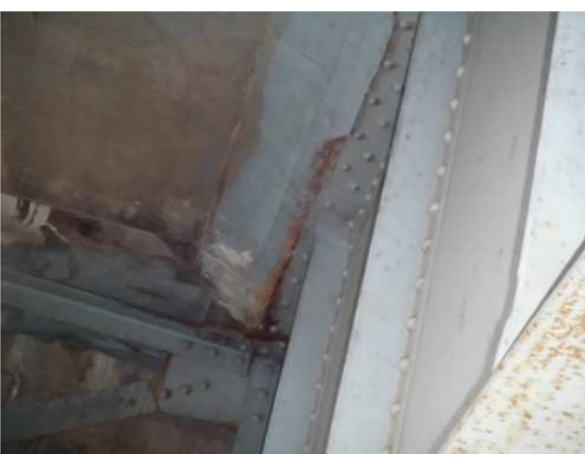
| | | | | 42 |

| 위치 | S6, G2~G3<br>/ 바닥판하면 | 내용 | 박리 | No |

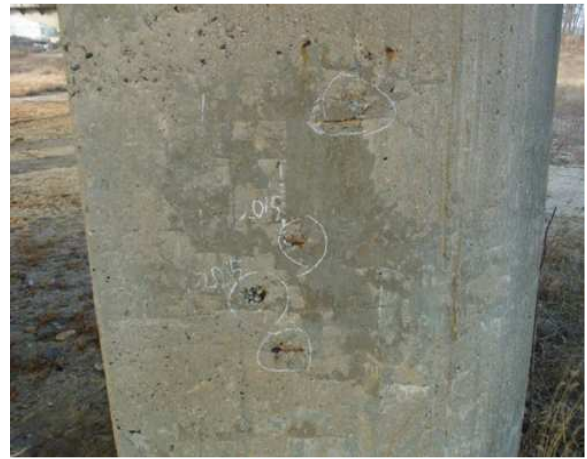
| | | | | 74 |

| 위치 | 교각 P9 /<br>기둥부 내측 | 내용 | 박리, 녹물 | No |

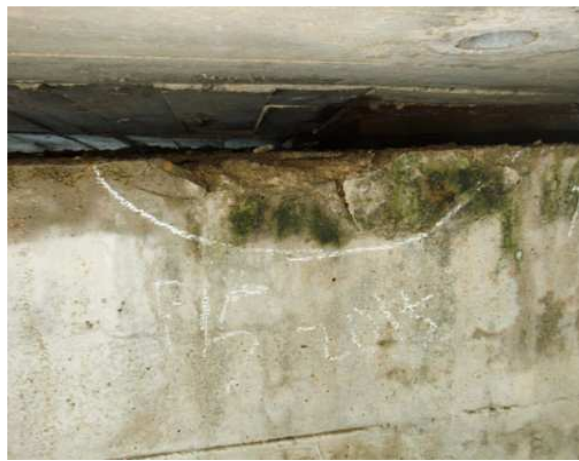
| | | | | 75 |

| 위치 | 교각 P15 /<br>코핑부 배면 | 내용 | 박리 | No |

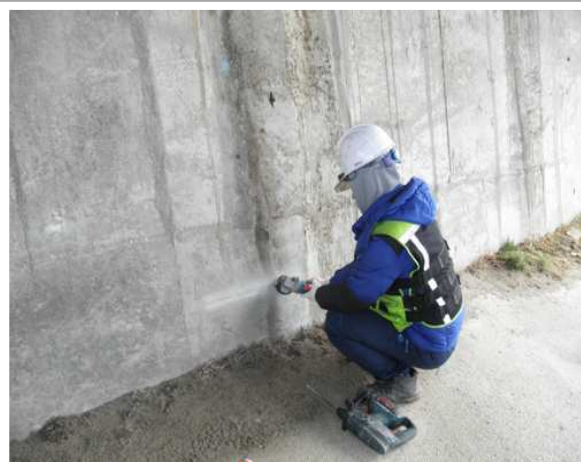
| 위치 | 교대 A2 /<br>전면벽체 | 내용 | 시험면 전처리<br>(그라인딩) | No<br>95 |

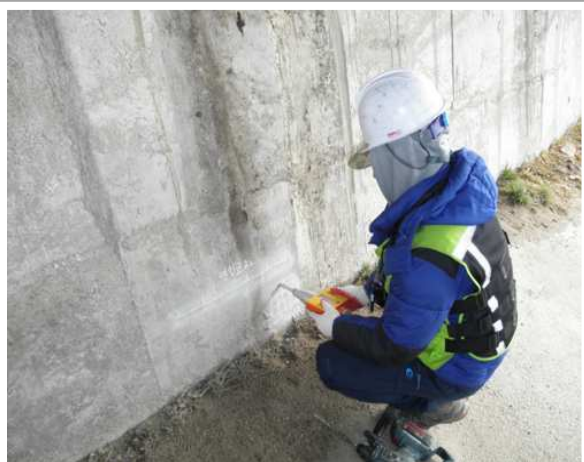
| 위치 | 교대 A2 /<br>전면벽체 | 내용 | 반발경도시험 | No<br>96 |

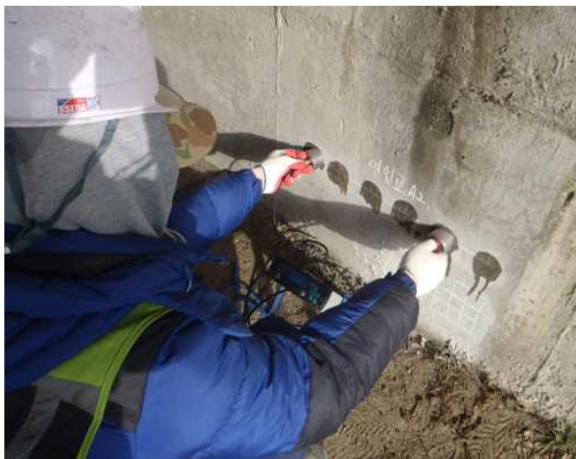
| | | | | 97 |

| 위치 | 교대 A2 /<br>전면벽체 | 내용 | 초음파시험 | No |

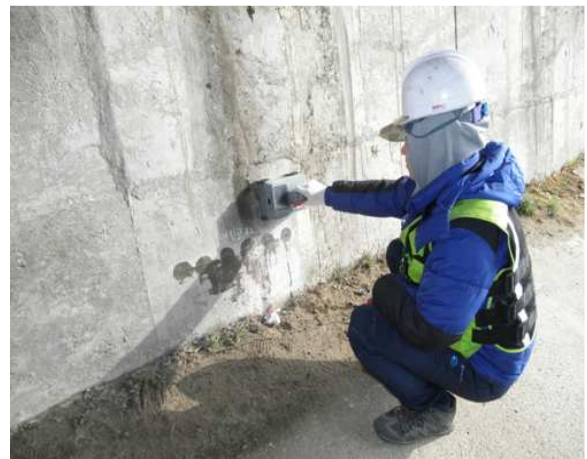
| | | | | 98 |

| 위치 | 교대 A2 /<br>전면벽체 | 내용 | 철근탐사시험 | No |

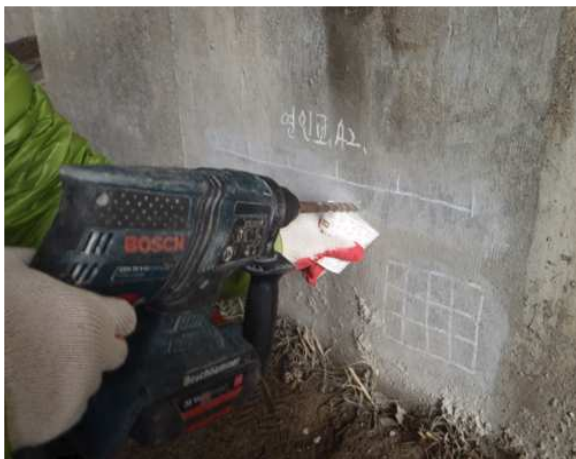
| | | | | 99 |

| 위치 | 교대 A2 /<br>전면벽체 | 내용 | 염화물함유량<br>시험 시료채취 | No |

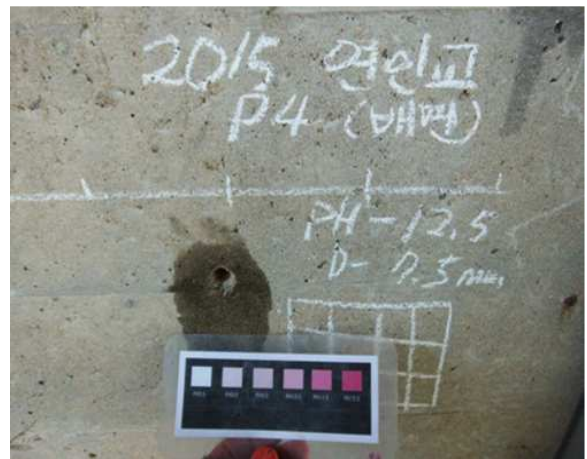
| | | | | 100 |

| 위치 | 교각 P4 /<br>기둥부 배면 | 내용 | 탄산화깊이<br>측정시험 | No |

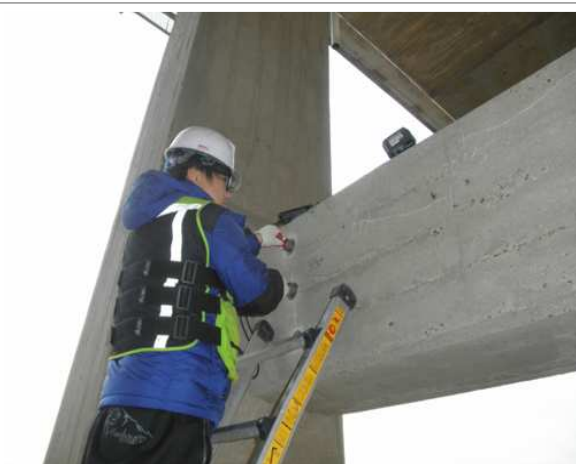
| | | | | 101 |

| 위치 | 교각 P15 /<br>배면 가로보 | 내용 | 초음파시험<br>/ 균열깊이측정 | No |

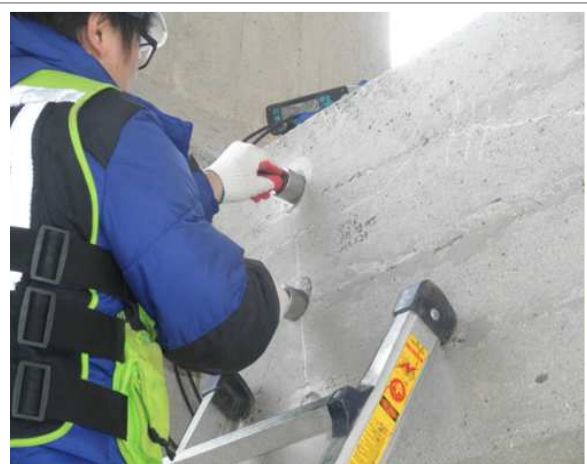
| | | | | 102 |

| 위치 | 교각 P15 /<br>배면 가로보 | 내용 | 초음파시험<br>/ 균열깊이측정 | No |

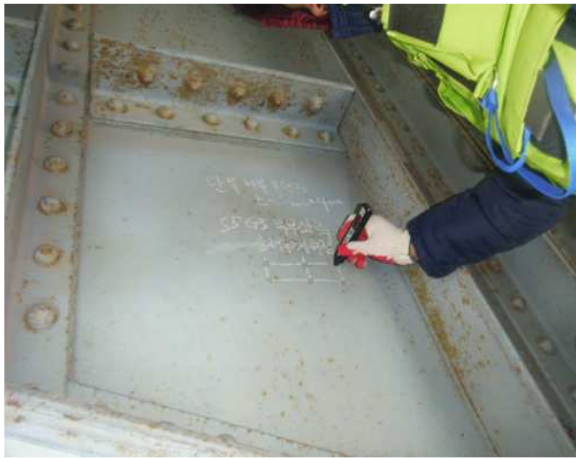
| | | | | 103 |

| 위치 | S5 G3 / 복부판 | 내용 | 강재두께 측정시험 | No |

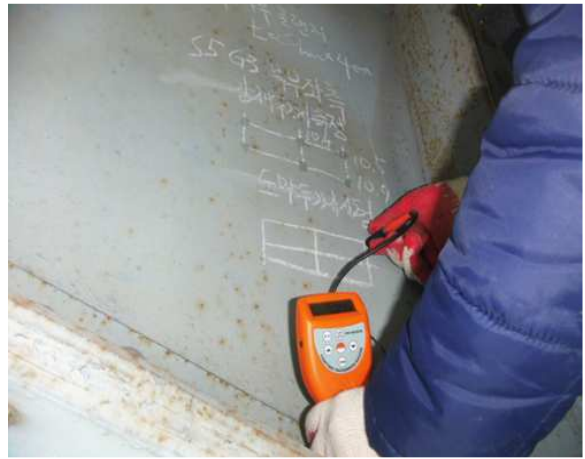
| | | | | 104 |

| 위치 | S5 G3 / 복부판 | 내용 | 강재도막두께 측정시험 | No |

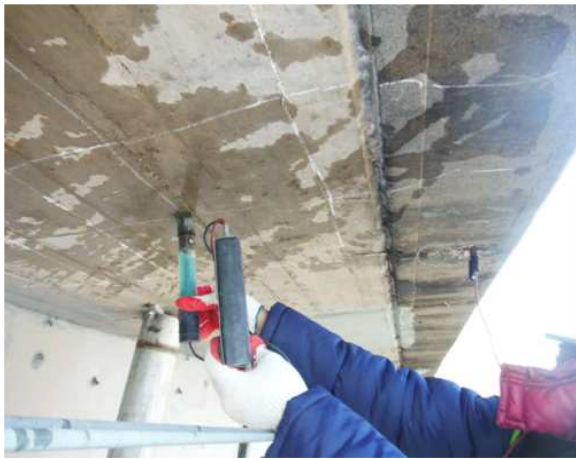
| | | | | 105 |

| 위치 | S11 우측 캔틸레버 | 내용 | 철근부식도 측정시험 | No |

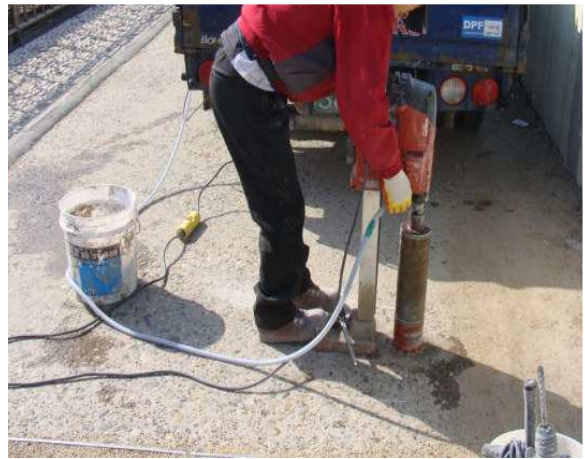
| | | | | 106 |

| 위치 | S17 / 교량상면 | 내용 | 코어공시체 채취현황 | No |

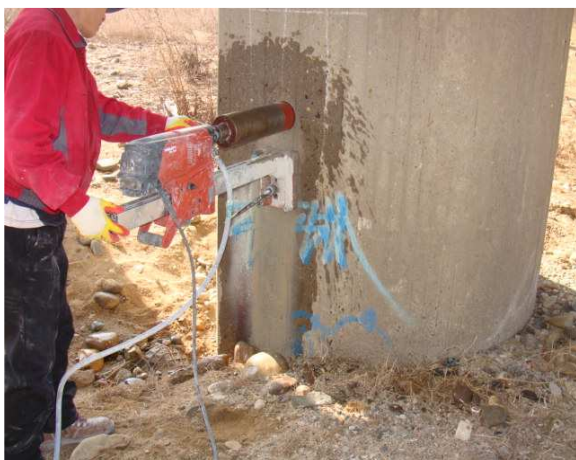
| | | | | 107 |

| 위치 | 교각 P16 / 기둥부 배면 | 내용 | 코어공시체 채취현황 | No |

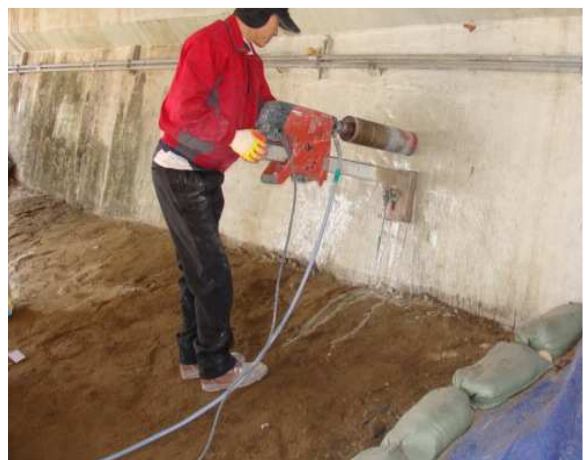
| | | | | 108 |

| 위치 | 교대 A2 / 전면벽체 | 내용 | 코어공시체 채취현황 | No |

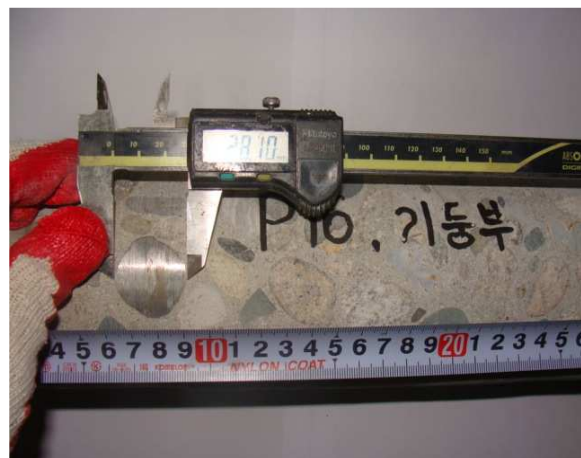
| | | | | 109 |

| 위치 | 교각 P16 /<br>기둥부 | 내용 | 철근직경 확인 | No |

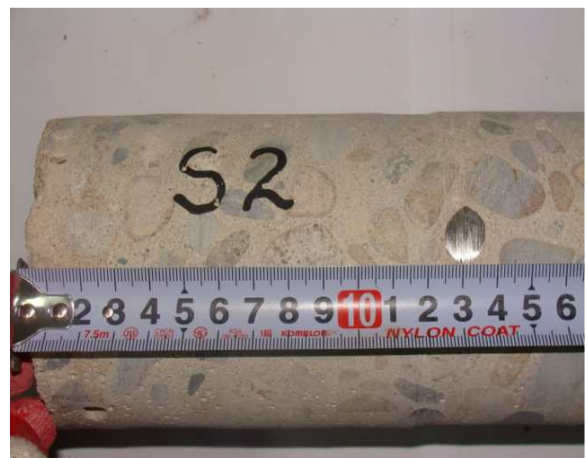
| | | | | 110 |

| 위치 | S2 /<br>교량상면 | 내용 | 피복두께 실측 | No |

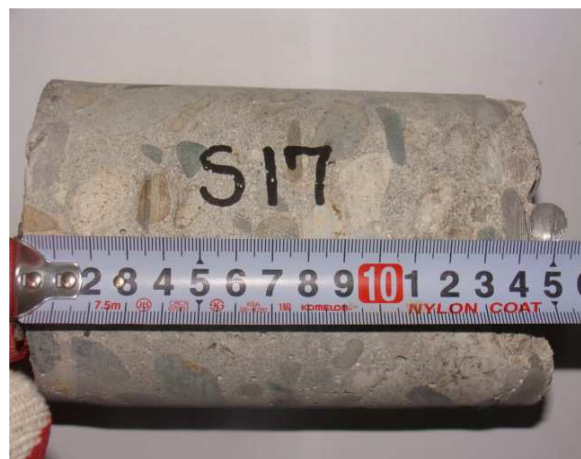
| | | | | 111 |

| 위치 | S17 /<br>교량상면 | 내용 | 피복두께 실측 | No |

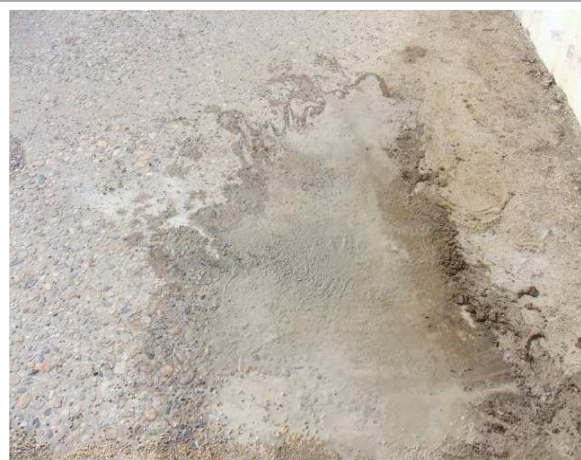
| | | | | 113 |

| 위치 | S17 /<br>공시체 채취부 | 내용 | 마감현황 | No |

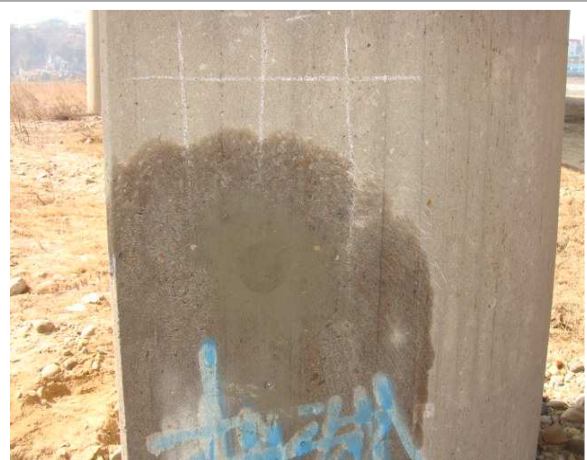
| | | | | 114 |

| 위치 | 교각 P16 /<br>공시체 채취부 | 내용 | 마감현황 | No |

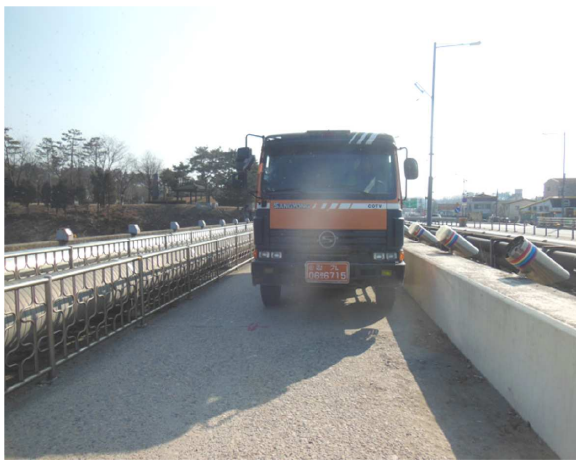
| 위치 | SPG구간 | 내용 | 정적재하시험 전경(1) | No |
|---|---|---|---|---|
| | | | | 135 |

| 위치 | SPG구간 | 내용 | 정적재하시험 전경(1) | No |

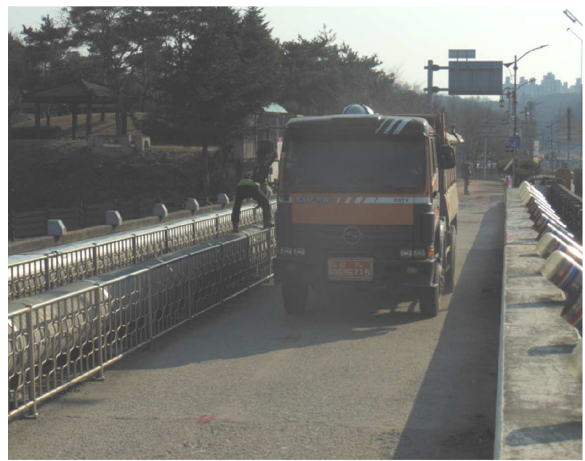
| 위치 | SPG구간 | 내용 | 정적재하시험 전경(2) | No |
|---|---|---|---|---|
| | | | | 136 |

| 위치 | SPG구간 | 내용 | 정적재하시험 전경(2) | No |

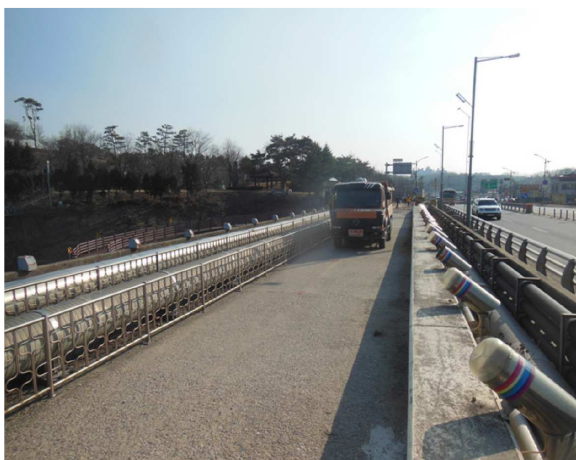
| 위치 | SPG구간 | 내용 | 동적재하시험 전경(1) | No |
|---|---|---|---|---|
| | | | | 137 |

| 위치 | SPG구간 | 내용 | 동적재하시험 전경(1) | No |

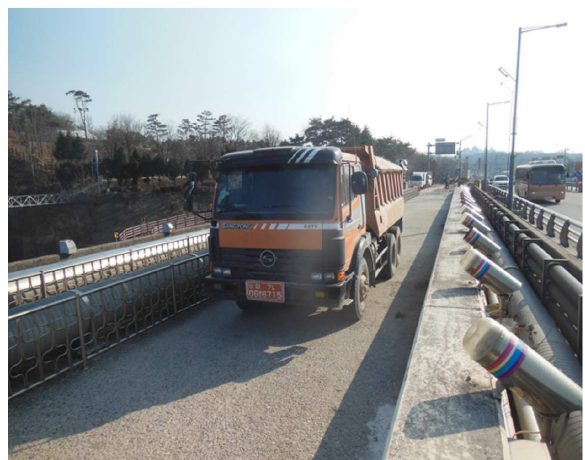
| 위치 | SPG구간 | 내용 | 동적재하시험 전경(2) | No |
|---|---|---|---|---|
| | | | | 138 |

| 위치 | SPG구간 | 내용 | 동적재하시험 전경(2) | No |
