# 구조물 편

# 1. 세종대교

세종대교는 폭 21.0m(원주:10.5m, 양평:10.5m), 총연장 1,875.0m(47.5 + 2 @ 50.0 + 47.5 + 4@ (7 @ 60)), 상부구조 형식은 S.T BOX GIRDER 형식이며, 하부구조는 역T형의 교대, T형의 교각으로 이루어진 교량으로 경기도 여주군 여주읍 하리에 위치하고 있다.

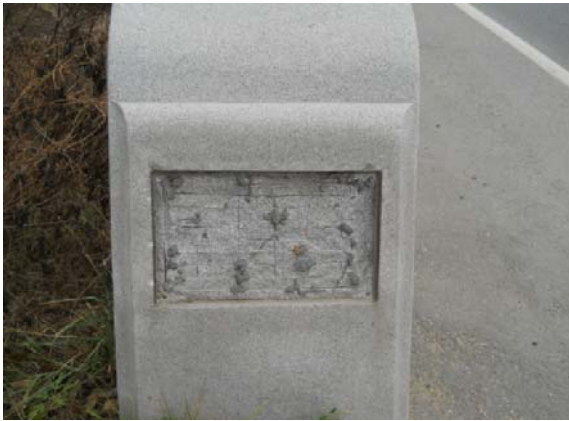
교면포장은 아스팔트 포장으로 외관조사 결과 원주방향(S4, S14, S21) 및 양평방향(S5, S13, S15, S17, S18, S25, S28, S32)에 공용기간 경과 및 차륜하중, 우기(집중호우)에 의한 포트 흠, 소성변형, 포장파손이 발생한 것으로 조사되었다. 또한 원주방향 시점측, 양평방향 종점측의 교명주에 부착된 교량 설명판이 망실된 것으로 조사되었다.

| 교량 설명판 망실(원주방향 - S1) | | 교량 설명판 망실(양평방향 - S32) | |
| 원 인 | 공용기간 경과 | 원 인 | 공용기간 경과 |

| 대 책 | 재설치 | 대 책 | 재설치 |

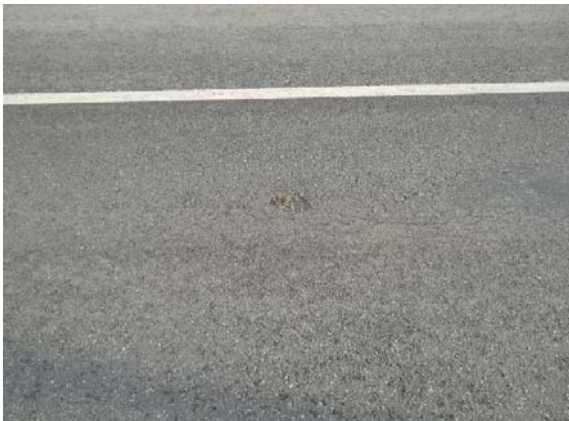
| 포트 홀(원주방향 - S14) | | 소성변형(양평방향 - S13) | |
| 원 인 | 공용기간 경과, 차륜하중, 우기(집중호우) | 원 인 | 공용기간 경과, 차륜하중 |

| 대 책 | 재포장 | 대 책 | 재포장 |

| 부 재 | 현황사진 | 중점관리사항 |
|---|---|---|
| 교면포장 | | <ul style="list-style-type: none"> <li>포장면 소성변형 및 포트 홀이 발생한 구간은 향후 교면방수층의 파손과 함께 바닥판 하면의 손상(편칭, 알카리 골재 반응에 의한 재료분리 등)으로 진전될 수 있으므로 보수와 함께 지속적인 점검 및 유지관리가 필요할 것으로 판단된다.</li> </ul> |

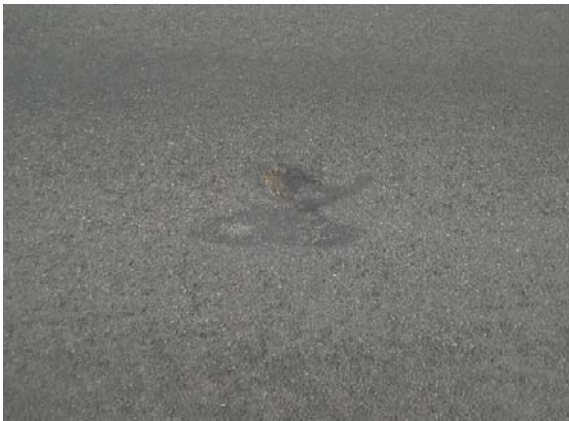
| 포트 홀(원주방향 - S21) | | 소성변형 및 포트 홀(양평방향 - S32) | |
| 원 인 | 공용기간 경과, 차륜하중, 우기(집중호우) | 원 인 | 공용기간 경과, 차륜하중, 우기(집중호우) |

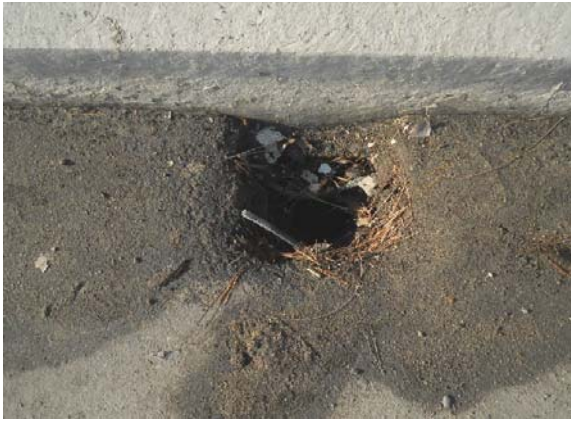
배수시설은 원주방향 96개소, 양평방향 98개소씩 총 194개소가 설치된 상태로 외관조사 결과 공용기간 증가로 인한 배수구 막힘 61개소(원주방향 49개소, 양평방향 12개소), 그레이팅 망실 54개소(원주방향 20개소, 양평방향 34개소)가 발생한 것으로 조사되었다.

| 그레이팅 망실(원주방향 - S4) | | 배수구 막힘(양평방향 - S11) | |
| 원 인 | 공용기간 증가 | 원 인 | 공용기간 증가 |

| 대 책 | 재설치 | 대 책 | 청소 |

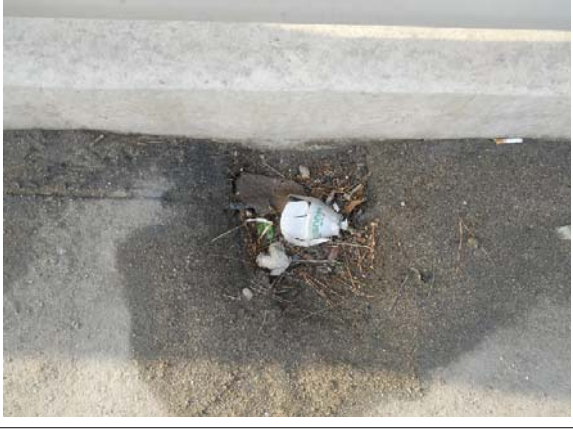
| 배수구 막힘(원주방향 - S22) | | 그레이팅 망실(양평방향 - S28) | |
| 원 인 | 공용기간 증가 | 원 인 | 공용기간 증가 |

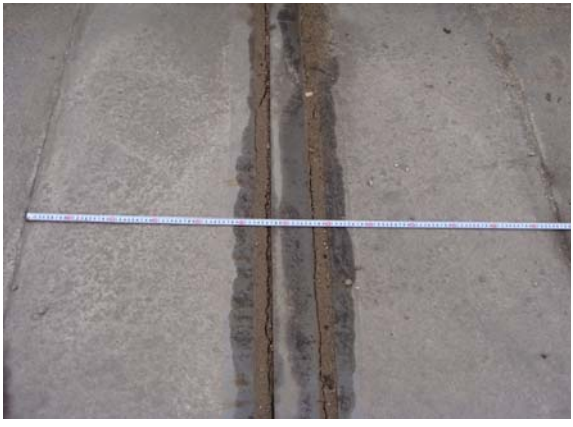
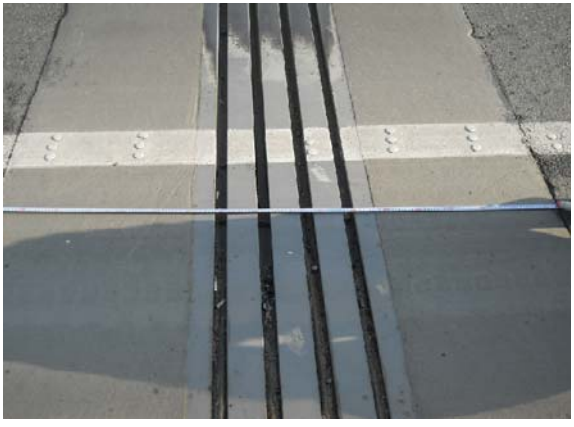
신축이음장치의 유간거리 측정결과 원주방향 및 양평방향 모두 필요한 설계 유간거리를 확보하고 있는 것으로 조사되었다.

| 유간측정 현황(원주방향 A1 - 83mm) | 유간측정 현황(양평방향 P4 - 211mm) |

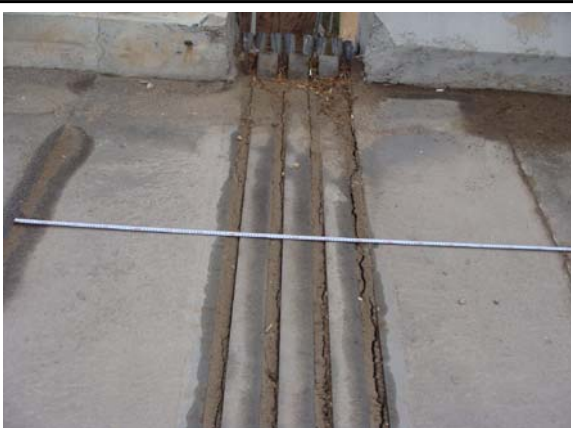
| 유간측정 현황(원주방향 P11 - 210mm) | 유간측정 현황(양평방향 P18 - 210mm) |

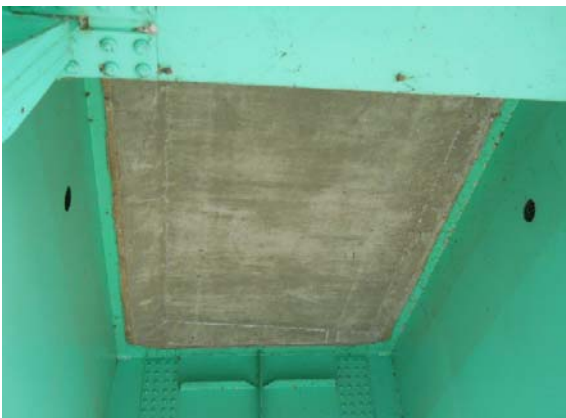
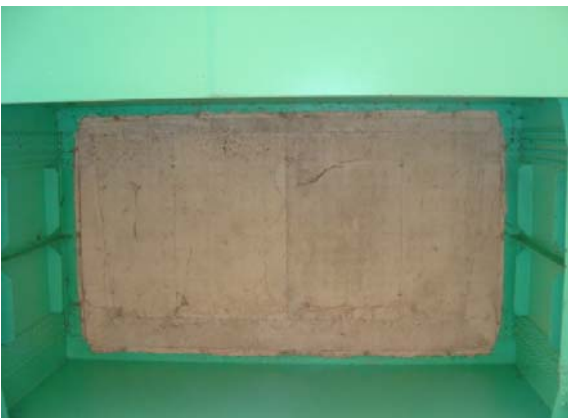
바닥판 하면에 대한 외관조사 결과 균열, 박리, 철근노출, 파손, 백태, 오염 등의 손상이 발생하지 않은 양호한 상태인 것으로 조사되었다.

| 바닥판 현황(원주방향 - S16) | 바닥판 현황(양평방향 -S30) |

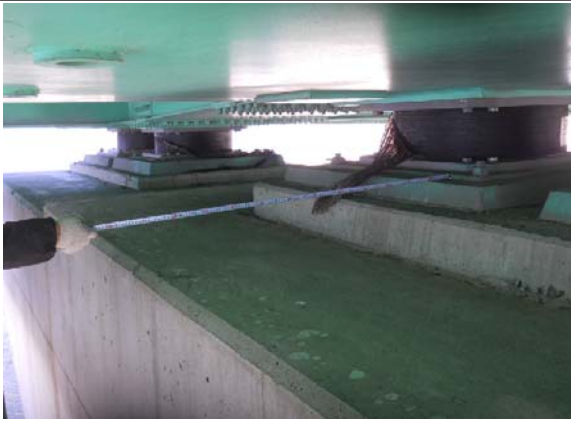
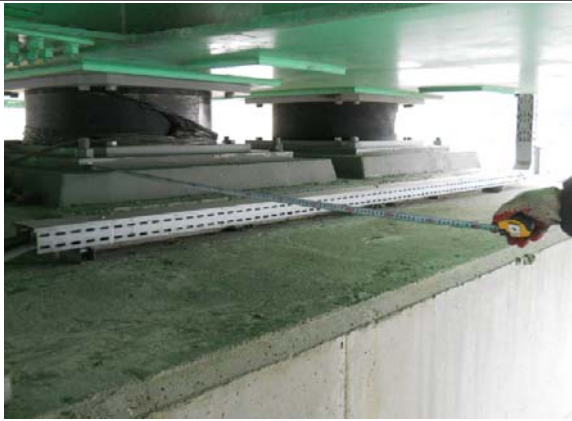
교량받침은 L.R.B로 균열, 변형, 편기 등의 손상은 없으나, 신축이음부 하단의 외측 교량받침은 신축이음부를 통한 우수 유입에 의한 것으로 추정되는 하단 받침 플레이트의 부식이 발생된 것으로 조사되었다. 또한 연단거리 측정결과 충분한 연단거리를 확보하고 있는 것으로 조사되었다.

| 연단거리측정 현황(원주방향) | | | | 연단거리측정 현황(양평방향) | | | |

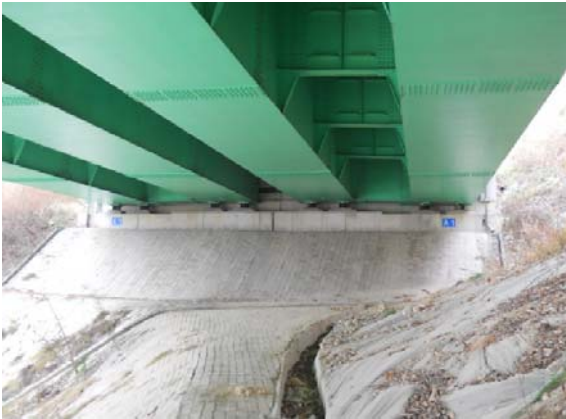
시점교대 전경(A1)

세종대교 교대 및 교각에 대한 외관조사 결과 박리, 백태, 파손 등의 손상은 없으나, 교대 및 교각의 단면 변화부와 코핑부에 건조수축 및 온도변화에 의한 폭 0.2mm의 균열이 일부 발생된 것으로 조사되었다.

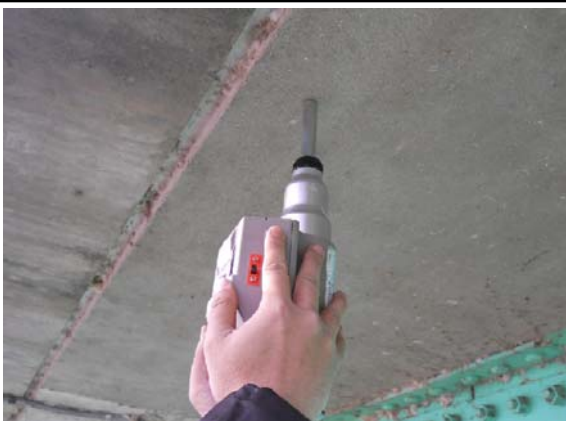
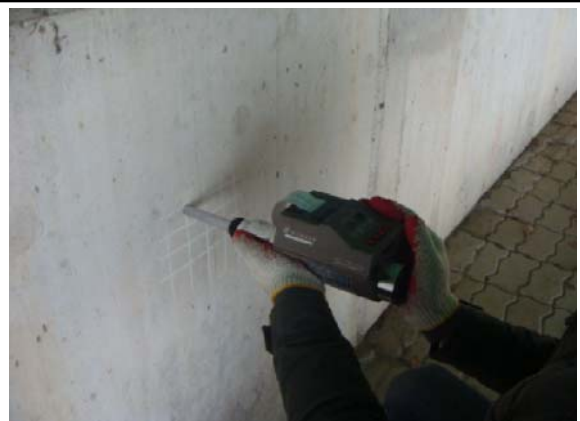
반발경도법에 의한 비파괴 강도시험

반발경도법에 의한 콘크리트 강도 평가결과 바닥판은 27.1 ~ 29.2MPa, 교대는 25.3 ~ 25.5MPa, 교각 24.7 ~ 25.9MPa로 측정되어 설계기준강도를 상회하는 것으로 조사되었다.

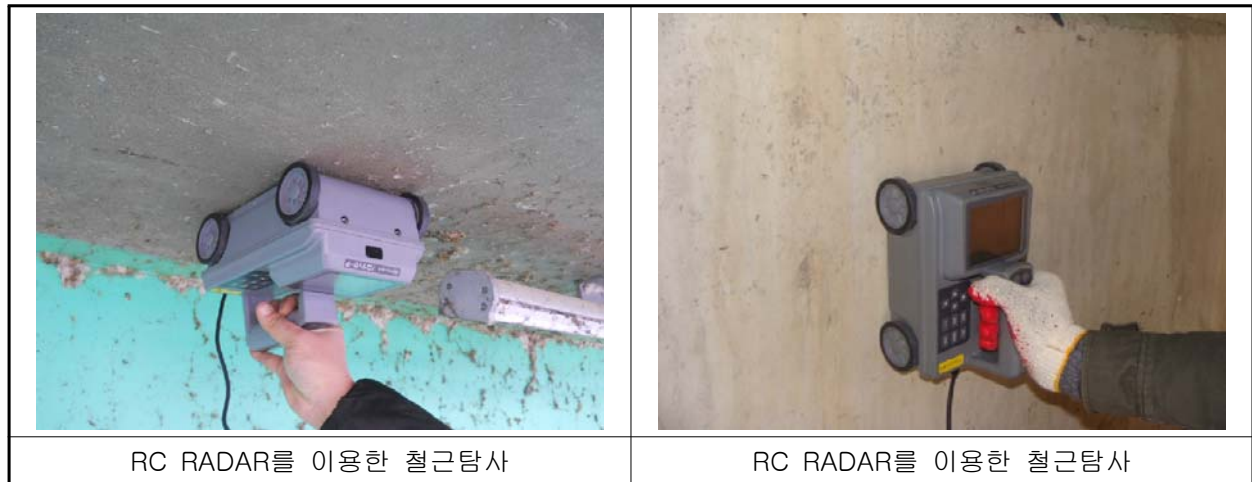
각 부재별 및 구간별로 철근탐사를 실시한 결과 전반적으로 일정한 배근간격 및 소요의 피복두께를 확보하는 것으로 측정되었다.

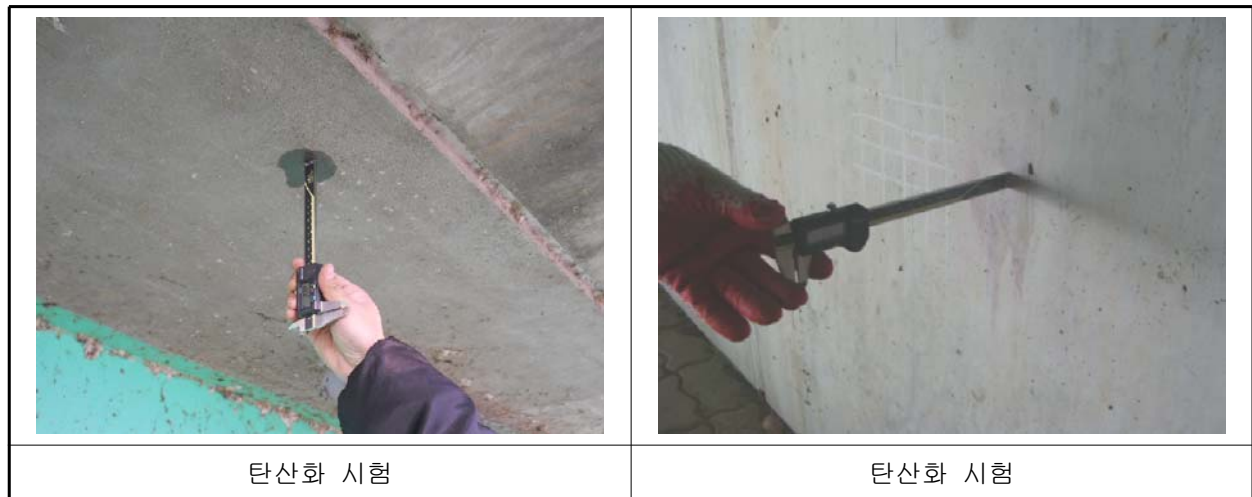
각 부재별 탄산화 깊이 측정결과 탄산화 진행 깊이가 1.7~ 4.2mm로 측정되어 탄산화에 의한 부식발생 우려가 없는 양호한 상태인 것으로 조사되었다.

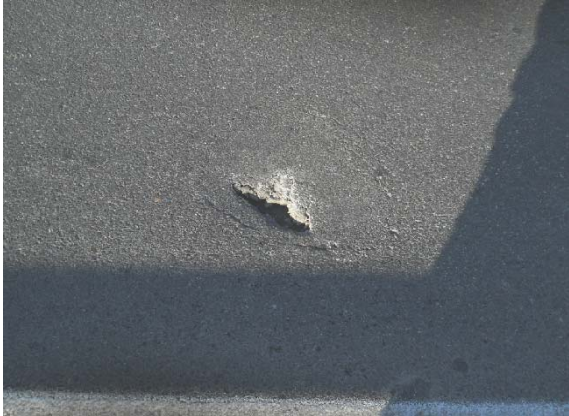
교면포장은 아스팔트 포장으로 외관조사 결과 원주방향 2경간 및 3경간에 공용기간 경과 및 차륜하중, 우기(집중호우)에 의한 국부적인 포트 홀이 발생한 상태이며, 양평방향에는 공용기간 경과 및 차륜하중의 영향으로 인한 소성변형이 발생한 것으로 조사되었다.

| 포트 홀(원주방향 - S2) | | 소성변형(양평방향 - S3) | |
| 원 인 | 공용기간 경과, 차륜하중, 우기(집중호우) | 원 인 | 공용기간 경과, 차륜하중 |

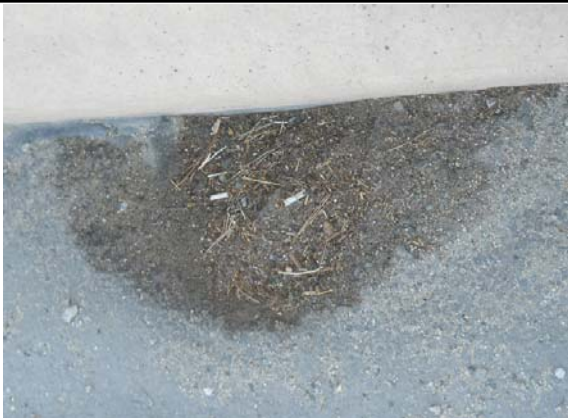
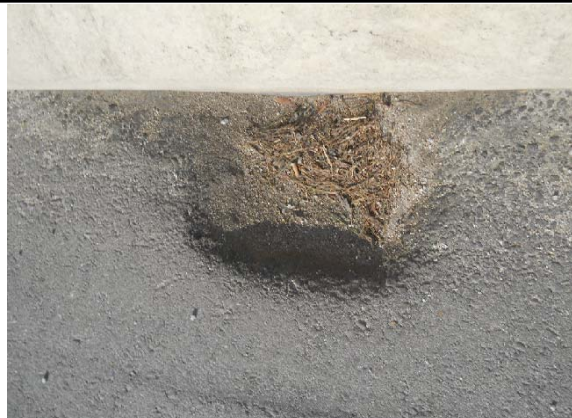
배수시설은 원주방향 8개소, 양평방향 8개소씩 총 16개소가 설치된 상태로 외관조사 결과 공용기간 증가로 인한 배수구 막힘 13개소(원주방향 5개소, 양평방향 8개소)가 발생한 것으로 조사되었다.

| 배수구 막힘(원주방향) | | 배수구 막힘(양평방향) | |
| 원 인 | 공용기간 증가 | 원 인 | 공용기간 증가 |

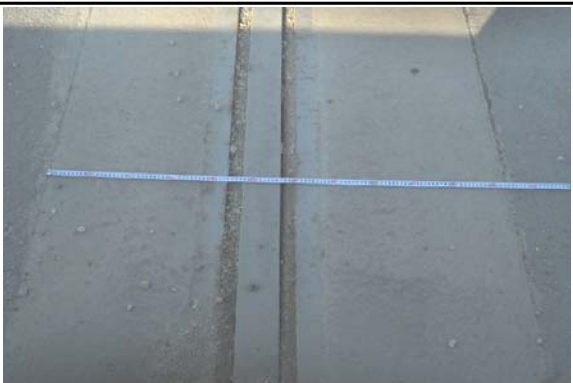
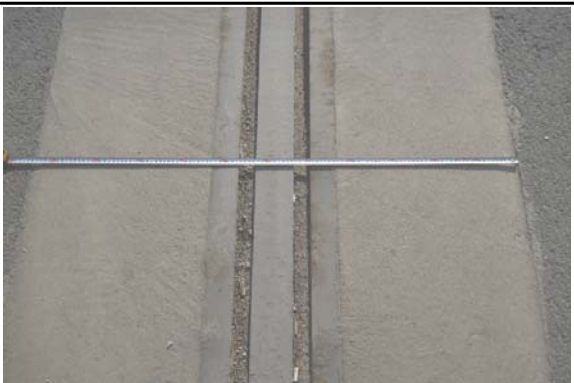
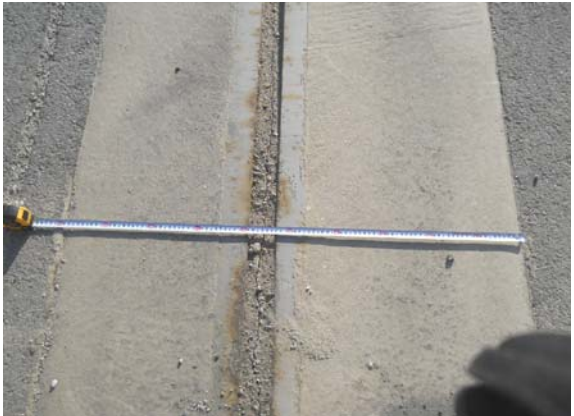
신축이음장치의 유간거리 측정결과 원주방향 및 양평방향 모두 필요한 설계 유간거리를 확보하고 있는 것으로 조사되었다.

| 유간측정 현황(원주방향 A1 - 210mm) | | | 유간측정 현황(양평방향 A1 - 82mm) | | |

| 유간측정 현황(원주방향 A2 - 63mm) | 유간측정 현황(양평방향 A2 - 57mm) |

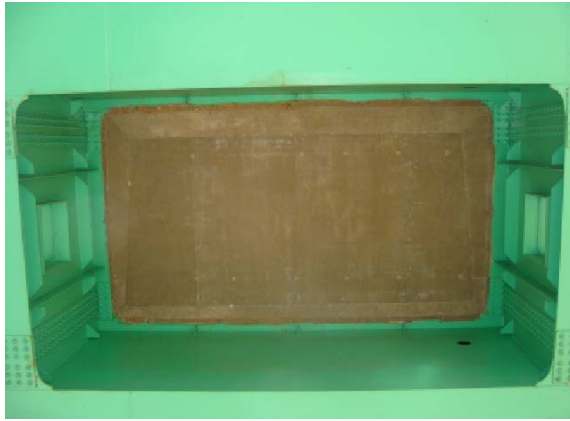
바닥판 하면에 대한 외관조사 결과 박리, 철근노출, 파손, 백태, 오염 등의 손상은 발생하지 않은 상태이나 건조수축 및 온도변화에 의한 폭 0.2mm 미만의 균열이 발생된 것으로 조사되었다.

| 바닥판 현황(원주방향 - S1) | | 바닥판 편황(양평방향 -S3) | |

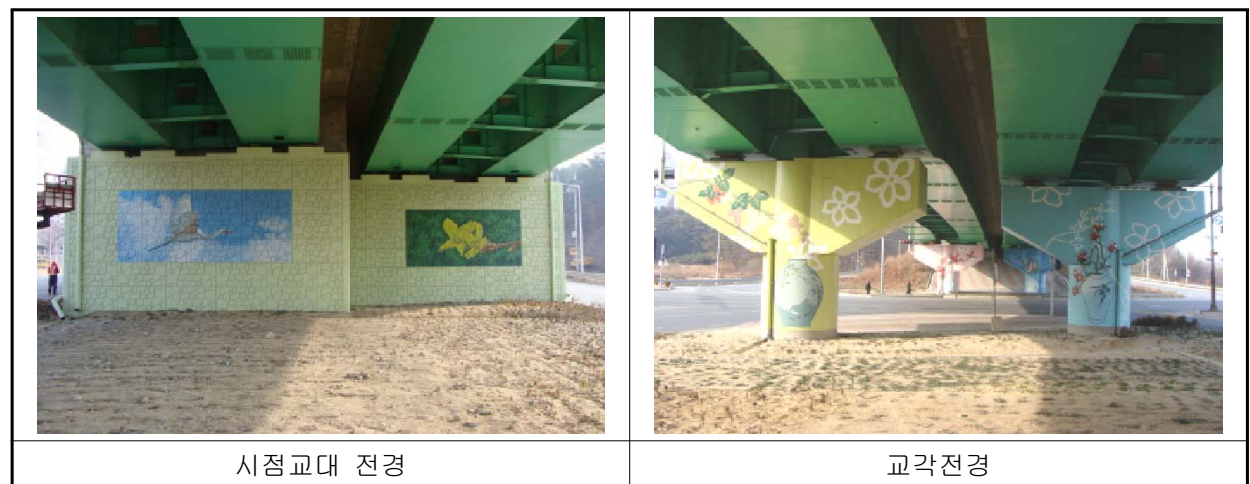
교리IC교 교대 및 교각에 대한 외관조사 결과 균열, 박리, 백태, 파손 등의 특별한 손상은 없는 것으로 조사되었으며, 교차로 구간으로 주변 경관을 고려한 벽화가 그려져 있는 것으로 조사되었다.

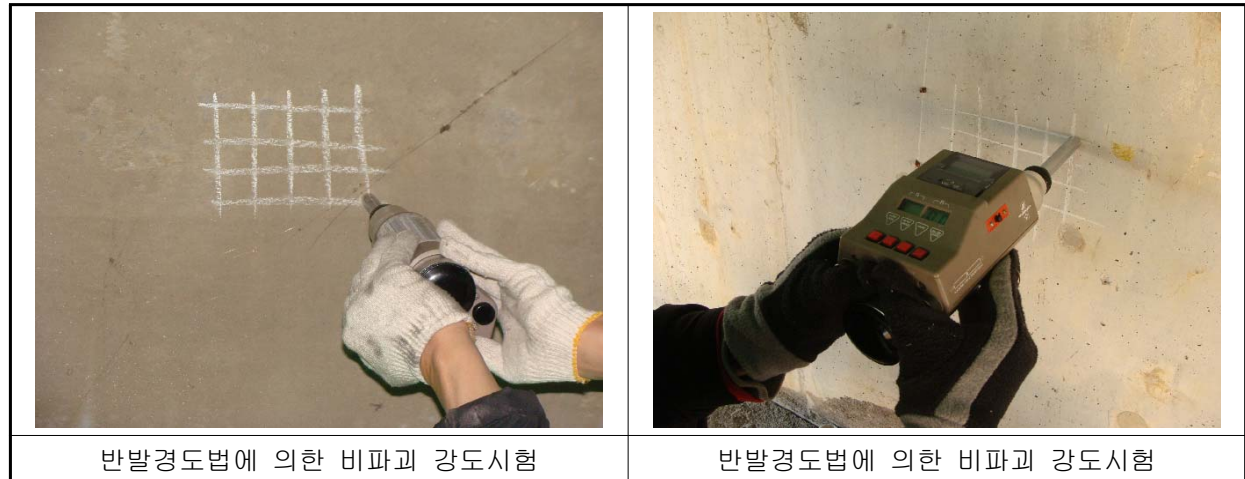
반발경도법에 의한 콘크리트 강도 평가결과 바닥판은 28.6 ~ 28.9MPa, 교대는 25.0 ~ 25.8MPa로 측정되어 설계기준강도를 상회하는 것으로 조사되었다.

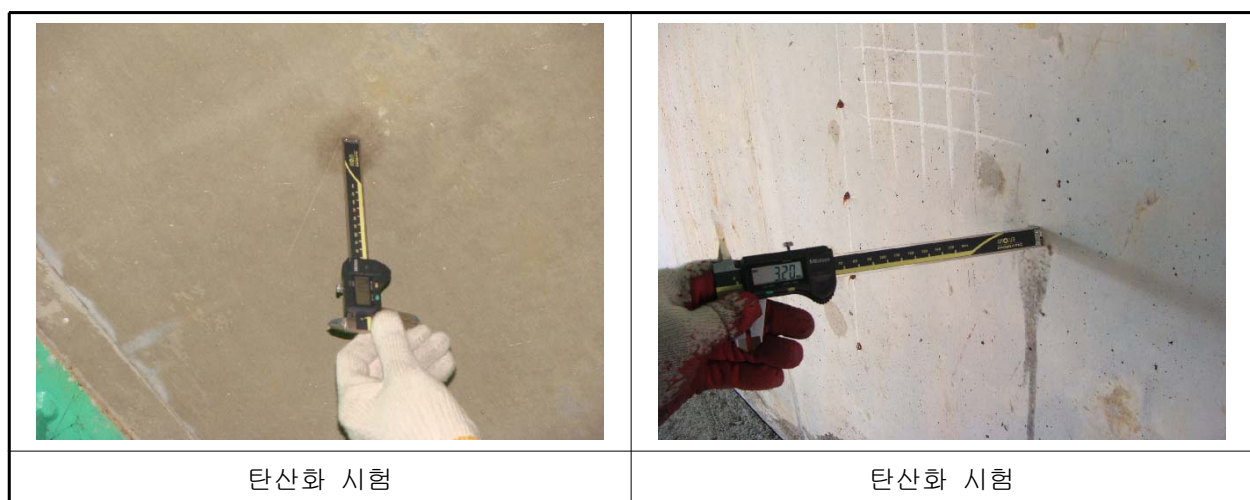
각 부재별 탄산화 깊이 측정결과 탄산화 진행 깊이가 2.5 ~ 4.3mm로 측정되어 탄산화에 의한 부식발생 우려가 없는 양호한 상태인 것으로 조사되었다.

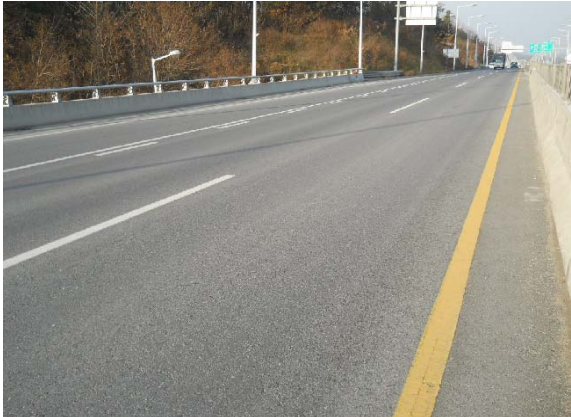
교면포장은 아스팔트 포장으로 외관조사 결과 원주방향에는 균열, 요철 및 단차, 함몰 등의 손상이 없는 것으로 조사되었으나, 양평방향에는 공용기간 경과 및 차륜하중의 영향으로 인한 포장파손의 손상이 발생된 것으로 조사되었다.

| 포장 현황(원주방향) | | 포장 파손(양평방향) | |

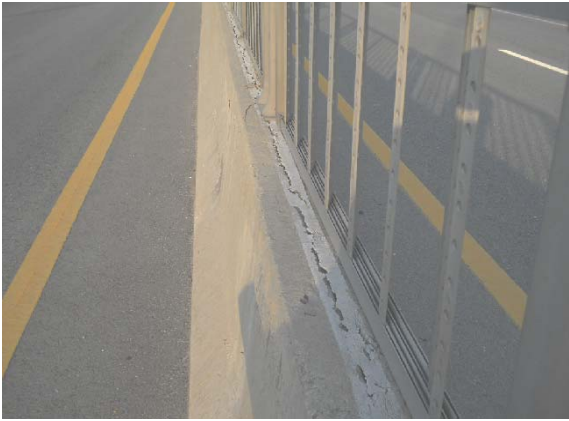
| 중앙분리대 실링제 열화 | | 방호벽 철근노출(양평방향-접속슬래브구간) | |
| 원 인 | 공용기간 증가 | 원 인 | 피복부족 |

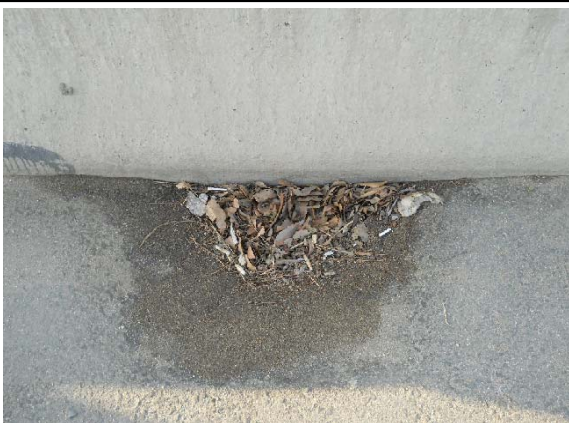
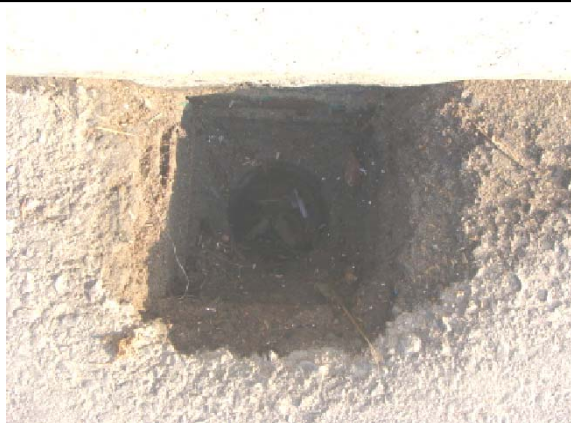
배수시설은 원주방향 4개소, 양평방향 4개소씩 총 8개소가 설치된 상태로 외관조사 결과 공용기간 증가로 인한 배수구 막힘 5개소(원주방향 4개소, 양평방향 1개소), 그레이팅 망실 1개소가 발생한 것으로 조사되었다.

| 배수구 막힘(원주방향) | | 그레이팅 망실 및 막힘(양평방향) | |
| 원 인 | 공용기간 증가 | 원 인 | 공용기간 증가 |

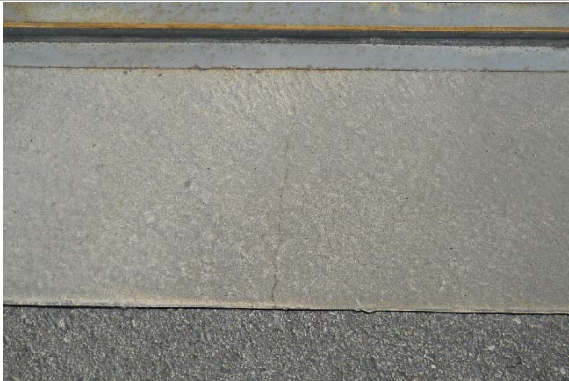
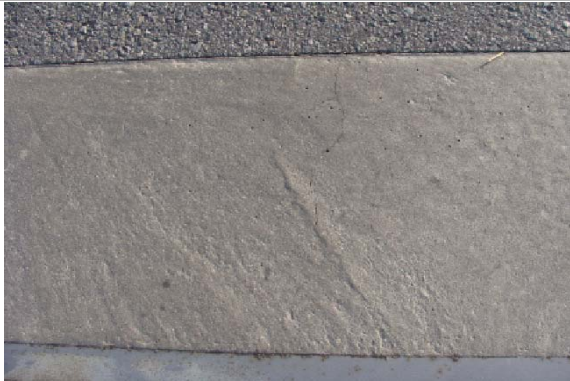
신축이음장치는 A1, A2(Rail Joint)에 2개소 설치된 상태로 외관조사 결과 후타재 양생 전 공사차량 통행 및 통행량 증가에 따른 후타재 균열 및 신축이음 유간의 토사퇴적이 발생한 것으로 조사되었다.

| 후타재 균열(원주방향) | | 후타재 균열(양평방향) | |
| 원 인 | 후타재 양생 전 차량통행, 교통량 증가 | 원 인 | 후타재 양생 전 차량통행, 교통량 증가 |

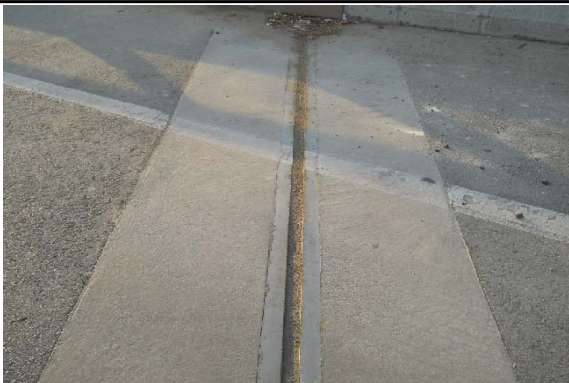
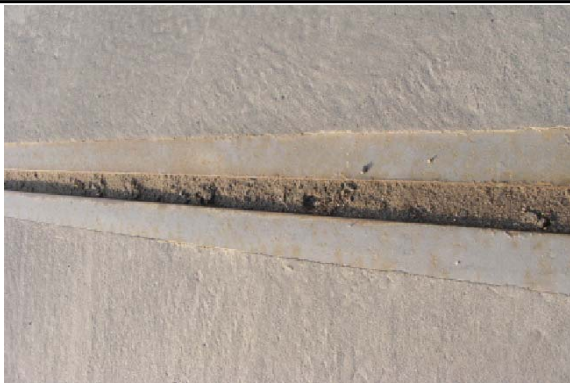
| 유간 토사퇴적(원주방향) | | 유간 토사퇴적(양평방향) | |
| 원 인 | 공용기간 증가 | 원 인 | 공용기간 증가 |

| 구 분 | | 외관조사 내용 | 비 고 |
|---|---|---|---|
| 신축이음 | 손상현황 | 신축이음장치는 A1, A2(Rail Joint)에 2개소 설치된 상태로 외관조사 결과 후타재 양생 전 공사차량 통행 및 통행량 증가에 따른 후타재 균열 및 신축이음 유간의 토사퇴적이 발생한 것으로 조사되었다. | |

| 부재 | 현황사진 | 중점관리사항 |
|---|---|---|
| 신축이음 | | <ul style="list-style-type: none"> <li>• 신축이음 유간에 발생한 토사퇴적은 우수 유입 후 동결기 동결 및 해빙의 반복작용으로 인한 물받이 장치의 손상으로 인한 교좌장치의 2차적 손상(부식 등)의 원인이 될 수 있으므로 주기적인 청소 등의 지속적인 점검 및 유지관리가 필요할 것으로 판단된다.</li> </ul> |

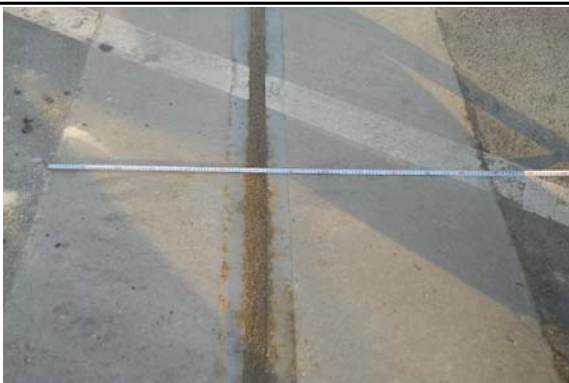
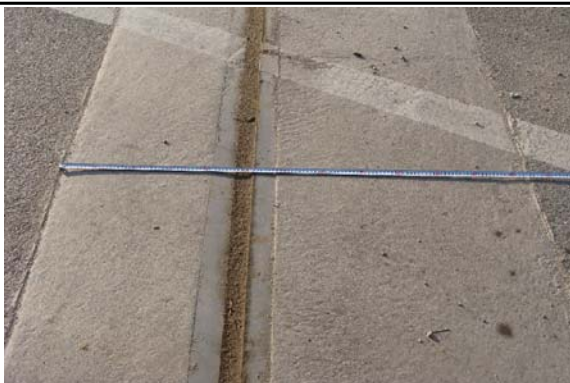
신축이음장치의 유간거리 측정결과 원주방향 및 양평방향 모두 필요한 설계 유간거리를 확보하고 있는 것으로 조사되었다.

| 유간측정 현황(원주방향 A1 - 63mm) | 유간측정 현황(양평방향 A2 - 61mm) |

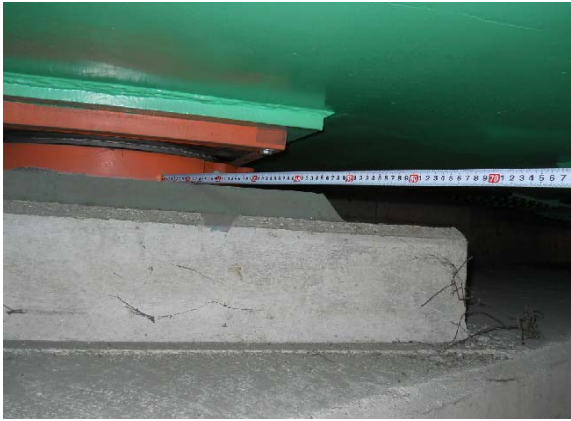
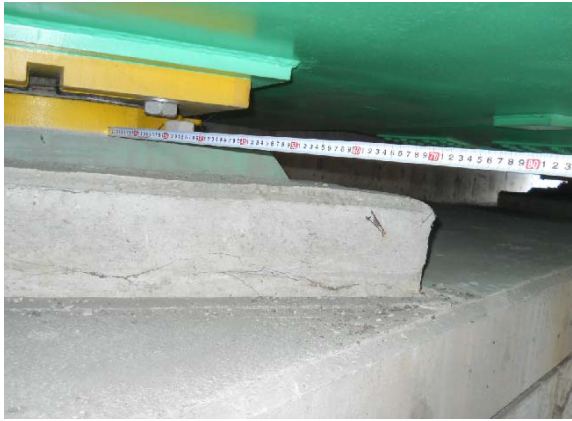
교량받침은 포트받침으로 특별한 강재부식, 변형, 편기 등의 손상이 없는 양호한 상태인 것으로 조사되었다. 또한 연단거리 측정결과 전체적으로 충분한 연단거리를 확보하고 있는 것으로 조사되었다.

| 연단거리측정 현황(원주방향) | 연단거리측정 현황(양평방향) |

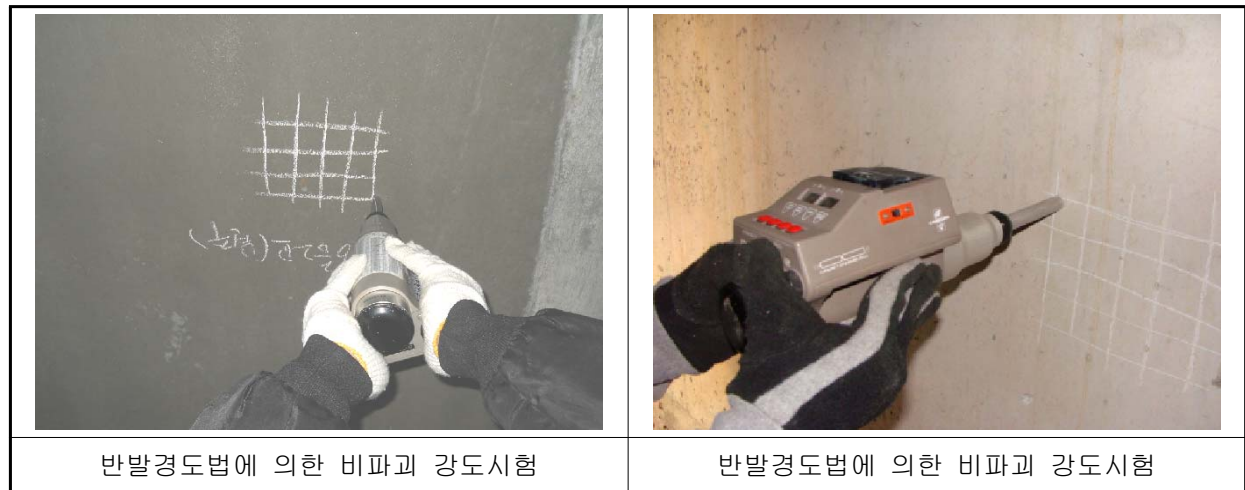
반발경도법에 의한 콘크리트 강도 평가결과 바닥판은 28.6 ~ 28.9MPa, 교대는 25.0 ~ 25.8MPa로 측정되어 설계기준강도를 상회하는 것으로 조사되었다.

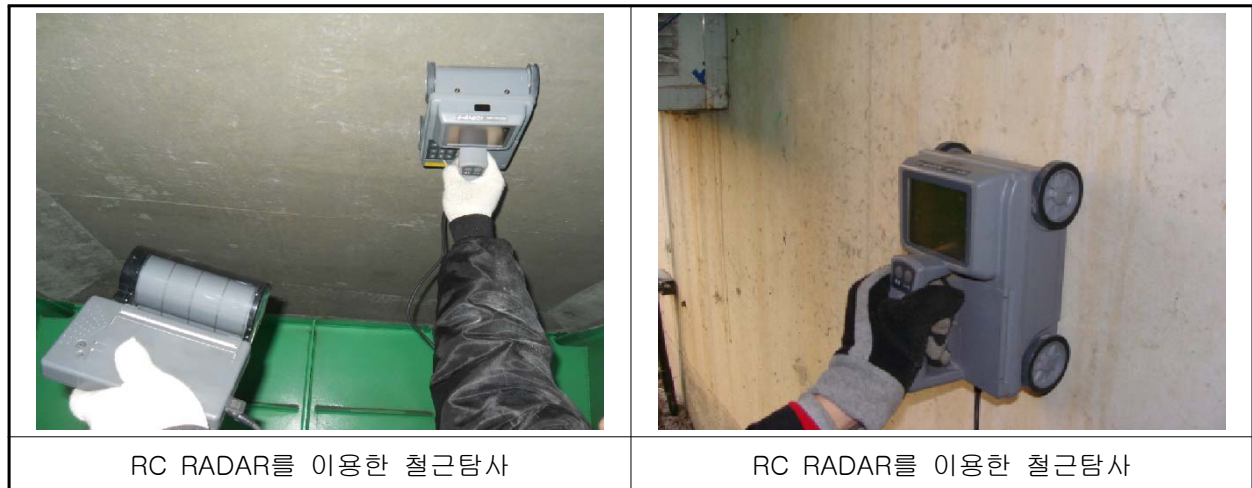
각 부재별 및 구간별로 철근탐사를 실시한 결과 전반적으로 일정한 배근간격 및 소요의 피복두께를 확보하는 것으로 측정되었다.

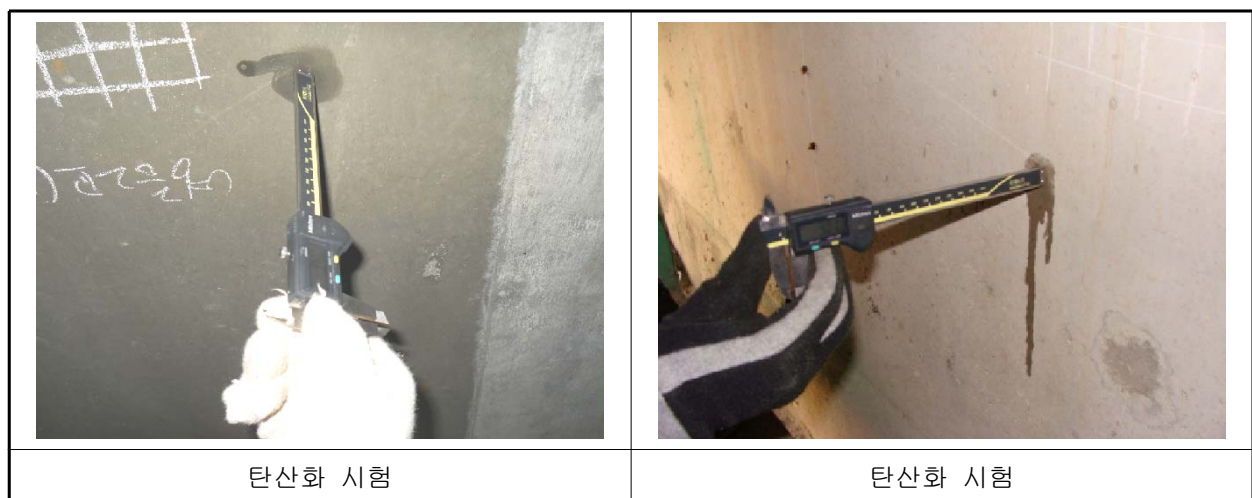
각 부재별 탄산화 깊이 측정결과 탄산화 진행 깊이가 2.0 ~ 2.7mm로 측정되어 탄산화에 의한 부식발생 우려가 없는 양호한 상태인 것으로 조사되었다.

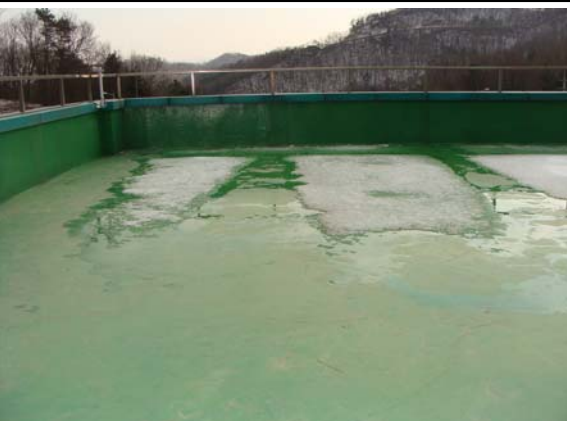
| 관리동 옥탑 바닥슬래브 전경 | | 관리동 옥탑 바닥슬래브 망상균열 | |

옥탑 외부의 외관조사결과 바닥슬래브는 탄성도막복합방수인 것으로 확인되었으며, 전반적으로 망상균열이 발생한 상태였다. 또한 이물질 퇴적에 의한 배수구 막힘이 전반적으로 발생한 것으로 조사되어 집중호우시 채수로 인한 누수현상이 발생할 우려가 있으므로 이물질을 제거가 필요할 것으로 판단된다.

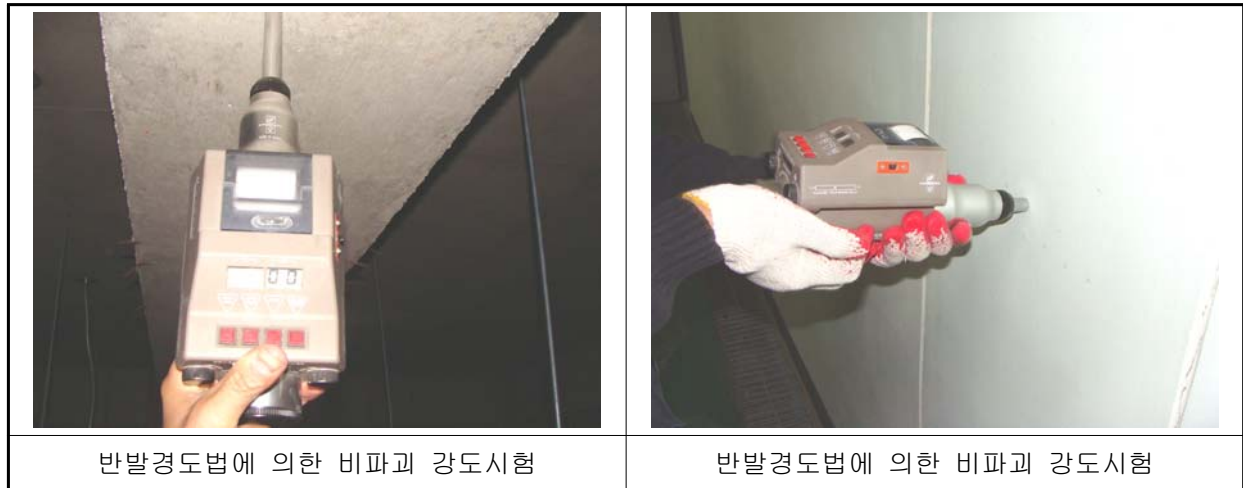
반발경도법에 의한 콘크리트 강도 평가결과 상황실 상부보는 24.4MPa, 기계실 기둥은 23.5 MPa로 측정되어 설계기준강도를 상회하는 것으로 조사되었다.

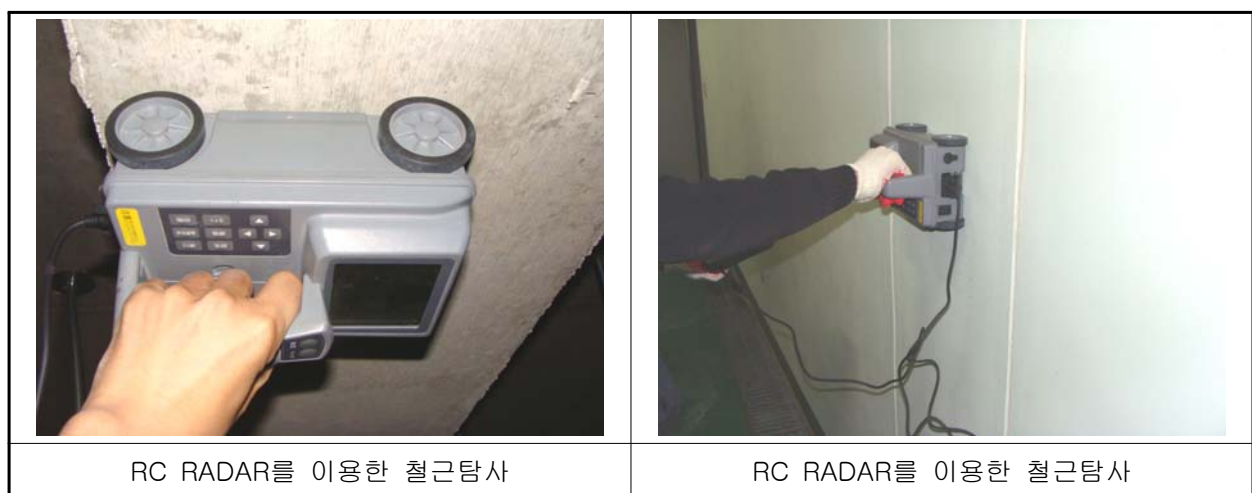
각 부재별 및 구간별로 철근탐사를 실시한 결과 전반적으로 일정한 배근간격 및 소요의 피복두께를 확보하는 것으로 측정되었다.

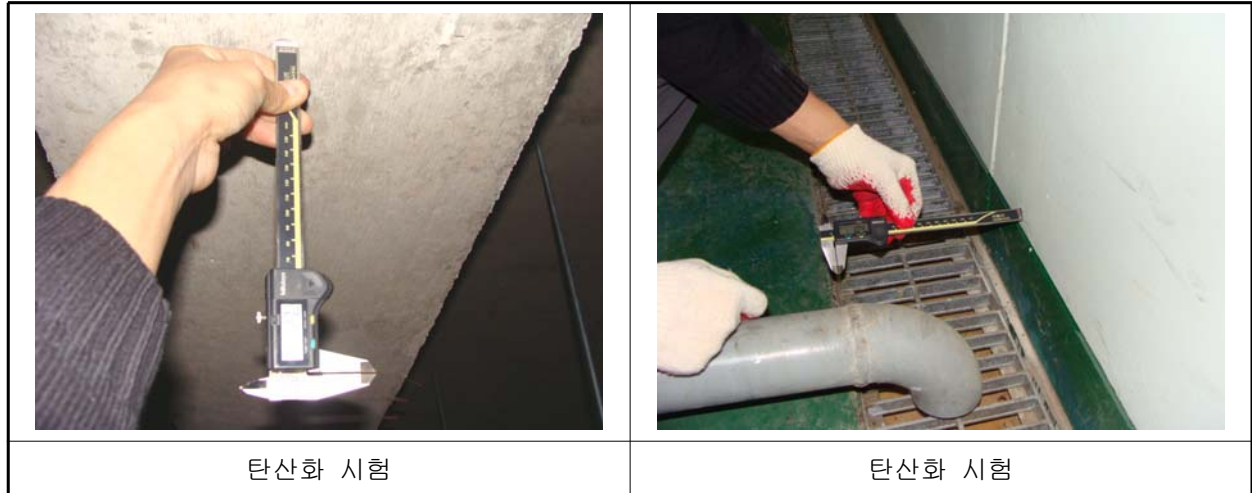
각 부재별 탄산화 깊이 측정결과 탄산화 진행 깊이가 1.0 ~ 1.3mm로 측정되어 탄산화에 의한 부식발생 우려가 없는 양호한 상태인 것으로 조사되었다.

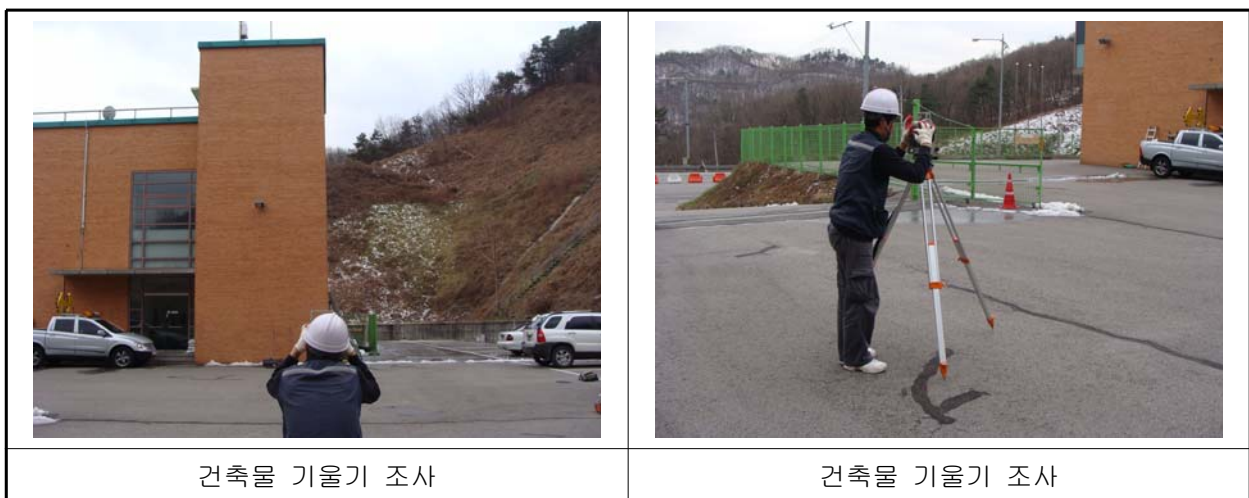
대상구조물에 대하여 기울기조사 실시하였으며 측정결과 기울기 비율이 1/814 ~ 1/1,429, a(최상)등급으로 조사되었다.
