삼 교 교

바닥판 상면 손상현황도

A1 ~ P1(S1)

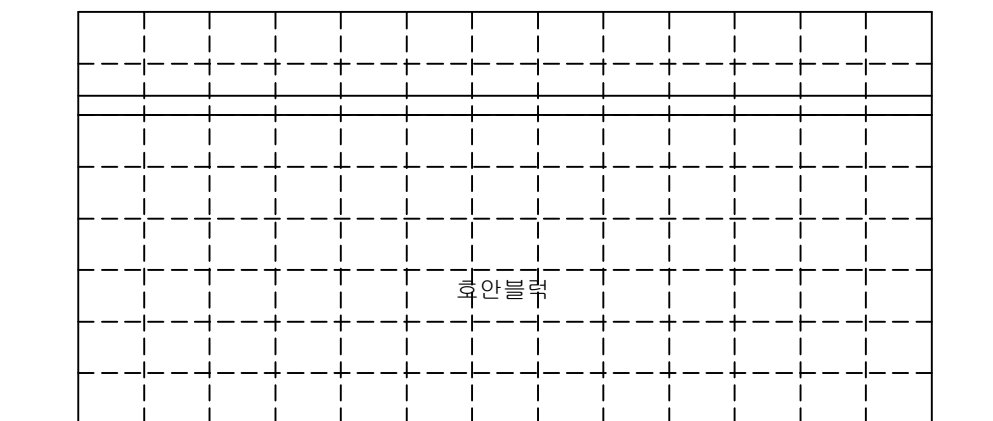
① 받침부식 5ea

② 받침부식 5ea

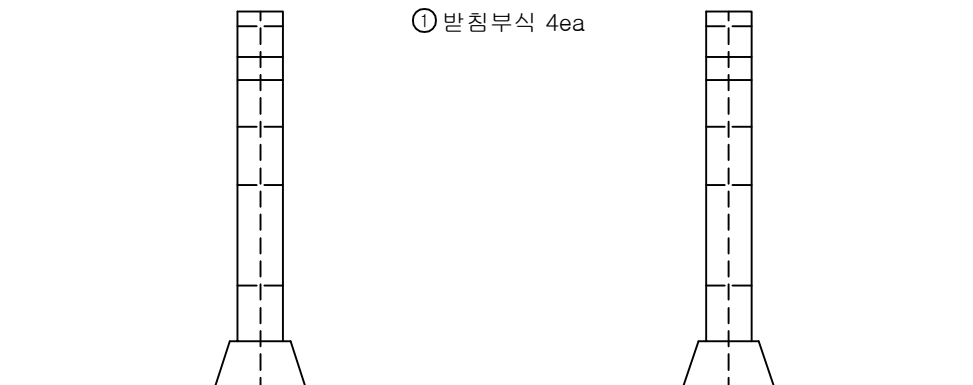
PIER 1

① 받침부식 4ea

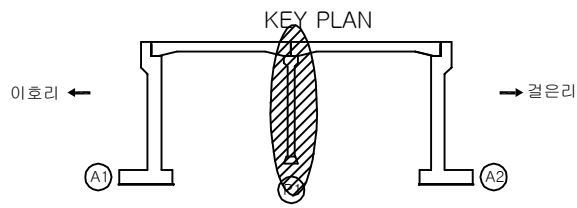
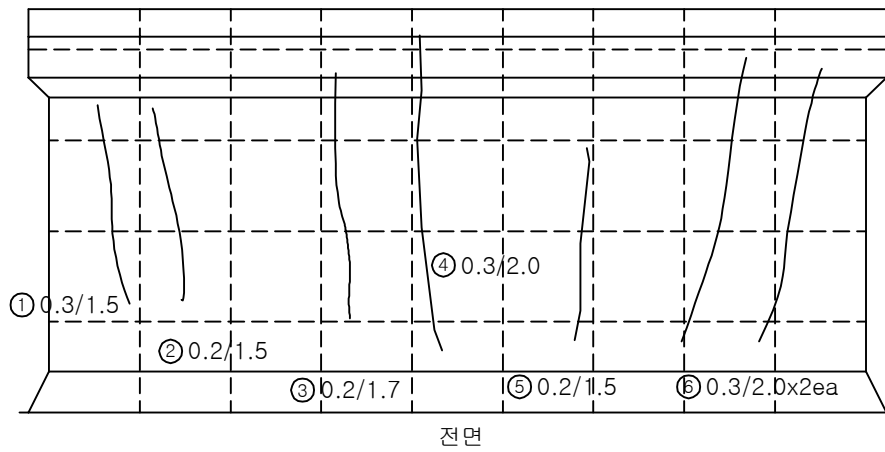
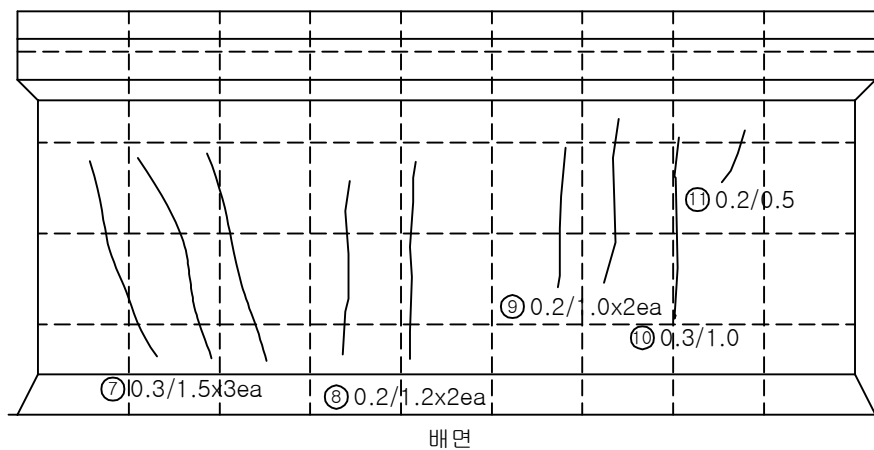
PIER 1

교각 손상현황도
