만 리 교

바닥판 상면 손상현황도

A1 ~ A2(S1)

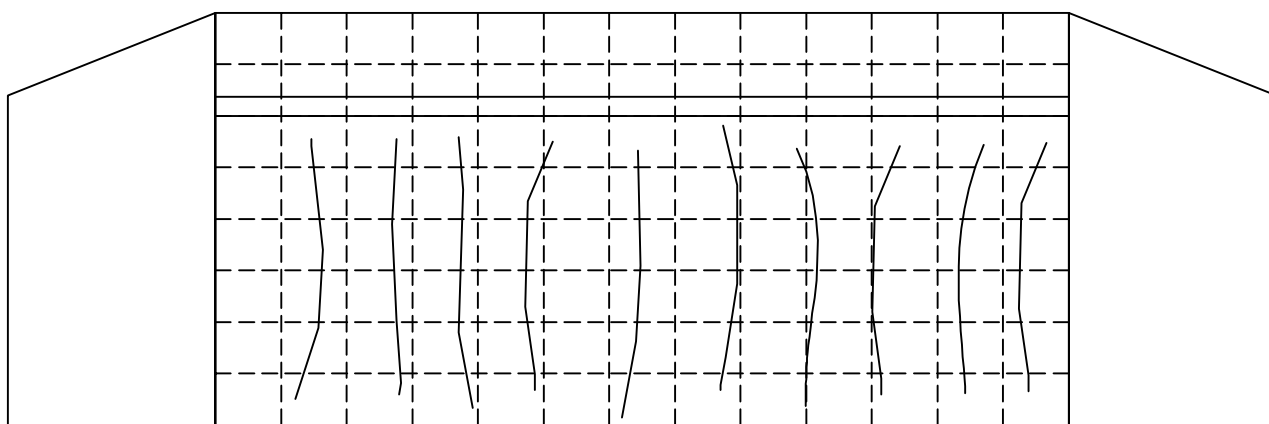
- ABUT 1 -

① 0.2/3.0x10ea

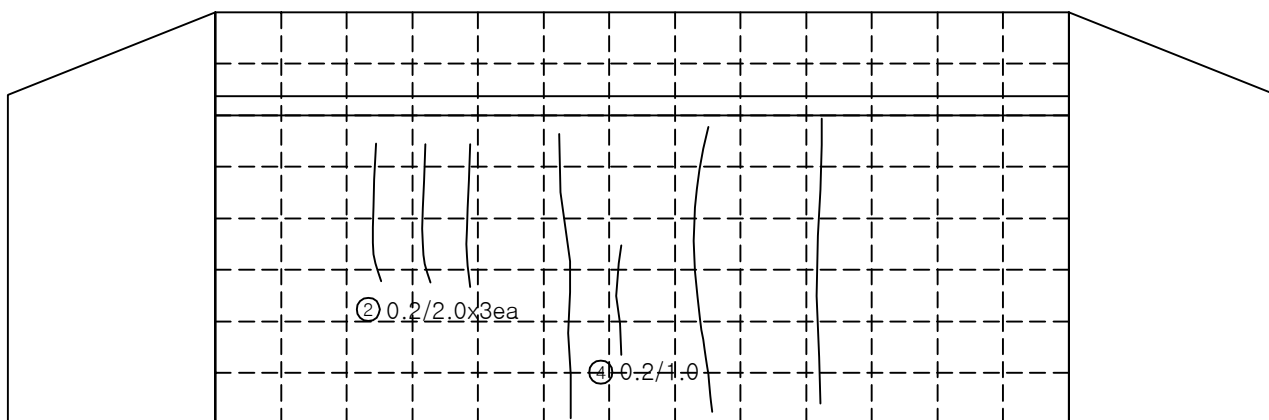
- ABUT 2 -

③ 0.3/3.0x2ea

⑤ 0.2/3.0

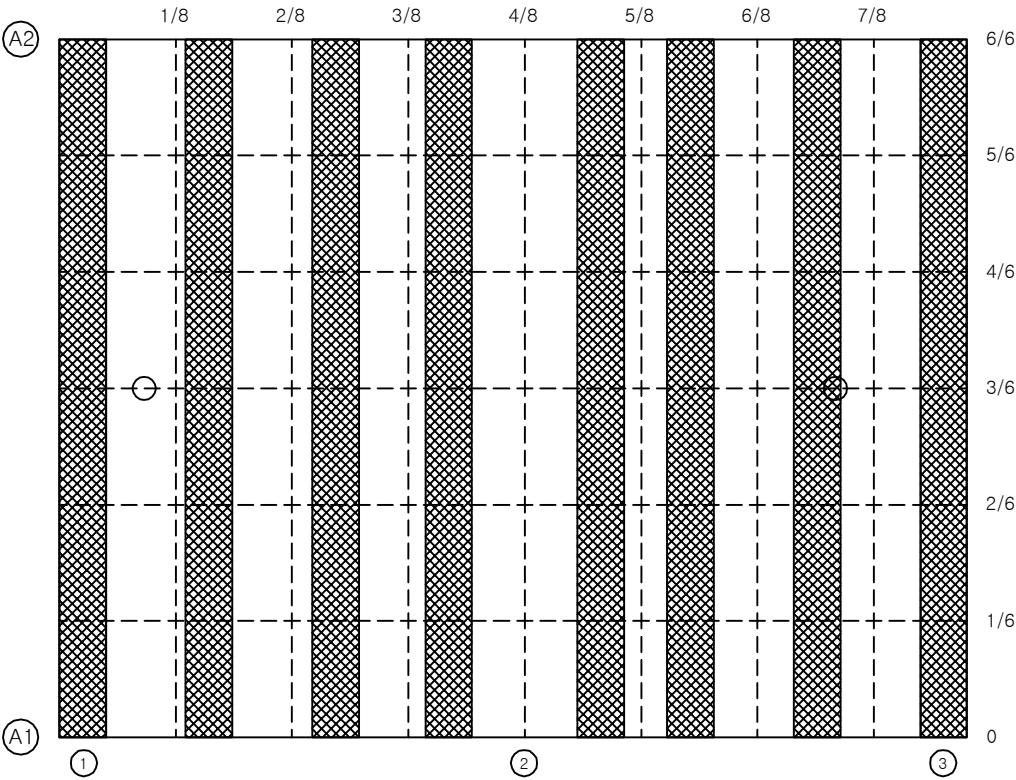
① 백태 및 열화 1.0x10.0x8ea

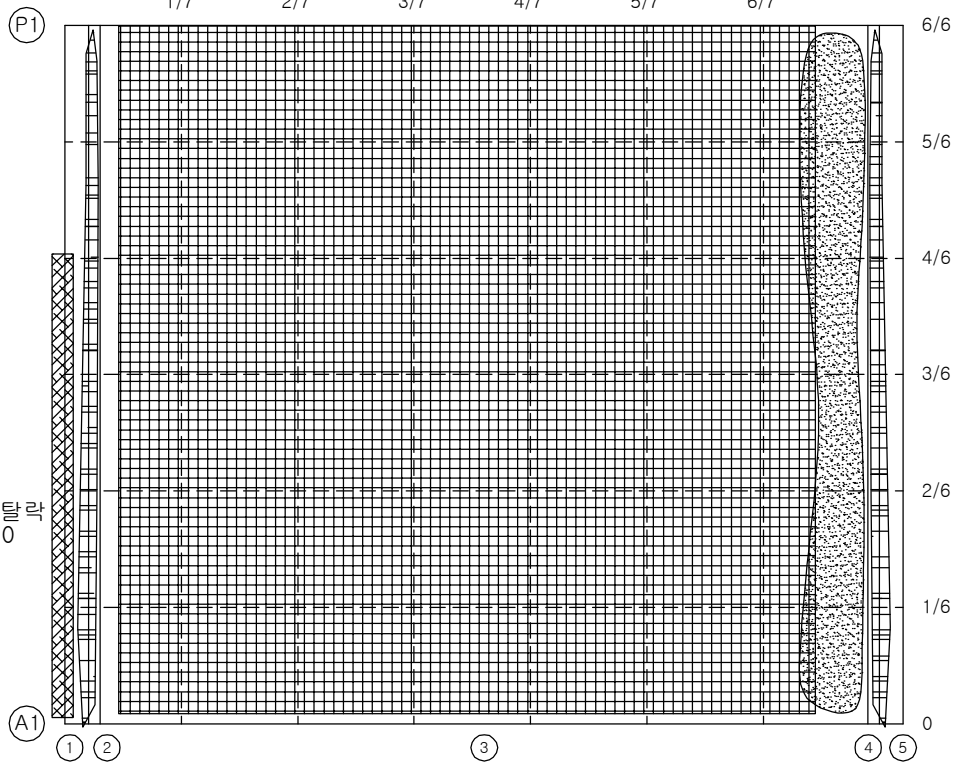
바닥판 상면 손상현황도

③ 토사퇴적  
0.5x8.0

④ 난간탈락  
L=5.0

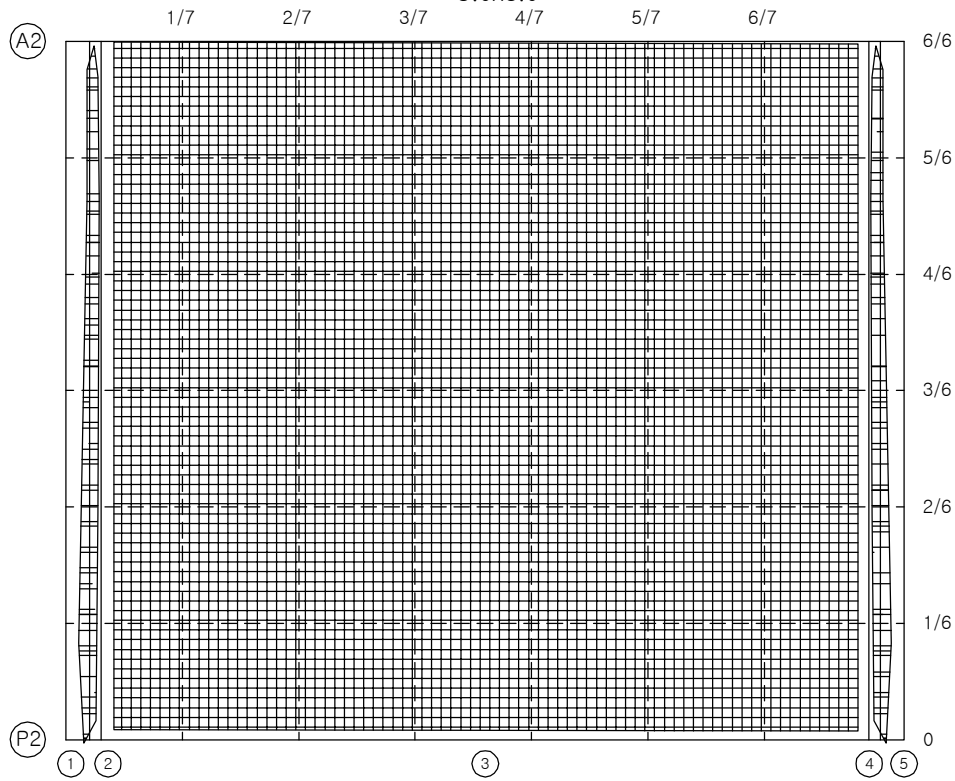
바닥판 상면 손상현황도

② 연석열화  
0.5x8.0x2ea

① 파손  
5.0x8.0

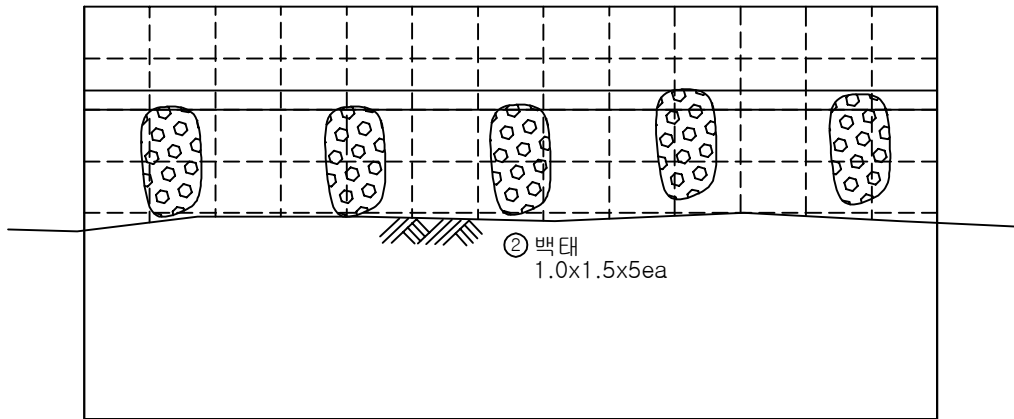
- ABUT 1 -

① 받침부식 1ea

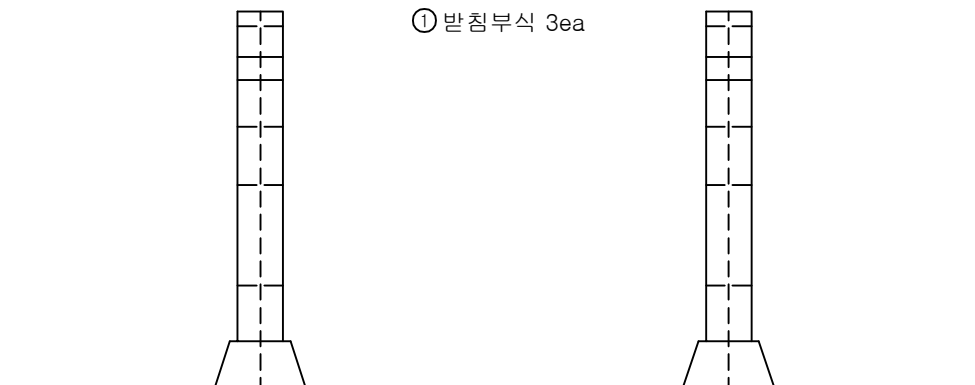
PIER 1

① 받침부식 3ea

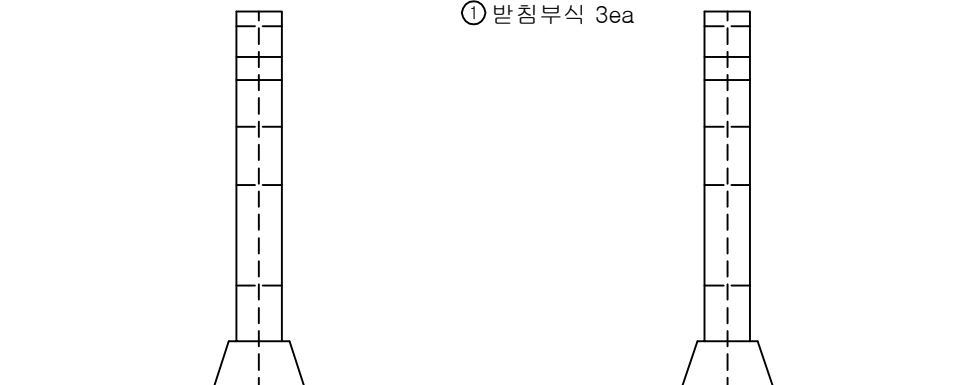
PIER 2

① 받침부식 3ea

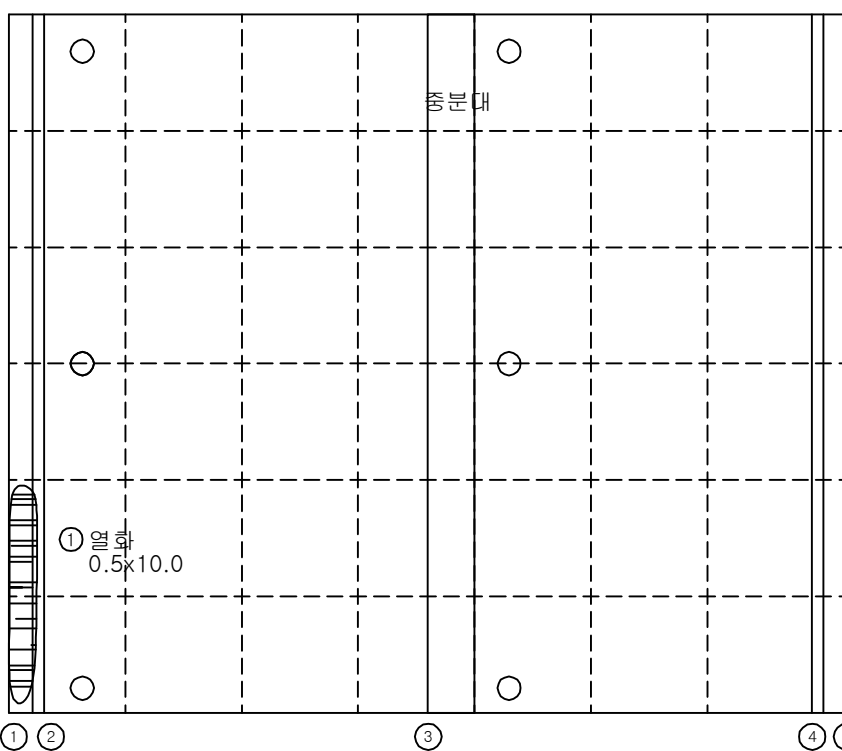
A2

② 후타재 균열  
0.1/0.2x30ea

① 열화  
0.5x10.0

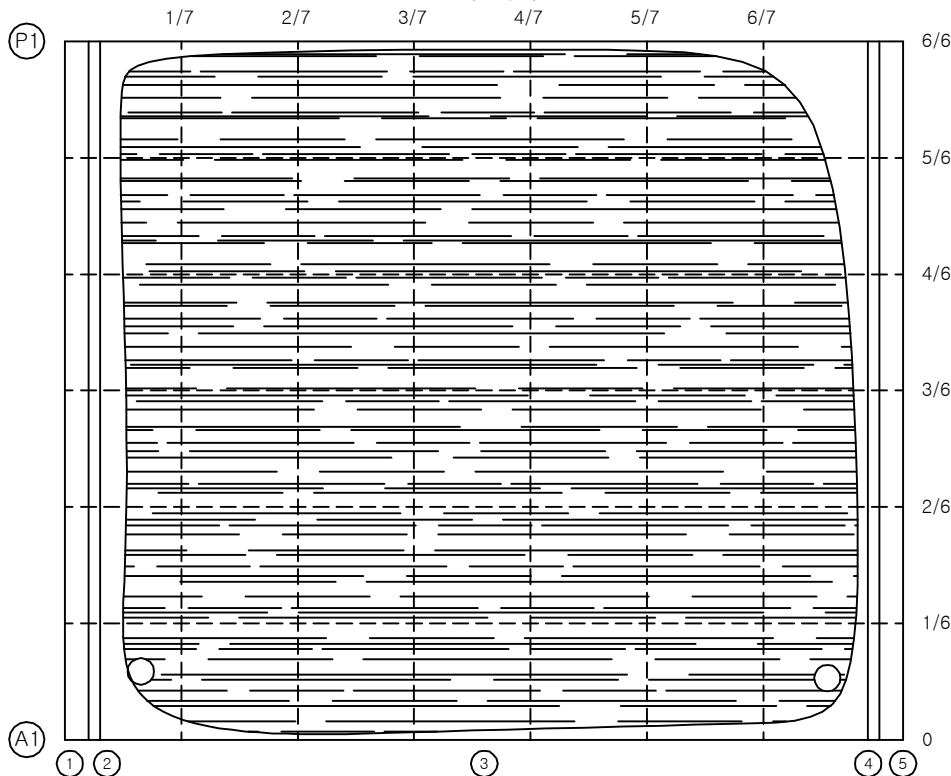
바닥판 상면 손상현황도

① 콘크리트포장 열화  
5.0x15.0

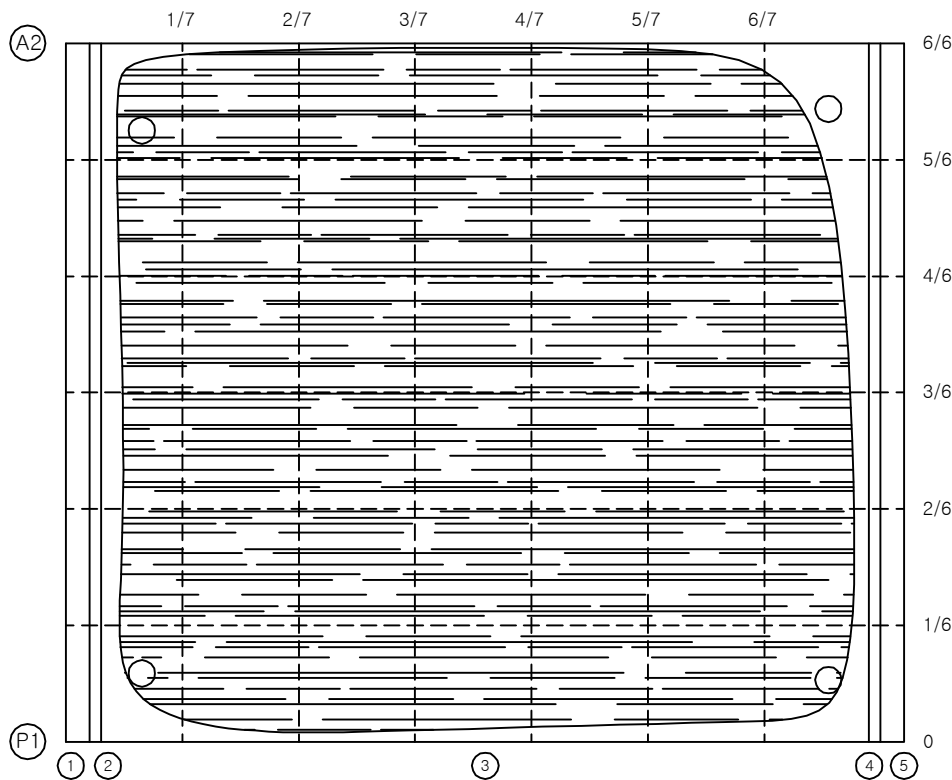
바닥판 상면 손상현황도

① 콘크리트포장 열화  
5.0x15.0

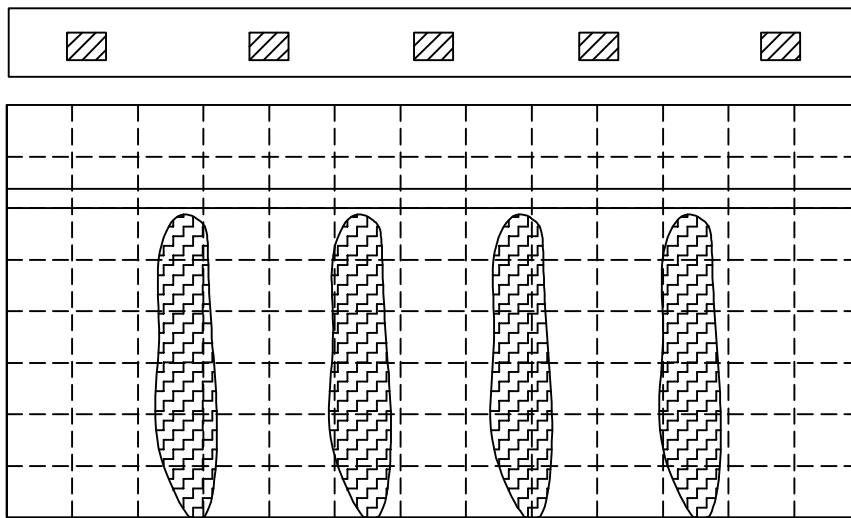
- ABUT 1 -

① 누수흔적  
0.3x4.0x4ea

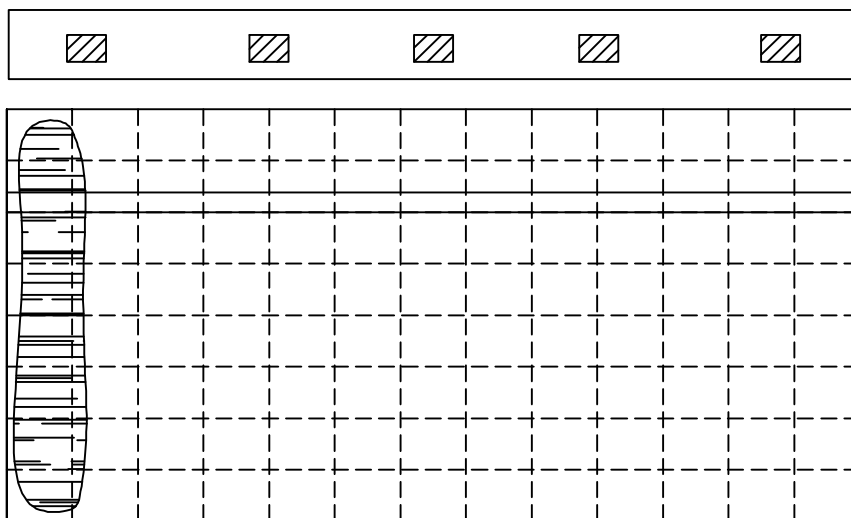
- ABUT 2 -

② 열화  
0.5x4.0

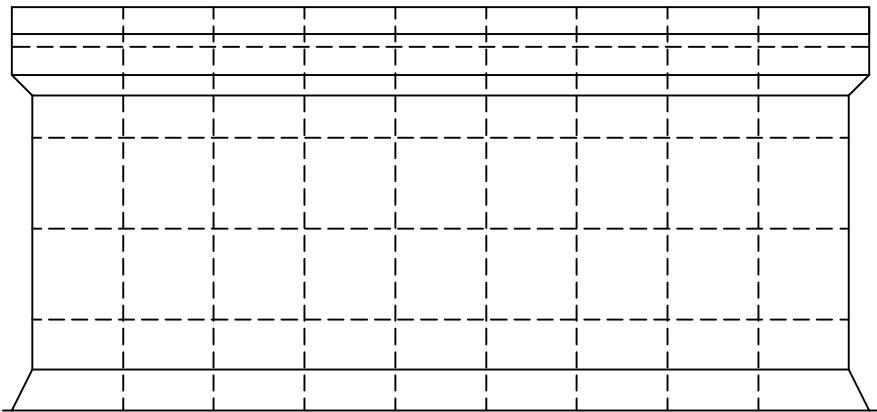
① 망상균열  
1.0x3.0

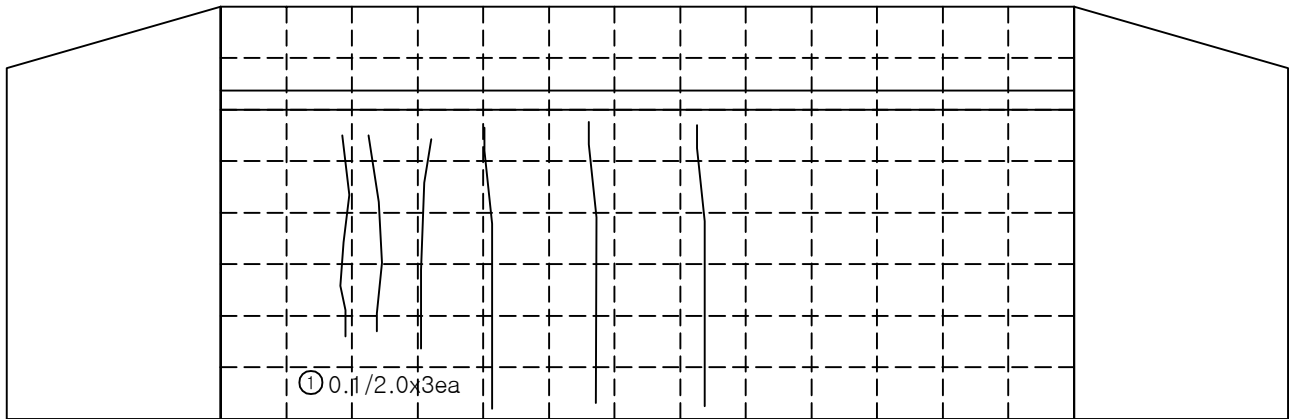
- ABUT 1 -

② 0.2/3.5x3ea

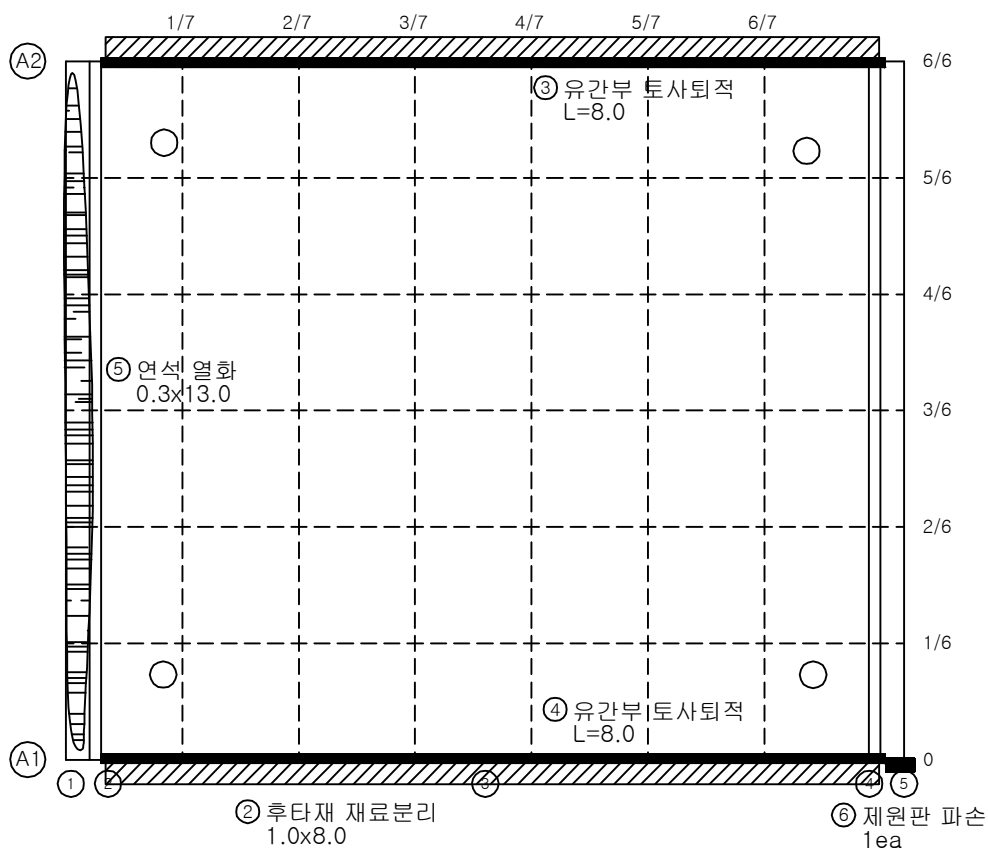
바닥판 상면 손상현황도

① 후타재 재료분리  
1.0x8.0

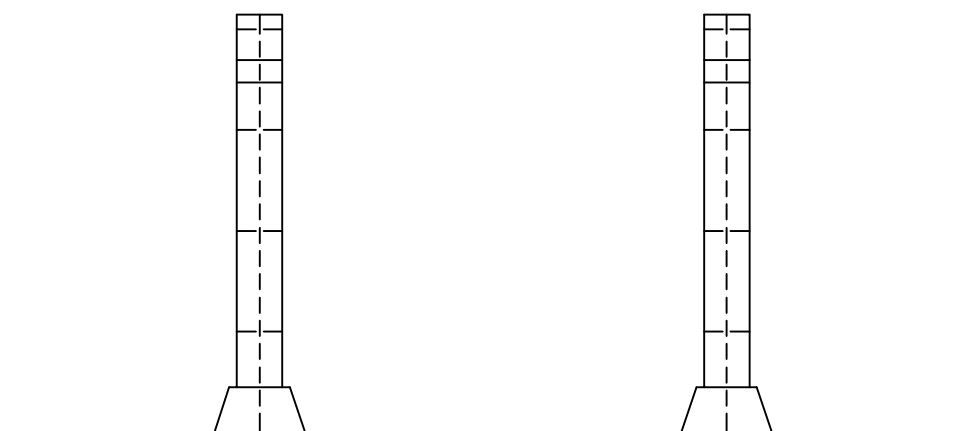
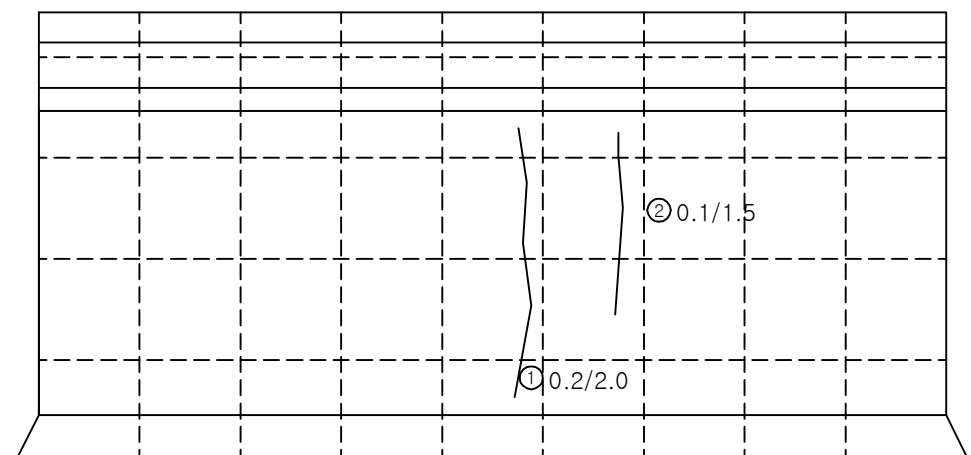
교각 손상현황도

② 0.1/1.5

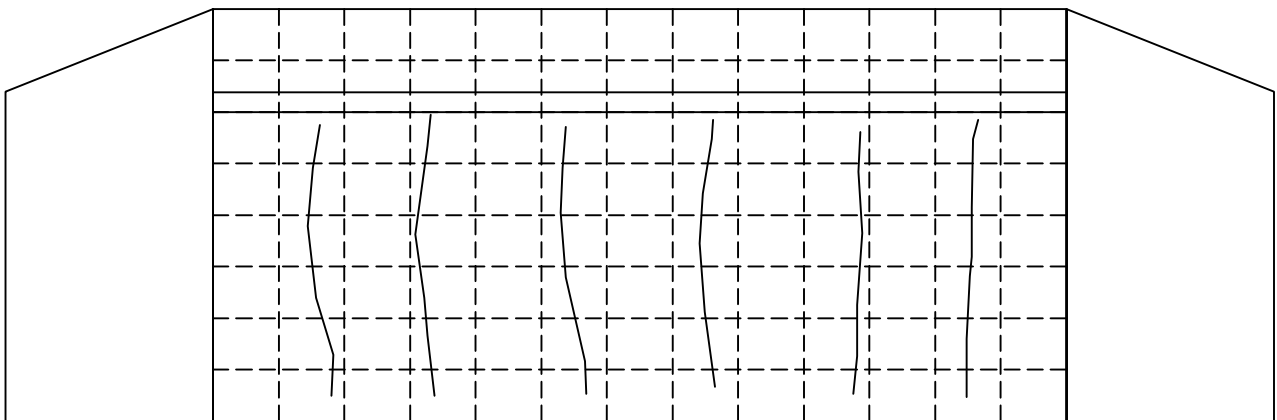
- ABUT 1 -

① 0.1/2.0x6ea

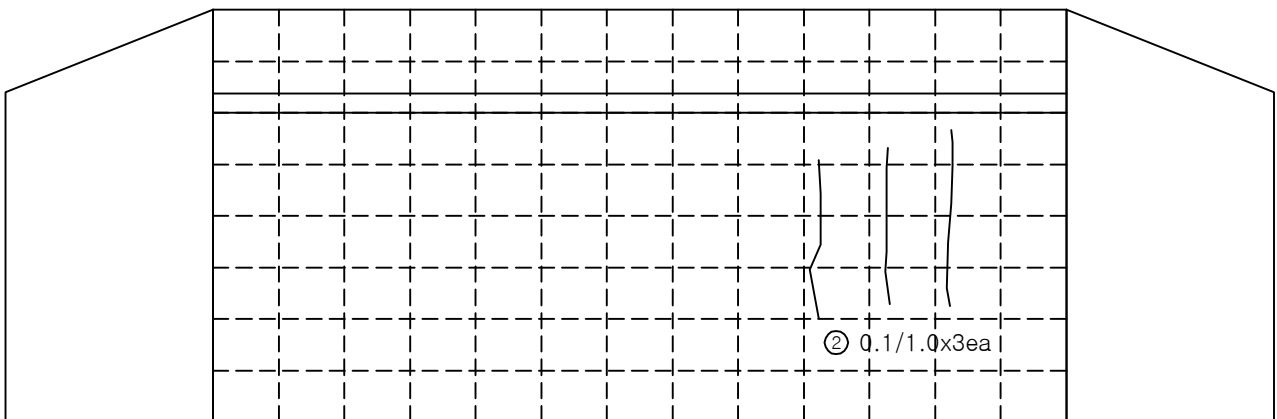
- ABUT 2 -

② 0.1/1.0x3ea
